921 液化災區建物再次勘察探討基礎抗液化對策 之效益比較與模型試驗研究

研究主持人：樂中丕
協同主持人：鄭清江
研究員：陳智誠
研究助理：詹翔屹
研究助理：朱彥瑞
研究期程：113年3月至113年12月
研究經費：新台幣58萬7仟7佰元整

內政部建築研究所協同研究報告
中華民國113年12月

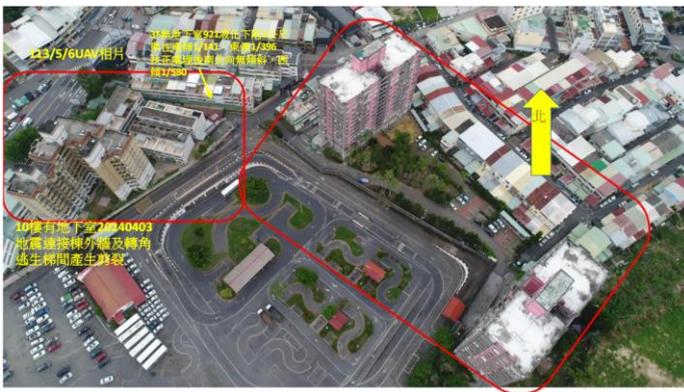
圖 3-3 南投凱薩麗景社區 UAV 影像

圖 3-3~圖 3-4 說明凱薩麗景社區北側 3F 無地下室部分，921 液化下陷 1 公尺，原往南傾 1/141，東傾 1/396，扶正處理後南北向無傾斜，西傾 1/580。10 樓部分有地下室，本次勘查 040 3 花蓮地震連接棟外牆及轉角逃生梯間產生剪裂，主要受損應屬結構破壞行為，非受地層液化所致。

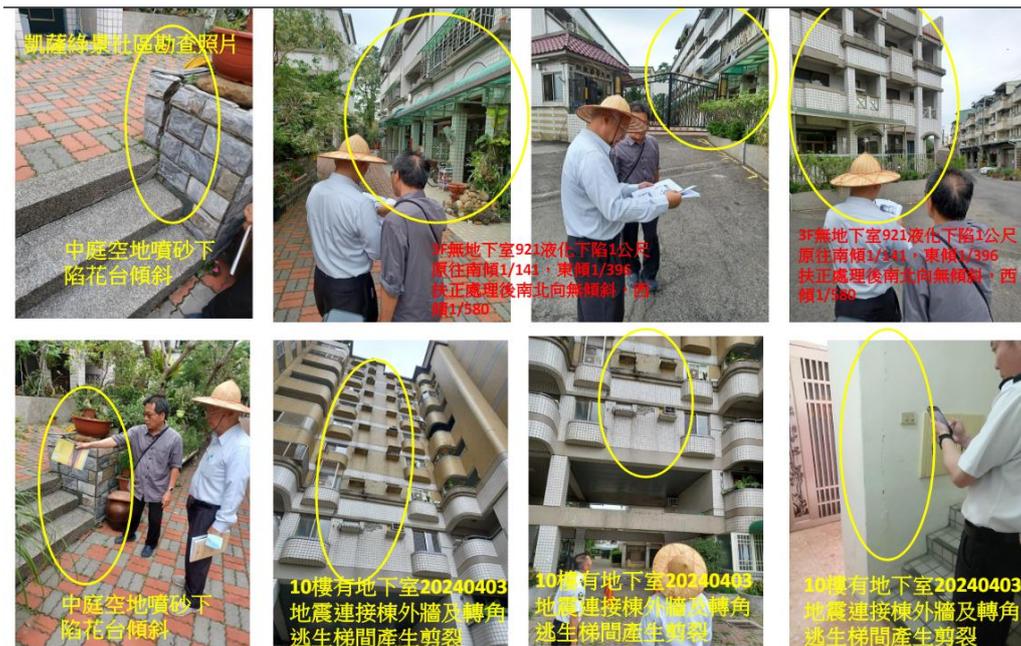
圖 3-7~圖 3-8 說明凱薩麗景社區 3 樓無地下層建築 921 地震後至今變化情況，3 樓建物傾斜扶正處理後，原往南傾 1/141，本次再勘察已無明顯傾斜。圖 3-9 為凱薩麗景社區各勘查點詳細照片，中庭空地 921 地震時噴砂下陷花台傾斜現象仍保留可見，10 樓有地下室部分 0403 花蓮地震連接棟外牆及轉角逃生梯間產生剪裂現象。

圖 3-9 凱薩麗景社區勘查詳細照片

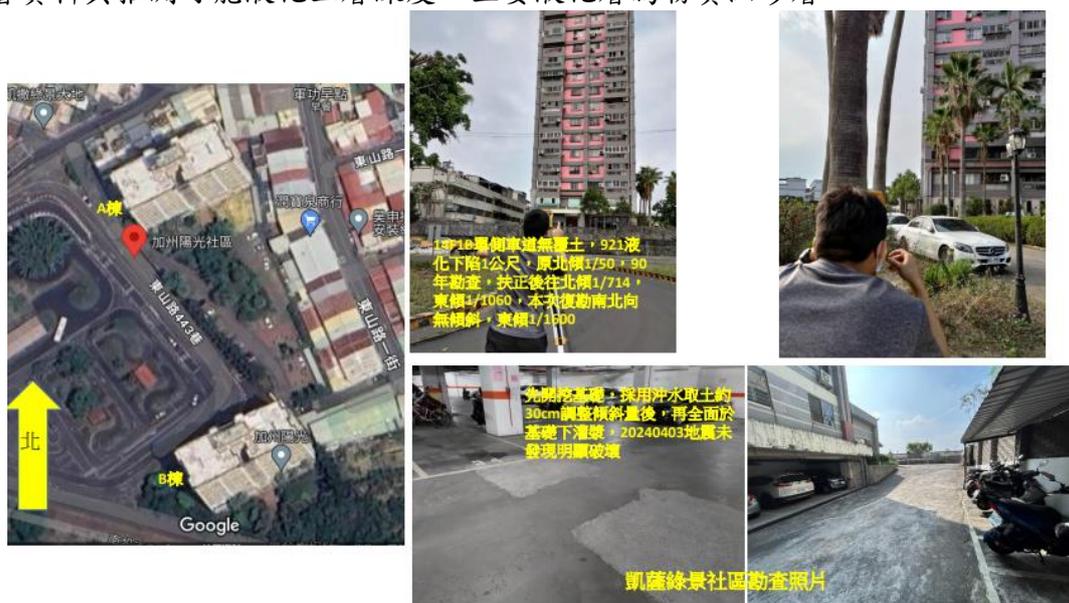
圖 3-10 至圖 3-11 說明加州陽光社區 14 樓地下 1 層建築 921 地震後至今變化情況，該社區大樓地上層部分偏向北側分布，南側有地下室無地上層，且南北兩側地下室有側土壓不平衡情況，921 地震時建物往北傾斜 1/50 且下陷 1m，當時曾在南側地面暫時以混凝土塊重壓(圖 3-12 左)，而空地原地下埋設污水箱則上浮約 20 公分(圖 3-12 中)。圖 3-13 說明加州陽光社區地震液化破壞斷面示意圖，顯示南側無地上層，地震時被抬升，而北側則為下陷傾斜情況。圖 3-14 為加州陽光社區 921 地震北側下陷照片。圖 3-15 說明地震後傾斜建物扶正與基礎改良措施，於筏基下方間格開挖，沖水掏土約 30cm，調整傾斜度後，再於基礎板下方全面灌漿改良，本次再勘察，經 0403 花蓮地震後，亦未發現有明顯破壞現象。圖 3-16 標示加州陽光社區附近參考地層資料與推測可能液化土層深度，主要液化層為粉質細砂層。

圖 3-10 加州陽光社區 14 樓地下 1 層建築 921 地震後至今變化情況

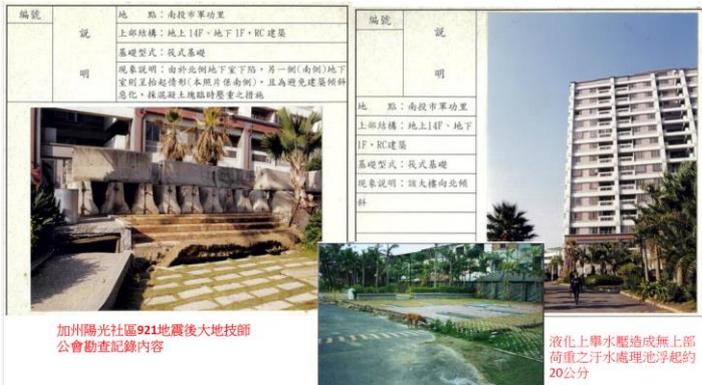
圖 3-12 加州陽光社區 921 液化房屋傾斜地下水箱上浮情況 圖 3-13 加州陽光社區液化破壞示意圖

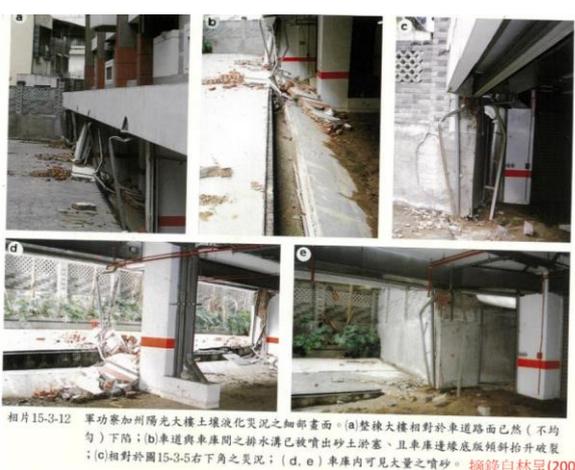
圖 3-14 加州陽光社區 921 地震北側下陷照片 圖 3-15 加州陽光社區 921 後傾斜建物扶正與基礎改良措施情況

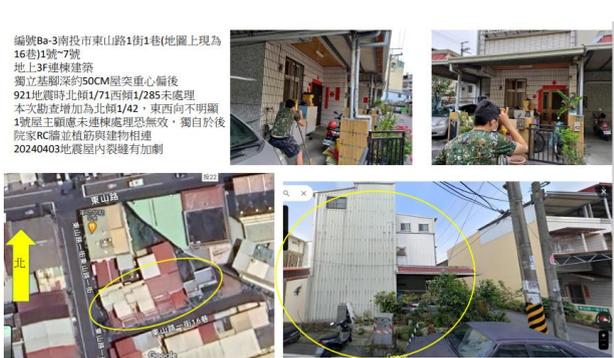
圖 3-17 南投東山路 1 街 1 巷

圖 3-17~圖 3-18 為南投東山路 1 街 1 巷與 1 街 17 巷連棟民宅 3 樓無地下層建築 921 地震後至今變化情況，該建築為獨立基腳深約 50cm，有屋突重心偏後方，1 街 1 巷 921 地震時北傾 1/71，1 號屋主顧慮未連棟處理恐無效，並未進行扶正等基礎處理，僅獨自於後院加築 RC 牆並植筋與建物相連，本次勘查傾斜量增加為北傾 1/42。1 街 17 巷 19~23 號，921 地震時北傾 1/40 東傾 1/48 同樣未進行基礎處理，本次勘查協量增加為北傾 1/29，東傾 1/36。圖 3-19 為南投中興路軍功名邸社區，同樣連棟民宅 3 樓無地下層建築，地震時傾斜，第一戶民宅自行裝修將牆柱拉直地面填平，惟實測鄰房由原北傾 1/46 本次勘查仍向北傾增為 1/44。圖 3-20 為南投市中興路 249 巷 2 弄 1~15 號卓越非凡社區連棟建築，地上 3 層地下 1 層筏式基礎，921 地震時北傾 1/134 西傾 1/150，地震後僅修補裂縫處理，本次勘查增加為北傾 1/120，西傾 1/260。圖 3-21~3-22 為南投市育德路 37 號平和名邸社區，地上 7 層地下 1 層筏式基礎，921 地震時南傾 1/200 與 1/340，中庭建物柱子破壞傾斜，地下室剪裂，補強增建為剪力牆，本次勘查量測幾乎無傾斜，推估地震時主要受損應屬結構破壞行為，非受地層液化所致。圖 3-23 為南投市育德路 37 號平和名邸社區附近參考地層資料，推測可能液化土層為地表下 5.5m 內之粉土質黏土層。

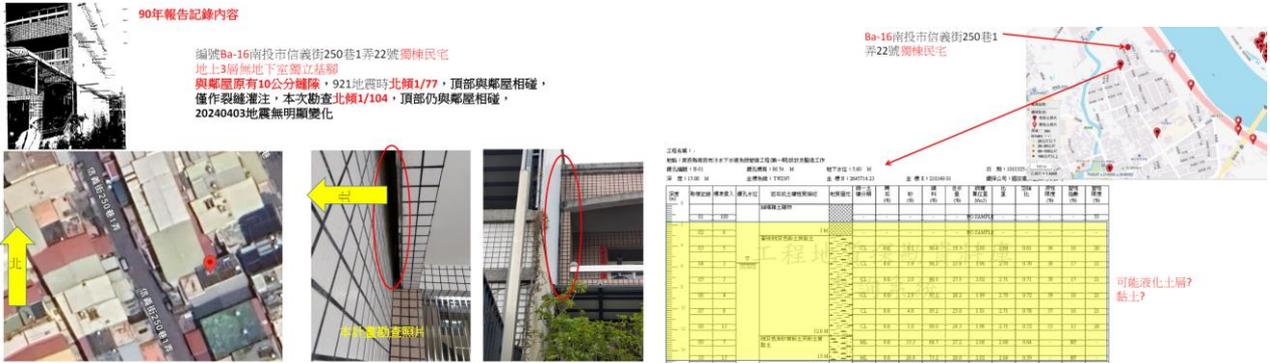
圖 3-24 為南投市信義街 250 巷 1 弄 22 號獨棟民宅，地上 3 層無地下室，基礎屬獨立基腳型式，與鄰屋原有 10 公分縫隙，921 地震時北傾 1/77，頂部與鄰屋相碰，地震後僅作裂縫灌注，本次勘查北傾 1/104，頂部仍與鄰屋相碰，0403 花蓮地震無明顯變化。圖 3-25 為其附近參考地層資料，推測可能液化土層為地表下 15m 內之粉土質黏土層。

圖 3-24 南投信義街 250 巷 1 弄 22 號民宅 圖 3-25 南投信義街 250 巷 1 弄 22 號附近地層

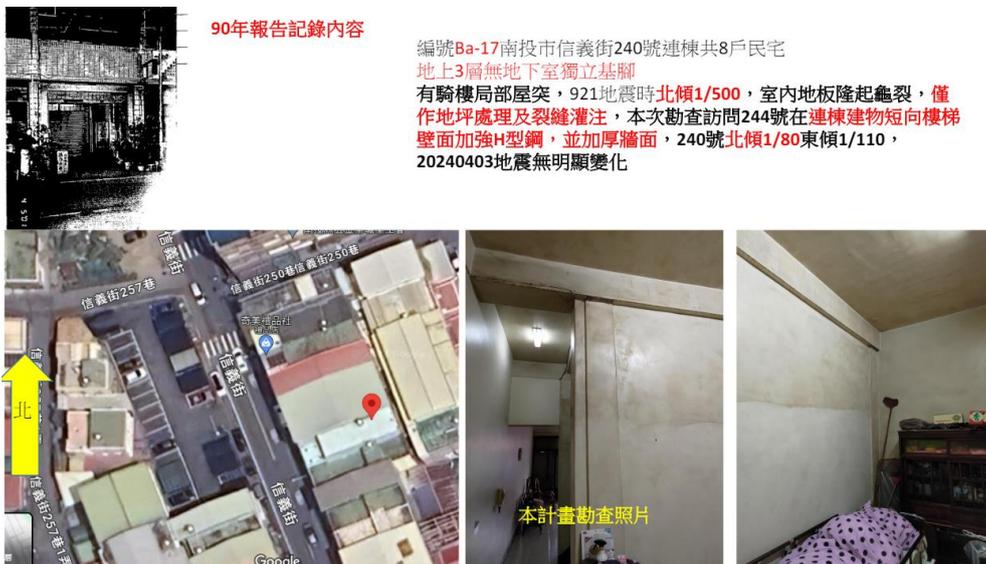
圖 3-26 為南投市信義街 240 號連棟共 8 戶民宅，地上 3 層無地下室，獨立基腳，有騎樓局部屋突，921 地震時北傾 1/500，室內地板隆起龜裂，僅作地坪處理及裂縫灌注，本次勘查訪問 244 號住戶，地震後修繕為在連棟建物短向樓梯壁面加強 H 型鋼，並加厚牆面，240 號建物北傾 1/80 東傾 1/110，0403 花蓮地震無明顯變化。

圖 3-26 南投市信義街 240 號連棟共 8 戶民宅在連棟建物短向樓梯壁面加強 H 型鋼並加厚牆面

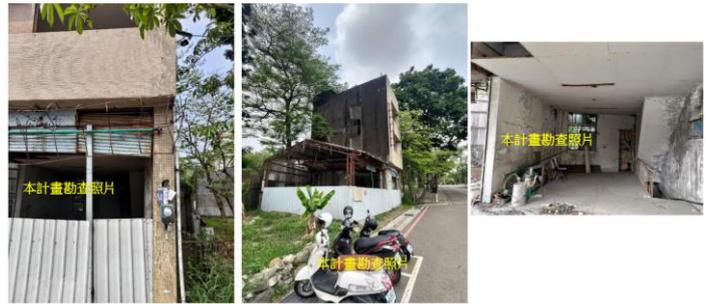
圖 3-39 為霧峰育德路 28 號獨棟民宅附近參考地層資料，可能液化土層為地表下 10m 內粉土質黏土含砂與礫石。圖 3-40 為霧峰育德路 28 號獨棟民宅現勘照片，依然保持地震後損壞情況。

圖 3-39 霧峰育德路 28 號獨棟民宅附近參考地層 圖 3-40 霧峰育德路 28 號獨棟民宅現勘照片

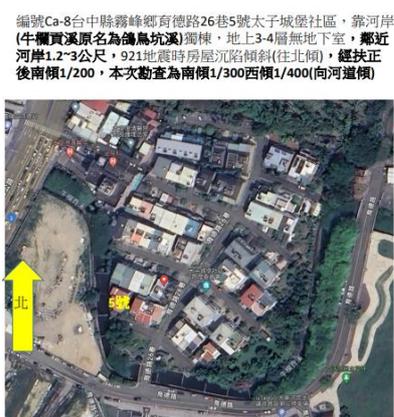
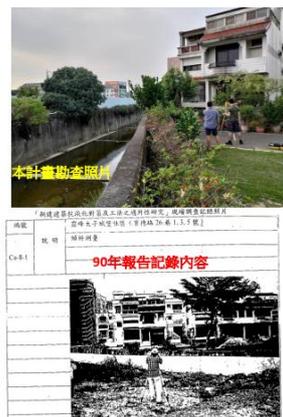
圖 3-41~3-42 為霧峰育德路 26 巷 5 號太子城堡社區靠近河岸 3~4 樓無地下層建築災後與現況對照，圖 3-43~3-44 為 921 地震時液化傾斜沉陷情況照片，該區建築物明顯受地震液化側潰影響，造成傾斜沉陷與位移。其中最靠近河岸一棟為育德路 26 巷 5 號，鄰近河岸 1.2~3 公尺，921 地震時房屋沉陷傾斜(往北傾)，經扶正後南傾 1/200，本次勘查為南傾 1/300 西傾 1/400(向河道傾)，圖 3-45~3-46 為現況 UAV 影像。屋主說明處理過程，先採用頂昇工法，以級配回填再加灌漿，原為獨立基腳局部地下室，扶正後改為全面筏基，圖 3-47 為建築扶正改良後基礎現況，可見基礎有抬升加固，0403 花蓮地震未明顯變化。圖 3-48 為同在附近的 26 巷 47 號太子城堡社區建物，地上 4 層無地下室，921 地震時房屋沉陷傾斜(無紀錄)，經灌漿扶正後，本次勘查為南傾 1/500 西傾 1/218(向醫院傾)。圖 3-49 為 33 號建物，921 地震時房屋傾斜南傾 1/280 東傾 1/560，經千斤頂扶正後，本次勘查為南傾 1/240 西傾 1/500(向河道傾)。圖 3-50~3-51 為鄰近的太安醫院(現改為本堂澄清醫院)靠河岸建物液化後傾斜，地下室裂縫滲水情況，至今仍未有效處理。

圖 3-41 霧峰育德路 26 巷太子城堡社區靠近河岸 3~4 樓無地下層建築災後與現況對照

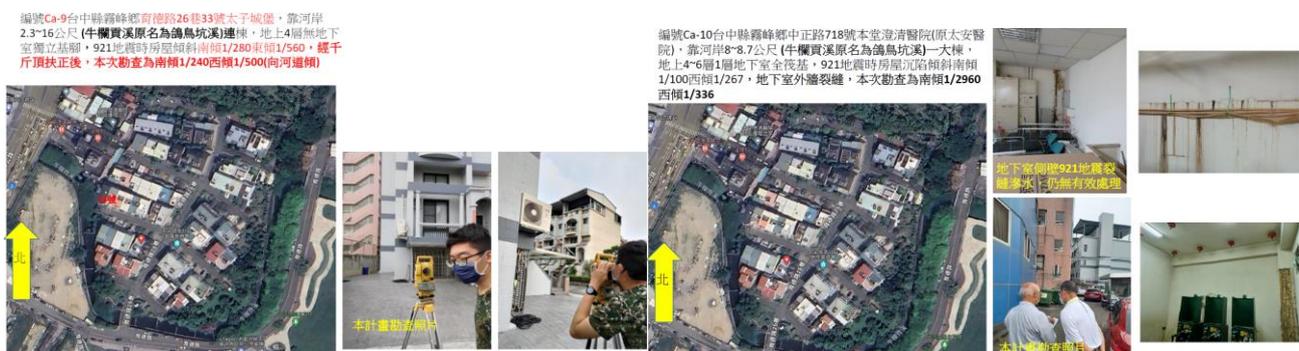
圖 3-49 霧峰育德路 26 巷 33 號建築扶正後現況 圖 3-50 太安醫院建物液化傾斜地下室裂縫滲水仍在

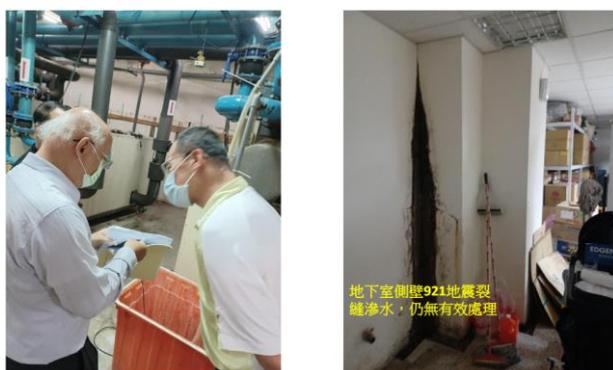
圖 3-51 太安醫院建物液化傾斜地下室裂縫滲水仍然可見

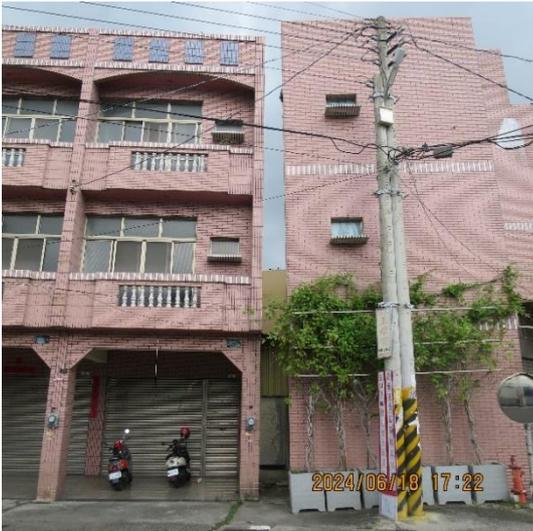
圖 3-66 為崙雅巷 9-20 與 9-21 兩戶連棟地上 3 層建物，屬獨立基腳之騎樓式建築，未進行基礎處理，照片中左邊為 9-21 號向右傾斜，傾斜量 90 年為 1/200，本次勘查增大為 1/46。

圖 3-66 崙雅巷 9-20 與 9-21 兩戶地上 3 層建物 圖 3-67 員林大同路一段 19 號獨棟 4 樓建物

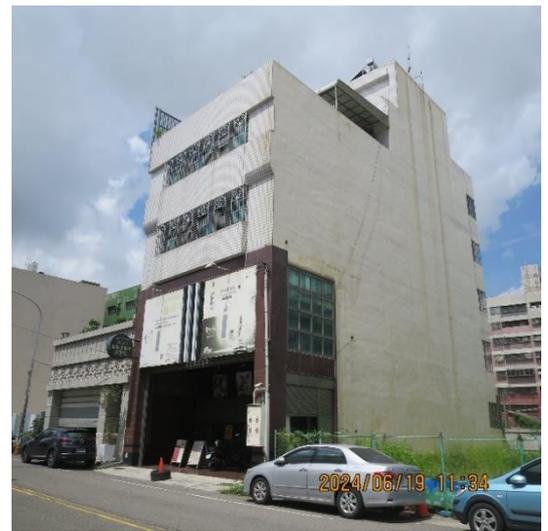
圖 3-67 為員林大同路一段 19 號獨棟 4 樓建物，頂樓有加蓋屋凸，一樓前面有騎樓，屬於獨立基腳，未進行處理，傾斜量 90 年時為 1/2000，本次勘查增大為 1/97~1/120。圖 3-68 為員林大同路一段 41~47 號連棟 5 樓建物，同樣頂樓有加蓋屋凸，一樓前面有騎樓，屬於筏式基礎，未進行處理，傾斜量本次勘查向前傾為 1/90。圖 3-69 與 3-70 為員林市林森路 1 號地上 7 樓地下 1 樓建物之側面與正面，該建物因有地下室為筏式基礎，地震後有處理過，傾斜量 90 年時為 1/257，本次勘查量測為 1/300。圖 3-71 為員林市員農街 75~103 號連棟式建物，照片中左側 4 樓加蓋 1 層，右側為地上 7 樓地下 1 層建物，兩棟為同期興建，原建物相連，地震後左側無地下室之建物下沉，兩棟間被拉開成一縫隙，詳圖 3-72，左側 4 樓建物未處理，兩棟地面沉陷高差約 25cm 仍然可見。圖 3-73 為員林中山南路 192 巷 1~3、5~37 號京城天下社區建物，為地上 3 樓地下 1 層之建築，921 地震時通報中庭地面磁磚有隆起開裂，惟傾斜量測均極輕微，90 年為 1/909，本次勘查為 1/650。

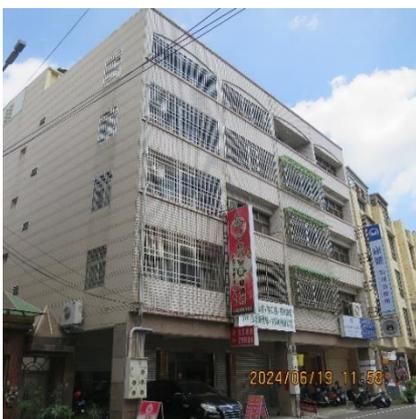
圖 3-68 員林大同路一段 41~47 號連棟建物 圖 3-69 中圖 3-70 右 員林市林森路 1 號 7 樓 1B 建物

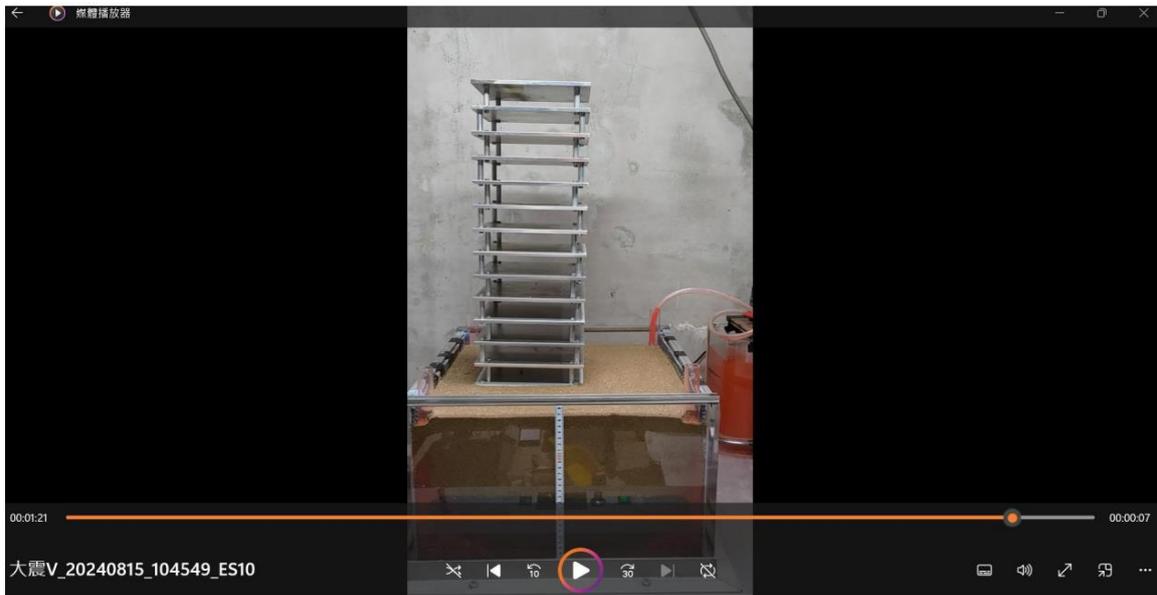
除了前小節側是高樓層基樁型式外，本小節試驗以一層地下室加 8.7cm 深度連續壁，進行 13 樓高 20cm 正方模型建物液化震動試驗。圖 5-81 為地下 1 層加 8.7 壁體 13 樓 20cm 正方模型於大地震時無明顯變化之情況。圖 5-82 為模型於特大 2 地震時略傾斜情況，惟建物仍呈穩定狀態。圖 5-83 顯示試驗完後，抽出模型地下室牆內凹情況，圖 5-84 可看出試驗完後地下室牆拆解後內積砂情況。綜合本小節試驗結果，顯示中等樓高建物，若未採用基樁，有地下室的筏基配合足夠深度完整的地下連續壁體做圍束，土壤液化時，建物可能產生局部傾斜，但仍可提供一定程度建物模型的穩定性。惟須注意地下室壁體，須能抵抗土壤液化時之側壓力，若有開裂或破損，可能導致超額孔隙水壓將液化土砂衝入地下室。

圖 5-81 地下 1 層加 8.7 壁體 13 樓 20cm 正方模型於大地震時無明顯變化

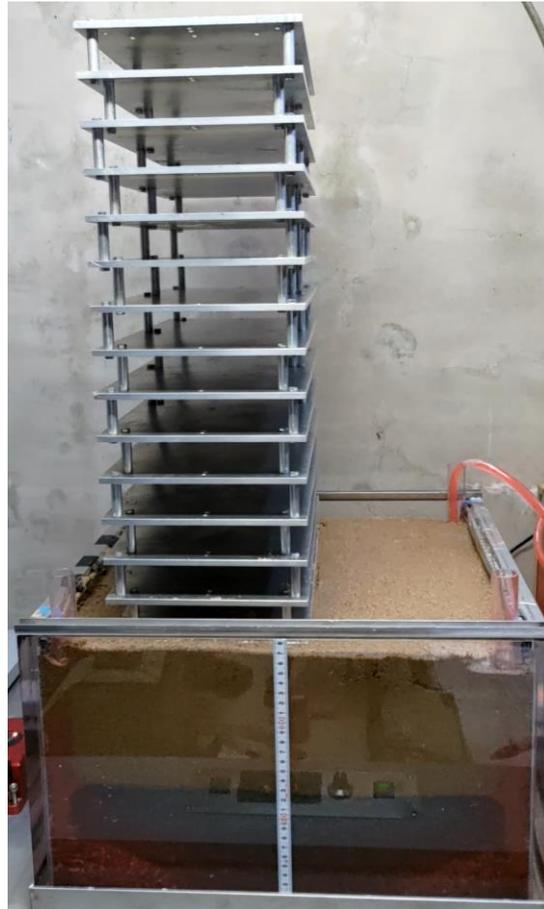
本研究另有 20X40cm 長形建物模型，本小節進一步以地下一層加 8.7cm 壁體 14 樓 20X40cm 長形模型進行試驗。圖 5-85 為模型備妥情況，圖 5-86 說明於中小震、設計震、大地震到特大震完後建物模型無明顯破壞情況。圖 5-87 為從另一角度觀看特大震完後無明顯破壞，僅地面角落有局部土砂凹陷。圖 5-88 表示於特大震完後抽降水位，再挖溝完重新加回水位，經中小震到設計震後無明顯破壞。圖 5-89 為另一角度觀察到設計震後無明顯破壞，僅溝岸有沖蝕凹洞。圖 5-90 為挖溝後重新加回水位經中小震、設計震、大地震、特大震完後情況無明顯破壞，溝岸有沖蝕凹洞。圖 5-91 為另一角度觀察，特大震完後無明顯破壞，僅屋旁有土砂下陷情況。圖 5-92 為特大震完取出基礎模型後地下室側壁情況略有變形，圖 5-93 可看出特大震完取出基礎模型拆除側壁後地下室情況，有少數土砂堆積。綜合本小節試驗結果得知，如同前小節模型 20X20cm 情況，顯示在中高樓建物，若未採用基樁，有地下室的筏基配合足夠深度完整的地下連續壁體做圍束，土壤液化時，建物可能產生局部傾斜，但仍可提供一定程度建物模型的穩定性。惟須注意地下室壁體，須能抵抗土壤液化時之側壓力，若有開裂或破損，可能導致超額孔隙水壓將液化土砂衝入地下室。

圖 5-86 地下一層加 8.7cm 連續壁體 14 樓 20X40 長型於中小震、設計震、大地震到特大震完後無明顯破壞

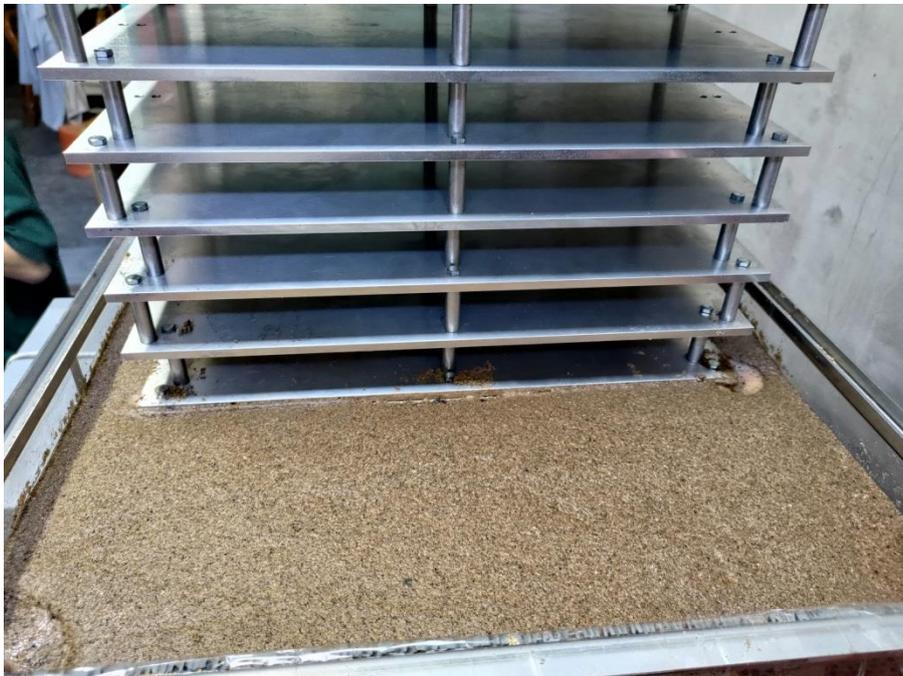
圖 5-87 地下一層加 8.7cm 連續壁體 14 樓 20X40 長型於特大震完後無明顯破壞僅地面角落有土砂凹陷

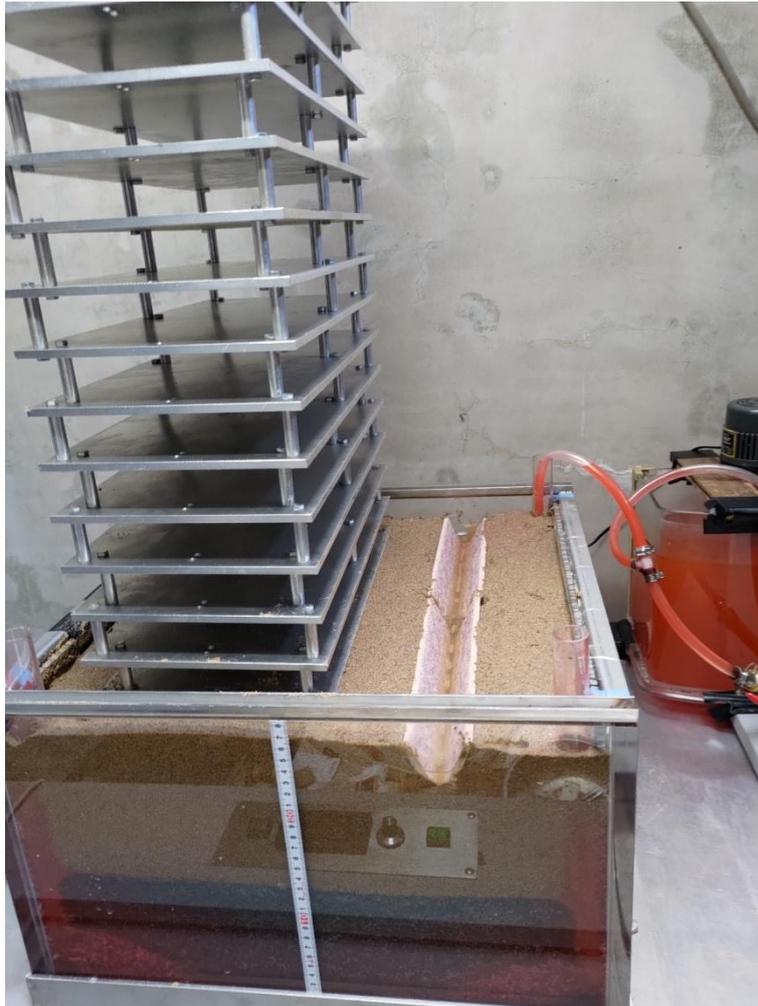
圖 5-88 於特大震完後抽降水再挖溝完重新加回水位經中小震到設計震後無明顯破壞

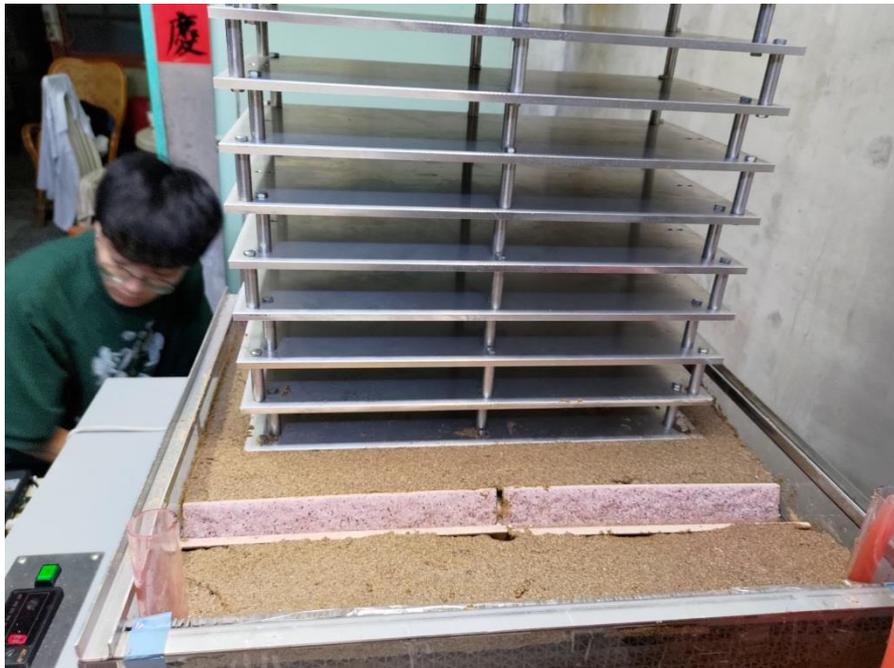
圖 5-89 挖溝完重新加回水位經中小震到設計震後無明顯破壞，溝岸有沖蝕凹洞

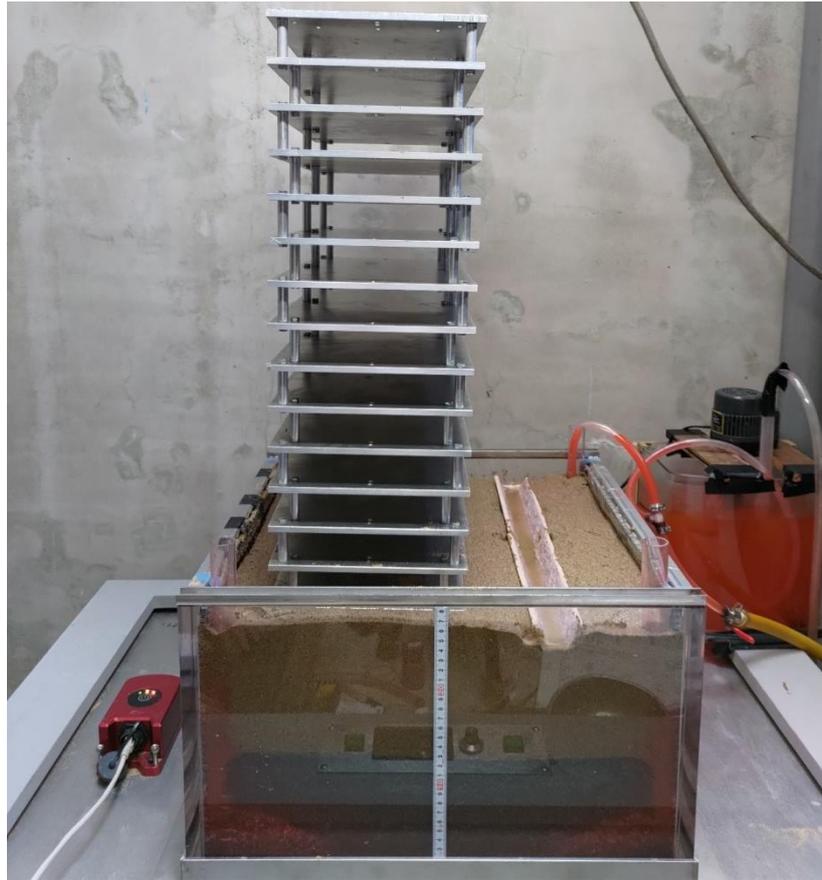
圖 5-90 挖溝後重新加回水位經中小震、設計震、大地震、特大震完後情況無明顯破壞，溝岸有沖蝕凹洞

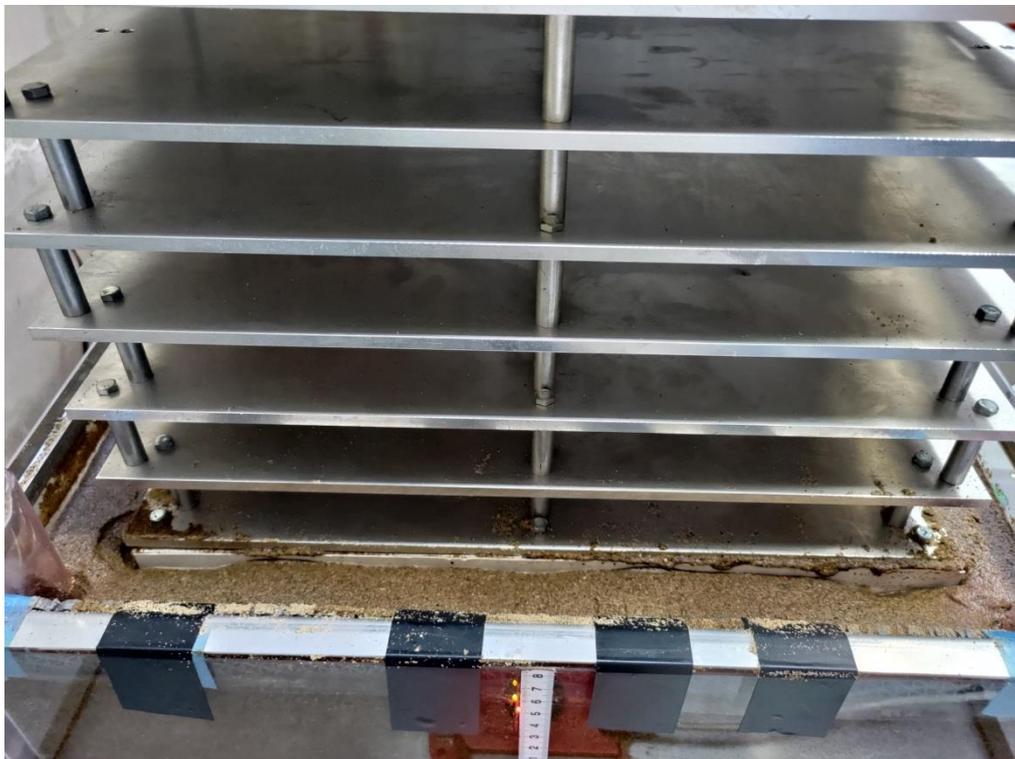
圖 5-91 挖溝後重新加回水位經中小震、設計震、大地震、特大震完後無明顯破壞，僅屋旁有土砂下陷

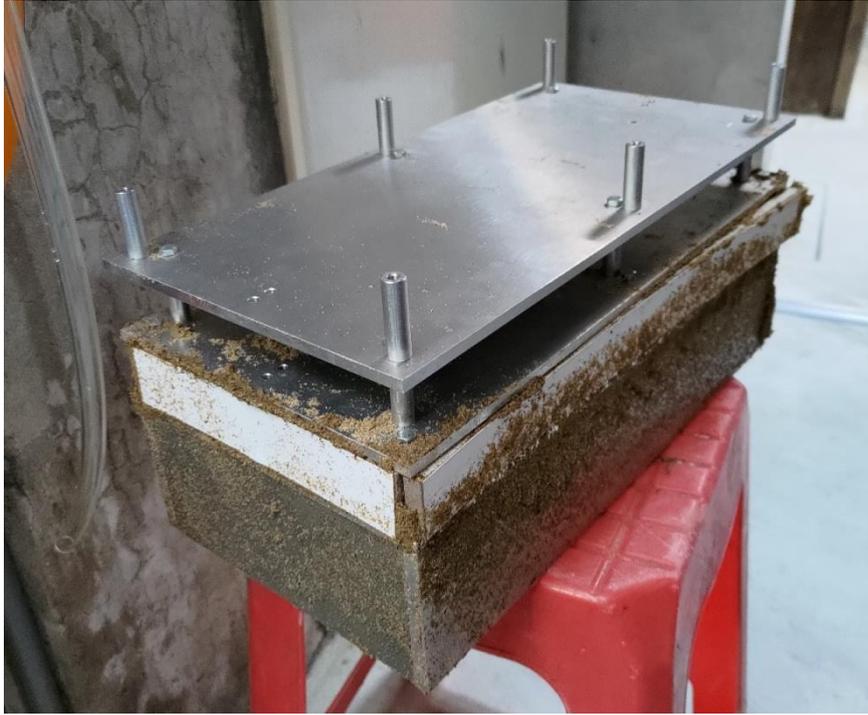
圖 5-92 特大震完取出基礎模型後地下室側壁情況略有變形

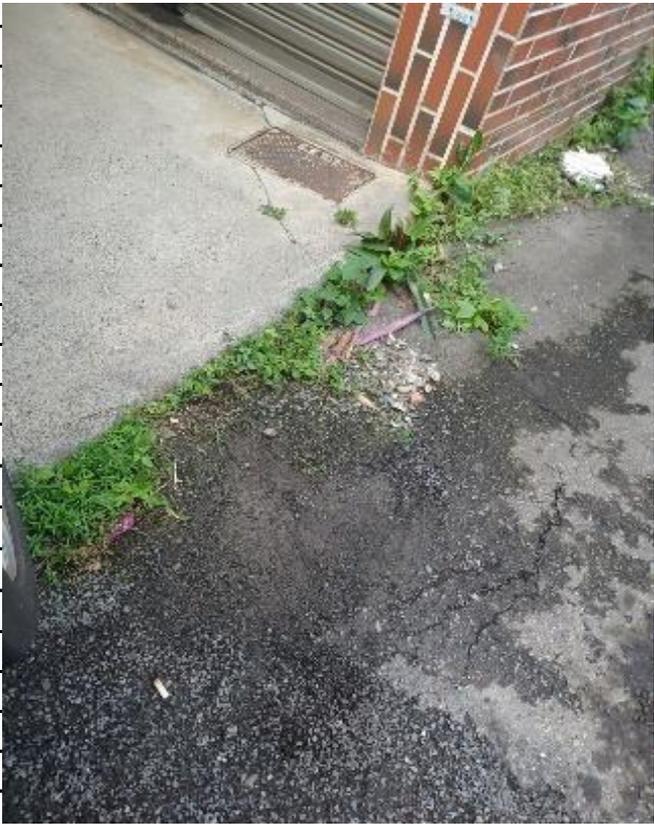
編號	說明	
Aa-1-2		
地面下陷
