### 0403 地震綠水步道災損狀況

0410 進行第一次震後綠水步道巡查，綠水步道全長約 2 公里，有綠水、合流兩端出入口，以下里程數經從綠水端開始計算。

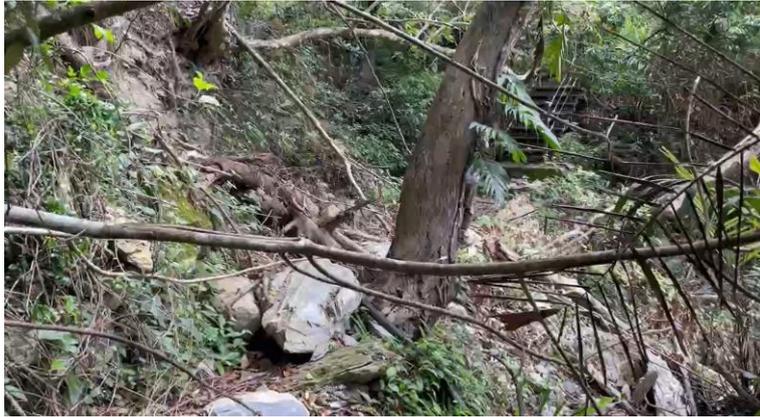
/ 0.1k 土石滑落

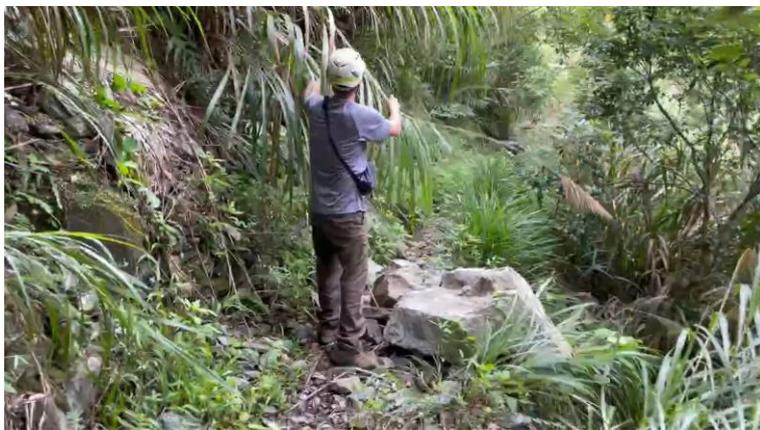
/ 0.3k 零星石塊掉落步道上

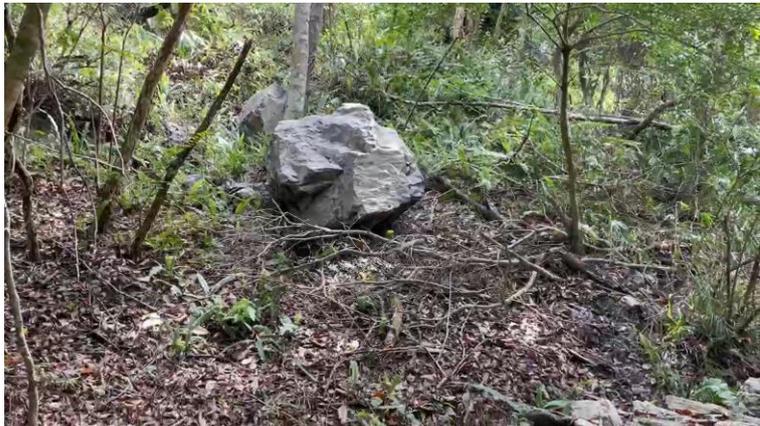
/ 0.4.k 落石卡在步道旁山壁

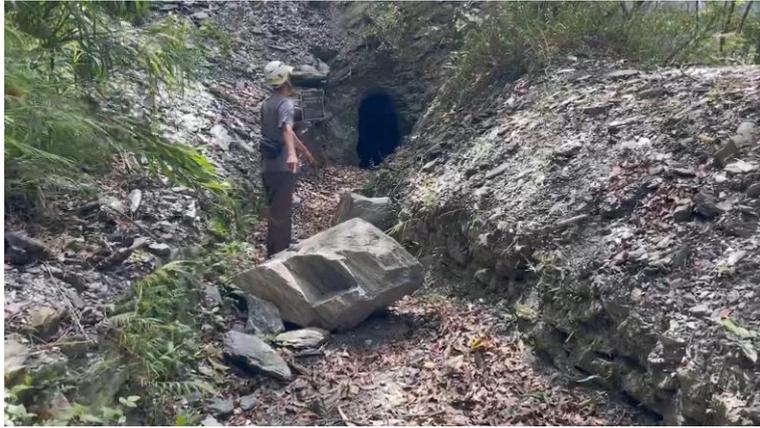
/ 0.5k 綠水小山洞前落石

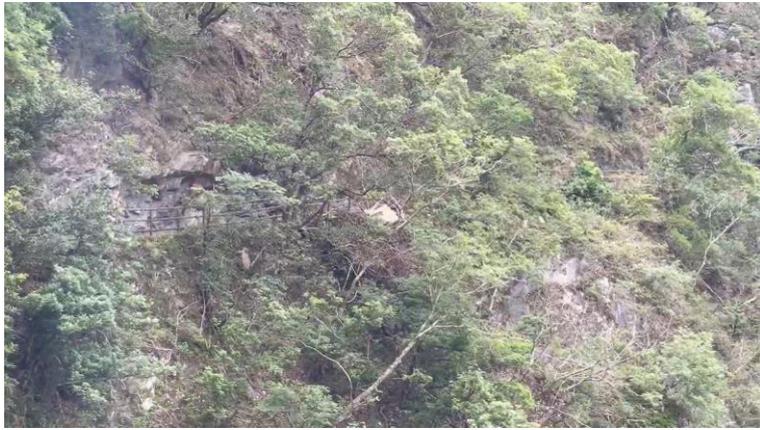
/0.55k 落石卡在斷崖樹幹上

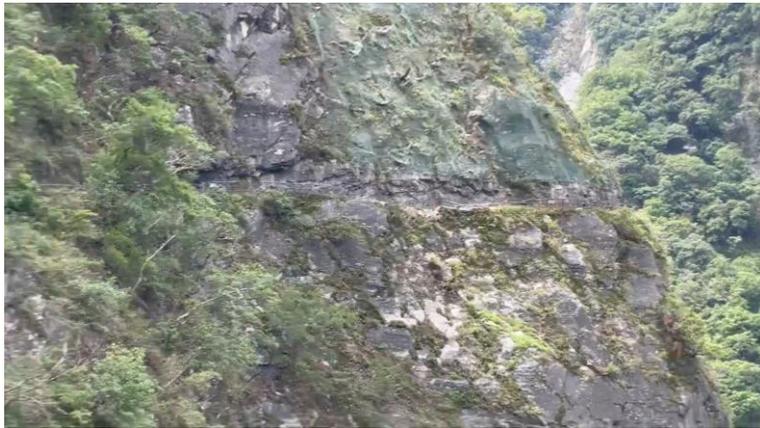
/ 0.6k 斷崖處攔石網屋毀損

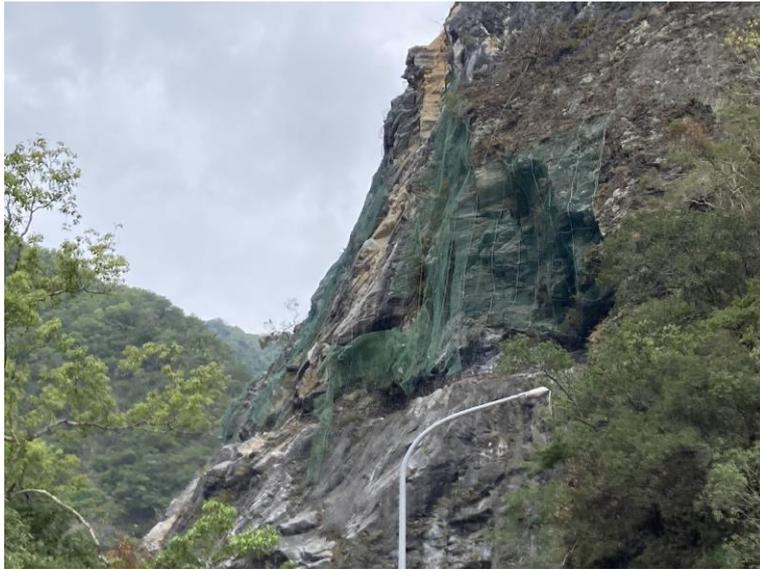
/ 0.75k 斷崖攔石網破損

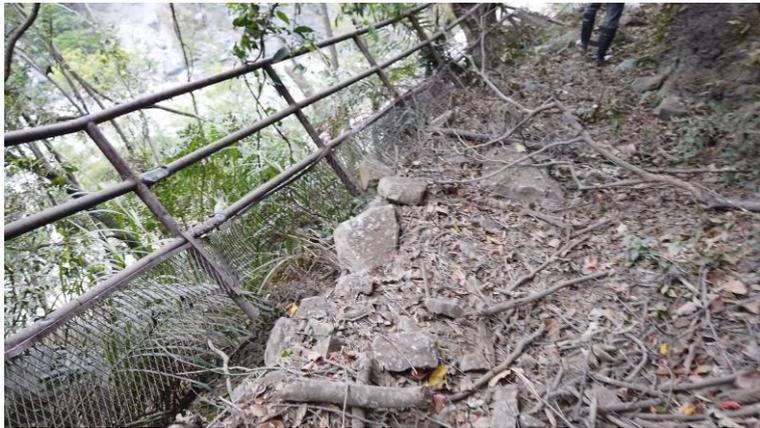
/ 0.8 欄杆受落石砸中傾倒

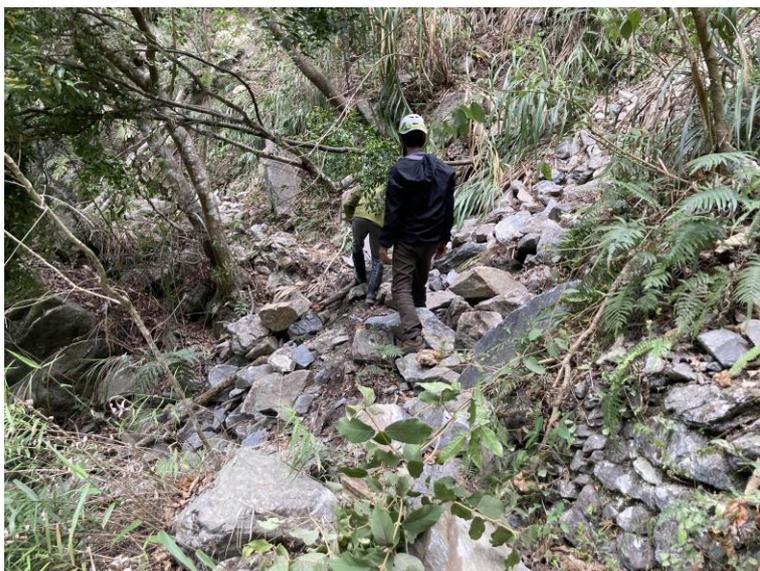
/ 0.9k 亂石堆遍布步道

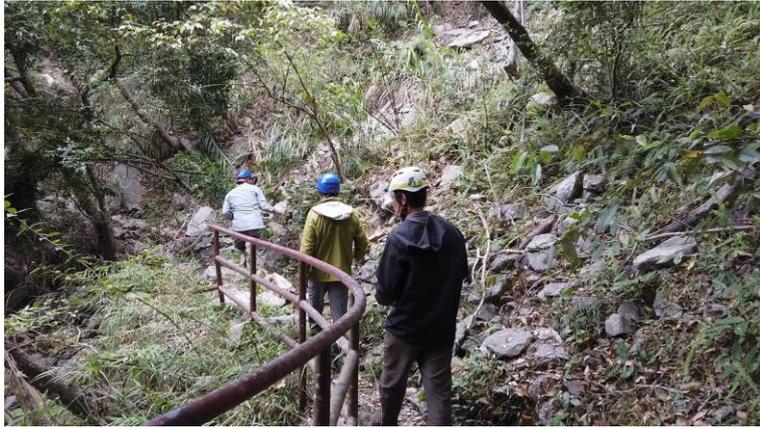
/ 0.9k 落石滾落至步道堆積

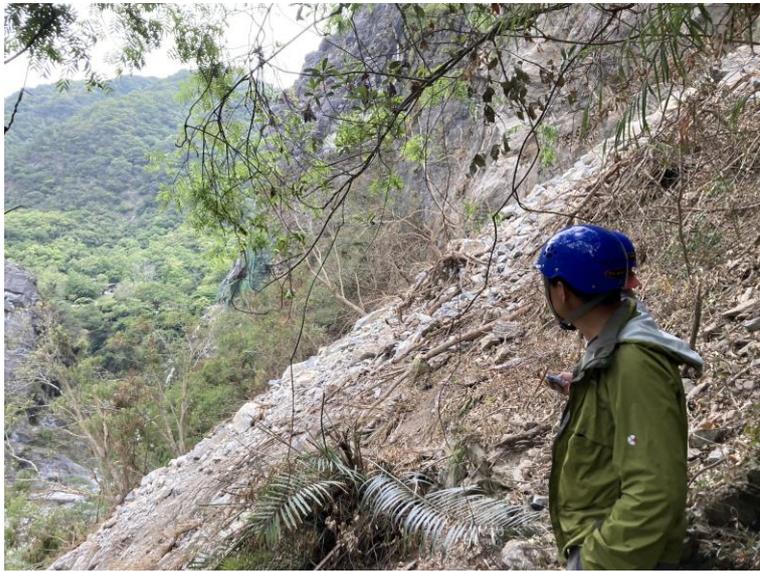
/0.85k 山壁崩塌情況，步道消失

至 6 月底時，綠水步道 0.8-0.9 公里處仍持續有落石，目前對該區段及其他周圍山壁進行至少為期一年的觀測與定期步道巡查。請行經該處的遊客務必注意周遭環境快速通行。

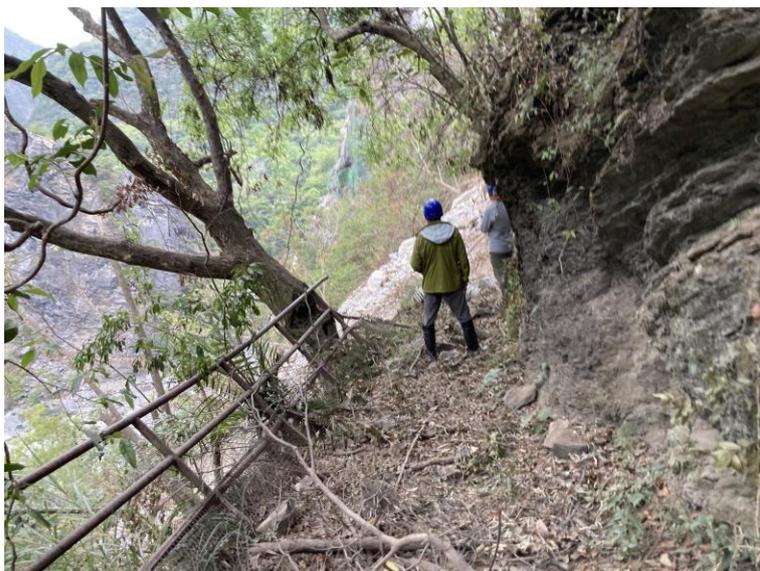
/ 0.85k 山壁崩塌情況

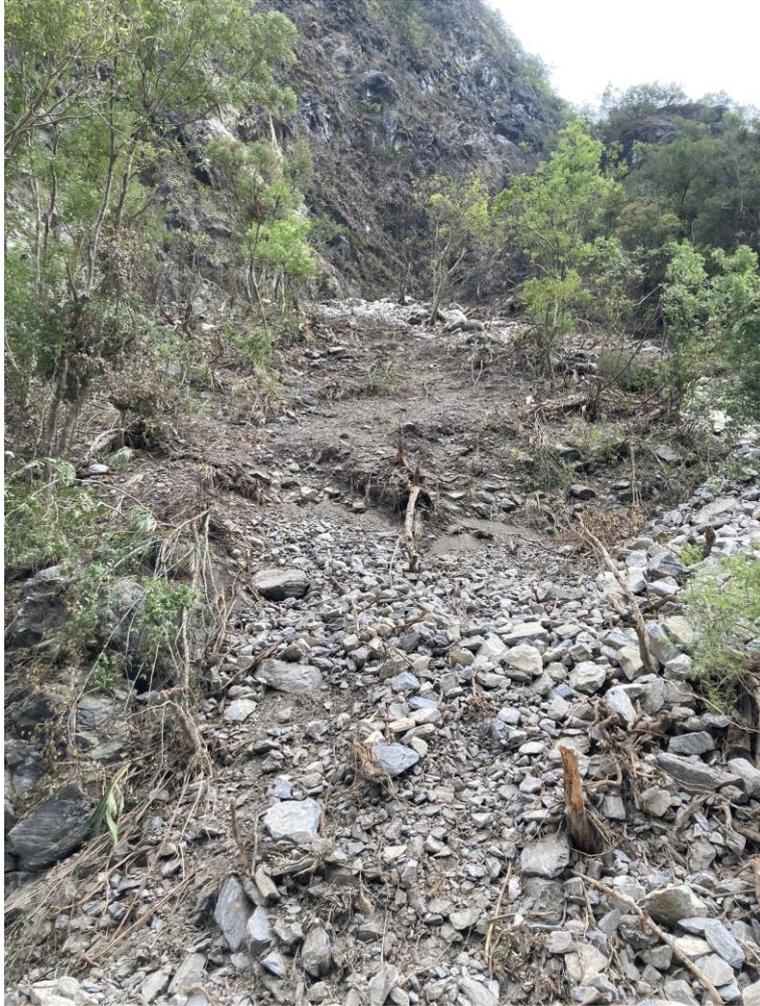
/ 0.85k 山壁崩毀情況

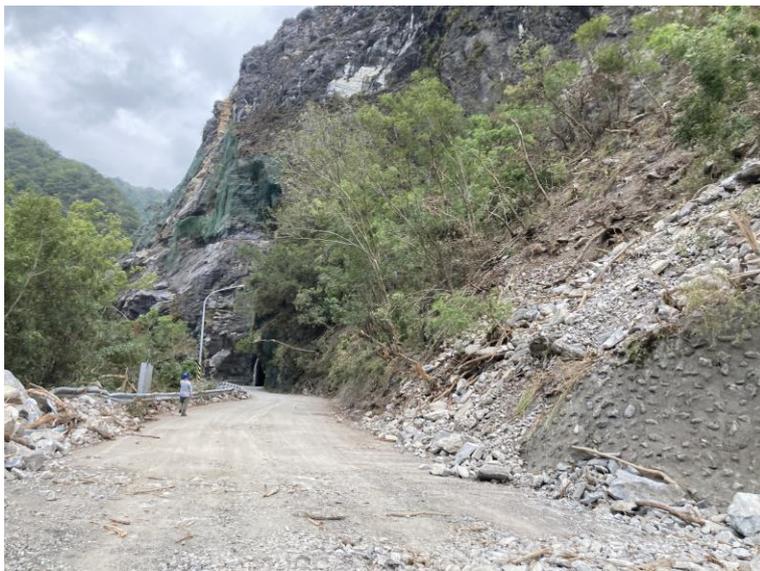
/ 0.85k 山壁崩毀與 0.75k 攔石網

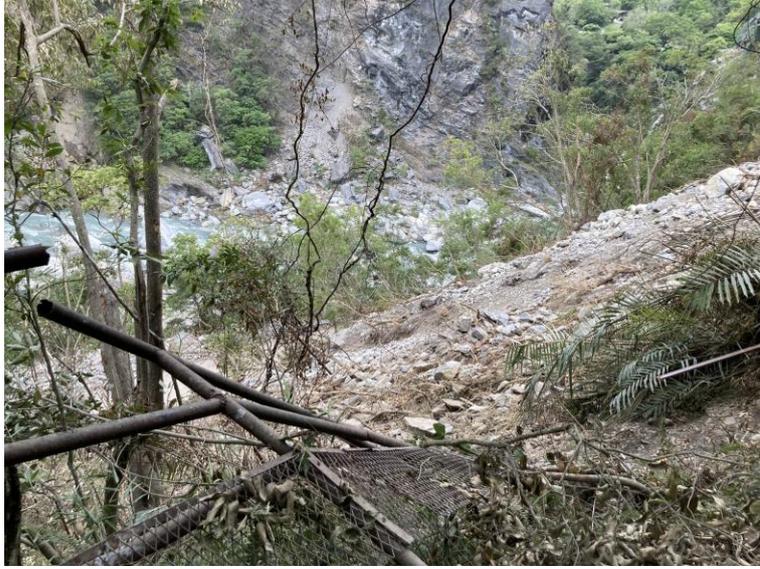
/ 0.85k 綠水步道路徑流失

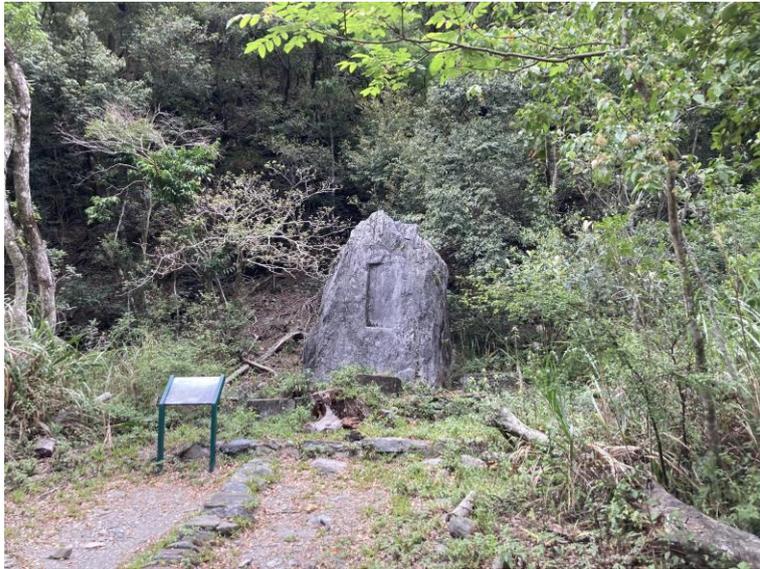
/ 1k 弔魂碑無受地震影響

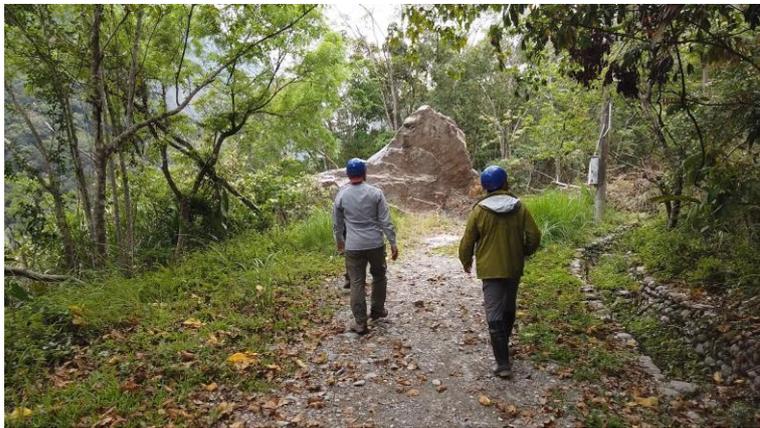
/ 1.5k 巨石滾落至步道，無阻斷路面情況

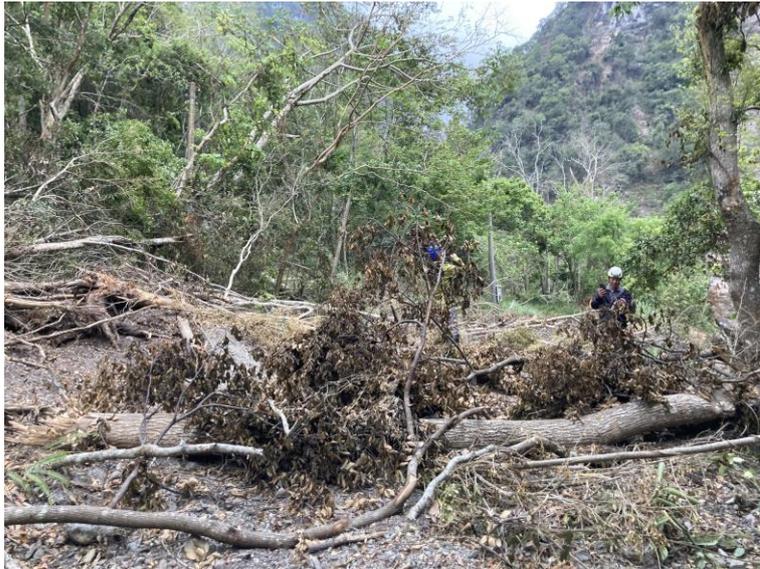
/ 1.5k 巨石造成步道路面毀損

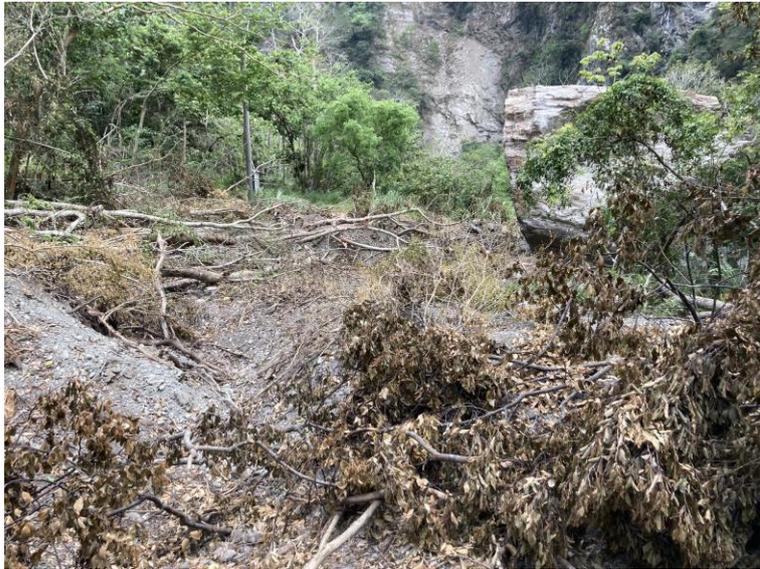
/ 1.5k 巨石造成步道路面毀損

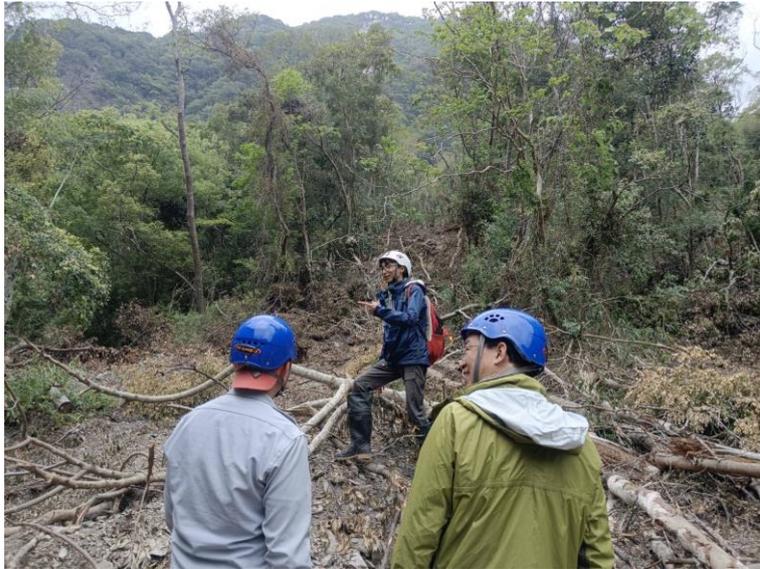
1.5 公里處有一巨石從後方牧水社山山頂滾落，沿路衝破森林至步道上毀損路面後停止，可從步道上清晰觀察到相關路徑延伸至山頂。巨石下方另有一顆巨石，推測也是從牧水社山滾落至步道撞擊原有石塊後停止，該巨石阻斷 1.6k 步道路面，須從旁繞道通行。

/ 1.5k 研判落石從後方牧水社山山頭頂落

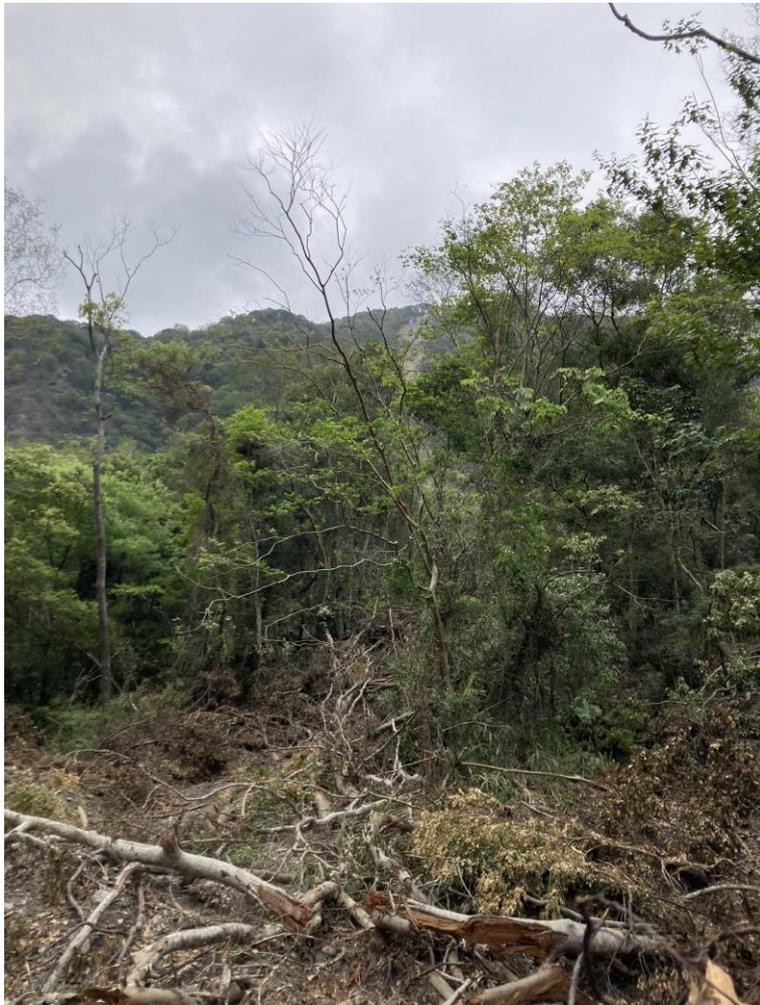
/ 1.5k 山頂與滾落衝破樹林痕跡

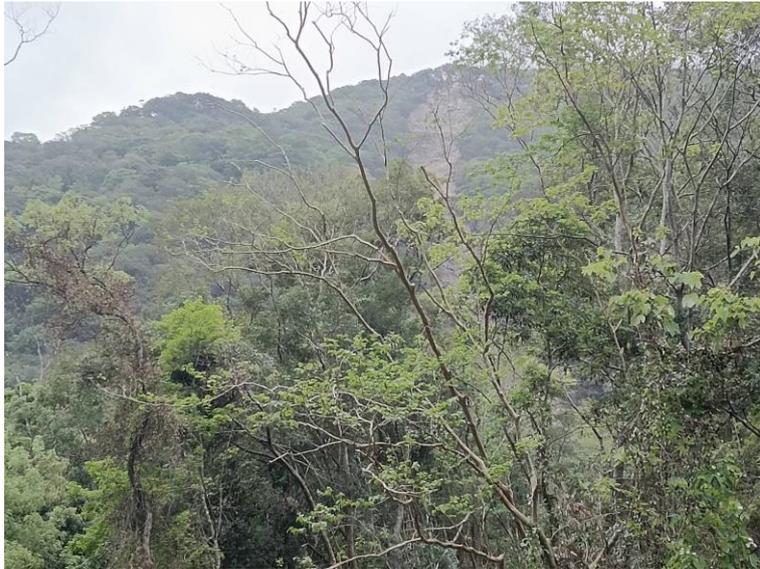
/ 1.5k 牧水社山山頂崩毀痕跡

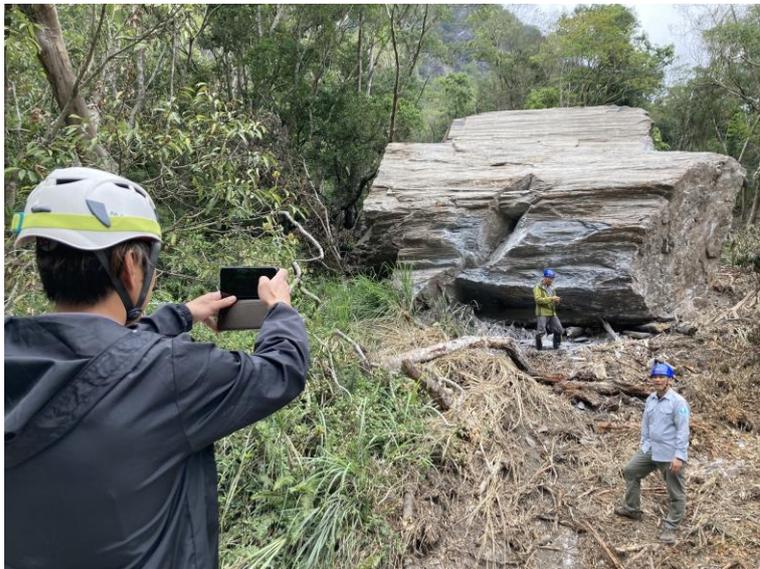
/ 1.6 第二個巨石比例，目測 5 公尺高 10 公尺寬

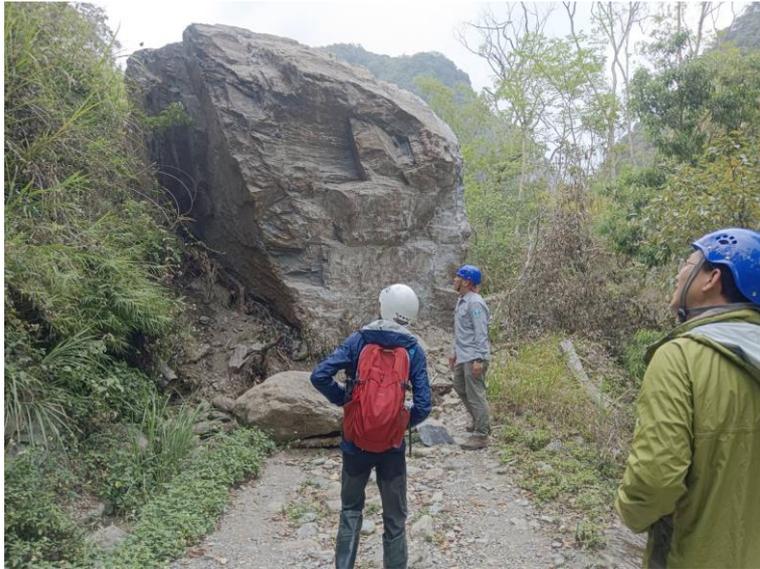
/ 1.6k 巨石約 5 公尺高巨石阻斷道路

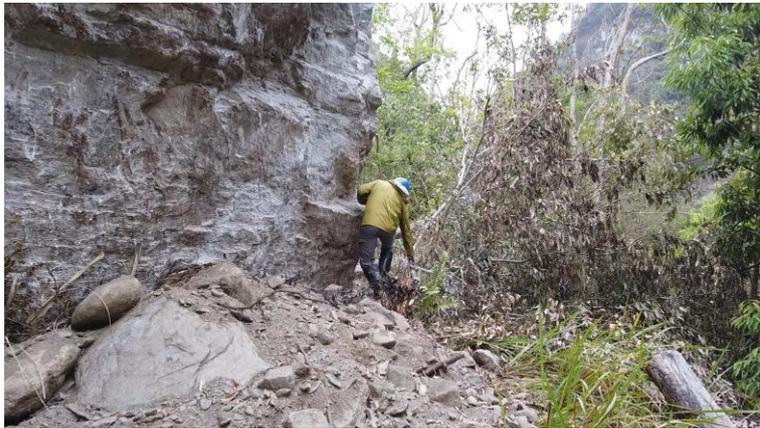
/ 1.6k 巨石阻斷步道須從旁繞過

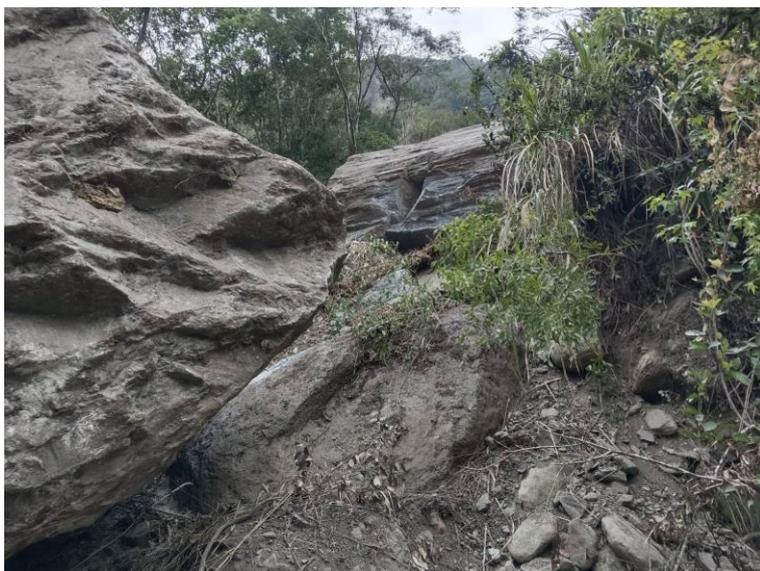
/ 1.6k 巨石上方的 1.5k 石頭

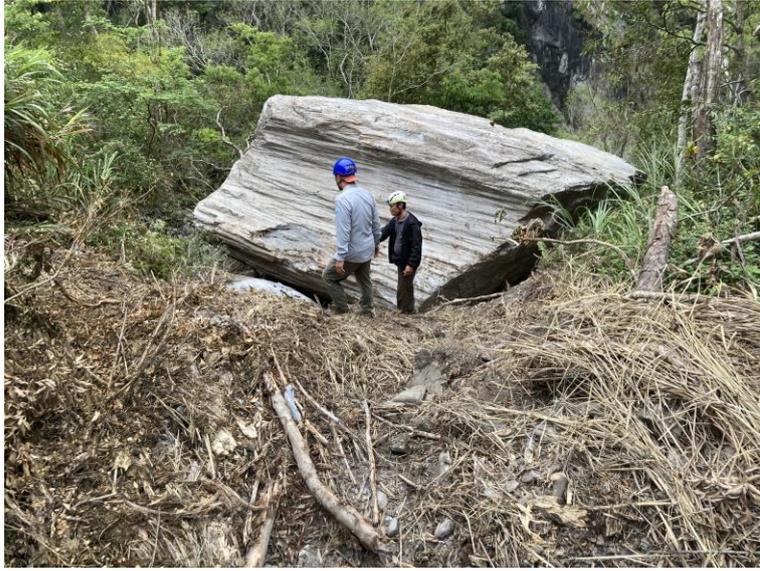
/ 1.5k 從第二個巨石看向第一個巨石

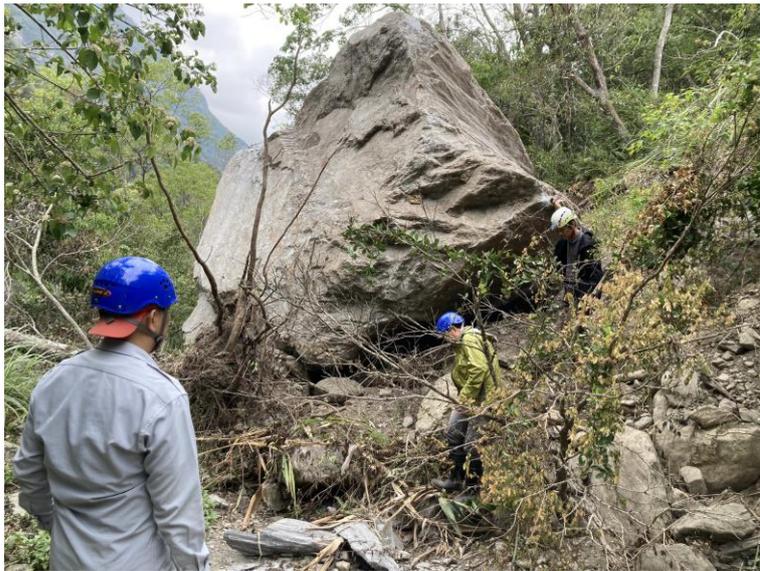
/ 1.6k 第一個巨石另一角度

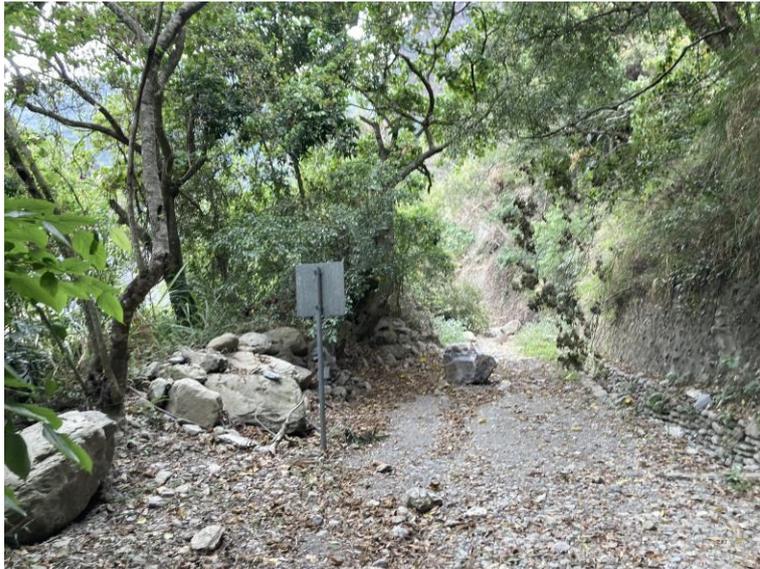
/ 1.9k 合流端遍布大小不一落石

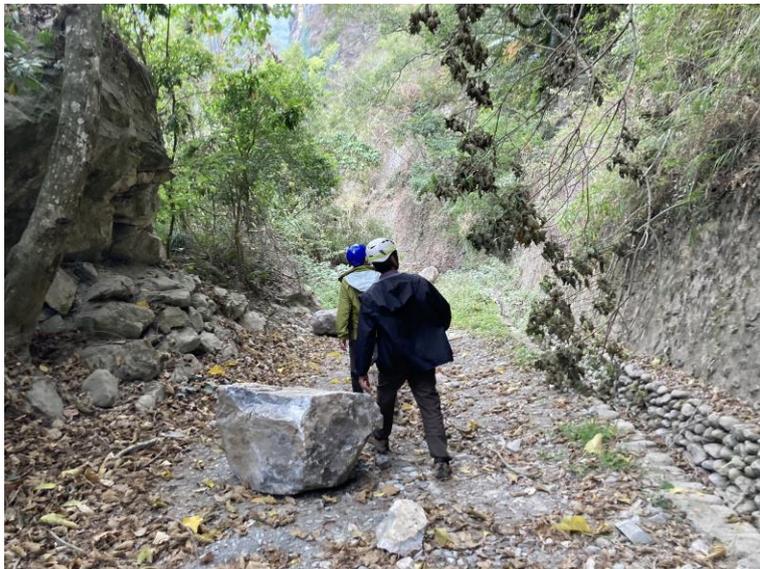
/ 1.9k 合流端零星落石

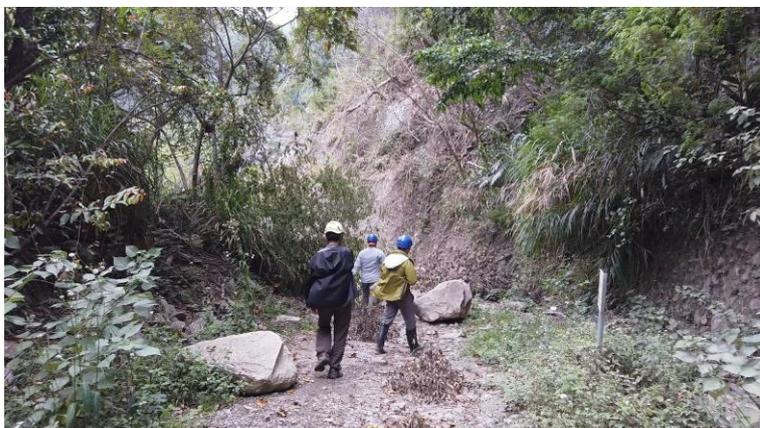
/ 1.9k 合流端步道口 10 公尺處落石情況

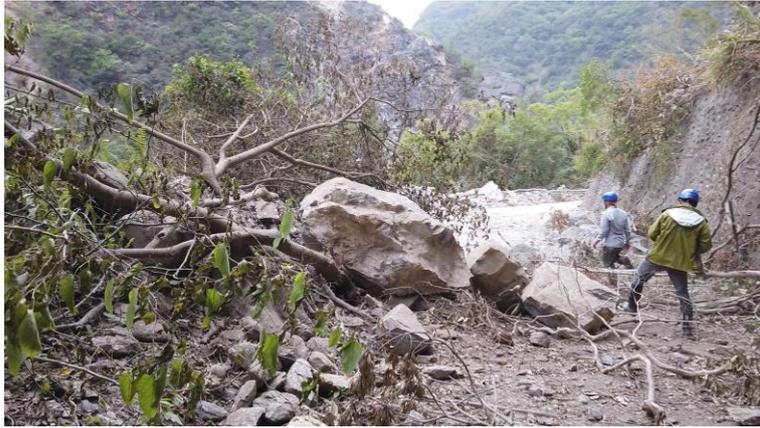
/ 2k 合流端步道口落石情況 1

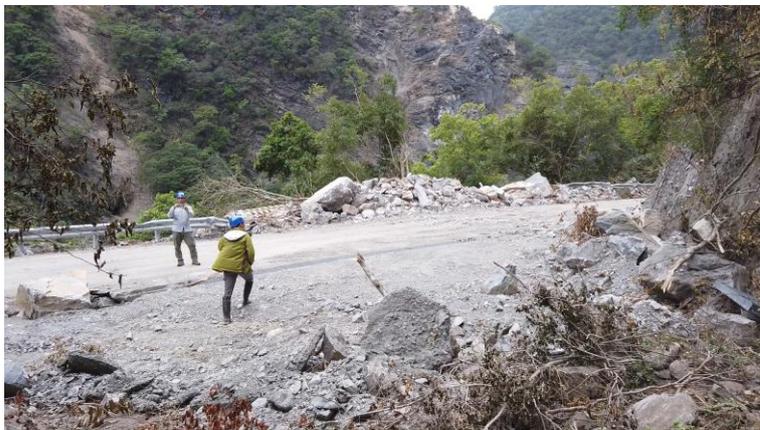
/ 2k 合流端步道口落石情況 2

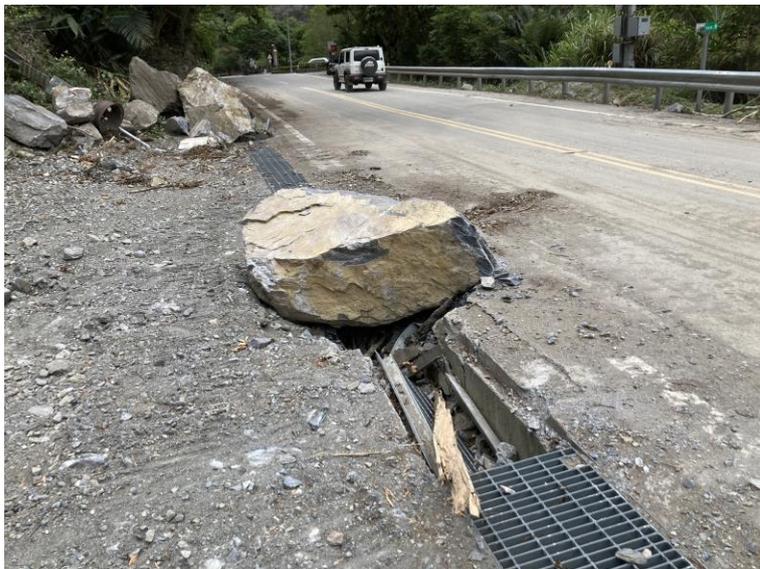
/ 2k 合流端石頭砸破路旁水溝

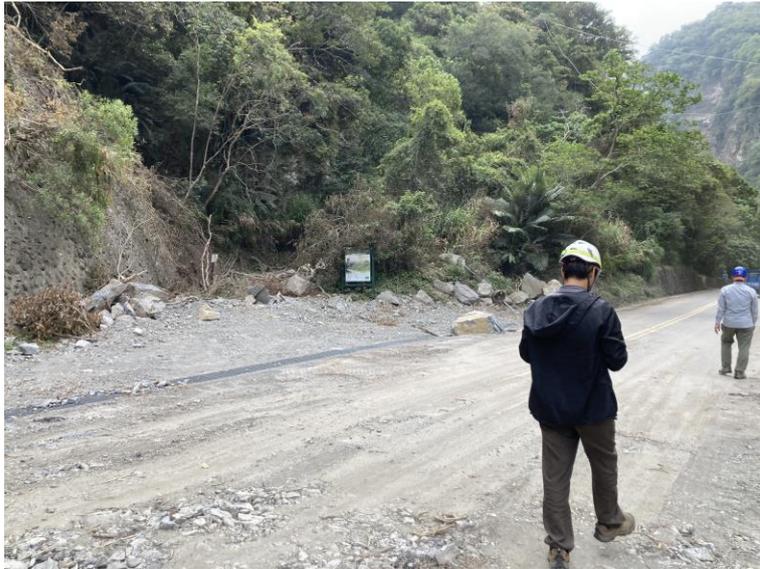
/ 2k 從公路看向合流端步道口

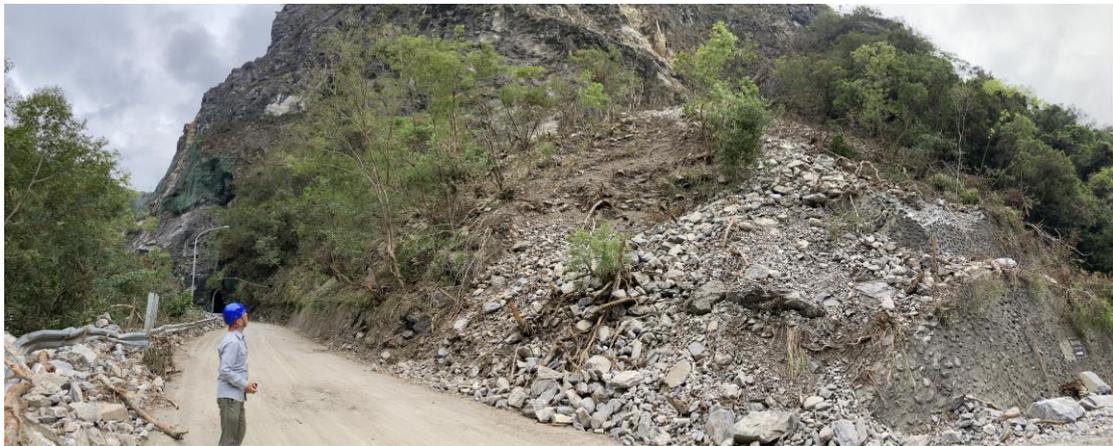
/ 0.85k 山壁崩毀與 0.75k 攔石網

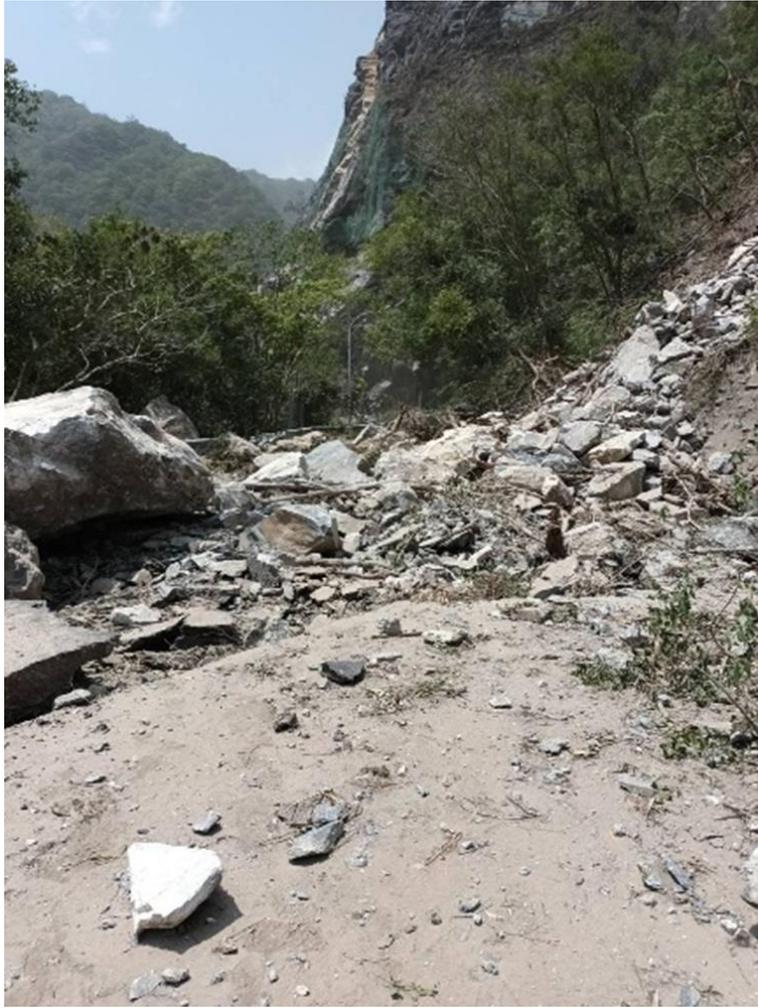
靠近合流端步道口因受 0.85 公里山壁崩塌緣故，周圍附近大小不一石塊掉落。地震當時巨石塊掩埋公路，現已被清除推至公路側邊。

/ 尚未清除前 0.85 崩塌造成合流段公路阻斷
