金門傳統建築修復工作紀錄

以前水頭得月樓及黃輝煌洋樓修復工作紀錄報告書為例

工程名稱：前水頭得月樓及黃輝煌洋樓修護工程

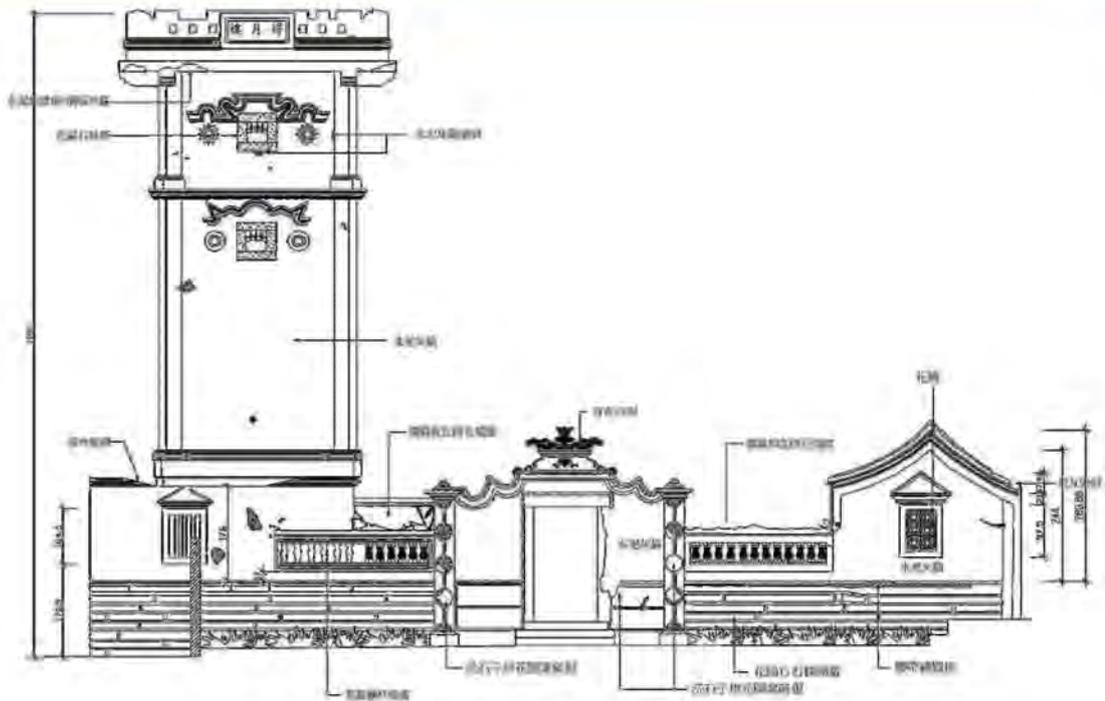
▲得月樓正向立面

破壞原因	受損情形	修復建議
牆面	植生 風化	牆面部分剝落嚴重，表面植生青苔、圍牆板瓦拼花塌毀。	剝漆處理顯露原貌，不另粉刷。圍牆板瓦拼花仿古新作。
門窗	風化 佚失	石作窗條破損，部分門窗佚失。	破損部分修補、佚失部分重新仿作。
線腳	風化	泥塑線腳剝落，表物污漬。	剝漆處理顯露原表層，不另行補土粉刷及彩繪。
門柱	風化	洗石子拼花圖案破損。	敲除破裂鬆脫粉刷層，補土後仿原洗石子(含細石骨料)。
塔樓	風化 砲擊	RC 開裂、粉刷層剝落、鋼筋外露。	敲除 R.C 鬆脫處，鋼筋面覆 Epoxy，新拌混凝土補強。

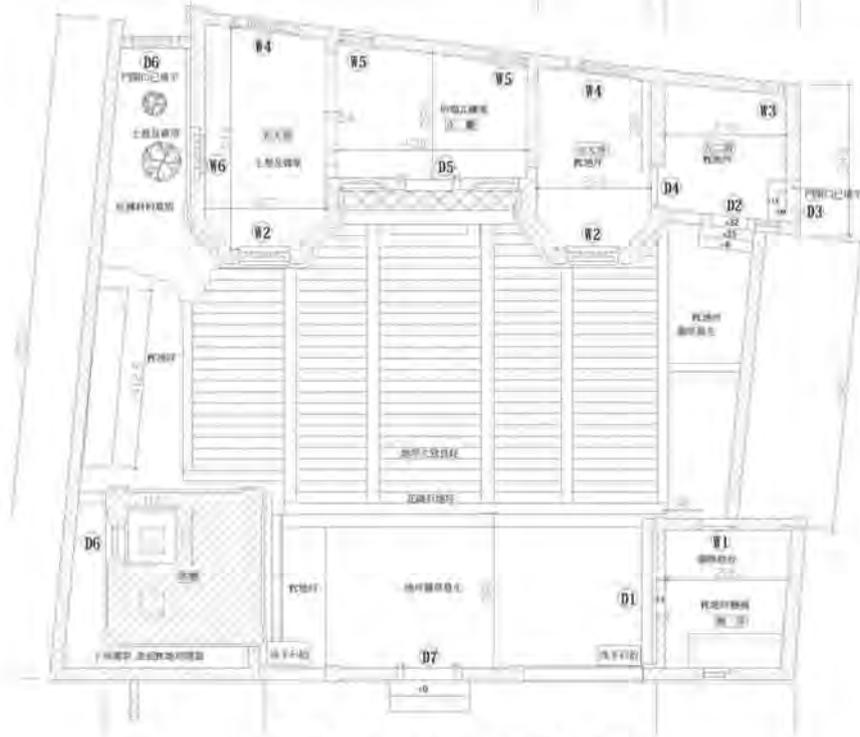
▲得月樓側內埕地坪平面圖

破壞原因	受損情形	修復建議
地 坪	蔓生 風化 受潮	花崗石地坪大致良好、 PC 地坪開裂受損、廣場 地坪雜草蔓生、紅磚材料 堆放。	破損部分補強，PC 地坪開裂處敲除新 作、廣場地坪雜草清除、雜物清除。
廂 房	風化 佚失	雜物堆放。	表面 PC 地坪修補、雜物清除。
溝 渠	風化 受潮 堵塞	PC 溝座開裂毀損、植生 堵塞 排水不良	雜草清除，新作 PC 溝座 洩水高程鑑測，上覆花崗石水溝蓋板。
正 身	年久 坍塌	PC 地坪受損 屋坐瓦礫堆	依傳統屋架形式復原： 楹樑→桷木→紅板望磚→防水層→ 閩南屋瓦

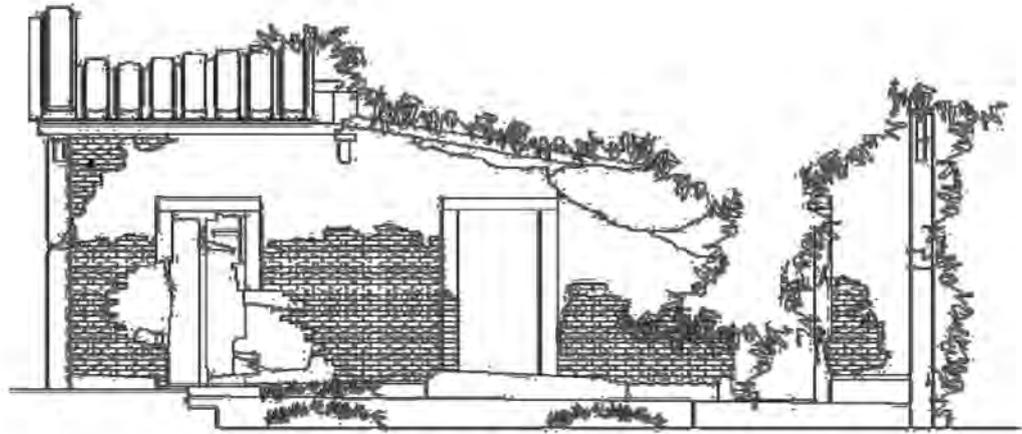
▲東側單棟建築立面圖

材 料	受損情況	修復建議
屋 頂	閩南瓦	屋瓦老舊部分已換為水泥瓦，破損嚴重不堪使用、漏水嚴重，楹木角木大多蛀蝕嚴重有影響結構安全之虞。	更換重作防蟲腐處理，加作防水膜重鋪閩南瓦。
屋 架	楹 樑 桷 木	木作構架受潮蛀蝕嚴重，影響結構安全之虞。	依金門傳統屋架形式復原： 楹樑→桷木→紅板望磚→ 防水層→閩南屋瓦。
地 坪	花崗石 尺二磚	表材破損嚴重、殘留破碎面材。	花崗石清理保留。 紅板磚新鋪一丁鋪。
門 窗	木門窗 石櫺窗	佚失、毀損、蟲蛀。	木門窗重新仿作，施作防蟲防腐處理。
牆 面	外牆花崗石寮 (石仔腳) 磚體、面飾蠣 殼灰砂漿 內牆體紅磚面 白灰粉刷	破裂毀損、面材風化、 污漬斑駁、粉刷層剝 落，部份傾斜嚴重影響 結構安全。	牆面破裂粉刷層刮除，重新粉刷蠣殼灰砂漿。 倒塌損壞內外牆重新鍵測新作、粉飾。磚面(燕尾磚、斗子砌磚)損壞部修復，全面清污防護塗刷，花崗石台基清洗，勾縫修補。
其 他	燈 具 設 備 水 電	均已損壞、不堪用。	設置使用之衛浴空間設備，開關箱及開關 插座、空調管線隱蔽美化處理 配合適當之夜間照明

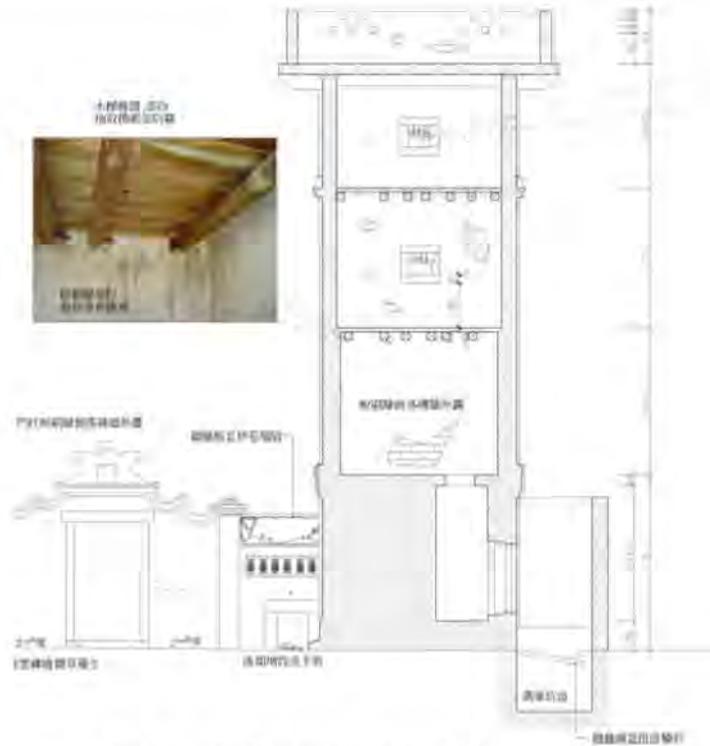
▲得月樓（檜樓）剖立面圖

破壞原因	受損情形	修復建議
牆 面	表面污漬 風化	牆面部分尚稱完整,表面污漬、粉刷層剝落磚牆外露	破損部修補,牆面清洗、粉刷層剝落部份敲除重新施做
台 度	受潮、 風化	石仔腳污損,溝縫斑駁	表面清洗、勾縫新作
門 窗	風化、 佚失	門、窗破損,門佚失、石窗框部份開裂	破損部分修補、佚失部分仿舊新作
線 腳	表面污漬 風化	泥塑線腳剝落,表物污漬	剝漆處理顯露原表層,不另行補土粉刷及彩繪
木 樑	受潮、 風化	表面有裂縫	木樑檢測;部份抽取換新防腐防蟲

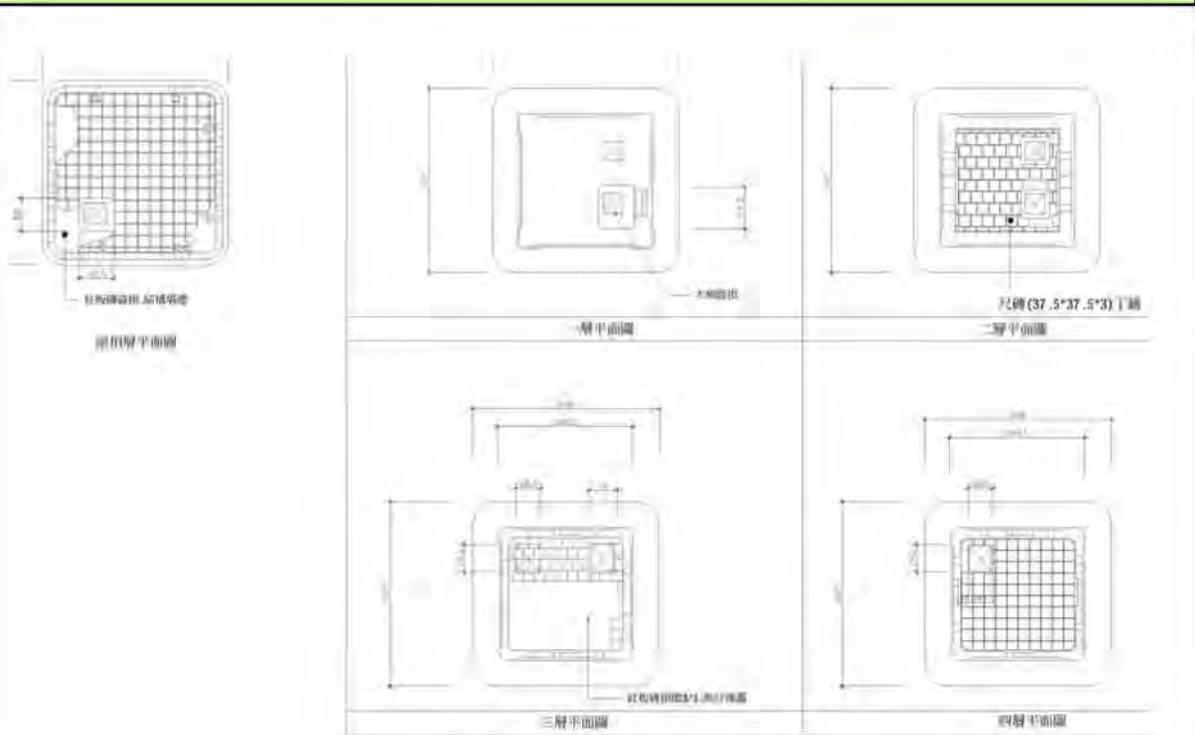
▲得月樓（檜樓）各層平面圖

破壞原因	受損情形	修復建議
入口	風化 受潮	出入口之木框架損壞	出入口之木框架檢驗勘用程度,加以抽換並做防腐防蟲處理
木 樑	受潮 風化	表面有裂縫	木樑檢測;抽取換新防腐防蟲處理
地 坪	受潮 風化	各層紅板磚局破損 屋頂層紅板磚破損嚴重	部份紅板磚地坪敲除重鋪;重新檢討結構安全
木 梯	風化 破損	原木梯已佚失 簡易替代木梯則毀損嚴重	塔樓若不開放則維持木梯;反之,則考慮更換為鋼製梯。
鐵 門	受潮 破損	一層鐵門無法開啓	除鏽上油 檢測保留

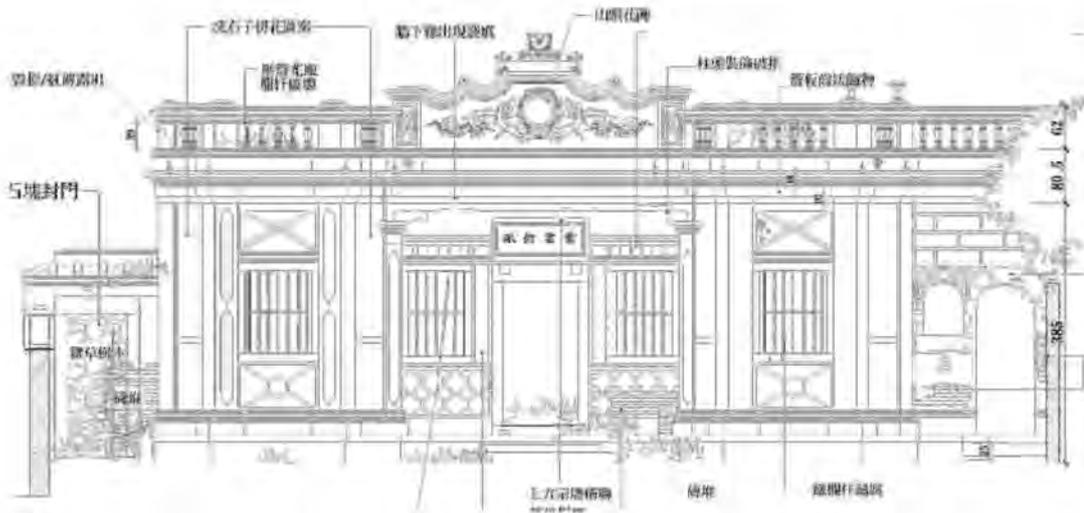
▲黃輝煌單層洋樓正立面圖

破壞原因	受損情況	修復建議
牆面	植生風化	牆面部分剝落嚴重，表面植生嚴重、圍牆板瓦拼花塌毀。	植生清除，粉刷層敲除新作、圍牆板瓦拼花仿古新作。
門窗	風化佚失	石作窗條破損，部分門窗佚失，石塊封門。	破損部分修補、佚失部分仿舊新作，拆除石塊恢復原貌。
線腳	風化	泥塑線腳剝落，表物污漬、下緣出現裂痕。	補土後重新仿作
門柱	風化	洗石子拼花圖案破損。柱頭裝飾破損。	洗石子拼花仿舊樣式修復 柱頭裝飾仿原樣修補。
橫聯	風化	局部毀損。	上方宗厝橫聯剝漆復原 對聯表面泥塑字仿古復原

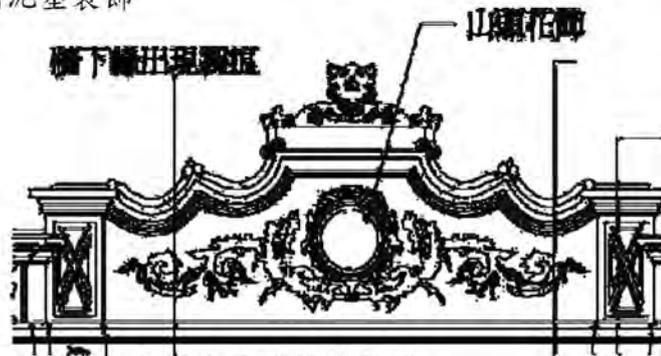
▲正立面山頭裝飾圖

破壞原因	受損情況	修復建議
山 頭	風化	風化剝落 表面污漬。	剝漆處理顯露原表層，清理後，不另行補土粉刷及彩繪。
屋 脊	風化	風化脫落 表面污漬。	屋脊泥塑清理保留，缺失處原樣仿舊復原。
線 板	風化	風化剝落 表面污漬。	補土後重新灰漿粉刷。

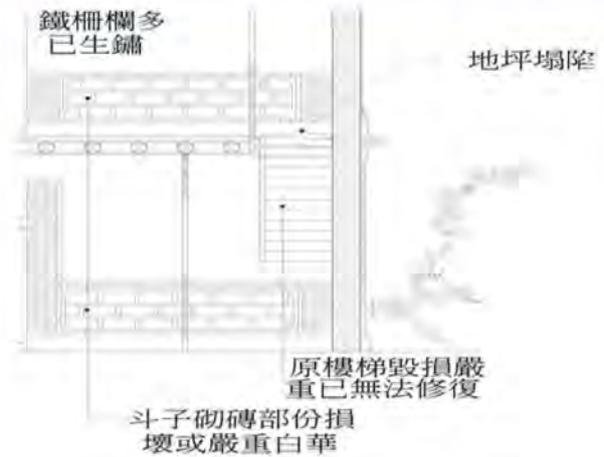
▲圖洋樓之木樓梯說明

破壞原因	受損情況	修復建議
樓梯	日曬雨淋 腐朽崩塌	木作樓梯全數崩塌 地板鐵捲門鏽蝕嚴重	木作樓梯及扶手重新仿作 地板鐵捲門除鏽清理保留
臺度	日曬雨淋 白華嚴重	斗子砌磚局部破裂 潮濕嚴重白華	破裂脫落處復原補砌 檢測後施作防蟲噴劑

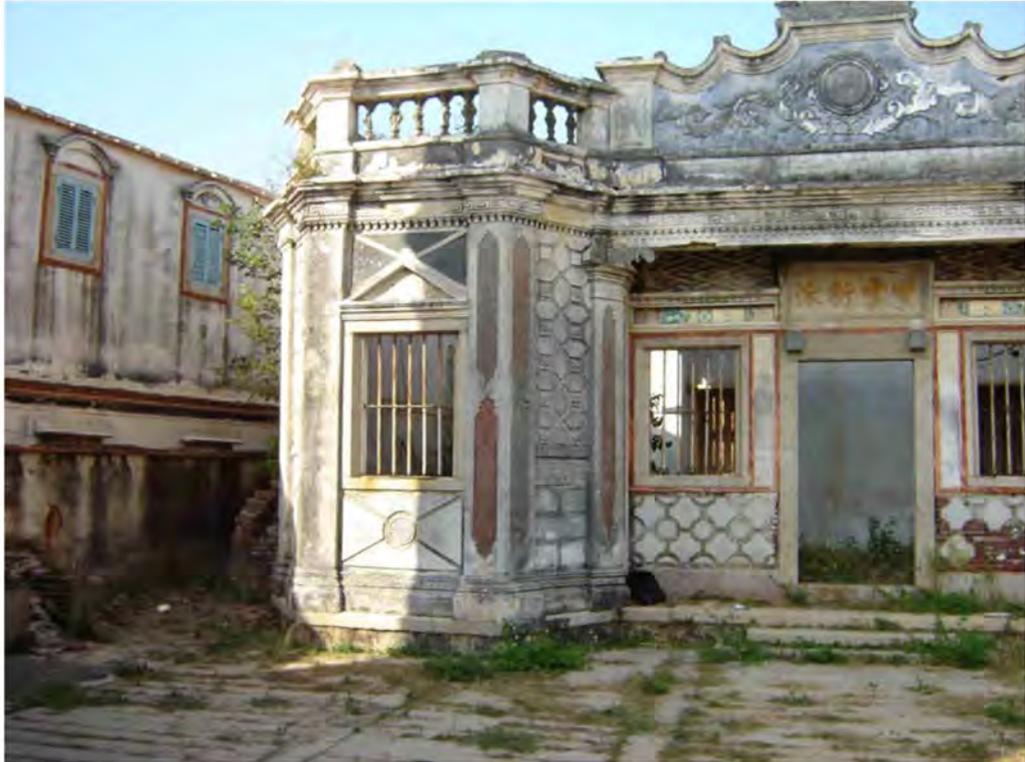
▲周遭地坪

破壞原因	受損情況	修復建議
地 坪	長久荒蕪	原地坪無夯實處理，局部破裂、雜草蔓生	全數鑿除，底部夯實後(不打底)按金門地坪規制重新鋪作。
排 水	堵 塞	排水系統不良，但地坪滲水性佳，並無積水	與周邊排水系統，統一鍵測高程全盤納入考量

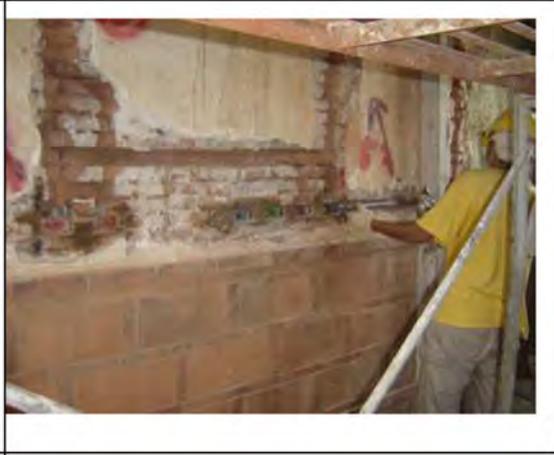
<p>說明：二樓屋面鋪設三合土。</p>	<p>說明：女兒牆柱內鋼筋腐朽漲裂去除。</p>

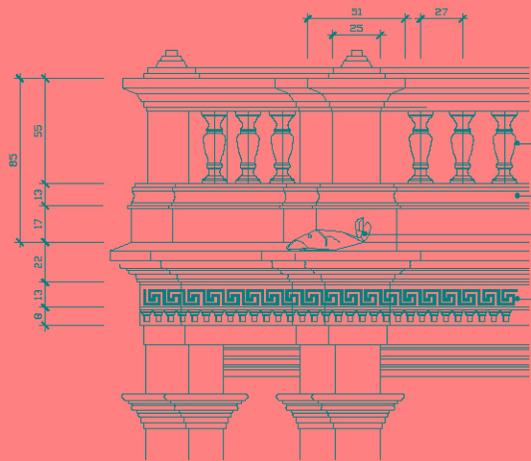
2 A3-5 洋樓正立面泥飾施作詳圖 nonscale

泥瓶欄杆污漬及破損
 磚殼灰表層苔污漬嚴重
 鯉魚吐水口-泥作嵌入
 須按現場殘蹟仿作
 不得用預鑄生硬黏貼
 萬字不斷-泥飾帶
 底襯丹青漆
 注意：番仔厝(一層)泥飾帶為 萬字不斷
 番仔樓(二層)泥飾帶則為 萬字獨立
 施作時，須按現場樣式延續施工

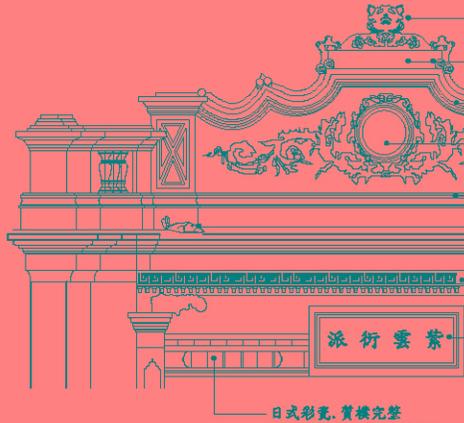
山頭獅座泥塑，形體完整
 表面風化污漬，清洗養護
 萬字不斷泥飾帶，佛體完整
 書卷泥飾收邊，形體完整
 泥飾線局部龜裂
 清洗養護，不做補土
 牌頭泥塑時鐘(陰刻)風化污漬嚴重
 清洗養護，不做補土
 磚殼灰表層苔污漬嚴重
 鯉魚吐水口-泥作嵌入
 須按現場殘蹟仿作 不得用預鑄生硬黏貼
 萬字不斷-泥飾帶
 底襯丹青漆
 泥塑書卷牌匾龜裂
 底襯丹青漆，風化退色
 清理養護，不再上色
 日式彩瓷，質樣完整
 清理保存，缺佚處仿製復原

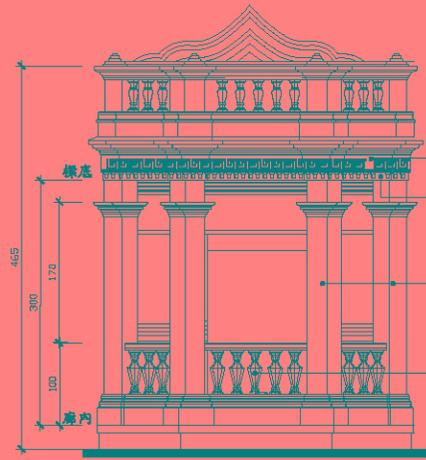
篆字不斷-泥飾帶
 樑體破碎斷裂, 鋼筋裸露
 保留現況, 強面養護
 柱面礫殼灰表層, 風化脆裂脫落
 剷除表層重新仿作復原
 泥彩欄杆污損, 佚失
 污損者-清洗保留
 佚失者-開模仿作

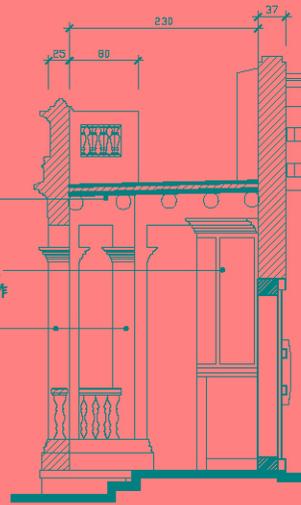
頂版及樑全數崩塌
 依原樣式仿作復原, 並
 加作防水層
 壁堵彩繪風化龜裂退色
 清洗養護保存, 不另新作

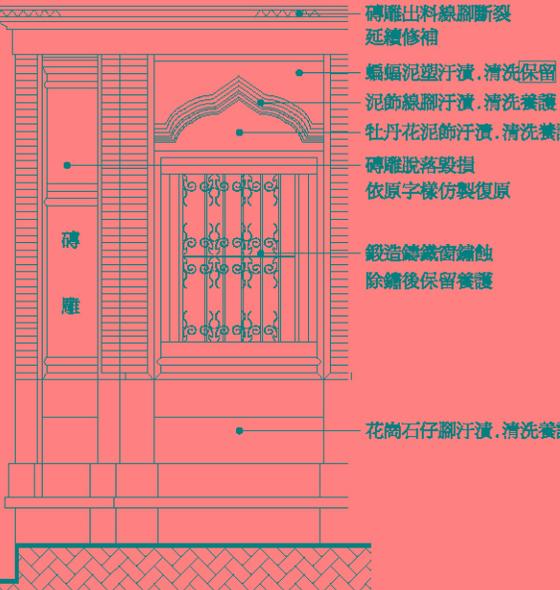
3 番仔樓正面次間詳圖(下部)
A3-10

- 磚雕出料線斷裂
延續修補
- 蝙蝠泥塑汗漬, 清洗保留
- 泥飾線翻汗漬, 清洗養護
- 牡丹花泥飾汗漬, 清洗養護
- 磚雕脫落毀損
依原字樣仿製復原
- 鍛造鑄鐵窗鏽蝕
除鏽後保留養護
- 花崗石仔翻汗漬, 清洗養護

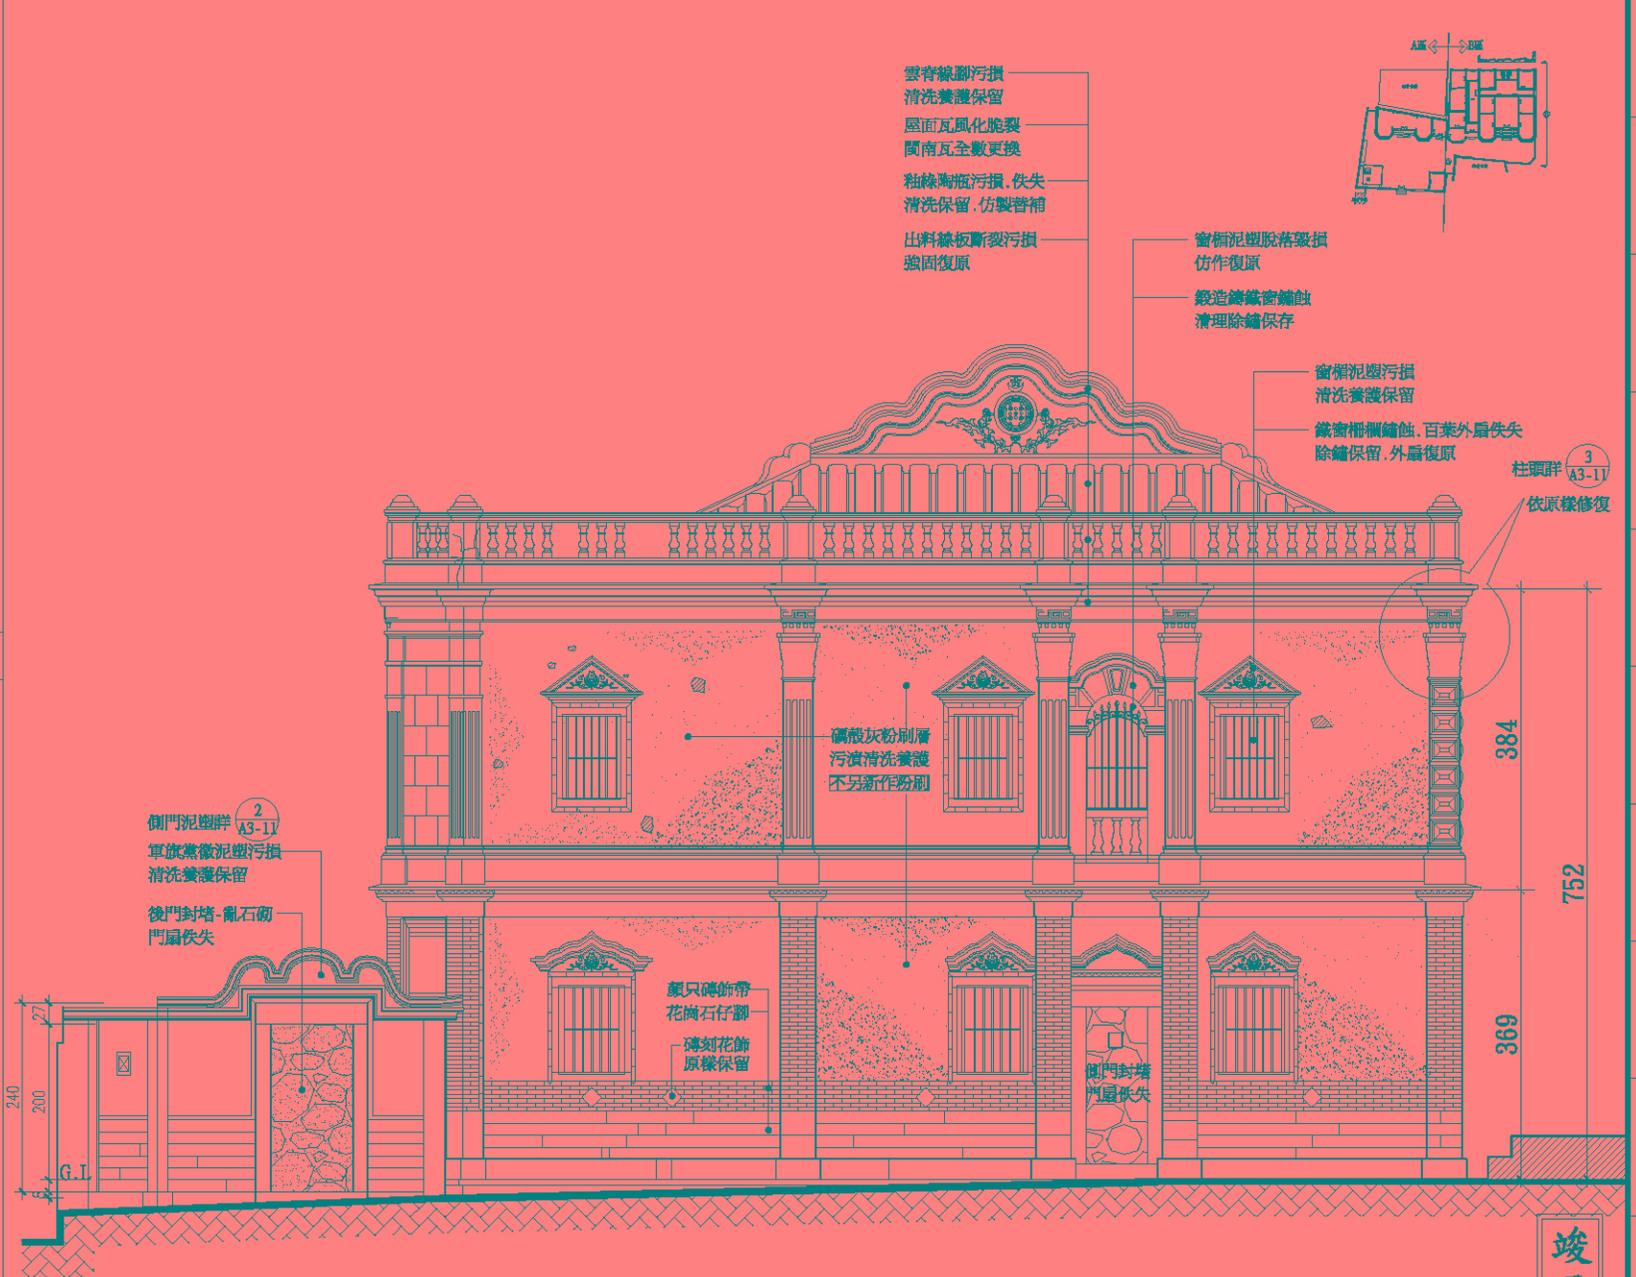
- 雲脊線腳污損
清洗養護保留
- 屋面瓦風化脆裂
閩南瓦全數更換
- 黏磚漏磁污損，佚失
清洗保留，仿製替補
- 出料線板斷裂污損
強固復原
