金門國家公園傳統建築檢測評估工程

委託計畫

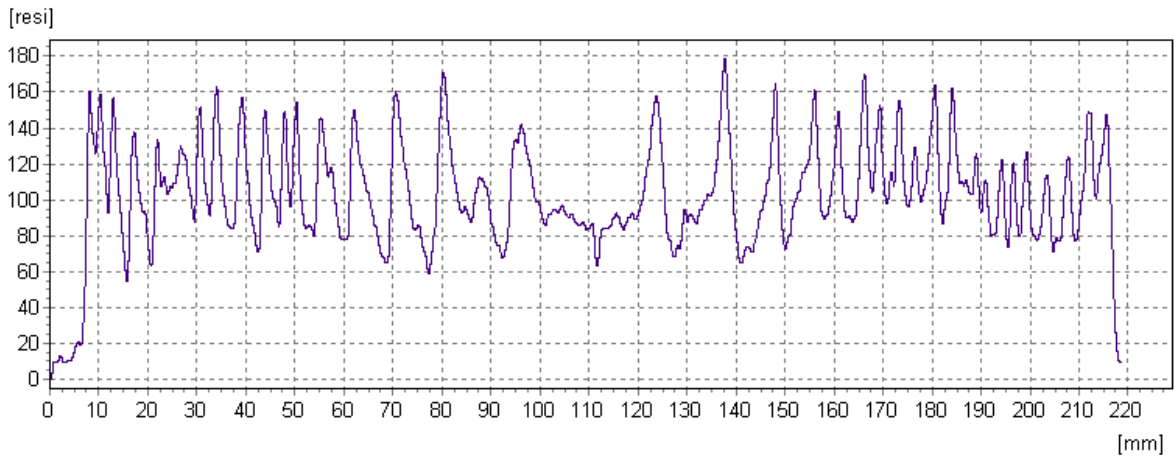
圖 4-2- 3 前落前廳後二架距離右端 15cm 處之 6-2 方向，顯示樑仔內部良好。

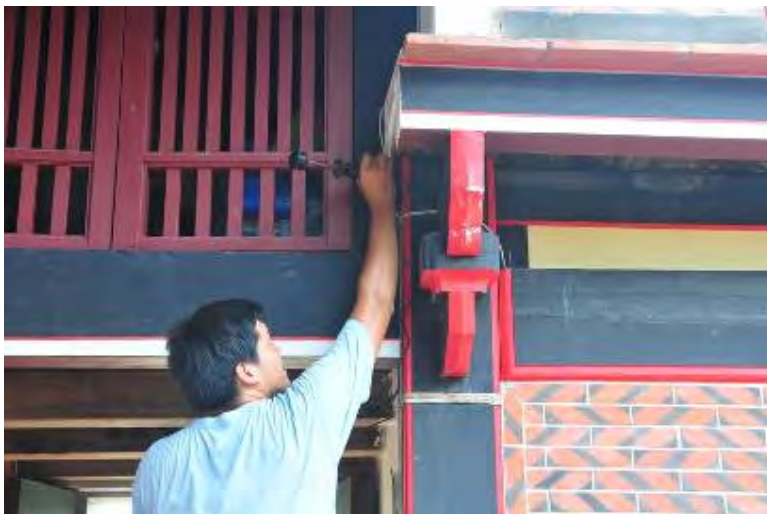
照片 4-2- 69 左擡頭外立柱表面劈裂，柱頭含水率高

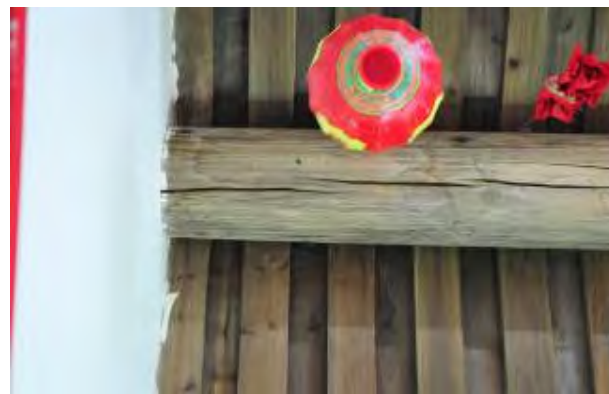
照片 4-2- 74 正廳中脊下緣全根劈裂

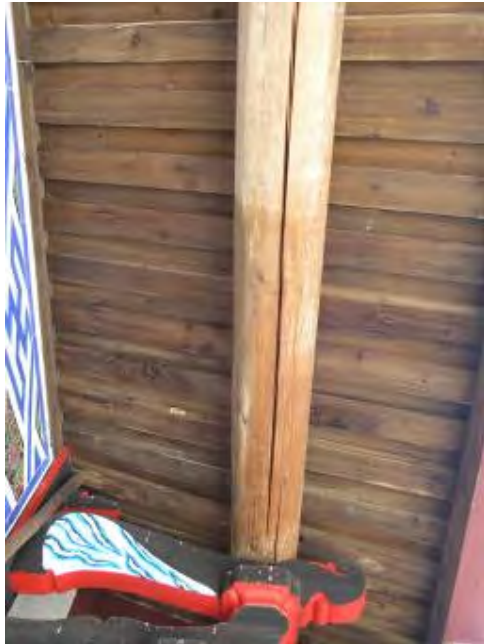
照片 4-2-194 後落前五架挑檐下緣劈裂

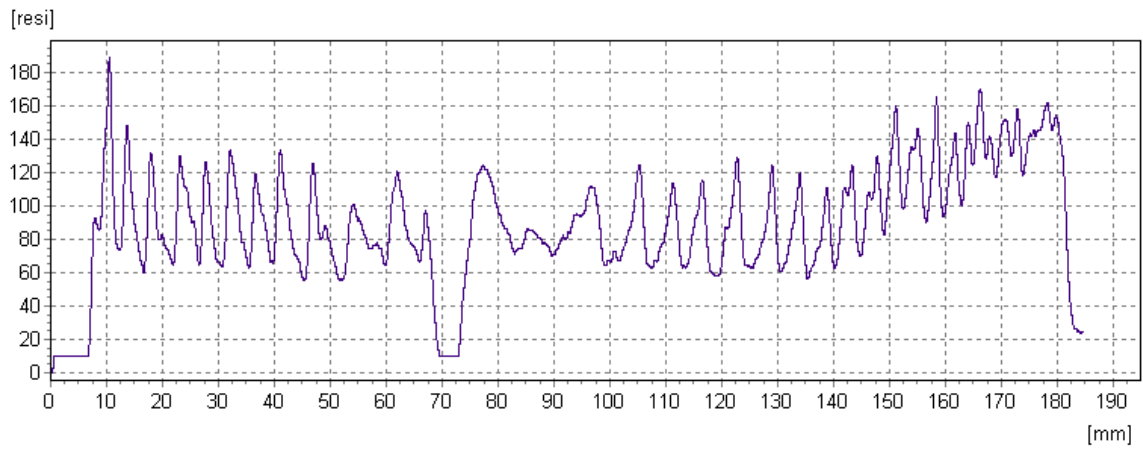
圖 5-1-3 明間後一架距離右端 175 cm 處之 5-1 方向，顯示樞仔內部有一裂隙，其餘良好

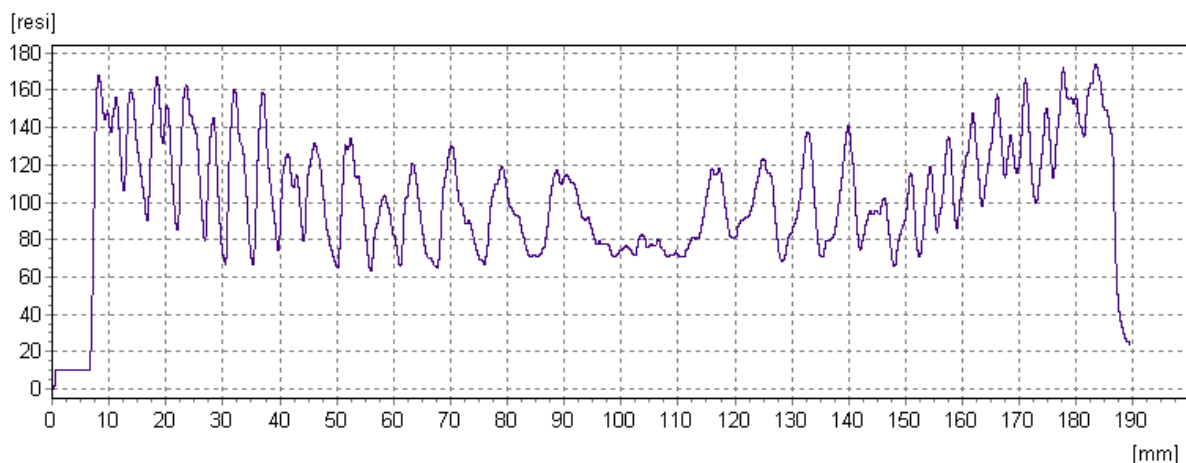
圖 5-1-4 明間後一架距離右端 175 cm 處之 6-2 方向，顯示樑仔內部良好

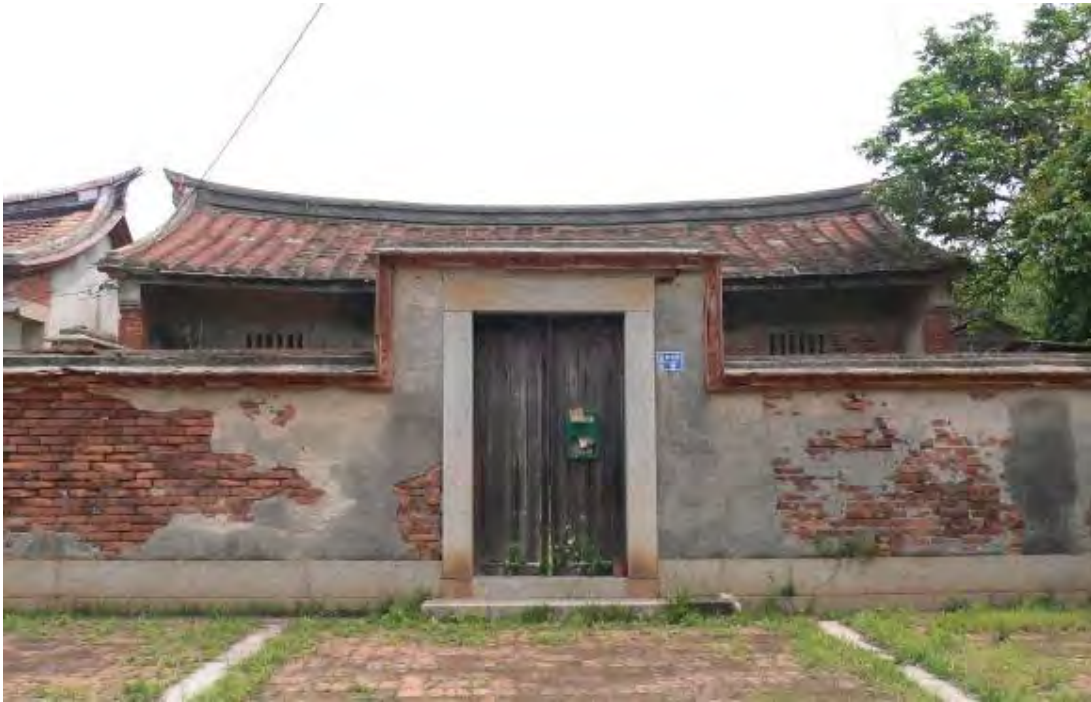
照片 5-1- 32 水頭 9 號正面入口外觀表面粉刷嚴重風化及磚體風化

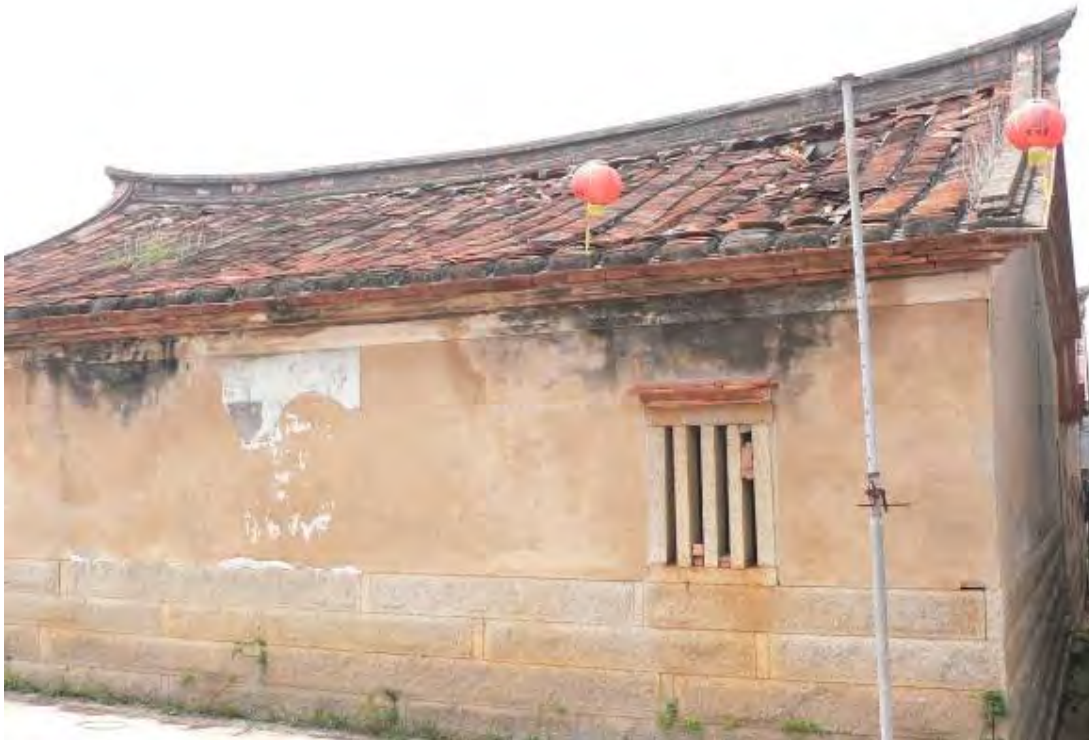
照片5-1-37 水頭9號背牆有水漬及屋面破損

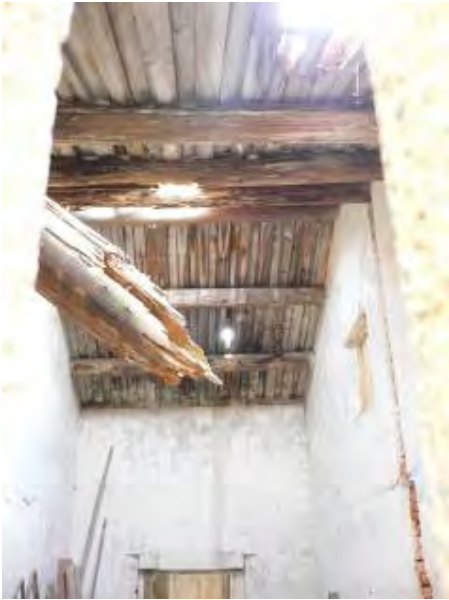
照片5-1-44 後落右房屋頂破損嚴重樑仔斷裂

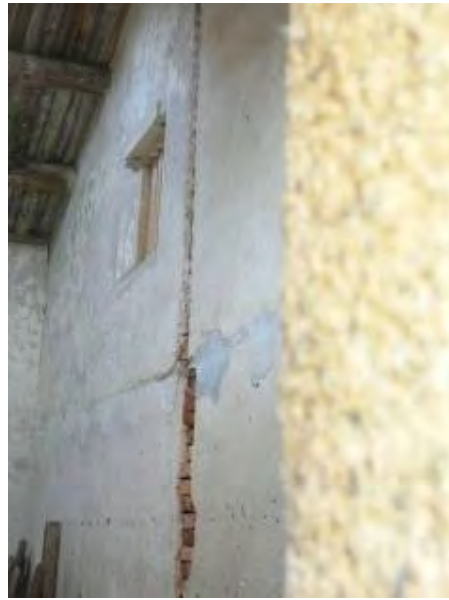
照片 5-1- 45 後落右房右側內牆產生裂縫

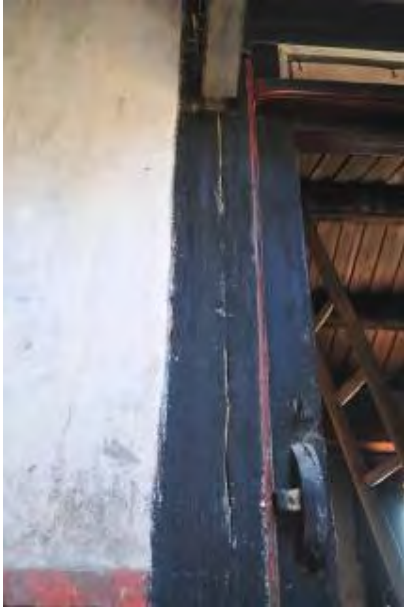
照片 5-1- 88 前落左後柱中央全根劈裂材質良好

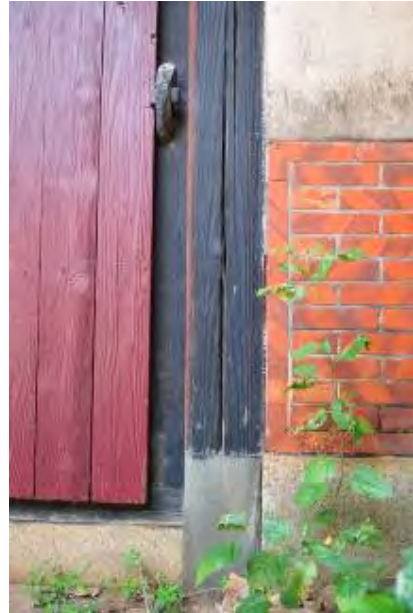
照片 5-1- 89 右後柱劈裂柱腳含水率偏高但材質良好

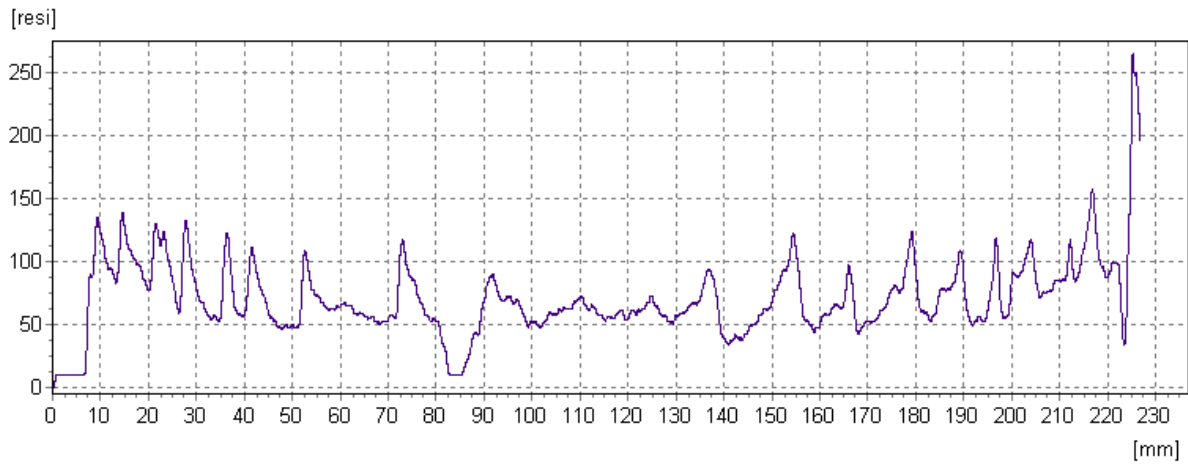
圖 5-1-9 前落右房中脊距離左端 15 cm 處之 4-8 方向，顯示楹仔內部有裂隙，其餘材質良好

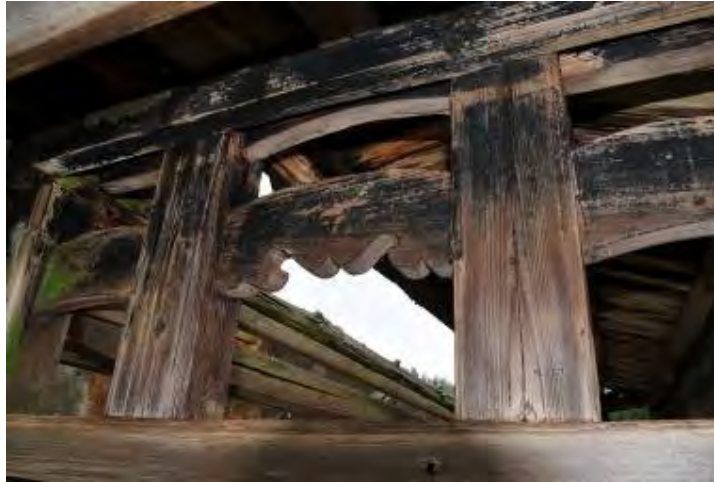
照片 5-1- 165 右側構架瓜柱表面輕微腐朽

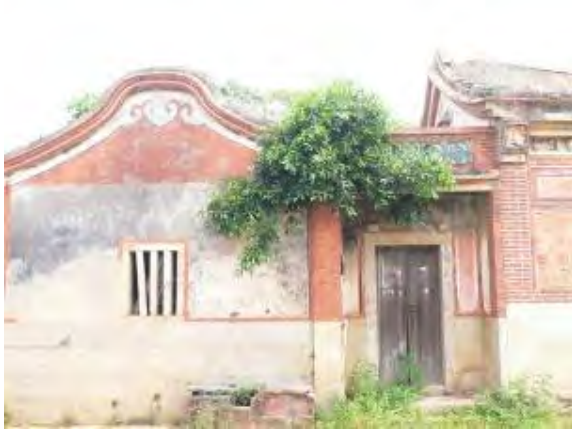
照片 5-1- 216 牆體植物攀生

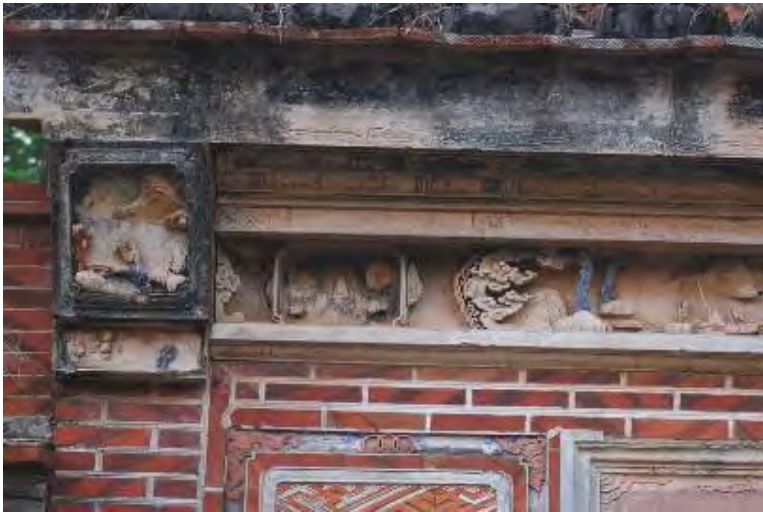
照片 5-1- 236 前落泥塑破損

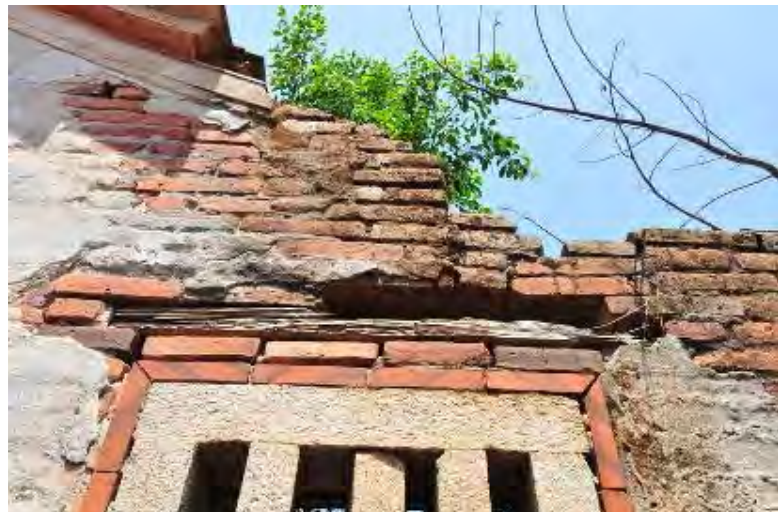
照片 5-1- 239 擗頭磚平屋面崩塌後壁體上方損壞

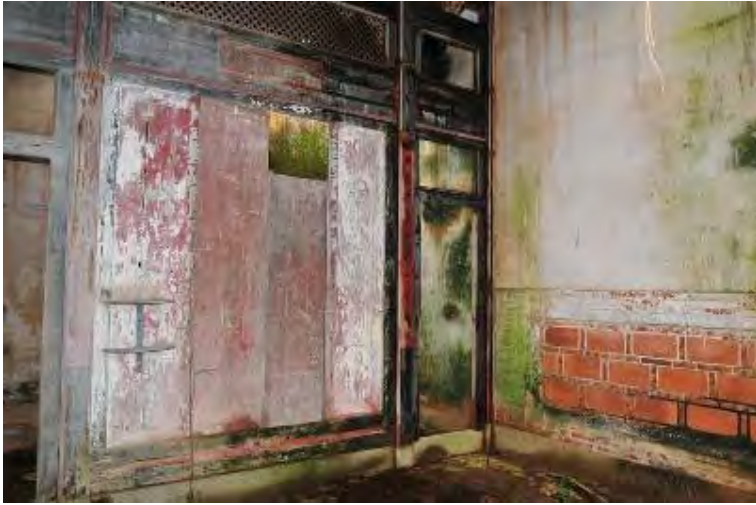
照片 5-1-240 正廳內因漏水造成壁體水漬與損壞

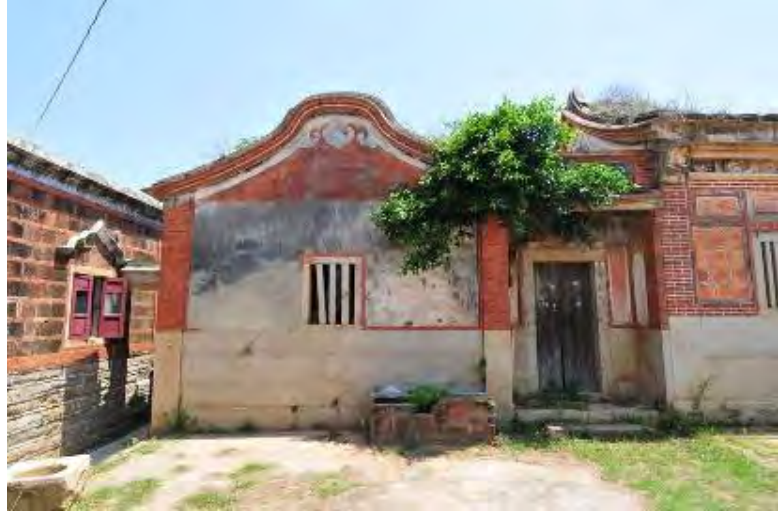
照片 5-1- 247 過廊前側門壁體長榕樹

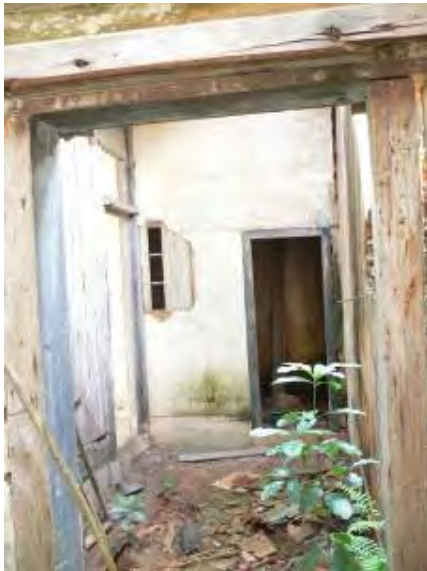
照片 5-1- 254 壽堂後地上瓦片掉落

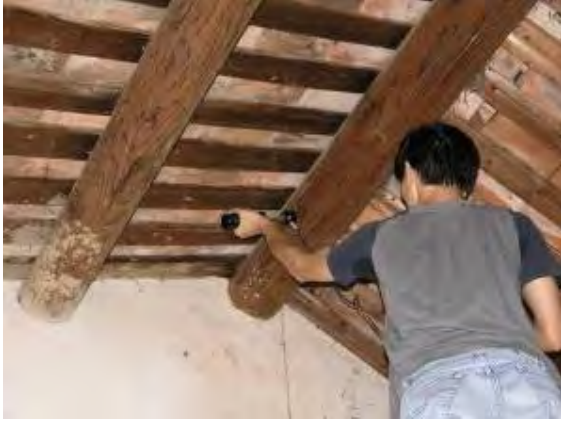
照片 5-1-264 右中脊端部輕微腐朽下緣劈裂

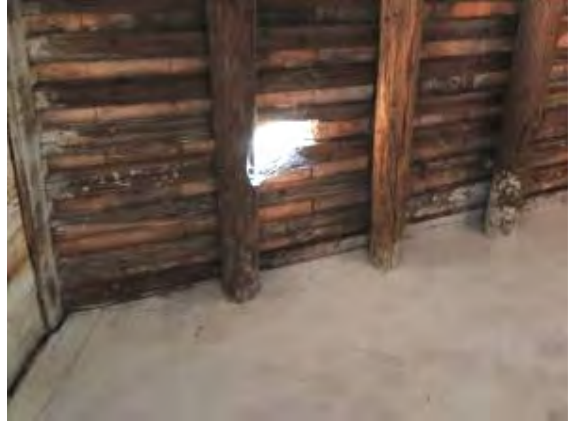
照片 5-1-265 前落右前楹仔端部輕微腐朽

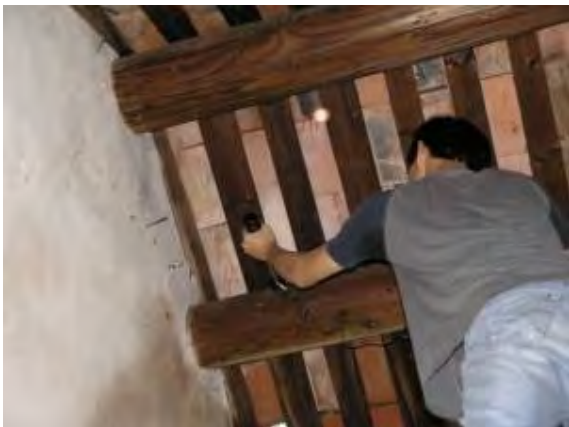
照片 5-1-268 右中脊端部輕微腐朽下緣劈裂

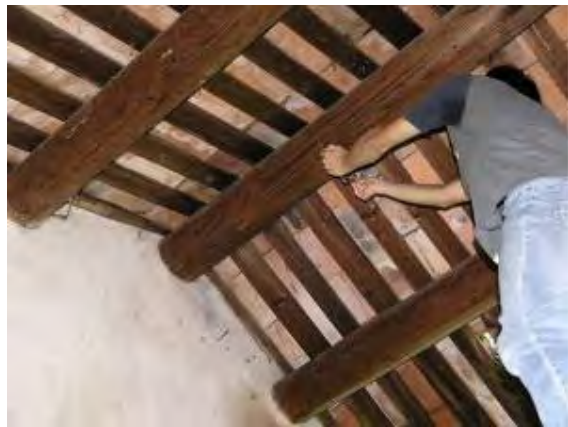
照片 5-1-269 前落右前楹仔端部輕微腐朽

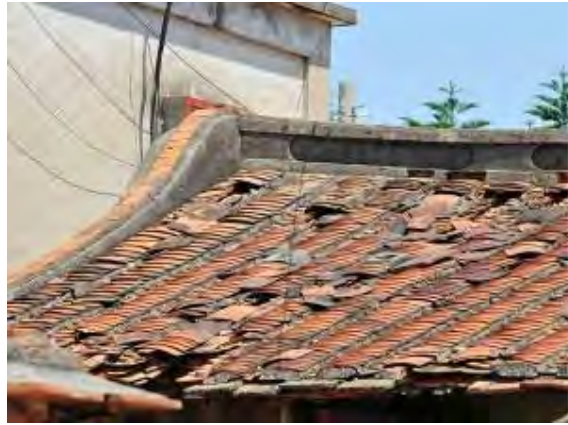
照片 5-1- 302 正身右側屋面嚴重破損

- A. 正廳：水頭 118 號正身明間屋架因屋面破損長年滲水，導致楹仔與牆體接合之端部均有嚴重的腐朽問題。且普遍以右端含水率偏高，均高於 20% 以上，顯示此處牆體上方必有滲水問題。經與屋面現狀比對，可發現正身右側屋面的確破損嚴重，此結果反映了屋面滲水導致楹仔端部長時間潮濕而腐朽之因果關係。其中前一架與前四架挑檐楹表面有輕微腐朽，為能詳細確認內部狀況，須待下一階段之儀器檢測確認之。
- B. 左右房：因右側屋面破損，右房之右側壁體壁面水漬明顯，與其接合之楹仔端部均有嚴重腐朽現象，經初步研判均須抽換以維護屋面構造安全。左房之各楹仔端部亦有腐朽情形，然無法於初步獲得確認，須待下一階段儀器檢測確認之。
- C. 擗頭：左右擗頭之屋面除左尾擗為後期改建之水泥瓦外，其餘均已完全崩塌或嚴重腐朽，均須複製更換，經測量掉落之楹仔其直徑均約 14cm。而尾擗水泥瓦下之屋楹亦非傳統構造，未來如修復須一體抽換更新之。

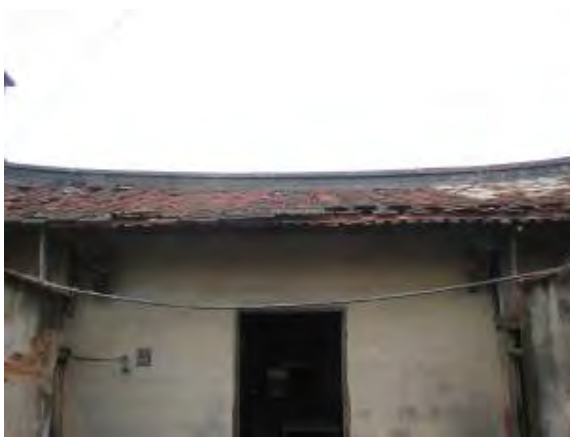
照片 5-1- 309 屋脊部分水泥剝落、屋面部分破損

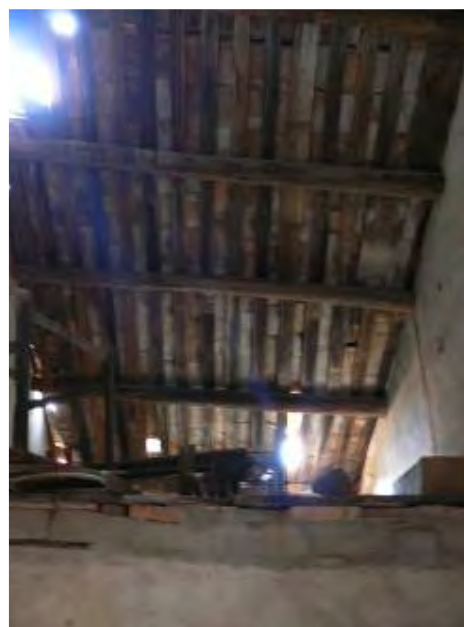
照片 5-1- 310 右房屋瓦破損，閣樓堆積雜物

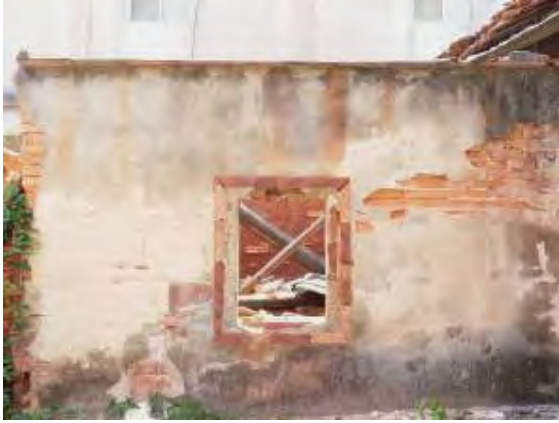
照片 5-1-311 右上舉屋面坍塌及窗戶損壞

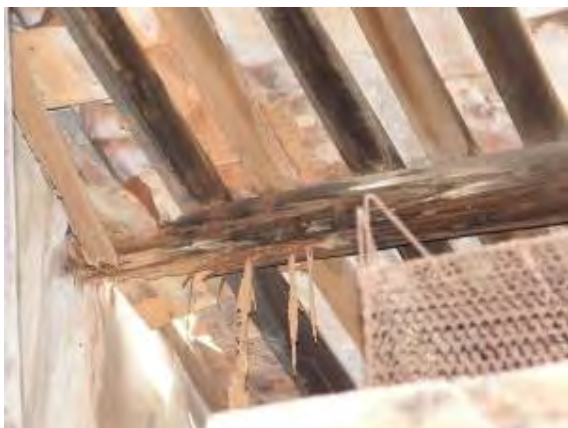
照片 5-1- 327 右後三架右端嚴重腐朽損壞斷裂

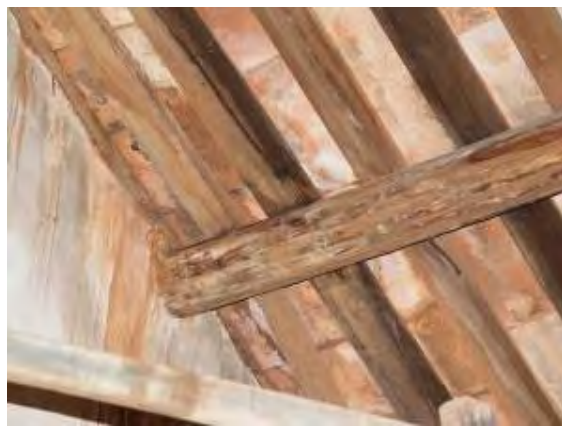
照片 5-1- 328 右後二架右端嚴重腐朽損壞

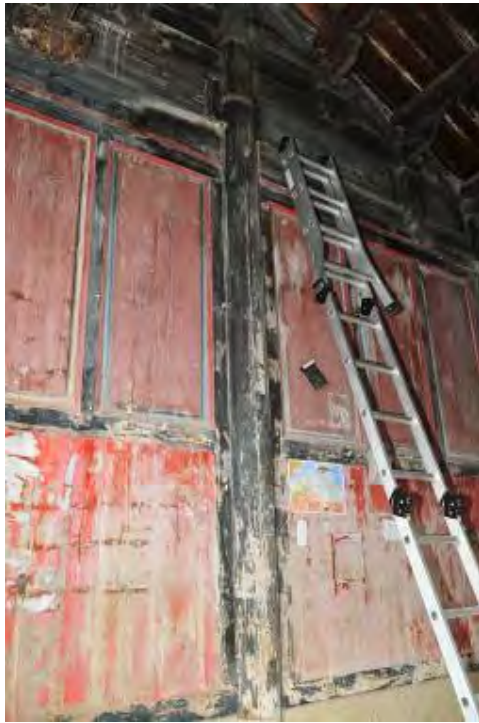
照片 5-3-47 右中立柱裂縫內有蟻道，局部蛀蝕

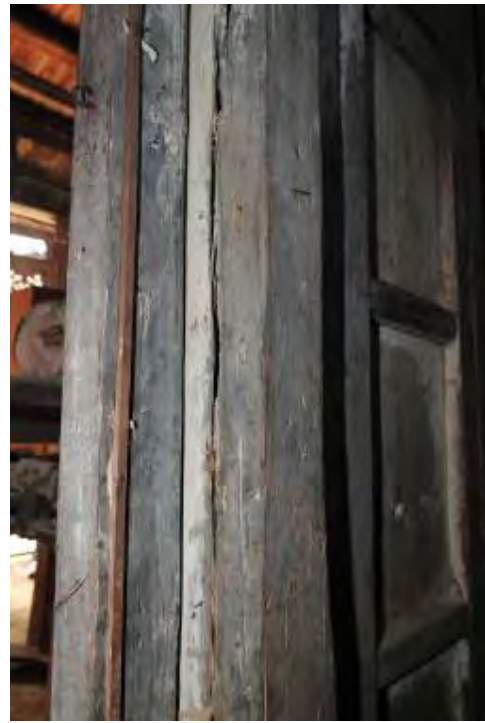
照片 5-3-48 左神龕柱後側裂縫有蟻道，局部蛀蝕

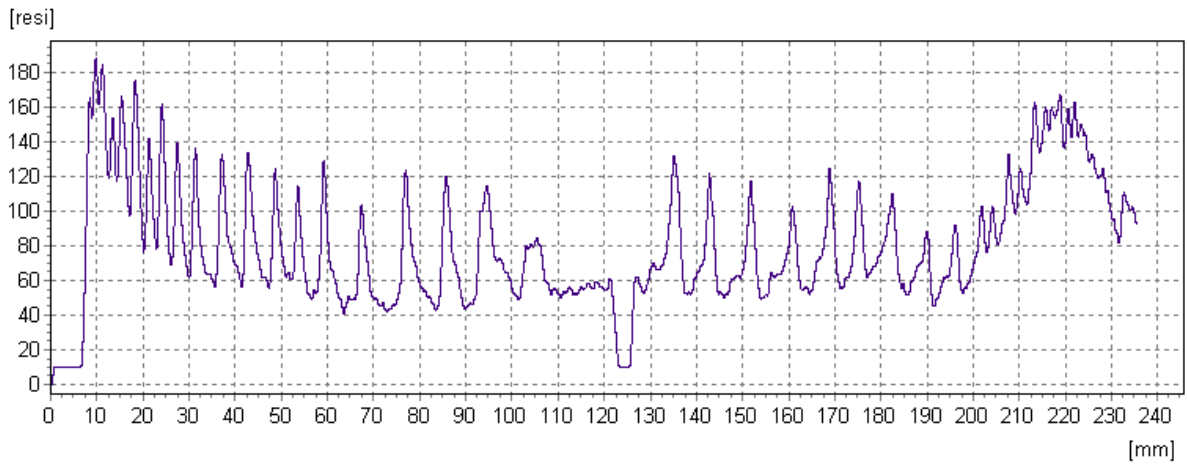
圖 5-3-3 後落中脊距離右端 20 cm 處之 4-8 方向，顯示除中央有一裂隙外，其餘內部良好

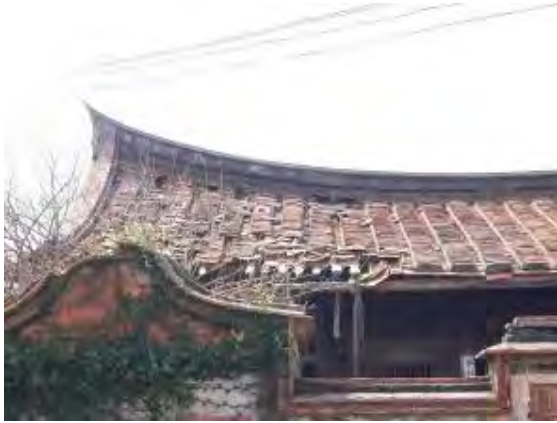
照片 5-3- 117 側屋面破損情形

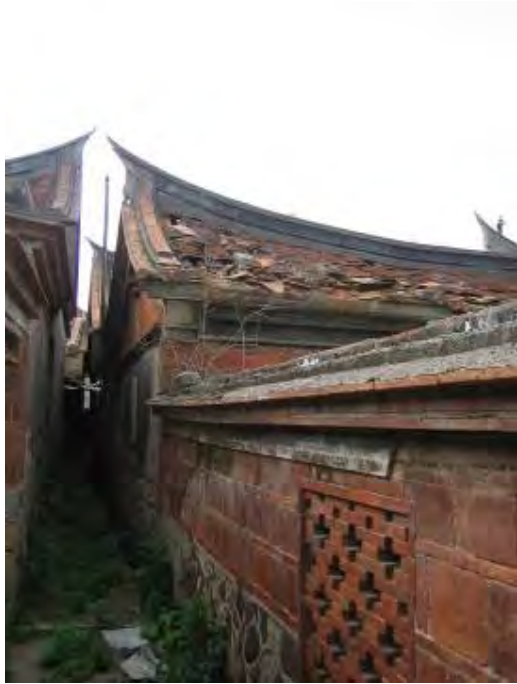
照片 5-3- 145 前落屋面部分破損

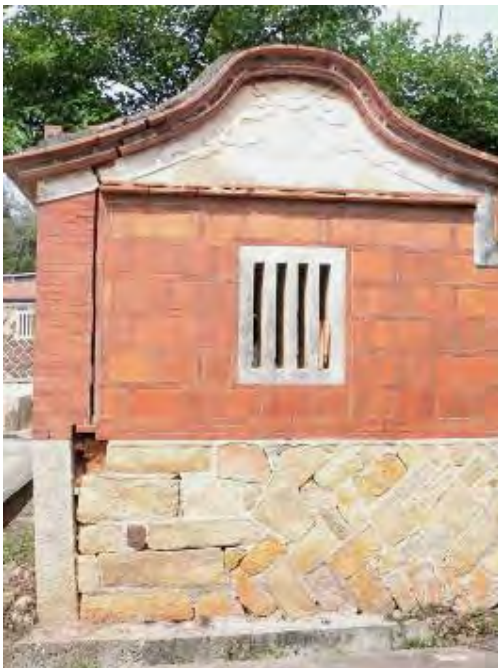
照片 5-4-17 右擗頭外牆交接處破裂

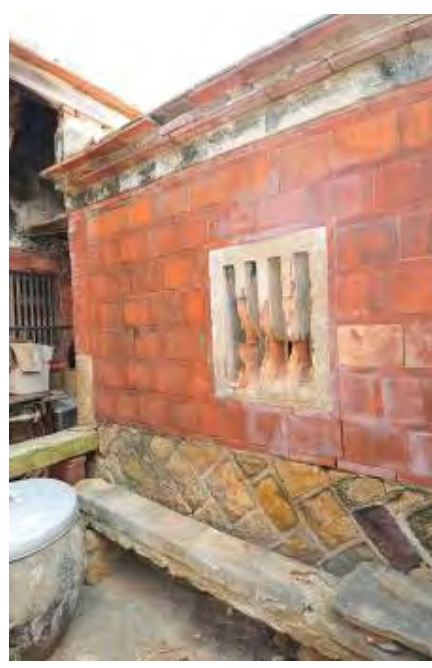
照片 5-4-18 左擗頭磚體風化損壞

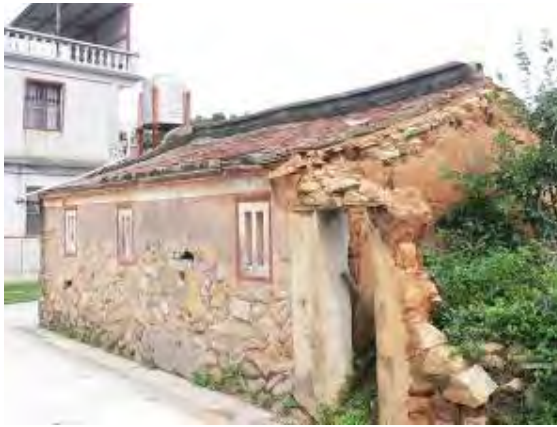
照片 5-4-37 建物現存背牆壁面損壞掉落

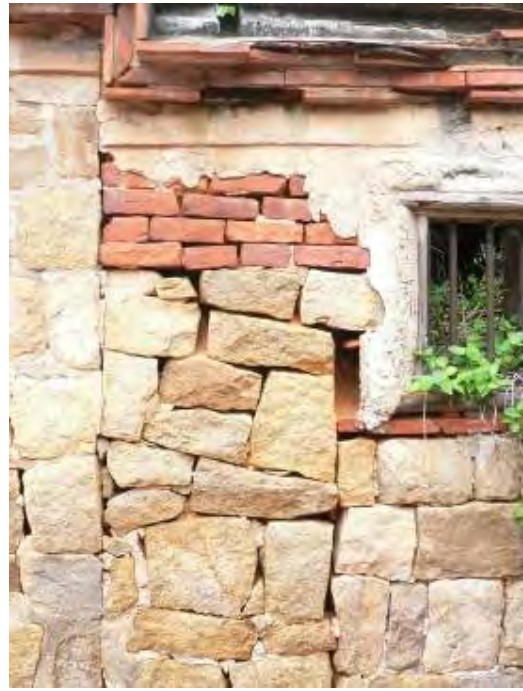
照片 5-7- 55 右擗頭牆面破損情形

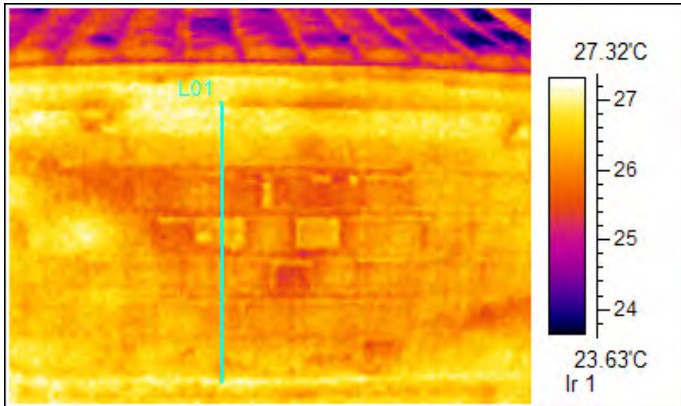
戶外熱像圖

由屋頂熱像圖顯示屋頂椽仔及屋瓦等部份，是室內空間能量流失之主要原因，也導致室內空氣環境品質低落，建議於防水布上或下施作一層斷熱材，防止戶外之輻射熱或寒氣進入室內；至於山牆上 L02 線上之高溫點處，由室內外照片比較判斷，應是外部工人於粉刷施作時所留下施工的缺陷，如工作架（鷹架）支撐點，未來極大可能導致壁癌發生。
