珠山村段一六八地號古洋樓整修工程工作報告書

金門古洋樓 整修工程

中華民國八十八年七月

本工作報告書為金門國家公園珠山村段一六八地號古洋樓整修工程之施工記錄。報告書之主要內容大致分為四部分：第一個部分為介紹金門洋樓建築，經由目前有關金門洋樓建築之研究報告書所歸納出之建築特色、建築形式及營建風水上之禁忌，使讀者在閱讀施工記錄之前能對金門洋樓建築先有一概括的瞭解。第二部分為此案整修前的調查及修復建議。第三部分為修復計畫，主要內容包括修復原則與修復流程以及個案之修復任務編組與修復匠師名冊。第四部分為修復工程記錄，詳實記載施工過程及步驟，以供未來後續洋樓建築修復及歷史研究有一完整的依據。施工記錄主要採用圖像及輔以文字說明之方式進行。本報告書在附錄之部分彙整修復過程中之建築圖集，可使讀者對此案例有更深一部的瞭解。

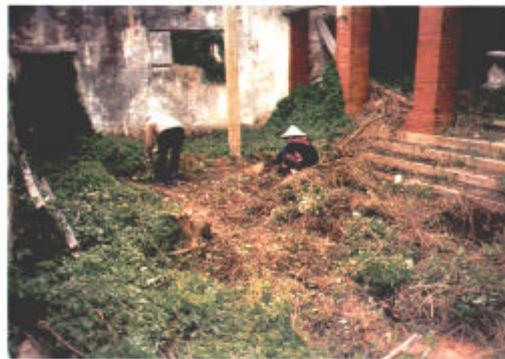
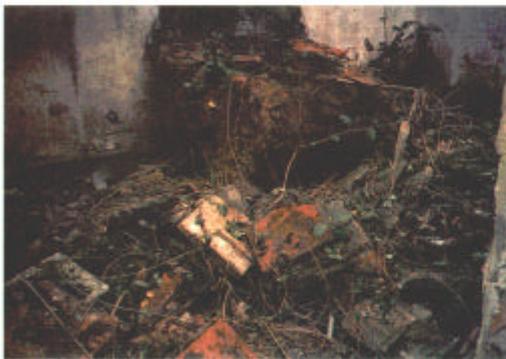
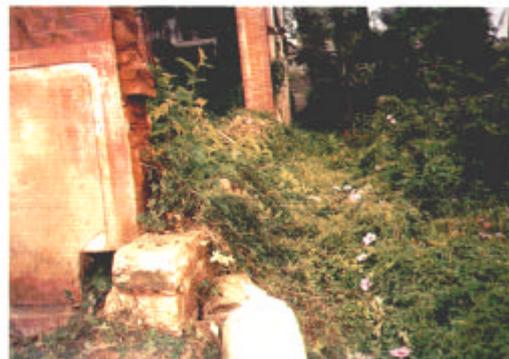
一、台基及地坪

現在情況：雜草叢生，凌亂不堪，地磚多已破損。

建議修護：地磚原狀修護，環境整修，防止蚊蟲滋生

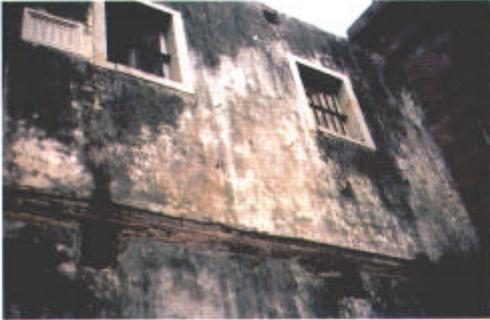
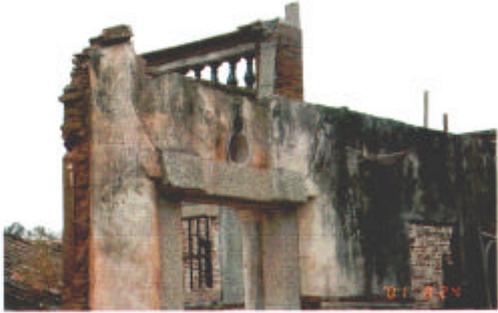
<p>現況情形：後方更樓牆面之砂漿已嚴重脫落併產生裂痕。 建議修復：依原貌加以復原，並加強牆體堅固。</p>

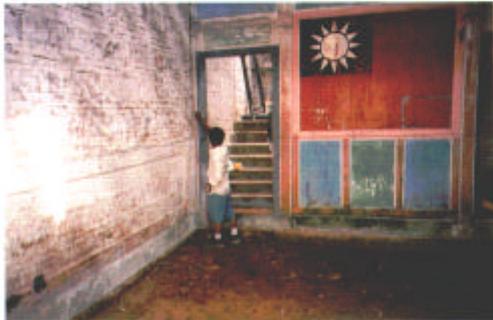
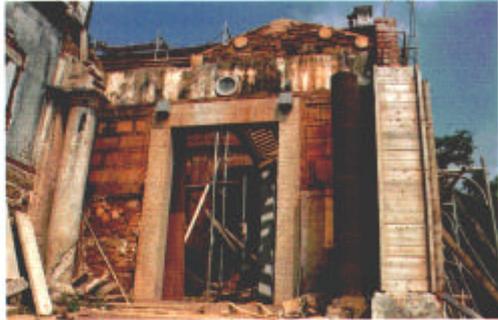
<ul style="list-style-type: none"> • 位置：一樓正廳 • 整修前狀況：隔屏發霉腐朽、彩繪以脫落。 • 修復方式：予以整修復原。 	<ul style="list-style-type: none"> • 位置：主入口 • 整修前狀況：入口木門已嚴重坍塌且圓柱已傾倒。 • 建議修復：將坍塌之牆體及圓柱加以整修，予以恢復

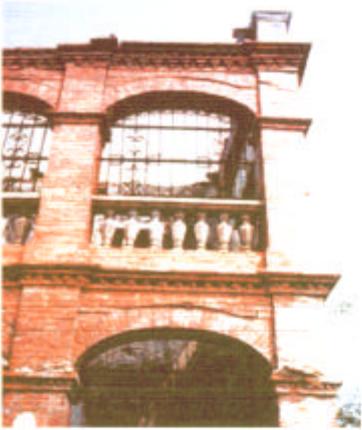
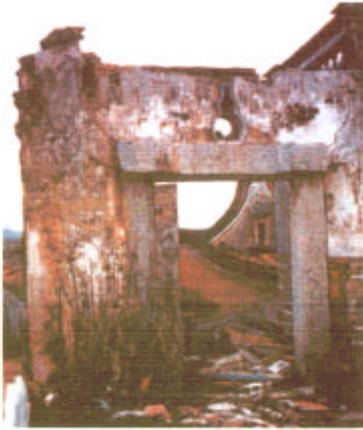
<ul style="list-style-type: none"> • 位置：拱圈 • 整修前狀況：立體磚砌拱門已有破損。 • 修復方式：修補破損之砌磚部分。 	<ul style="list-style-type: none"> • 位置：一樓大門 • 整修前狀況：入口大門處已嚴重坍塌，石梯 • 損壞無法通行，現場凌亂不堪。 • 修復方式：清理現場，壁體予以整修復原

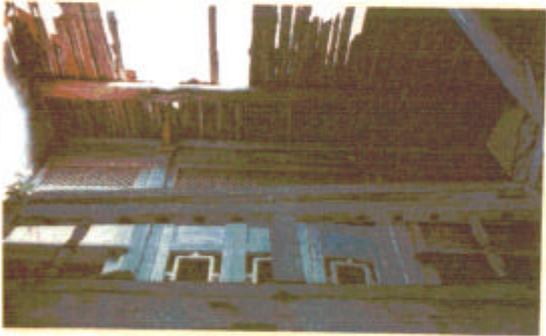
<ul style="list-style-type: none"> • 位置：二樓木構造 • 整修前狀況：屋頂木構架及欄杆已嚴重損壞 • 修復方式：損壞之屋頂木構架全部抽換，予以修復，並加設防蟲及防水措施。 	<ul style="list-style-type: none"> • 位置：二樓頂屋面 • 整修前狀況：主體建築屋面呈現局部塌陷，後方更樓之屋面已嚴重坍塌。 • 修復方式：屋面全部換新，並加設防水層。

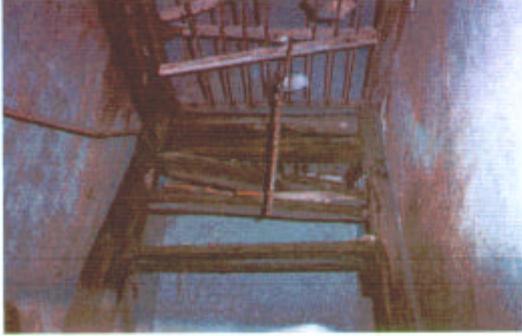
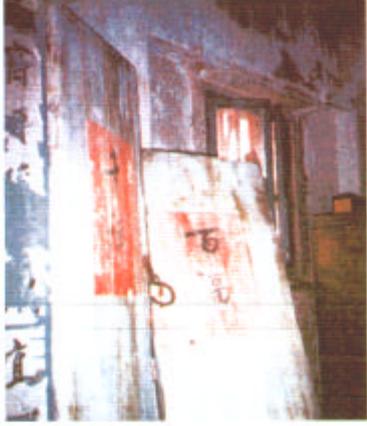
<ul style="list-style-type: none">• 位置：二樓樓板• 整修前狀況：木構造因漏水受潮發霉而損壞• 修復方式：木料施作防蟲處理，狀況良好者予以留用，若無法再利用者予以抽換。	<ul style="list-style-type: none">• 位置：一樓• 整修前狀況：木門已嚴重腐朽、發霉、損壞。• 修復方式：恢復原狀，予以整修。

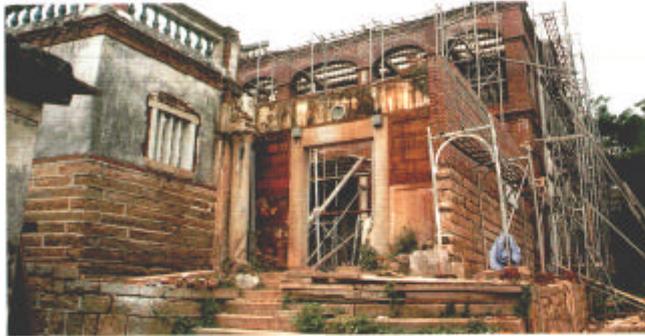
原有圓形柱斷裂傾倒及牆緣角柱毀損。

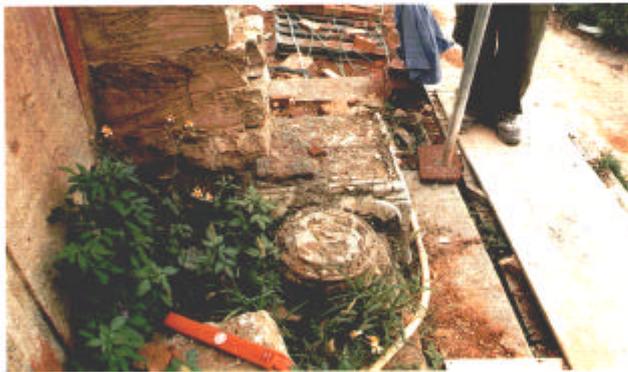
圓形柱及角柱殘骸遺跡。

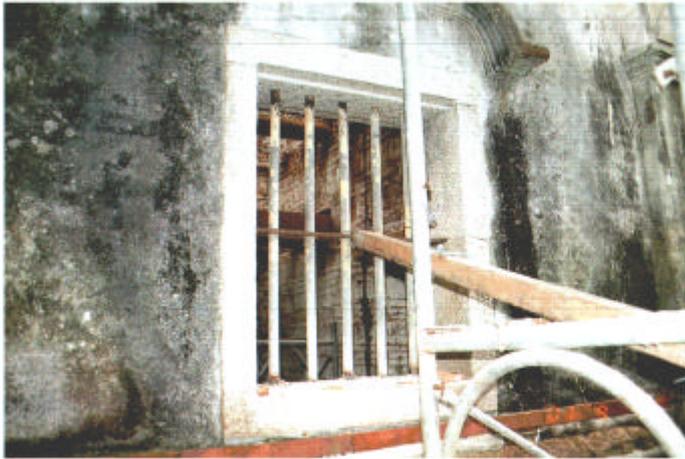
原有窗戶用鋼筋

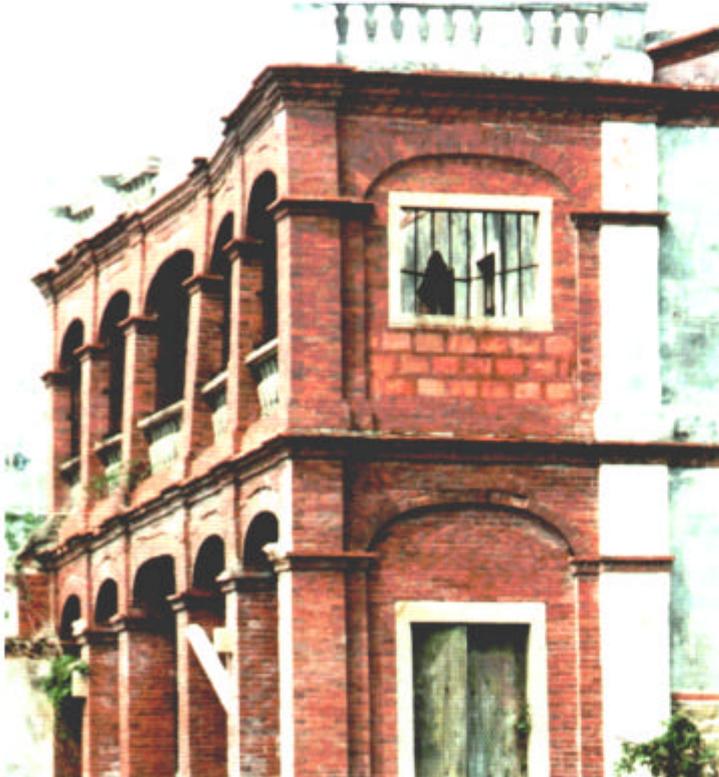
由於磚體為疊砌式之構造，結構行為在傾斜後較為薄弱，如以單點施作進行時，易造成單點集中受力而形成全體崩塌。所以，排除了以「拉索牽引」及「千斤頂施力」等單點施作方式，而採用「交替雙推桿」的施作方式。

所謂的「交替雙推桿」方式是在二樓前後排柱子間跨上各種長度之角木以作為推

桿，推桿的一端頂在傾斜的牆面；另一端則皆固定於台度窗緣處所預埋之 C 型鋼(5x7.5x2.8cm)上，以避免另一端施力時而損及磚造壁體。然後利用槓桿原理以釘拔將短向推桿頂開，使傾斜之牆面得以往外撐開而逐漸扶正。當下方短推桿受力時，上方長推桿將隨牆面往前回復傾倒而逐漸向下滑落移動，等到下方施力的短推桿角度趨近於零而自然掉落時，上方長推桿則逐漸往下滑落。然後再置另一根推桿於其上方，依此步驟反覆進行，直到監測儀所測水平垂直皆達定位，才算完成。施工中需注意立
