# 金門海珠堂整修工程

## 工作報告書

委託單位：內政部營建署金門國家公園管理處  
執行單位：曾文吉建築師事務所

# 山后民俗文化村海珠堂修護工程 工作報告書

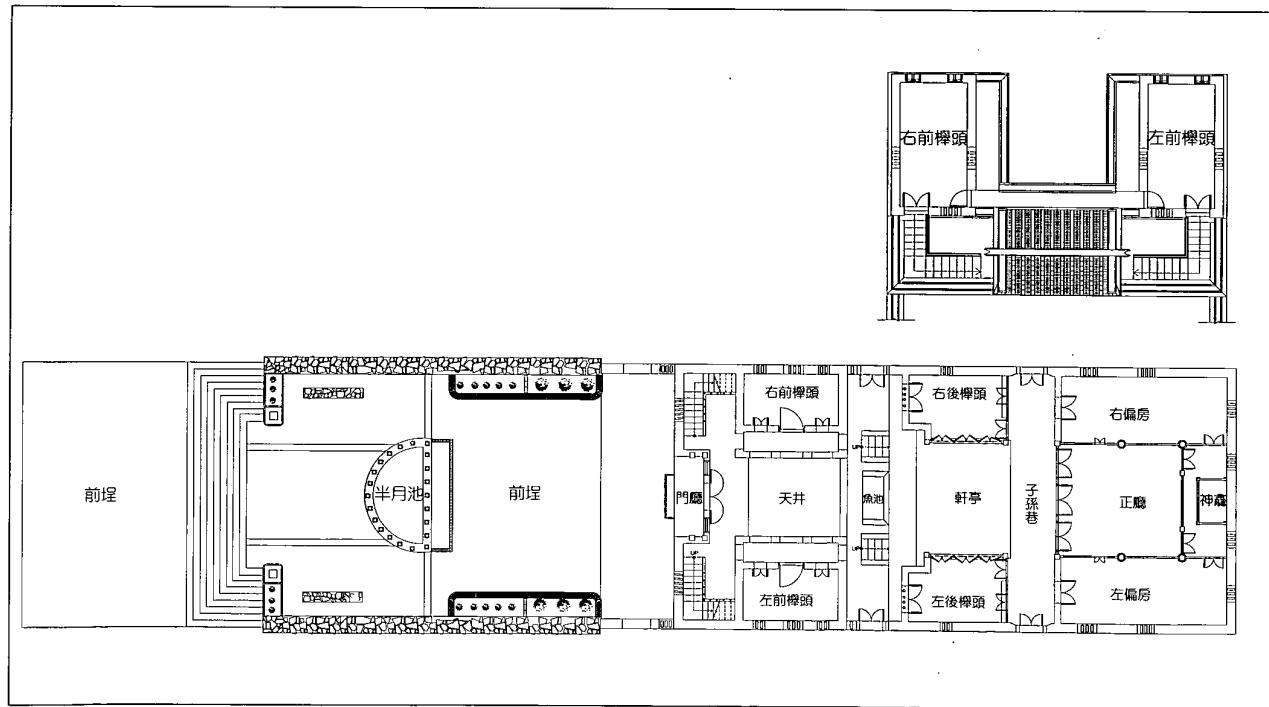
圖2-1 山后民俗文化村海珠堂修護範圍圖

本次修護工程之範圍以海珠堂之門廳、左右櫺頭、正廳（含軒亭及左右廂房）及周邊環境景觀等。

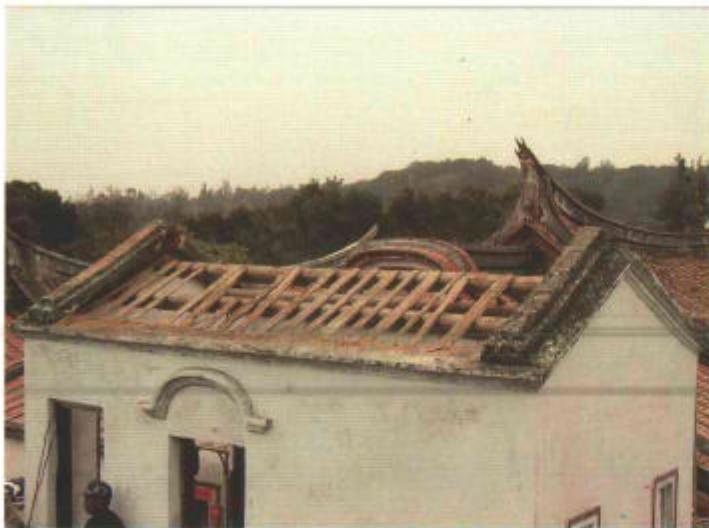
圖3-5 檣頭桷木腐朽情形

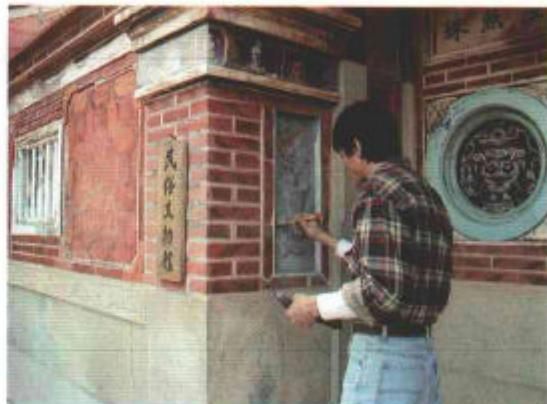
圖3-11 水車堵及泥塑裝修堵清理

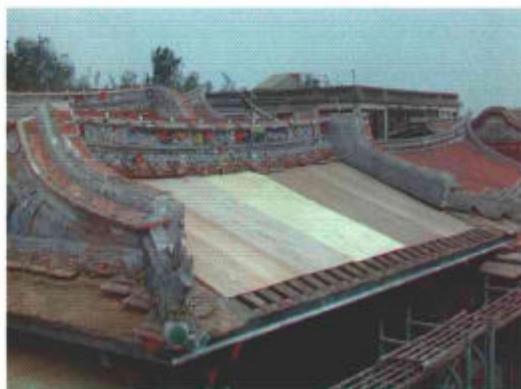
·屋面搭設防水板，以防雨淋造成再度破壞

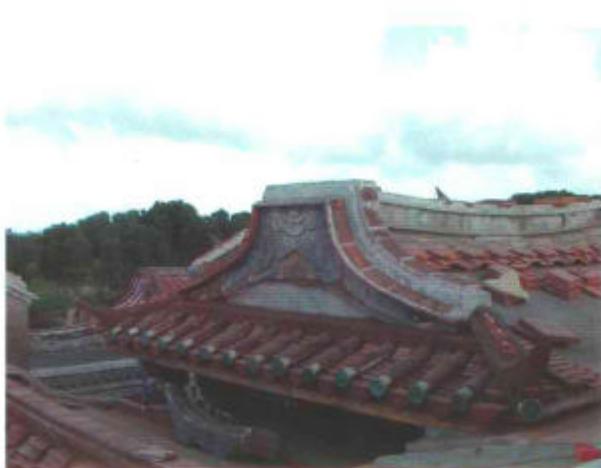
圖3-32 軒亭四垂坡屋面瓦鋪設，規帶仿作

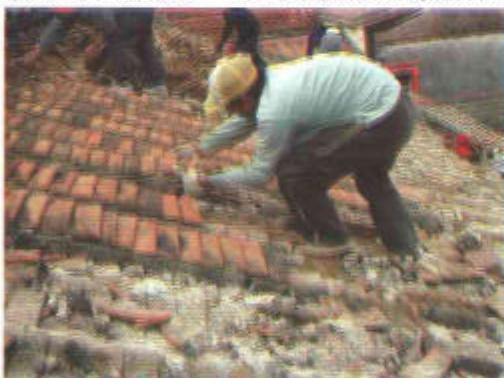
- 屋面舊瓦以手工小心拆解(圖3-40)，集中保留良好可留用者，以便未來修護時舊材繼續使用；壁體原有粉刷層敲除(圖3-41)，廢棄部份清理運離現場。正廳主脊及規帶予以保存(圖3-42)。
- 檢視屋面桷木及桁木損壞情形(圖3-43)，桷木腐朽嚴重故不予保存，廢棄物清理運離現場後，檢視桁木損壞情形並將桁木逐一拆解以便進行整修。
- 木棟架逐一由上而下依序拆解(圖3-44)，並檢視木料損壞情形。經現場檢視，以步口棟架損壞最為嚴重，推論應是天溝漏水所致。

圖3-40 舊瓦以手工小心拆除

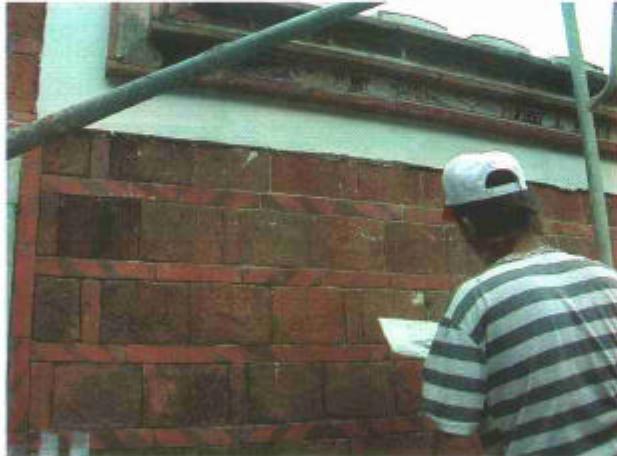
圖3-52-1 斗子砌牆面勾縫整修

- 內牆身以灰土打底直至壁體平順，後再施作白灰粉刷。外牆面及台度斗子砌磚勾縫處理(圖3-52)。
- 左右廂房壁堵及水車堵重新彩繪化色，水車堵安裝跤趾陶裝修。直檣窗油漆彩繪後逐一安裝(圖3-53)。
- 地坪整修，破損磚塊以新料抽換之，其餘清洗保留(圖3-54)。

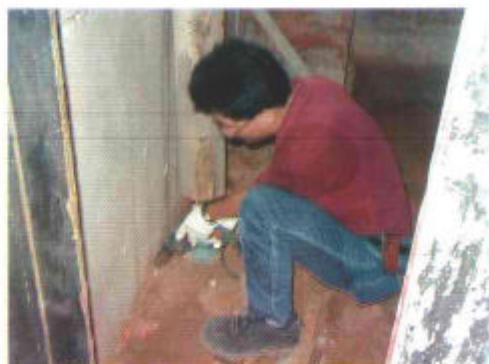
- 沿建物周邊鑽孔，加壓灌藥。

防蟻阻絕道製作前應先調查水源之流向，尤其有水井或飲用水處，決不可將藥液流入造成污染。阻絕道應沿建物週邊作鑽洞處理，每隔約30~50公分至少一個灌藥點，以間接加壓方式，使藥劑達到土壤之深層，完全灌滿抽出後，逾過15分鐘後再重覆實施一次。

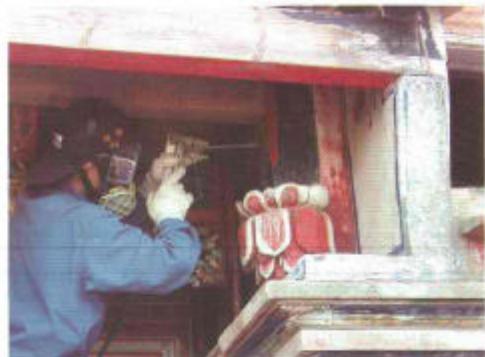
· 舊木料灌注防蟲藥劑

舊木構件厚度大於15公分之板材及半徑大於10公分之圓木，於壁點與各木構件接樁點之兩端置入防逆膠彈；而主要之柱與樑則間隔50~70公分處鑽孔埋彈，再以強壓15Kg/cum施以灌注，每一灌入點應停留至少10秒開閥狀態，藥液應每點平均大於三百西西以上。如遇木料乾裂處則應加注藥劑。
