太魯閣國家公園易坍方落石區域之監測作業計畫

大漢技術學院土木工程系 林玉峰

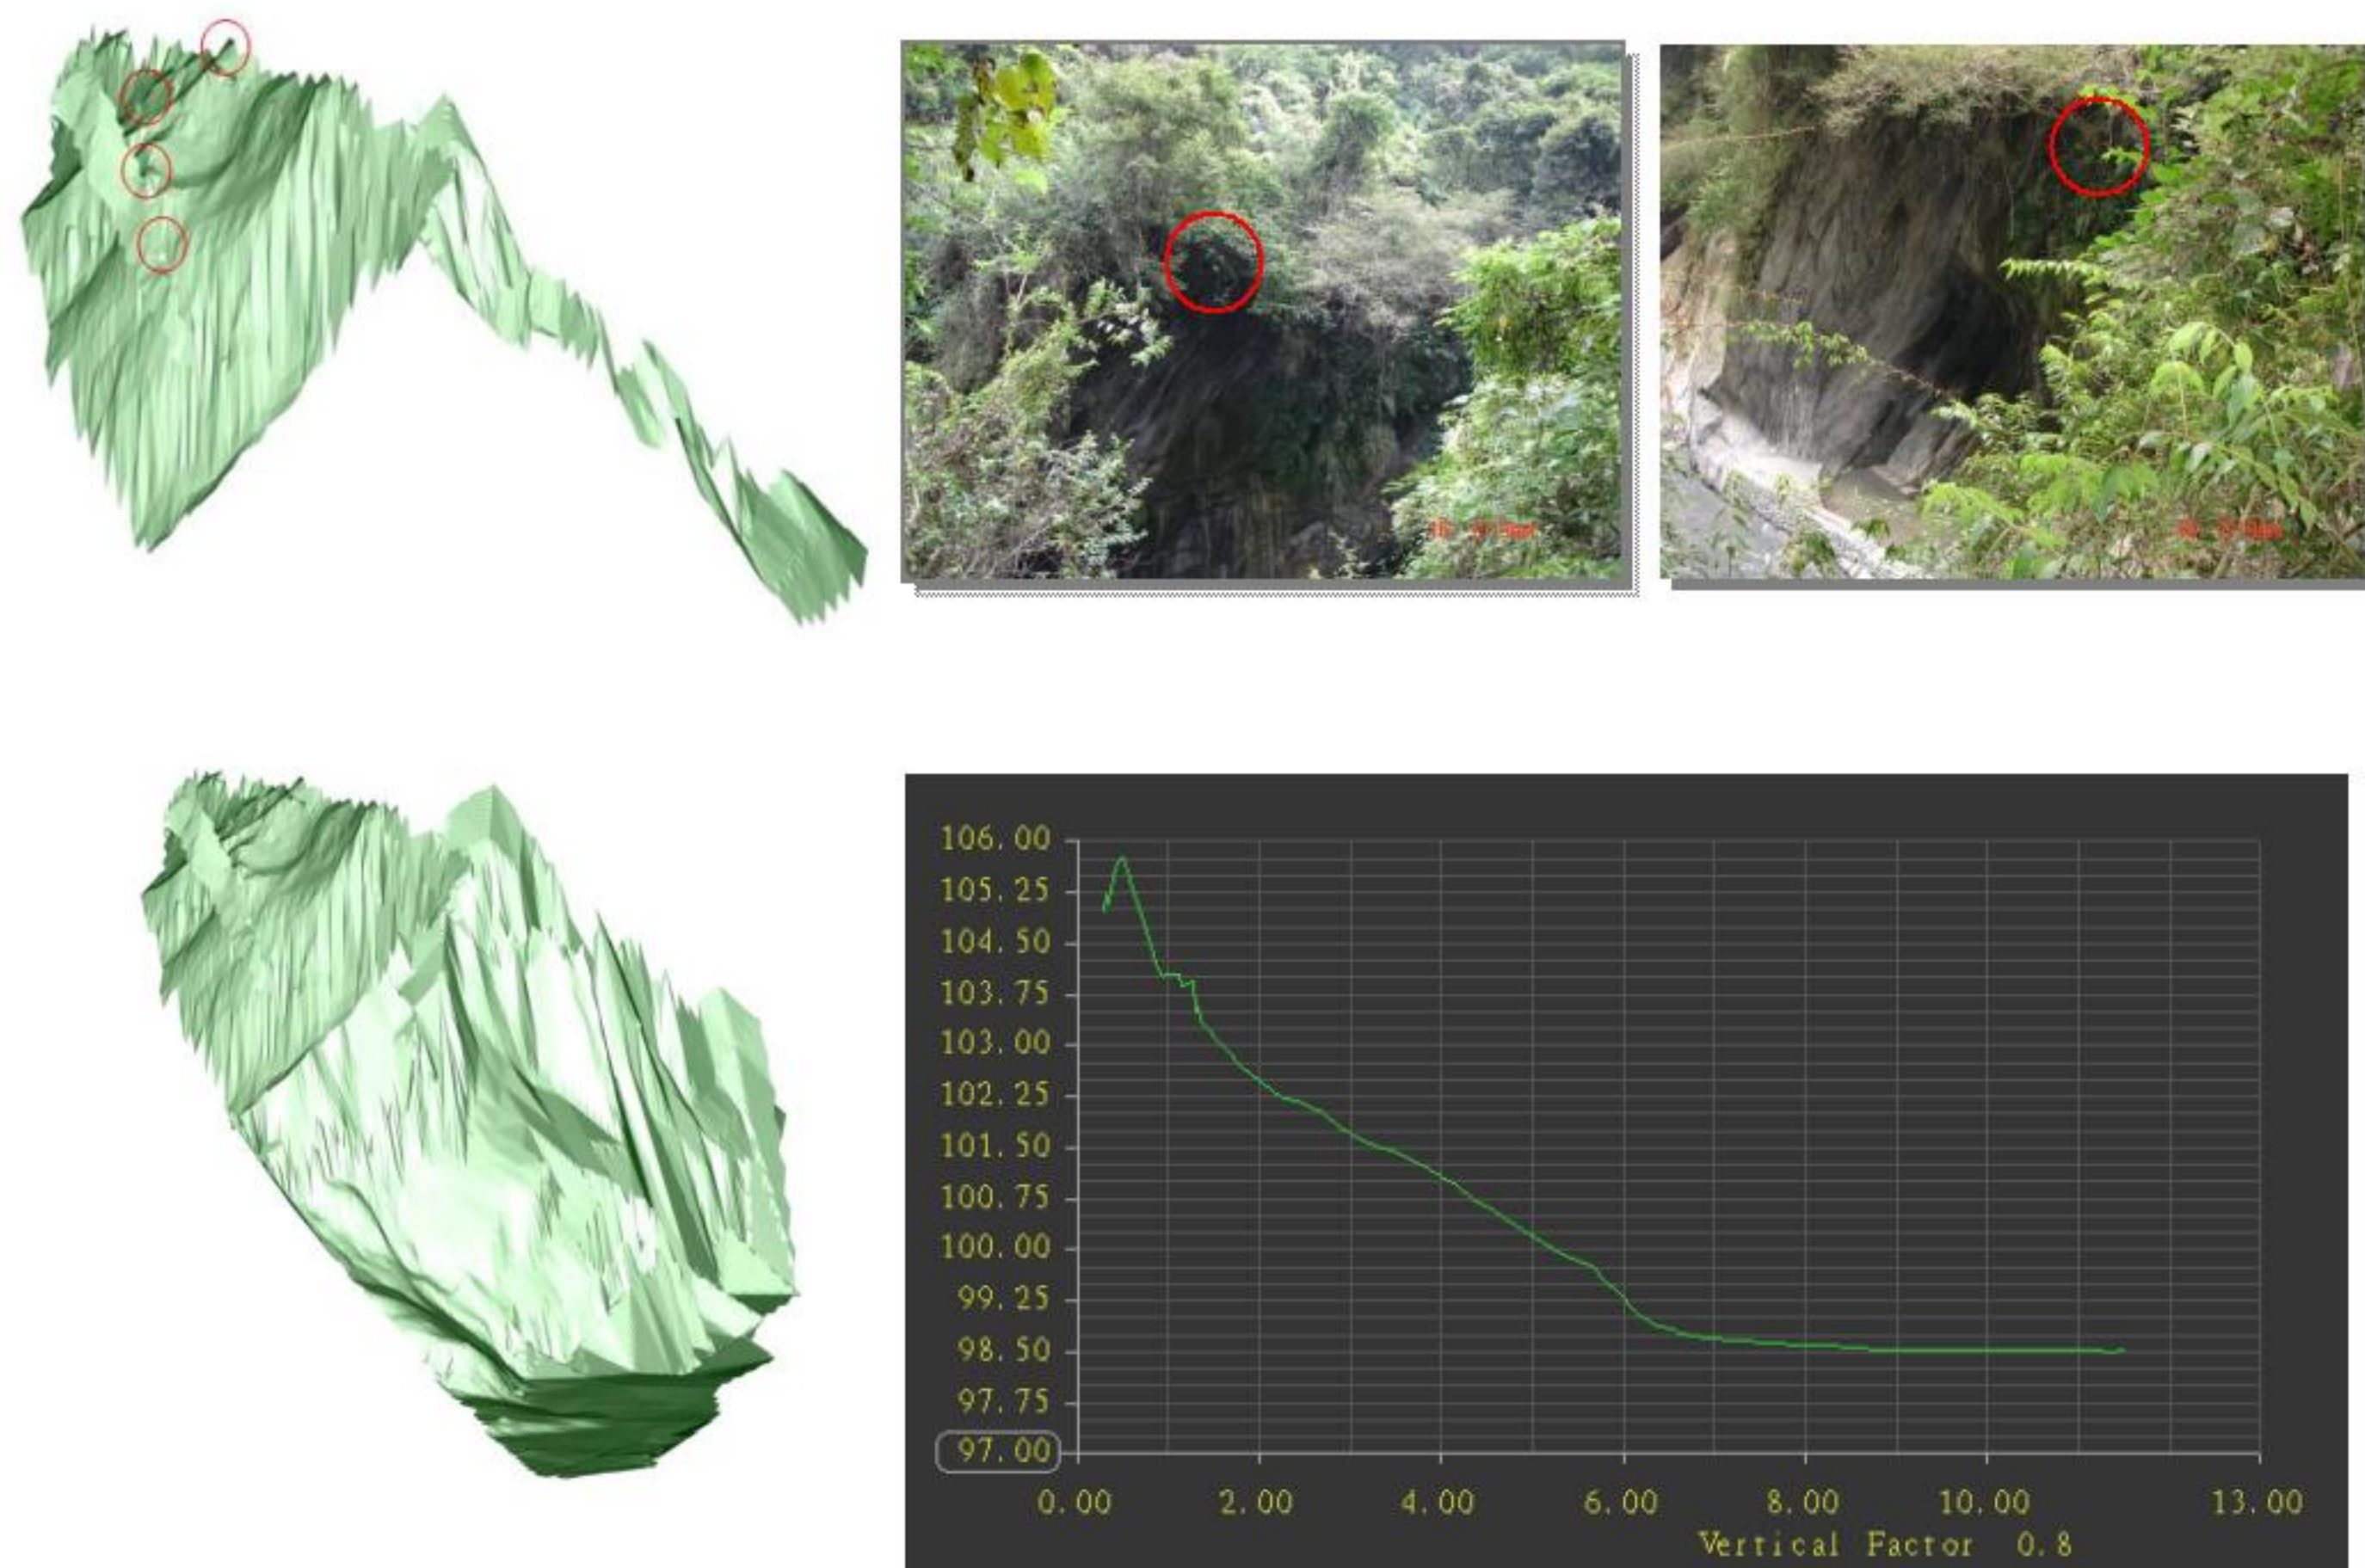
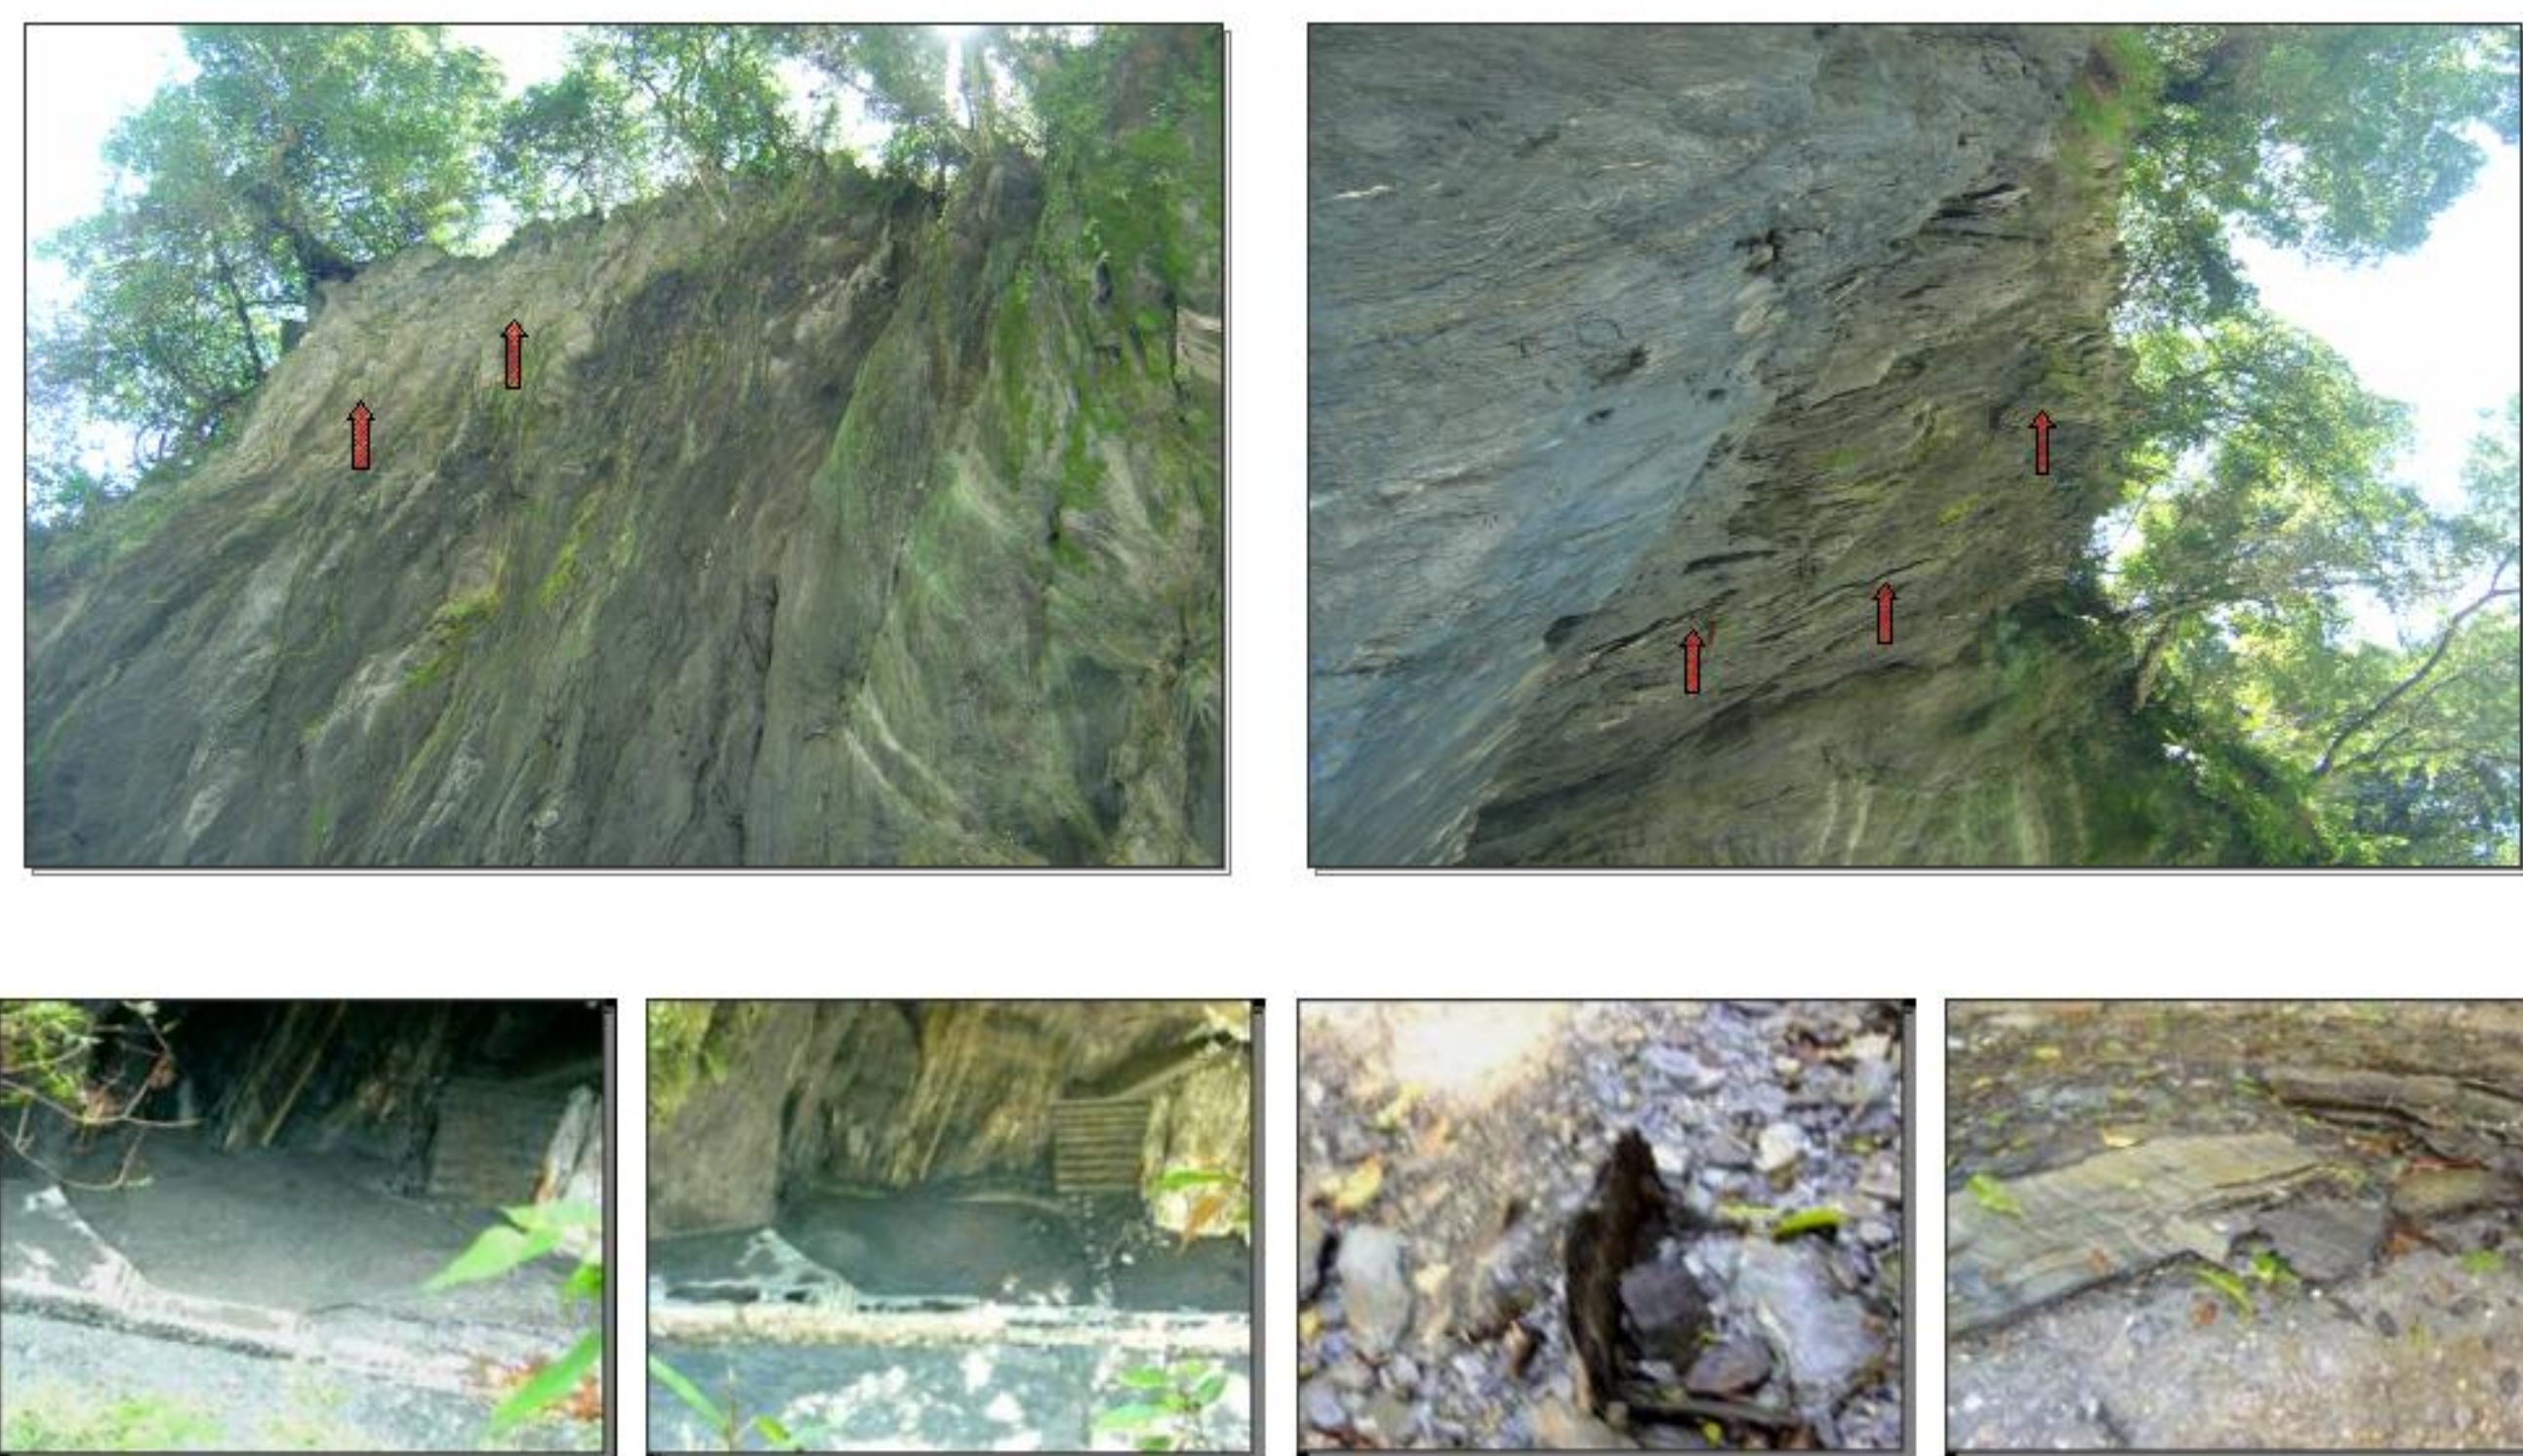
於監測作業95.6.8~95.6.23半個月間，經現地相片比對，確認曾發生落石狀況。
