## ● 歷史災害

### ➤ 近期災害

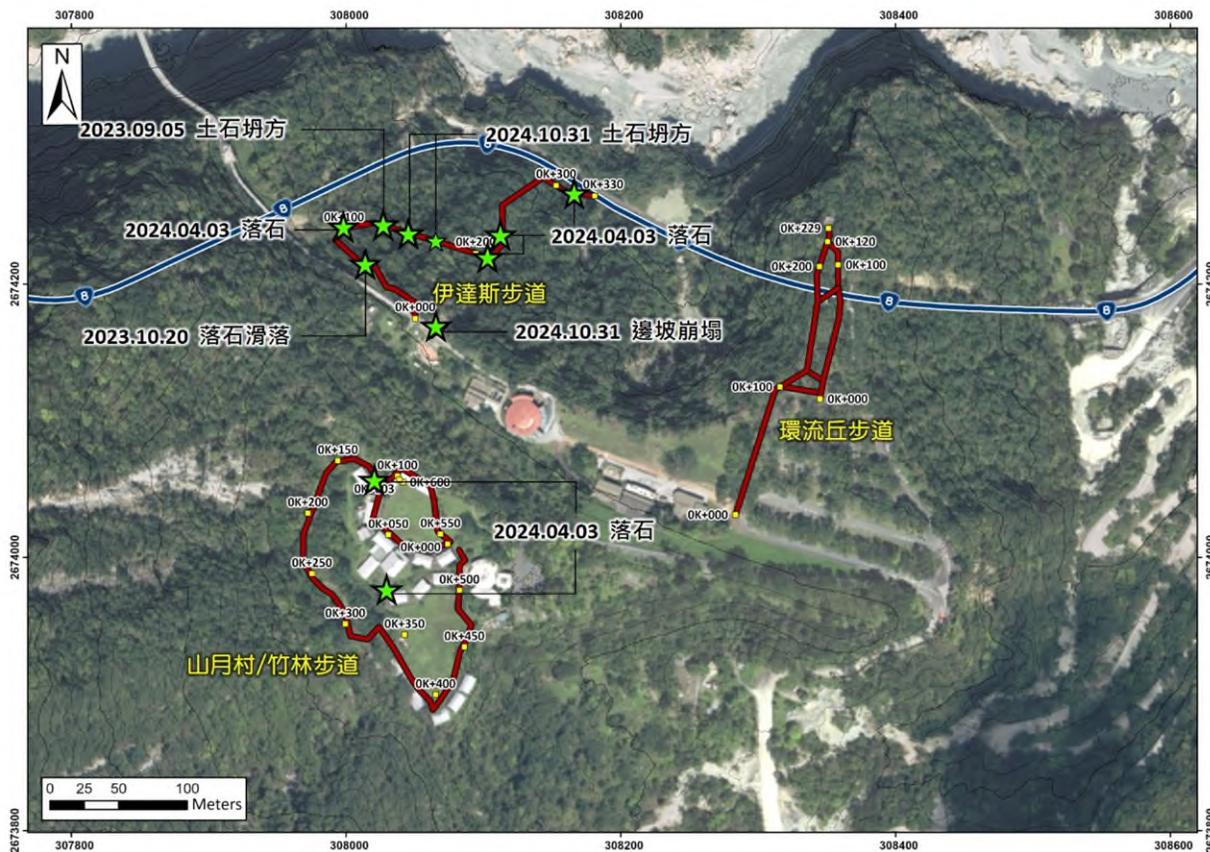
歷年災害分布

時間	災害位置	致災原因	災害類型
2024/04/03	山月村	0403地震	落石
	伊達斯步道 OK+100、OK+210、 OK+230、OK+315		落石
	伊達斯廳前邊坡		邊坡崩塌
2024/10/31	伊達斯步道 OK+150、OK+170	康芮颱風	土石坍方

➤ 伊達斯步道主要災害類型為**落石**與**岩屑崩滑**，於0403地震時，步道沿線有4處發生落石；於康芮颱風後，則有2路段發生土石坍落。

➤ 伊達斯廳前邊坡於康芮颱風後，發生崩塌災害。

➤ 0403地震時，山月村發生**落石災害**，巨石滾至竹林步道以及房舍區域，並造成房屋損壞。
