● 歷史災害

## ● 伊達斯步道初步評估

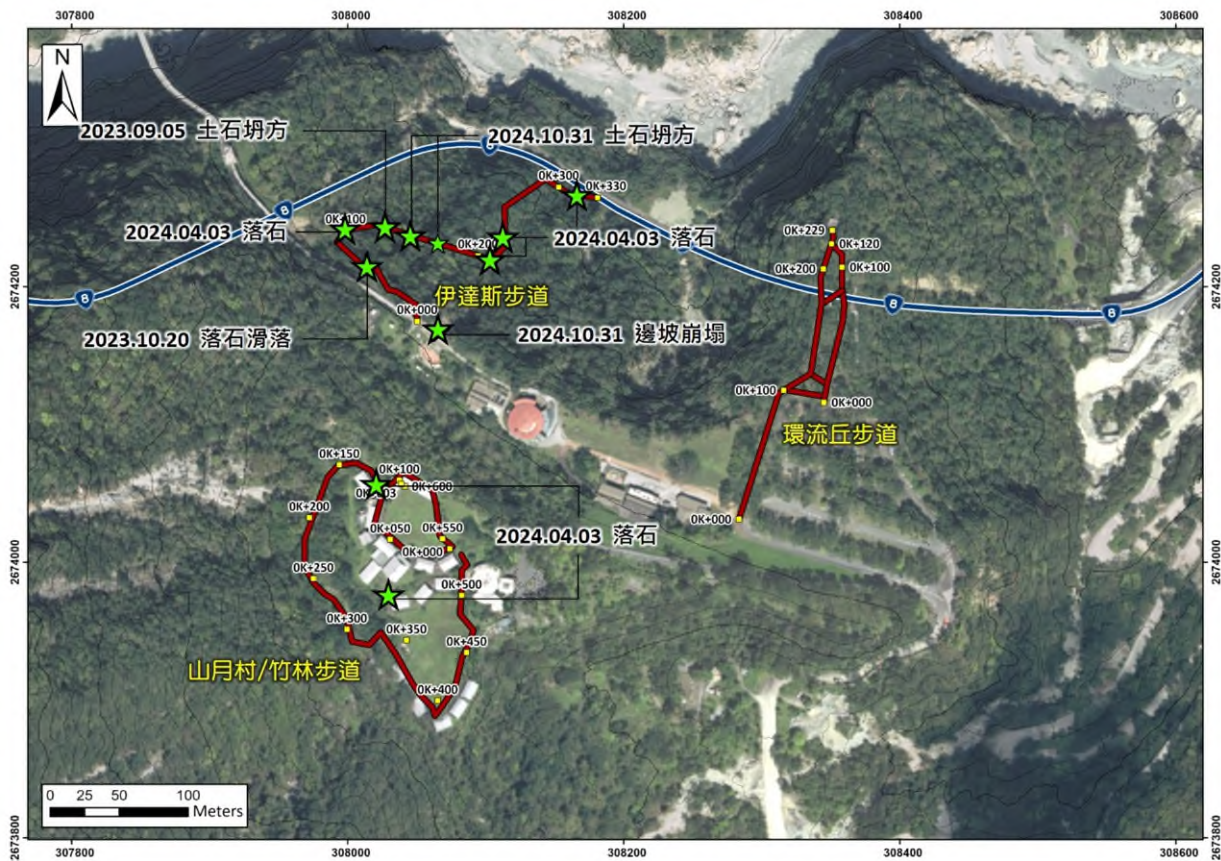
歷年災害分布

- 伊達斯步道主要災害類型為落石與岩屑崩滑，於0403地震時，步道沿線有4處發生落石；於康芮颱風後，則有2路段發生土石坍落。
- 伊達斯廳前邊坡於康芮颱風後，發生崩塌災害。
- 0403地震時，山月村發生落石災害，巨石滾至竹林步道以及房舍區域，並造成房屋損壞。
