# 布洛灣遊憩區-落石影響分析

## ● 山月村落石影響分析

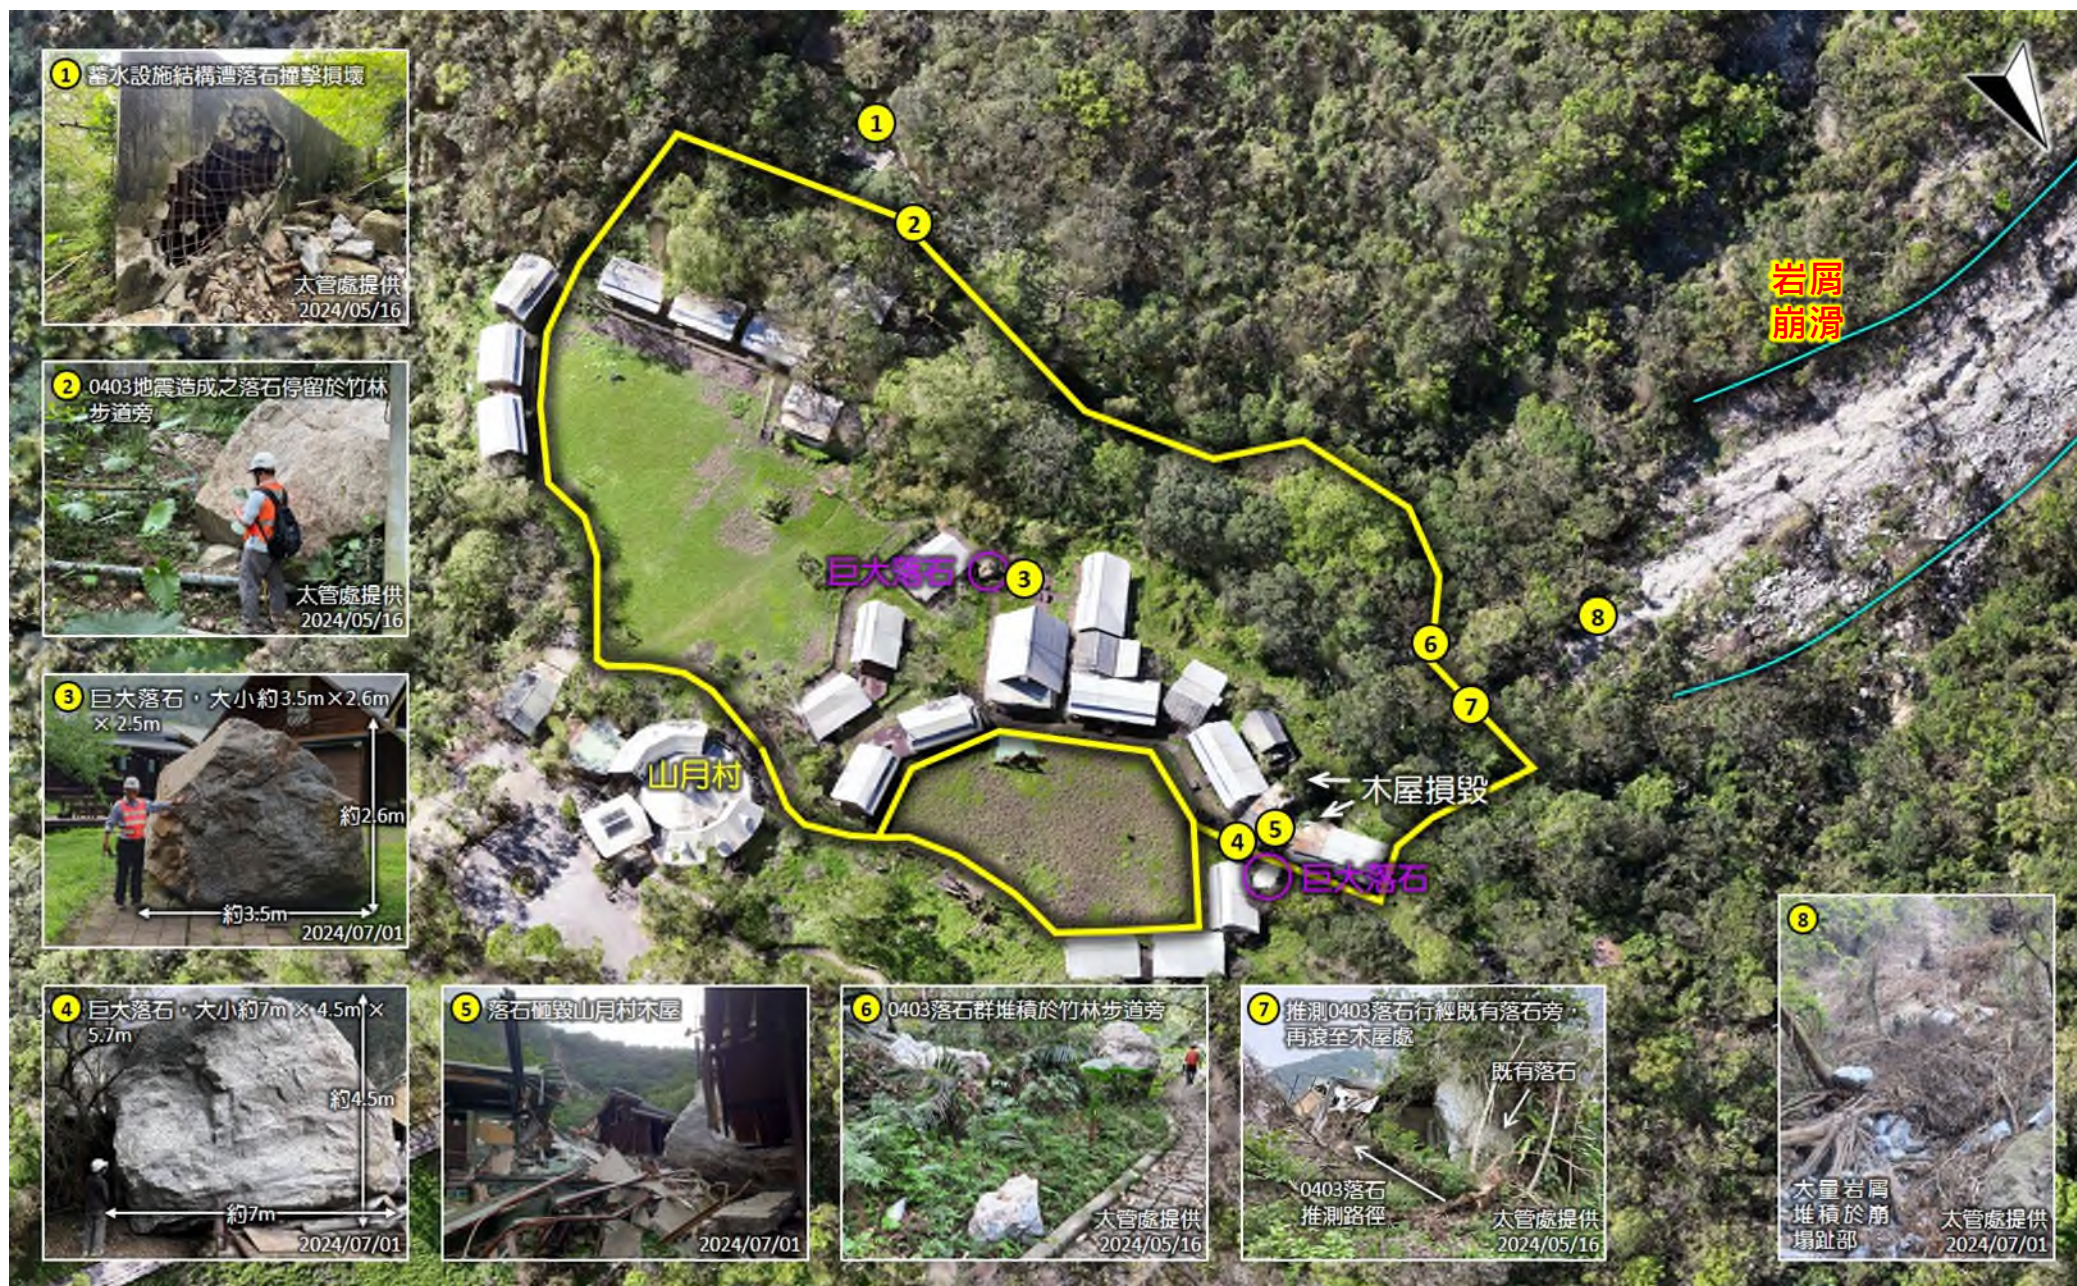
歷年災害分布

- 伊達斯步道主要災害類型為落石與岩屑崩滑，於0403地震時，步道沿線有4處發生落石；於康芮颱風後，則有2路段發生土石坍落。
- 伊達斯廳前邊坡於康芮颱風後，發生崩塌災害。
- 0403地震時，山月村發生落石災害，巨石滾至竹林步道以及房舍區域，並造成房屋損壞。

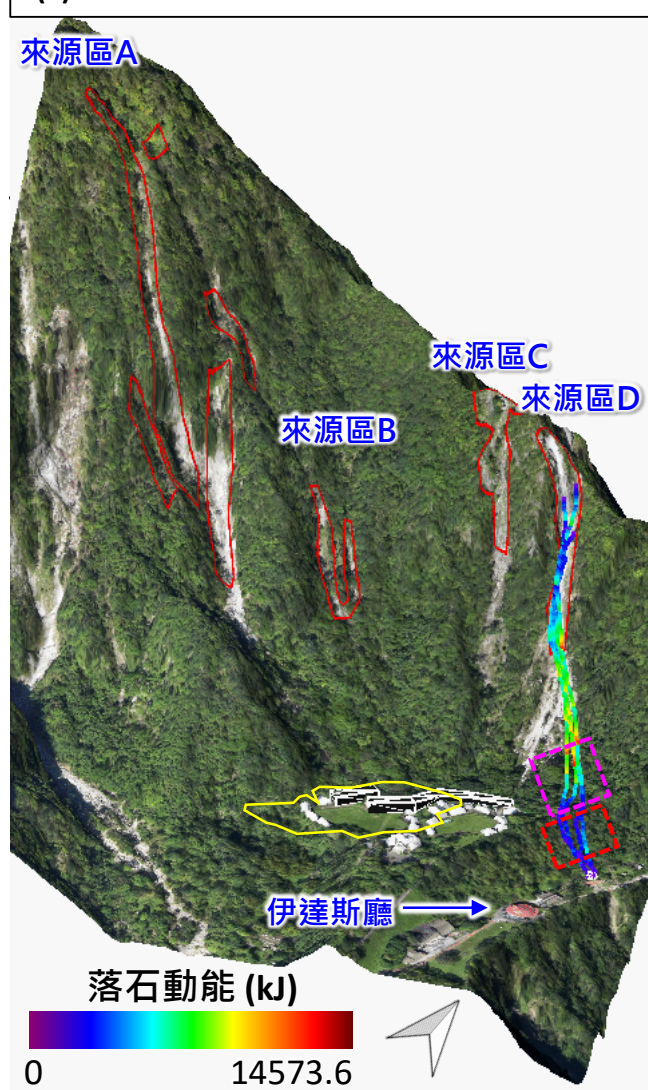
- 來源區D的落石對位在布洛灣下臺地區域的伊達斯廳建物群仍存在落石風險來源區D的落石到達該範圍的機率為**1.7%**(軌跡數量4)。
- 運移軌跡顯示，落石到達伊達斯廳前因植被消能而有大幅度的動能降低後續又因緩坡而增加動能。**建議後續可在此平地新增土堤，配合在伊達斯廳上邊坡增設防落石網，來有效降低落石的潛在危害。**

(a) 影響伊達斯廳範圍之落石運移軌跡動畫

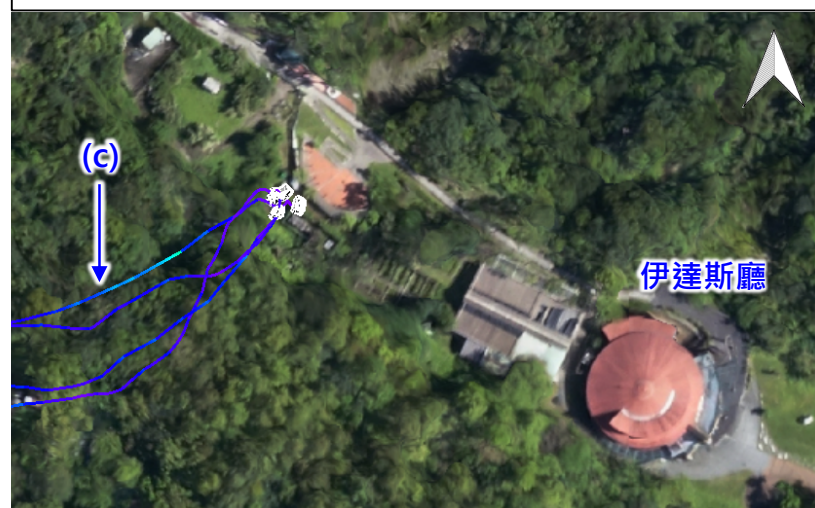
(b) 影響伊達斯廳範圍之落石最終停留位置

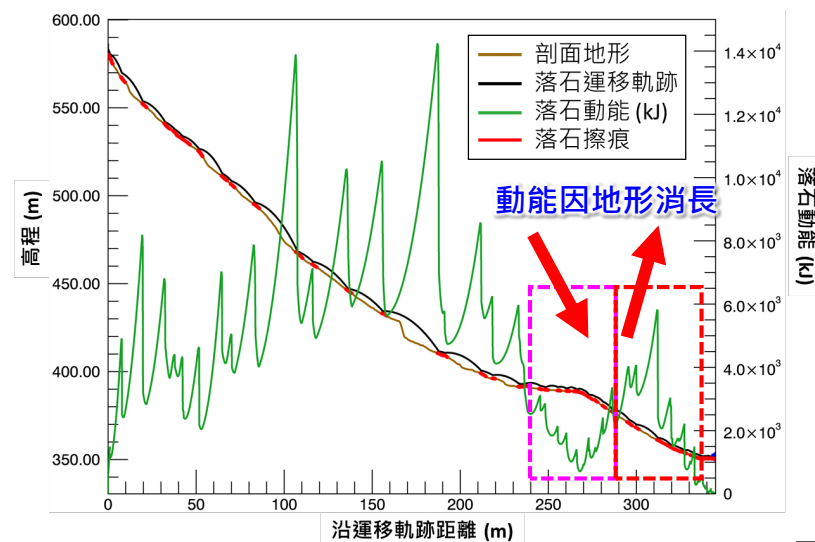
(c) 落石運移軌跡、彈跳高度與落石動能分布
