遊憩活動對雪主東峰線  
高山植生變化與坡面侵蝕影響調查

內政部國家公園署雪霸國家公園管理處

**遊憩活動對雪主東峰線  
高山植生變化與坡面侵蝕影響調查  
(成果報告書)**

受委託者：逢甲大學

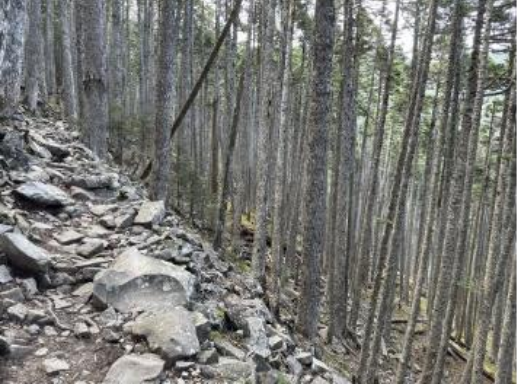
2023/09/27 / 6.75K / 窪地	2023/09/28 / 8.2K / 淤積

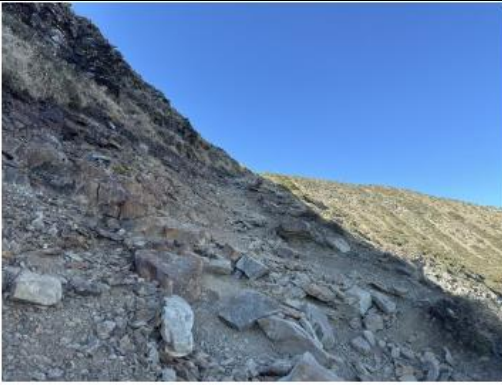
2023/09/28 / 8.3K / 淤積	2023/09/28 / 10.3K / 龜裂

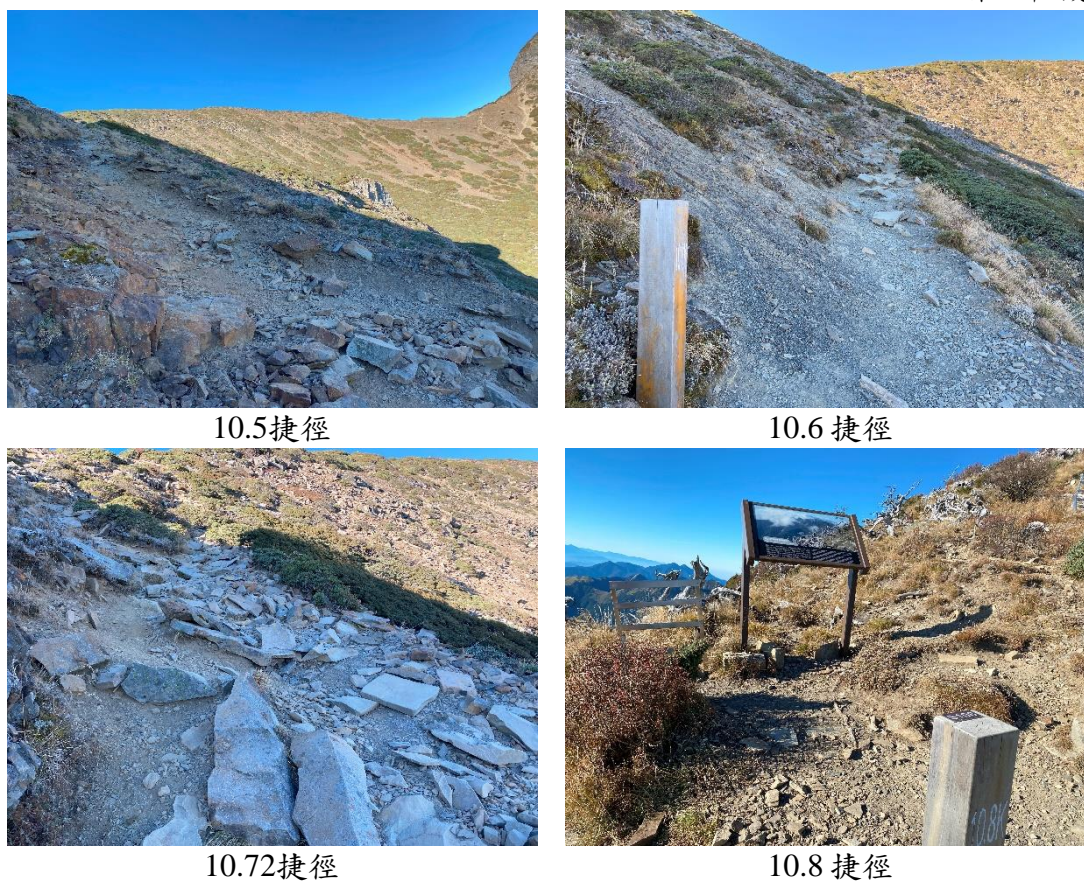
圖6-19 雪主東峰線沿線捷徑

10.4 捷徑
