內政部營建署雪霸國家公園管理處八十七年度研究報告

雪霸國家公園災害敏感地區之調查 與防範研究（大雪山地區）

研究機構：中華民國工程環境學會

中華民國八十七年六月三十日

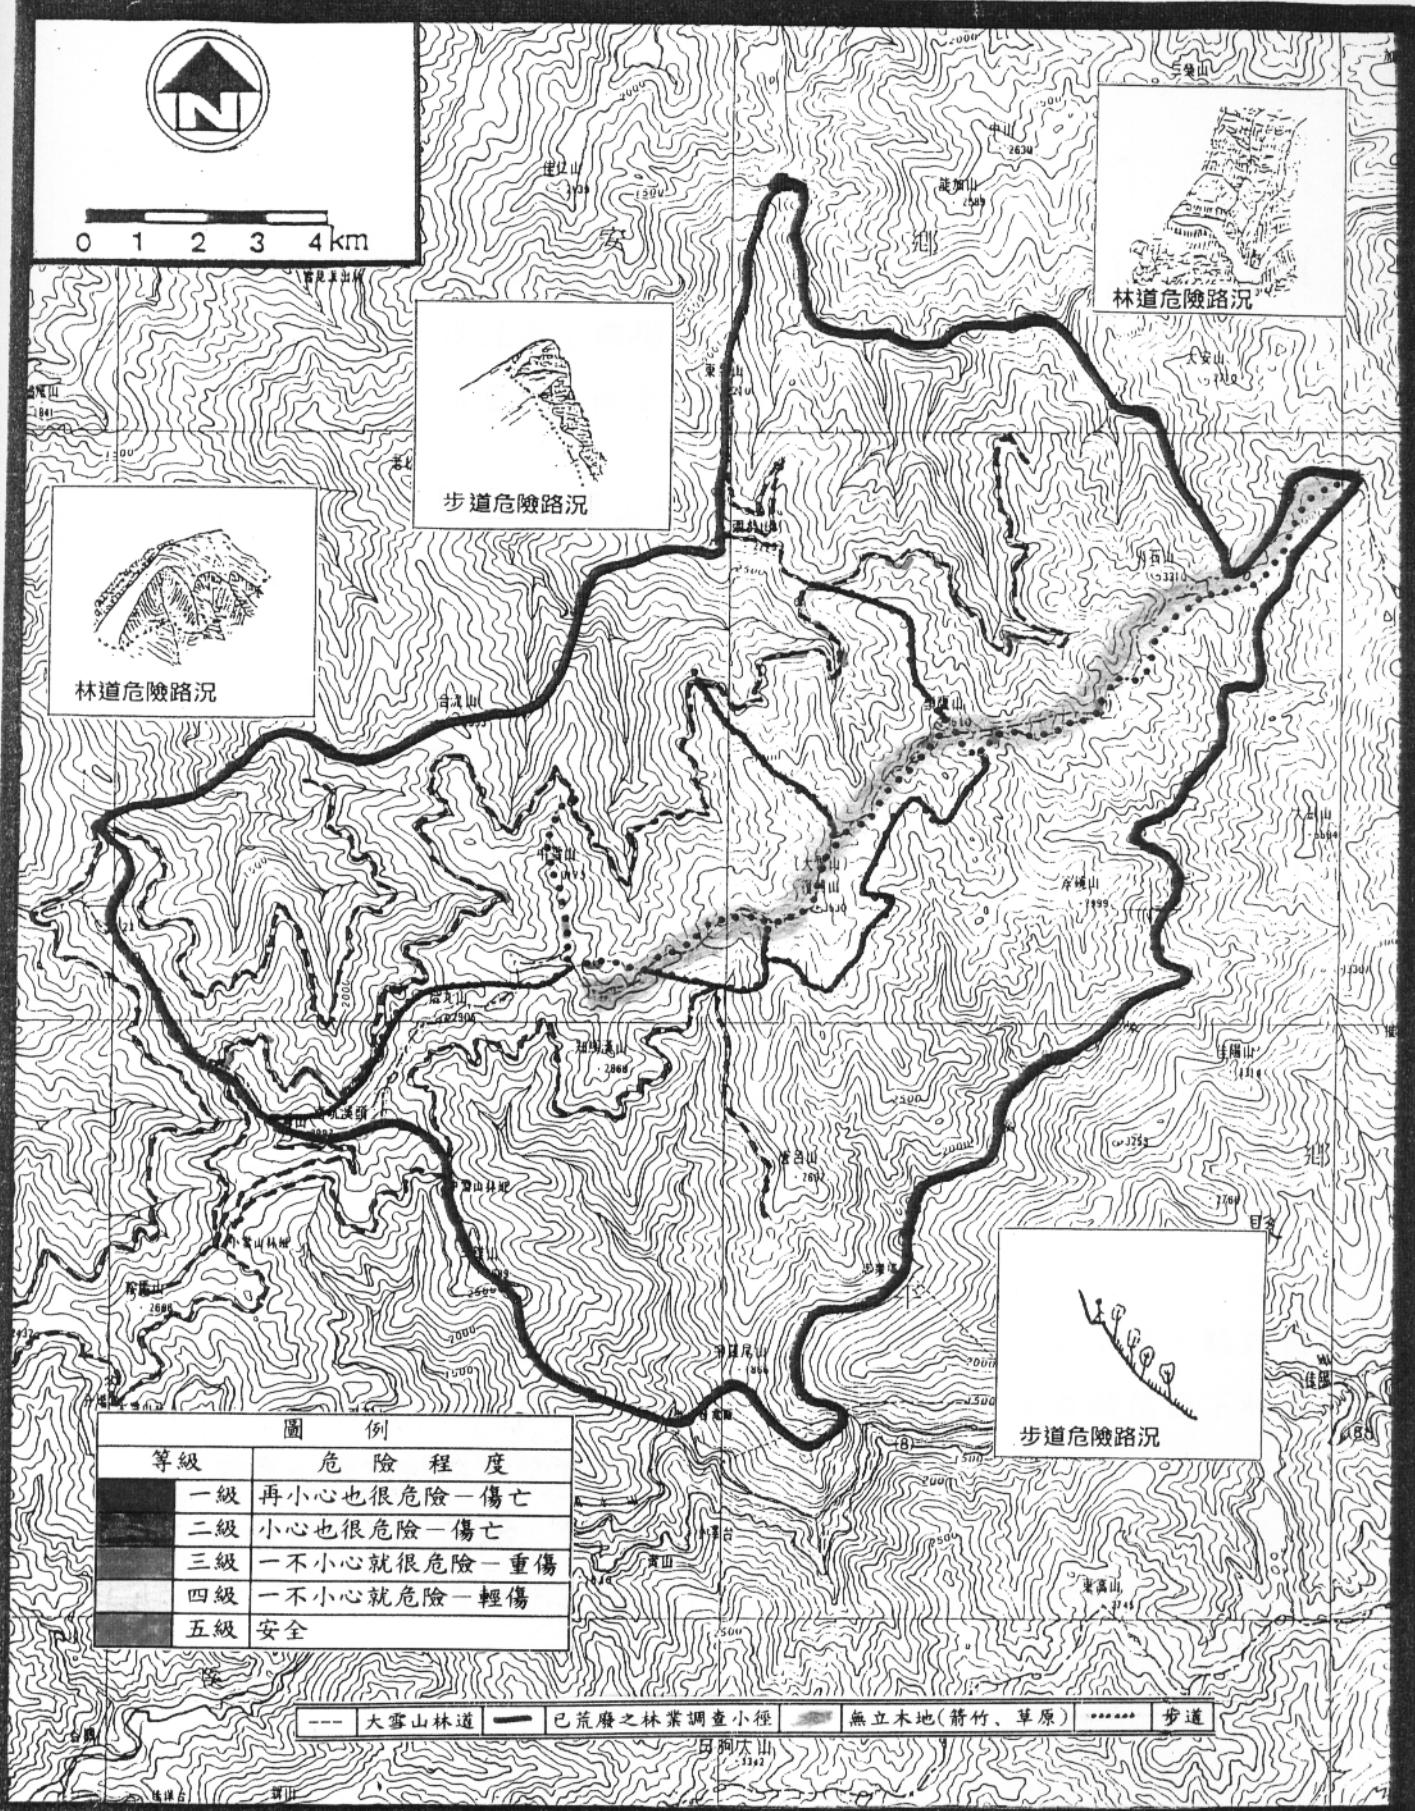
圖 4-7 雪霸國家公園大雪山地區大雪山230林道及現有步道危險度分布圖

2. 本區山坡多呈凸坡，即坡度自山嶺向下坡轉陡（圖4-2、4-3）。本區林道係沿山坡中腹順山勢而行，其通過溪溝處，常因溯源侵蝕現象而形成「崩塌區」（表3-3II），其沿山壁而走者，則有局部性之「斷崖」（表3-3VIII）。此二者為本區林道所見之災害性地形。惟因本區岩質破碎且多泥質，是以崩塌以岩屑滑落為主，挾磚頭大小之岩塊，危險度屬三級（一不小心就很危險），基本上只要先注意邊坡穩定狀況再行通過，其危險應可避免。災害性地形區以外路段之路況尚佳，惟路線彎曲，下坡陡峻高深，車行亦宜小心，其危險度為三、四級。

大雪山230林道全長約25公里，其中通過陡坡之路段約有22公里，其餘路段坡度稍緩。全線危險度分級如圖4-7所示。

本區大雪山登山步道全長約12公里，其通過陡坡區者約有4,200公尺，其餘路段坡度稍緩，尤其近志樂原處，坡度更緩（參看圖4-2）。危險度分級如圖4-7。

1. 防範對策：地質災害防範對策旨在防制園區內之災害。此處所謂災害係指地質現象引起的人員傷亡、財產、設施之損失而言。其防制之道有二：一是土地利用管理，限制高敏感區之開發，以避免引入人員活動；一是人員活動難以避免之地區，採取軟、硬體措施，以將災害發生之機率降至最低。
2. 高災害敏感區之管理策略：本研究區崇山峻嶺，經分析結果，「高敏感度」和「極高敏感度」地區合佔全區面積99.75%，其餘「中敏感度」地區零散分布於深山間，是以得知本區幾無可供開發利用之處。又依「雪霸國家公園計畫」表4-2「遊憩資源發展潛力分析表」，本區亦無可供一般觀賞和健行之資源。所以，本區不宜有遊憩設施等之規劃。而為維護此高災害敏感地區之自然環境的穩定，諸如伐木或開闢道路等行為亦應予禁止，以免引發或加劇破壞自然環境之地質作用。
3. 人員活動地區之安全措施：本區並無遊憩資源，但大雪山稜線縱走之中，雪山登山口在大雪山230林道上，故此林道與登山步道之使用仍難禁絕。對此等公共活動區之安全，可採取下列防範對策：
 - (1) 提供資訊：提供活動區內之危險地點、路段、危險類別與危險等級等資料，例如本報告所繪製之林道與步道危險度分級圖，與所附危險狀況圖等，以供行程規劃與裝備之參考。

(2) 設立警示標誌：於危險路段前，設立醒目之標示牌，圖示其危險狀況。（ 警示標誌設置基本要點請參閱本研究武陵地區報告26-33頁。）

(3) 於險阻路段設置安全設施，以降低發生災害之風險。安全設施包括棧道、護欄、導引繩索、攀援繩索等，如表5-1所示。

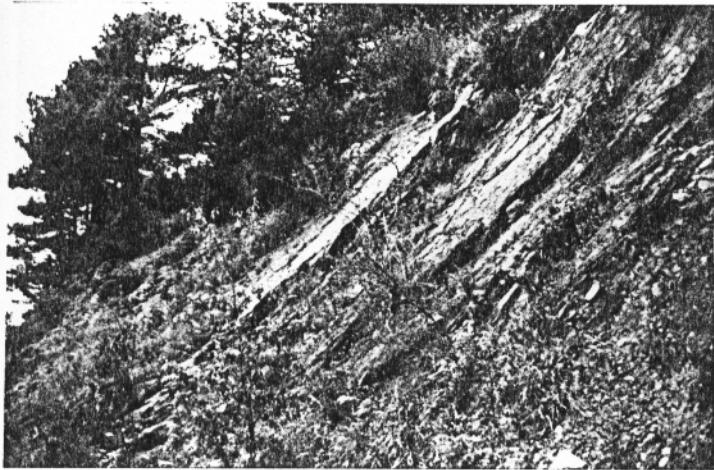
↑照片 2-1 輕度變質之泥質粉砂岩
高傾角順坡，其崩塌類
型為「岩石滑移」。

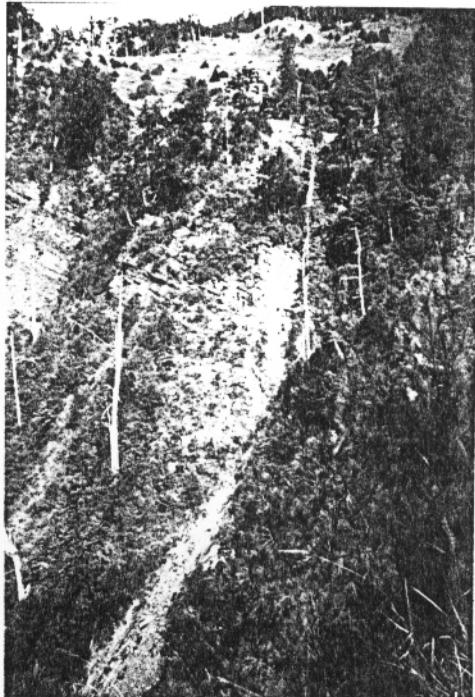
↑照片 2-2 變質層狀岩
與頁岩之斜
交坡，岩屑
滑落與少量
落石。

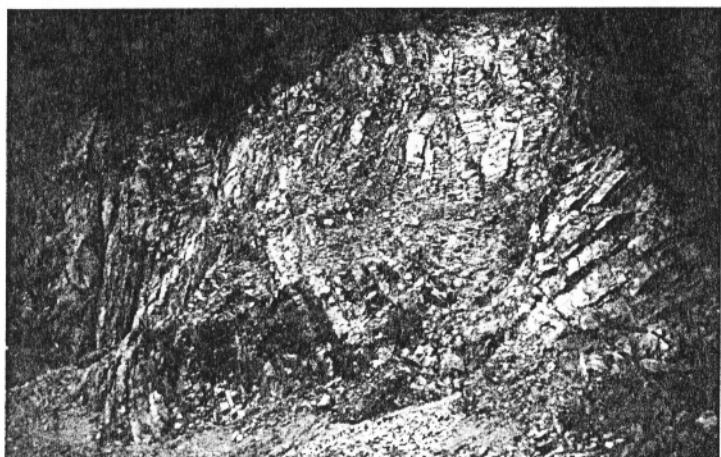
↑照片 2-3 局部性緊密褶皺與斷裂
現象。

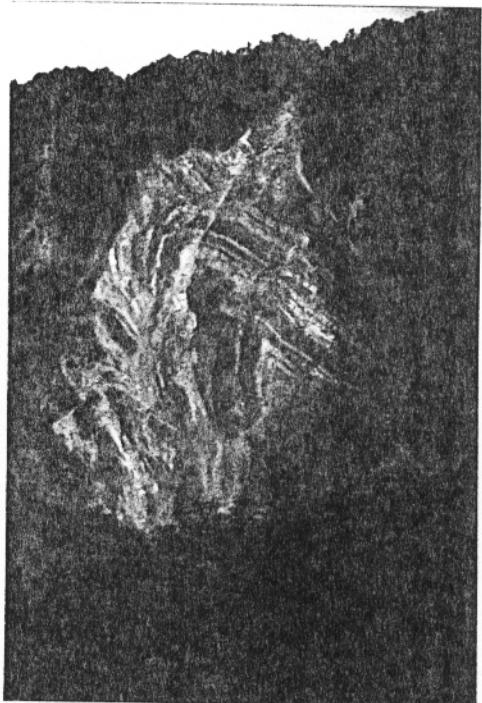
↑照片 2-4 西勢山大型
崩塌地之背
斜構造與斷
層。

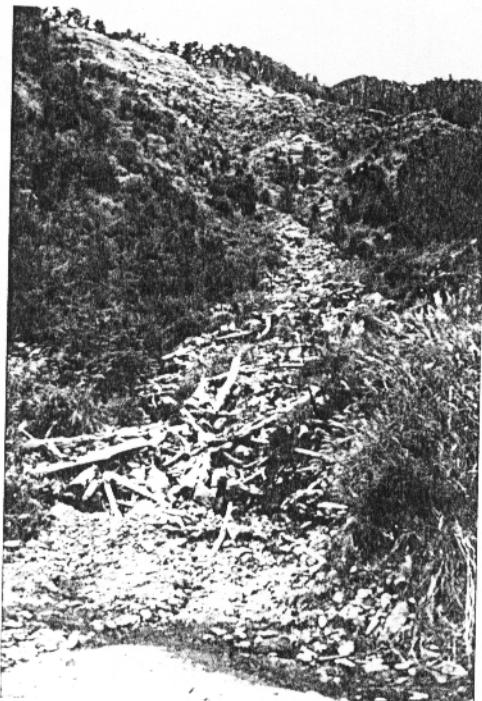
↑照片 3-3 溯源侵蝕與崩塌物質在溪床形成土石流動情況。

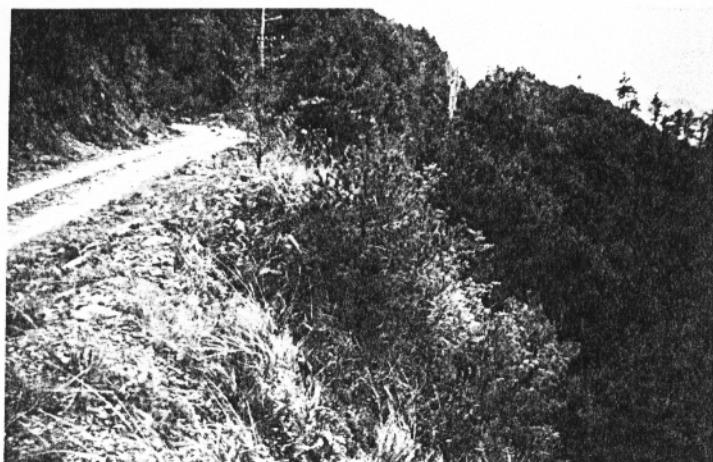
↑照片 4-3 大雪山230林道陡下坡三級危險路段：「一不小心就很危險」。

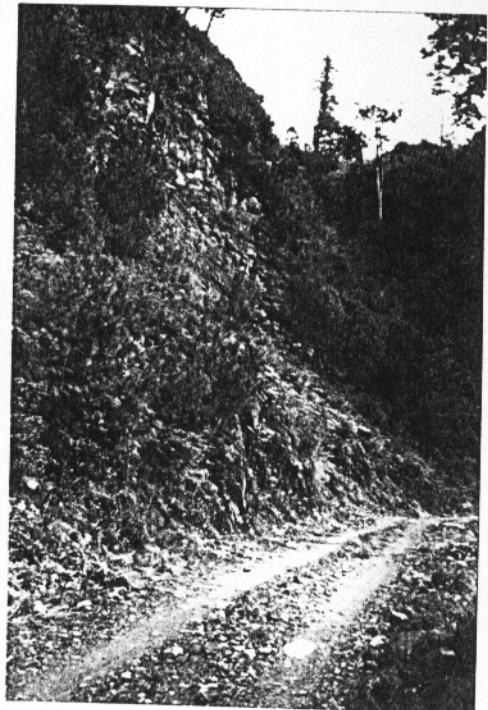
二是林道經過平直峭壁，則其上、下坡均有落石之虞（表3-3Ⅷ）。

↑照片 4-2 大雪山230林道峭壁落石區四級危險路段：「一不小心就危險」。

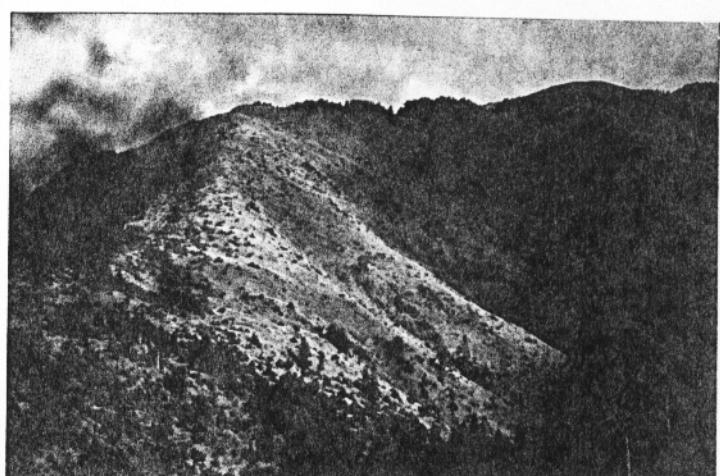
↑照片 4-4 大雪山主嶺線上無立木地遍長高山矢竹，登山步道危險度屬四級：「一不小心就危險」。
