雪霸國家公園災害敏感區之調查與防範研究 (觀霧地區)

委託單位：內政部營建署雪霸國家公園管理處
研究機關：中華民國國家公園學會
計畫主持人：張石角教授
研究助理：吳素慧、張伯宇

中華民國八十四年六月三十日

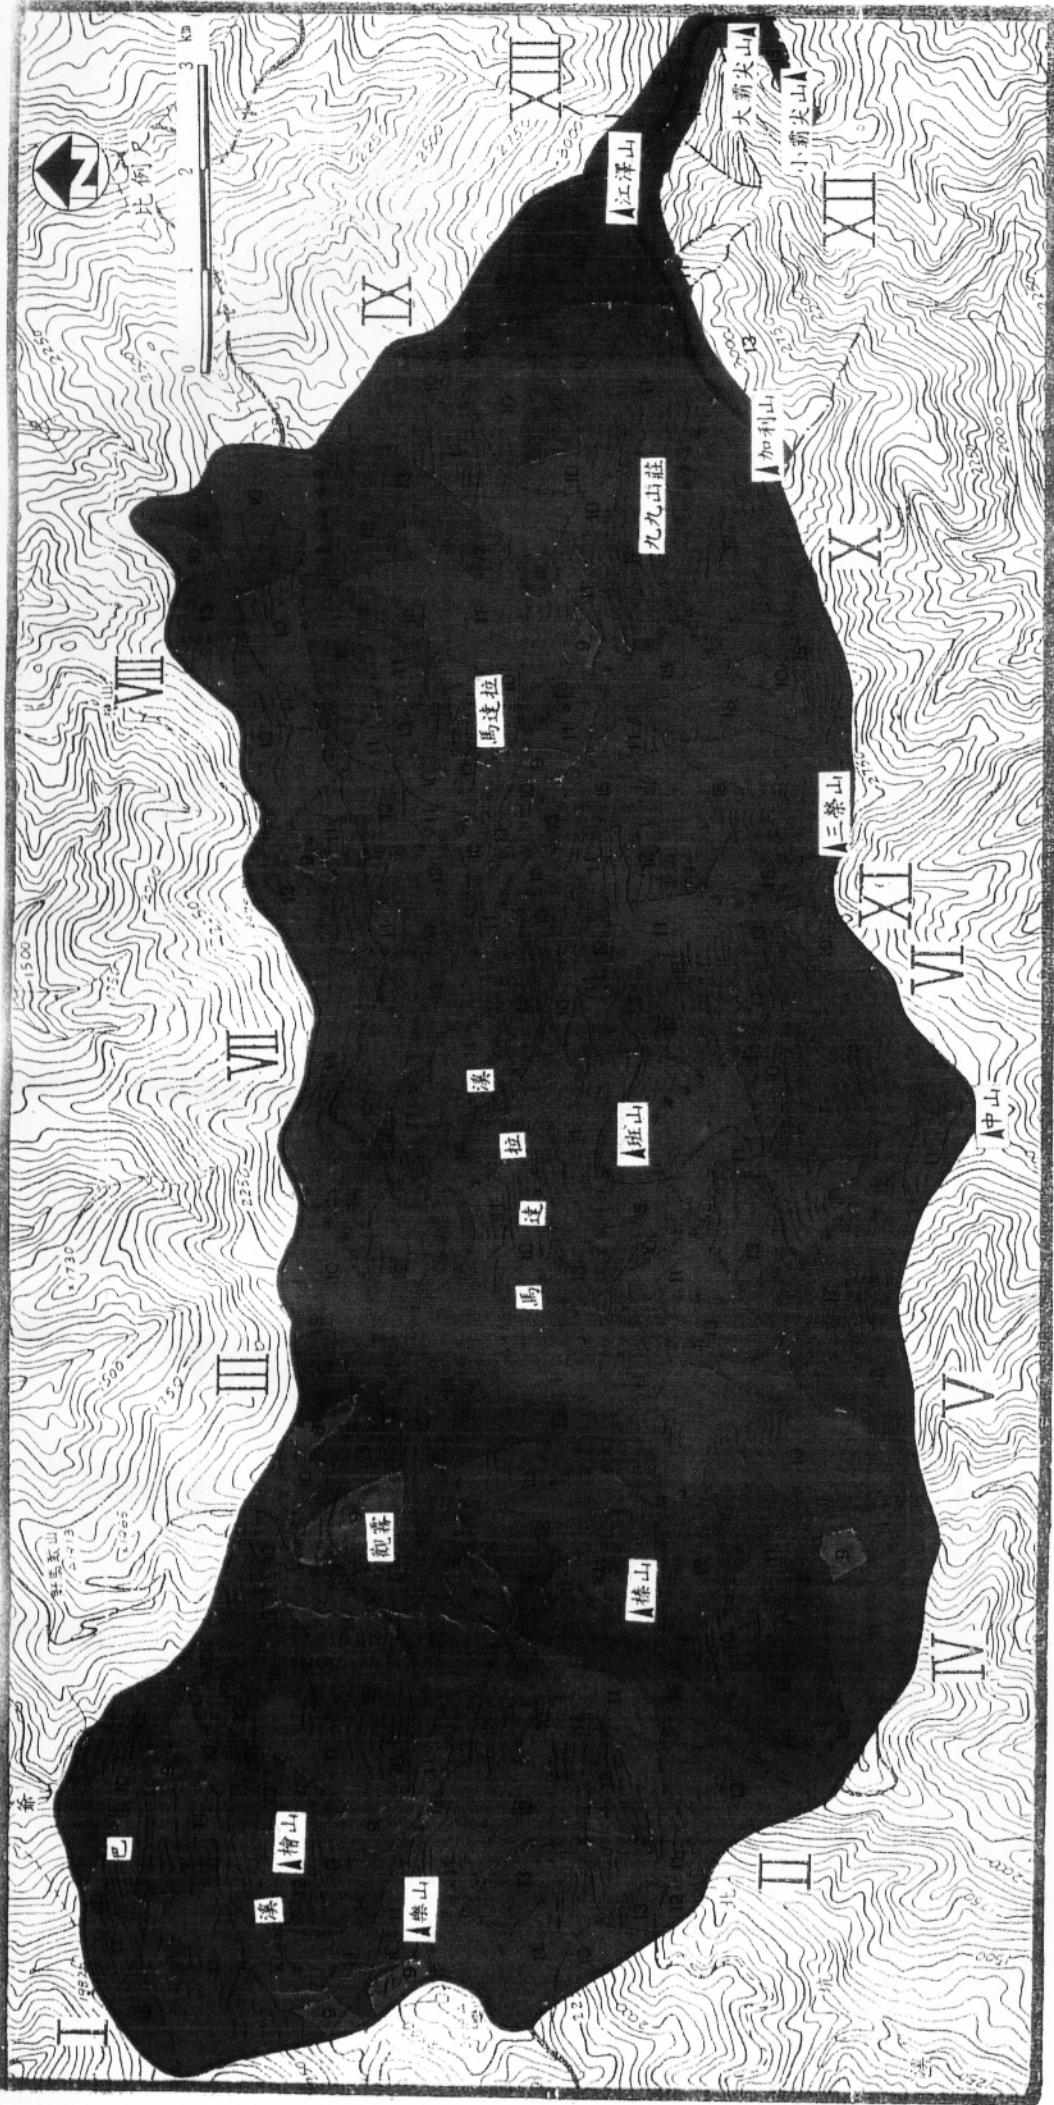
雪霸國家公園霧兒園潛在敏感能地區分布圖

2. 本研究區絕大部分地區屬"極高"和"高"潛在敏感區，故其開發潛力甚低；而中度敏感區只見於零散分布之階地，其中面積最大者為觀霧區。

3. 惟本潛在敏感區分布圖中包含地滑型潛在災害區(Ⅱ3)，其坡腳因自然或人為力量而切除時，有發生地滑之虞，但其災變發生速度一般比較緩慢，對遊客安全之威脅不大，但可為既成道路之維修以及未來工程行為規劃與設計的參考。

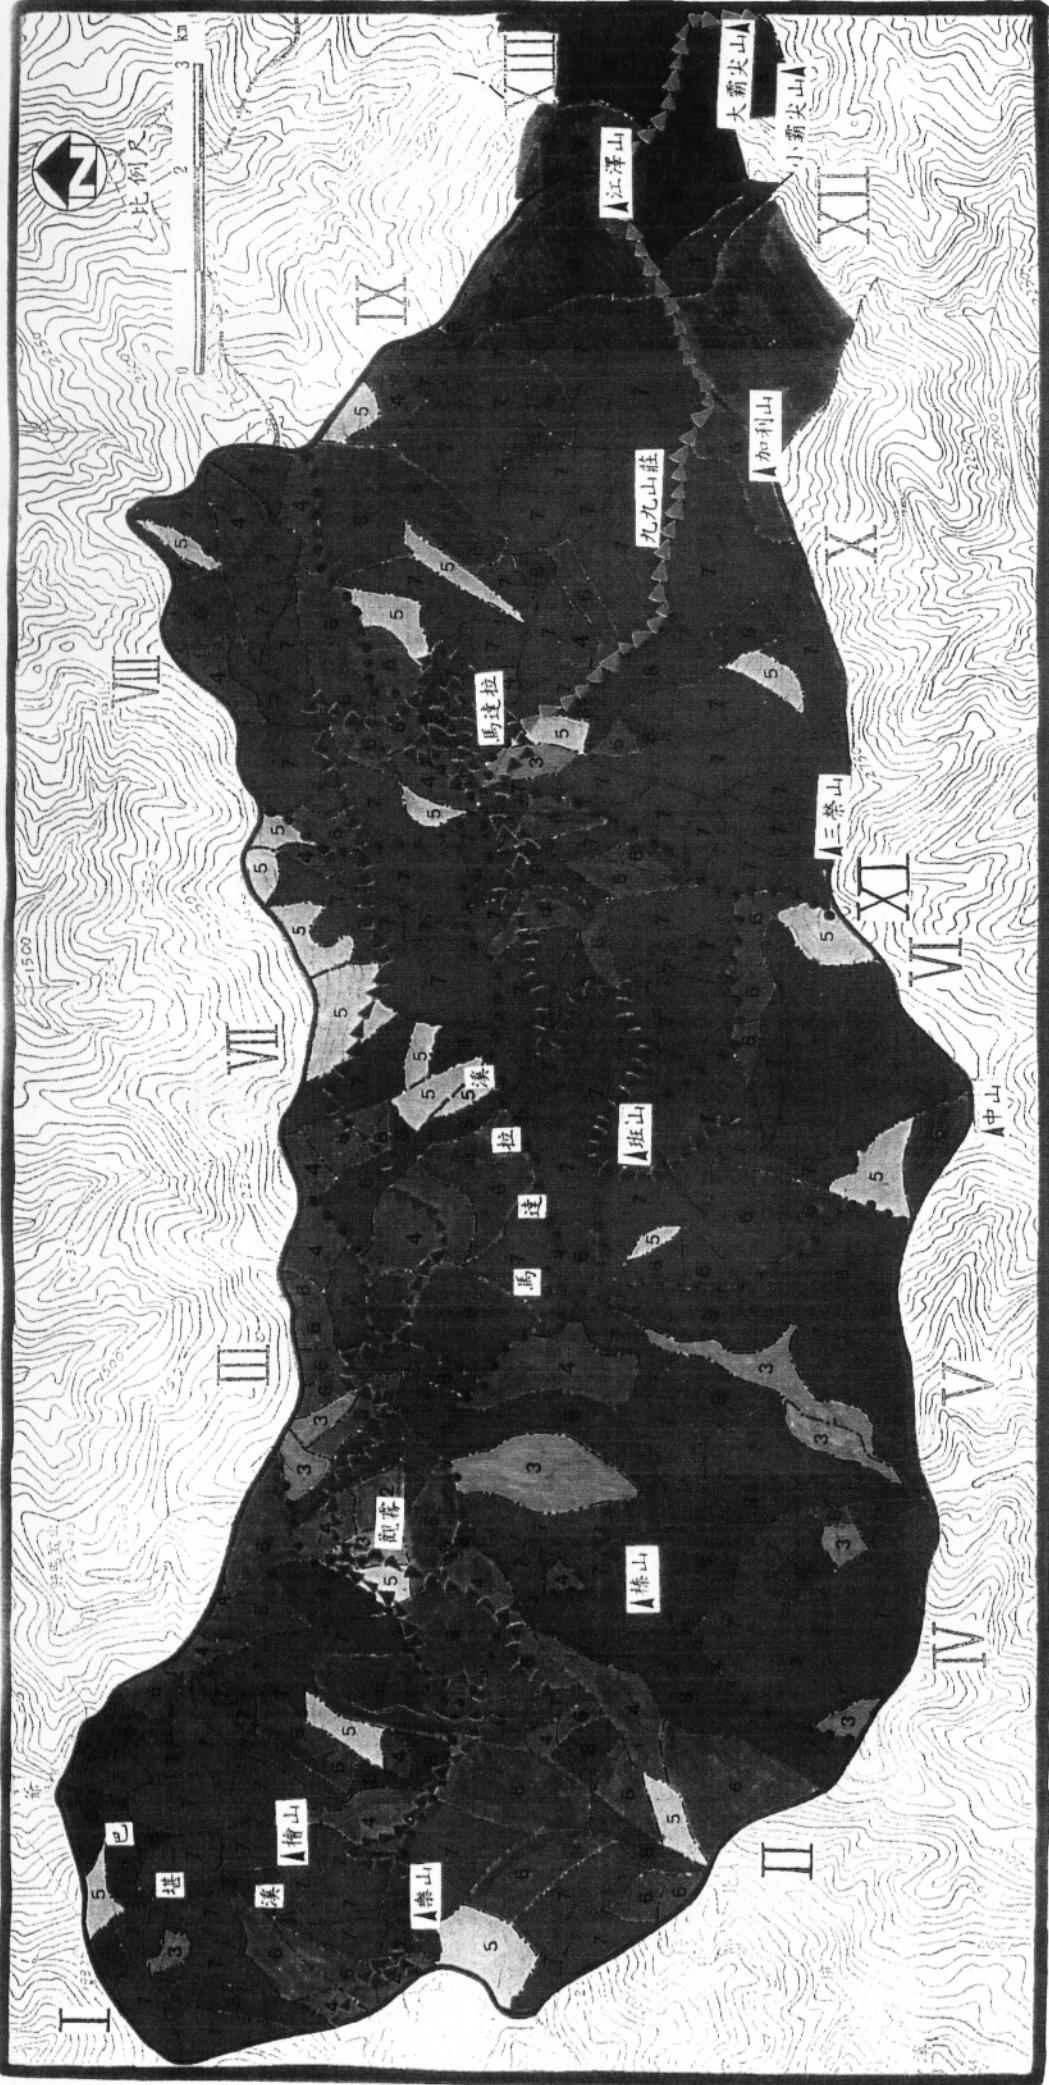
6—2 雪霸國家公園霧見坡度及陡坡敏感地區分布圖

2. 陡坡敏感區以馬達拉溪南岸和大霸主嶺兩側為其主要分布區；相較之下，其他地形分區之陡坡敏感區分布面積較小。陡坡敏感區坡度陡峻，林道通過時輒造成陡峭之人工邊坡，而致有規模不等之崩塌現象，人、車通過時須加注意，尤其是雨季以及地震之時。

3. 坡度級序為"7"之土地單元，表示該區內只有部份是陡坡敏感區，且可能是斷續性分布，而部份則為較緩之地區。

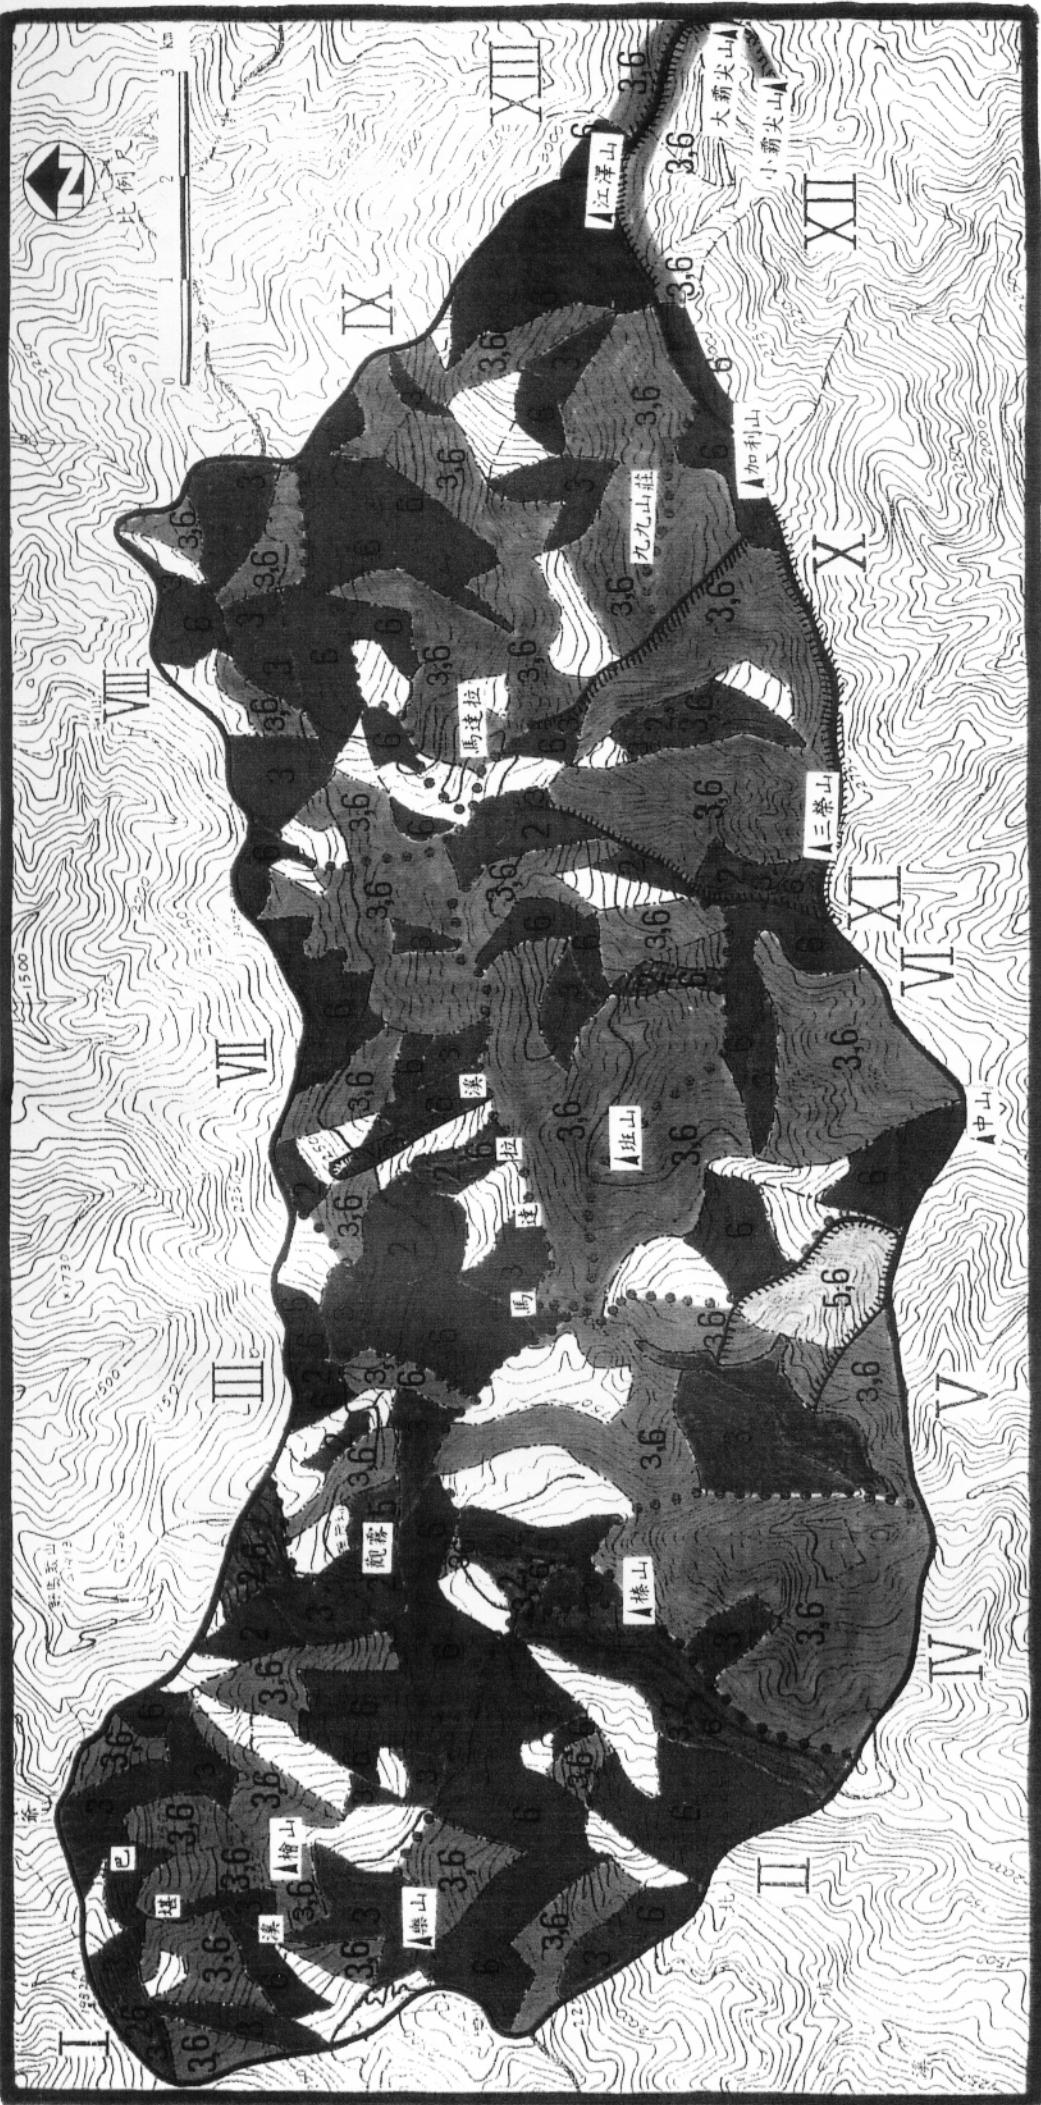
圖 6—3 雪霸國家公園霧龜山與潛在崩山災害類型分布現況敏感區

1. 本研究區內除馬達拉溪溪岸攻擊坡崩塌地、林道通過陡坡敏感區之崩塌地，因規模小而分散，無法在圖上逐一表示外，經常性大面積崩塌地主要分布區有四，即V區之大型崩塌地、X區之崩塌地集中區，和XⅡ、XⅢ區大規模裸岩地偶有落石和岩屑滑落情形；此外，X區(三榮山)嶺線雪山溪側也是現況敏感區分布區。（圖6-3、表6-3）

2. 上述現況敏感區中，X、XⅡ、XⅢ區之現況敏感區有登山步道通過，對登山者之安全有高度之風險；另外在觀霧至登山口之大鹿林道七公里處之崩塌地使整個路基流失，其臨時蹊徑之危險度也頗高。其他敏感區則因無道路或步道通過，故與遊客安全無關。

3. 本研究區潛在崩山類型如圖6-3。由於本區坡度陡峻，岩質破碎，故大多為岩屑滑落型，部份為落石和平面型地滑。

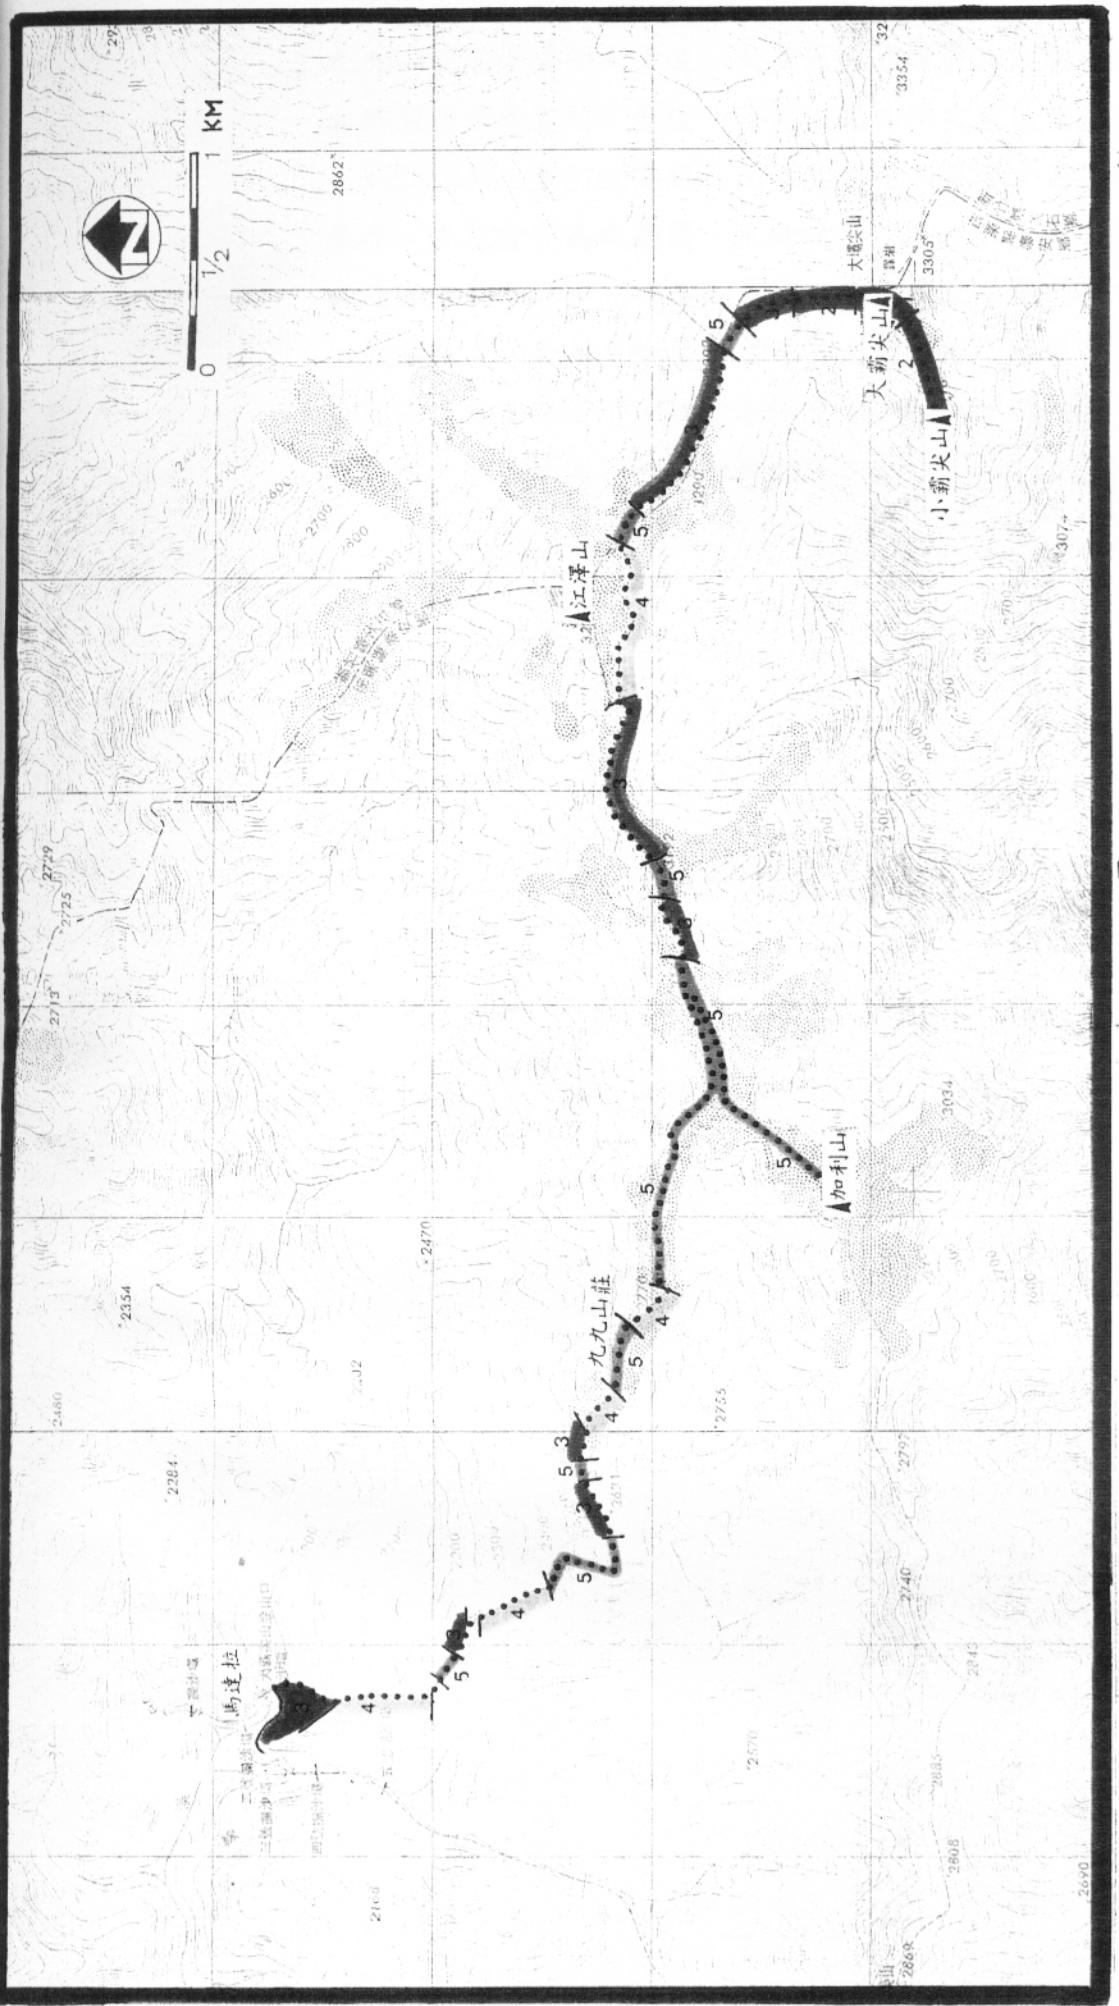
圖 6—4 大霸尖山登山步道
危險程度分級圖

1. 自登山口至小霸之間的登山步道危險度等級的地理分布如圖6-4所示。由於圖上步道位置業已概括化，故其危險度等級係以其所通過之地形區為區劃準據。

2. 自登山口至九九山莊間步道長度3.5公里，經過兩處寬闊平緩之嶺頂，古木參天，沿途為崩落之變質砂岩塊；接近九九山莊處，地勢亦較緩，都屬安全路段。其他路段大多窄且具陡長下坡，其樹木密者，危險度為“4”，疏者則可能一摔而至谷底，肇致傷亡，故其危險度為“3”。

3. 九九山莊至小霸間之步道，大多通過嶺線或接近嶺線之山腹。由於本路段嶺頂多寬闊、平緩，因此通過其間之步道安全而且展望良好，如2770高地至3160高地之間；其經過山腹者，其下坡有一洩至谷底者，為危險度高之路段，危險度為“3”；其生有密集林木者，則其危險度為“4”。北峰至大霸間以及大霸至小霸間之窄嶺地勢險惡，又當風口，自然危險度甚高，而大霸下之小徑更時有高處落石，其危險度更不在話下，故分別給予“2”和“1”之等級，只能讓存心冒險者一試，不宜開放為一般大眾。

3. 登山步道方面，1、2 級危險區乃自然條件惡劣使然，固然可以加建護欄、護頂等防護設施以提高安全水準，但並非萬全之計，風險仍大，故以禁止一般遊客涉險為宜。

對 "3" 級危險路段，問題皆在陡下坡，對缺乏警覺性之一般遊客仍是相當危險，尤其是雨天路滑，情況會更惡劣。宜以警示標誌勸阻一般遊客。但其能以棧道、護欄或拓寬路面、整條路況改善者，仍應優先辦理。

對 "4" 級危險路段，除豎立警示標誌外，棧道和護欄之修建仍有其必要。

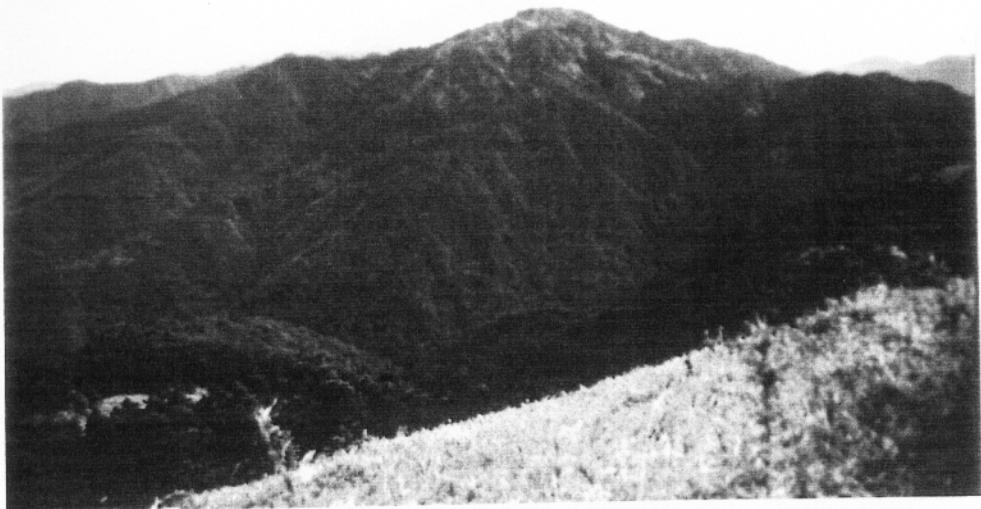
照片三、馬達拉溪上游右岸境界山區，地勢陡峻，但植被
覆蓋良好。

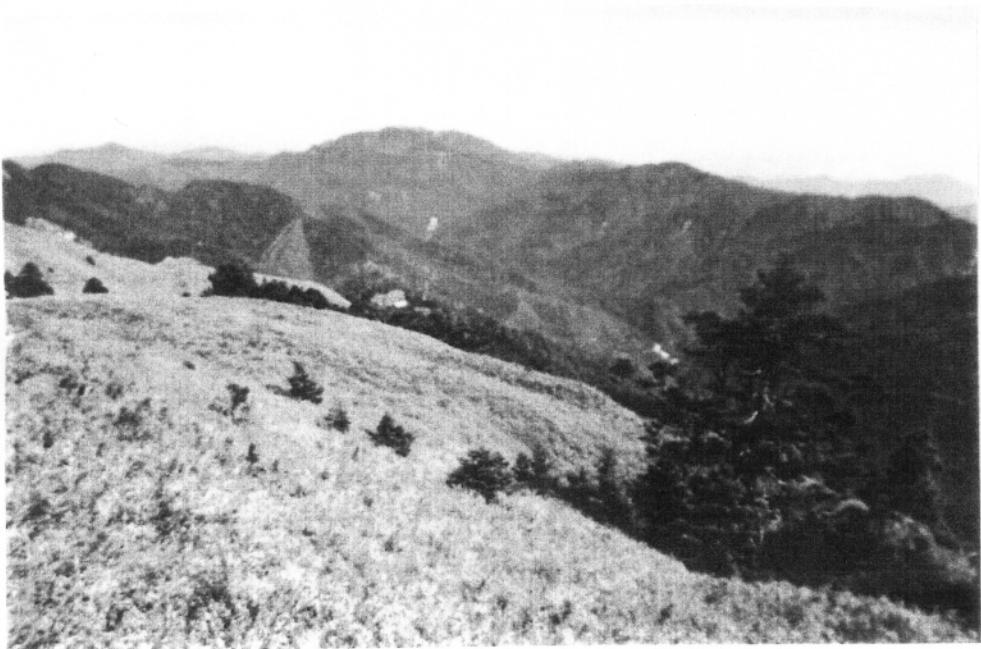
照片四、馬達拉溪兩岸。左岸較多崩塌地而右岸覆蓋良好
，主嶺寬厚，為箭竹區。

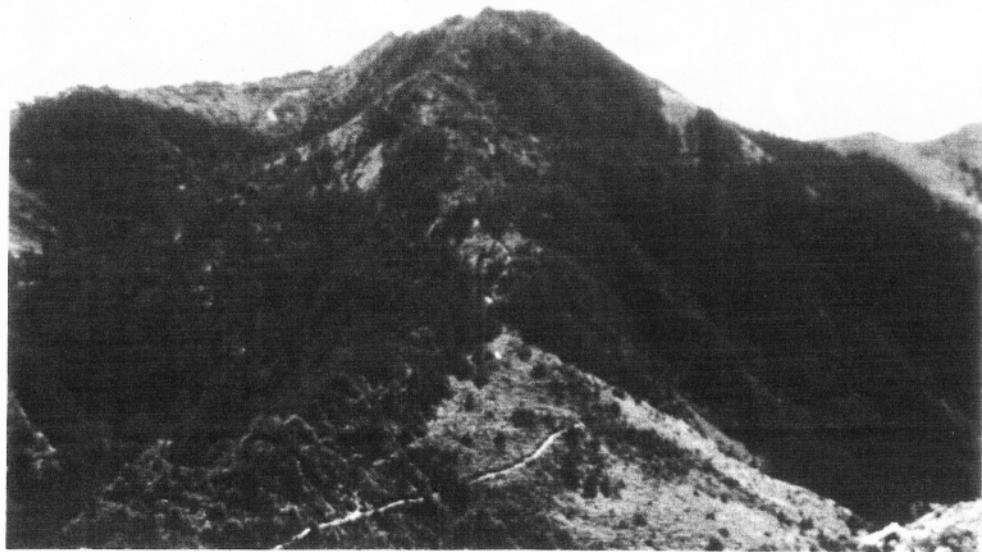
照片五、江澤山、雪山溪側地勢險峻。

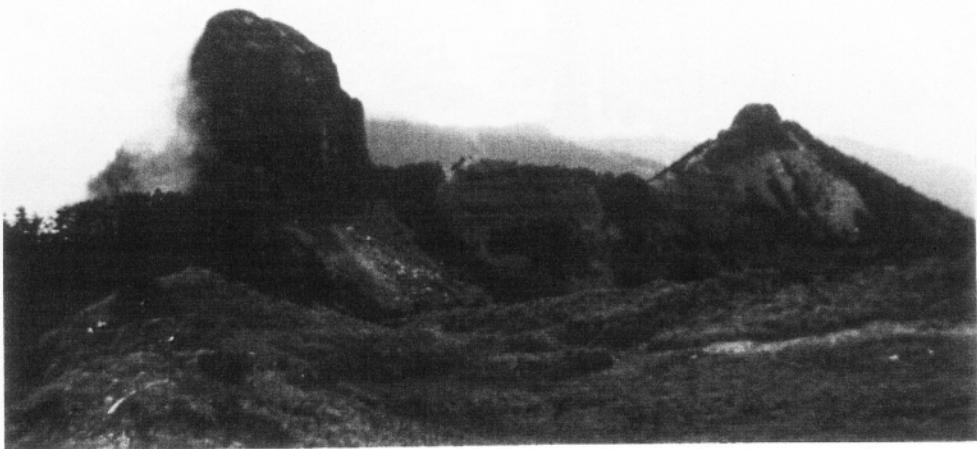
照片六、大、小霸地勢，多裸岩和崩塌地。

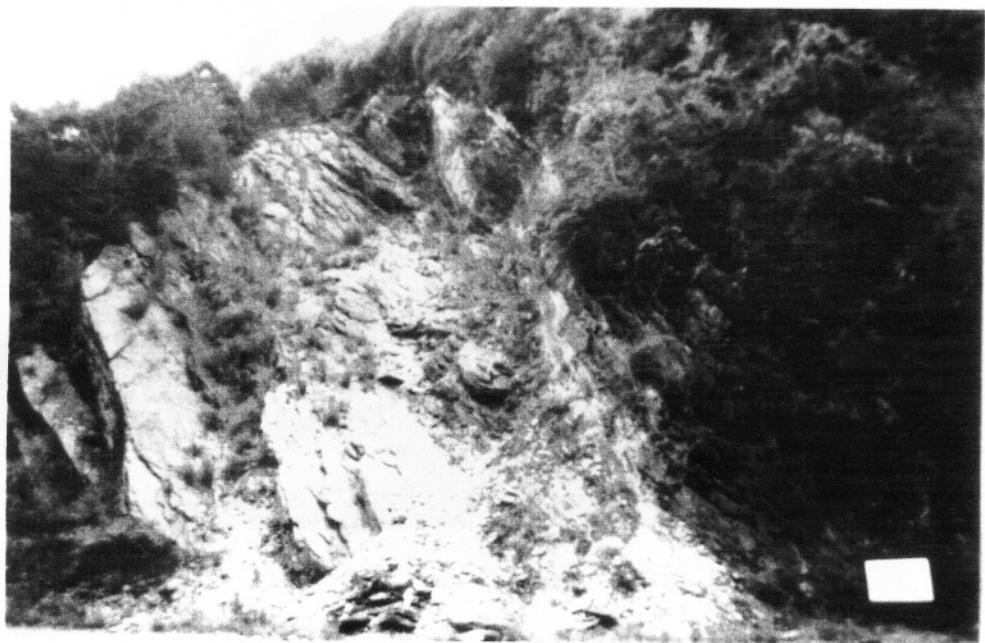
照片十、VII區高傾角順向坡及岩石滑移。

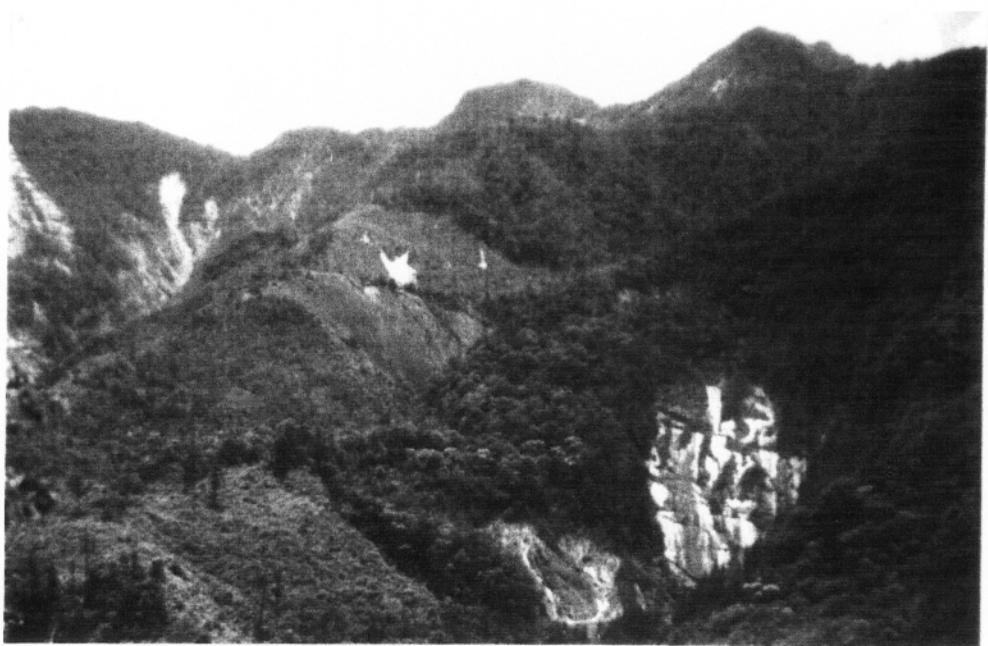
照片十一、X區所見順向坡，近景以白色變質砂岩為主；
遠景為三榮山主山脊之崖坡，硬頁岩為主，多崩塌。

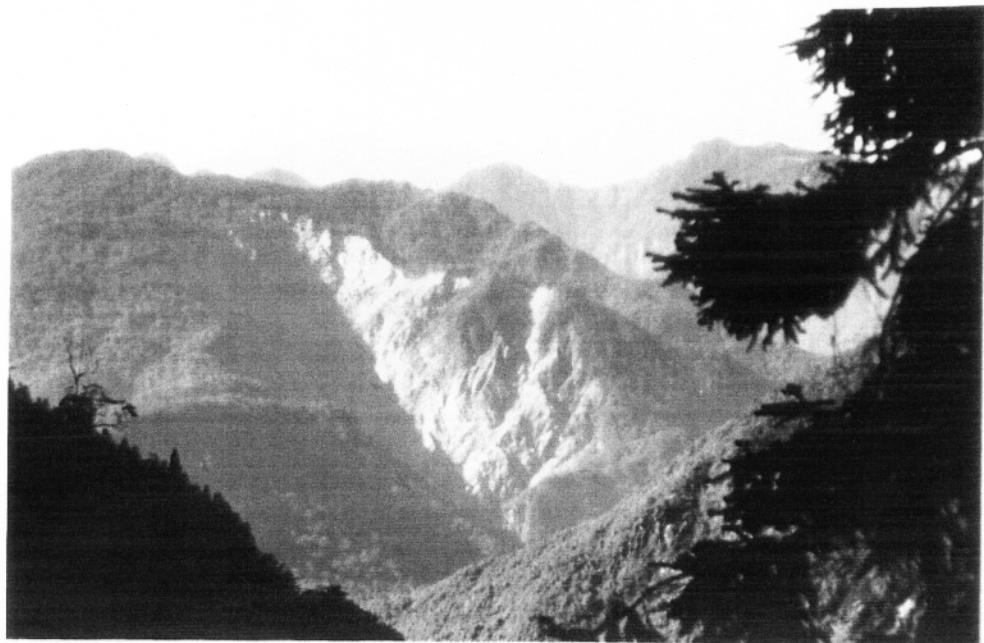
照片十三、V區左岸之大崩塌地，為斷層破碎帶。

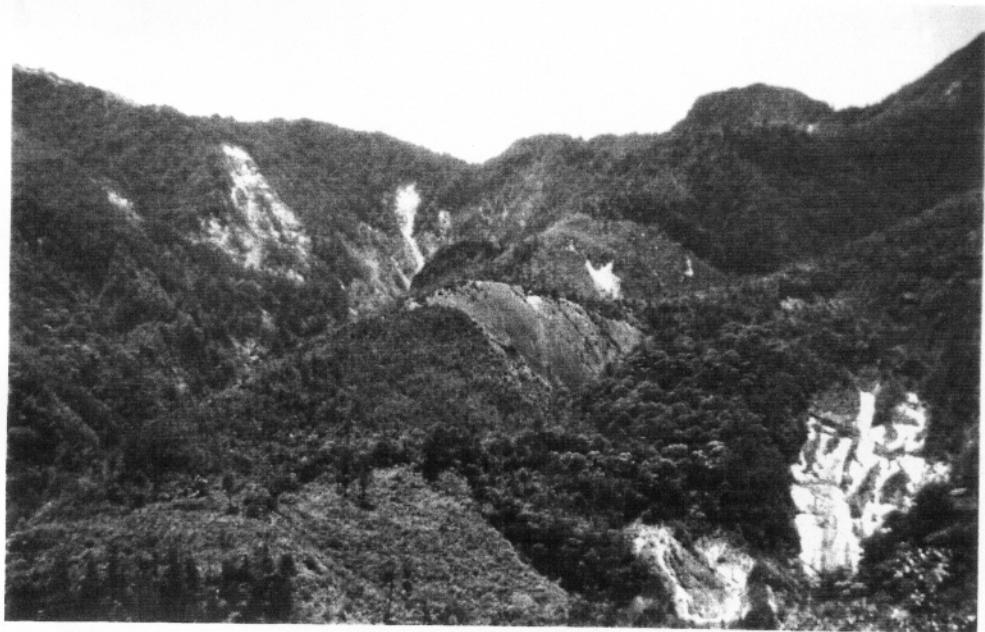
照片十四、X區之崩塌地問題區，產生大量土砂，故其下
游建有三座防沙壩。

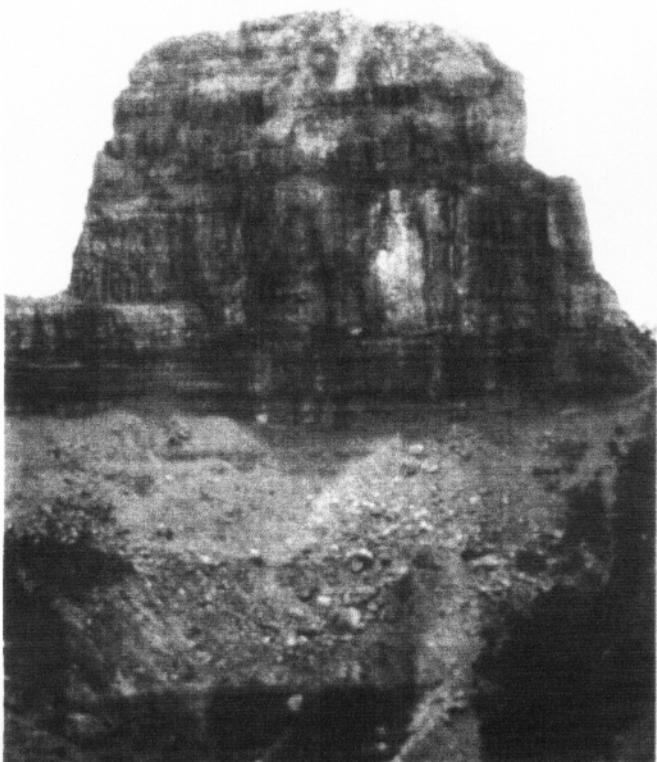
照片十五、大霸尖山四
周為峭壁，
為岩屑崩落
區。

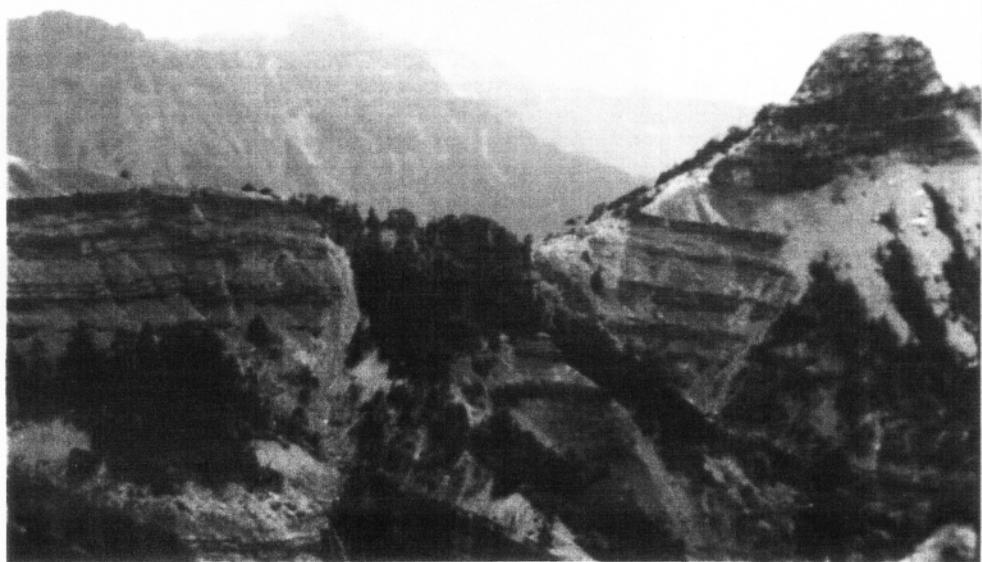
照片十六、小霸嶺線，以硬頁岩為主，為崩塌地。

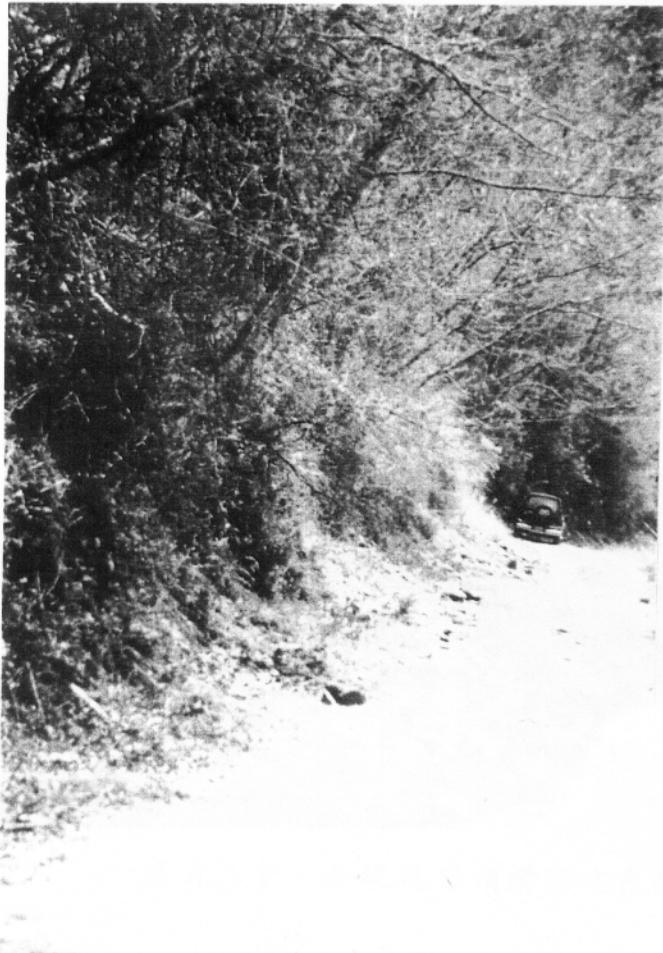
照片十八、林道通過陡
坡敏感區，
由高處崩石
塊威脅行旅
安全且難以
防範。

2. 林道方面除大鹿林道東支線約距觀霧 1.5 公里外長約 80 公尺之落石區，其災源區係在高處難以直接處理外，7 公里處崩塌已有架橋之計劃，而其他通過陡坡敏感路段之崩塌可經由危石處理方式達到提升行旅安全之目的。

但對不能處理或尚未能立即處理之危險路段，仍須豎立警示標誌。

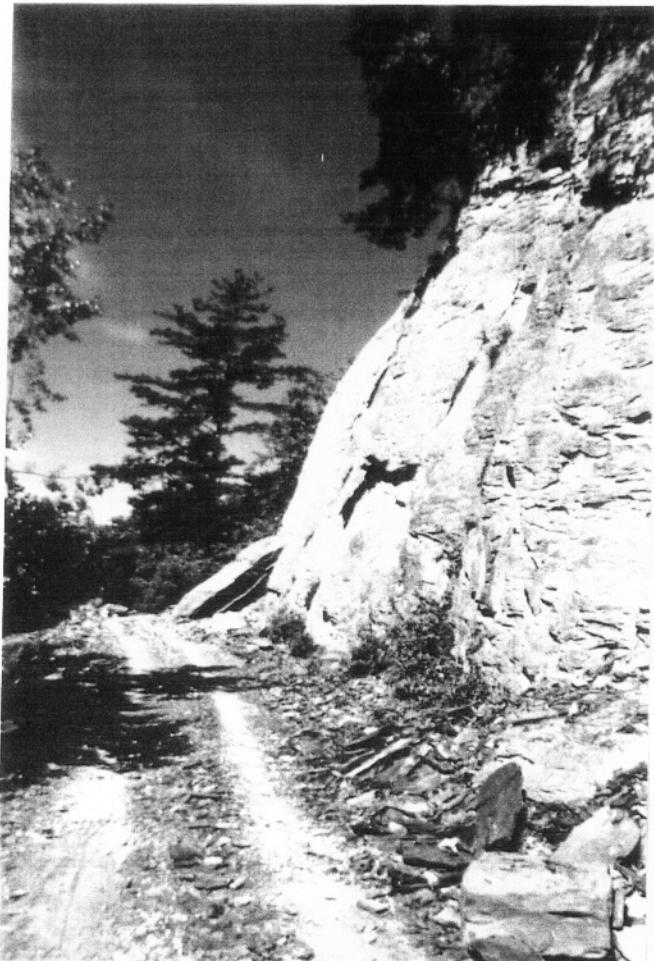
照片十九、林道通過峭壁，其危石之清除可增加安全。

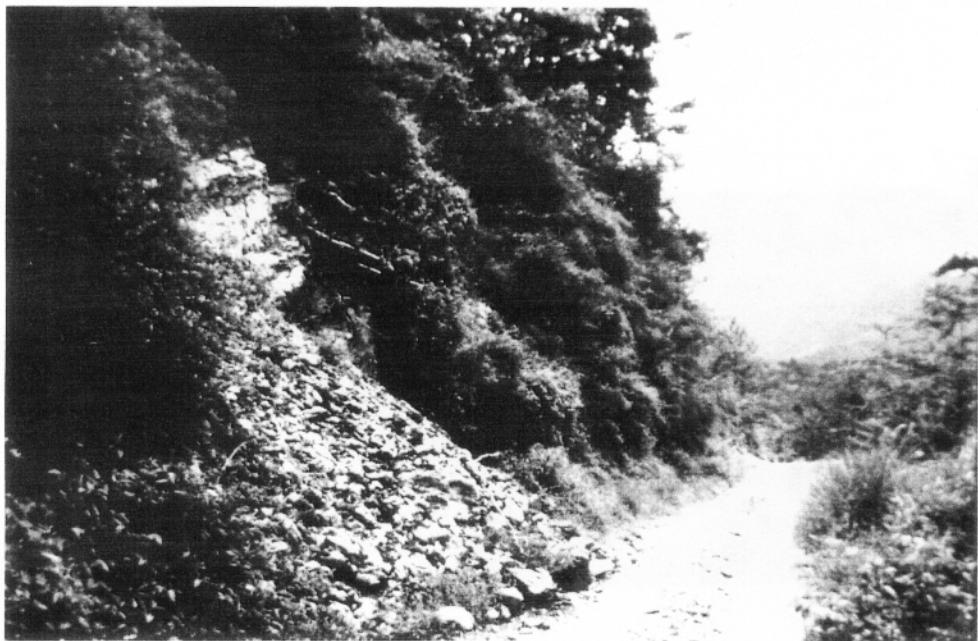
照片二十、大規模岩屑滑落之危險性不大。

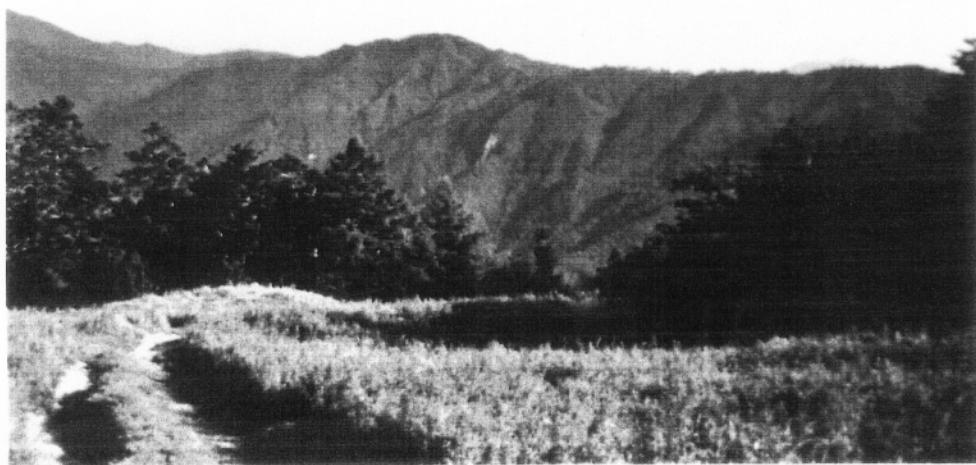
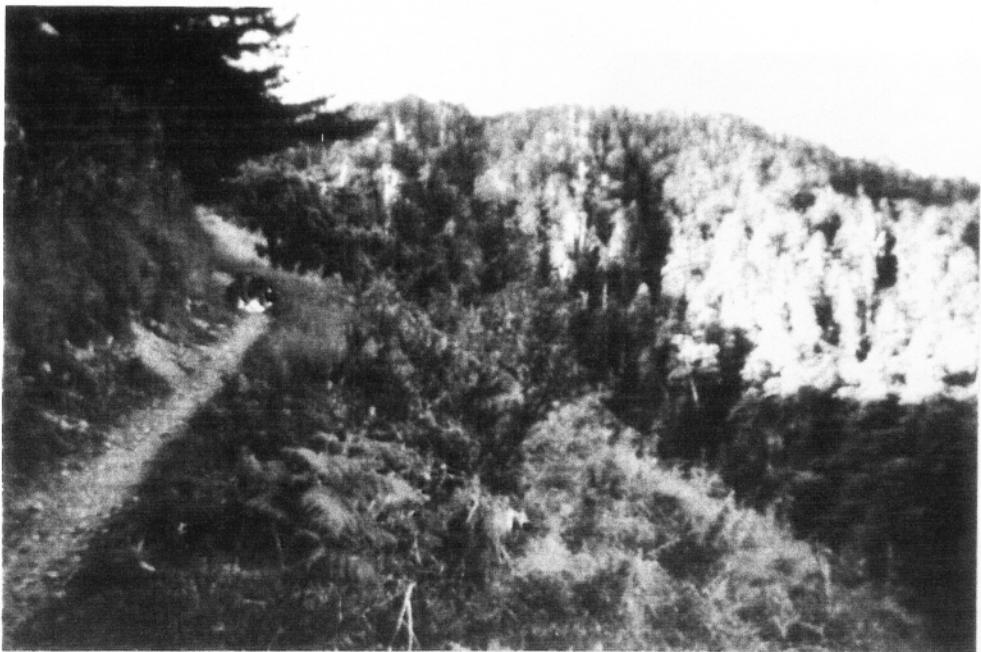
照片二十三

步道狹窄，下坡稍緩或有樹木，一不小心會發生危險(第四級危險度)。

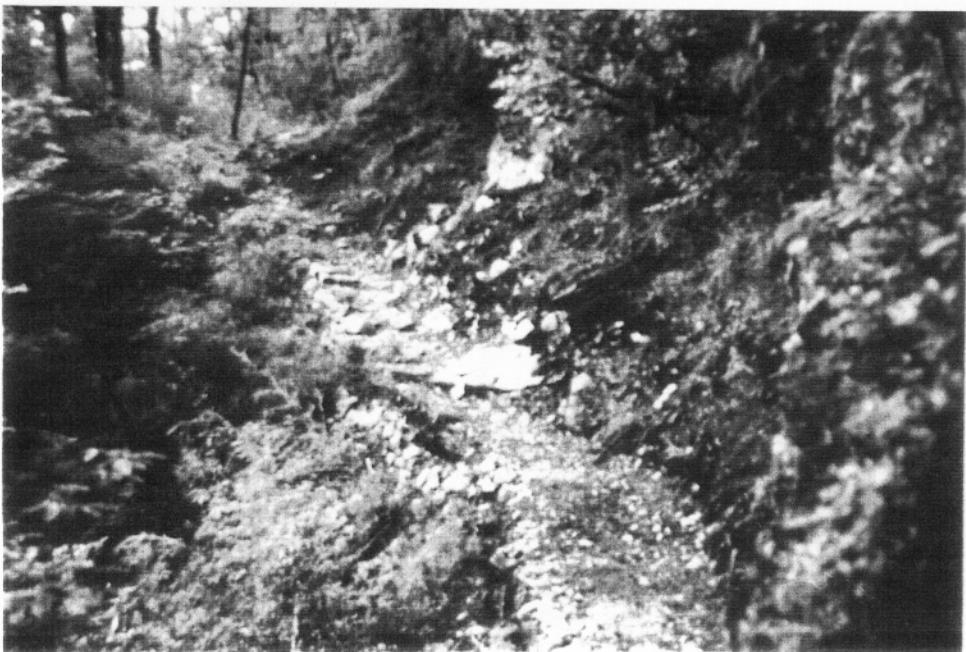
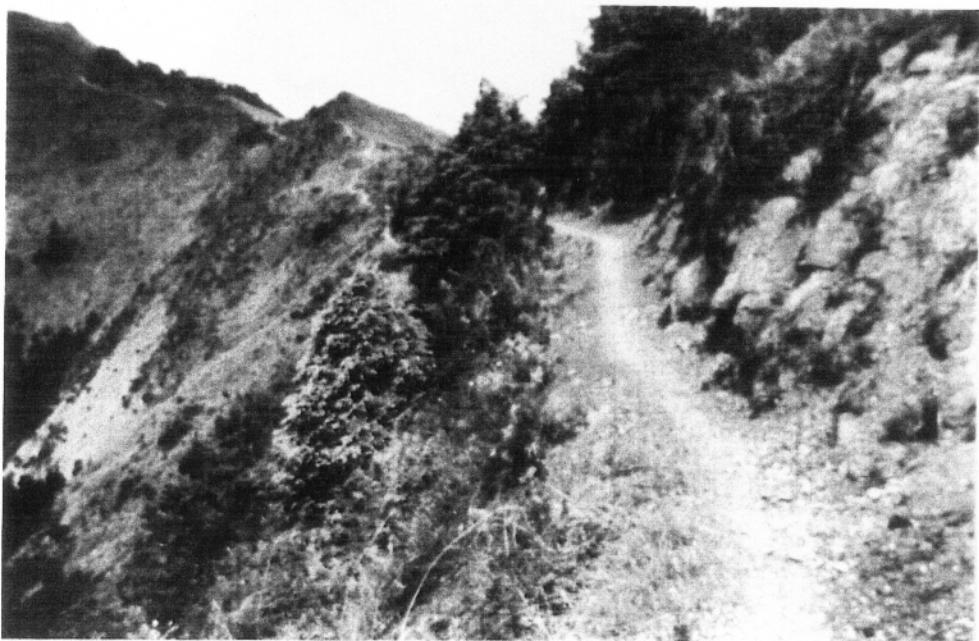
照片二十五

步道狹窄或為架空棧道，下坡險峻，一不小心可能摔成重傷甚或死亡(第三級危險度)。

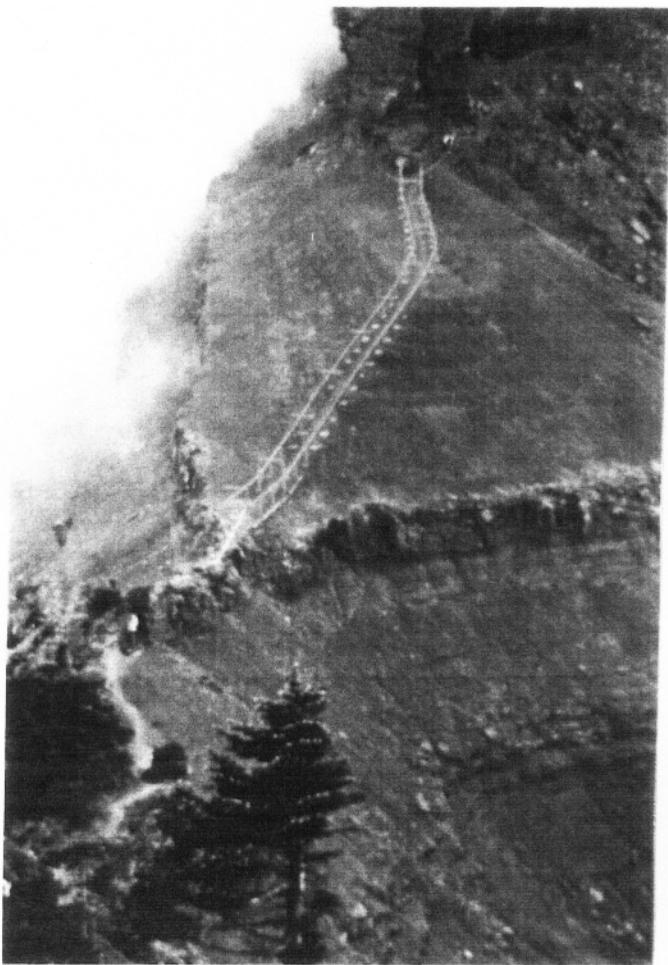
照片二十七、步道狹窄，兩側
爲險坡，又當風
口，自然條件惡
劣，即使小心也
很危險（第二級
危險度）。

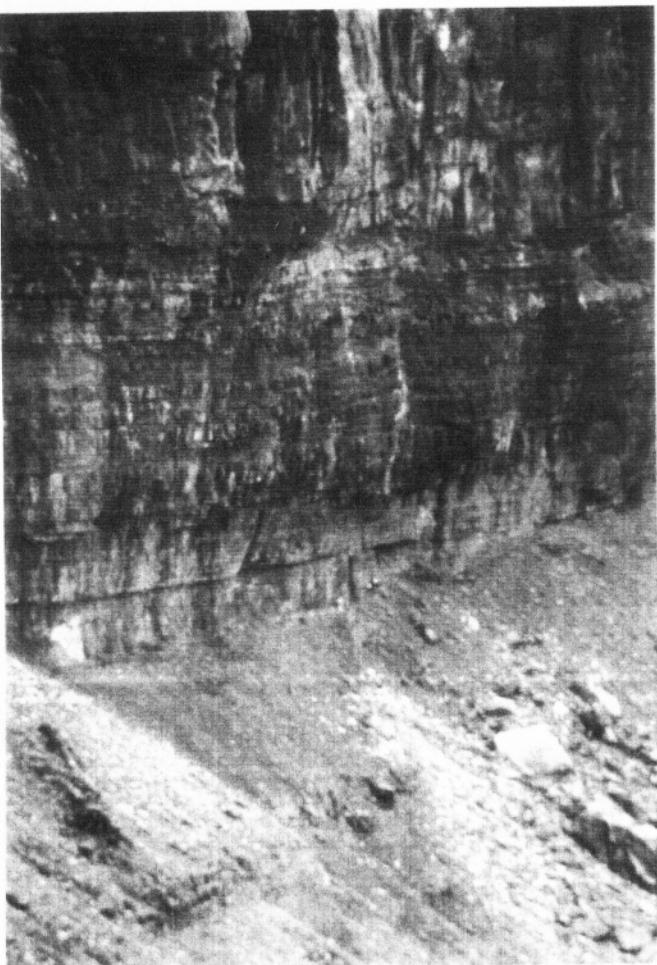
照片二十八、步道通過崩壁下
，上坡隨時可能
有落石，下臨深
谷，自然條件極
爲惡劣，即使非
常小心也很危險
（第一級危險度）
。
