雪霸國家公園災害敏感區之調查與防範研究
(雪見地區)

Study on the environmental sensitive areas of
Hsuch-Chien region, Hsuch-Pa National Park

內政部營建署雪霸國家公園管理處 委託
中華民國國家公園學會 執行

中華民國八十五年九月

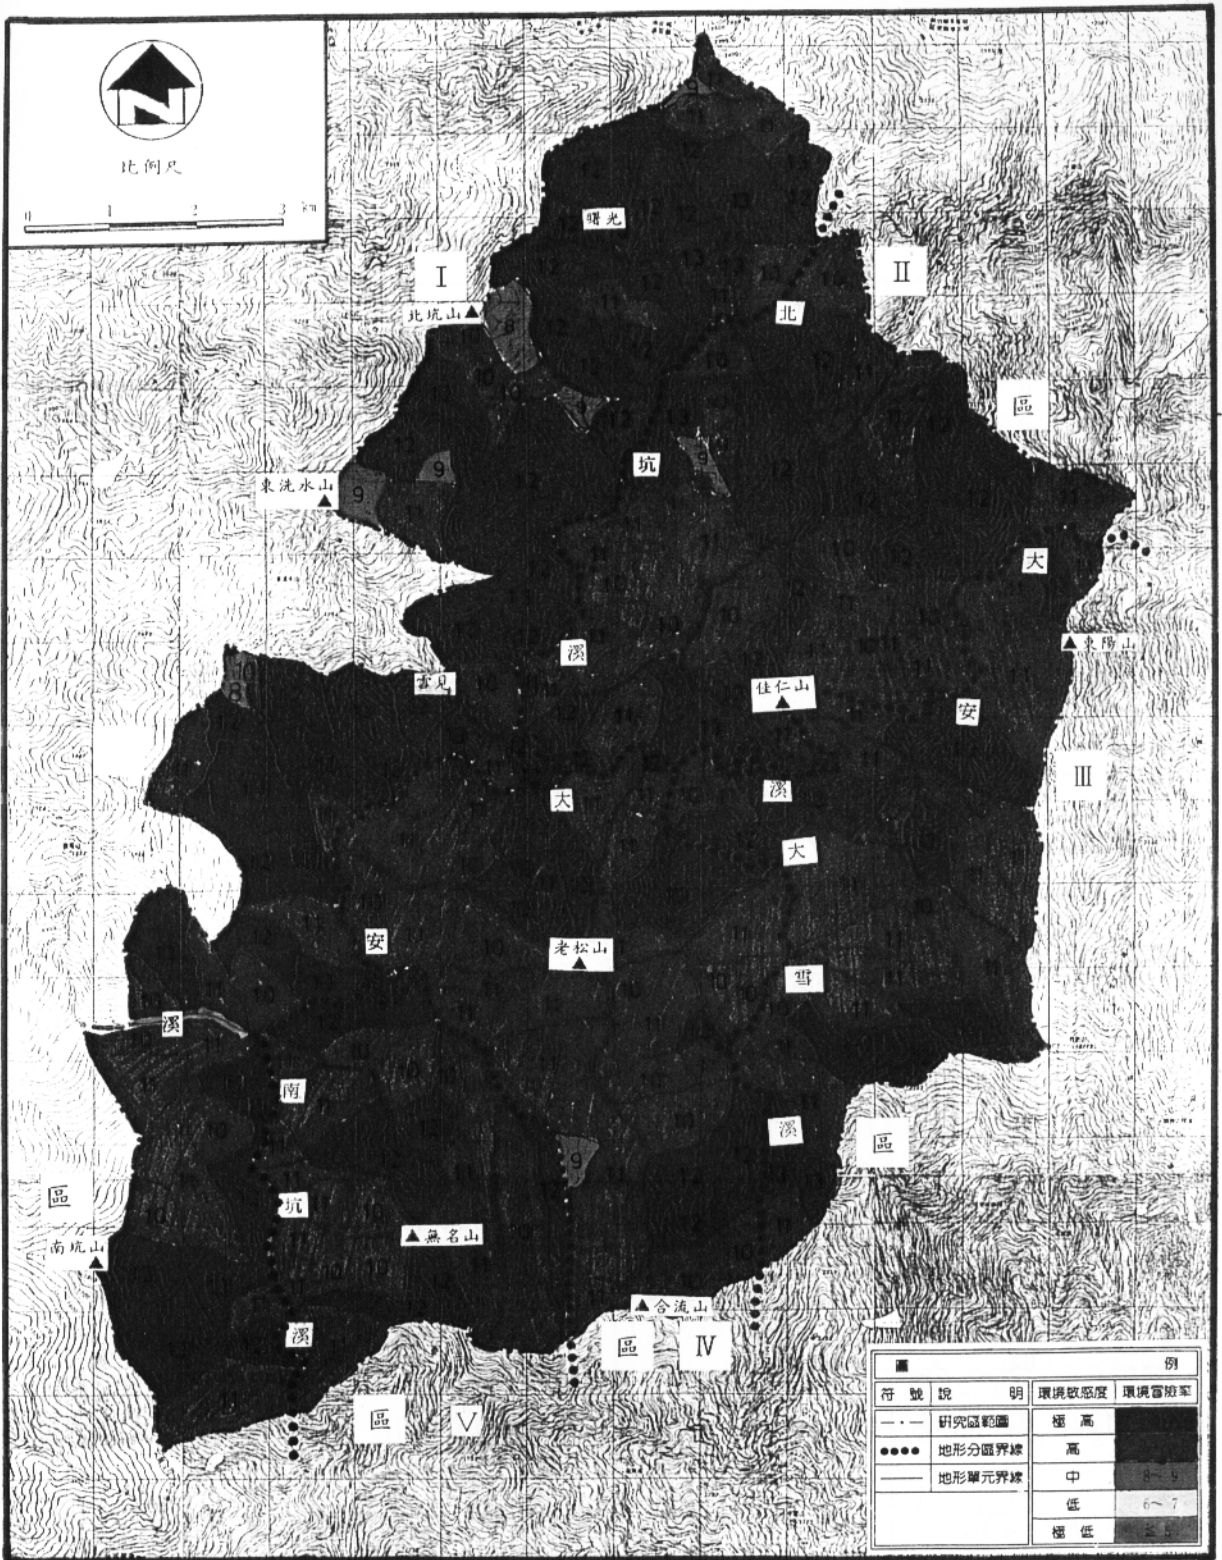
圖 6-1 雪霸國家公園雪見地區潛在敏感地區分布圖

1. 本研究區之潛在敏感區之地理分布如圖 6-1；各級面積統計如表 6-1。
2. 本研究區環境敏感度「極高」者佔44.23%，「高」者佔54.44%，兩者合計達全區98.67%。由此可見，本區利用潛力之低。而全區亦因而得以保持相當高之自然度，成為本國家公園珍貴之自然資源。
3. 從圖6-1可見 I 區在大安溪以北部分，敏感度「極高」之土地單元面積最大也最為集中，似與坡度分布圖(圖6-3)所顯示者相互矛盾，蓋根據表6-2之坡度分布統計，I 區陡坡區(七、八級坡)只佔全區之 36.60%，遠低於其他各區，但高環境敏感度分布面積亦是各區之冠，箇中原因是 I 區的土地單元坡面受侵蝕的情形比較嚴重，使坡面起伏而零碎，致提昇其敏感等級。I 區此種地形上之複雜度或與其主為粘土質之岩質較易受風化、侵蝕之特性有關。
4. 「中」敏感度分布區有153.60公頃，主要分布在 I 區之樂山、北坑山、東洗水山之東坡。由於 I 區屬一般管制區，且可及性最高，因此乃設置遊憩設施之可能地點。

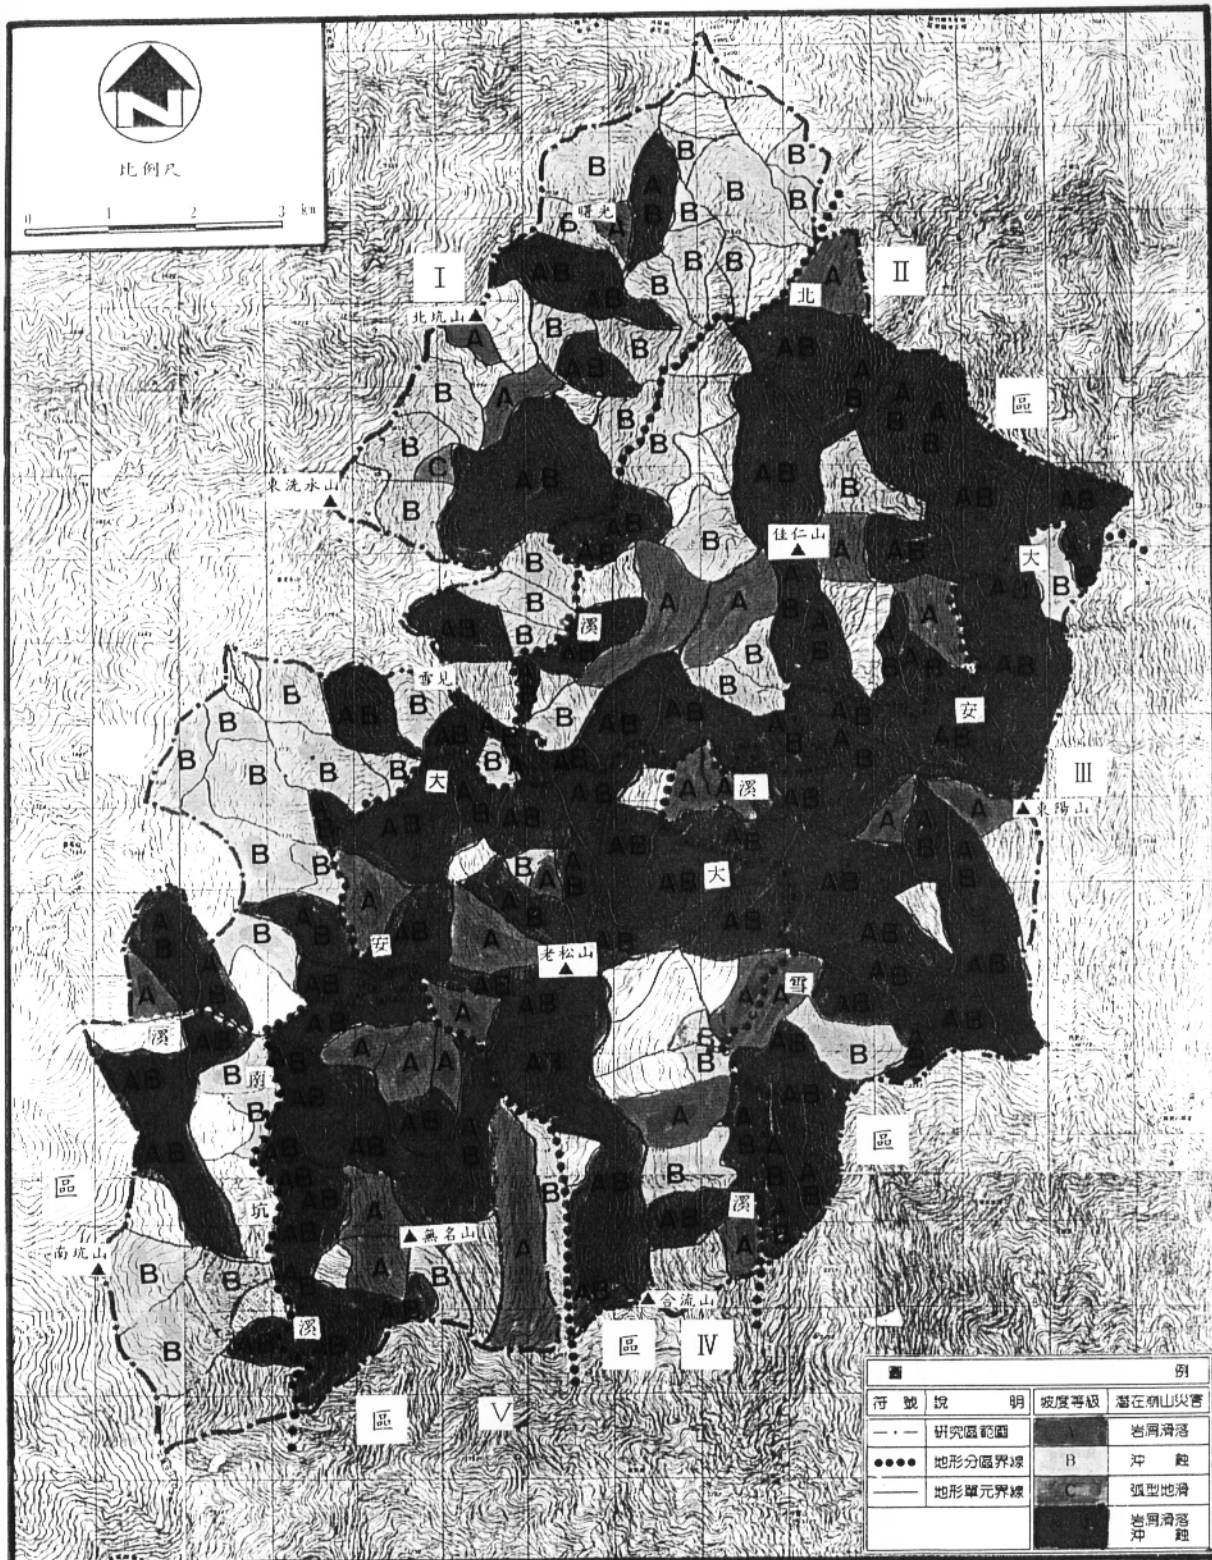
圖 6-2：雪霸國家公園雪見地區潛在崩山災害類型分布圖

1. 本研究區潛在崩山災害類型分布如圖6-2。
2. 本區地勢陡峻、岩層傾角多大於 40° ，因此表層岩石滑移(Rock slide)和岩屑滑落(Debris slide)為主要之崩山類型。
3. 岩石滑移為磚頭大小以上之岩塊自高處滑落之現象，具有殺傷力。I區司馬限林道在盡尾山以東至曙光間計有四處危險人工邊坡路段；而在北坑溪古道陡坡處及其他分區溪岸及陡坡，則有岩屑滑落情形。
4. 司馬限危險人工上邊坡之岩石為泥質粉砂岩類，岩體破碎、落石高度約在40公尺以內，且屬滾落型落石型態，有稍寬裕之預警時間，故歸為第四級危險步道(一不小心就危險)，若提高警覺小心通過應無安全問題。

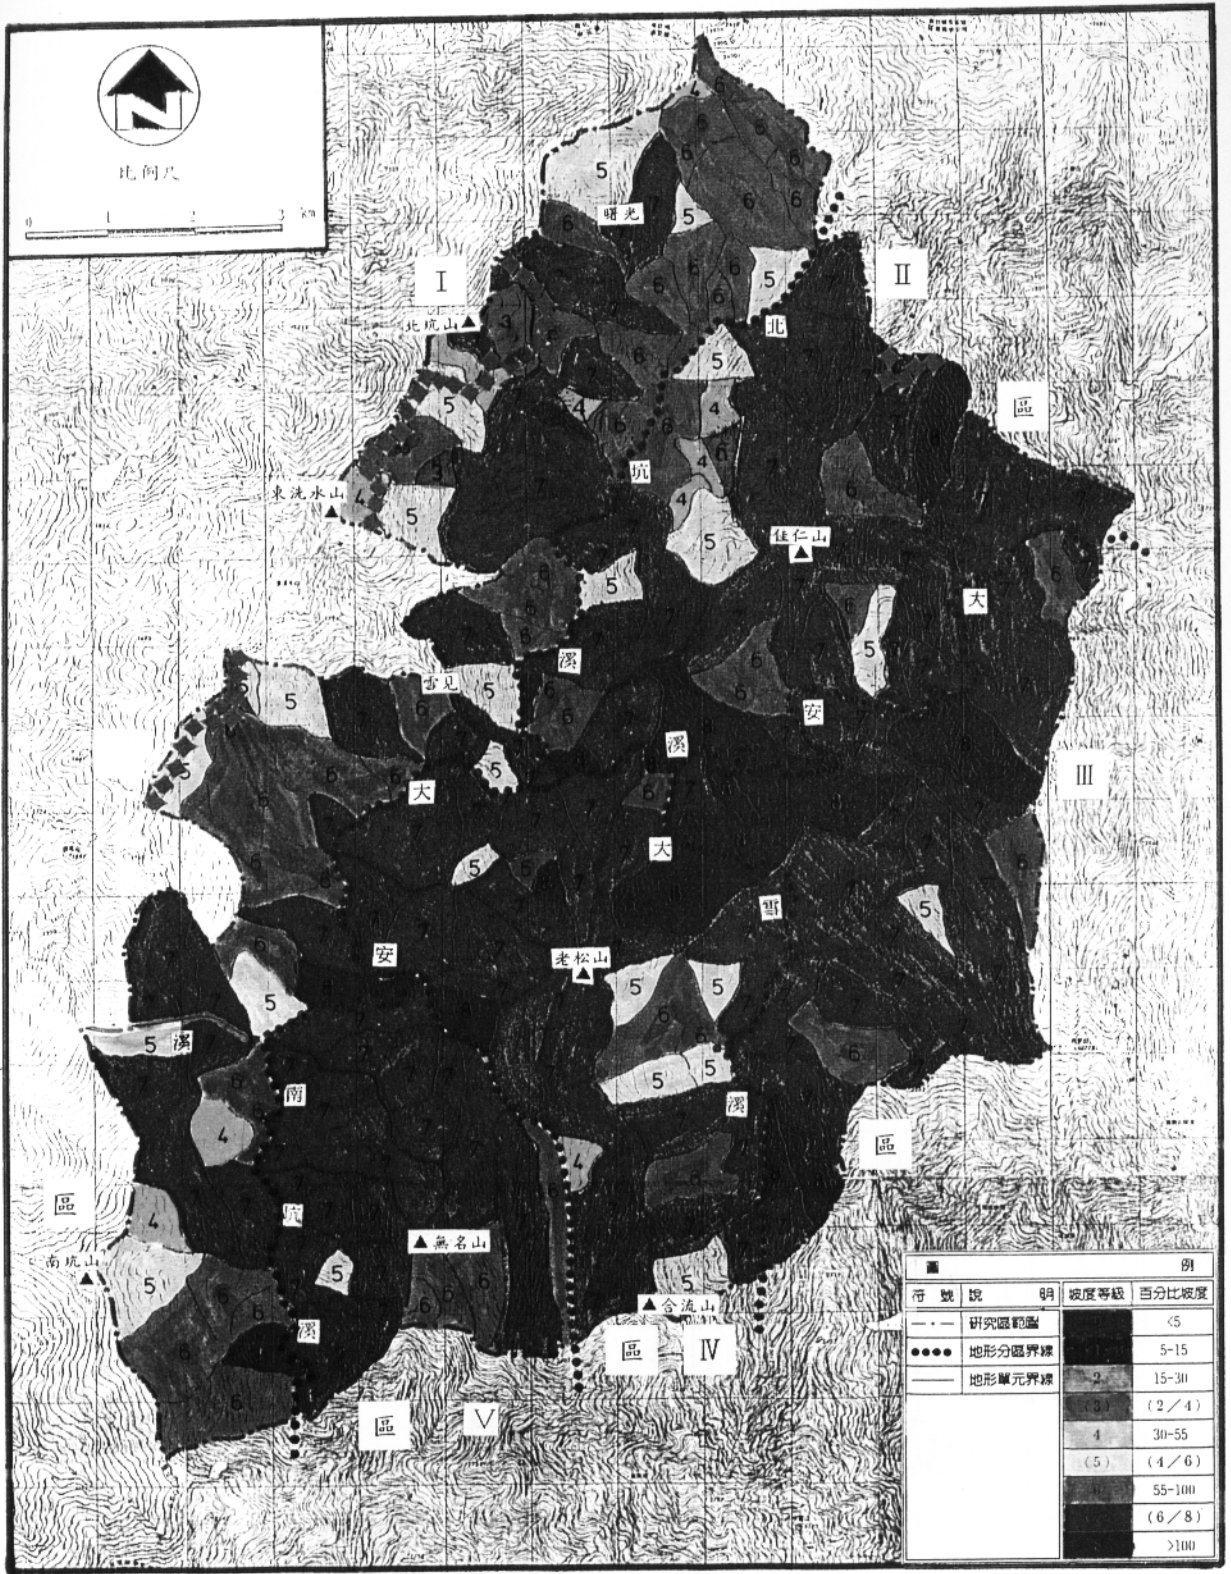
圖 6-3：雪霸國家公園雪見地區坡度及陡坡敏感區分布圖

1. 本研究區土地單元之坡度分布如圖6-3；各級坡度統計如表6-2。
2. 四級坡以下($<55\%$)之地區，地勢可視為平緩，其在I區有較大和連續之分布，面積約329.61公頃。其中地形序數(坡度級序+地表現象級序)在六(含)以下者，有利於小規模之開發行為，I區有154公頃(表6-3)屬之，因此有較大之遊憩發展潛力。

3.45° (100%) 以上之陡坡敏感區廣泛分布於各地形分區，而由於地殼仍然持續隆起中，河床下切作用旺盛，因此溪岸陡坡尤為明顯。其在溪流攻擊坡者並為岩屑滑落型崩塌地之分布區。

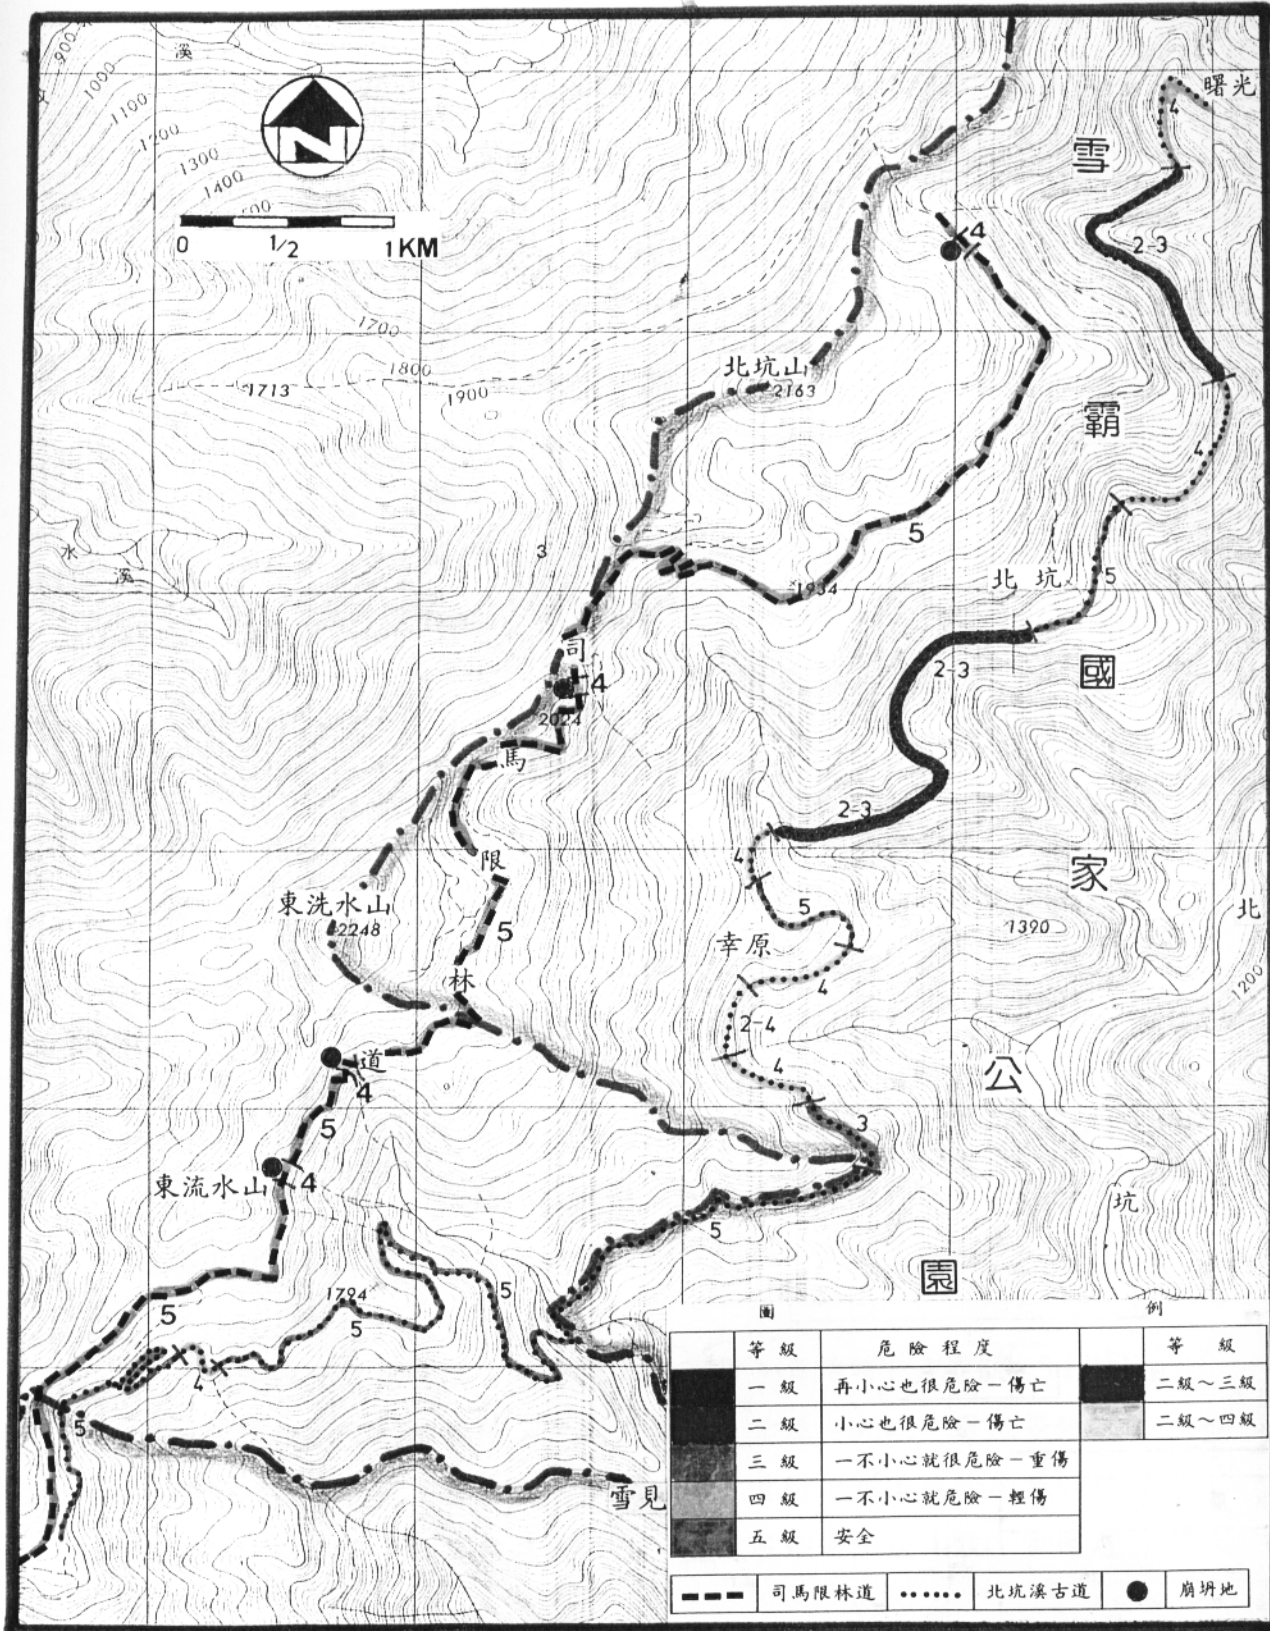
圖 6-4：雪霸國家公園雪見地區司馬限林道及北坑溪古道危險度分布圖

3. 司馬限林道路基尚佳，雖少維修，致部份路段路面沖蝕情況頗為嚴重，惟仍勉可通行吉甫車。本林道進入國家公園界內至曙光間長約 10.5 公里；惟東流水山至東洗水山一段長約 2.5 公里，係在原住民保留地內(國家公園區外)，故在本區內之實際長度約 8 公里。本林道除有四處道路人工上邊坡屬四級危險路段(「崩塌區」災害性地形)，其餘均屬安全路段。
4. 北坑溪古道自司馬限林道至曙光一段全長約 13 公里。全線危險度依沿線調查結果予以區劃。部分路段二種或三種危險等級路段交錯頻繁，技術上不易細分，故另以符號(顏色)表示其混合情況，如圖 6-4 所示。

雪見以北之北坑溪古道係沿山腹而行。日治時代每隔 1.5 小時之腳程即設一警察駐在所，分別為雪見、幸原、北坑、曙光等地，皆位於較緩之坡地，土地利用多為竹林，其附近步道危險度屬四級和五級，頗為安全。各駐在所之間，步道多經過陡峻山腹，步道危

險度在二級和三級，危險度甚高，故若未有妥善之安全措施，不宜一般遊客之進入。

此四路段中，以位於東流水山與北坑山之間之三處規模較大，以滾落型之小岩塊或岩屑滑落為主，可以興建駁坎以拓寬路面，並設置防落石柵或防落石網方式，以提高其安全度。其未改善之前宜設立警示標誌。

3. 北坑溪古道(雪見以北之步道)中間屢有高危險性路段，長達 3KM，目前不宜一般遊客進入。

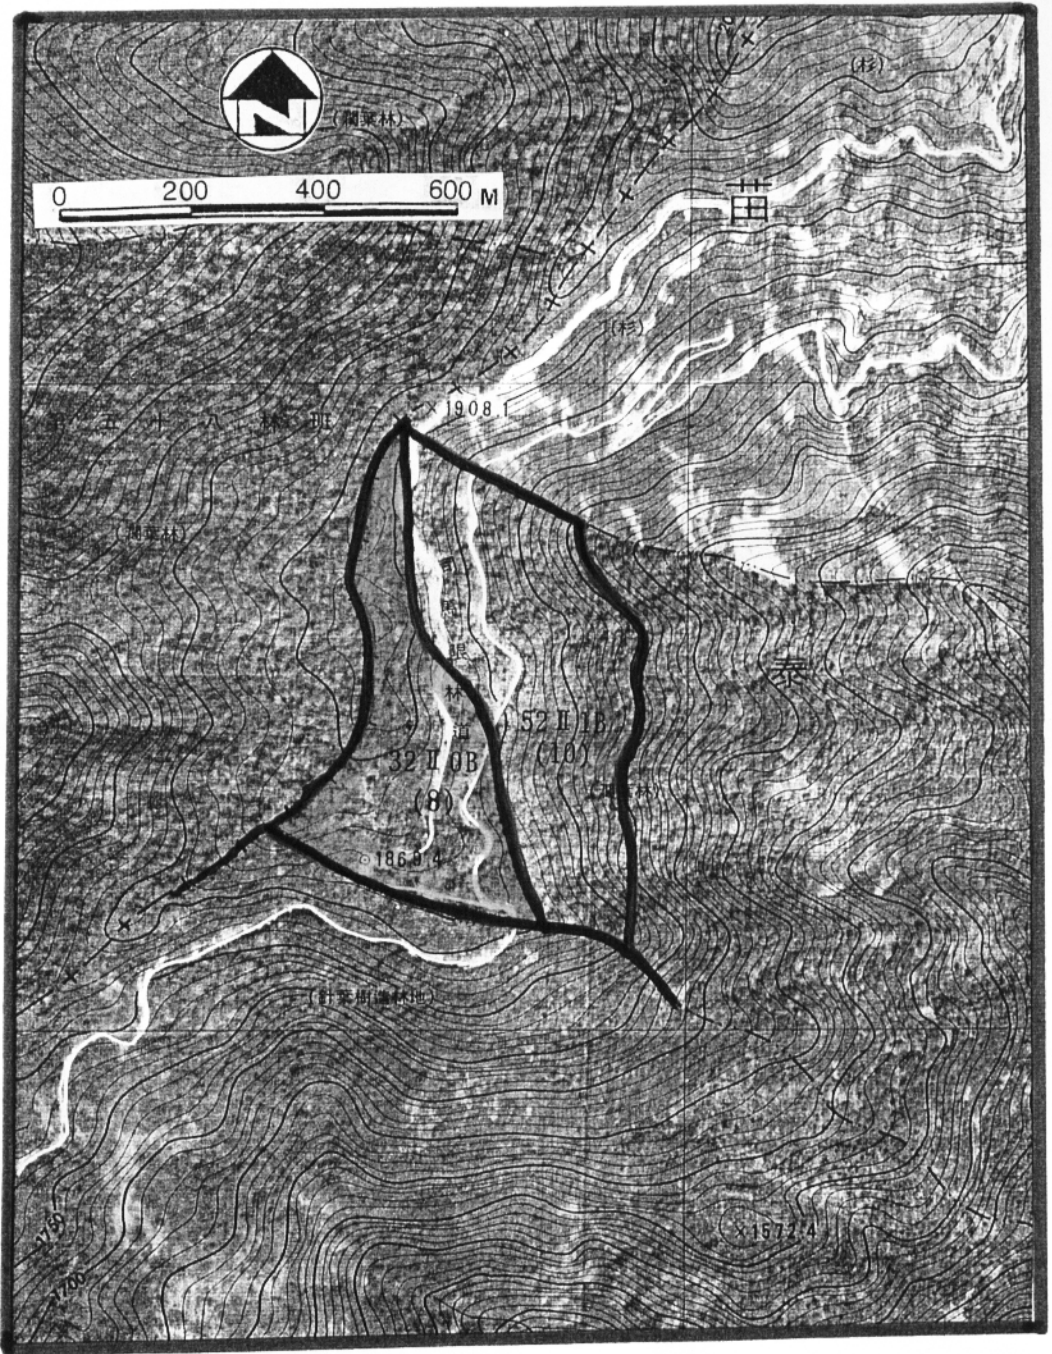
圖 8-2 雪見遊客中心預定地環境地質分析圖

1. 本研究以土地單元為單元進行全區環境敏感度之調查與評估，結果顯示除雪見遊憩區(I區)有較大之中敏感度分布區外，其餘地區之敏感度皆高。
2. 雪見遊憩區(I區)有基礎環境條件較佳之土地單元(圖8-1)，可為小規模低強度之利用，但仍需注意潛在崩山災害問題。雪見遊客中心預定地所屬之土地單元雖屬高敏感區，惟並無潛在崩山災害，但其近山脊部分坡度趨緩，平均在30%左右，有小蝕溝，土壤厚在1~2公尺，其參數為[32 II 0B]，可為低密度建築區，但切忌靠近陡下坡。(圖8-2)
3. 司馬限林道可為景觀步道，其中四處崩塌地應規劃改善；其未改善之前應設立警示標誌。
4. 通雪見之廢棄林道之安全性尚高，惟其大部分在國家公園區外，且除健行之外無特殊景觀資源。
5. 雪見至曙光之北坑溪古道有多處高危險路段須待整修，目前不宜開放給一般遊客。

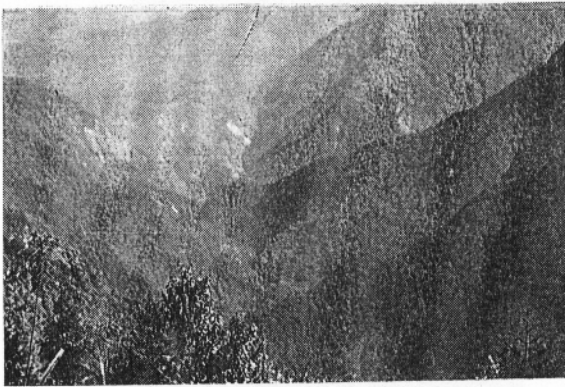
照片3. 自司馬限林道望大安溪上游河谷兩岸陡壁及崩塌地。

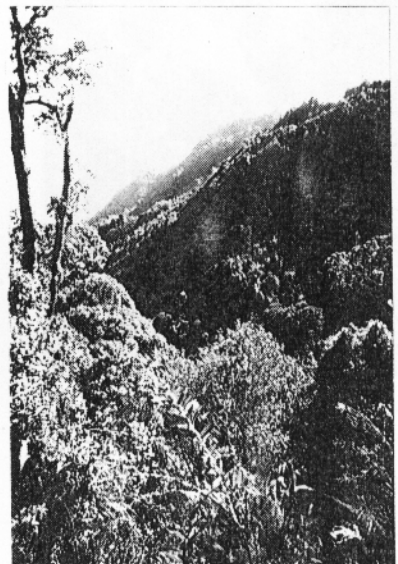
照片6. 西列山嶺，中腹以下轉陡，多崩塌地。

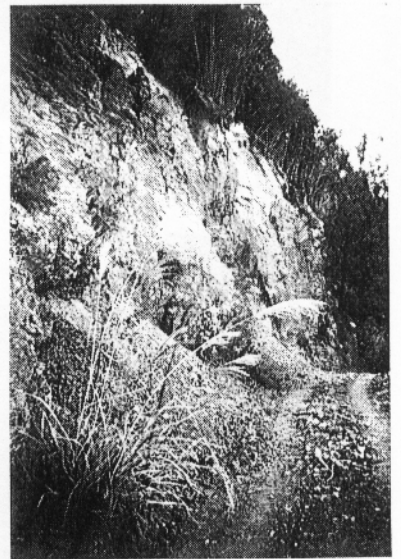
照片11. 司馬限林道有四處人工上邊坡崩塌地，屬「一不小心就危險」的第四級路段。

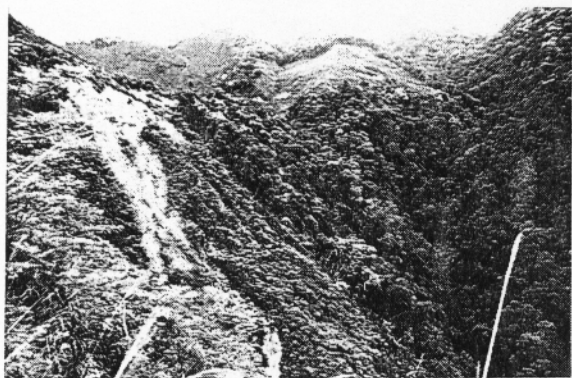
照片12.北坑溪古道在曙光整個路基崩塌，屬「再小心也很危險」的一級危險路段。

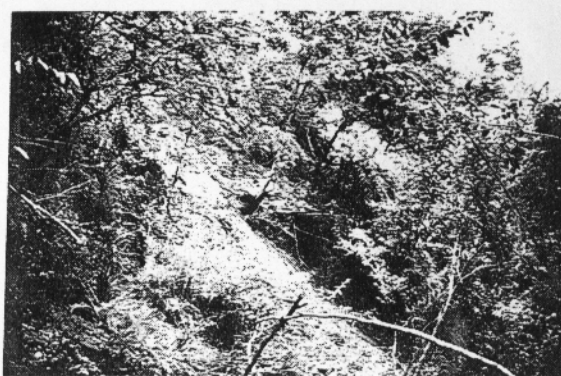
照片13.北坑溪古道幸原、北坑間所見之「再小心也危險」的二級危險路段。

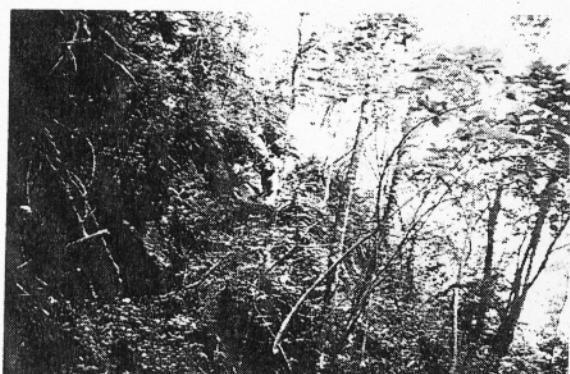
照片14.北坑溪古道「一不小心就很危險」的三級危險路段。

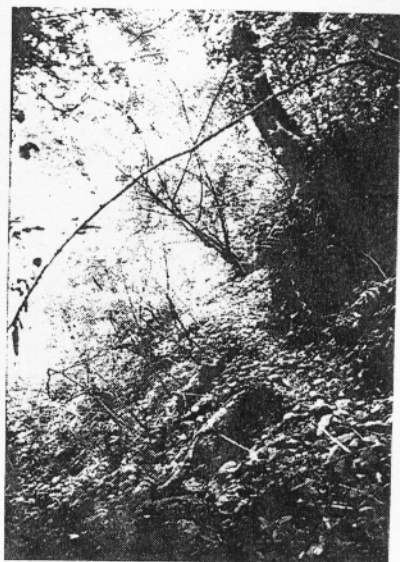
照片15.北坑溪古道「一不小心就危險」的四級危險路段。

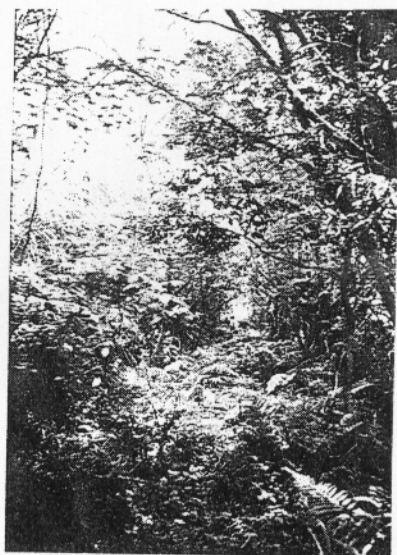
本步道屬司馬限林道支線部份(自支線起點至雪見、幸原之間)長約 6 公里，因年久失修，或上邊坡或下邊坡有局部性崩塌現象，惟路基損壞情況尚非嚴重，整修後則可作為「安全」人行步道。

照片17.司馬限林道往雪見之廢棄林道，路基尚佳，惟視野不良。

原司馬限林道支線安全性較高，其沿途雖亦無佳質遊憩資源，但似可修復以增加遊客活動之空間。惟本廢棄林道大部分不在國家公園範圍，恐影響其可行性。
