雪霸國家公園大鹿林道東線（觀霧
至大霸登山口）受災路線修建之
調查規劃

內政部營建署雪霸國家公園管理處委託研究報告

中華民國九十四年十二月

受委託者：中華民國工程環境學會

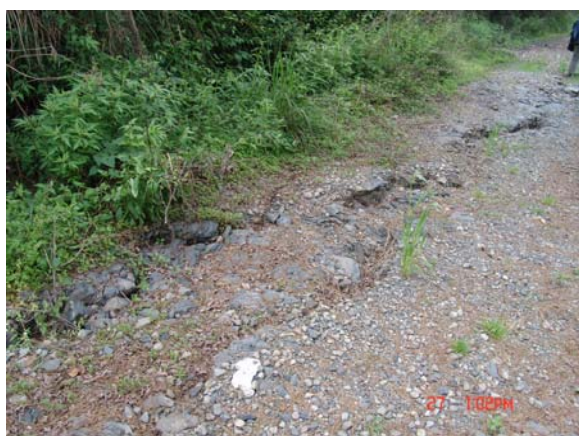
照片 2.2 路面龜裂受損路段。

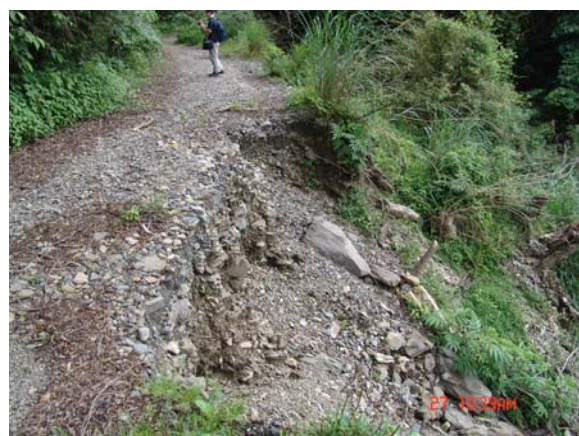
照片 2.3 路緣崩落受損路段。

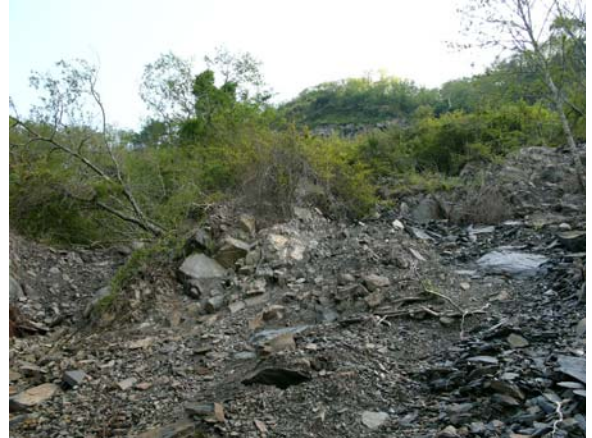
照片 2.7 崖錐岩板滑落受損路段。

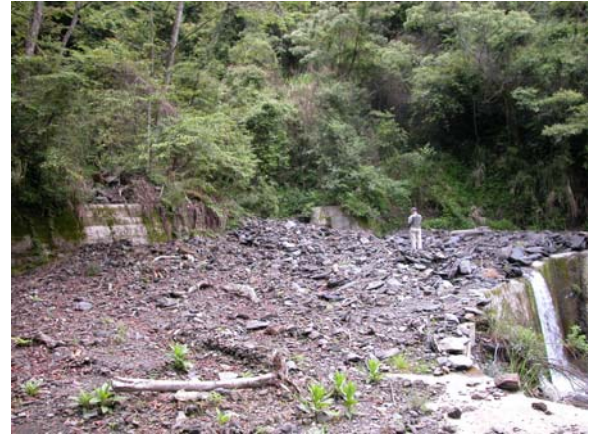
照片 2.11 路面淤積受損路段。

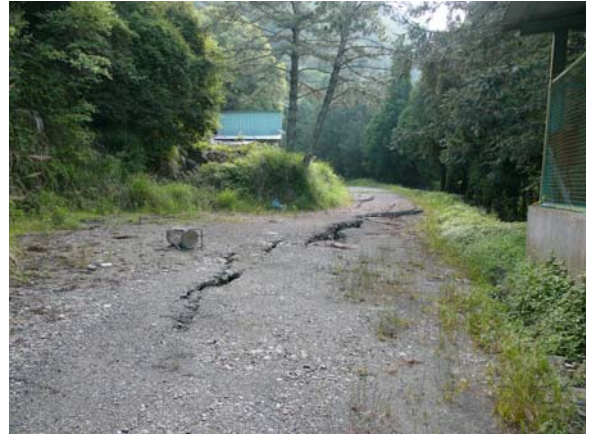
照片 3.2 路面受損路段—
路面龜裂。(2.1.1)

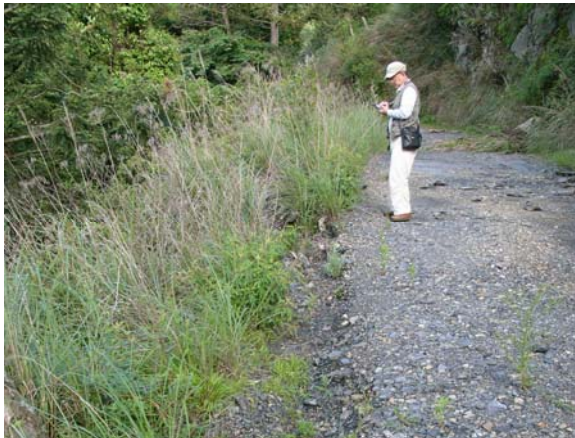
照片 3.3 路面受損路段—
外側滑落。(2.2.1)

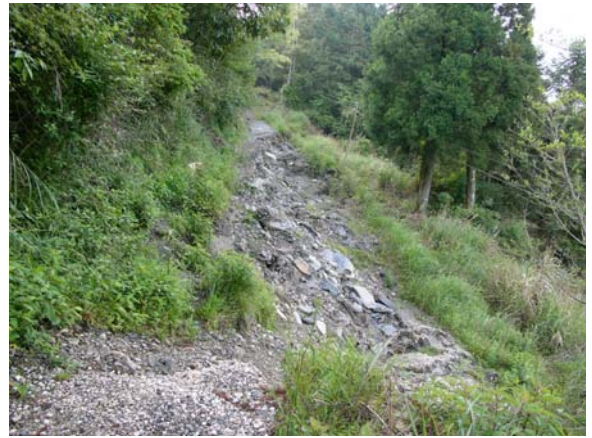
照片 3.4 路面受損路段—
路面塌陷。(2.3.1)

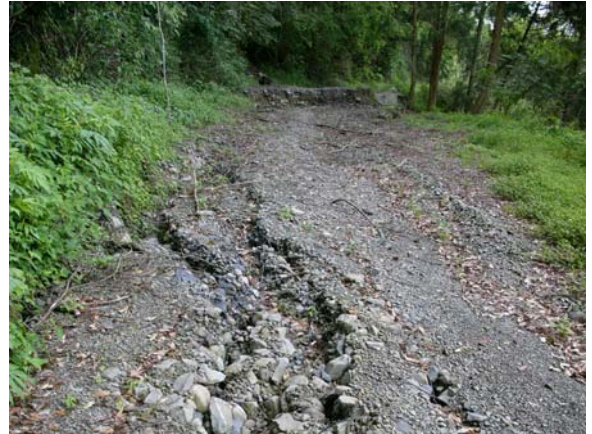
照片 3.7 路面受損路段—
路面龜裂。(2.1.2)

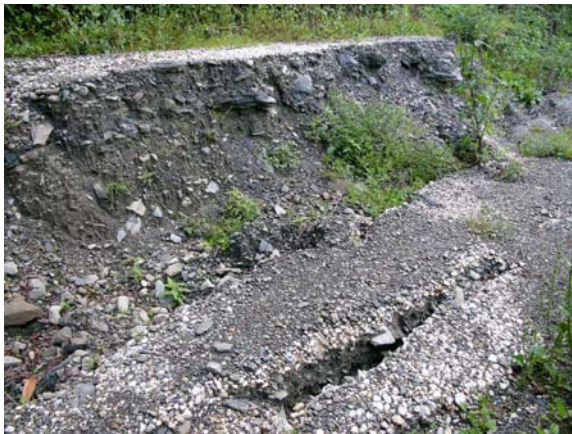
照片 3.8 路面受損路段—
路面塌陷。(2.3.2)

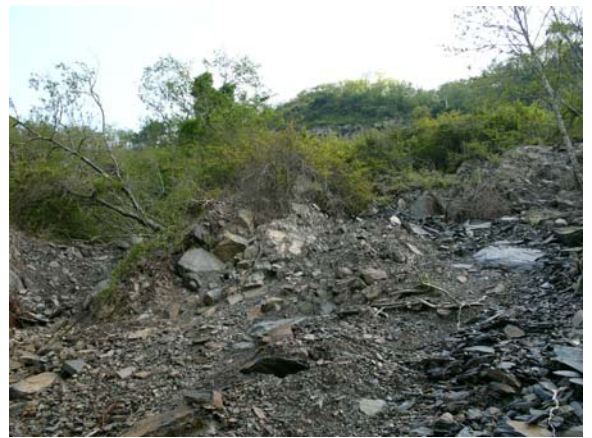
照片 3.11 上坡崩塌受損路段—
崖錐岩板滑落。(3.2.1)

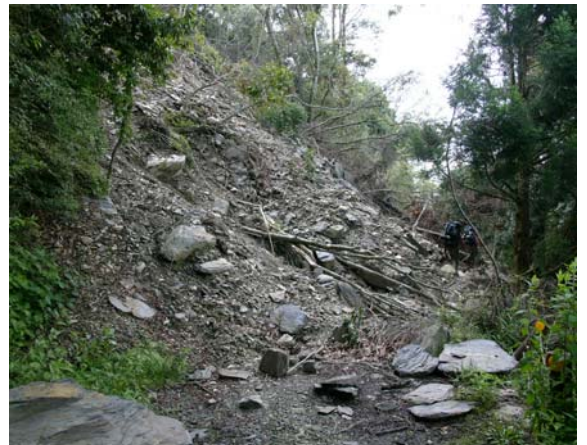
照片 3.15 上坡崩塌受損路段—
基岩崩塌。(3.1.1)

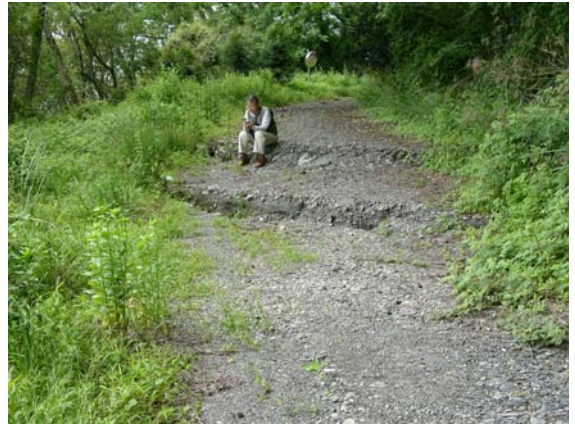
照片 3.38 路面受損路段—
路面龜裂。(2.1.3)

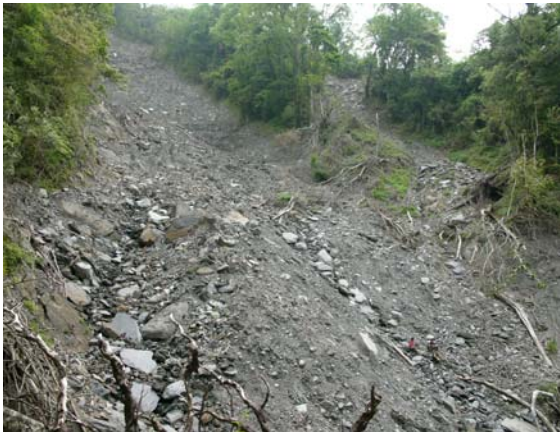
照片 3.39 路面受損路段—
長邊坡路基崩失。(2.4.2)

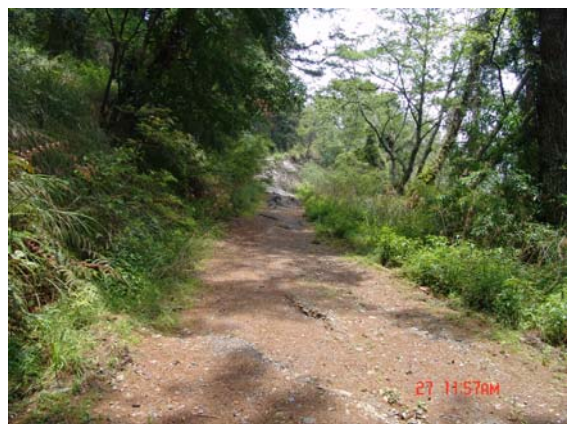
照片 3.47 路面受損路段一
路面龜裂。(2.1.4)

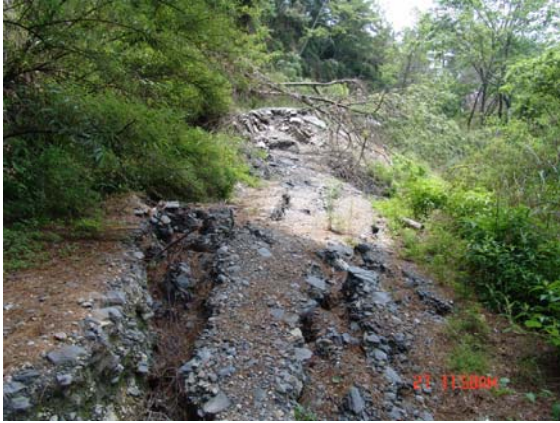
照片 3.48 路面受損路段—路面塌陷。
(2.3.8)

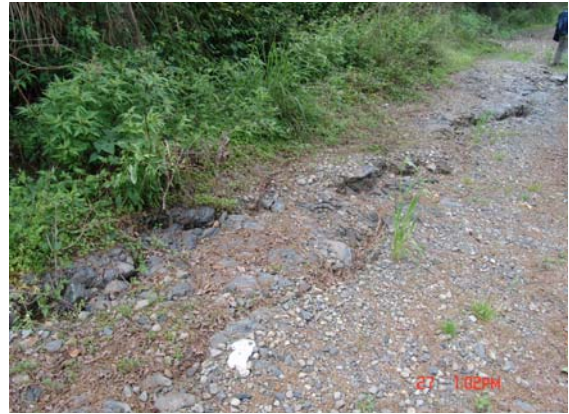
照片 3.54 路面受損路段—
路面龜裂。(2.1.5)

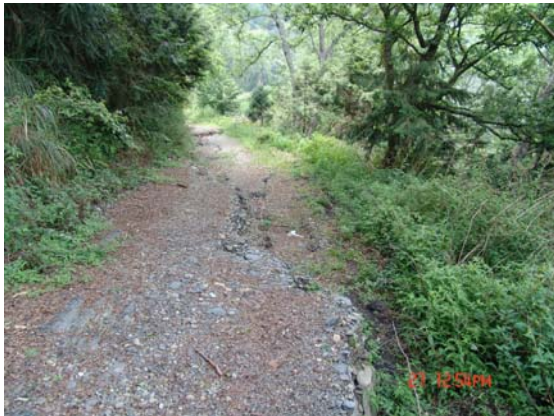
照片 3.55 路面受損路段—
路面塌陷。(2.3.9)

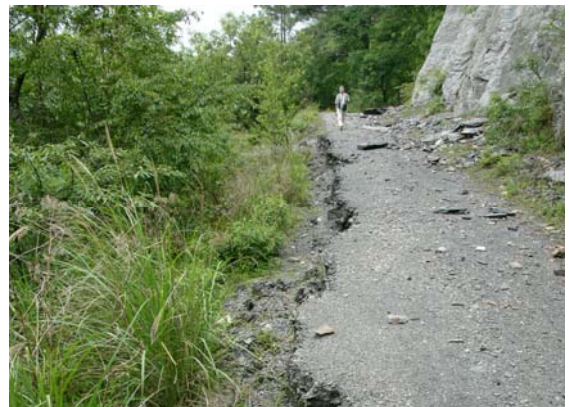
照片 3.58 路面受損路段—
路面龜裂。(2.2.4)

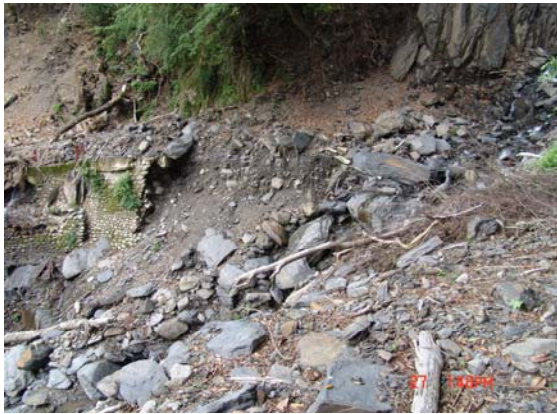
照片 3.59 溝谷口受損路段—
路基崩失。(4.1.3)

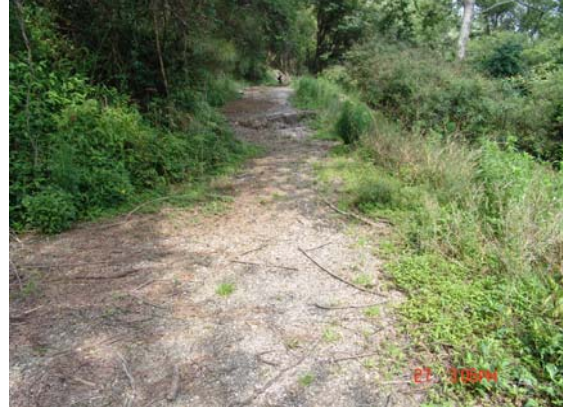
照片 3.71 路面受損路段—
路面龜裂。(2.1.6)

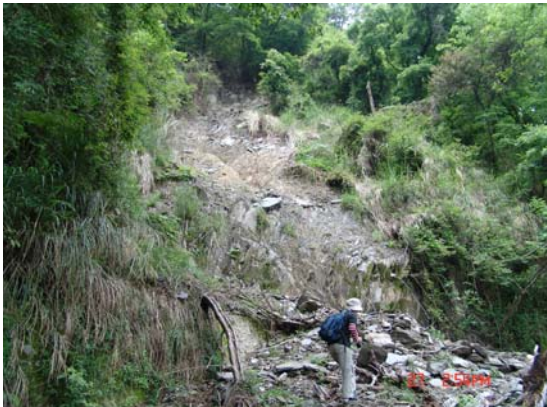
照片 3.72 上坡崩塌受損路段—
基岩崩塌。(3.1.12)

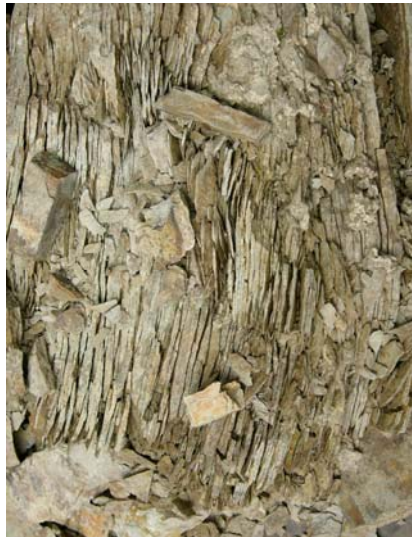
照片 4.2 道路上邊坡垂直板岩劈理造成有利邊坡崩落之環境。

上邊坡基岩之崩落基因是高傾角板岩劈理和平行坡面之垂直解壓節理，其誘因則是長期之重力作用，使被垂直節理分割之外側岩體逐漸傾向外側，使裂面持續擴大，使雨水便於滲入而產生水壓而將其推倒。地震力也是促其傾覆翻倒之自然力，所以地震時，峭壁落石最為危險。

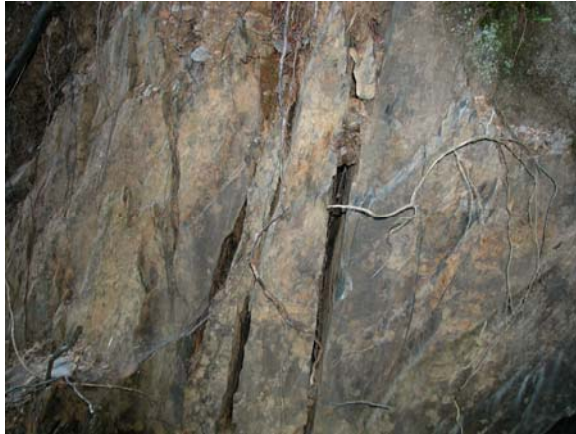
照片 4.4 垂直板岩節理有利雨水入滲，使水壓增加而崩塌。

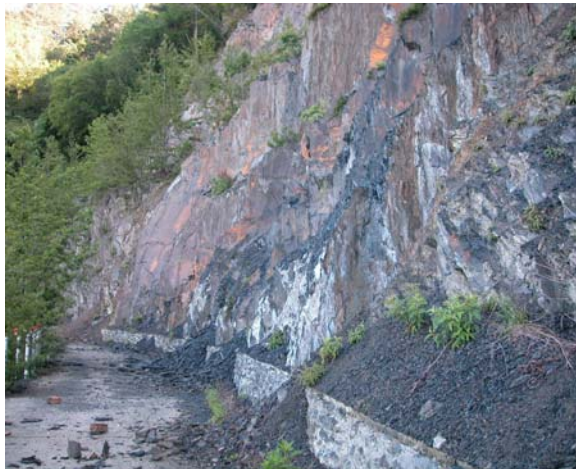
道路人工上邊坡常造成垂直節理面的崩落自由面，乃其崩落之人工誘因。

照片 4.5 道路人工上邊坡產生垂直節理面之崩落自由面，而誘發崩塌。

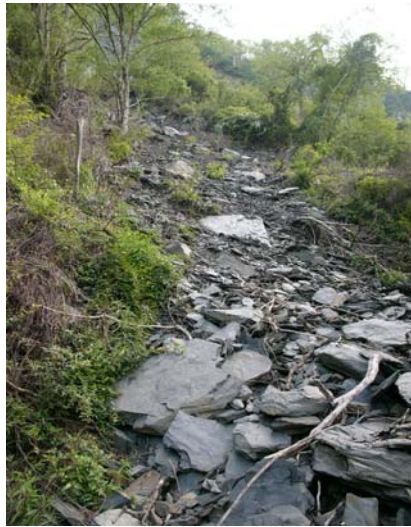
道路通過新鮮板岩崩積層滑動影響區，而遭受滑動體再次崩塌之土石的埋沒與損壞。道路下邊坡有土石滾落，但坡面破壞程度輕微。

照片 4.6 新鮮板岩崩積層之再次崩塌埋沒和損壞路基。

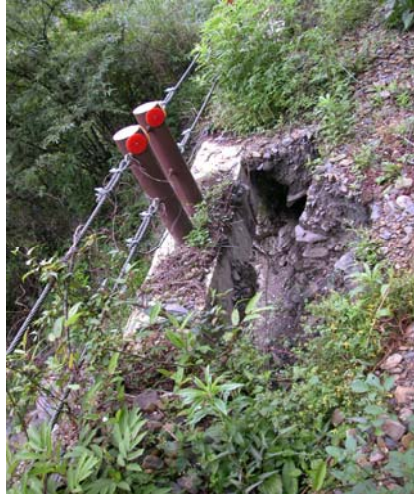
照片 4.23 路緣混凝土構造物之護坡，因填土不實與構造物未至實土，而難敵路面逕流之破壞力。

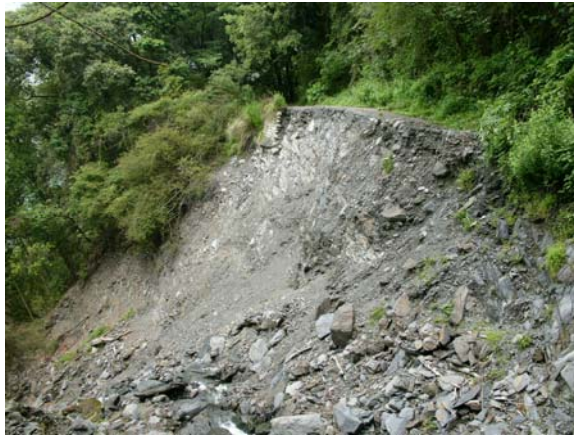
- (4) 山坡崩塌滑動面多為平行山坡面之基岩面；在板岩區多為高傾角之劈理面，而使路面逕流容易滲入高傾角之基岩面，而使路緣外側之風化土或填土方為之崩塌。

照片 4.24 板岩基岩面常為滑動面，乃因滲水沿基岩面流動所致。

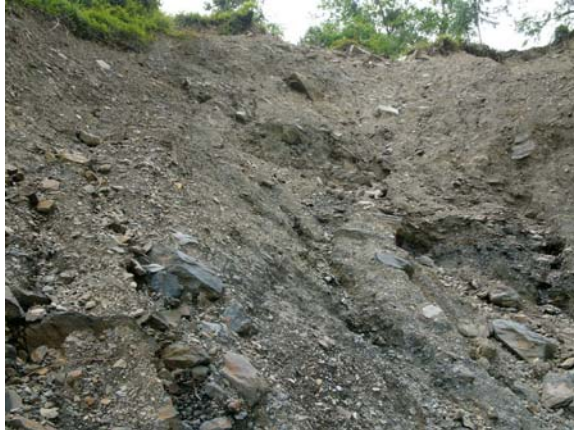
滑動面露出黑色且劈理近水平之風化基岩，顯示崩塌係發生於軟弱之板岩長期變形破碎區。

照片 4.28 上緩下陡地貌與近水平之黑色板岩露頭，和深厚之風化層，皆為長期崩塌之有利條件。

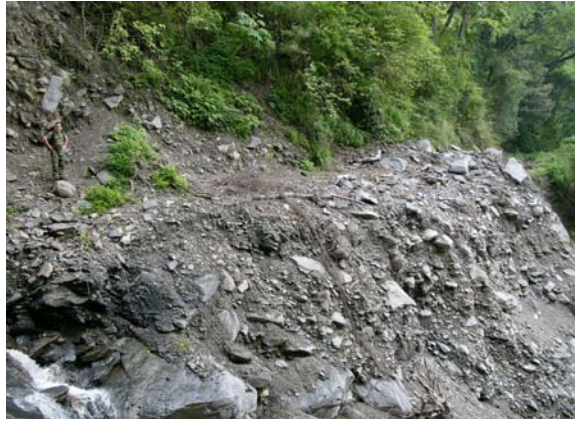
(2) 通過谷口之道路多為填方路基，其穩固度偏低。

照片 4.36 谷口道路填方路基，穩定度差。

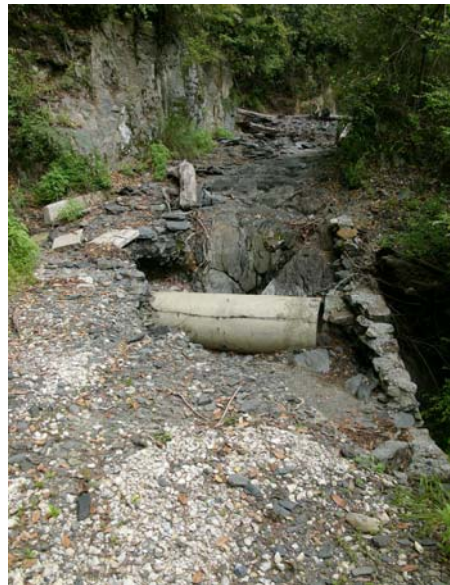
(3) 通過谷口之路基設有排水設施，惟其口徑多無法順暢排除洪流和所挾帶之石塊和流木，以致被杜塞並將之蓄積於路基上游側，而形成破壞路基之強大力量。

照片 4.37 谷口排水涵管多無作用。

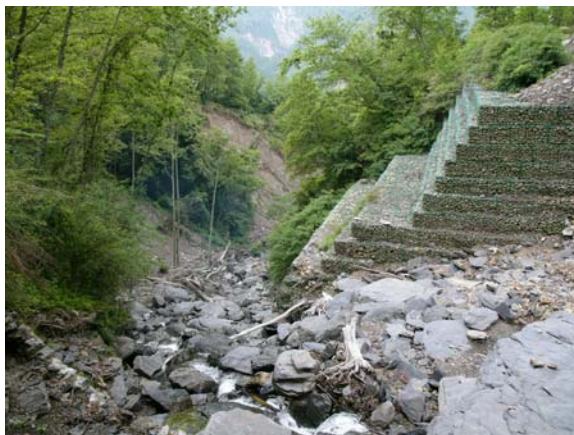
照片 4.39 溪岸工程有改變溪流流心至左岸，而引起坡腳沖蝕。

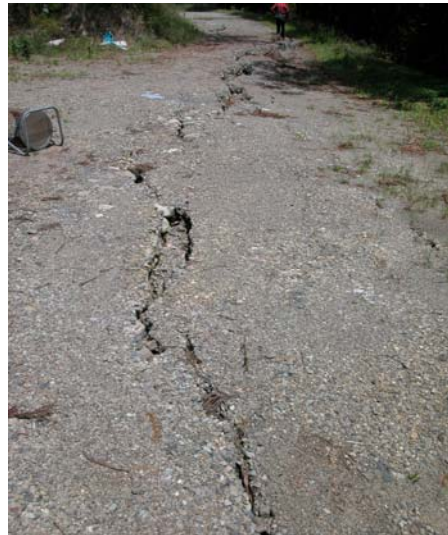
路面龜裂多發生於寬闊之填方路段。路面裂縫延長十幾至數十公尺不等，整體略成弧形，弧面朝向陡下坡。裂縫開口寬可數公分，有零至數公分不等之垂直位移，位移量向外側遞增，其甚者過渡為路面塌陷。

照片 4.40 道路 0—0.5K 寬闊路面龜裂情況。

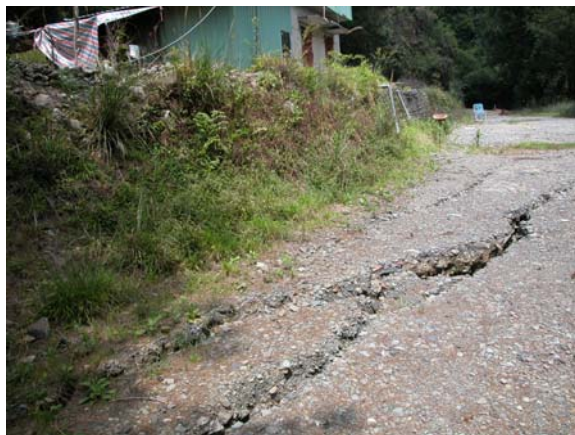
照片 4.41 道路向外側陡坡逐段下陷，落差十公分上下。

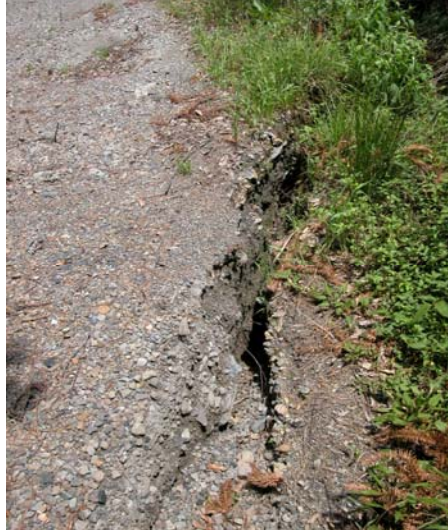
照片 4.42 路面龜裂落差在路緣較大。

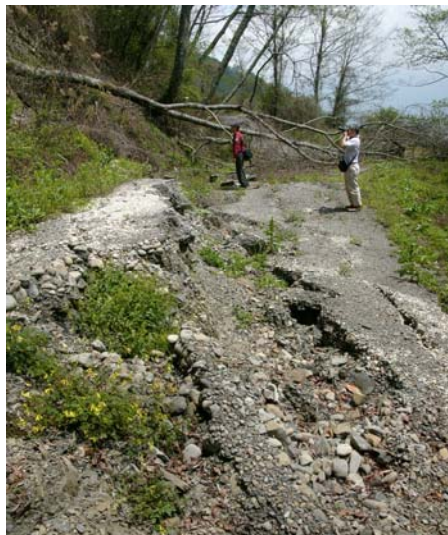
路面塌陷多分布於路寬較窄之路段，乃路面上數條大致平行於陡下坡之裂縫向下坡呈階段式下陷之斷裂現象。相鄰兩段落差自數公分至三十公分不等。而且由於本道路約在 14K 之前，其路面多東高而西低，使路面塌陷區的落差逐段累加至其東界而為最大，可達一公尺以上。

照片 4.43 路面階梯狀塌陷多發生於路面較窄之填方路段。

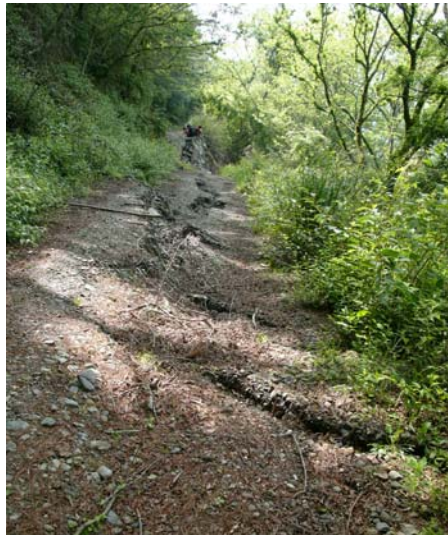
照片 4.44 路面塌陷區之路寬狹窄，下臨陡坡。

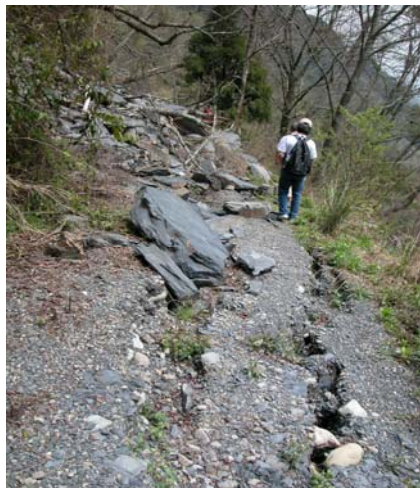
路面塌陷區路面係向下坡傾斜，裂縫多達二、三十公分或更大，明顯為路基下層軟化，而向陡坡自由面舒展解壓所致。

照片 4.45 狹窄路面向陡下坡作前傾階梯狀之塌陷。

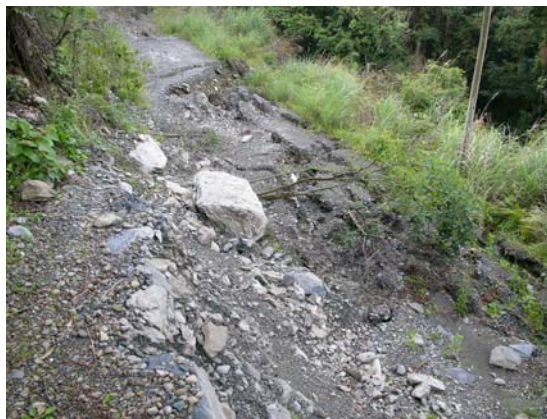
照片 4.46 路面塌陷區路面外側崩裂土塊漸趨零亂，乃土壤吸水軟化流動所生之現象。

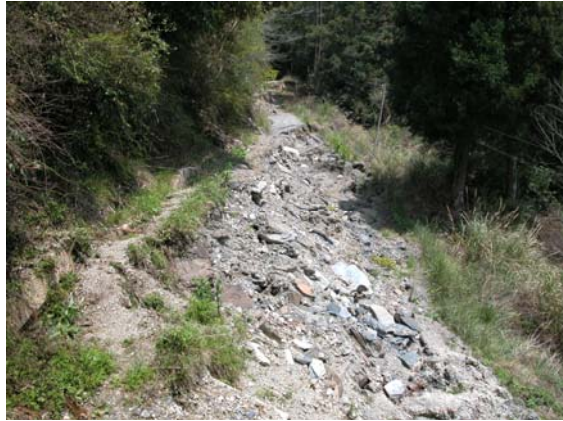
路面龜裂和路面塌陷路段幾乎都分布於 8K 以前之路段，其地形之共同特徵為坡度約 $30^{\circ} \sim 40^{\circ}$ 之和緩山坡造林地，路基下坡側恆為 坡度 $40^{\circ} \sim 60^{\circ}$ 之陡坡。

照片 4.47 陡峻下邊坡為路面龜裂和塌陷之地形特徵。

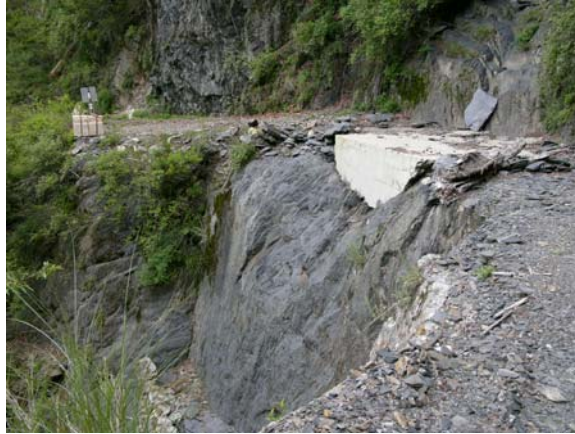
相對的，8K 以後山坡坡度變陡，基岩外露，路基乃挖除岩盤而成，於是前述路基問題消失，遂少有龜裂和塌陷之路況產生。

照片 4.50 岩盤路基段少見龜裂與塌陷之現象。

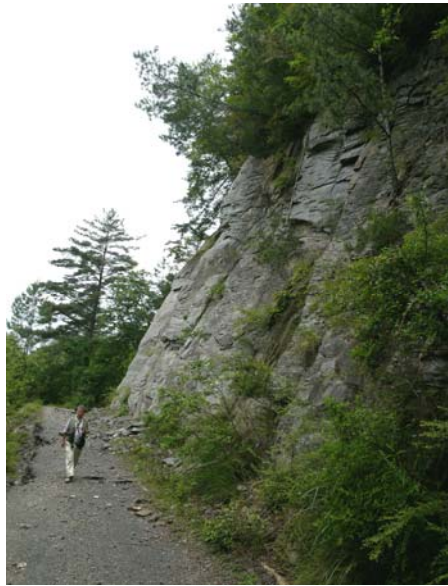
照片 5.3 道路直上方高大峭壁於突發地震之際，容易落石傷人。

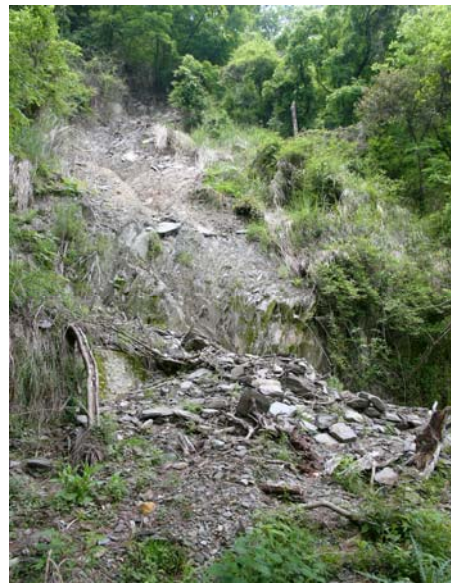
照片 5.8 上邊坡岩石滑落路面，可建擋土牆加防落石網。

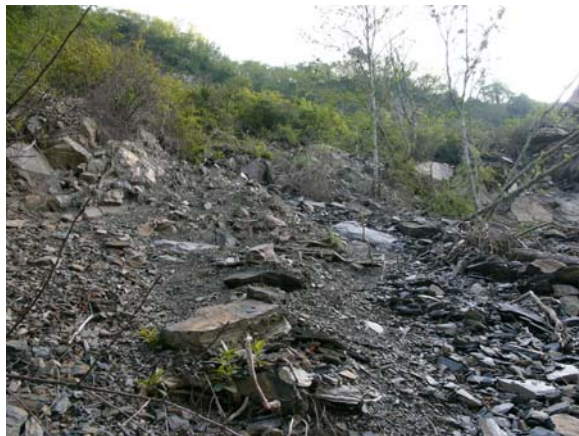
1. 由強大逕流沖刷崩積層而使岩板和土石掩埋路面並破壞路基，但破壞程度不明。研判破壞原因似以崩積層沖蝕堆積為主。
2. 處理難度高，全線只有 0.5K 一處，長約 230 公尺，上坡平均坡度約 25° 。

照片 5.10 逕流沖刷道路上邊坡土石，掩埋和損壞路面。

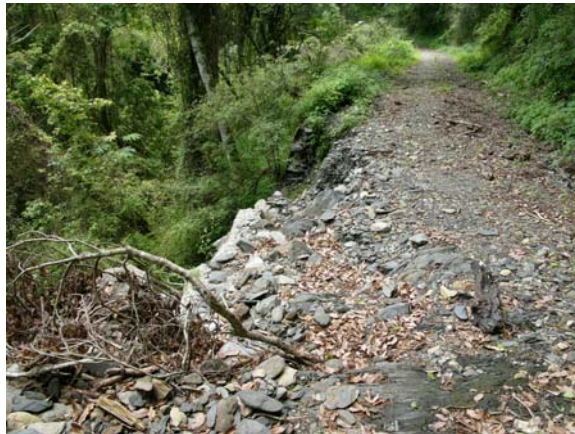
照片 5.20 路面逕流引起之沖刷與駁坎之破壞。

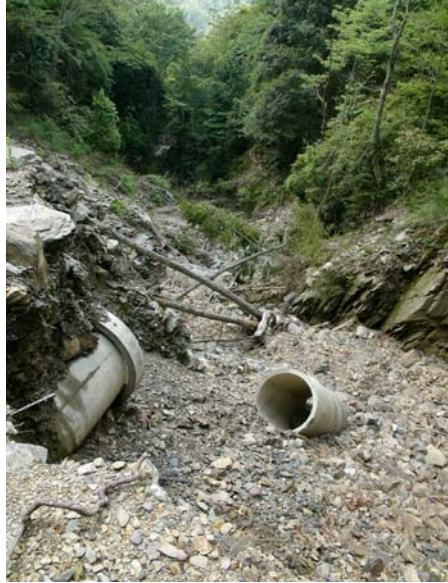
照片 5.35 路基阻擋谷山洪，涵管設計卻以尋常逕流為對象。

2. 路基阻擋洪流以及排水涵洞過小，乃沖失之主因。
3. 處理規劃

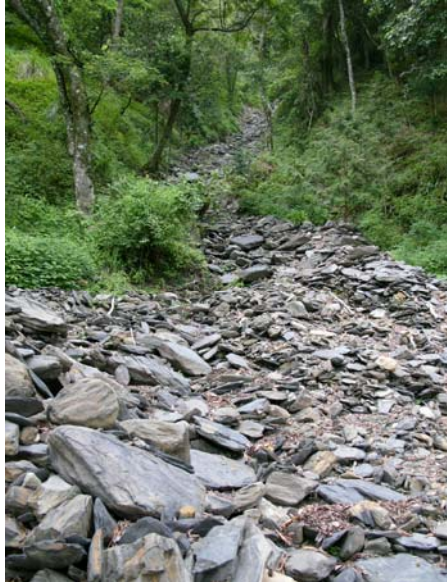
1. 谷口路面淤積土石，乃因山洪流線交於路面於其上游所致。

照片 5.37 谷口土石洪流交路面於其上游，致其土石淤積於路面。

- (1) 路基大幅外移，並以橋樑跨越，使土石洪流得以順暢流通，而不受道路阻擋。
- (2) 路基小幅度外移，而於谷口上游適當地點構築梳子壩，以攔阻粗粒淤砂，並於路基內側設置沉砂池，而使細粒土砂和洪水得以經由路基下之適當斷面之排水設施排除。

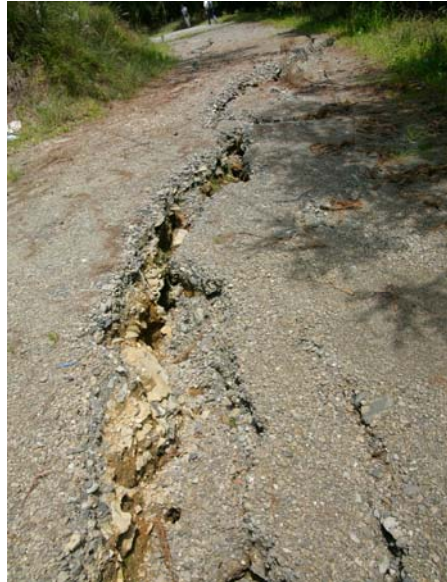
1. 寬大路面之龜裂屬輕微損壞。
2. 處理方法以填補裂縫即可，必要時，於外側設置擋土牆以防其惡化。
3. 設置路基安全排水。

照片 5.38 寬大路基龜裂，填補並於外側設置擋土設施。

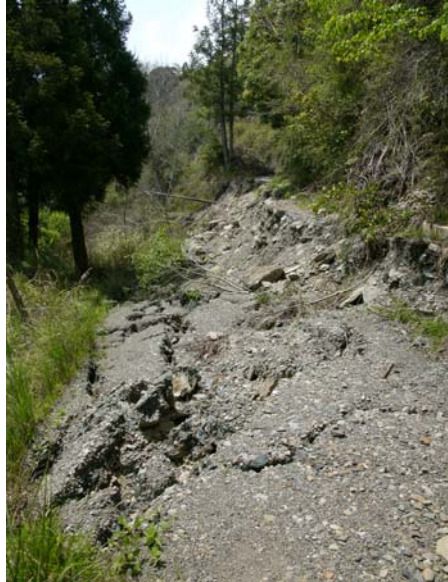
1. 狹窄填方路基之前傾塌陷，乃由於路基下之土方，因地下水滲流沖蝕而流失所致。

照片 5.40 狹窄填方路基之前傾塌陷。

2. 狹窄填方路基下臨陡坡，加上路面安全排水闕如，乃容易引起路基下層沖蝕崩塌之工程環境。
3. 處理方法有三：
 - ① 建築穩固駁坎，以重建合乎規範之路基。
 - ② 設置道路安全排水設施。
