七家灣溪水文泥砂監測 成果報告

雪霸國家公園管理處委託辦理報告

「七家灣溪水文泥砂監測」 成果報告

受委託單位：國立成功大學

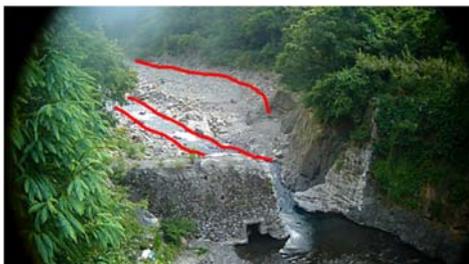
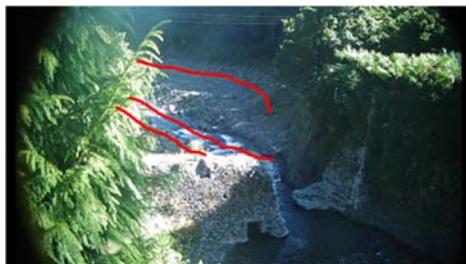
圖 5-2 七家灣溪一號壩測站監測影像

像監測記錄(圖 5-2)，可知 2016 年上半年所發生之降雨事件皆未對壩上游 50 m 至 200 m 左岸邊坡穩固及安全造成威脅；台灣櫻花鉤吻鮭復育中心之影像監測記錄(圖 5-3)亦顯示河道環境並無明顯變化。未來如經大型洪水事件，針對壩上游以及台灣櫻花鉤吻鮭復育中心的河道環境變化，本委辦計畫將持續監測。

針對一號壩上游 50 至 200 m 之左岸側向侵蝕情形，以現地河床橫斷面高程調查輔以影像監測掌握河岸狀況，進一步評估保全措施。

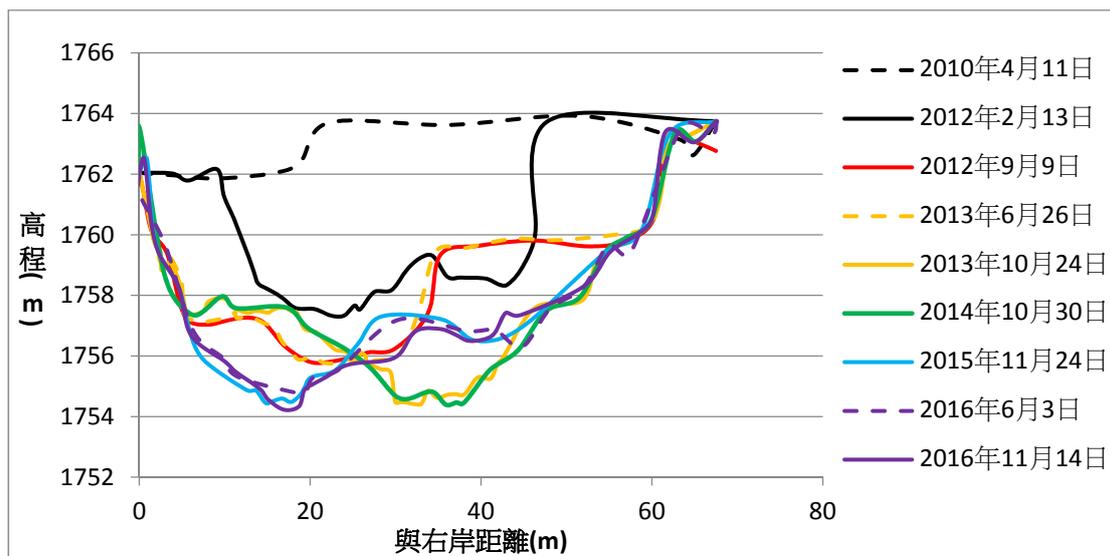
圖 5-7 S23 斷面(OK+48)

S23 斷面調查及斷面面積變動量結果如圖 5-7、圖 5-10。壩體改善後一個月的米雷颱風造成大量泥砂縱向侵蝕，下刷深度約 5 m，而左右岸邊則僅有些微沖刷。底床繼續下刷至一定程度後，由現地的觀察可知未能被帶走之泥砂已屬大粒徑，導致後續的淘刷情形並未太嚴重。泰利颱風後，除主深槽向下刷深約 1.1 m 外，河道亦發生側向侵蝕，侵蝕距離右岸約 7 m，左岸約 2 m，斷面侵蝕面積為 150 m²。蘇拉颱風後，於 2012 年 9 月 11 日量測結果可看出主深槽僅下刷 0.3 m，側向侵蝕致右岸岩盤出露，左岸側向侵蝕 14 m 引致河岸崩塌，崩塌土方堆積於原主深槽，造成主深槽向右岸移動(王筱雯，2012)，斷面侵蝕面積較前次再增加 21 m²。蘇力颱風後，2013 年 10 月 24 日調查結果顯示，主深槽往左岸移動 10 m 且進一步下刷約 0.6 m，原因蘇拉颱風而崩積於左岸的土方亦被帶往下游，斷面侵蝕面積較前次又再增加 59 m²。於 2014 年 10 月 30 日量測結果，可知麥德姆颱風並未造成該斷面明顯沖淤。蘇迪勒颱風及杜鵑颱風後，2015 年 11 月 24 日調查結果顯示，主深槽往右岸移動 20 m，則距右岸 25 m 至 45 m 處形成淤積，最大淤積深度約為 2 m。2016 年 6 月 3 日及 11 月 14 日兩次調查期間經歷了莫蘭蒂颱風及梅姬颱風，但結果顯示河道沖淤互現。由 2013 年 10 月 24 日至 2016 年 11 月 14 日各次斷面調查資料顯示，主深槽高程及左岸側向侵蝕並無明顯變化，斷面侵蝕面積於 195 m² 至 232 m² 區間變動，主深槽位置擺盪不定。

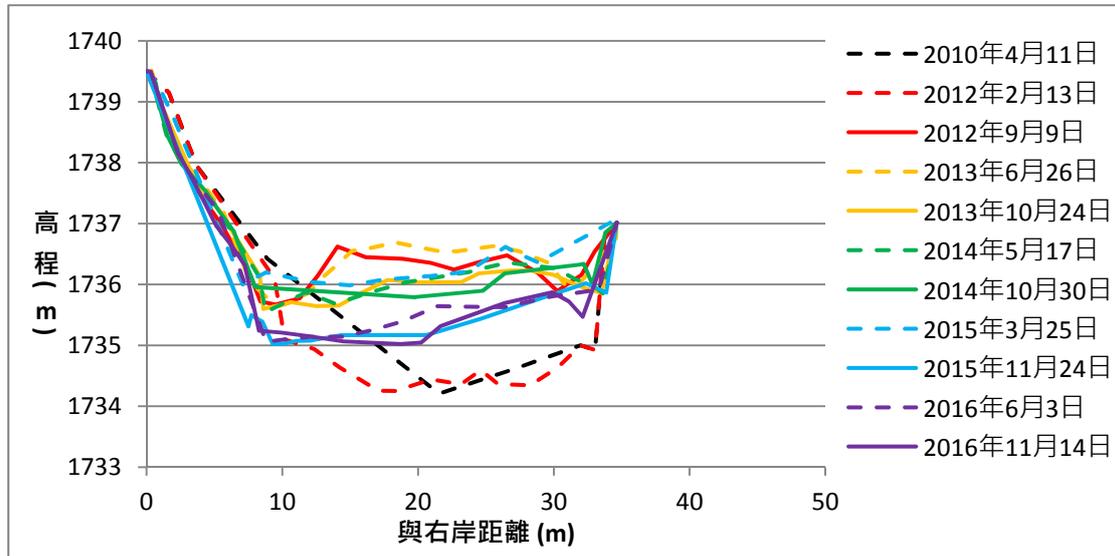
圖 5-8 S18 斷面(OK-801)

S18 斷面調查及斷面面積變動量結果如圖 5-8、圖 5-10。2010 年 4 月 11 日斷面量測因量測密度不足，雖無法充分描述河道形狀，但與壩體改善後(2012 年 2 月 13 日)比較，兩次量測主深槽高程結果變化不明顯，可知上游河道下切尚未造成此處淤積，直至 2012 年梅雨、泰利颱風及蘇拉颱風後造成下游明顯淤積，由 2012 年 9 月 9 日量測結果可知主深槽抬高約 1.4 m，最大淤積深度約為 2 m，並形成河中砂洲，斷面淤積面積為 40 m²。2013 年蘇力颱風前後，主深槽高程無明顯變化，河中砂洲先些微淤積(2013 年 6 月 26 日)後沖刷(2013 年 10 月 24 日)，最大沖刷深度約 0.9 m，斷面淤積面積由 48 m²減少至 32 m²。2014 年 5 月 17 日調查與前次量測結果比較無明顯沖淤變化。麥德姆颱風後，由 2014 年 10 月 30 日量測結果可知主深槽抬高約 0.2 m，斷面淤積面積為 65 m²。2015 年 3 月 20 日調查結果與前次測量結果可知主深槽抬升約 0.1 m，最大淤積深度為 0.5 m，整體而言，河道呈現淤積狀態。蘇迪勒颱風及杜鵑颱風後，由 2015 年 11 月 24 日調查結果得知，主深槽下刷約 1 m，河道呈現沖刷狀態，斷面淤積面積為 18 m²。2016 年 6 月 3 日調查結果顯示河道距右岸 18 m 至 26m 處些微淤積，最大淤積深度約 0.3 m。莫蘭蒂颱風及梅姬颱風後，2016 年 11 月 14 日調查結果顯示，前次調查的淤積的泥砂已被帶走，主深槽的位置並無太大的變化，左岸(距右岸約 33m

處)局部下刷約 0.5 m。由 2012 年 9 月 9 日至 2016 年 11 月 14 日各次斷面調查資料顯示，斷面淤積面積於 18 m² 至 65 m² 區間變動。

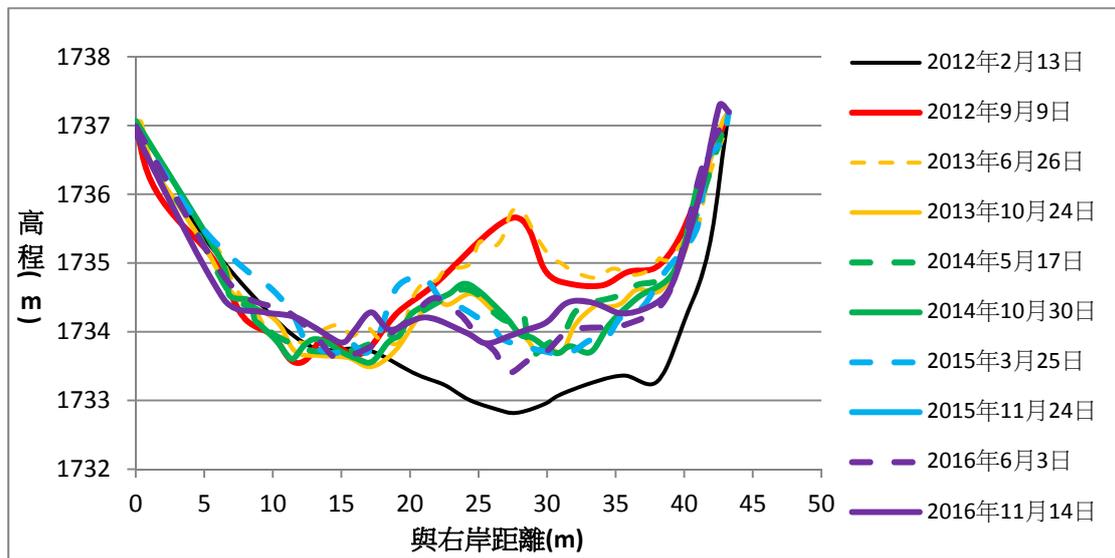
圖 5-9 S17-1 斷面(OK-880)

S17-1 斷面調查及斷面面積變動量結果如圖 5-9、圖 5-10。2012 年梅雨、泰利颱風及蘇拉颱風造成此處明顯淤積，由 2012 年 9 月 9 日量測結果可知主深槽抬高約 0.8 m，最大淤積深度約為 3 m，造成原主深槽位置形成河中砂洲，主深槽由距右岸 28 m 移至距右岸 12 m 處，斷面淤積面積為 39 m²。2013 年蘇力颱風前(2013 年 6 月 26 日)調查結果顯示河道沖淤互現，蘇力颱風後(2013 年 10 月 24 日)，河道有沖刷情形發生，主深槽下刷約 0.3 m，河中砂洲最大沖刷深度約 2 m，斷面淤積面積由 36 m²減少至 25 m²。2014 年 5 月 17 日調查結果與前次量測結果比較無明顯沖淤變化。麥德姆颱風後，由 2014 年 10 月 30 日量測結果可知距右岸 20 m 至 26 m 之河中砂洲並無明顯沖淤變化，河中砂洲兩側河槽則有沖刷情形發生，主深槽下刷約 0.4 m，距右岸 26 m 至 43 m 河槽之最大沖刷深度約 0.7 m。2015 年 3 月 20 日調查結果與前次測量結果比較，於右岸河道有淤積狀況，主深槽約抬升 0.3 m，最大淤積深度約 0.8 m。蘇迪勒颱風及杜鵑颱風後，由 2015 年 11 月 24 日調查結果得知，距右岸 20 m 至 26 m 之河中沙洲有明顯沖刷現象，最大沖刷深度約為 0.5 m，距右岸 30 m 至 36 m 處有明顯淤積現象，最大淤積深度

為 0.6 m，斷面淤積面積由 27 m² 減少至 11 m²。由 2016 年 6 月 3 日與 2015 年 11 月 24 日調查結果比較，距右岸 25 m 至 30 m 間下刷約 0.2 m。莫蘭蒂颱風及梅姬颱風後，2016 年 11 月 14 日調查結果顯示，主深槽位置並沒有太大的改變，以沖淤情況來看，距右岸 15 m 至 18 m 處和 28 m 至 36 m 處有淤積的情況，淤積的平均深度約為 0.3 m；距右岸 21 m 至 23 m 處有沖刷的現象，沖刷深度約為 0.4 m。整體而言，河道沖淤互現。由 2012 年 9 月 9 日至 2016 年 11 月 14 日各次斷面調查資料顯示，斷面淤積面積於 11 m² 至 39 m² 區間變動。

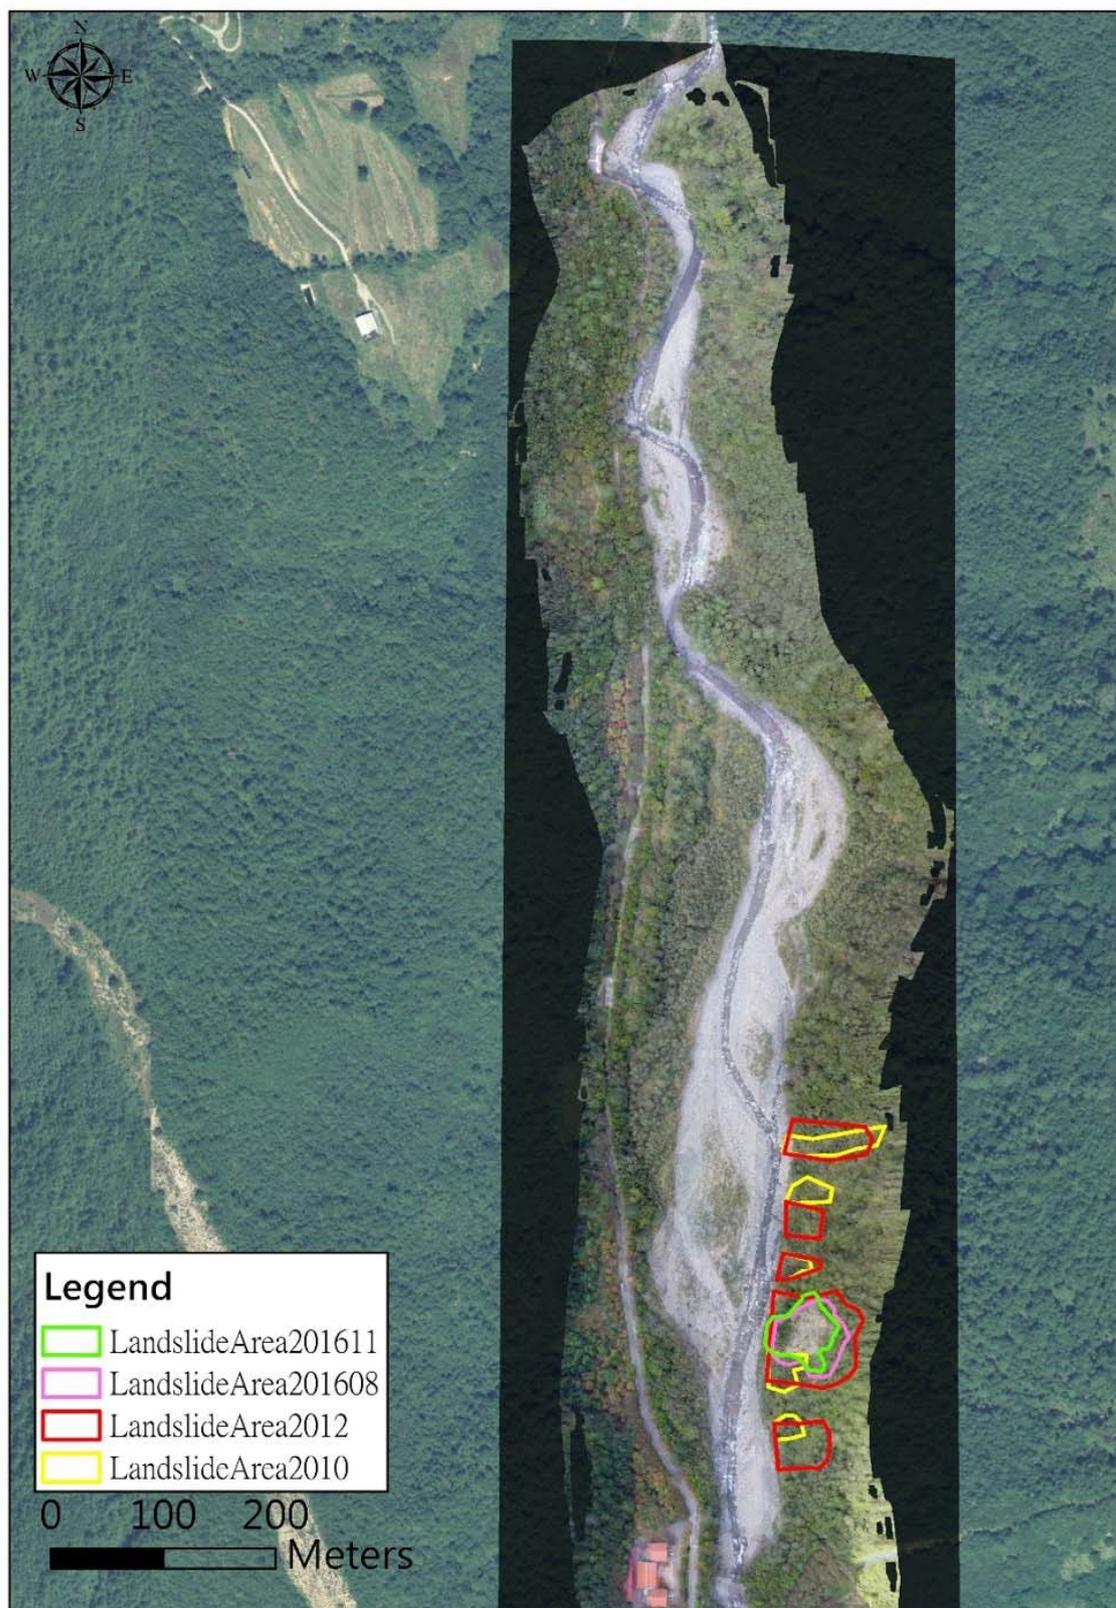
圖 5-17 2016 年崩塌地套繪成果

本研究依 2016 年度航拍成果進行 ArcGIS 套繪發現，2012 年調查之 7 處崩塌僅剩一處(上游 250 m 處)仍有崩塌情形，由於並無新增之崩塌且植生逐漸回復而使裸露地有逐年減少之趨勢。本團隊進一步分析上游 250 m 處崩塌面積變化，結果顯示 2016 年 8 月該處崩塌面積由 2012 年 9 月調查之 5,990 m² 降至 3,180m²，而 2016 年 11 月之估算顯示崩塌面積由 3,180 m² 降至 2,662 m²，2010 年至 2016 年之套繪成果請詳圖 5-17。

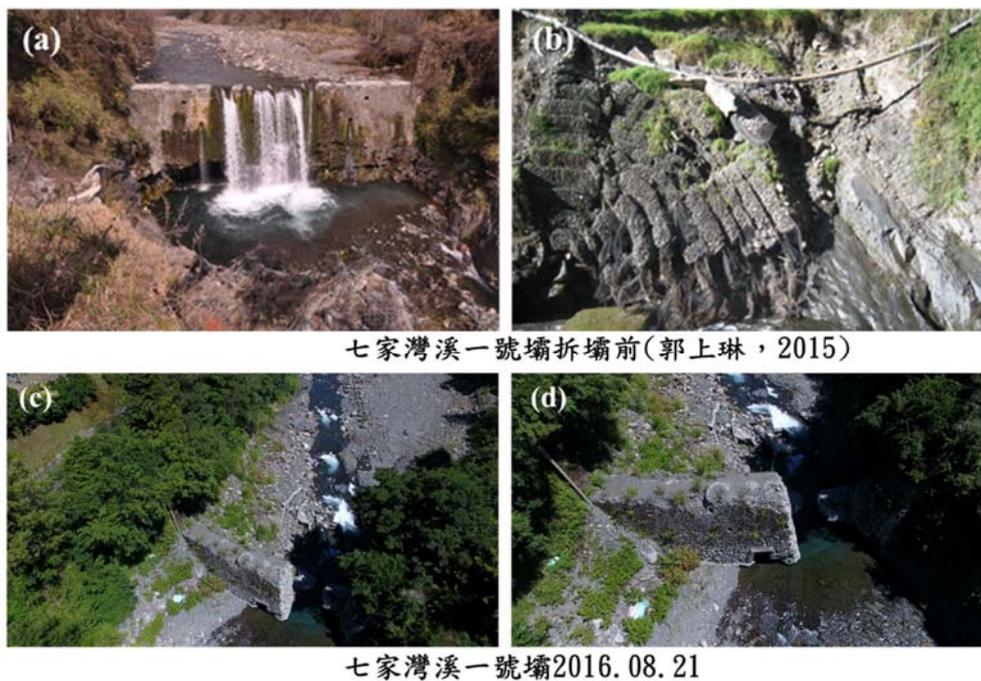
圖 5-19 七家灣溪一號壩壩體現況圖

依 2016 年 08 月 21 拍攝成果顯示，一號壩壩體改善後至今，壩體並無明顯損壞，唯拆除缺口因大水事件的泥砂沖刷，目前已侵蝕到壩體基礎之下，壩體正下方及壩體上游方向產生約 2 m~2.5 m 之沖刷坑深度，壩體下游目前為淺灘狀態，水深約為 0.5 m，相關照片詳圖 5-19(c)及(d)。

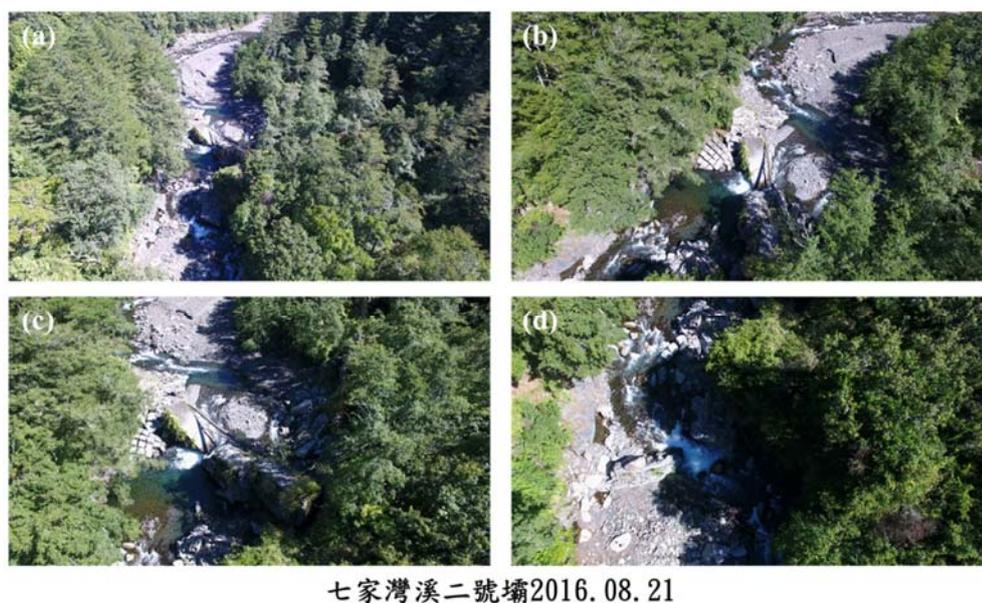
圖 5-20 七家灣溪二號壩壩體現況圖

七家灣溪二號壩(圖 5-20(a)~(c))及副壩(圖 5-20(d))目前皆已破損，由拍攝成果顯示，壩體之大型仍殘骸仍滯留於原處，於二號壩體殘骸之上下游目前皆有深潭，目測約在 2 m~3 m 間。

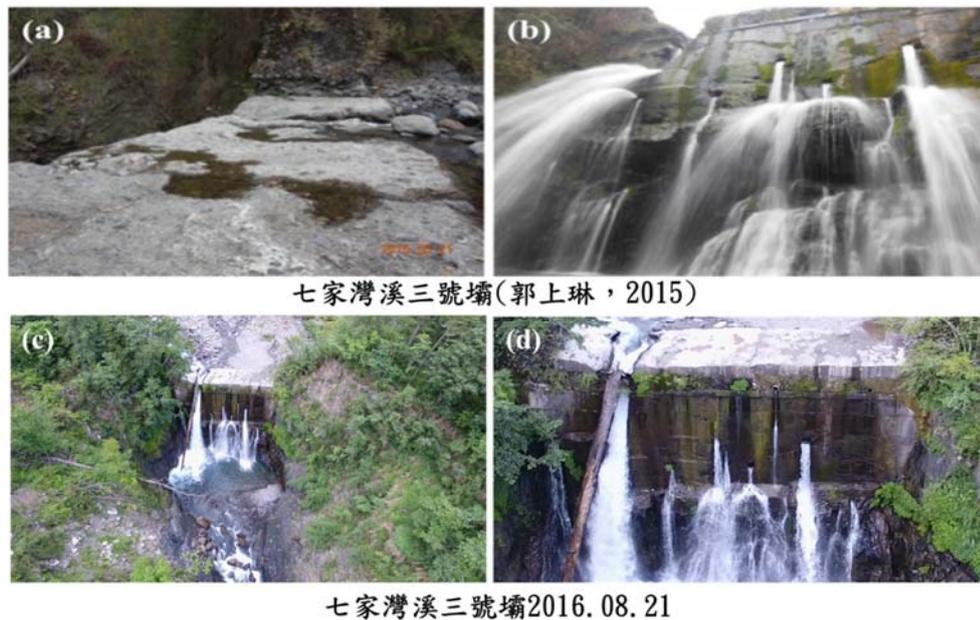
圖 5-21 七家灣溪三號壩壩體現況圖

七家灣溪三號壩拍攝成果詳圖 5-21，壩體右側受主流沖刷，有向下侵蝕並造成部分鋼筋外露情形，由拍攝成果顯示 2015 年至 2016 年 8 月間並無太大變化，目前侵蝕狀況對於壩體安全性影響尚不大，而三號壩壩基受損情況，初步評估下切深度約 10 m，如圖 5-21(b)，因此河段屬岩盤地形河床相對穩定，因此推測壩基下切目前尚不導致掏空問題。

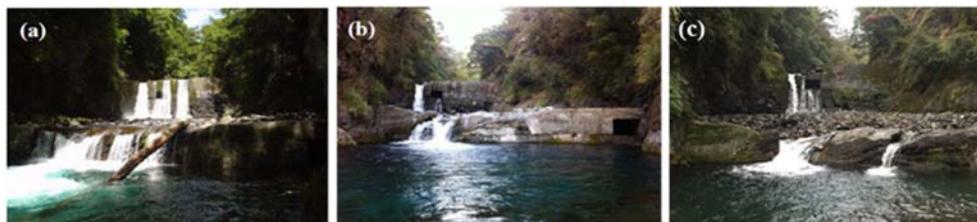
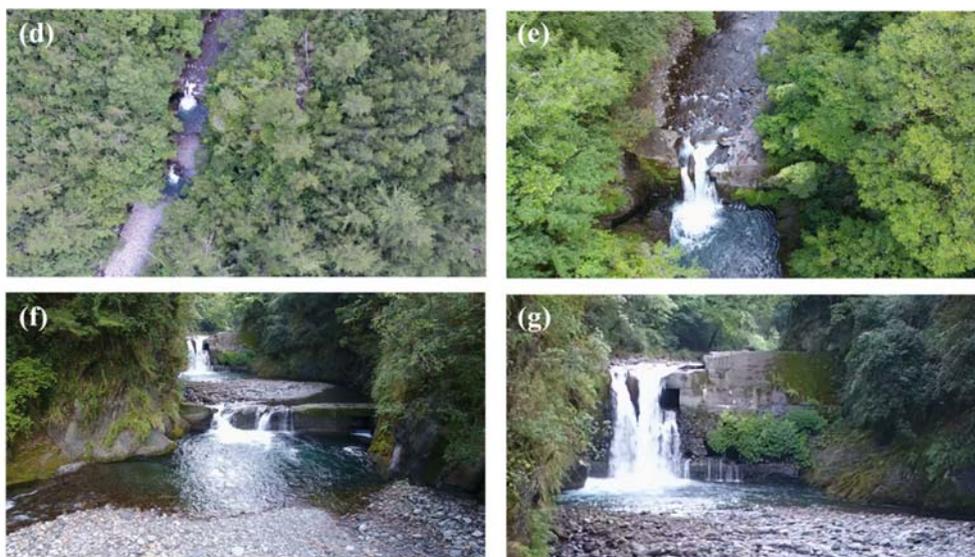
圖 5-22 七家灣溪四號壩壩體現況圖

七家灣溪四號壩現況詳圖 5-22(d~g)，圖 5-22(a~c)分別拍攝於 2007 年至 2015 年，由研究資料(郭上琳, 2015)並配合本年度空拍資料顯示，四號壩之副壩侵蝕缺口由 2007 年至 2016 年有逐漸擴大趨勢，但本年度和 2015 年度之照片並無太大差異。四號壩主壩部分，由拍攝成果(圖 5-22(d~e)顯示目前壩體右側受水流影響侵蝕嚴重，正面詳圖 5-22(g)，明顯可見壩頂部分混凝土壩體已被破壞，但經評估目前尚無立即性之安全疑慮。

中，最終導致巴陵壩產生潰壩事件，故以此經驗推測，日益嚴重之壩體破壞與河床下刷之情形，未來恐會提高四號壩壩體結構之安全風險，故須持續監測及追蹤。

由壩體安全調查顯示，除二號壩已潰壩外，一、三及四號壩目前皆無立即性之安全疑慮，惟四號壩之副壩由 2007 年至 2016 年的照片顯示，其破壞非常明顯，建議須持續監測以避免巴陵壩之潰壩事件產生。
