雪霸國家公園管理處委託研究辦理計畫

106 年七家灣溪水文泥砂監測

成果報告

執行單位：國立成功大學

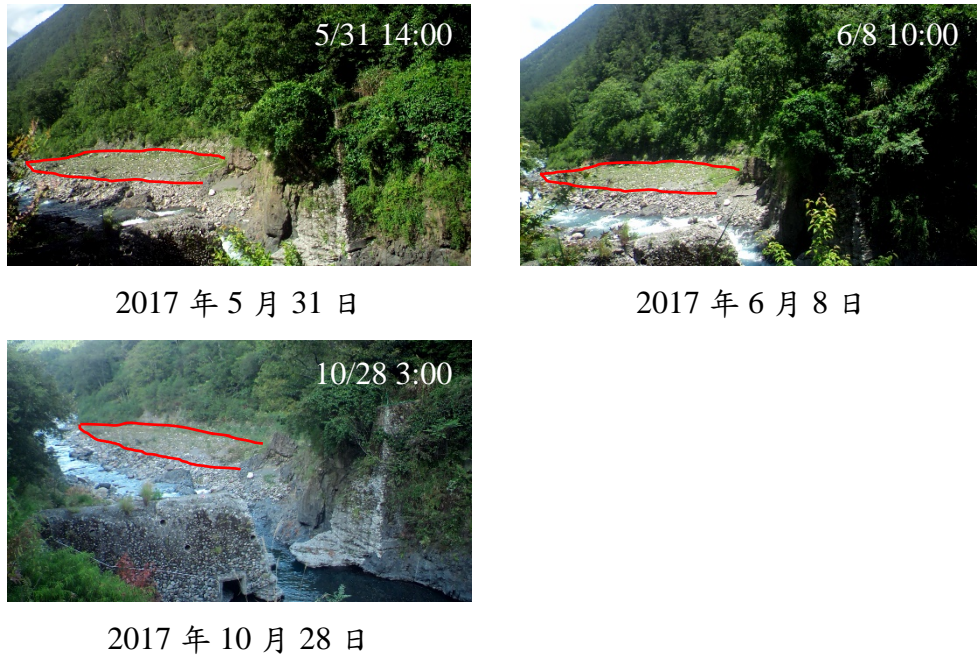
圖 5-2 七家灣溪一號壩測站監測影像

本團隊根據 2017 年水位影像監測記錄已掌握到 2017 年 6 月 2 日~6 月 8 日梅雨及 7 月 29 日尼莎颱風為較大型水文事件，比較一號壩 5 月 31 日、6 月 8 日及 10 月 28 日影像監測記錄(圖 5-2)，可發現梅雨事件期間一號壩上游河段左岸河段未有明顯之河岸侵蝕情形發生且高灘地植生完整，尼莎颱風後，可知 2017 年所發生之降雨事件皆未對壩上游 50 m 至 200 m 左岸邊坡穩固及安全造成威脅；另一方面，比較臺灣櫻花鉤吻鮭生態中心 6 月 1 日、6 月 8 日及 10 月 28 日影像監測記錄(圖 5-3)，亦顯示河道環境並無明顯變化。

王筱雯(2012)指出壩體改善後，壩體上游河段於 2012 年經歷梅雨、泰利颱風以及蘇拉颱風，壩上游 50 m 內左右岸土砂幾乎已侵蝕至岸壁處，壩上游左岸 50 m 至 200 m 側向侵蝕則接近邊坡坡腳處，根據本團隊 2017 年影像監測結果得知，一號壩上游並無明顯河岸侵蝕情形發生。

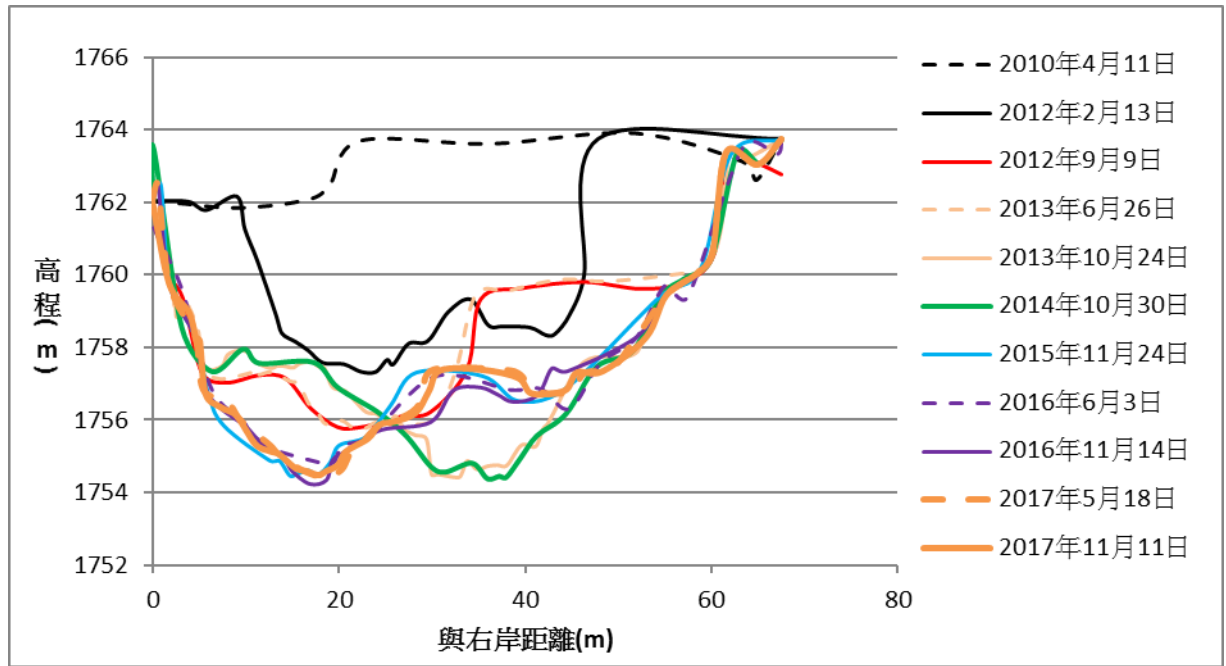
圖 5-10 S23 斷面(OK+48)

由過去調查結果可知，壩體改善後一個月的米雷颱風造成大量泥砂縱向侵蝕，下刷深度約  $5 \text{ m}$ ，而左右岸邊則僅有些微沖刷。底床繼續下刷至一定程度後，由現地的觀察可知未能被帶走之泥砂已屬大粒徑，導致後續的淘刷情形並未太嚴重。泰利颱風後，除主深槽向下刷深約  $1.1 \text{ m}$  外，河道亦發生側向侵蝕，侵蝕距離右岸約  $7 \text{ m}$ ，左岸約  $2 \text{ m}$ ，斷面侵蝕面積為  $213 \text{ m}^2$ 。蘇拉颱風後，於 2012 年 9 月 11 日量測結果可看出主深槽僅下刷  $0.3 \text{ m}$ ，側向侵蝕致右岸岩盤出露，左岸側向侵蝕  $14 \text{ m}$  引致河岸崩塌，崩塌土方堆積於原主深槽，造成主深槽向右岸移動(王筱雯，2012)，斷面侵蝕面積較前次再增加  $127 \text{ m}^2$ 。蘇力颱風後，2013 年 10 月 24 日調查結果顯示，主深槽往左岸移動  $10 \text{ m}$  且進一步下刷約  $0.6 \text{ m}$ ，原因蘇拉颱風而崩積於左岸的土方亦被帶往下游，斷面侵蝕面積較前次又再增加  $62 \text{ m}^2$ 。於 2014 年 10 月 30 日量測結果，可知麥德姆颱風並未造成該斷面明顯沖淤。蘇迪勒颱風及杜鵑颱風後，2015 年 11 月 24 日調查結果顯示，主深槽往右岸移動  $20 \text{ m}$ ，則距右岸  $25 \text{ m}$  至  $45 \text{ m}$  處形成淤積，最大淤積深度約為  $2 \text{ m}$ 。2016 年 6 月 3 日及 11 月 14 日兩次調查期間經歷了莫蘭蒂颱風及梅姬颱風，但結果顯示河道沖淤互現。

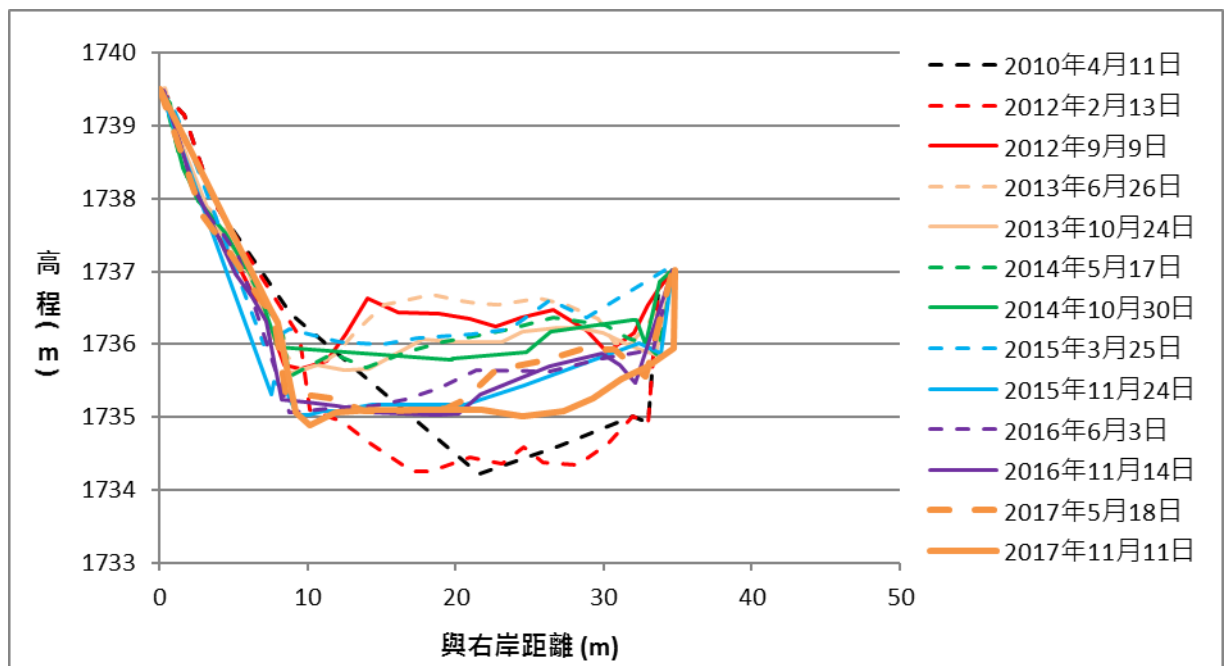
圖 5-11 S18 斷面(OK-801)

年 6 月 26 日)後沖刷(2013 年 10 月 24 日)，最大沖刷深度約 0.9 m，斷面淤積面積由 39 m<sup>2</sup> 減少至 30 m<sup>2</sup>。2014 年 5 月 17 日調查與前次量測結果比較無明顯沖淤變化。麥德姆颱風後，由 2014 年 10 月 30 日量測結果可知主深槽抬高約 0.2 m，斷面淤積面積為 26 m<sup>2</sup>。2015 年 3 月 25 日調查結果與前次測量結果可知主深槽抬升約 0.1 m，最大淤積深度為 0.5 m，整體而言，河道呈現淤積狀態。蘇迪勒颱風及杜鵑颱風後，由 2015 年 11 月 24 日調查結果得知，主深槽下刷約 1 m，河道呈現沖刷狀態，斷面淤積面積為 8 m<sup>2</sup>。2016 年 6 月 3 日調查結果顯示河道距右岸 18 m 至 26 m 處些微淤積，最大淤積深度約 0.3 m。莫蘭蒂颱風及梅姬颱風後，2016 年 11 月 14 日調查結果顯示，前次調查的淤積的泥砂已被帶走，主深槽的位置並無太大的變化，左岸(距右岸約 33 m 處)局部下刷約 0.5 m，斷面淤積面積為 10 m<sup>2</sup>。

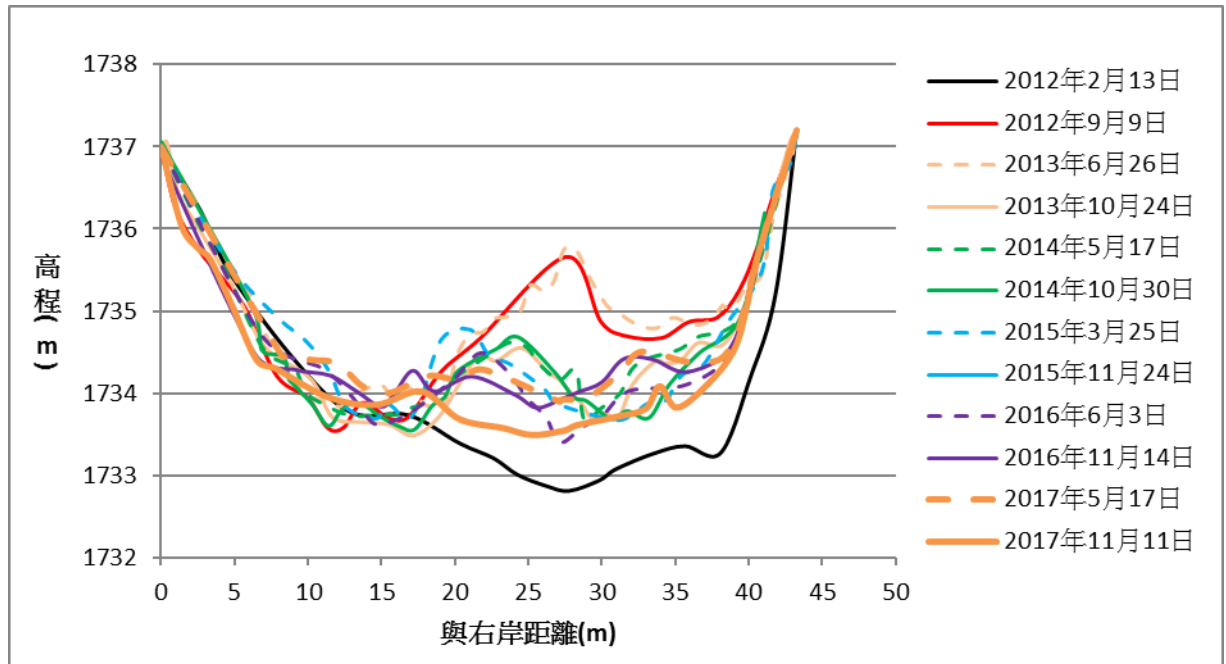
圖 5-12 S17-1 斷面(OK-880)

18 m 處和 28 m 至 36 m 處有淤積的情況，淤積的平均深度約為 0.3 m；距右岸 21 m 至 23 m 處有沖刷的現象，沖刷深度約為 0.4 m，斷面淤積面積由 33 m<sup>2</sup> 減少至 24 m<sup>2</sup>。

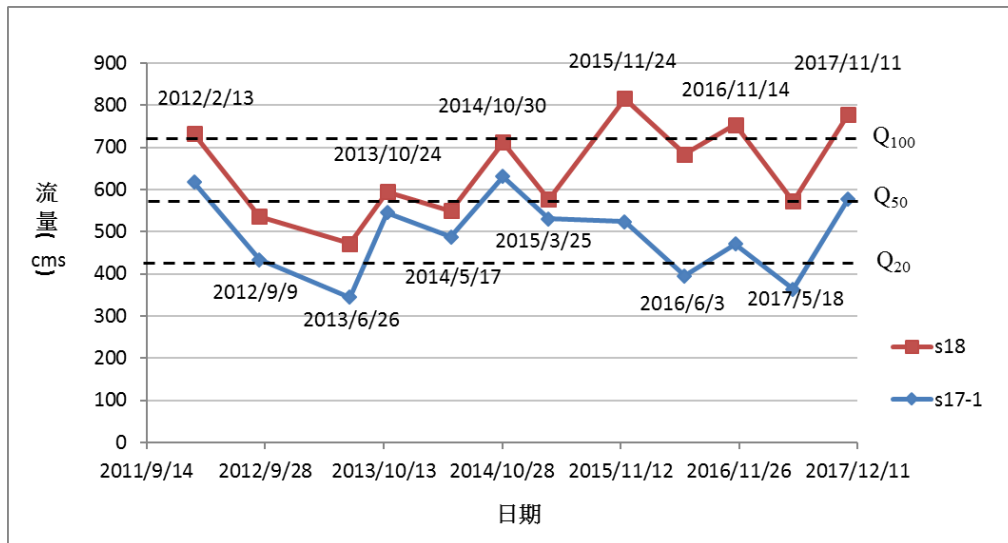
圖 5-14 斷面最大可通洪流量

2017 年之通洪能力監測結果，隨著水文事件的發生，將帶走汛期前所淤積的泥砂，將使得通洪能力再度提高。

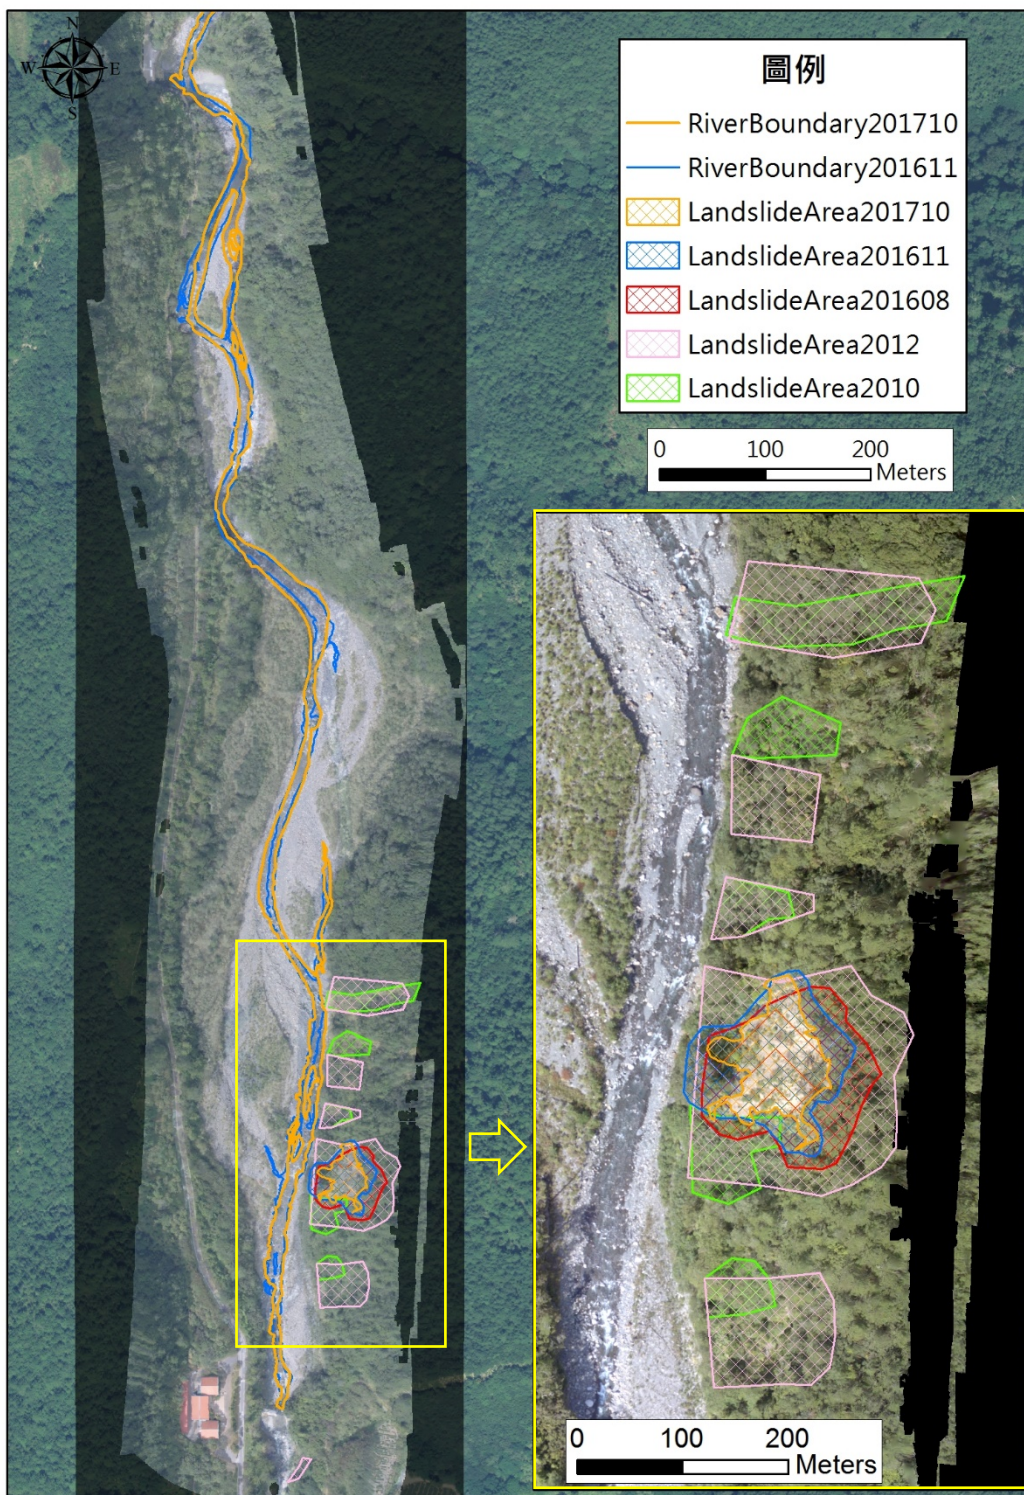
圖 5-20 2017 年崩塌地套繪成果

根據 2017 年 10 月空拍影像成果得知，壩上游 250 m 處之崩塌面積由 2016 年 11 月之 2,662 m<sup>2</sup> 更進一步降至 1,426 m<sup>2</sup>，其結果顯示崩塌面積呈現縮小趨勢，在未有進一步崩塌發生且崩塌處植生逐漸回復下，裸露地面積有逐年縮小之趨勢。
