107 年七家灣溪水文泥砂監測

成果報告書

委託單位：雪霸國家公園管理處

執行單位：國立成功大學

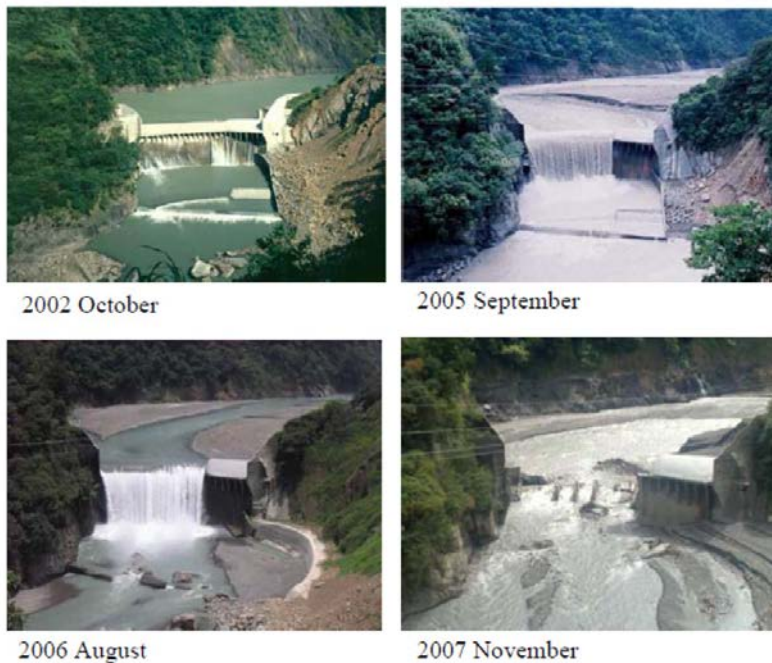
圖 3-10 巴陵壩現場照

巴陵壩壩基因被水流淘空，壩基在長期侵蝕下而沖出裂縫，2007 年 9 月 18 日韋帕颱風來襲，時逢狂風暴雨並挾帶大量上游集水區之崩落土石，壩體因無法負荷最終導致潰壩現象產生，損壞面積約達壩體三分之二，其攔沙功能也因而失效，為國內首座崩壞的大型攔砂壩。巴陵壩當初所攔蓄之砂石，潰壩後也被溪水帶往下游，對巴陵壩下游 12 km 處的榮華壩造成影響，巴陵壩潰壩發展如圖 3-10 所示(王筱雯，2010)。

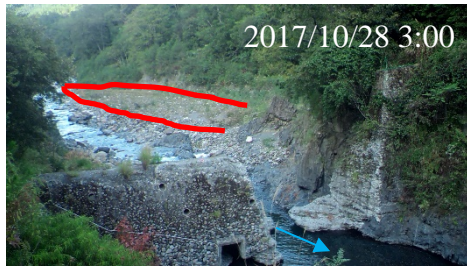
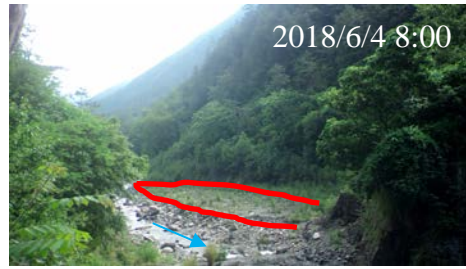
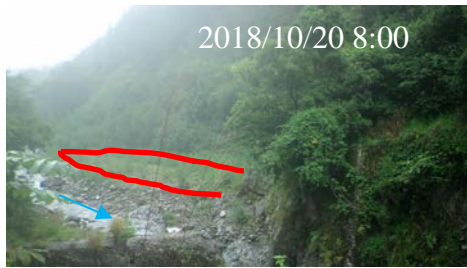
圖 5-2 七家灣溪一號壩測站監測影像

王筱雯(2012)指出壩體改善後，壩體上游河段於 2012 年經歷梅雨、泰利颱風以及蘇拉颱風，壩上游 50 m 內左右岸土砂幾乎已侵蝕至岸壁處，壩上游左岸 50 m 至 200 m 側向侵蝕則接近邊坡坡腳處，根據本團隊 2018 年影像監測結果得知，一號壩上游並無明顯河岸侵蝕情形發生。

針對一號壩上游 50 至 200 m 之左岸側向侵蝕情形，以現地河床橫斷面高程調查輔以影像監測掌握河岸狀況，進一步評估保全措施。

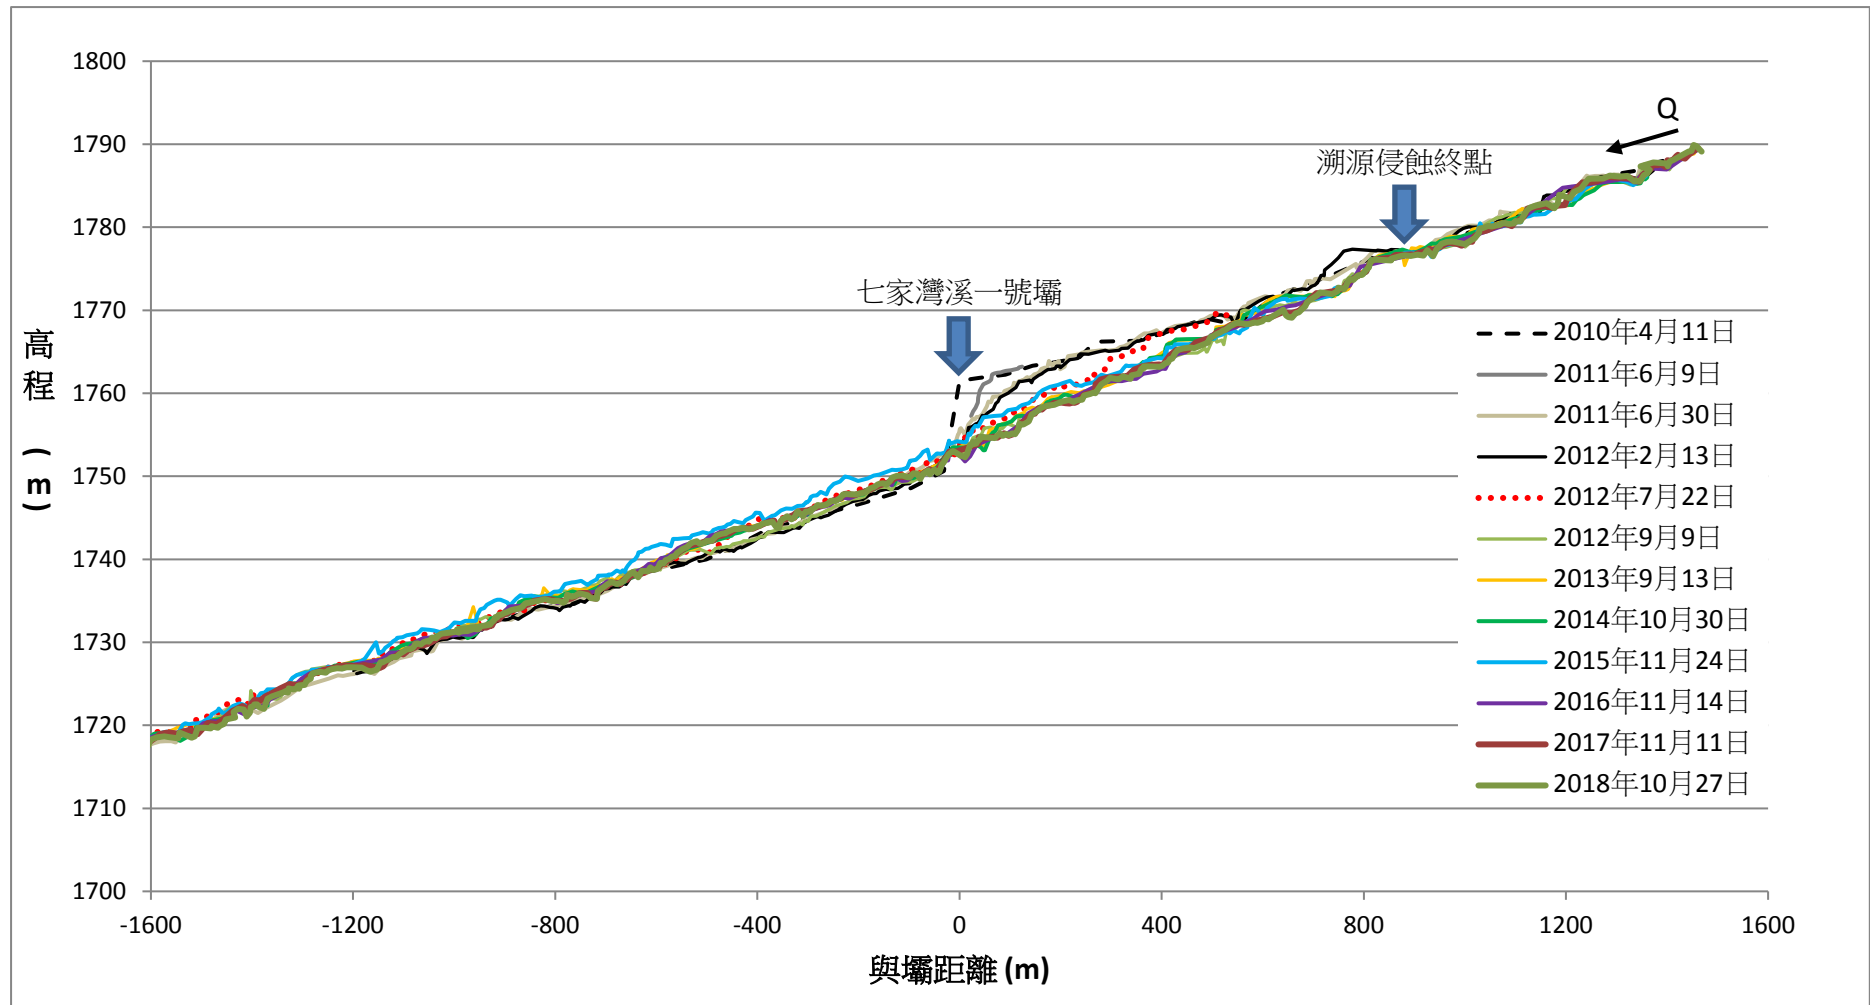
圖 5-9 七家灣溪縱斷面調查成果

根據縱斷面結果顯示，目前上游溯源侵蝕終點仍停留於上游 800 m 處(S36)，而下游淤積終點則同樣約於壩下游 900 m 處(S17-1)，此結果於 2012 年 8 月蘇拉颱風後至今並無明顯差異(王筱雯，2012)；針對 S23、S18 及 S17-1 橫斷面調查結果，2018 年瑪莉亞颱風並未造成上游 S23 斷面(OK+48)明顯沖淤，斷面侵蝕面積僅減少約 0.9 m²，並且無側向侵蝕情形發生；下游臺灣櫻花鉤吻鮭生態中心之 S18 與 S17-1 斷面，則有河道下刷情形，斷面淤積面積較前次調查結果分別減少 2 m² 及 6 m²。

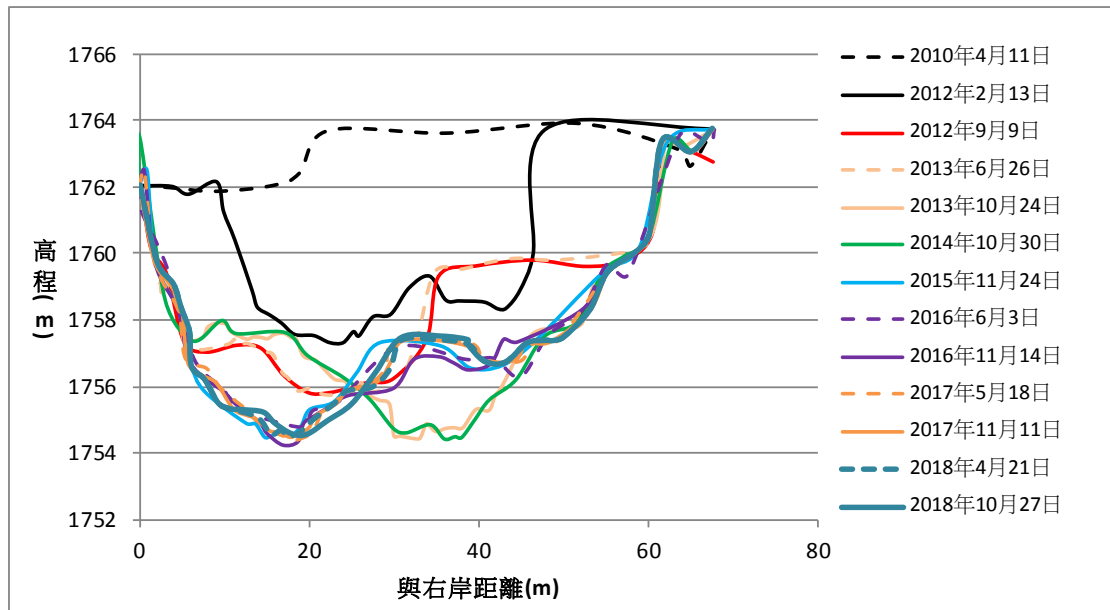
圖 5-10 S23 斷面(OK+48)

沖淤互現。2017 年 11 月 11 日調查顯示 2017 年兩場梅雨事件與尼莎颱風並未造成該斷面明顯沖淤，斷面侵蝕面積僅增加約 2 m^2 。

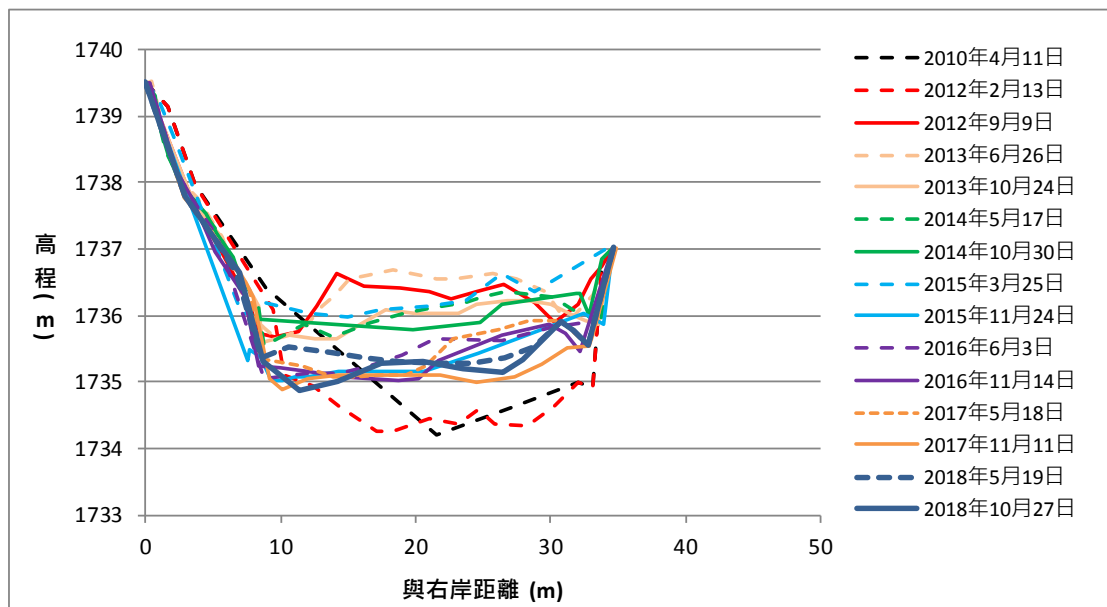
圖 5-11 S18 斷面(OK-801)

36 m²。2013 年蘇力颱風前後，主深槽高程無明顯變化，河中砂洲先些微淤積(2013 年 6 月 26 日)後沖刷(2013 年 10 月 24 日)，最大沖刷深度約 0.9 m，斷面淤積面積由 39 m²減少至 30 m²。2014 年 5 月 17 日調查與前次量測結果比較無明顯沖淤變化。麥德姆颱風後，由 2014 年 10 月 30 日量測結果可知主深槽抬高約 0.2 m，斷面淤積面積為 26 m²。2015 年 3 月 25 日調查結果與前次測量結果可知主深槽抬升約 0.1 m，最大淤積深度為 0.5 m，整體而言，河道呈現淤積狀態。蘇迪勒颱風及杜鵑颱風後，由 2015 年 11 月 24 日調查結果得知，主深槽下刷約 1 m，河道呈現沖刷狀態，斷面淤積面積為 8 m²。2016 年 6 月 3 日調查結果顯示河道距右岸 18 m 至 26 m 處些微淤積，最大淤積深度約 0.3 m。莫蘭蒂颱風及梅姬颱風後，2016 年 11 月 14 日調查結果顯示，前次調查的淤積的泥砂已被帶走，主深槽的位置並無太大的變化，左岸(距右岸約 33 m 處)局部下刷約 0.5 m，斷面淤積面積為 10 m²。2017 年兩場梅雨事件與尼莎颱風後，11 月 11 日調查結果顯示河道距右岸 20 m 至 35 m 處發生河道沖刷，最大沖刷深度約 0.7 m，同時左岸河岸亦發生 0.8 m 側向侵蝕，斷面淤積面積由 13 m²減少至 5 m²。

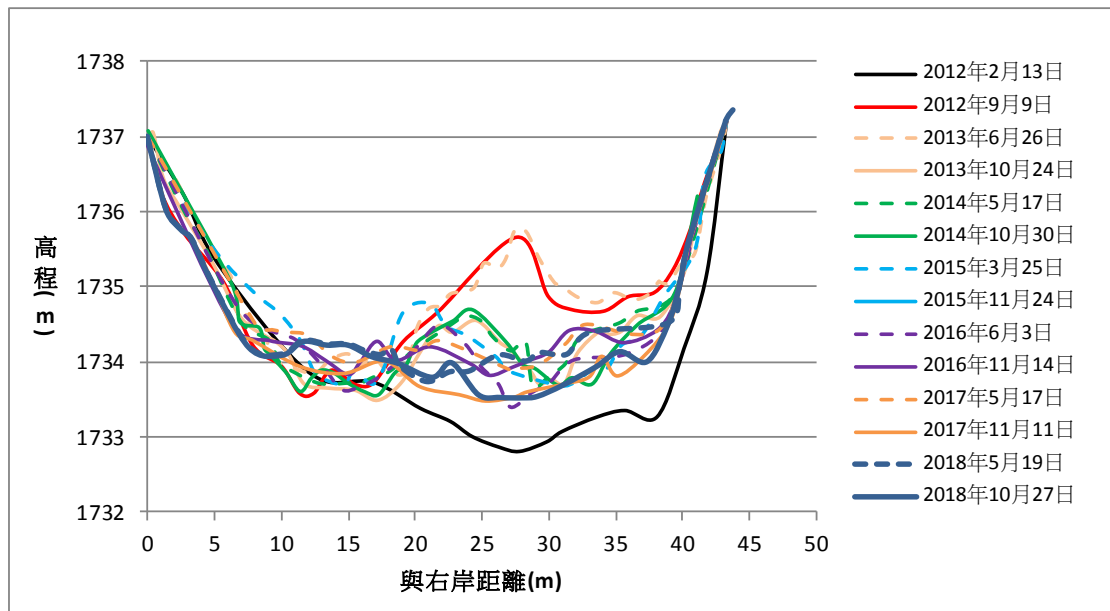
圖 5-12 S17-1 斷面(OK-880)

18 m 處和 28 m 至 36 m 處有淤積的情況，淤積的平均深度約為 0.3 m；距右岸 21 m 至 23 m 處有沖刷的現象，沖刷深度約為 0.4 m，斷面淤積面積由 33 m² 減少至 24 m²。2017 年兩場梅雨事件與尼莎颱風後，11 月 11 日調查結果顯示，河道距右岸 6 m 至 39 m 處發生河道沖刷，最大沖刷深度約 0.7 m，斷面淤積面積由 28 m² 減少至 13 m²。

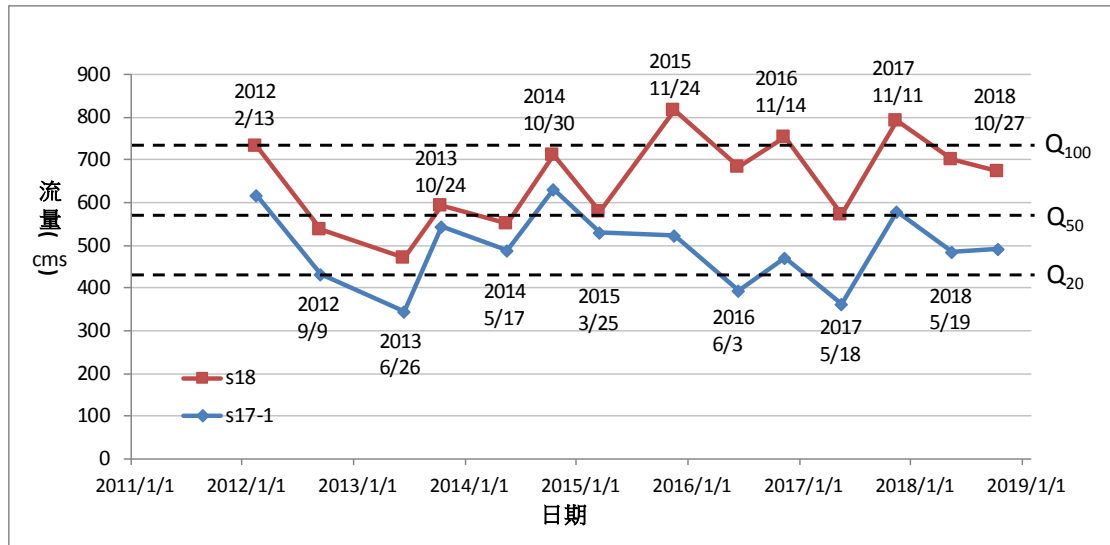
圖 5-14 斷面基本通洪能力

由 2018 年 10 月之資料顯示，目前臺灣櫻花鉤吻鮭生態中心之通洪能力皆大於 20 年重現期，目前尚無須以清淤方式調整河道通洪面積及河段坡度。

著水文事件的發生，將帶走汛期前所淤積的泥砂，將使得基本通洪能力再度提高。

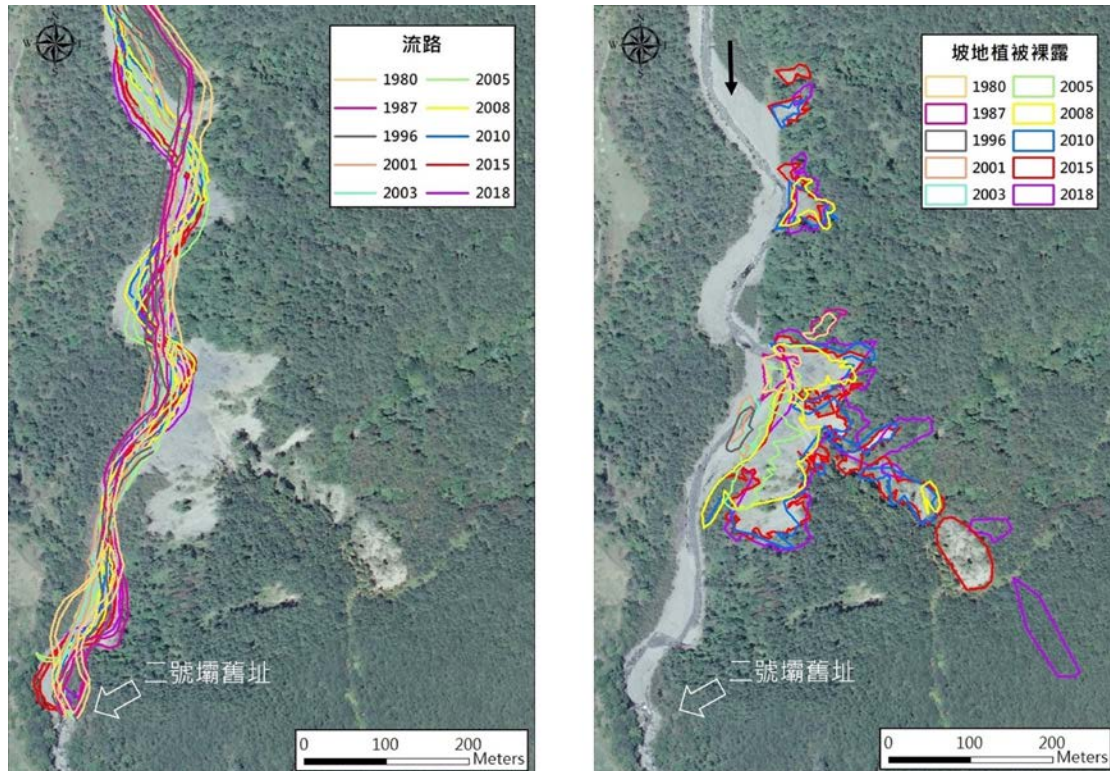
圖 5-22 二號壩上游流路及崩塌歷年比較

根據二號壩上游流路與坡地裸露範圍航照圖描繪與分析結果(如圖 5-22)可知，七家灣溪二號壩上游 1 公里範圍內流路亦呈現擺盪情形，但由於二號壩上游平均河寬小於一號壩，因此擺盪幅度較一號壩上游為小。1980 年至 2018 年崩塌地位置及變遷情形如表 5-8 所示，於 1980 年，二號壩上游 415 m (3K+215)即有崩塌之發生，2005 年以前此處崩塌面積介於 677 m²至 2,013 m²之間。2005 年，二號壩上游 415 m (3K+215)崩塌面積由 2003 年的 869 m²增加至 5,331 m²。隨後，2008(新增崩塌：3K+530)、2010(新增崩塌：3K+620)、2015 及 2018 年崩塌總面積亦有增加之趨勢，2018 年二號壩上游 415 m (3K+215)崩塌面積擴大至 29,049 m²，總崩塌面積為 31,861 m²。

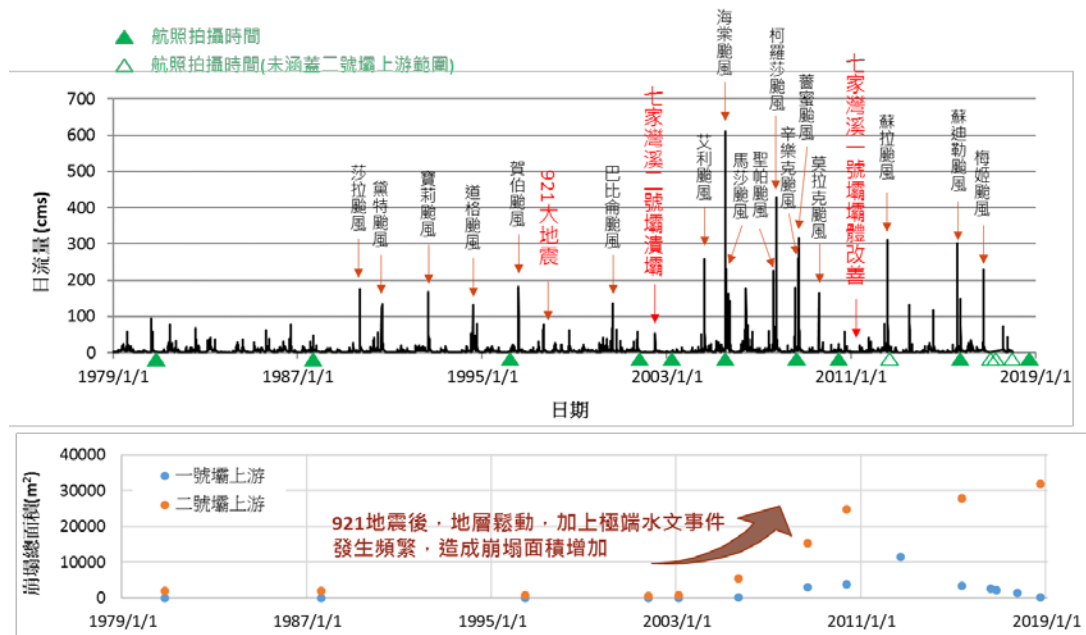
圖 5-24 重要事件與一、二號壩上游歷年崩塌總面積變遷比較

一號壩與二號壩上游在地質、植被、水文條件相似的情況下，崩塌地變遷趨勢不同(圖 5-24)。2012 年後，一號壩上游崩塌地面積開始減少，而二號壩上游卻仍持續增加，主要原因在於河谷配置與岩盤位置。一號壩上游因河谷配置、岩盤位置良好，尚無側向侵蝕情形發生，崩塌成因主要為降雨觸崩。二號壩上游因河谷配置及岩盤位置而導致有側向侵蝕情形發生，崩塌成因為河道側向侵蝕觸崩及降雨觸崩。
