108 年七家灣溪水文泥砂監測

成果報告書

委託單位：雪霸國家公園管理處

執行單位：國立成功大學

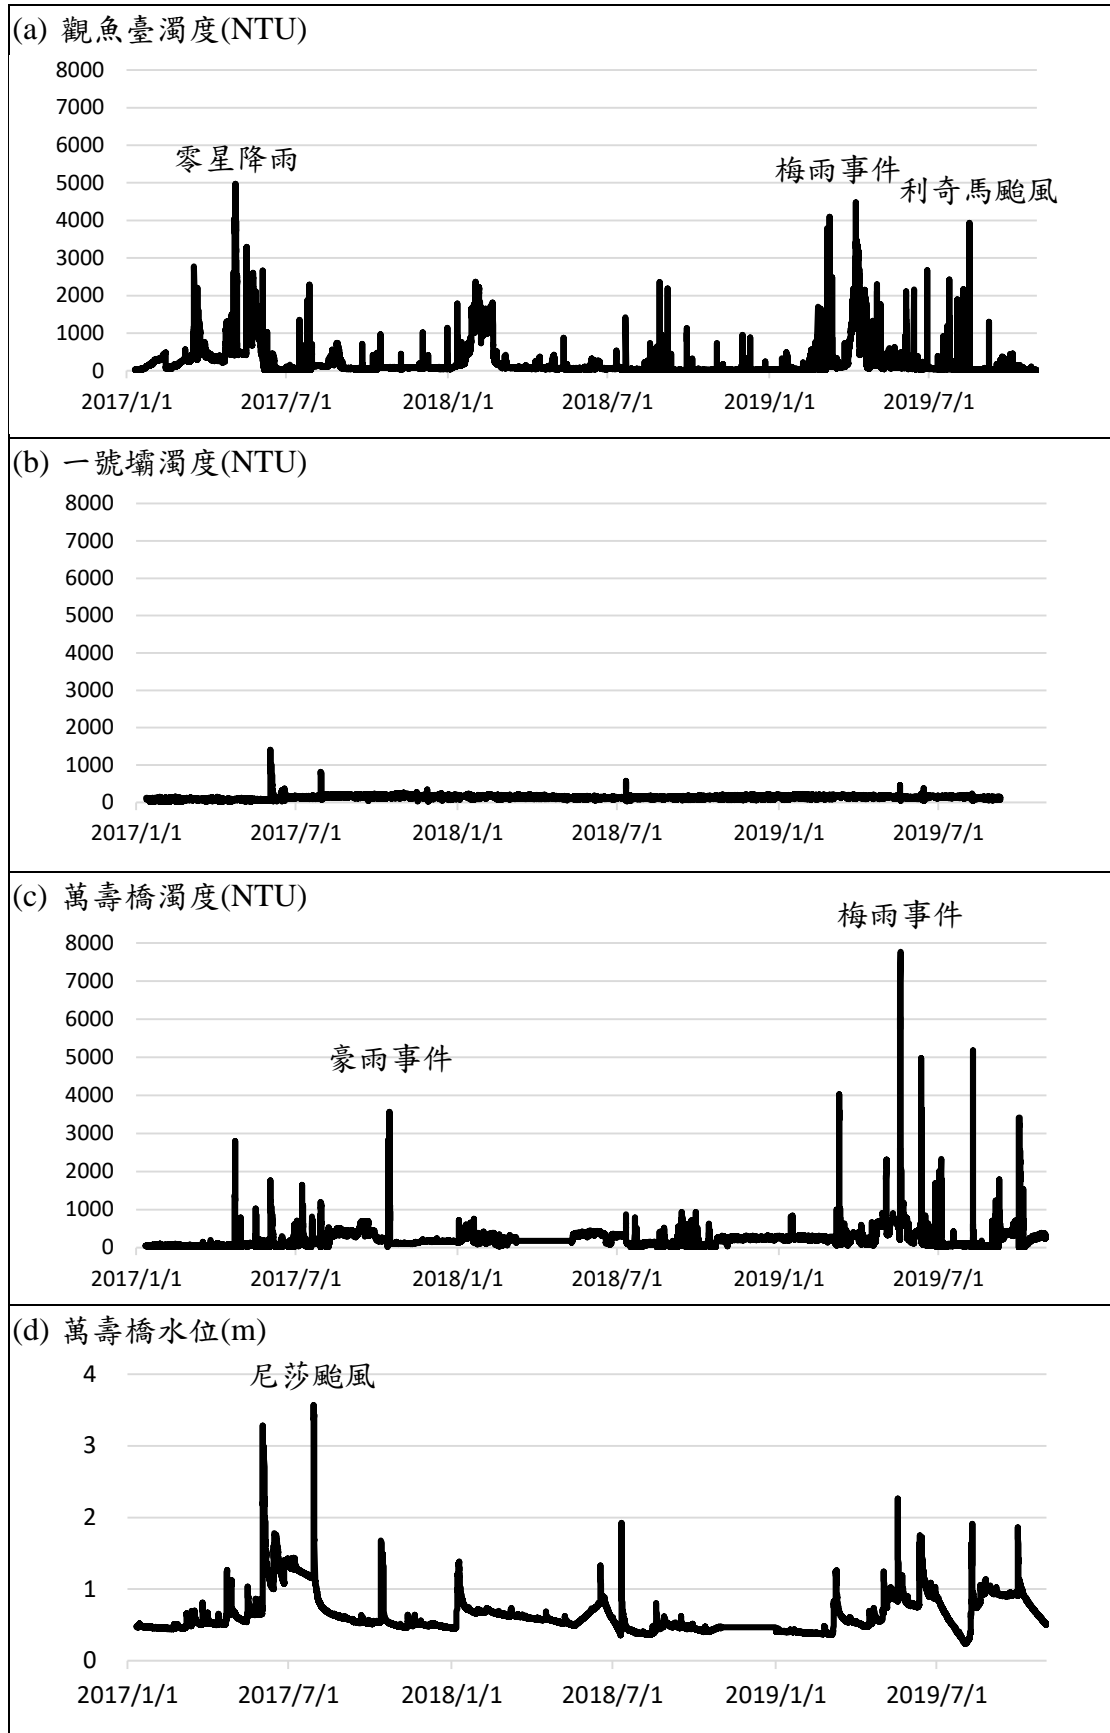
圖 5-8 水文測站濁度(a)觀魚臺、(b)一號壩、(c)萬壽橋與(d)萬壽橋水位

低流量期間，觀魚臺測站曾於 4/2~13 出現濁度普遍偏高之情況，最高達 4479 NTU (2019/4/9 5:00)。經對照降雨資料，並未出現劇烈降雨(桃山氣象站該日雨量 19.5mm)，且一號壩測站與萬壽橋測站僅有輕微起伏，推測係觀魚臺上游發生崩塌，導致流量無明顯變化，濁度卻異常升高之情形。

2017 年 10 月 13 日豪雨期間，萬壽橋濁度最高達 3,570 NTU (2017/10/15 16:00)，而觀魚臺測站與一號壩測站無明顯濁度變化(100 NTU 上下)，根據本團隊現地踏勘結果一號壩下游並無崩塌情形，萬壽橋測站之濁度值飆高為受高山溪入流影響，推測高山溪集水區河道沖刷劇烈或有崩塌情形發生。

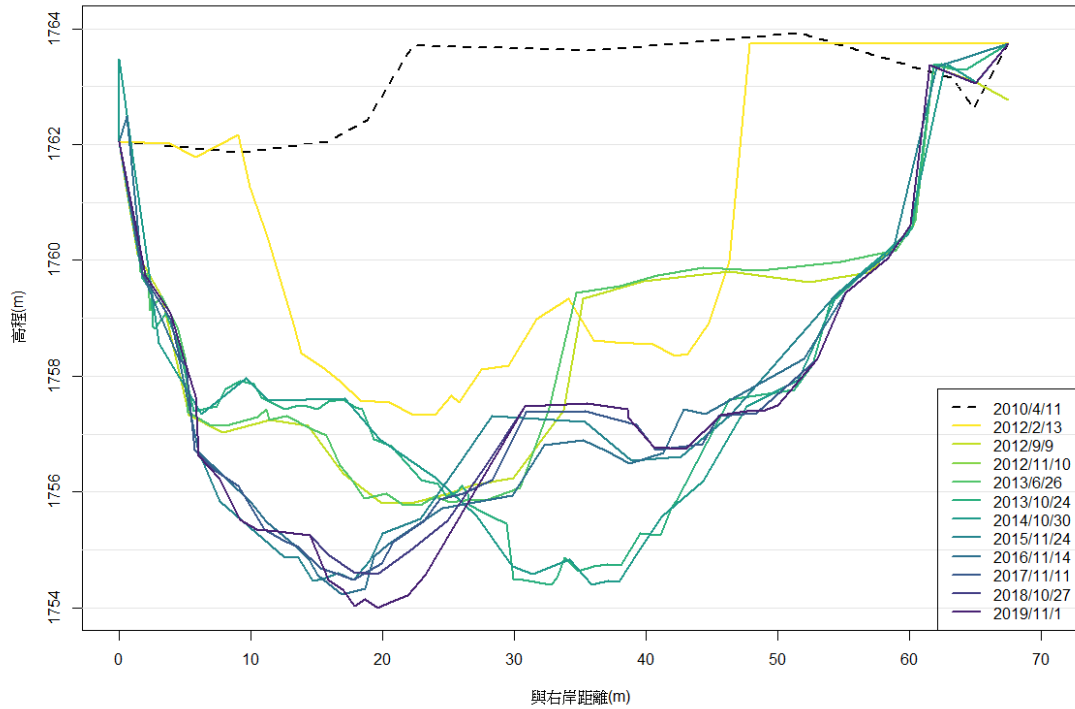
圖 5-12 S23 斷面(OK+48)

針對 S23、S18 及 S17-1 橫斷面調查結果，2019 年汛期降雨事件並未造成上游 S23 斷面(OK+48)明顯沖淤，斷面侵蝕面積無明顯差異，並且無側向侵蝕情形

由過去調查結果可知，壩體改善後一個月的米雷颱風造成大量泥砂縱向侵蝕，下刷深度約 5 m。底床下刷至一定程度後，未能被帶走之泥砂屬於大粒徑，後續的淘刷情形並未太嚴重。泰利颱風後(2012 年 9 月 9 日)，除主深槽向下刷深約 1.1 m 外，並侵蝕距離右岸約 7 m，左岸約 2 m，斷面侵蝕面積為  $213 \text{ m}^2$ 。蘇拉颱風後(2012 年 9 月 11 日)，主深槽僅下刷 0.3 m，左岸側向侵蝕 14 m 引致河岸崩塌，造成主深槽向右岸移動(王筱雯，2012)，斷面侵蝕面積較前次再增加  $127 \text{ m}^2$ 。蘇力颱風後(2013 年 10 月 24 日)，主深槽往左岸移動 10 m 且進一步下刷約 0.6 m，斷面侵蝕面積較前次又再增加  $62 \text{ m}^2$ 。蘇迪勒颱風及杜鵑颱風後(2015 年 11 月 24 日)，主深槽往右岸移動 20 m，則距右岸 25 m 至 45 m 處形成淤積，最大淤積深度約為 2 m。2016 年 6 月 3 日及 11 月 14 日兩次調查期間經歷了莫蘭蒂颱風及梅姬颱風，但結果顯示河道沖淤互現。2017 年 11 月 11 日調查顯示 2017 年兩場梅雨事件與尼莎颱風並未造成該斷面明顯沖淤。於 2018 年 4 月 21 日之調查結果顯示河道與主深槽改變並不明顯，斷面侵蝕面積與 2017 年 11 月 11 日比較無明顯差異 ( $0.35 \text{ m}^2$ )，原因為距離前次調查期間為枯水期且無接近或大於 1.11 年重現期距流量之水文事件。由 2018 年 10 月 27 日調查結果可知，瑪莉亞颱風亦未造成該斷面明顯沖淤，斷面侵蝕面積僅減少  $0.9 \text{ m}^2$ 。

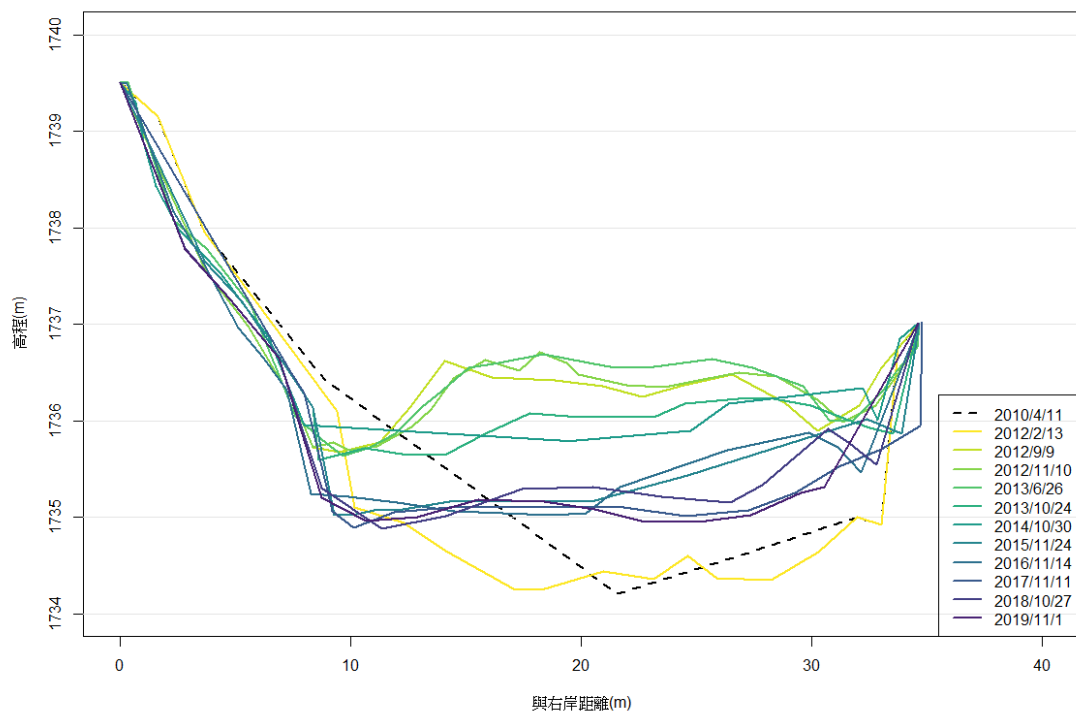
圖 5-13 S18 斷面(OK-801)

發生；下游臺灣櫻花鉤吻鮭生態中心之 S18 與 S17-1 斷面，則有河道淤積情形，斷面淤積面積較去年度汛期後調查結果分別增加 4m<sup>2</sup> 及 10 m<sup>2</sup>。

主深槽高程無明顯變化，河中砂洲先些微淤積而後沖刷，最大沖刷深度約 0.9 m。麥德姆颱風後(2014 年 10 月 30 日)量測結果可知主深槽抬高約 0.2 m。整體而言，河道呈現淤積狀態。蘇迪勒颱風及杜鵑颱風後(2015 年 11 月 24 日)，主深槽下刷約 1 m，河道呈現沖刷狀態。2016 年 6 月 3 日調查結果顯示河道距右岸 18 m 至 26 m 處些微淤積，最大淤積深度約 0.3 m。莫蘭蒂颱風及梅姬颱風後(2016 年 11 月 14 日)，主深槽的位置並無太大的變化，距右岸約 33 m 處局部下刷約 0.5 m。2017 年兩場梅雨事件與尼莎颱風後，河道距右岸 20 m 至 35 m 處發生河道沖刷，最大沖刷深度約 0.7 m，同時左岸河岸亦發生 0.8 m 側向侵蝕，斷面淤積面積由 13 m<sup>2</sup> 減少至 5 m<sup>2</sup>。由 2018 年 10 月 27 日調查結果可知，瑪莉亞颱風後，河道距右岸 9 m 至 18 m 處以及 21 m 至 30 m 處發生河道沖刷，最大沖刷深度約 0.6 m。

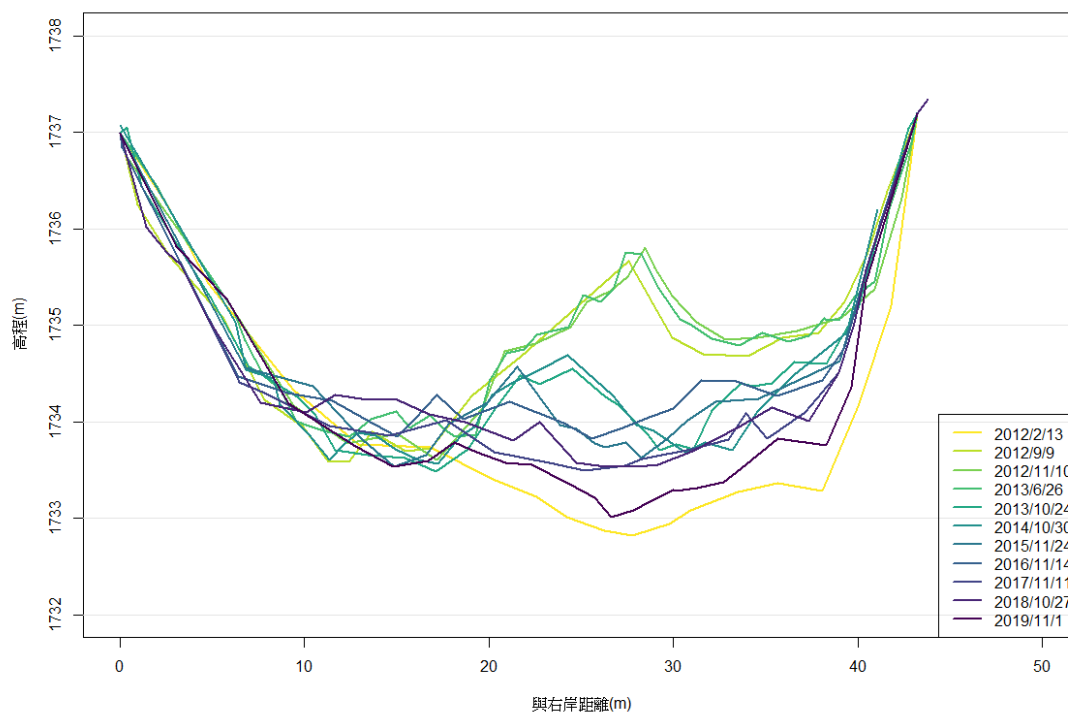
圖 5-14 S17-1 斷面(OK-880)

6 m 至 39 m 處發生河道沖刷，最大沖刷深度約 0.7 m，斷面淤積面積由 28 m<sup>2</sup> 減少至 13 m<sup>2</sup>。由 2018 年 10 月 27 日調查結果可知，瑪莉亞颱風後，河道距右岸 24 m 至 39 m 處發生河道沖刷，最大沖刷深度約 0.5 m，斷面淤積面積由 22 m<sup>2</sup> 減少至 16 m<sup>2</sup>。

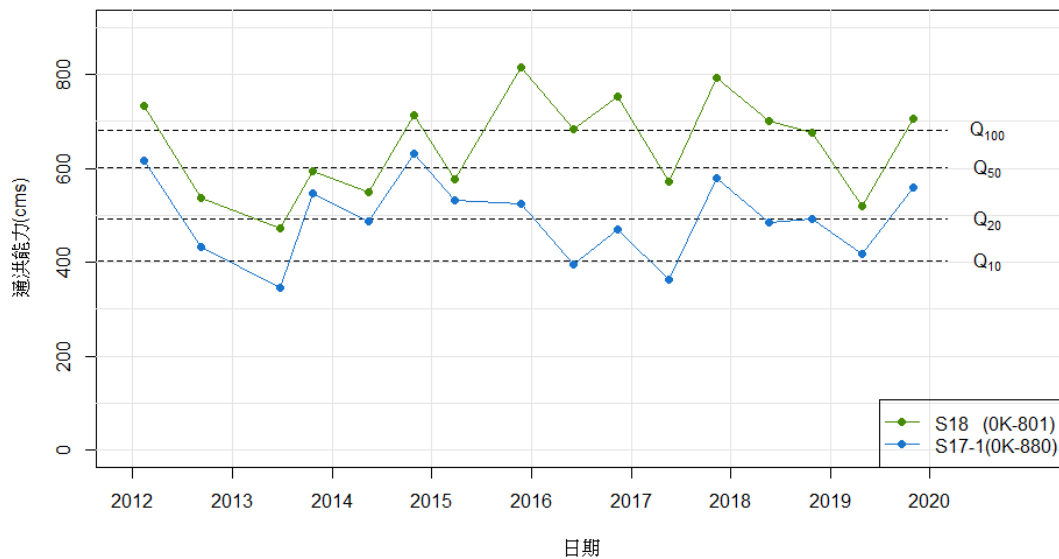
圖 5-16 斷面基本通洪能力

由 2019 年 11 月之分析結果顯示，目前臺灣櫻花鉤吻鮭生態中心之通洪能力皆達 20 年重現期標準，尚無須以清淤方式調整河道通洪面積及河段坡度。

本團隊於 2019 年 4 月 27 日調查，結果顯示 S18 斷面之基本通洪能力從 675cms 下降至 518 cms，S17-1 斷面之基本通洪能力從 492 cms 下降至 418 cms，由斷面測量結果可知可通洪面積下降，且河段坡度由 0.018 下降至 0.016，因此通洪能力下降。而 2019 年 11 月 1 日的調查結果顯示，經過數場水文事件後，S18 斷面之通洪能力上升至 706 cms，而 S17-1 斷面之通洪能力亦上升至 559 cms。本團隊以河道基本通洪能力檢算評估臺灣櫻花鉤吻鮭生態中心周圍河道淹水潛勢，目前河道基本通洪能力皆可達 20 年重現期距流量(490cms)之颱風事件。

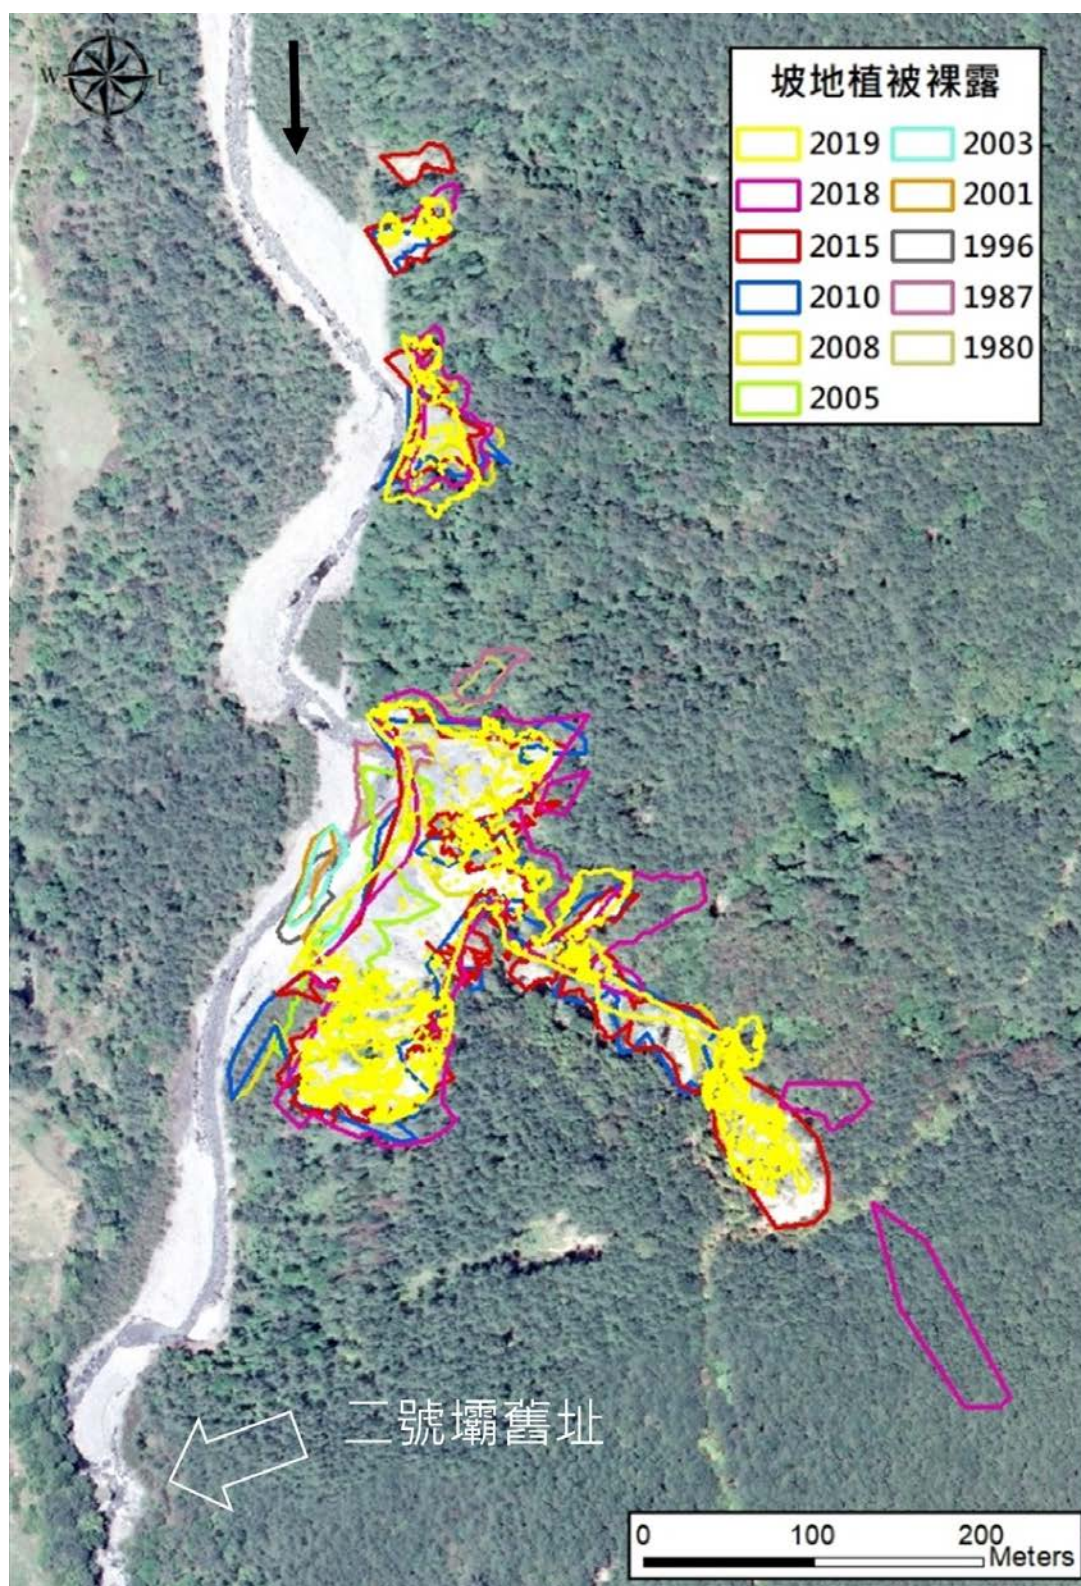
圖 5-24 二號壩上游崩塌歷年比較

根據二號壩上游流路與坡地裸露範圍航照圖描繪與分析結果(如圖 5-24)可知，七家灣溪二號壩上游 1 公里範圍內流路亦呈現擺盪情形，但由於二號壩上游平均河寬小於一號壩，因此擺盪幅度較一號壩上游為小。1980 年至 2019 年崩塌地位置及變遷情形如圖 5-24 二號壩上游崩塌歷年比較所示，於 1980 年，二號壩上游 415 m (3K+215)即有崩塌之發生，2005 年以前此處崩塌面積介於 677 m<sup>2</sup> 至 2,013 m<sup>2</sup> 之間。2005 年，二號壩上游 415 m (3K+215)崩塌面積由 2003 年的 869 m<sup>2</sup> 增加至 5,331 m<sup>2</sup>。隨後，2008(新增崩塌：3K+530)、2010(新增崩塌：3K+620)、2015 及 2018 年崩塌總面積亦有增加之趨勢，2018 年二號壩上游 415 m (3K+215)崩塌面積擴大至 29,049 m<sup>2</sup>，總崩塌面積為 31,861 m<sup>2</sup>；2019 年二號壩上游 415 m (3K+215)崩塌面積縮減至 21,773 m<sup>2</sup>，總崩塌面積亦減少為 24,828 m<sup>2</sup>。

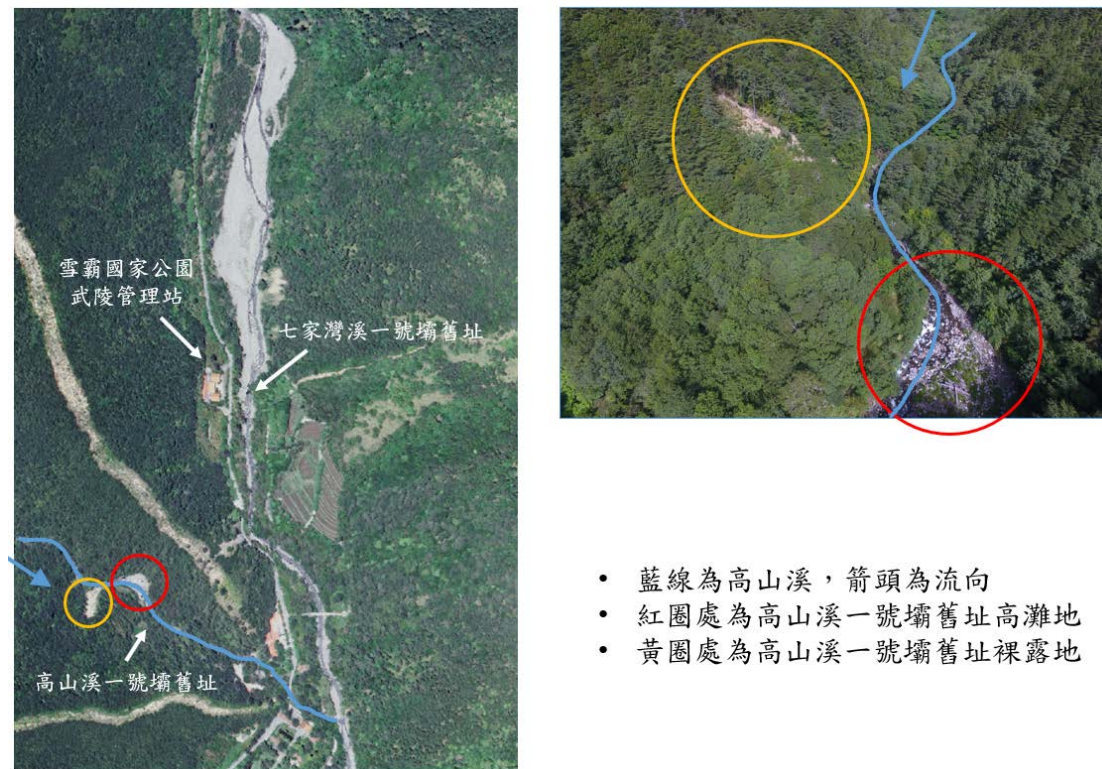
圖 5-25 高山溪一號壩上游裸露地

根據今年 8 月 3 日之無人機航拍調查結果，確實於高山溪一號壩上游處發現一裸露地(如圖 5-25)。但受限於地形與茂密植生，無人機之訊號傳輸距離有限且視野受植生遮蔽，無法更進一步往上游進行調查。故本研究改以溯溪方式，沿途目視兩岸是否有裸露地，惟高山溪二號壩之副壩前有一深潭，且倒伏木材堆積於二號壩殘餘壩體，形成一天然壩(如圖 5-26)，團隊無法繼續往上游進行調查。根據此次調查結果，除高山溪一號壩上游處之裸露地外，並未發現其他裸露地。

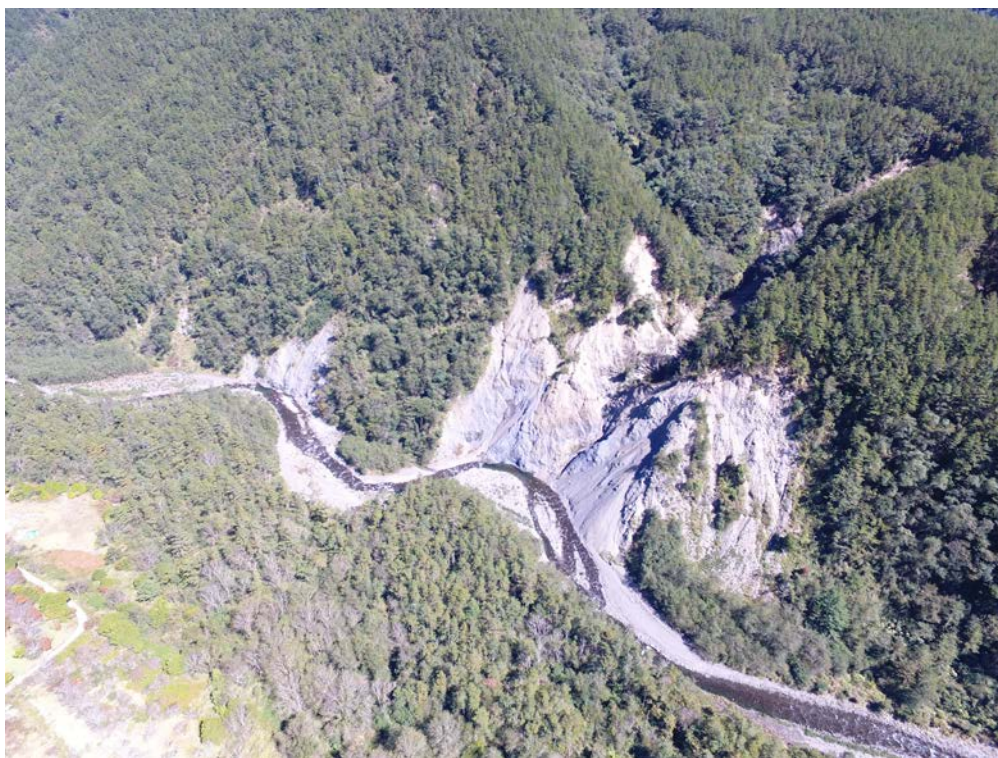
圖 5-29 二號壩上游 415 m 處邊坡側向侵蝕現地照片

以及二號壩上游 415 m (3K+215)崩塌面積由 2003 年的 869 m<sup>2</sup> 增加至 5,331 m<sup>2</sup>，推斷為受 2004 年 50 年重現期距降雨事件-艾利颱風以及 2005 年 5 年重現期距降雨事件-海棠颱風之降雨所觸崩，其他重要事件與一、二號壩上游歷年崩塌總面積變遷比較如圖 5-28。在相同的水文事件下，2012 年一號壩上游崩塌總面積於蘇拉颱風後即達高點，隨後呈現持續減少之趨勢，而二號壩上游崩塌總面積卻仍持續增加，檢視二號壩流路與崩塌範圍之相對位置後發現，二號壩上游 415 m (3K+215)附近河段因河谷配置與岩盤位置條件所致，為水流之攻擊岸而有側向侵蝕情形發生(圖 5-24、圖 5-29)，因此可推斷二號壩上游除降雨觸崩外，亦有側向侵蝕觸崩之情形。

位置良好，尚無側向侵蝕情形發生，崩塌成因主要為降雨觸崩。二號壩上游因河谷配置及岩盤位置而導致有側向侵蝕情形發生，崩塌成因為河道側向侵蝕觸崩及降雨觸崩。

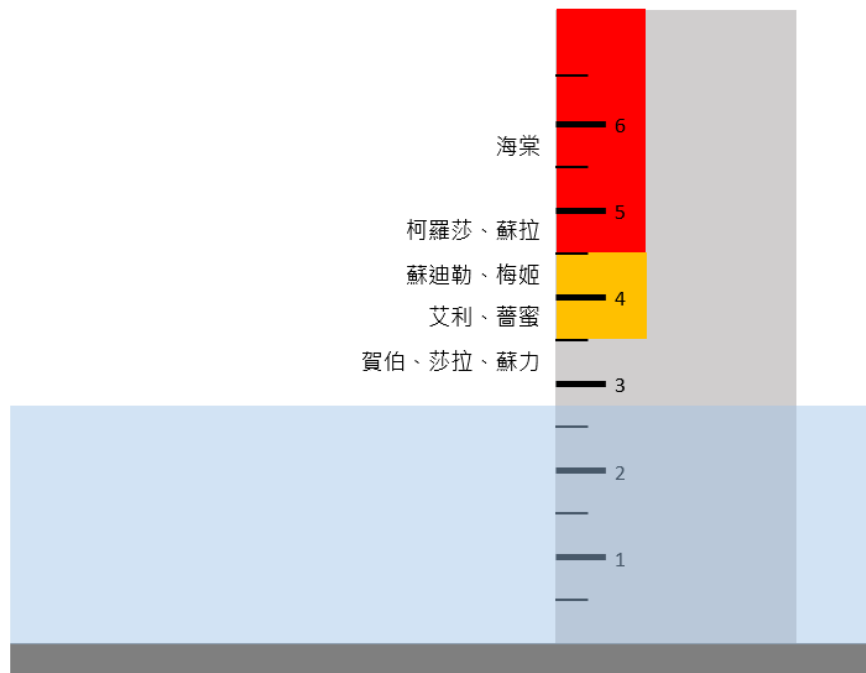
圖 6-2 歷史水文事件對應警戒標準示意圖

進一步觀察事件之重現期距與水位之關係，建議以 5 年重現期距為黃色警戒、15 年重現期距為紅色警戒，則以水位 3.5 公尺設為黃色警戒標準、4.5 公尺設為紅色警戒標準。
