# 敏感地區地質地形監測及管理 (觀霧地區)

受委託者：逢甲大學

## 雪霸國家公園管理處委託辦理報告

中華民國 109 年 12 月

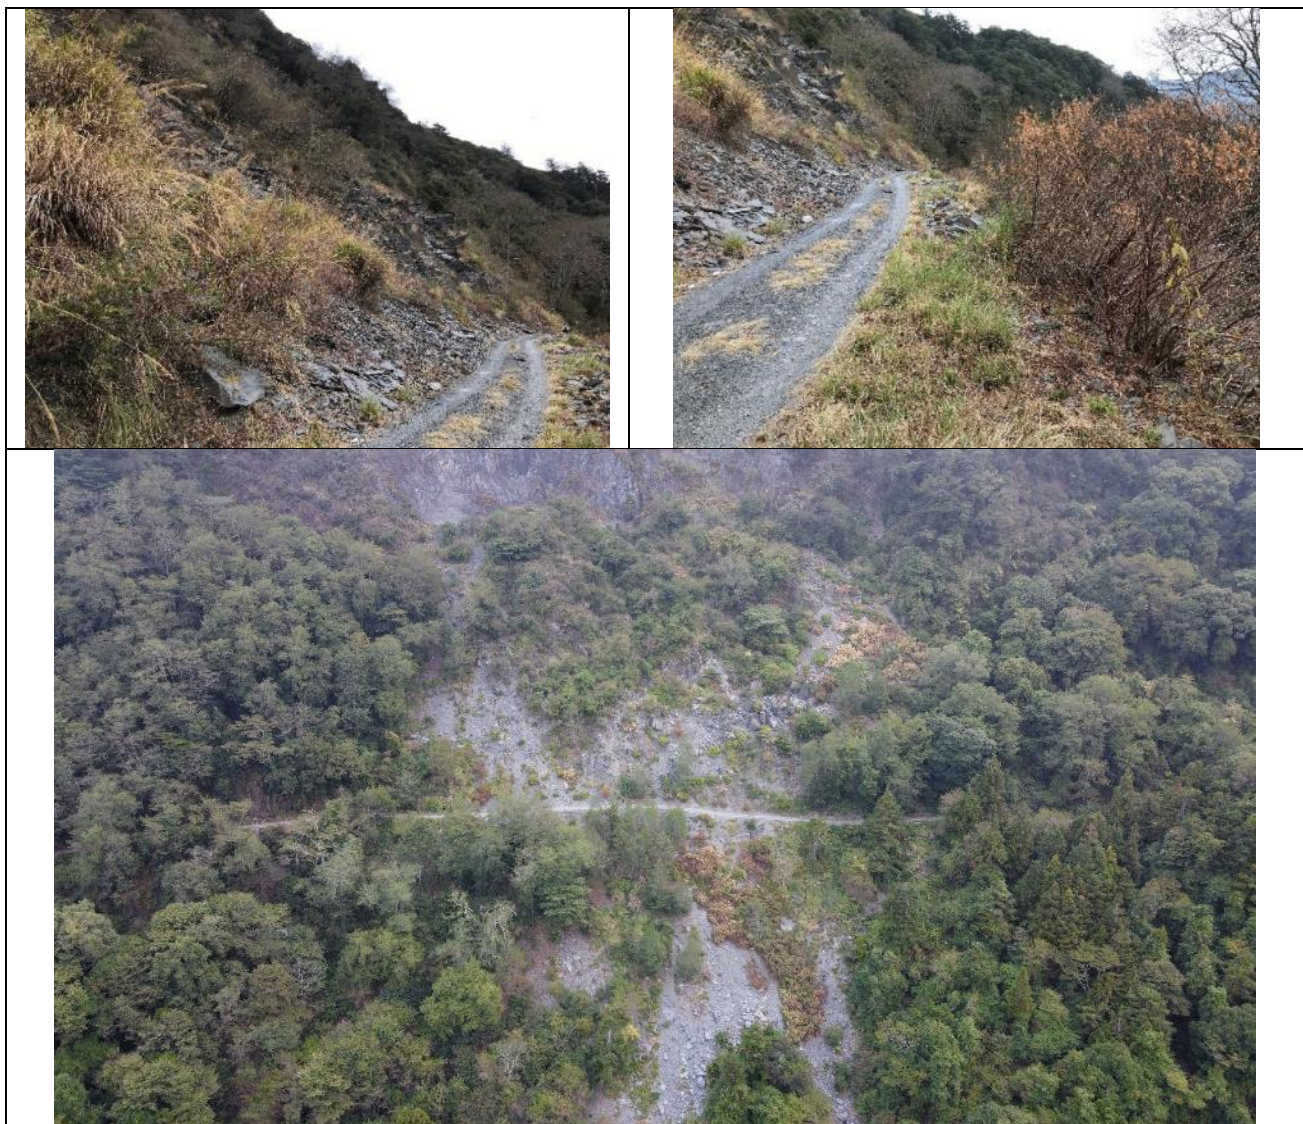
編號 3

位置	1.3K~1.4K
路面狀況	路基流失，影響程度中
地質類別	硬頁岩與板岩，現況為基岩
邊坡危害	下邊坡侵蝕，危害程度高
整治工法	下邊坡排樁工法，良好
附屬設施	無警示牌，通訊訊號中
照片

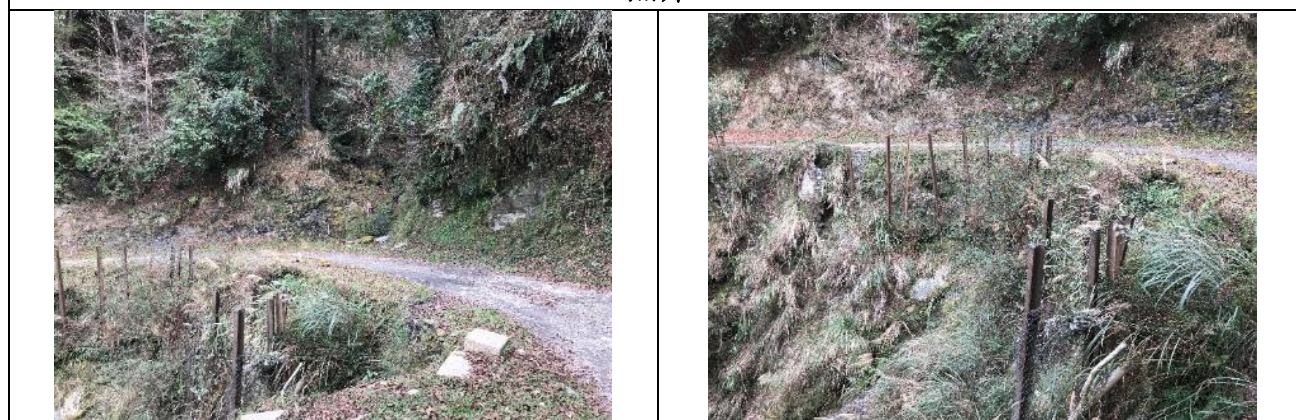
**編號 7**

位置	3.8K~3.9K
路面狀況	無護欄，有排樁，路面良好
地質類別	硬頁岩與板岩，現況為板岩屑
邊坡危害	溪床侵蝕下切，危害程度低
整治工法	下邊坡有排樁工法，良好
附屬設施	無建物，無警示牌，通訊訊號低

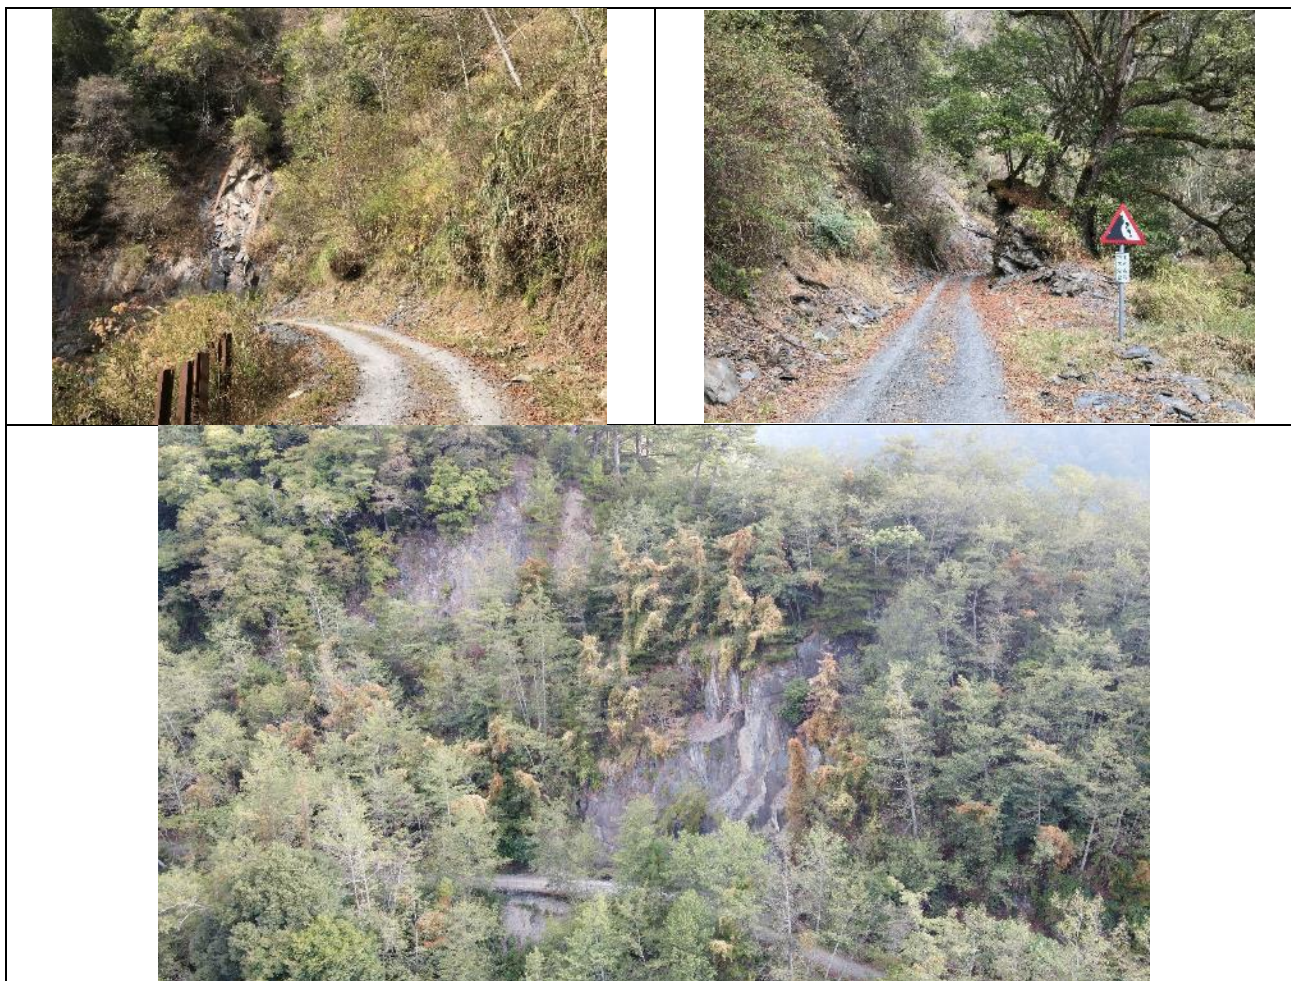
**編號 8**

位置	5.2K~5.3K
路面狀況	無護欄，有排樁，路面沉陷，落石崩積，影響程度高
地質類別	硬頁岩與板岩，現況為基岩
邊坡危害	崩塌，落石，危害程度中
整治工法	下邊坡有排樁工法，良好
附屬設施	無建物，有警示牌，通訊訊號無

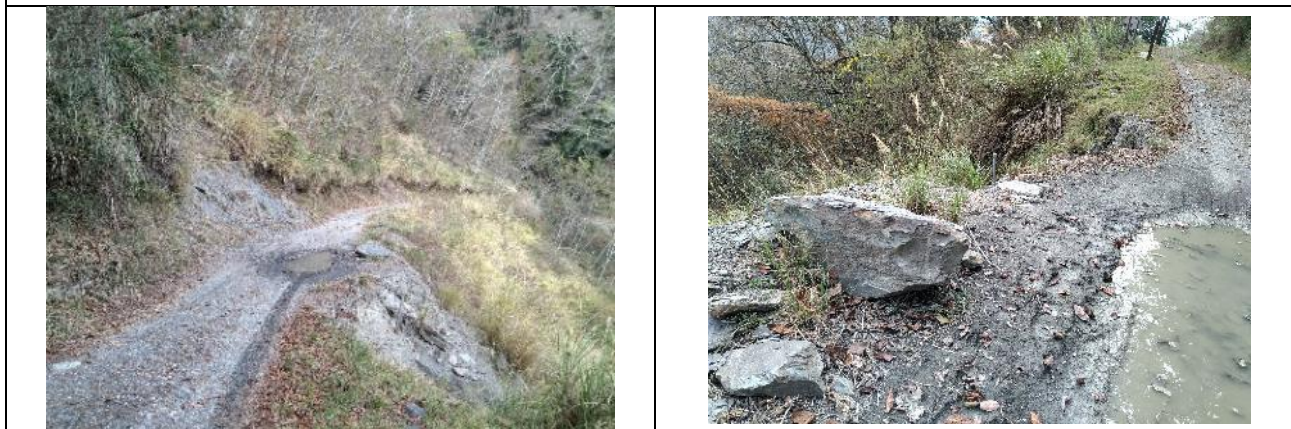
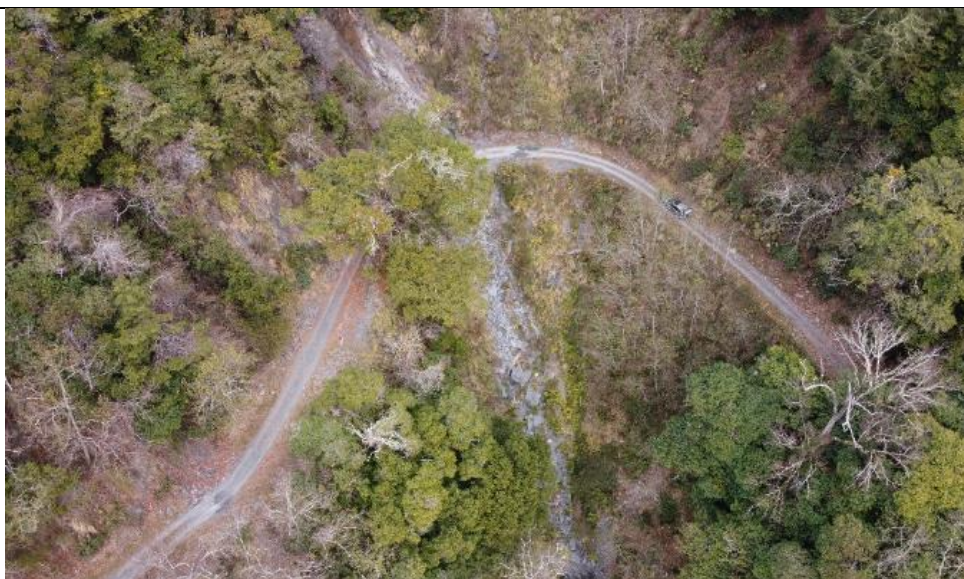
編號 9

位置	7.1K~7.2K
路面狀況	無欄杆，落石，積水，影響程度高
地質類別	硬頁岩與板岩，現況為鬆動折曲岩板層
邊坡危害	崩塌，落石，危害度高
整治工法	上下邊坡皆有擋土牆，已破損
附屬設施	無建物，有警示牌，通訊訊號低

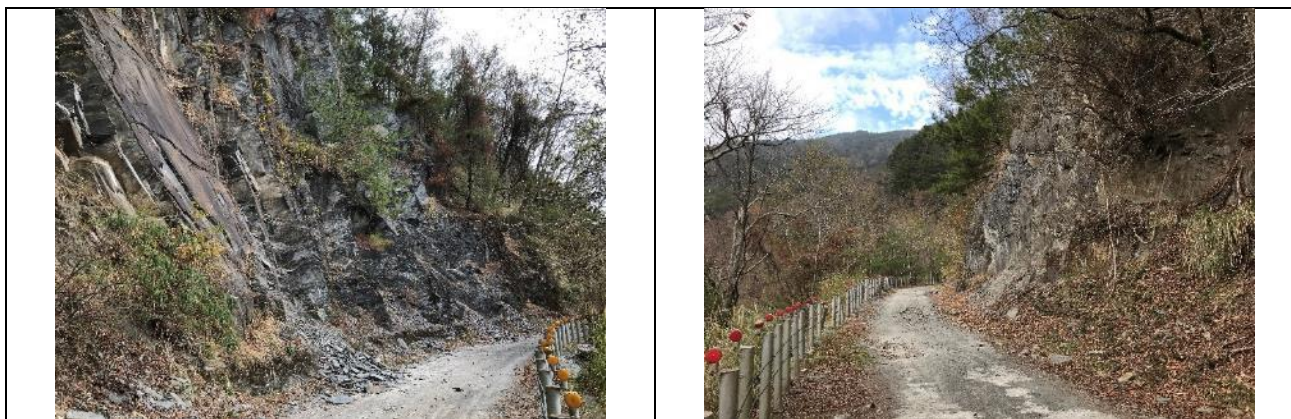
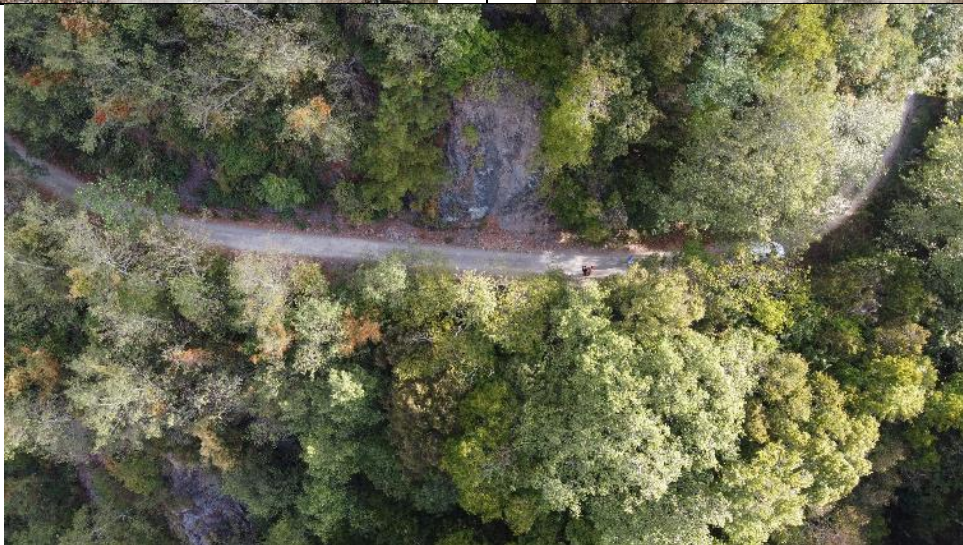
編號 10

位置	7.7K~7.8K
路面狀況	有護欄，落石崩積，影響程度中
地質類別	硬頁岩與板岩，現況為基岩
邊坡危害	崩塌，落石，危害度高
整治工法	上下邊坡皆有擋土牆，已破損
附屬設施	無建物，有警示牌，通訊訊號無
照片

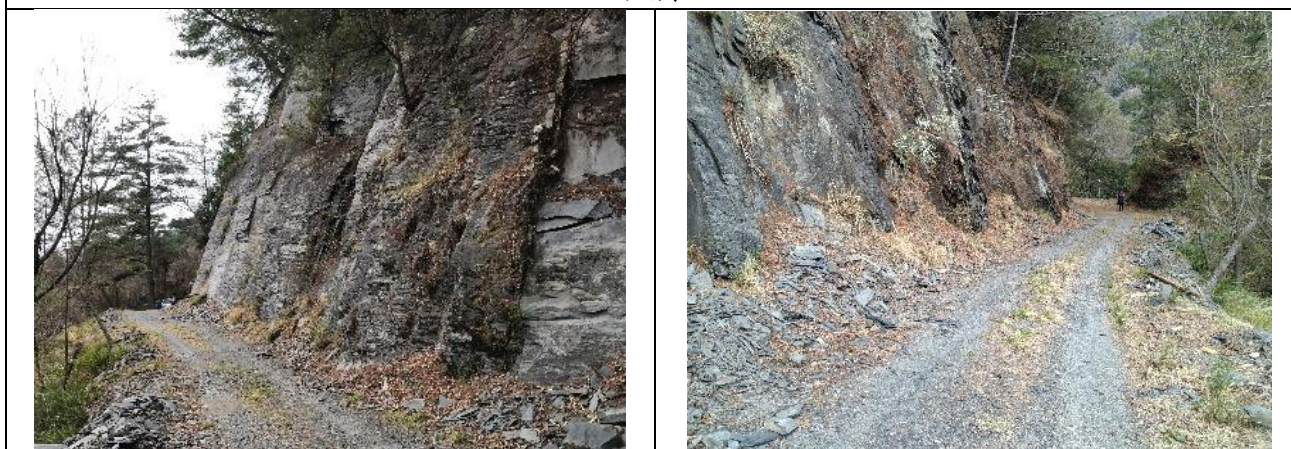
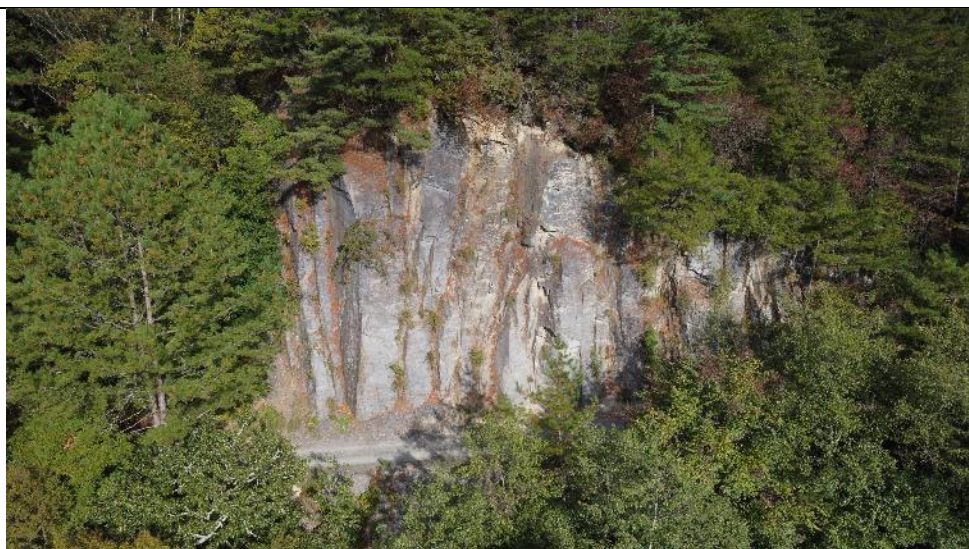
編號 11

位置	8.1K~8.2K
路面狀況	無護欄，落石崩積，影響程度中
地質類別	硬頁岩與板岩，現況為基岩
邊坡危害	崩塌，落石，危害度高
整治工法	路面有護欄，良好
附屬設施	無建物，無警示牌，通訊訊號無

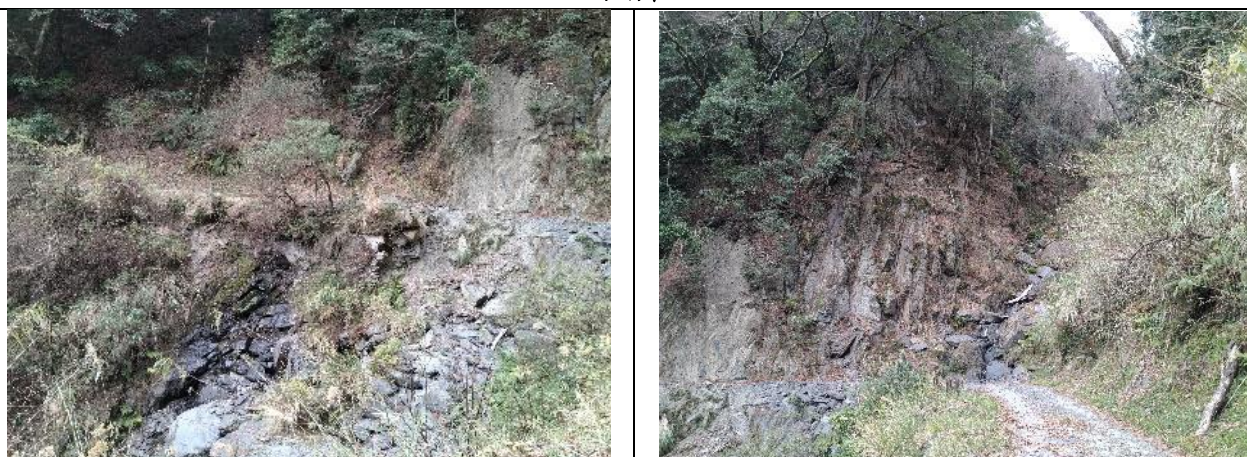
**編號 12**

位置	8.6K~8.7K
路面狀況	無護欄，落石，積水，影響程度高
地質類別	硬頁岩與板岩，現況為基岩
邊坡危害	坑溝沖蝕，落石，危害度高
整治工法	下邊坡皆有排樁，已破損
附屬設施	無建物，無警示牌，通訊訊號低

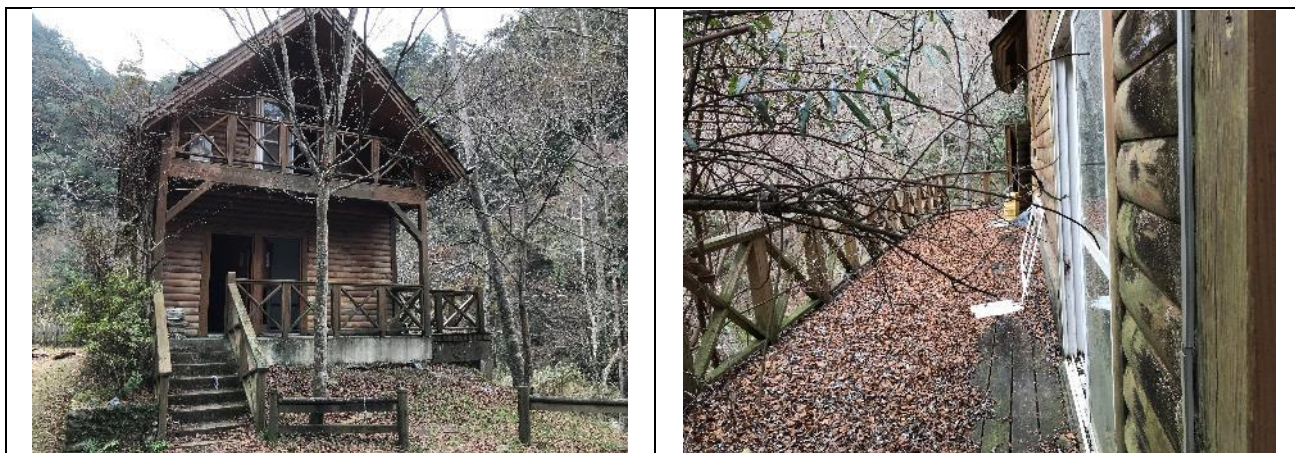
編號 26

位置	19K
路面狀況	無護欄，建物路基侵蝕掏空，影響程度高
地質類別	厚層石英岩質砂岩與長石質砂岩，現況為基岩
邊坡危害	下邊坡侵蝕，危害度高
整治工法	下邊坡有擋土工法、排樁，部分破損
附屬設施	有建物，危險建物，有警示禁止，通訊訊號中

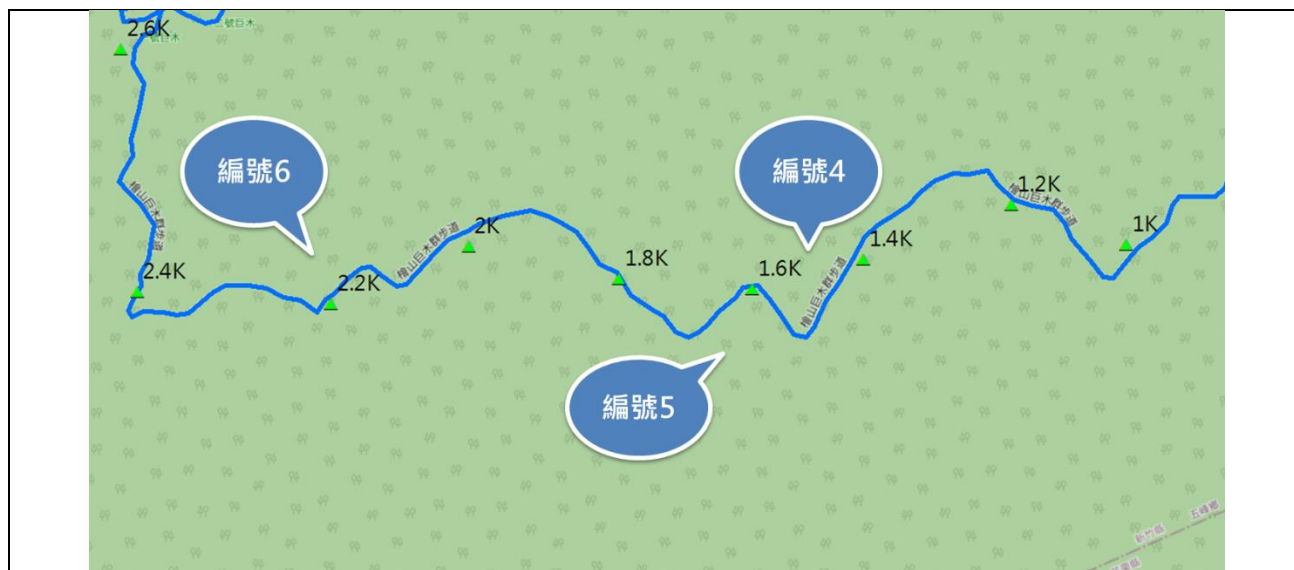
編號 4		照片
位置	1.4K~1.5K	
路面狀況	原始步道及木棧道，路面落石、危木，步道安全性尚可	
整治工法	有護欄，有板橋，板橋下方有石籠穩定，現況尚可	
附屬設施	板橋設施需加強結構，有警告標示，通訊訊號中	
編號 5		照片
位置	1.6K~1.7K	
路面狀況	原始步道及木棧道，路面落石，坑溝，步道安全性尚可	
整治工法	有護欄，有板橋，木板完整，現況尚可	
附屬設施	板橋設施結構完整，無警告標示，通訊訊號中	
編號 6		照片
位置	2.2K~2.3K	
路面狀況	原始步道及木棧道，路面落石，步道安全性尚可	
整治工法	有蝕溝，有護欄，有排水設施，有板橋，現況尚可	
附屬設施	有警告標示、叉路告示牌、地圖解說牌，通通訊號低	
<b>2.3K~3K 路段</b>

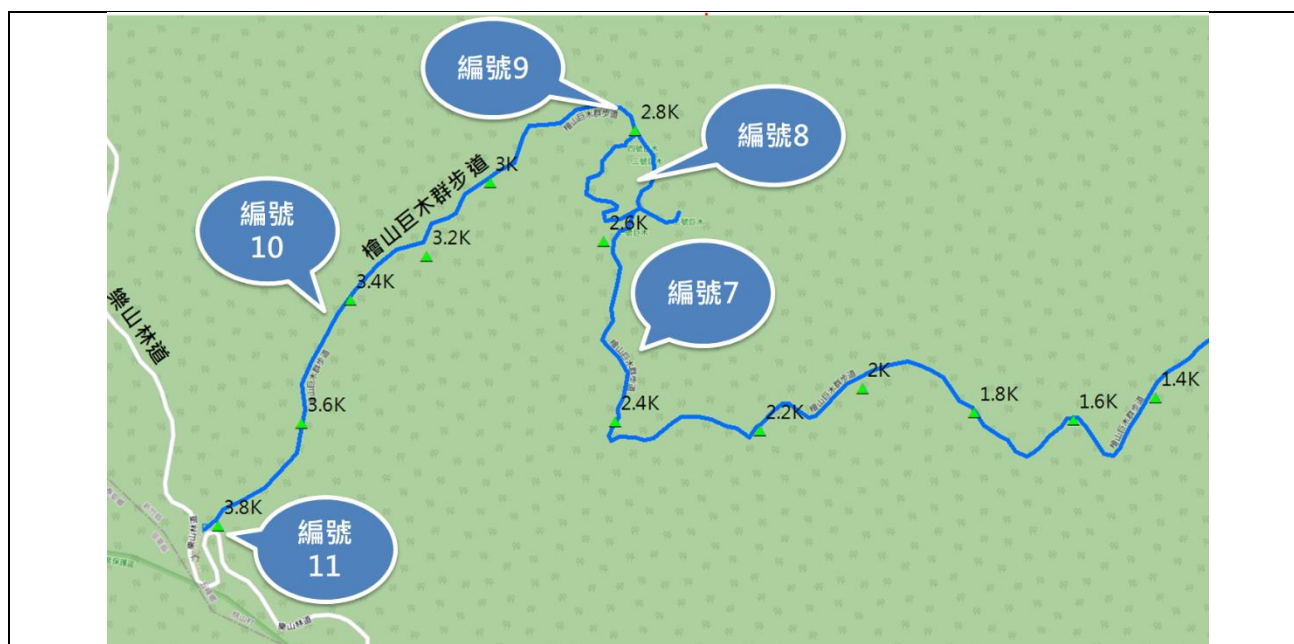
編號 7		照片
位置	2.4K~2.5K	 
路面狀況	原始步道，路面落石、崩積，步道安全性較差	
整治工法	步道崩塌裸露、有蝕溝，上下邊坡有鋼軌樁、土包袋等整治工程，有護欄，現況需加強	
附屬設施	有警告標示，通訊訊號低	
編號 8		照片
位置	2.6K~2.7K	 
路面狀況	原始步道及木棧道，步道安全性良好	
整治工法	有蝕溝，有護欄，有排水設施，有沙包擋土設施，現況良好	
附屬設施	有警告標示、叉路告示牌、地圖解說牌，神木景觀，通訊訊號中	
編號 9		照片
位置	2.8K~2.9K

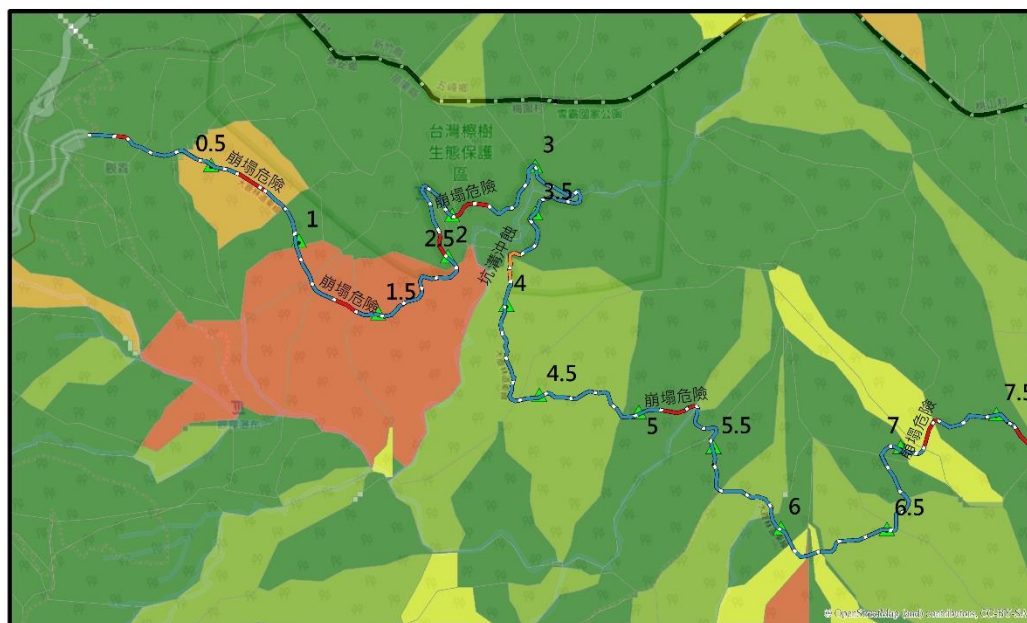
圖 83 大鹿林道東線現況調查及模擬危險致災路段 0K 至 7K

而根據大鹿林道東線路段的崩塌風險潛勢評估以及與外調分析之綜合評估，下圖 83 至圖 85 為大鹿林道東線路段經由風險推估後得出的易致災範圍及路段，面資料標示上風險較高的坡面單元對應的路段為 **0.4K~0.6K、1.1k~2K、6.1k~6.2K、7.1k~7.3K、11.1K~11.2K、12.8K~13K、13.3K~13.4K**，屬於中高風險路段，另外外業調查成效分析，將現況明顯有危害致災路段標示出來，並做細部紀錄，細部危害路段及詳細資料請參考第三節道主體相關設施安全性現況調查階段成果，危害路段分為崩塌危險路段、坑溝沖蝕危險路段以及危木崩落路段，並統計目前現況調查結果之危險路段與預測危險潛勢坡面圖進行套疊比對，有將近 6 成的預測危險的坡面單元與現況調查危險路段相互輝映，得出此預測潛勢之績效。
