104 年下半年至 105 年上半年各直轄市、
縣（市）市地重劃、農村社區土地重劃
及區段徵收工程

督導結果
檢討分析報告

督導機關：內政部土地重劃工程處

中華民國 105 年 8 月

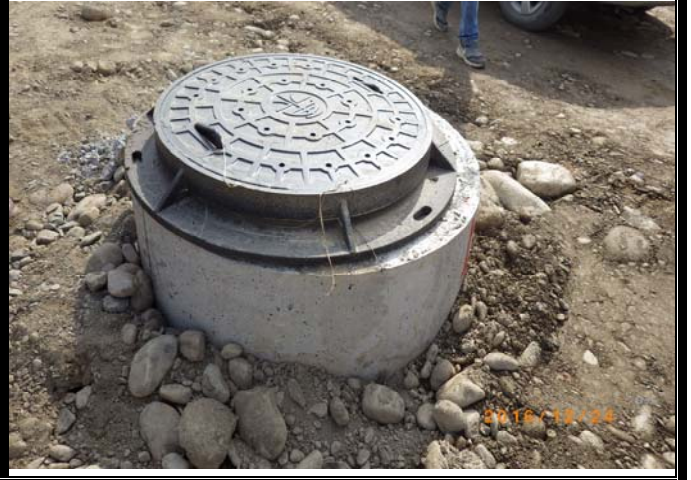
部分雨水箱涵人孔壁表面有氣泡及孔洞等。
建議混凝土澆置時應徹底搗實，以降低表面產生氣泡及孔洞。

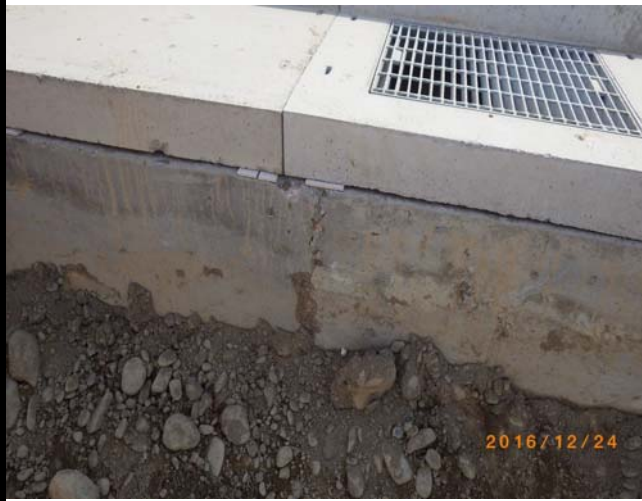
部分道路伸縮縫施作尚有改進空間。
建議專案管理單位、監造單位及施工廠商將該項目列為抽查重點。

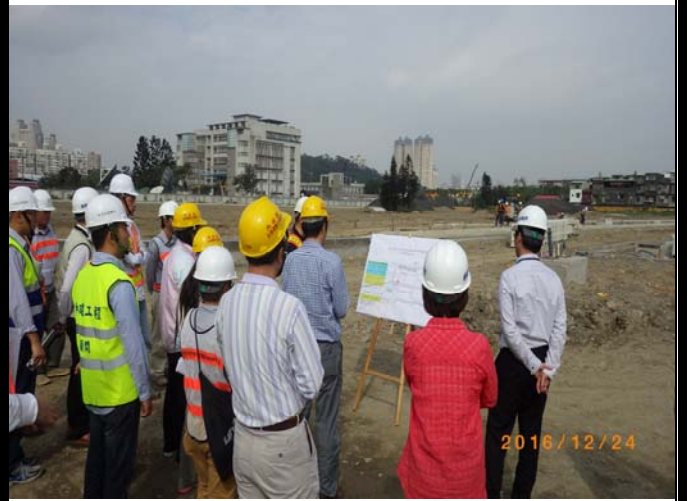
工區內整地、開挖面積大，裸露地面寬廣。
建議加強防塵網之覆蓋或灑水作業，避免揚塵。

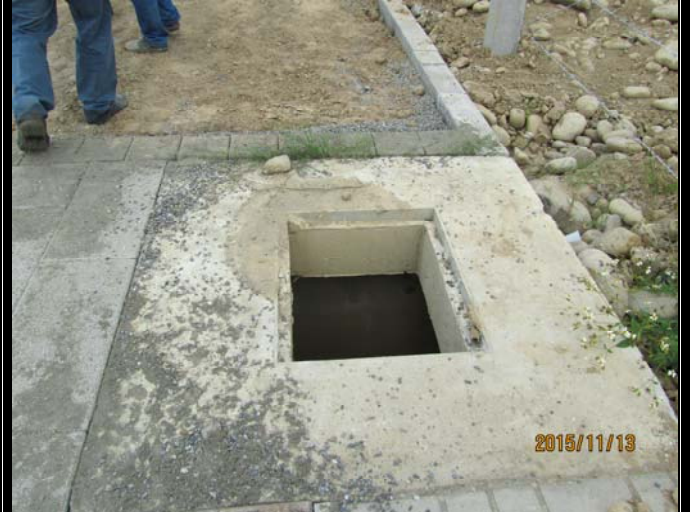
部分開口處未設置安全警示設施。
建議應落實實施自動檢查，並立即改善。

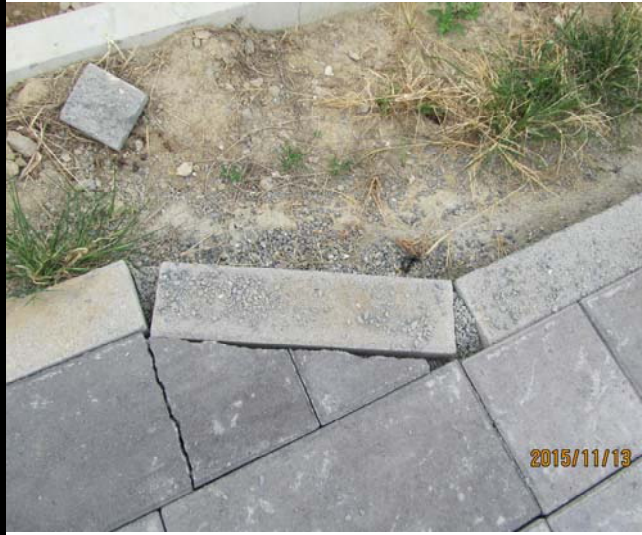
人行步道磚多處切磚處成鋸齒狀及存有裂痕。
建議擬定鋪築計畫，以降低磚石塊切割之數量。

缺失項目	態樣	建議改善方法
人行道面層	人行步道鋪面下陷、人行步道磚多處切磚處成鋸齒狀及存有裂痕。	鋪設人行道或鋪築磚石塊人行道時，應確認路基之壓實度是否符合規定，以避免造成不均勻沉陷等缺陷，另鋪築磚石塊時，應擬定鋪築計畫，以降低磚石塊切割之數量，及避免因磚石塊不完整而能易破損，進而影響整體美觀與用路人之安全。
	人行道鋪面磚與周邊界石，局部高差較大處應調整平整。	
	人行步道之高壓磚已出現白樺現象，且有鋪設半磚以下之尺寸，日後恐易剝落或抗壓力不足而破損。

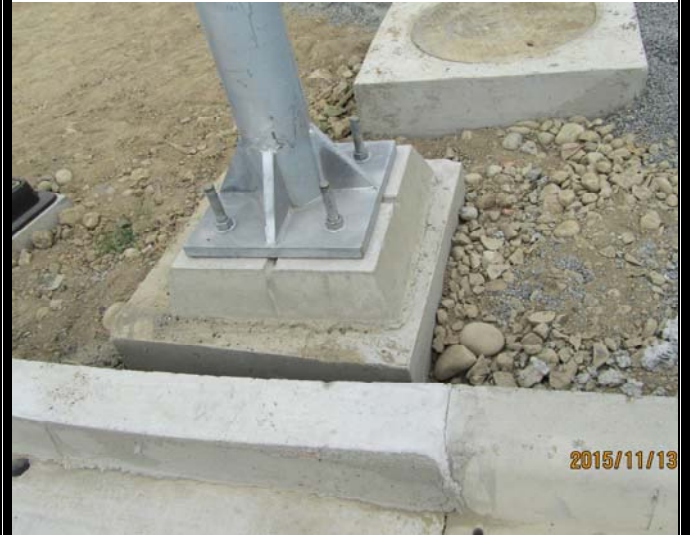
部分基礎螺栓未設置保護套等安全措施。
建議基礎螺栓應設置保護套等安全措施。

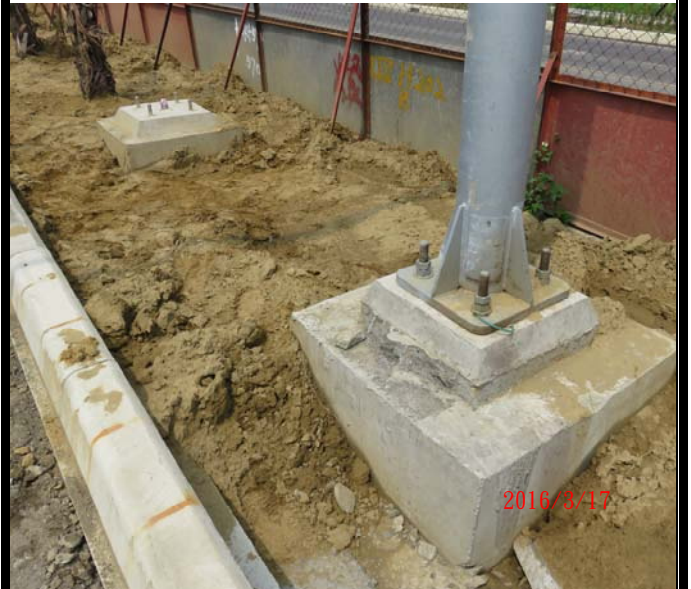
部分基礎螺栓未設置保護套等安全措施。
建議基礎螺栓應設置保護套等安全措施。

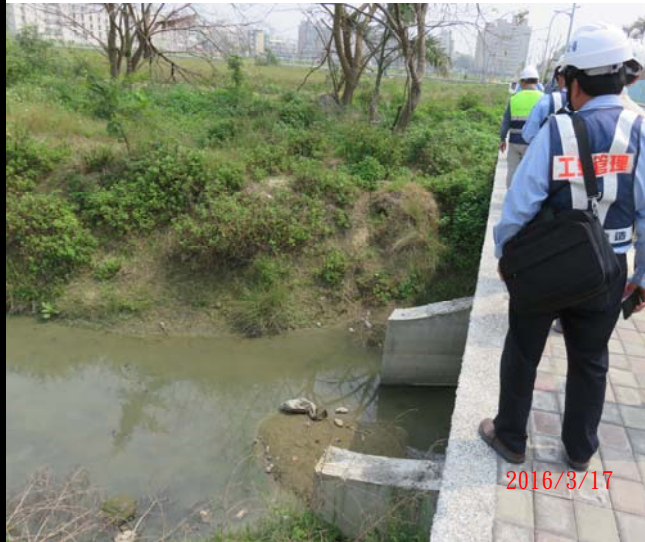
高差超過 1.5M 未做防墜措施。
建議應落實實施自動檢查，並立即改善。

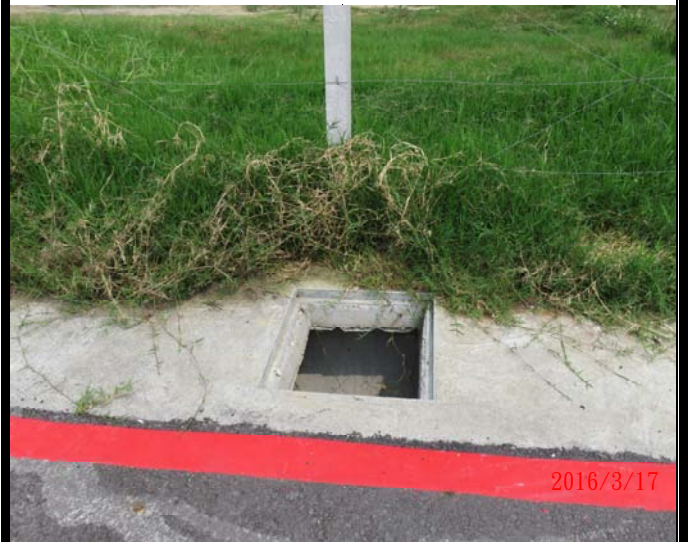
部分開口處未設置安全警示設施。
建議應落實實施自動檢查，並立即改善。

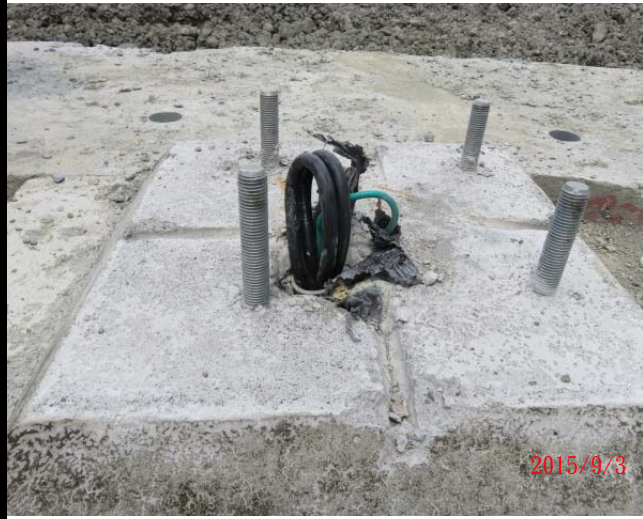
部分基礎螺桿施工中未包覆，易造成螺紋受損。
建議全面檢討，並立即改善。

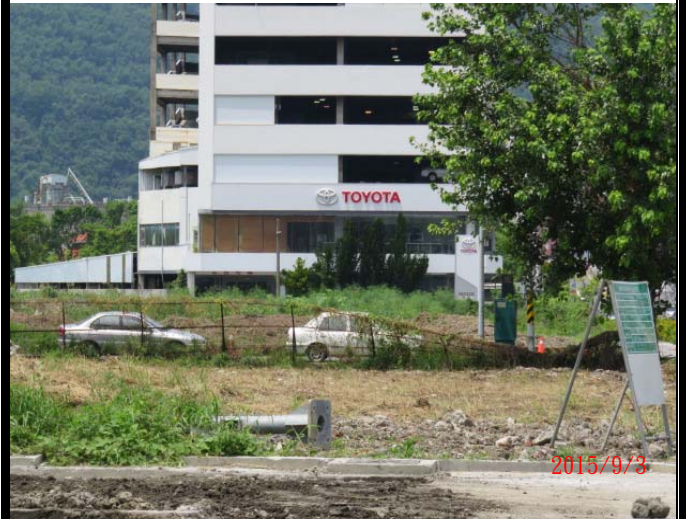
工區內部分圍籬毀損及倒塌。
建議應落實實施自動檢查，並儘速予以復原，以維工地安全。

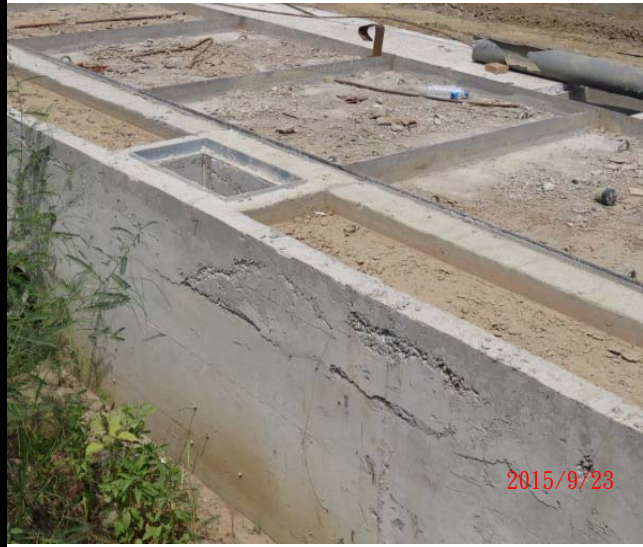
共同管道供給管部分，混凝土表面有蜂窩或裂縫等。
建議混凝土澆置時應徹底搗實，以降低表面產生蜂窩或裂縫。

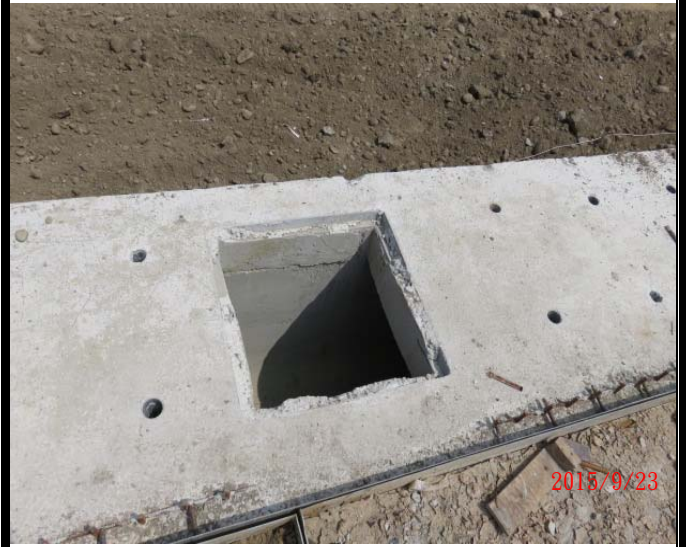
部分開口處未設置安全警示設施。
建議應落實實施自動檢查，並立即改善。

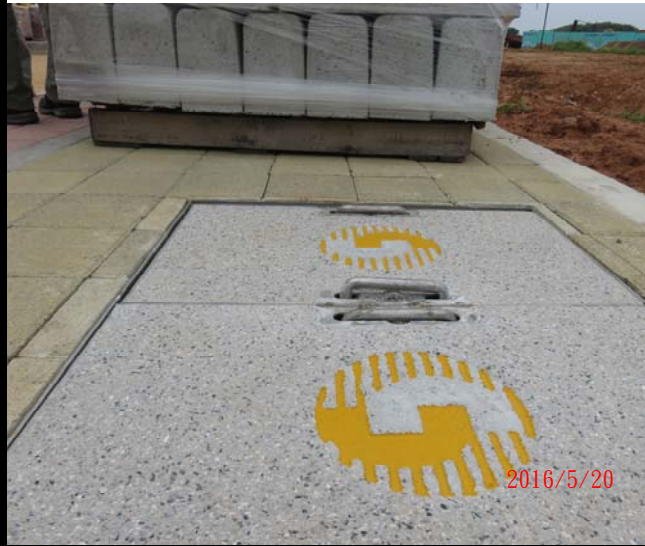
原設計人行道上中華電信手孔維修吊環突起，恐影響行人通行安全。建請研擬相關固定措施，並立即改善。

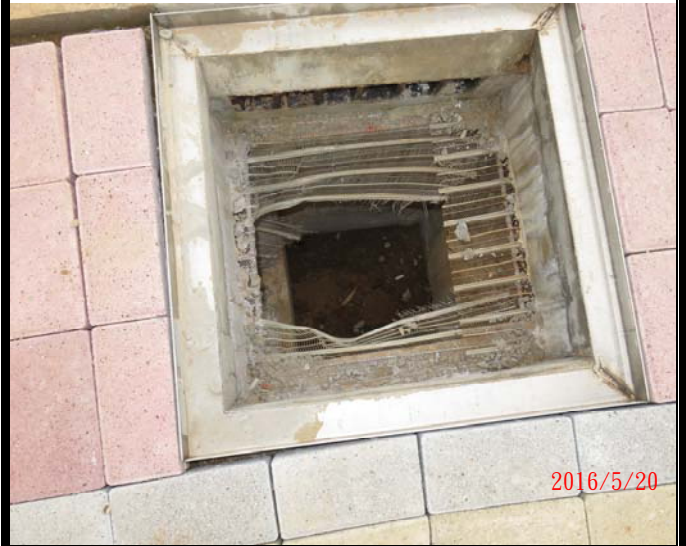
人行道側底部排水溝含有混凝土殘渣及雜物。建議應落實實施自動檢查，並立即改善。

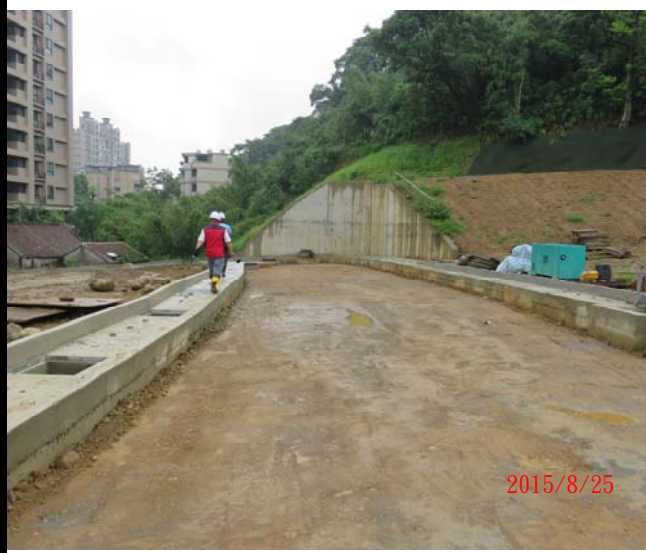
部分開口處未設置安全警示設施。
建議應落實實施自動檢查，並立即改善。

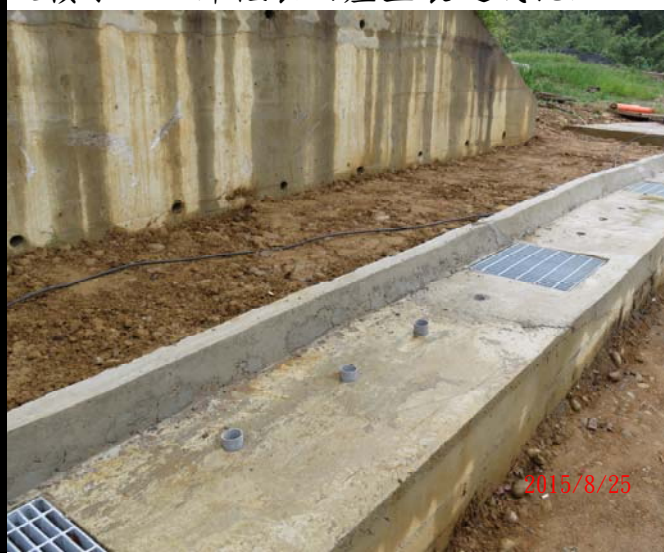
側溝部分，混凝土表面有裂縫或修補不佳等。

建議搗實時應避免混凝土表面產生乳沫及積水，以降低表面產生裂縫或孔穴。

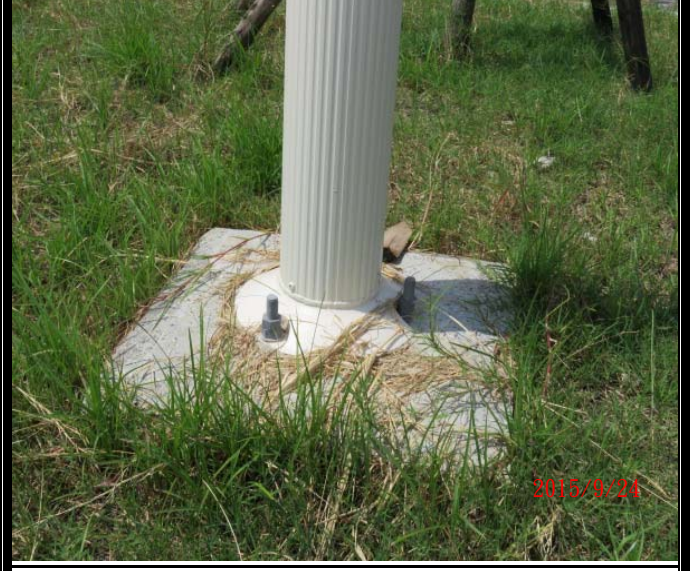
部分基礎螺栓未設置保護套等安全措施。
建議基礎螺栓應設置保護套等安全措施。

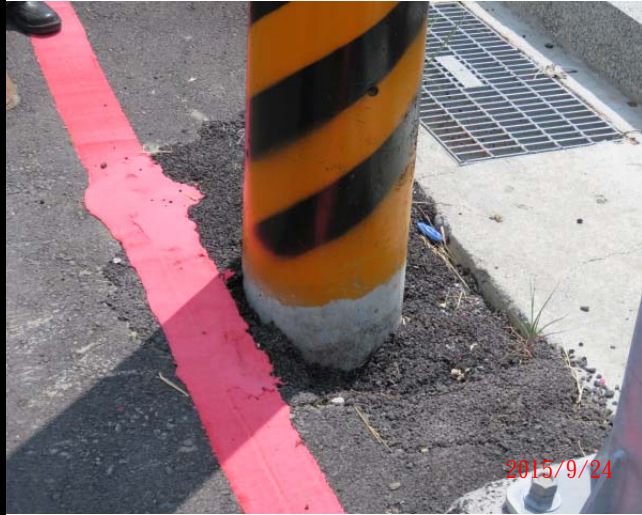
桿線附近瀝青混凝土鋪面不平整。
建議應徹底滾壓，直至均勻並達到所需之壓實度時為止。

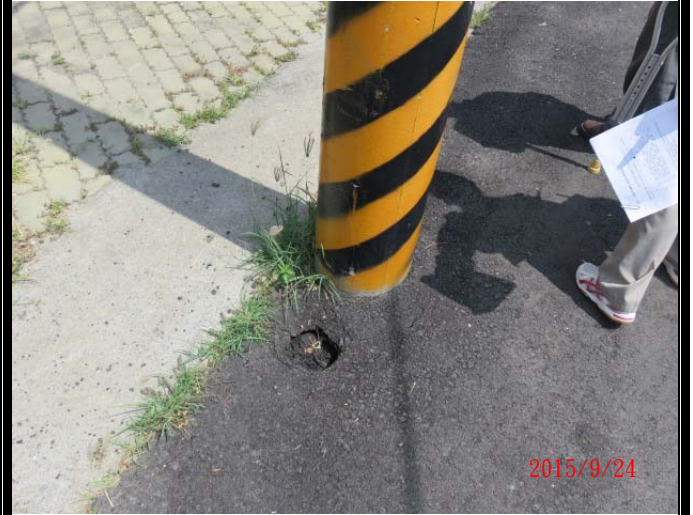
桿線附近瀝青混凝土鋪面有孔洞。
建議應徹底滾壓，直至均勻並達到所需之壓實度時為止。

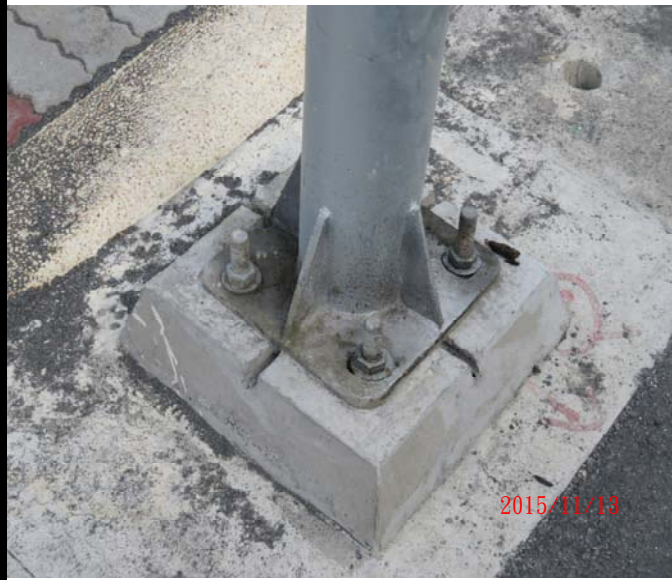
部分基礎螺栓未設置保護套等安全措施。
建議基礎螺栓應設置保護套等安全措施。

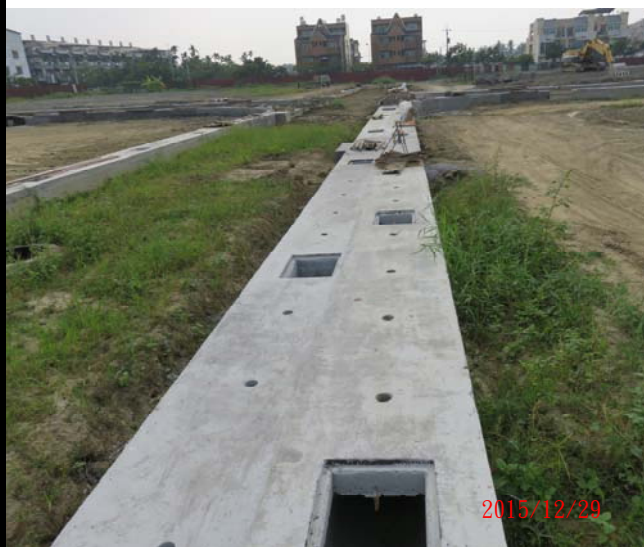
部分開口處未設置安全警示設施。
建議應落實實施自動檢查，並立即改善。

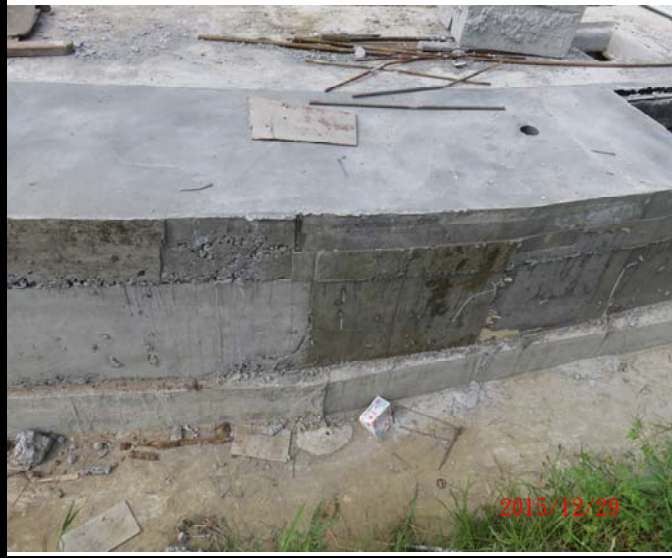
側溝部分，混凝土表面有蜂窩或裂縫等。
建議混凝土澆置時應徹底搗實，以降低表面產生蜂窩或裂縫。

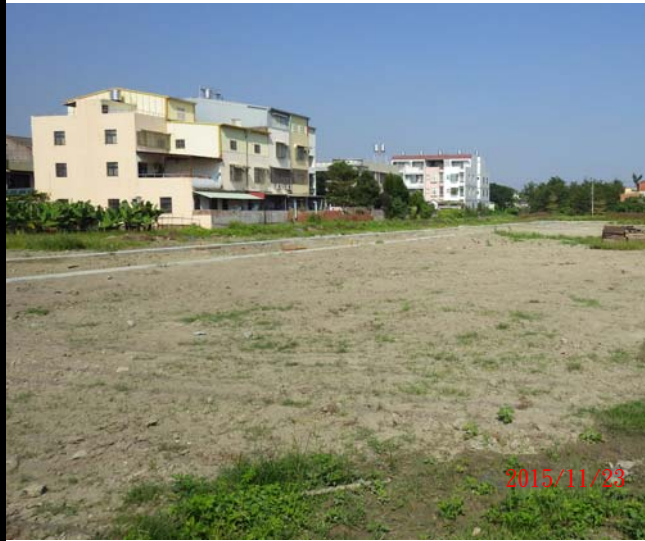
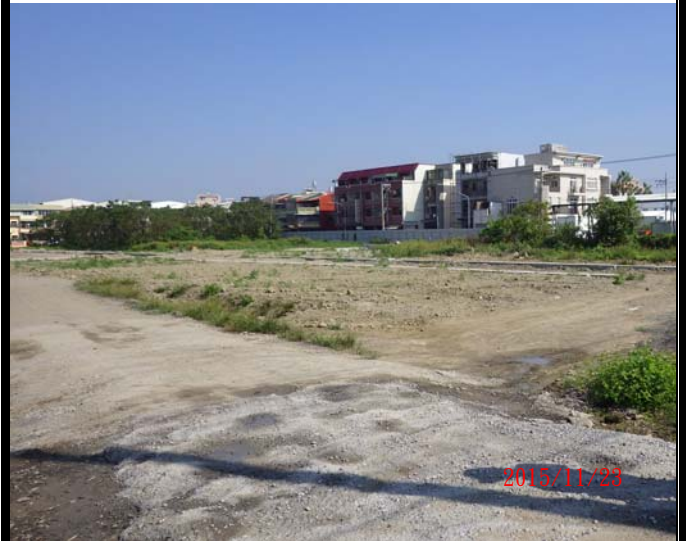
工區內整地、開挖面積大，裸露地面寬廣。
建議加強防塵網之覆蓋或灑水作業，避免揚塵。

建議應加強車行路徑 (施工便道) 之防制污染措施。

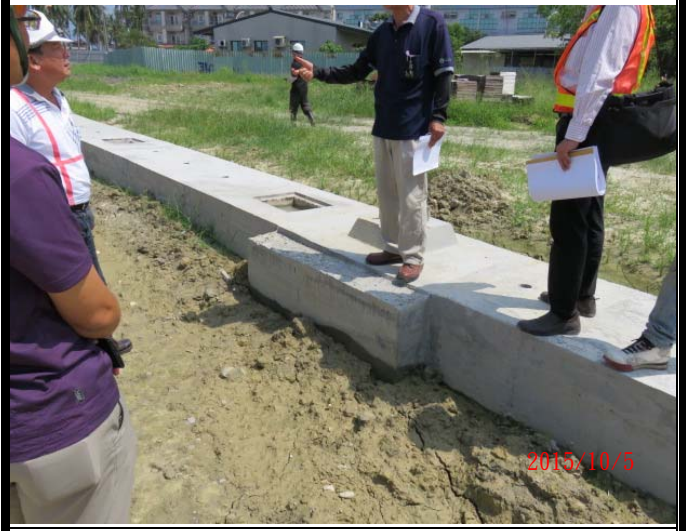
部分開口處未設置安全警示設施。
建議應落實實施自動檢查，並立即改善。
