# 921 集集大地震 建築物震害調查 初步報告

內政部建築研究所

中華民國八十八年十一月

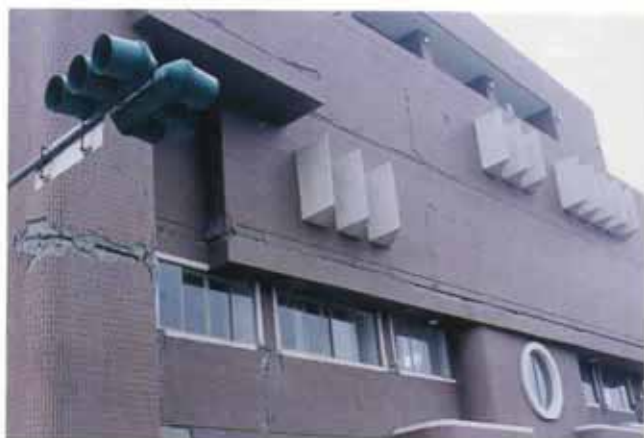
照片編號1.1 上穀城堡為高層集合住宅，一層部份騎樓柱頭剪力破壞

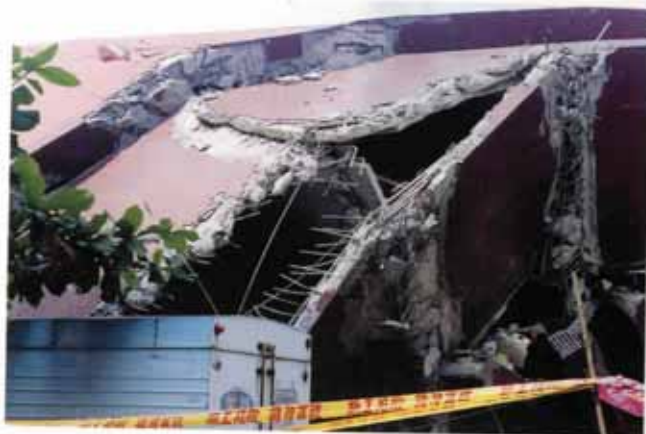
所謂軟弱底層即是因底樓為騎樓或挑高，且牆壁量較其上部樓層少，致其勁度或強度相對於其上一樓層較小，強烈地震時使底層產生大變形而破壞（如照片 1.7、1.9、1.11、1.18、1.63、1.67 與 1.98 所示）。另外，不少一樓挑高為開放空間之大樓倒塌或嚴重損壞，係軟弱第一層長短柱共存，而造成電梯間或樓梯間周圍短柱先行碎裂剝落。一樓留設騎樓、店面牆面且常用來做為商業用途，辦公廳(如鄉鎮公所)常採用挑高開放空間型式，為出入接待空間，或被使用者敲除，牆壁量因而比樓上少。部分地下室為增設停車空間或休閒設施，梁柱可能被減少而造成軟弱結構坍塌損壞情形普遍。

照片編號1.7 南投市老人會一層挑空軟弱層，整體壓毀傾倒

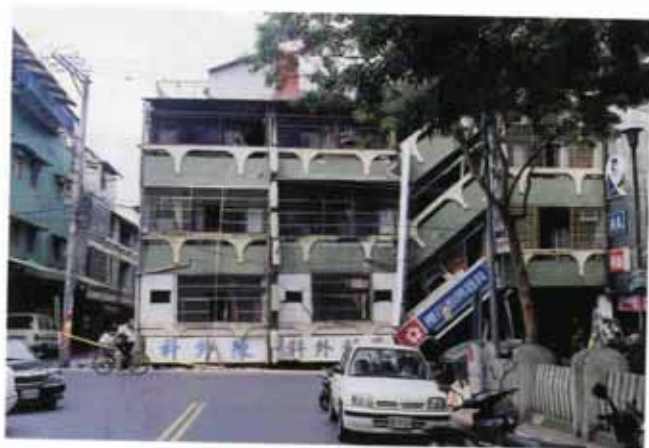
照片編號1.11 臨街轉角之騎樓建築整體傾倒壓毀，為本次地震災區之破壞現象

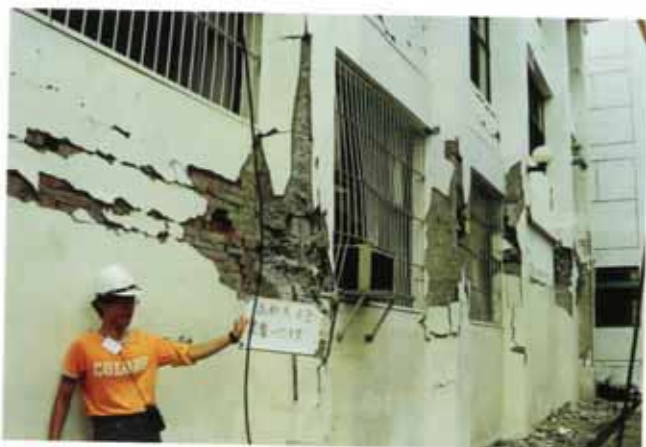
照片編號1.30 集集警察局內柱剪力破壞(高科大KFUI3017c)

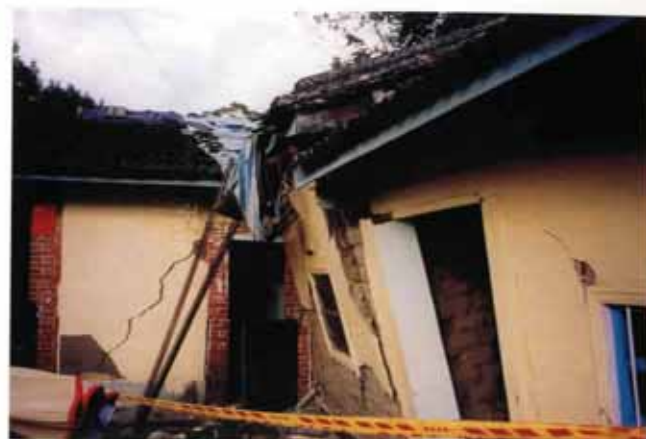
照片編號1.43 地盤基礎隆起，房屋傾斜

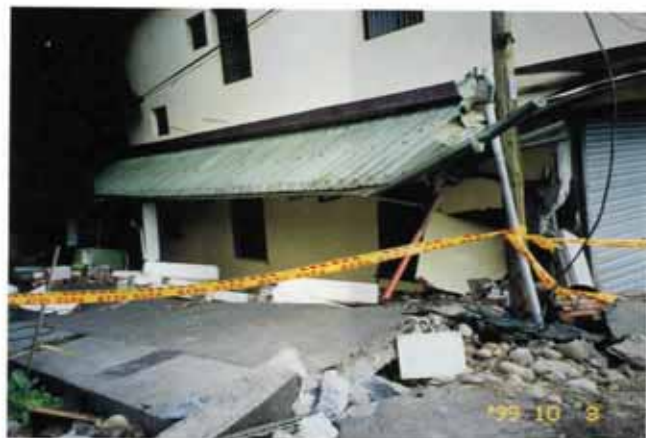
照片編號1.46 土塊層傾倒，牆壁裂開，隨時有倒塌之虞

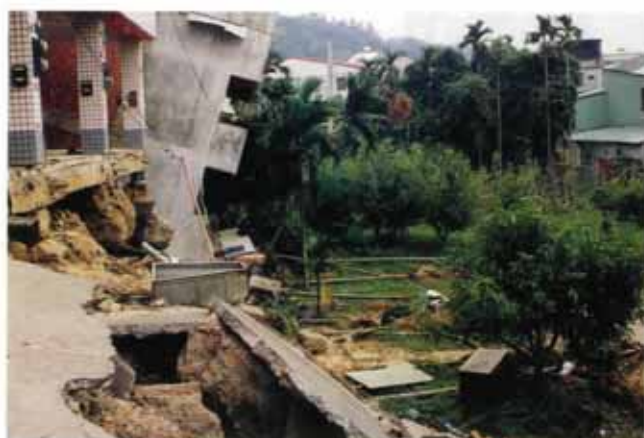
照片編號1.48 台中縣豐原市高爾夫球場，亦因遭斷層通過，造成新高山莊及周邊房舍倒塌

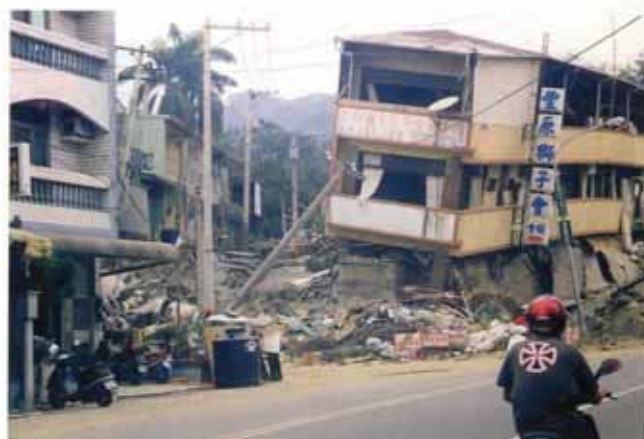
照片編號1.49 台中縣豐原市民宅因斷層經過，地層受擠壓而隆起，造成地面嚴重破裂，建築物基礎外露

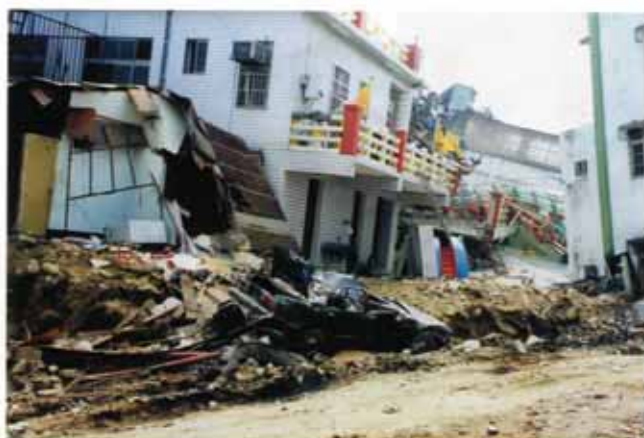
照片編號1.52 台中縣豐原市水源路民宅，因斷層通過地表受擠壓隆起，導致建築物傾斜而毀壞

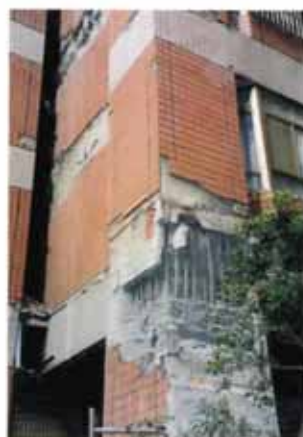
照片編號1.50 台中縣豐原市水源路68巷因斷層經過，導致建築物傾斜或嚴重破壞

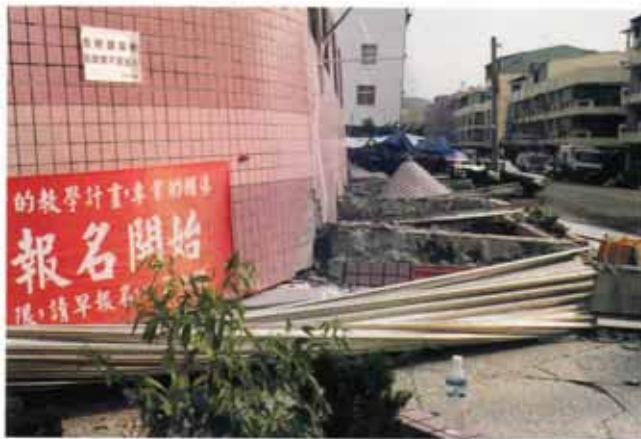
照片編號1.70 光復國中校舍崩塌情形

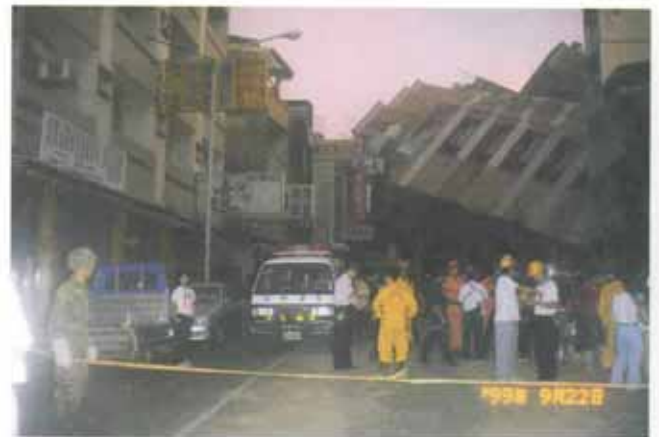
照片編號1.68 霧峰騎樓建築，一樓產生破壞(二)

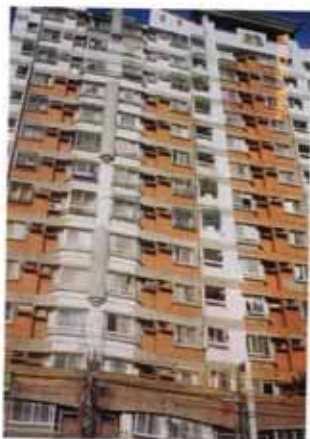
照片編號1.72 東勢王朝二期一樓柱毀壞

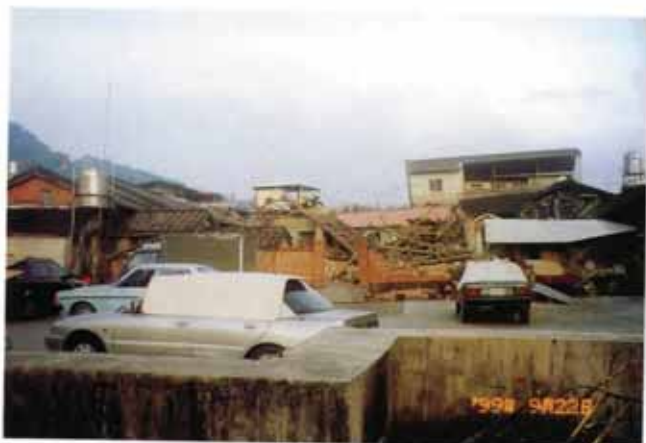
照片編號1.76 東勢老舊土塊厝建築破壞

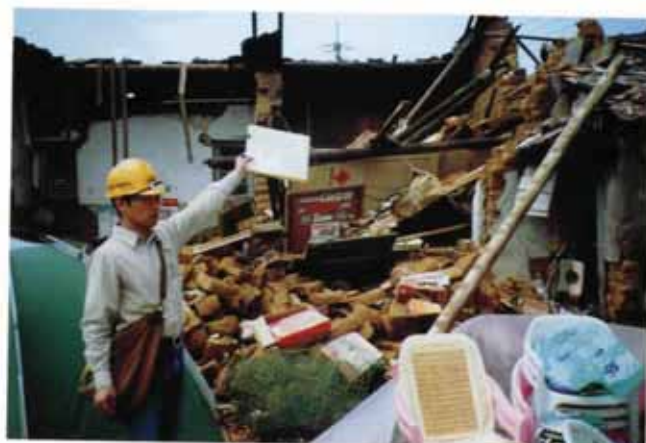
照片編號1.74 東勢老舊建物破壞

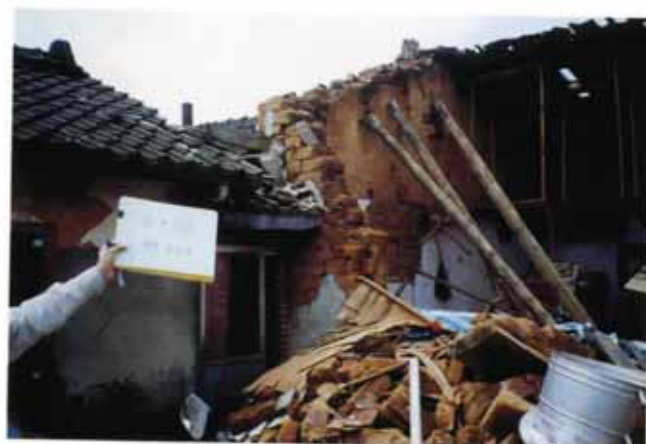
照片編號1.75 東勢鎮騎樓建築，一樓產生破壞

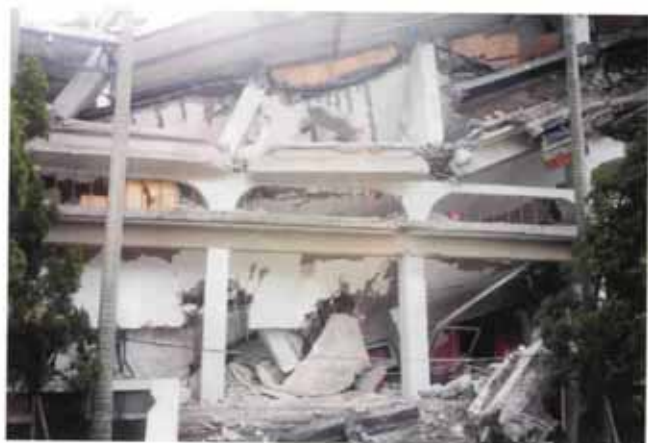
照片編號1.84 台北市東星大樓內發生火災

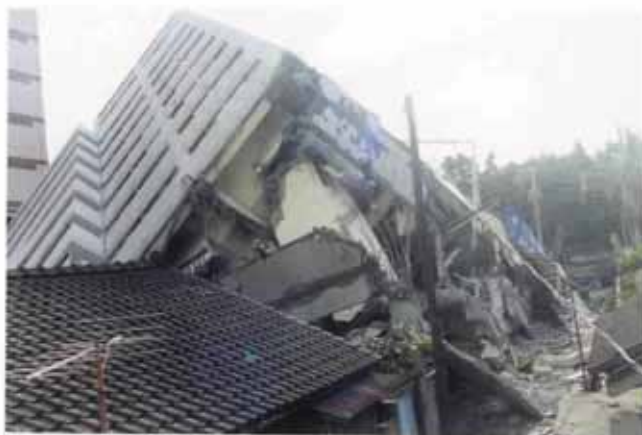
住宅變更為營業場所，供做公共使用，不僅增加建築物之活載重，在使用前變更原有的建築配置及構體，如進一步破壞原結構及隔間，造成樓層間結構系統剛性與強度差異太大，形成軟弱層，易致震災，參見照片 1.90。

照片編號1.90 員林國宅旁一棟綜合用途大樓倒塌

國人對於建築使用常有擅自拆除隔間或變更設計之情事，或甚至破壞梁柱，嚴重影響結構行為及耐震能力。建議任何裝修變更原有建築型態者，應經申請並由專業執業人員設計簽證確認其結構之安全，並加強建築物裝修作業管理，及施工查核工作。

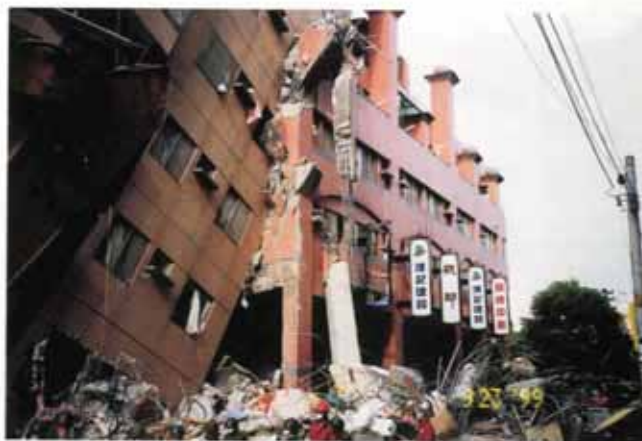
照片編號1.91 員林國宅旁10層樓建築物，一樓斷裂整體傾倒破壞

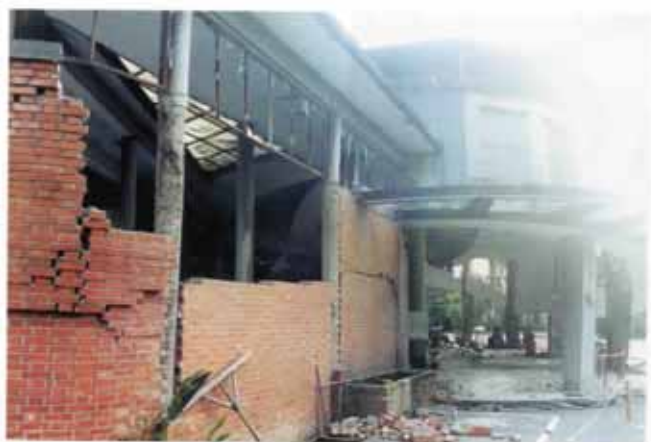
照片編號2.5 裝飾材之剝落

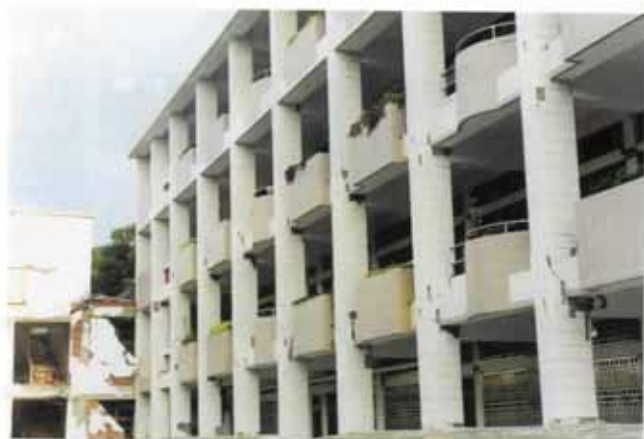
本次集集地震及以往歷次地震中，學校教室損壞短柱效應現象極為明顯，窗台將其中間柱束制，使柱原有抗彎矩的有效長度變短，受地震力時，柱被迫承受大量剪力而破壞，即形成短柱效應（如照片 1.8 與 1.31 所示）。此種破壞現象，於其他建築物損壞案例中亦常發現，在設計時應考慮牆(含非承重牆)對柱子的束制作用，計算對應之剪力以避免產生短柱剪力破壞的情況，或牆與柱之間保留伸縮縫空隙，使柱子發揮設計時應有之抵抗彎矩之能力。

照片編號2.8 短柱效應

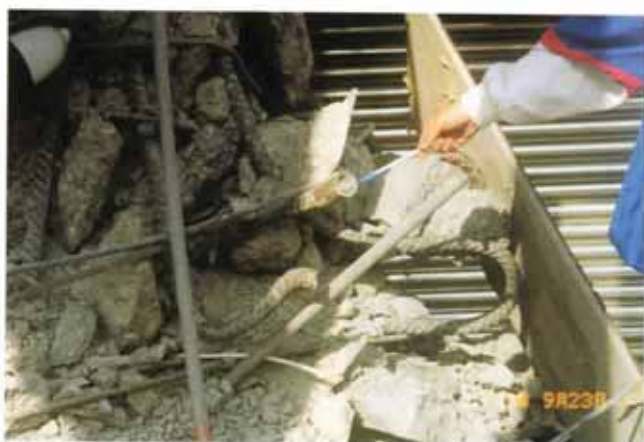
照片編號2.11 樑柱接頭之破壞

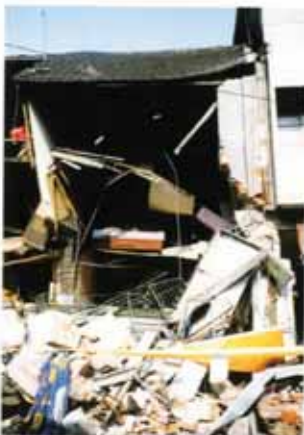
照片編號2.17 老舊木造建築(集集火車站)

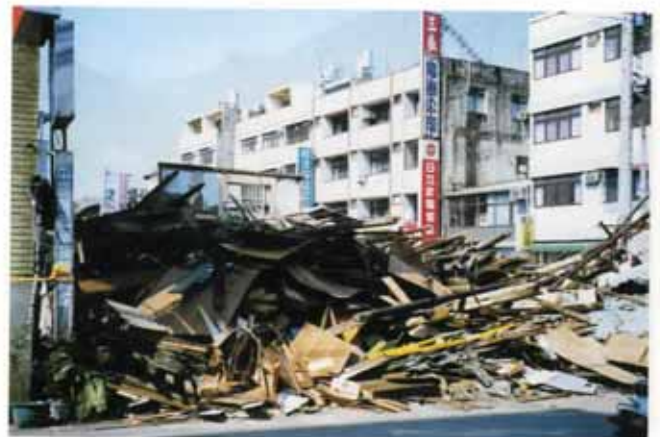
照片編號2.15 老舊磚造建築破壞情形

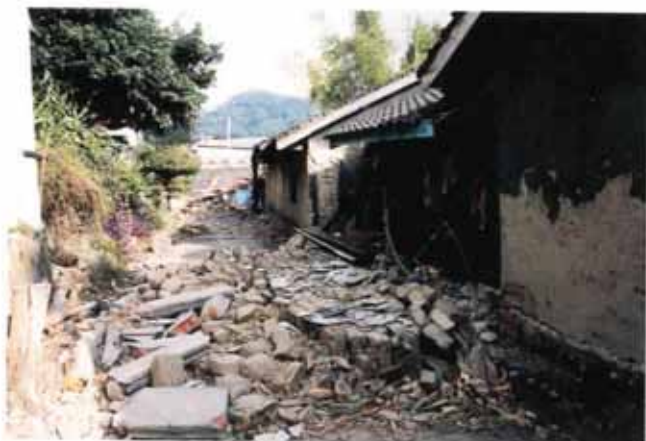
照片編號2.18 老舊木造建築毀壞情形

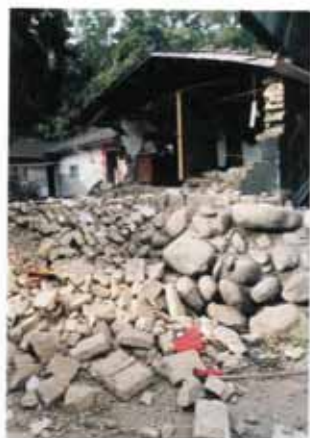
照片編號2.19 土塊層破壞情形(一)

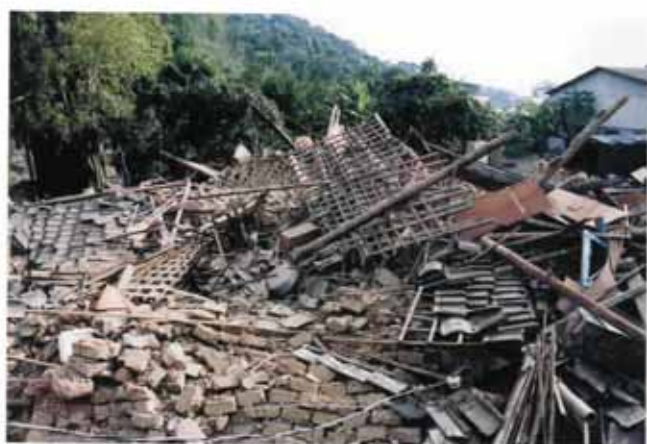
照片編號2.20 土塊層破壞情形(二)
