國內常見影響結構強度與安全之 施工缺陷調查研究與改善建議

受託研究單位：中華民國結構工程學會

SURVEY ON CONSTRUCTION DEFECTS WHICH MAY REDUCE STRENGTH OF THE STRUCTURAL MEMBERS AND JEOPARDIZE THE STRUCTURE SAFETY

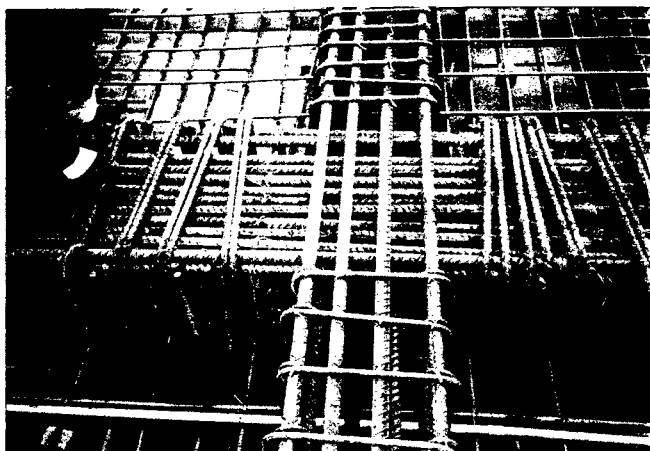
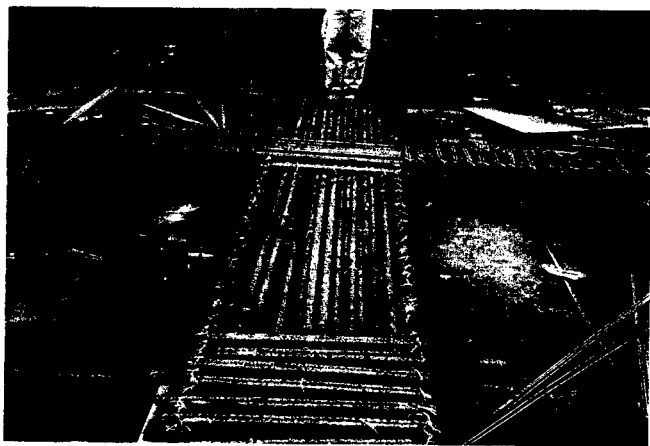
- (1) 照片 1 及 2：所設計之大樑配筋過密，造成施工者之困擾，若未細心澆置混凝土，必然會產生蜂巢及空洞。
- (2) 照片 3 至 5：一根 RC 大樑之配筋，其中只二根十號鋼筋連結於鋼柱之

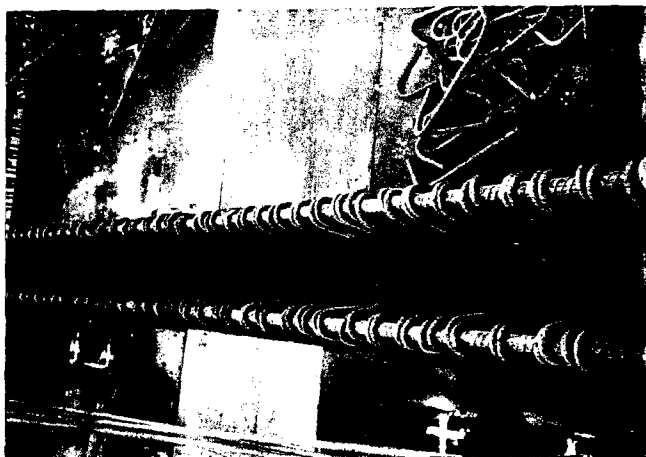
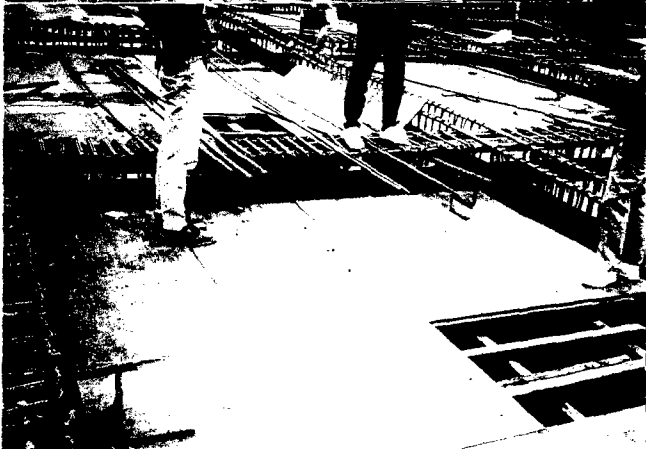
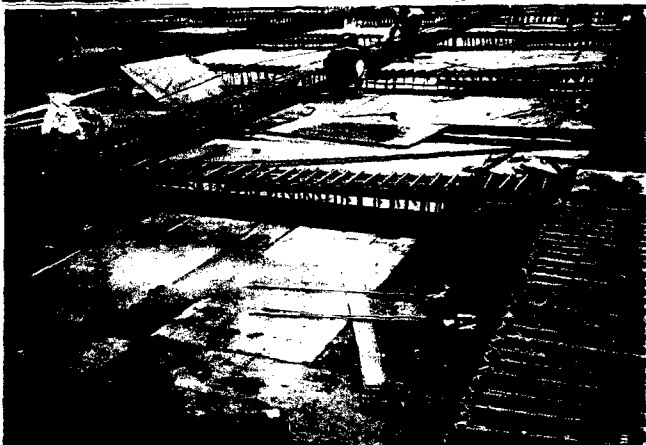
續接器上，吊著許多 U 型箍筋，然後下層筋又置於箍筋上，另外正交之 RC 小樑也如法泡製後又支承於此二根鋼筋中點，如此一來過多的鋼筋重量迫使整體大樑鋼筋下垂，因而偏離了原設計高程。

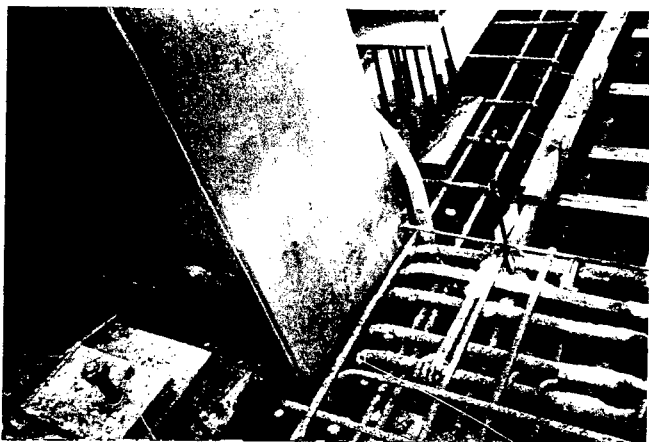
照片 6

- (3) 照片 6：與箱形鋼柱剛接之 RC 大樑端配筋缺失，全部以彎鉤方式彎下，如冒然澆置混凝土必造成一處不相連之構件。幸好此工地有結構工程師複驗之制度，發現缺失後，即通知工地主任照其建議之細部設計圖更正。
- (4) 照片 7：類似上例，與鋼柱相連只有四根樑筋，其他樑筋全部彎下（如不改正，等於無用之筋）。
- (5) 照片 8：頂層樑與柱交會處，由於配筋過密不易施工，鋼筋工人擅自切斷三根主筋之彎鉤。此為管理不善之工地經常會有工人以切斷樑筋彎鉤或柱筋彎鉤來“抗議”設計者之設計不當。施工者未及早由施工詳圖時發現之再向設計者提出改善之要求也有過失。
- (6) 照片 9：樑筋過密不易澆置混凝土也易於產生蜂窩或空洞；正交其上之版筋置於其上而切斷點不宜，此因一般施工者以為搭接長度足即可，而不知版筋與樑筋密貼已損失相當之握裹力了。
- (7) 照片 10：樑模過舊，板間孔隙過大，會造成漏漿。
- (8) 照片 11：閉合雙肋筋之 U 型帽宜套在 U 型筋之兩側為佳。
- (9) 照片 12：逆打式 SRC 柱之柱筋預留許多鋼筋續接器，日後鋼筋續接作業時必須搭工作架否則品質難保。
- (10) 照片 13：鋼柱底端正交兩向有鋼筋續接器，由於設計者之疏忽，整個 SRC 柱之寬度過小，使須正交通過之樑筋受限於續接器之限礙，工人擅自升高樑筋配置，使樑筋偏高 10 公分。
- (11) 照片 14：同上例，但施工者發現上述缺失後，要求設計者變更加大 SRC 柱斷面，使樑筋之配置順利進行。
- (12) 照片 15 及 16：美國加州卡美爾鎮某公共建築物之配筋狀況表示設計及施工都完美無缺，尤其補助鋼筋之製作與施工很正確。

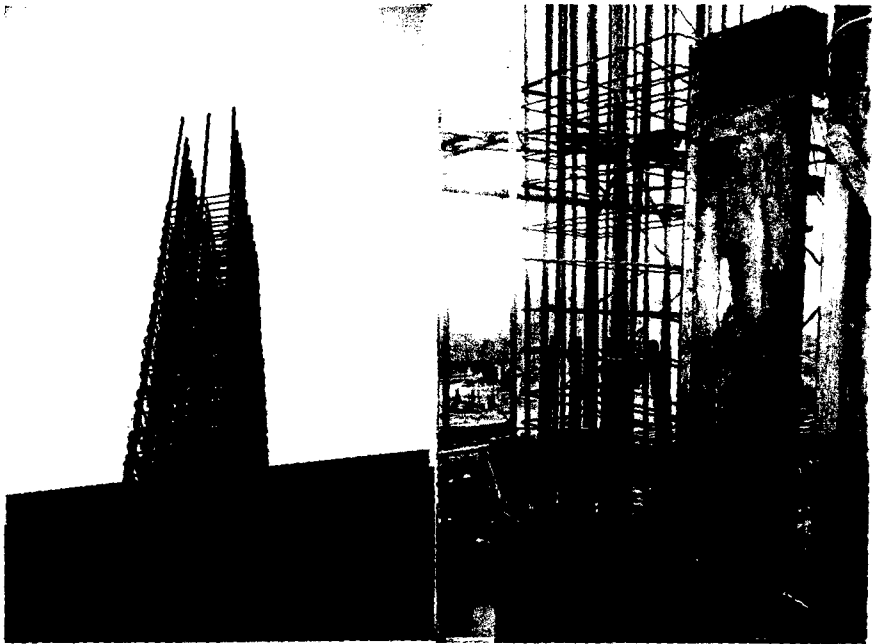
照片 17

- (13) 照片 17：某大樓之柱筋搭接長度稍短些，而補助鋼筋仍做不好。
- (14) 照片 18 及 19：混凝土澆置作業面積廣闊時一時停頓之處（隨後之繼下面）相當不好，容易造成冷縫（在夏季為然），而最糟的是樑筋下方或電線線槽下方易產生孔洞。
- (15) 照片 20：單獨之 RC 樑於澆置混凝土時無適當之工作架，工人只能在一端卸出混凝土，常以多加水使其能“流”到樑中央。
- (16) 照片 21 及 22：RC 牆及含 RC 柱及牆之施工缺陷，拆模後有大洞或蜂巢。施工者常立即以水泥砂漿摸平遮糝。
- (17) 照片 23 及 24：連續壁之公單元與母單元交接處常會漏水並滲出碳酸鈣結晶體。
- (18) 照片 25：連續壁主筋外露。
- (19) 照片 26 及 27：樑之鋼筋嚴重偏位，有一側將會沒有保護層。
- (20) 照片 28 及 29：台北縣兩家國小的校舍也有海砂屋。
- (21) 照片 30：水泥砂漿墊塊堆高起來支撐鋼筋重量，冒著很大的險。
- (22) 照片 31：斜屋頂模板上澆置混凝土，品質不易掌握。
- (23) 照片 32 及 33：RC 樓梯半途轉折處之 RC 梁鋼筋直接連進 RC 牆筋內。
- (24) 照片 34 及 35：RC 柱之主筋偏位後被工人以冷彎或熱彎的方式折兩次校直。
- (25) 照片 36：RC 柱主筋被彎折，且繫筋長度也變得過長。
- (26) 照片 37：直接在梁筋上燒切箍筋，會傷及梁筋。
- (27) 照片 38：柱之主筋在版面處齊齊切斷，非偷工減料之故，而係設計圖（或兼施工圖上）並未標示標準圖也。
- (28) 照片 39：斜屋頂邊柱之主筋切斷，而 PVC 管過大使梁筋無法直通變成須加工彎折。
- (29) 照片 40：RC 大梁鋼筋上密集的配管。
- (30) 照片 41：挑空處 RC 大梁鋼筋上密貼管線。
- (31) 照片 42 及 43：鋼製甲板上也有管線橫互的問題。

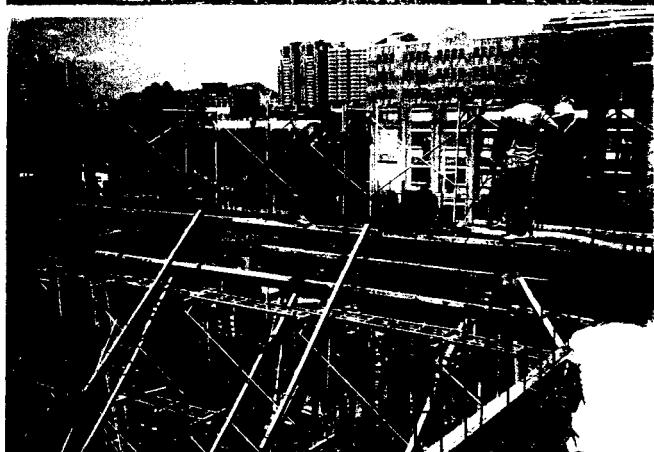
照片 20

後果：RC 梁之混凝土品質低劣，易有缺陷。

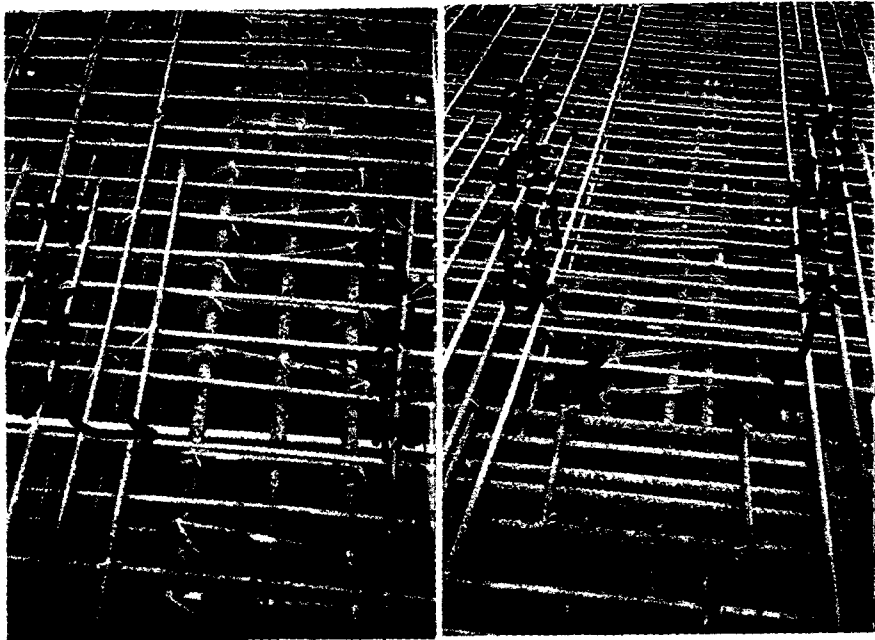
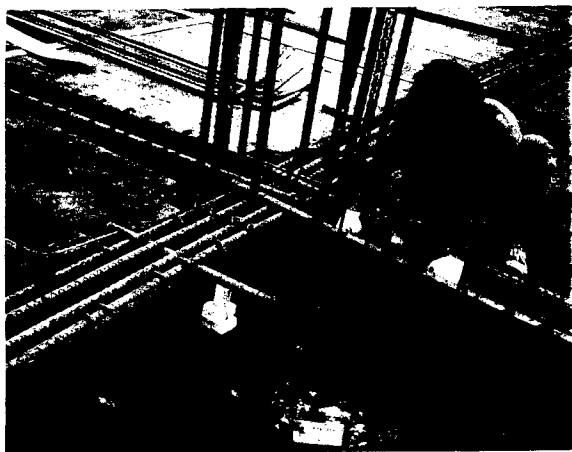
(10) 狀況：水泥砂漿墊塊之使用不當造成鋼筋混凝土構材（柱、梁、版）之施工缺陷（如照片 26、27、30）

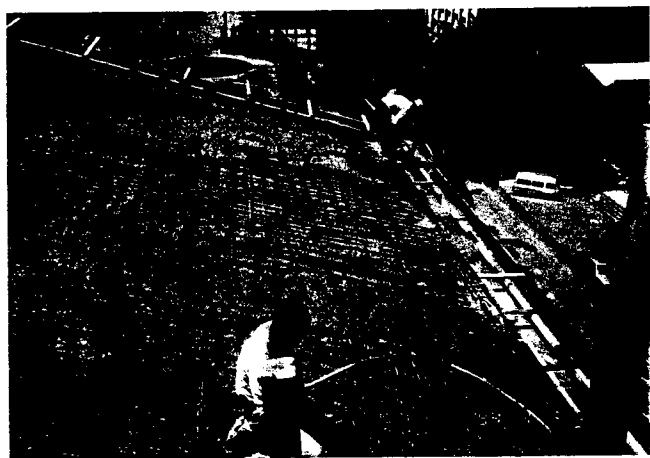
照片 31

(15) 狀況：斜屋頂 RC 版混凝土澆置之缺陷－連續性不佳。（照片 31）

後果：斜屋頂版之混凝土繼打面連結不良，日後易有裂紋甚或一大塊下層混凝土掉落之虞。
