都市老舊住宅社區之建築物，室內水電管線老化，家電產品使用複雜、消防搶救設備無法滿足現行消防法規，一旦發生火災往往造成人員重大傷亡。因此本研究首先收集國內有關之住宅火災案例，再藉由老舊住宅社區實地調查資訊，以材料、設備、法規、公共安全與管理等不同角度切入思考，探討都市老舊社區現行問題與火害防制難點，並藉由專家座談與問卷調查等實務性與本土性作法，針對建物不燃化、建築與消防設備、防火壁難空間、防火機制、防火演練與教育宣導等方面，提供具體可行之都市老舊住宅社區防火對策。最後並提出行政里社區防火區塊計劃之實際作法，透過實地調查彙整及區域火害防制自主檢查表之建立，以改善老舊住宅社區火害因子。期望本研究成果可提供政府機關及老舊住宅社區防火參考，以減少老舊住宅社區高頻率火害案件之發生。

關鍵詞：火災、老舊住宅社區、防火對策

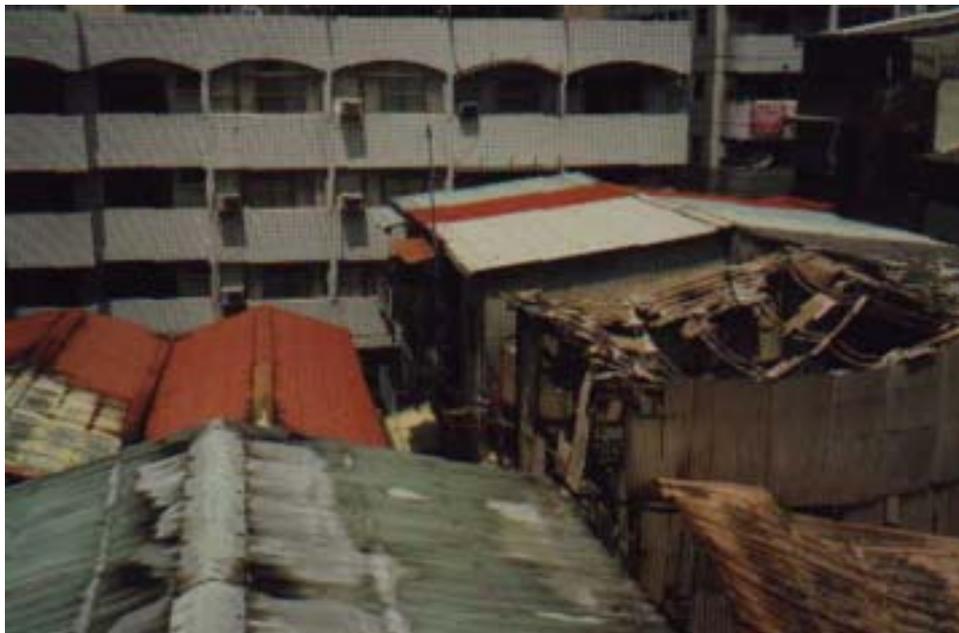
圖 3-2 高雄市忠孝二路(國民市場)木造房屋

高雄市忠孝二路 116 巷為鐵皮二層磚木造連棟建築，住戶大多為菜市場攤販，該處通稱「國民市場」戶戶平日屯積營業物品與雜物成為消防盲點，而且防火巷完全為違建佔用。戶與戶間僅以窗戶或夾板隔開，且使用非耐燃性建材，如圖 3-2 所示。

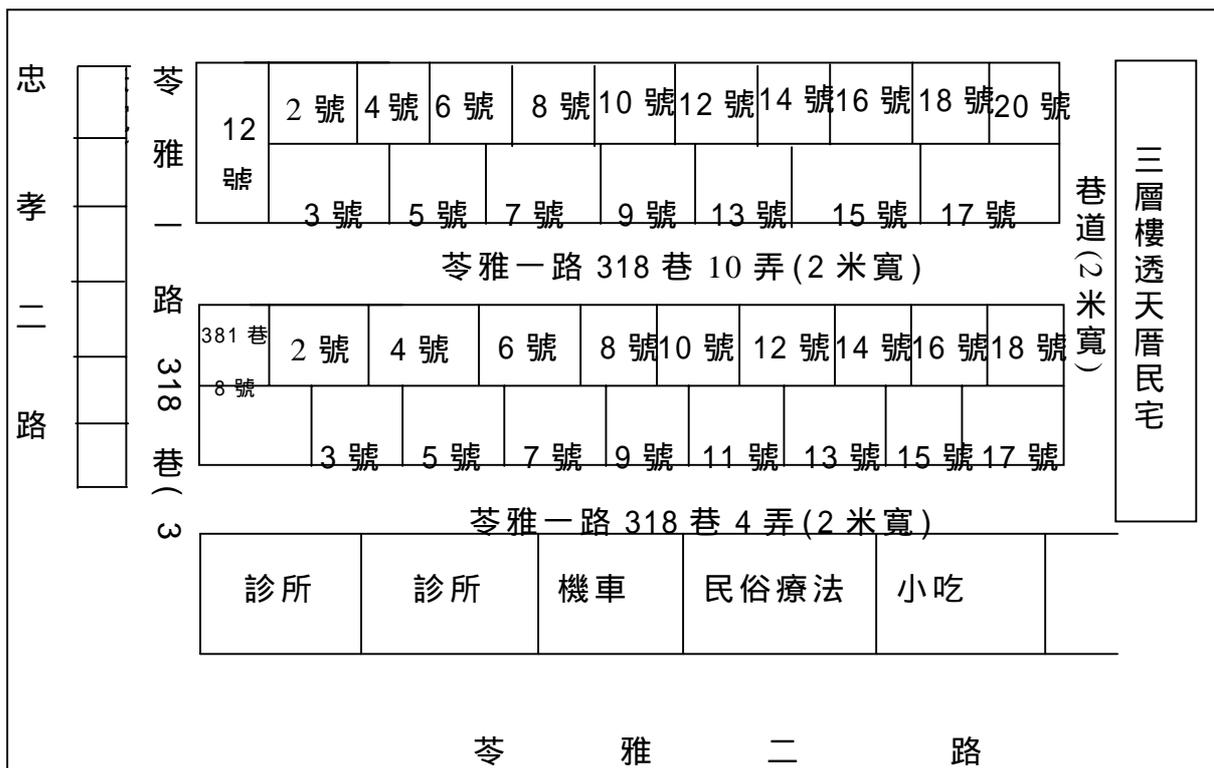
圖 3-4 受災戶位置圖

往搶救，由於巷弄狹小，消防車無法進入，消防人員以延伸水管進行灌水搶救。但由於連棟建築內部為非耐燃隔間，延燒迅速，後經勘查發現火災造成忠孝二路一一六巷二十號等八戶一、二、三樓全毀、苓雅一路十弄十八號等五戶二、三樓全毀、苓雅一路十弄十四號等十七戶二樓全毀、苓雅一路三一八巷四弄十五號等三戶一、二樓全毀，苓雅一路三一六號等三戶受延燒波及，受災戶總計三十六戶(圖 3-4)。

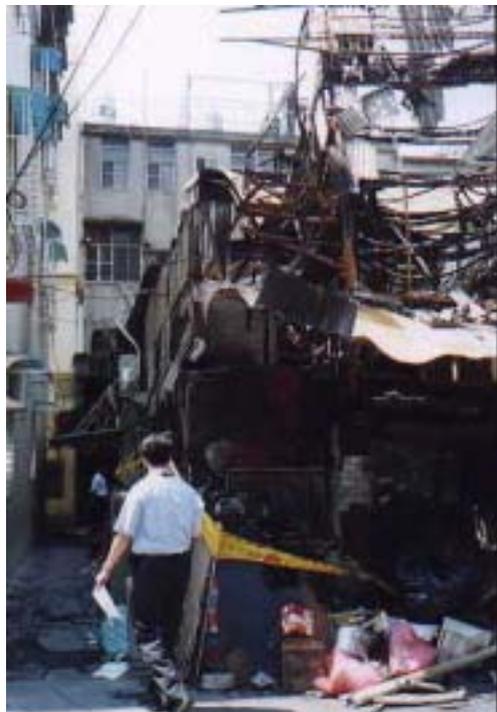
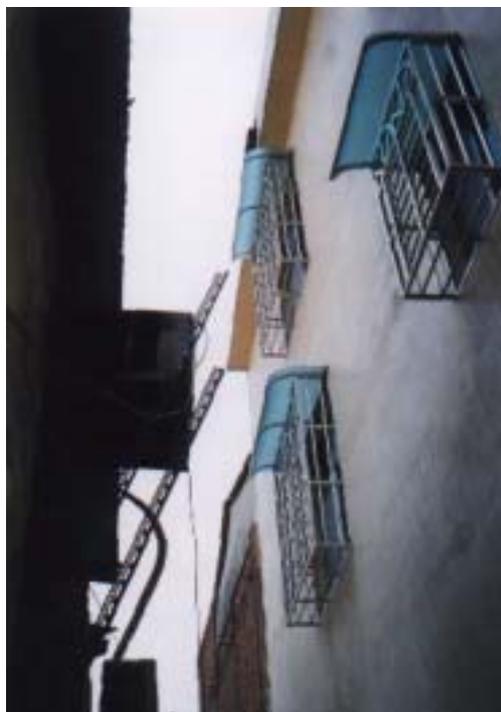
圖 3-5 東面防火巷圖

起火地點：忠孝二路一一六巷 20 號 2 樓，由於係屬磚木造建築，隔間為窗戶或木隔板，起火後火舌迅速向鄰房延燒，東面第一間改建為三層鋼筋混凝土建築物，防火巷寬度僅 2 米寬(圖 3-5、6)，火舌由窗戶延燒，導

致外牆採光罩板及窗戶損毀。幸好，火源於成長期之時，消防隊即佈置水線降溫，阻隔了火勢延燒，否則將延燒成街道大火。儘管如此，現場勘察時該屋主表示，當時濃煙熱氣仍不斷竄進屋內，造成若干財物損失；但當時情況，至今仍感餘悸猶存。該屋主亦表示為不影響正常生活，外牆鐵窗、玻璃、採光罩於火災當日下午即僱工趕工換修，因此勘察時已不見燒燬情形。

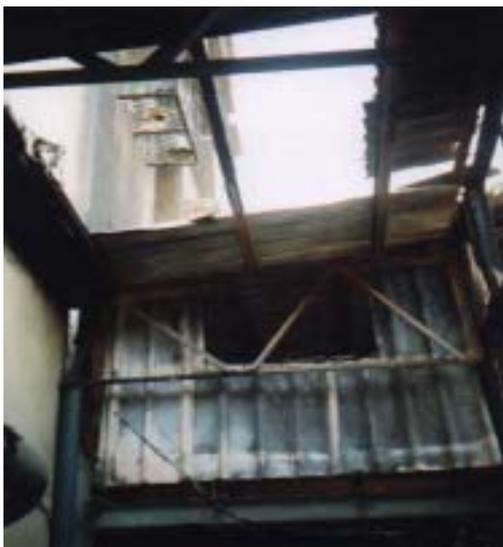
圖 3-7 違規加蓋挑高二層鐵皮木屋

南面為五樓鋼筋混凝土建築結構，防火巷寬度 3 米 (苓雅一路 318 巷 4 弄)，但社區住戶違規加蓋挑高二層鐵皮木屋(圖 3-7)，火災後延燒至五樓建築物，導致火勢延窗戶研延燒，造成部份鄰房受火害波及，牆壁混凝土遭火害受損(圖 3-8；圖 3-9)。

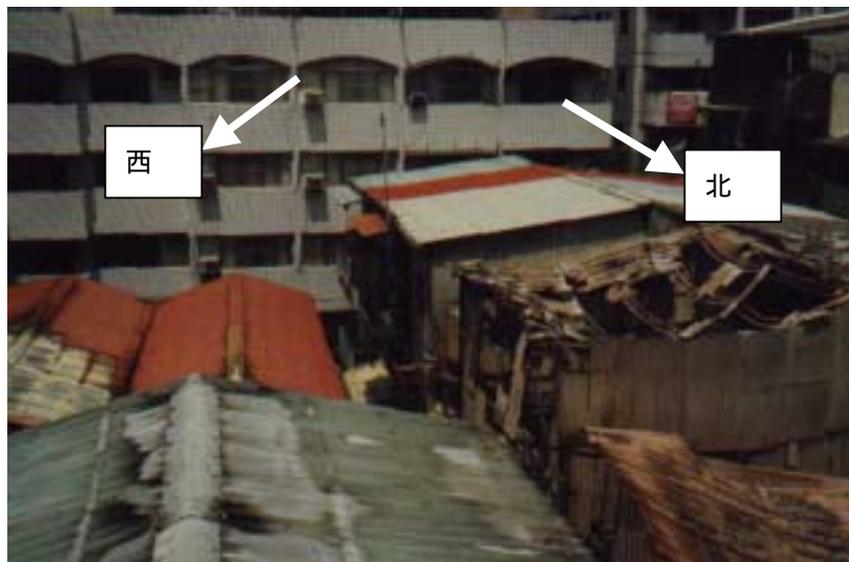
圖 3-10 西面四樓建築物

西面及北面為四樓及三鋼筋混凝土建築物，防火巷寬度 3 米(苓雅一路 318 巷；忠孝二路 116 巷)，防火巷寬度足，未受火災波及(圖 3-10)。

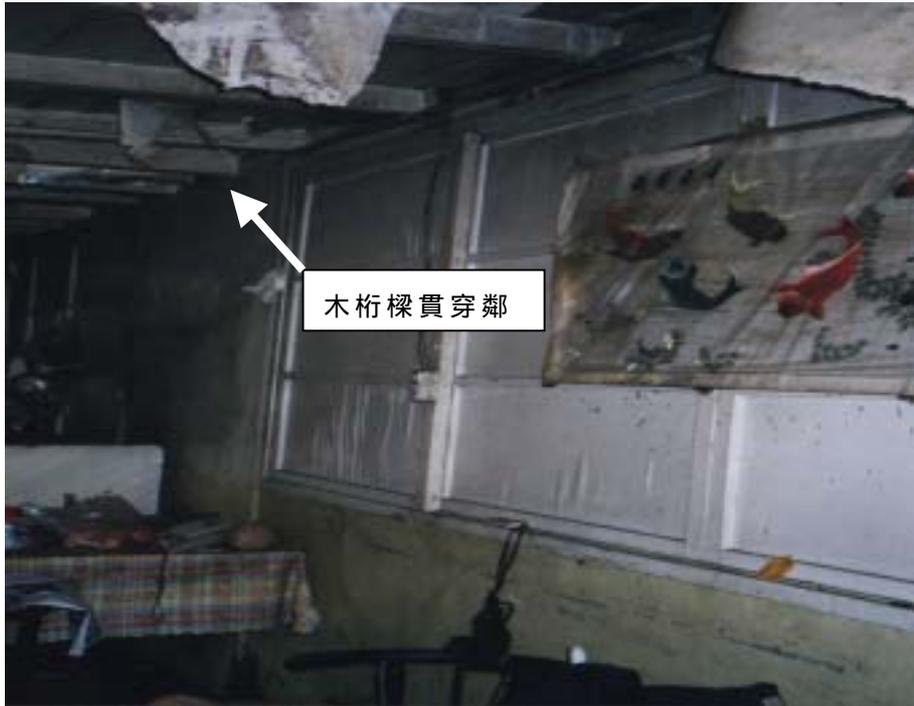
圖 3-11 住宅內部圖

高雄市國民住宅社區老舊建築物，電線老舊又超量使用，戶內外隔間皆以木製為主，耐燃性極差(圖 3-11)，茲將此次火災危害因子歸納如下：

1. 房屋為老舊式磚木外覆鐵皮建材建築，耐燃性不足。
2. 社區住宅為連棟式建築，戶與戶間僅以窗戶或夾板隔開，住宅內部屯積易燃品，缺少防火隔間，容易造成擴大延燒的情形。
3. 電線老舊，超荷使用導致電線走火。
4. 戶內外堆放雜物造成消防盲點。
5. 巷弄狹窄，消防車不易進入搶救(皆為四米巷道以下)。
6. 社區內無消防設備及警報設備。
7. 南面住戶防火巷違建緊臨鄰棟建築物(苓雅一路 318 巷四弄)，造成火勢波及鄰棟建築。
8. 東面防火巷寬度不足。

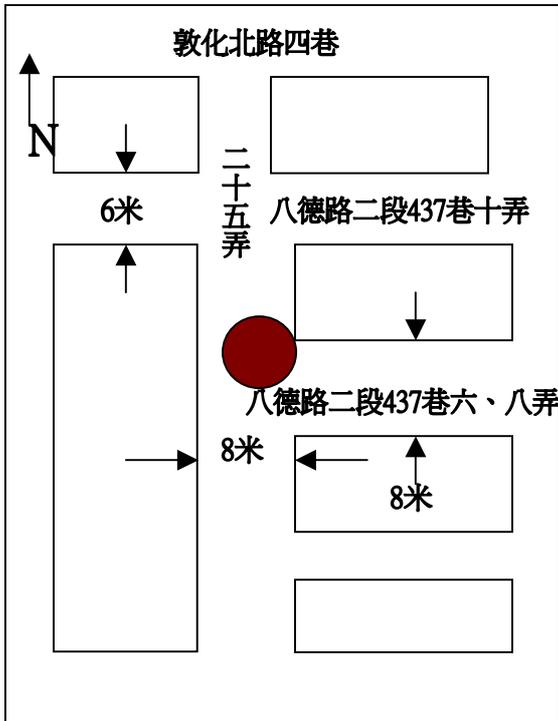
調查地點: 敦化北路四巷 25 弄廟宇阻隔

- A 該障礙物之存在阻斷八德二段與敦化北路四巷之通行。
- B 八德二段 437 巷 10 與 8 弄之連貫性亦受阻斷。
- C 位於八德路二段之消防人員、車輛無法進入社區。
- D 附近缺乏戶外消防栓之設置。
- E 通道寬度約 80 公分人員疏散困難。
- F 無其它公共消防設施。

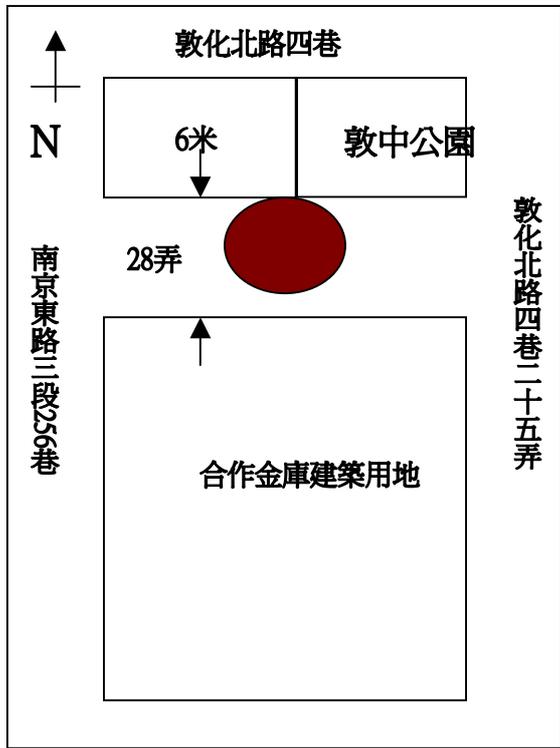
調查地點:南京東路三段 256 巷 28 弄道路阻隔未通。

- A 阻斷南京東路三段 256 巷 28 弄與敦化北路四巷 25 弄之通行。
- B 該巷弄為六米寬之道路無戶外消防栓設置。
- C 兩側為民國七十一年之前興建之老舊四層樓住宅。
- D 住宅本身之防火巷道受違建阻隔。
- E 雙邊停車出入困難。
- F 合作金庫建築用地內廢棄房屋缺乏管理形成消防盲點。
- G 無其它消防監偵系統。

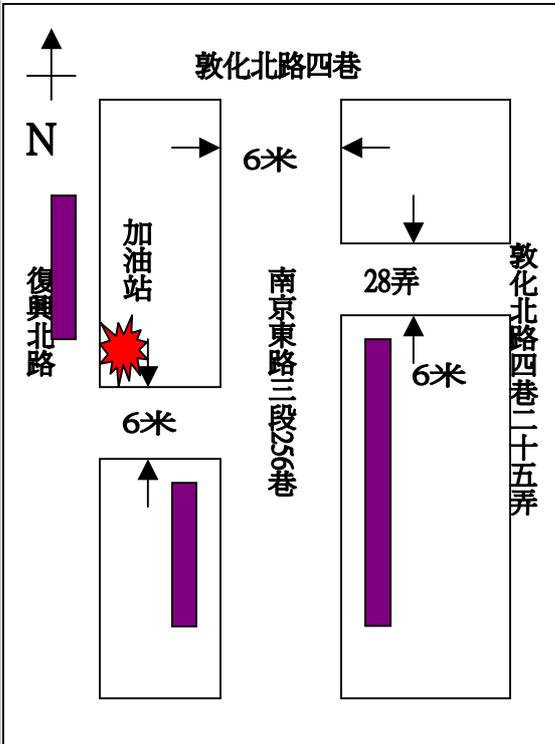
調查地點: 南京東路三段 256 巷中油公司老舊宿舍

- A 中油員工宿舍屋齡三十年以上屬老舊四層樓公寓住宅。
- B 居民型態較為複雜，一樓違規營業。
- C 頂樓及防火巷違建。
- D 無逃生門及戶外消防栓之設置
- E 道路狹窄且雙邊停車，消防車輛無法進入。
- F 背面為舊型加油站且無防火牆之設置。

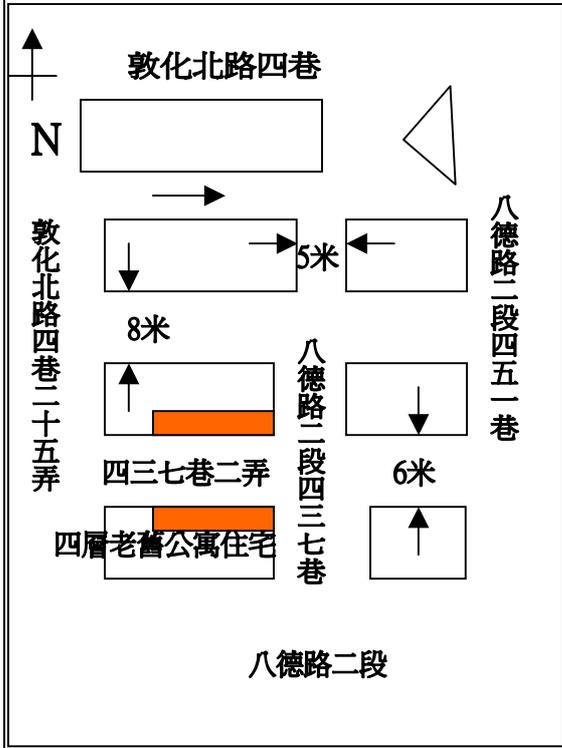
調查地點：四層老舊公寓住宅

- A 屋齡三十五年以上四層老舊公寓住宅室內無任何消防滅火設備。
- B 居民型態複雜，頂樓違建且樓梯加裝鐵門阻礙逃生路徑。
- C 無防火巷道設置，祇有建蔽空間約一公尺餘，且違建阻斷。
- D 無戶外消防栓。
- E 面臨道路狹窄且雙邊停車，消防車輛無法進入。

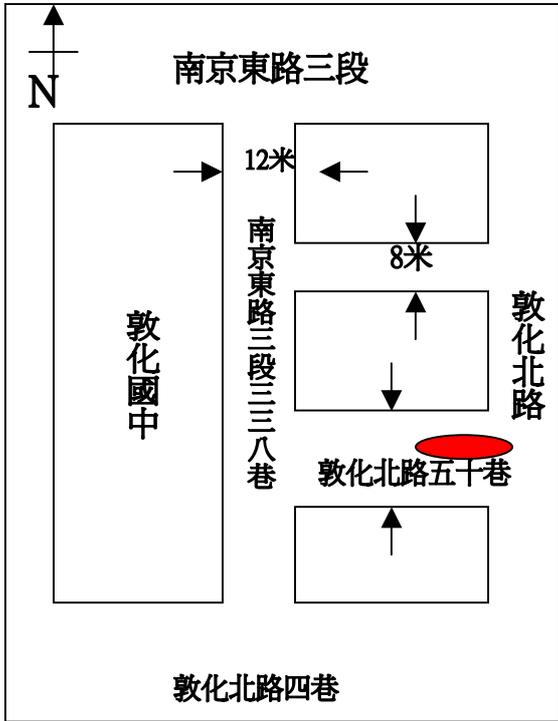
調查地點：路面加高佔用停車收費阻礙道路通行。

- A 路面違法加高阻礙通行。
- B 戶外消防栓被違規覆蓋無法使用。
- C 違規停車收費阻斷通道。
- D 疑似人為報復發生機車縱火撲救困難幾成社區火災。

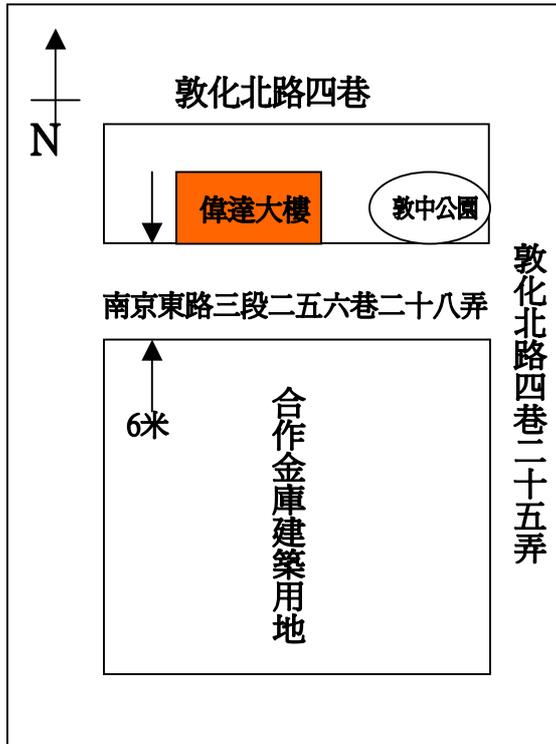
調查地點:七層樓老舊公寓住宅大樓

- A 屋齡為二十五年以上之七層住宅大樓。
- B 室內消防滅火設備老舊。
- C 住戶型態複雜管理委員會功效不彰。
- D 無直通樓梯，及排煙管道。
- E 違規隔間出租導至居住人數過多，而使逃生通道無法提供適切避難逃生機制。且樓梯間無指示標誌影響避難逃生時間。
