風雨試驗與大樓外牆品質診斷實驗研究

內政部建築研究所委託研究報告
中華民國九十二年二月

期末報告目次表

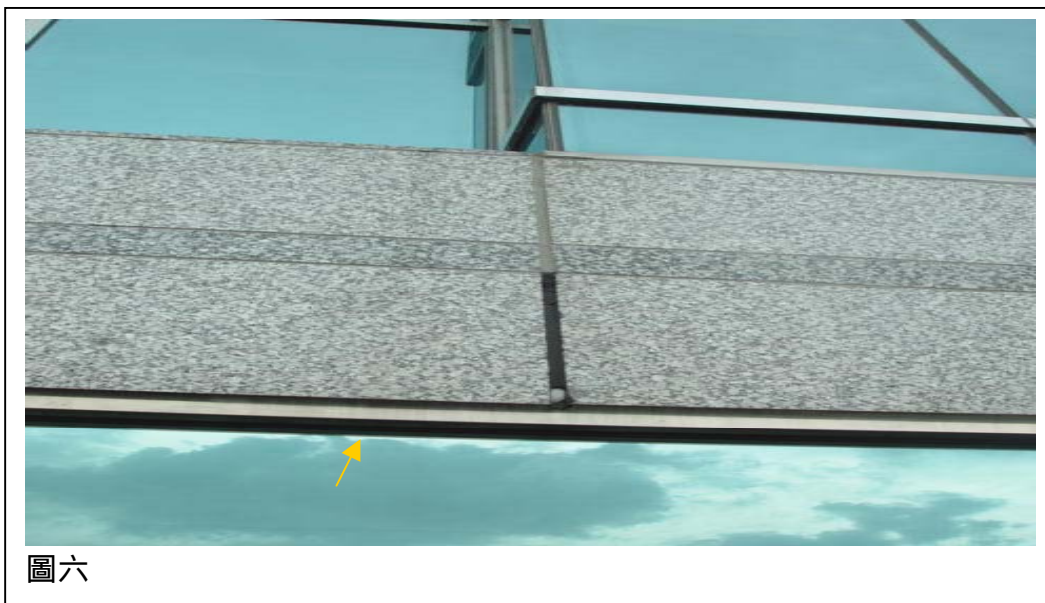
圖六

1. 大樓現況為圖一箭頭處為石材與玻璃單元帷幕之施工介面，此處工程發包給兩家廠商進行施工，其工程介面之整合問題未界定清楚，使工程介面控管不當，未依系統設計進行施工，施做工人將排水孔以 silicone 堵住，並因石材填縫處所使用之崇越變性 PU 產生老化現象，導致進水無法宣洩而進入室內。

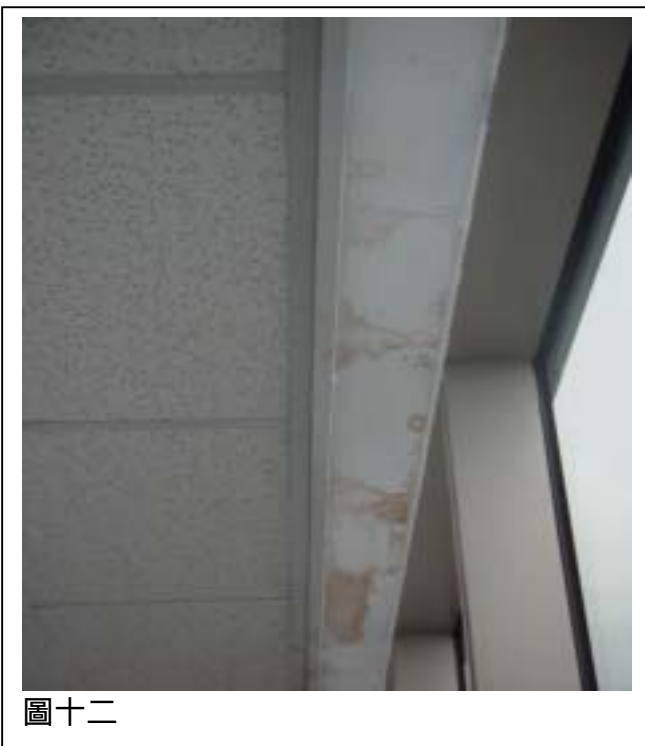
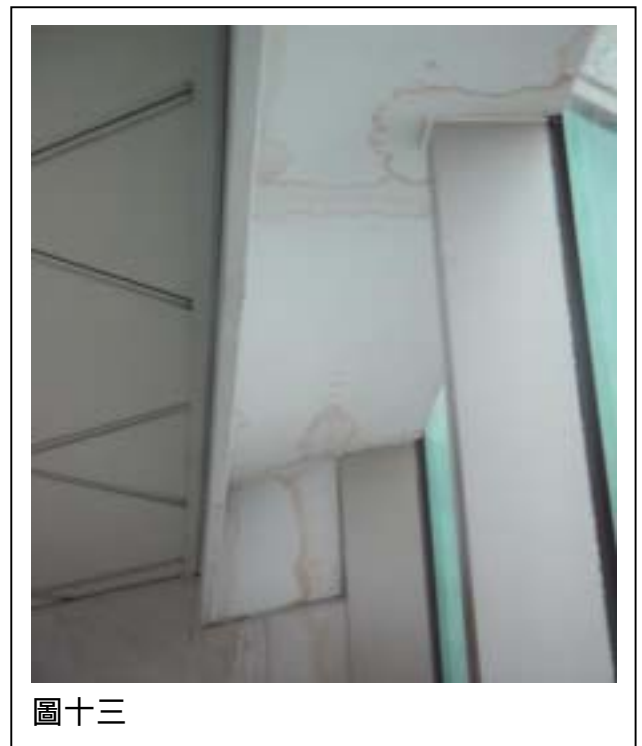
- (1) 石材背後無設計庇水板，可能增加水流入後四處亂竄導致室內滲水的機會。
- (2) 石材背後之骨架連接處(斷點)會因接合不良或接合材料老化，可能有滲水的機會。
- (3) 圖一及圖二之箭頭處因開孔，可能使正風壓將水由開口處吹送至內部。
- (4) 圖二箭頭處之排水孔後端應加設一複防線(如圖二中紅色部位)並在其斷點處加強接合。
- (5) 圖二之排水孔之擠型設計應突出下端基座(如圖二中黃色部位)，避免水順著外牆落下時，由箭頭處進入。

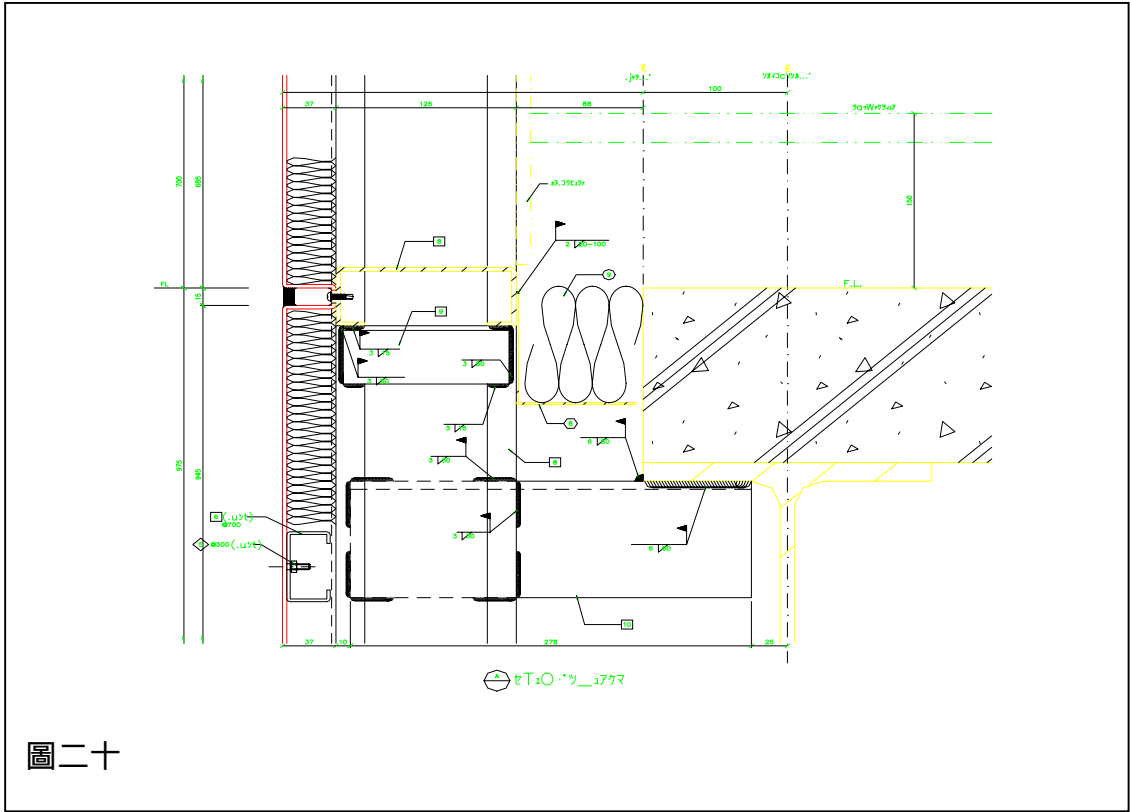
圖二十

1. 案例中之帷幕牆系統為傳統框架式帷幕牆系統並無二次排水的設計，其實際狀況為框架式帷幕牆中之填縫材材料老化，導致下雨時，雨水會滲透進入室內。
2. 傳統框架式帷幕牆系統之缺點為無二次排水系統，在工地施工步驟的控管上需特別注意，以免工地疏失造成漏水漏氣的現象產生。
3. 傳統框架式帷幕牆選擇填縫材料時需特別注意材料之耐久性能，否則完工後容易造成材料老化出油之現象，容易產生漏水的情形，並且在漏水維修後仍會有重複漏水的現象發生。
4. 傳統框架式帷幕牆使用的 silicone 會產生污染牆面的情形，設計時應盡量將 silicone 之使用量降到最低，並且盡量設計於陽光可以直接照射的地點。
5. 傳統框架式帷幕牆系統需特別注意斷點連接及兩端收邊的問題，避免系統在設計上無缺失，而在工地時發生錯誤。
6. 圖二十二為有二次排水設計之框架式帷幕牆系統，可以避免工地施工時所發生的疏失，造成系統漏水情形。

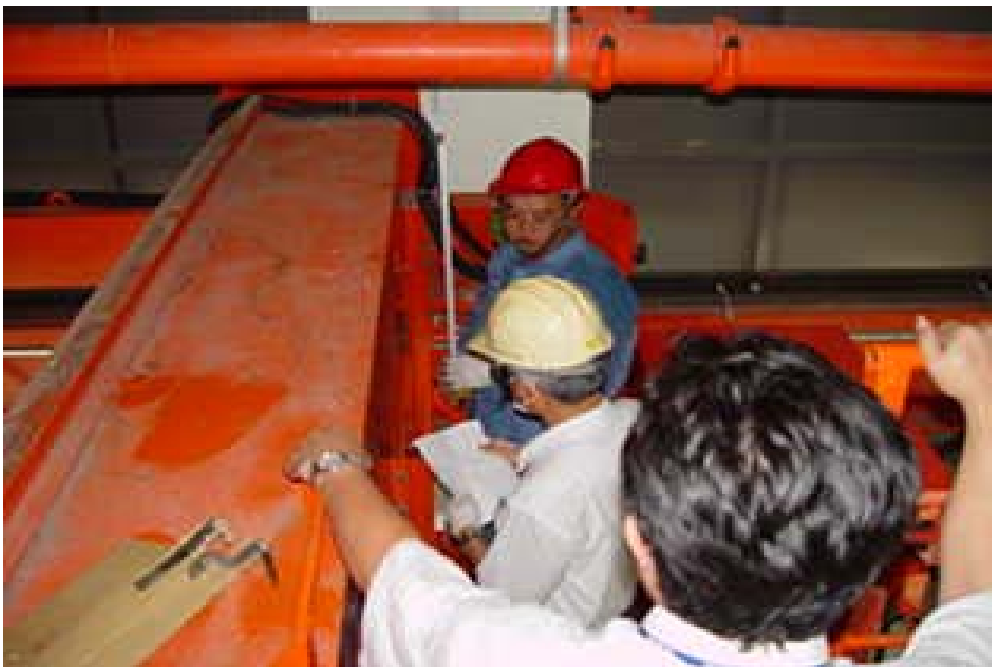
圖三十五

問題：桁架人行道與上方建築物之水平支撐、橫樑、配管之間隔未滿 1.8 公尺，人行道之護欄高度未滿 0.9 公尺，與規定不符。

說明：因風雨館內之防煙垂壁為拱形設計，使館內兩邊內壁與原設計牛腿基座相差 2 公尺但未考慮館內雨水落水管及其它工程設計，導致天車之人行道與上方水平支撐、橫樑、配管之間隔高度未能符合法規要求。（如圖所示）

改善方法：因為風雨館天車設備與土建工程之介面更改之困難度及其改善後之狀況無法達到規範要求，需再次進行工程改善。如此需耗費許多時間，故建議使用高空檢點台作為未來作業檢查之用，以解決法規要求之問題。（其情況如下圖所示）
