內政部建築研究所

研究計畫成果報告

山坡地防災安全社區示範計畫

計畫編號：MOIS 902036

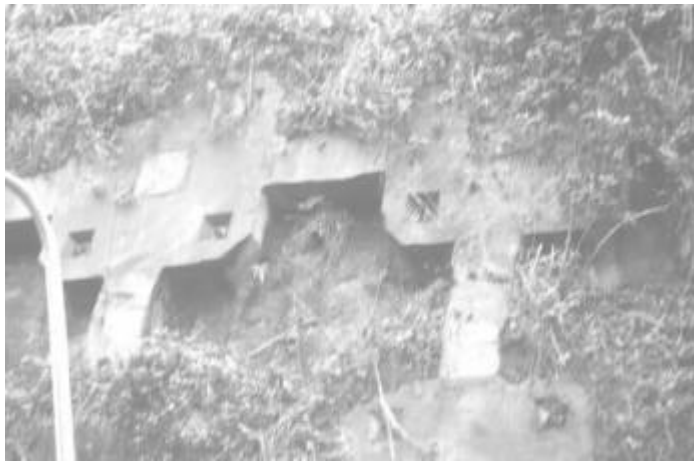
圖 3.3 擋土牆橫向裂縫

- a. 歐洲聯邦後方擋土牆上有多處橫向連續裂縫，但高度太高無法裝設裂縫計，僅作細部定點攝影。由定點細部影像攝影顯示，該區裂縫有成長之跡象，已通知社區管委會處理，而管委會也已經請建商做改善工作，目前改善工作繼續進行中。建議在該擋土牆之地錨裝設荷重計以做進一步之監測。
