輕量型鋼結構建築物(鐵皮屋)防火安全與消防搶救對策之研究

內政部建築研究所

資料蒐集分析報告

中華民國 103 年 12 月

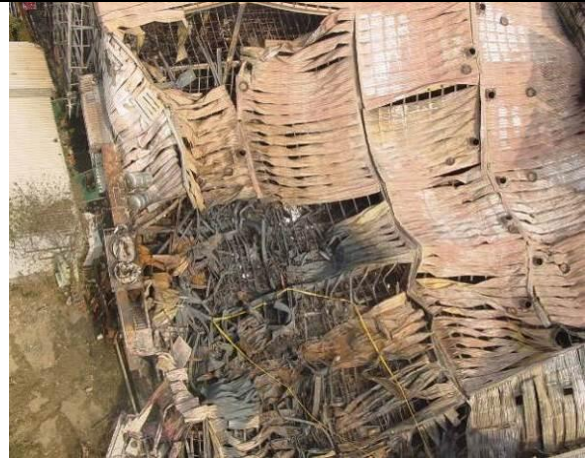
(3)建築物破壞原因、位置：2 層樓之展示區樓建物多已坍塌，1 層樓之倉儲區鋼骨結構承受不同程度之火熱影響，造成變色或變形。

火災後 2 層樓之展示區樓建物多已坍塌，1 層樓之倉儲區鋼骨結構承受不同程度之火熱影響，造成變色或變形

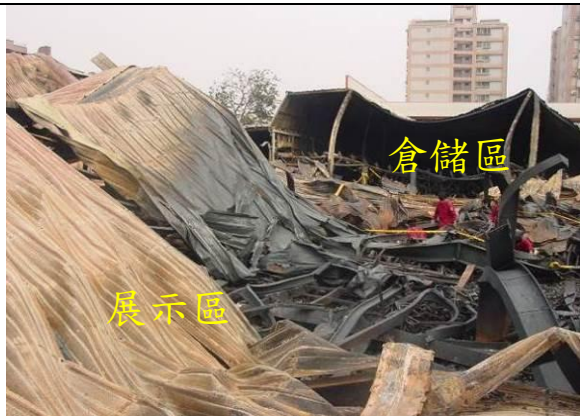
火災後 2 層樓之展示區樓建物多已坍塌

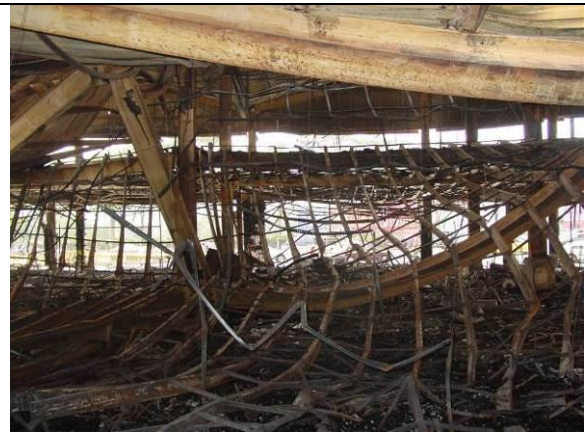
火災後 2 層樓之展示區樓建物多已坍塌

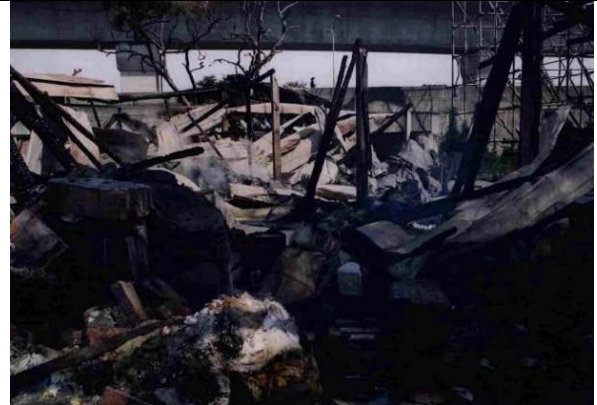
倉庫 1 北側內部物品、牆壁及屋頂鐵皮均受火熱不同程度燒損

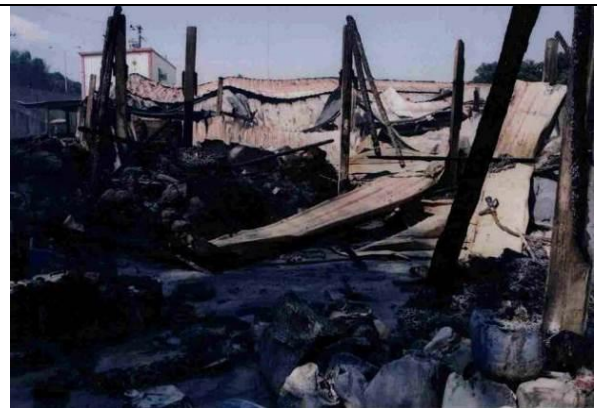
倉庫 1 內部物品靠近北側西端處受燒情形

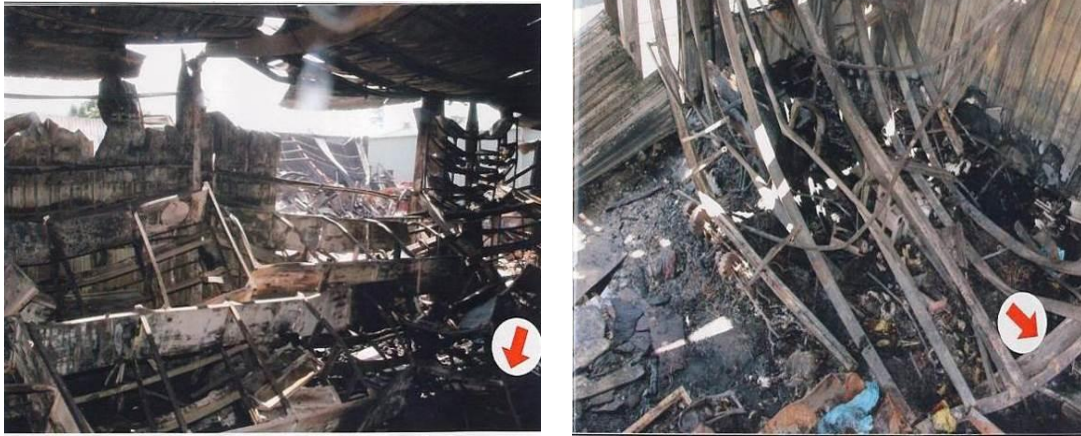
(3)建築物破壞原因、位置：內部夾層樓板坍塌，且鋼骨結構已承受不同之火熱影響而變色或變形。

137-4 號西南側上方夾層之 C 型鋼支架及橫樑嚴重變形

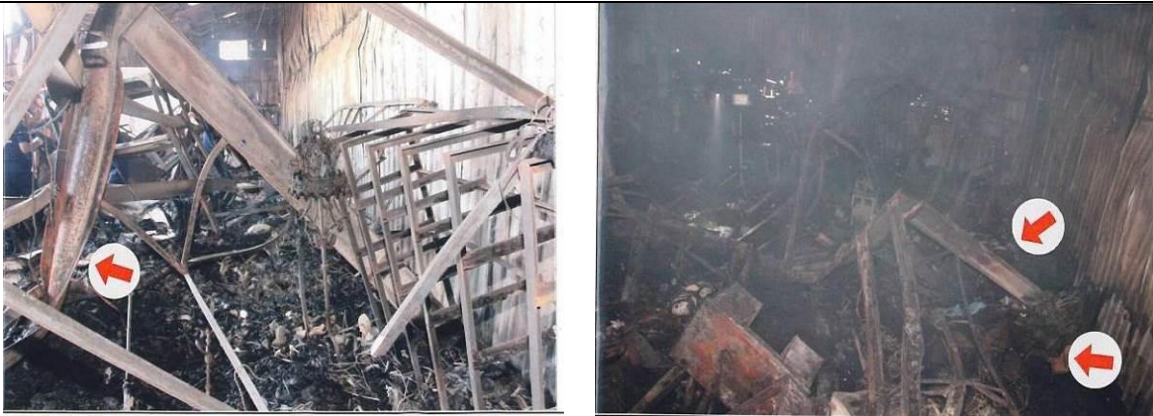
泰山消防分隊 2 名同仁於搶救火場中，於 137-4 號雜物間北側罹難

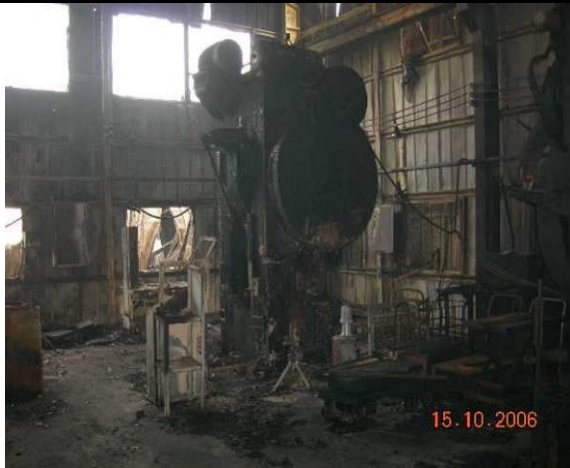
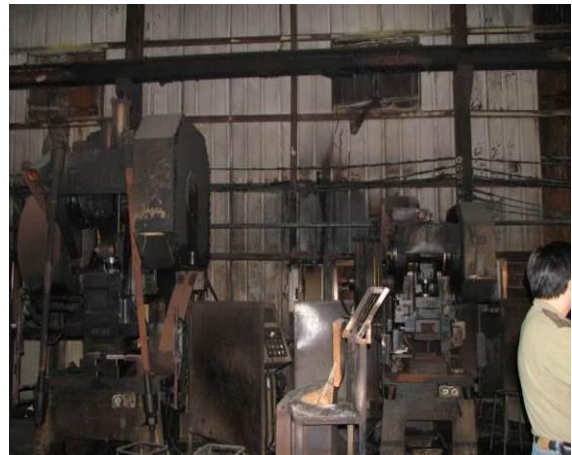
火災後現場機台之照片

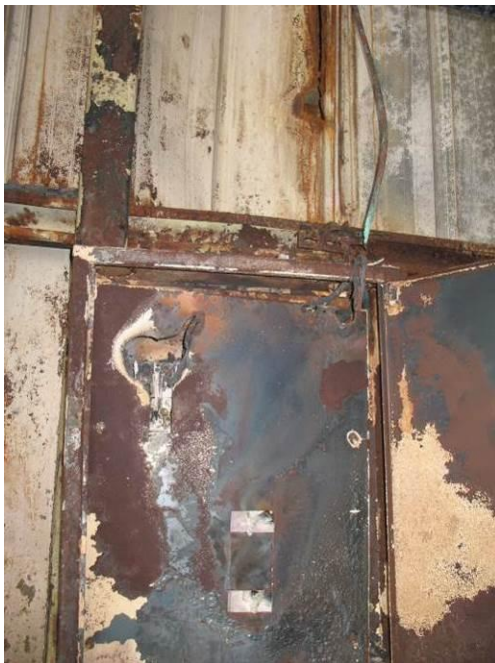
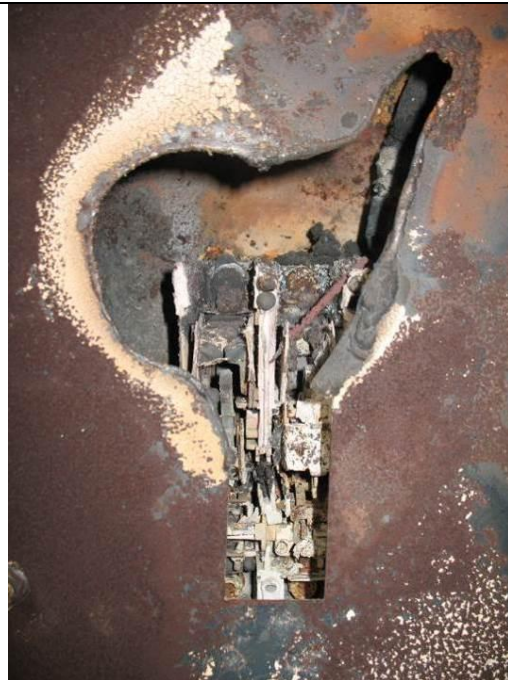
- 1.時間：95 年 10 月 14 日
- 2.地點：台中市大里區西湖路○○○號
- 3.死傷情形(含消防人員)：無
- 4.死亡原因：無
- 5.火災災因：分電箱(Distribution panel)內開關部電纜線短路，造成電氣火災(電線走火)。
- 6.現場人員訪談情形(簡述)：根據該公司員工賴○○(經歷火災之當事人)及相關人士之轉述：火災事故約發生於 10 月 14 日星期六下午 3:00 左右。據該公司員工賴○○陳述，星期六下午 2 點左右，與另一名機械公司之維修人員沈○○，相約至該公司之沖壓工廠(即上述之事故地點)，逕行機械維修保養工程。工程僅進行至拆卸模具，賴○○正蹲在機器旁與躺在機器內拆卸模具沈先生討論機器故障原因，並忽見廠房東北角出現火光，隨即拖出躺在機器內的沈○○一同向門外逃出，其逃出後見廠房後方冒出陣陣濃煙，此時他用手機報案，時間約下午 3 點 45 分。據其說明，另當時已有人先行通報消防隊前來搶救。
- 7.現場照片、火災搶救照片、火災後照片：詳如下表 2-10。
- 8.其他補充資料：
 - (1)火場合法性：部分合法，部分違章建築。
 - (2)建築物結構：鋼骨鐵皮構造。
 - (3)建築物破壞原因、位置：鐵皮屋全毀，機台全毀。

現場機台之分電箱燃燒後照片

3. 電線火花防止對策上則應定時更換電線、電纜、開關以及儀表檢測是否過度負載取代目前大部分廠商以目視檢測電線、電纜有無熔融、開關有無損傷等。

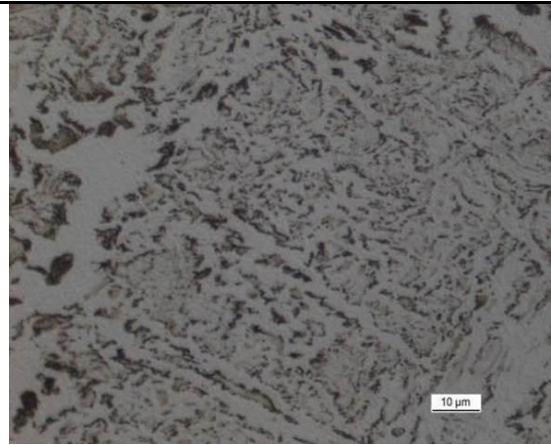
由前述金相顯微組織的相變化可知，原有鋼板在未加熱前的波來鐵(P)，當加熱溫度達 800 °C 以上，且採用淬火處理時，其波來鐵(P)成份即完全消失；而原來成分比例高達 80 % 的肥粒鐵(F)，當加熱溫度達 1,000 °C 以上時，即迅速減少至 20 %；而前述所消失的成分比例，則因高溫加熱轉換成變韌鐵相(B)及麻田散鐵相(M)，其中麻田散鐵相(M)最高達 45 %，雖可使鋼板降伏及抗拉強度提高，但卻會容易脆化，使鋼板幾乎沒有延展性，造成鋼板組織細化如圖 3-8(b)及脆化的情形，將使鋼板產生突發性的脆裂破壞，失去鋼結構材料應有的優勢。

(b)加熱至 1,000 °C 鋼板水淬處理後之金相顯微組織

(成份比例為 20% F+35% B+45% M)

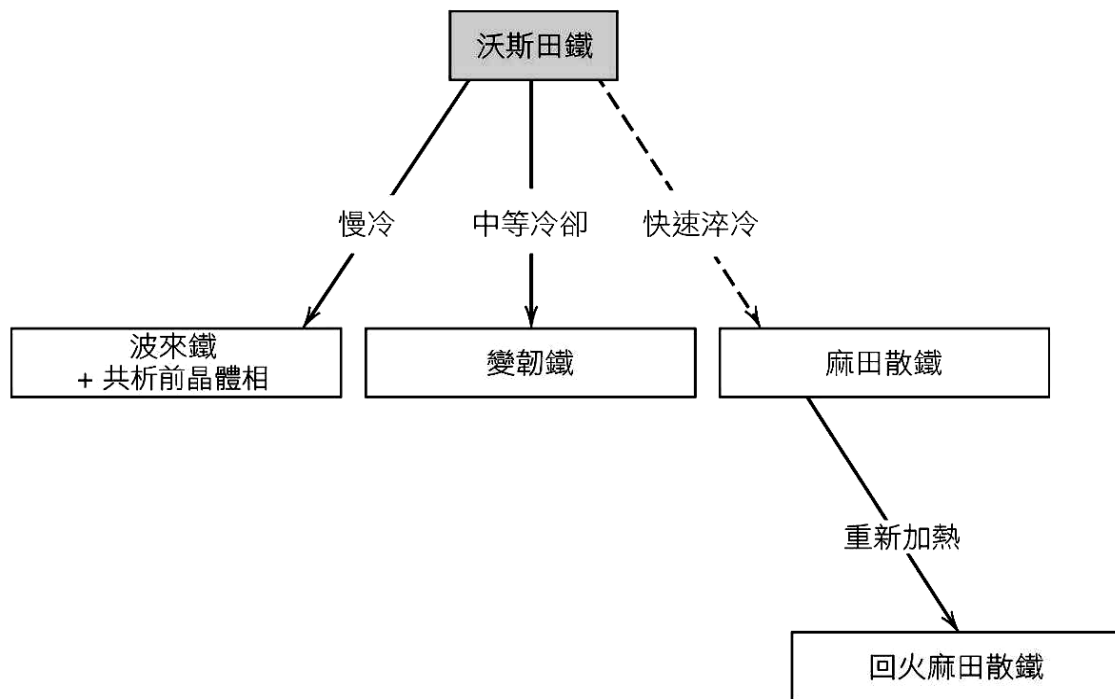
圖 3-14 A36 鋼板加熱至 800 °C 以上經不同冷卻方式處理後其金相顯微組織變化圖(資料來源：參考書目 38)

根據前述研究成果，發現鋼板加熱至 800 °C 以上時，已多轉為變為沃斯田鐵相，經極速淬火處理(水冷)後，受熱鋼板的金相組織將變為變韌鐵相及麻田散鐵相，此時如重新加熱，則其金相組織仍為麻田散鐵相。反之，若同樣鋼板加熱至 800 °C 以上時，雖已轉為變為沃斯田鐵相，但如以自然冷卻方式，使高溫鋼板逐漸冷卻，則其金相組織將恢復部分波來鐵相，此時鋼板仍保有部分的韌性，不會發生突發性的脆裂行為，如圖 3-14 所示。

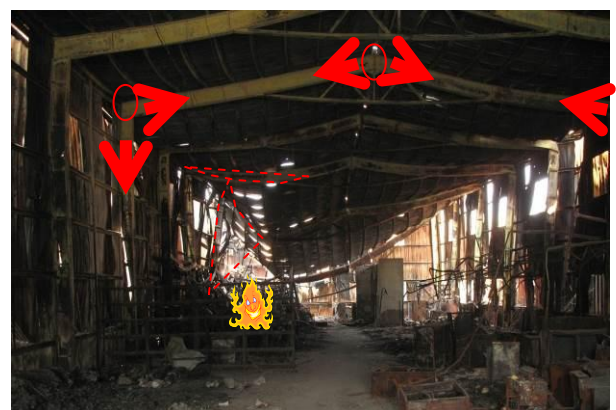
(4)鋼梁接頭受熱後產生強大拉力

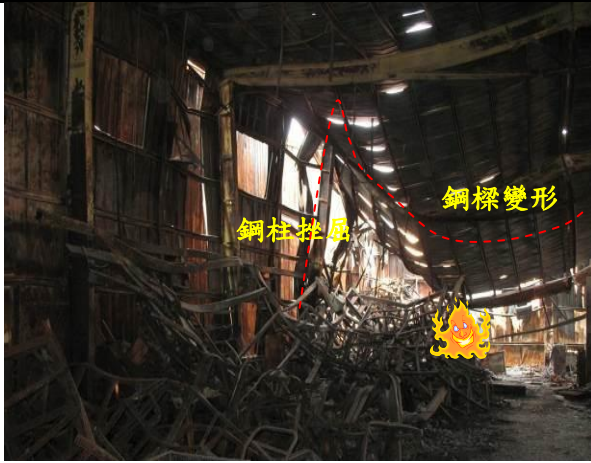
(5)鋼樑與鋼柱產生大量變形，造成屋頂塌陷

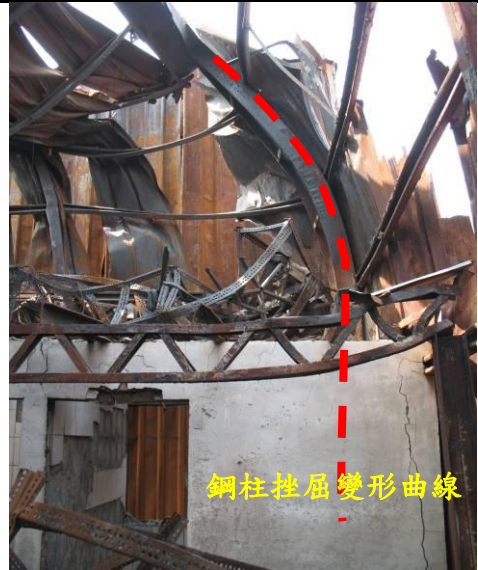
(6)鋼柱挫屈變形(近照)，造成屋頂塌陷

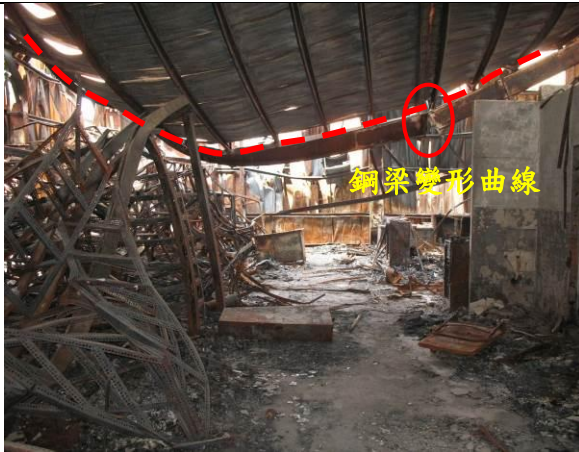
(7)原鋼樑於屋脊接頭處(圓圈)，尚未拉斷，故屋頂未完全塌陷

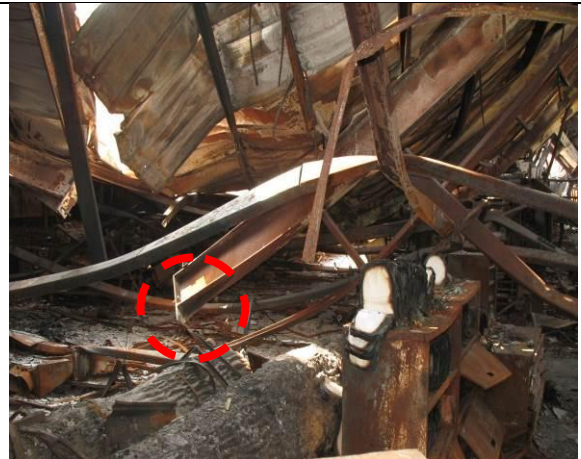
(8)原鋼樑於屋脊接頭處(圓圈)，因螺栓已被拉斷，故屋頂完全塌陷

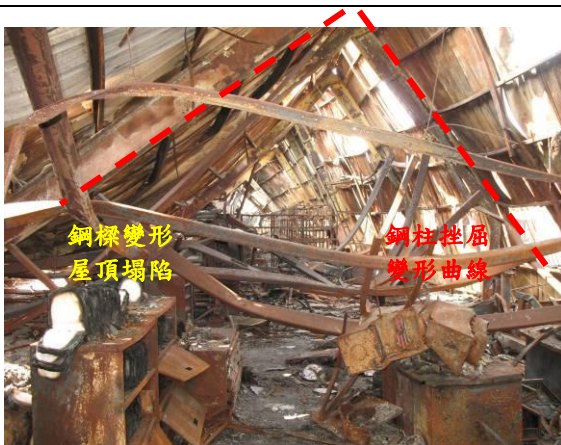
(9)鋼樑與鋼柱產生大量變形(近照)，造成屋頂塌陷、鋼柱挫屈

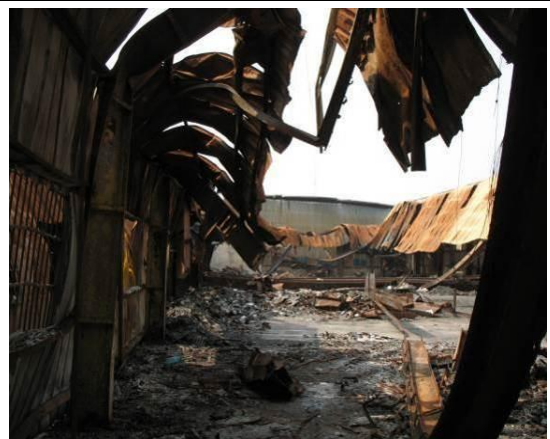
(10)鋼樑變形，屋頂完全塌陷(殘跡以清理)，鋼柱大量挫屈變形
