# 混合式構造之地震受災診斷方法 研究

內政部建築研究所研究報告

# 「混合式構造之地震受災診斷方法研究」

中華民國九十二年十二月

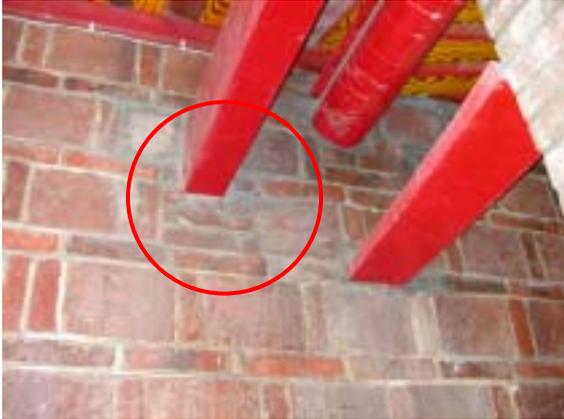
上承木桁【照片 4-1-20】，目前得之的案例只有在淡水鄞山寺中出現，但是並無明顯破壞情形發生。

【照片 4-1-20】斗砌牆上砌三至五皮的實磚上承木桁（淡水鄞山寺）

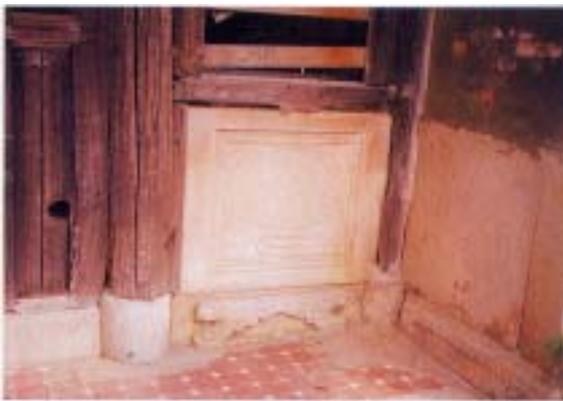
【照 4-1-39】木柱脫榫移位（彰化下黎柯宅）

木柱與石柱珠接合的混合式構造所產生的破壞通常發生在榫接的部位，由於下雨時，雨水容易沿著接何處流進榫槽中，導致木製的榫頭容易因潮濕而導致損頭腐朽毀壞，在地震受災後，因此發生木柱脫榫移位的情形【照片 4-1-39】。

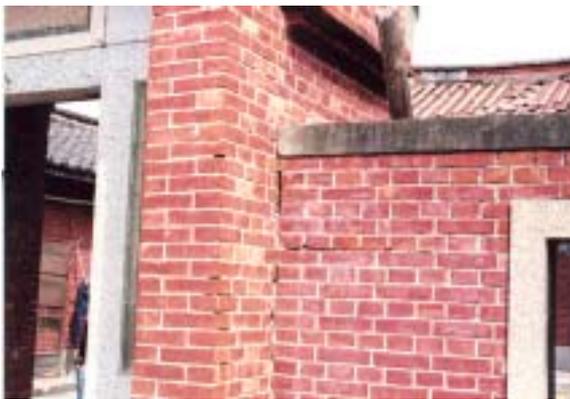
分隔內外埕的小門屋與圍牆大致上無明顯的破壞發生，僅在小門屋與圍牆相接的部分產生水平與垂直方向的裂縫【照片 4-2-1】，其大體上是沿著砌磚的破縫來開裂。另外小門屋本身結構為承重牆系統，其出簷桁與承重牆相接的牆角，發現到牆體出現開裂，但木桁並未因此產生變形或脫位【照片 4-2-2】。

【照片 4-2-1】小門屋與圍牆相接的部分產生水平與垂直方向的裂縫。

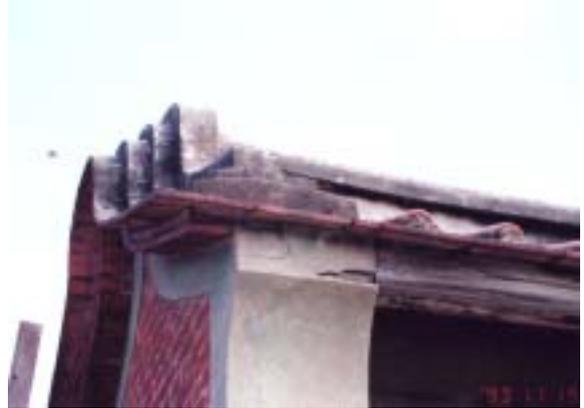
【照片 4-4-2】出簷桁與承重牆相接的牆角，發現到牆體出現開裂。

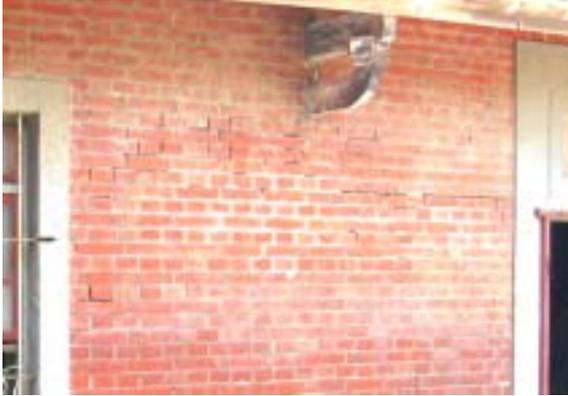
左護龍所發現到的破壞，主要是發生在建築物的開口處周圍，這些開口處包括外牆上的窗戶與門，在左護龍的前簷牆上，門框兩側出現了兩道橫向的開裂，門框周圍的部份牆面亦產生沿破縫方向的裂縫【照片 4-2-3】，在前簷窗框處也可以發現同樣類似的情形，窗框沿著鐵窗架產生了數條的水平裂縫並經由破縫向周邊外牆延伸【照片 4-2-4】。

【照片 4-2-3】開口部周圍的牆面，產生沿破縫方向的裂縫。

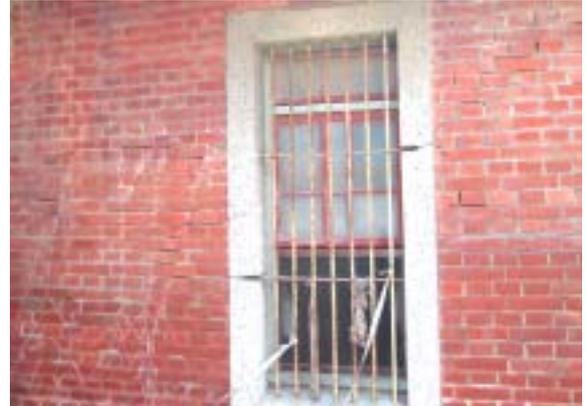
【照片 4-2-4】前簷窗框沿著鐵窗架產生了數條的水平裂縫，並經由破縫向周邊外牆延伸。

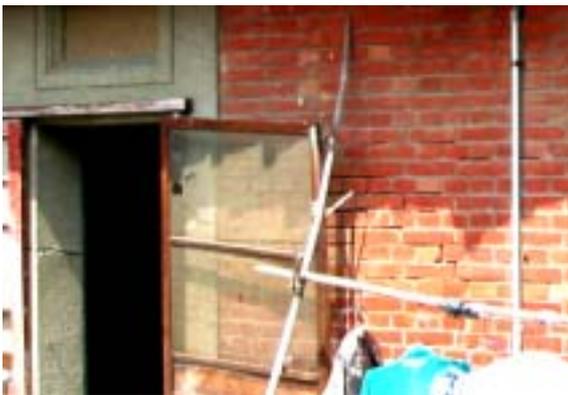
【照片 4-2-5】前簷門框周圍出現沿破縫方向的裂縫。

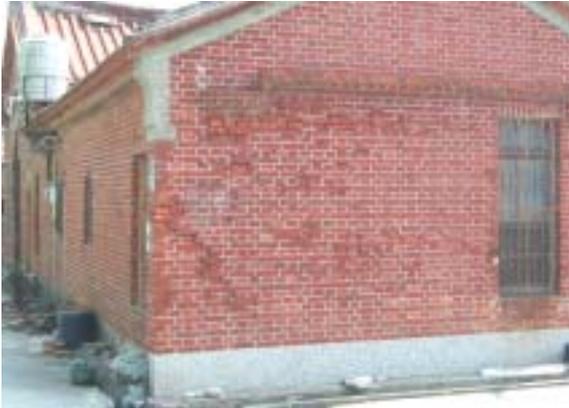
【照片 4-2-7】右護龍的外側山牆，出現了約三個主要的裂縫走向。

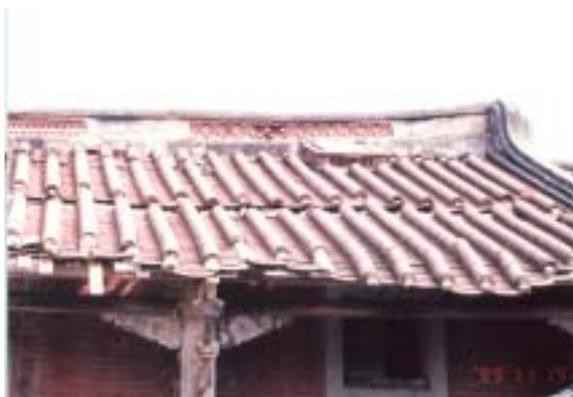
本案例最為特殊的破壞情形出現在正身的部分，姚宅正身的屋頂上出現一道寬約 15-30 公分不等的連續裂縫，其位置正好發生在前簷外牆與屋坡面的相接處【照片 4-2-10】，由外觀研判裂縫的出現是由於屋瓦掉落與泥漿剝離所造成，椽條等木作結構並無大礙【照片 4-2-11】。正身在前簷部份的破

【照片 4-2-10】正身的屋頂上出現一道寬約 15-30 公分不等的連續裂縫，其位置正好發生在前簷外牆與屋坡面的相接處。

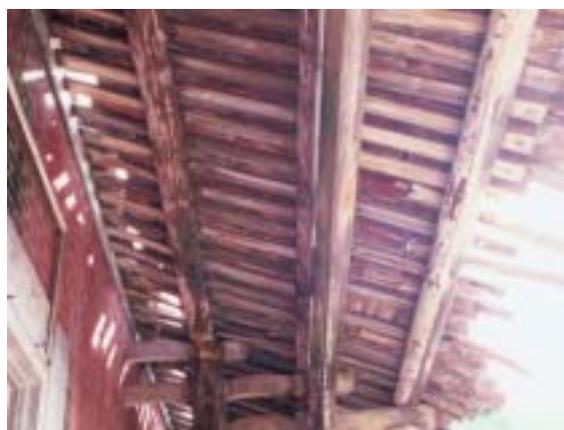
【照片 4-2-11】由外觀研判裂縫的出現是由於屋瓦掉落與泥漿剝離所造成，椽條等木作結構則並無大礙。

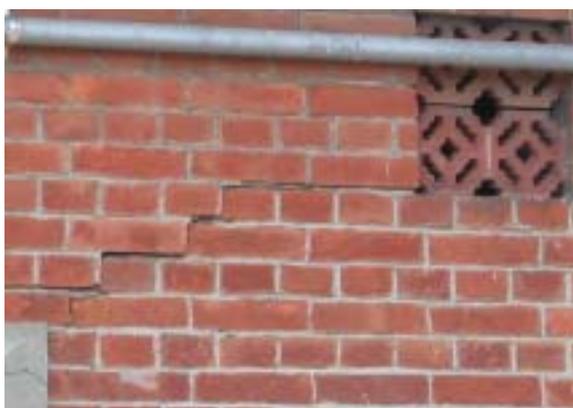
【照片 4-2-13】正身後簷牆的窗角與氣窗之間，出現沿破縫方向的斜向開裂。

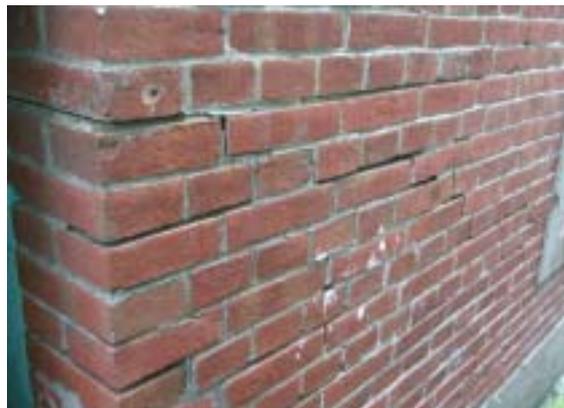
【照片 4-2-14】正身山牆的拱門與窗口間之牆體，亦出現沿破縫方向的斜向開

裂。

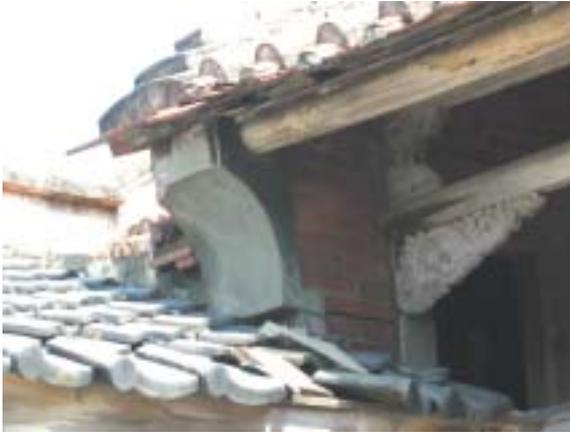
【照片 4-2-15】正身與兩側護龍屋頂相接處，轉角牆體產生開裂、護龍屋脊斷裂、屋瓦破損。

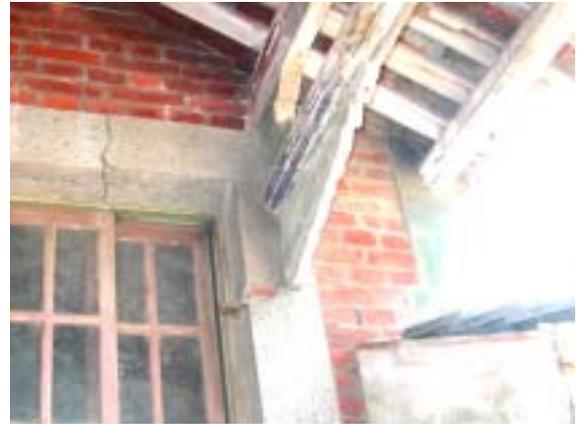
【照片 4-2-16】正身簷廊轉角外牆的窗框周圍，出現數道明顯的垂直與水平向連續裂縫。

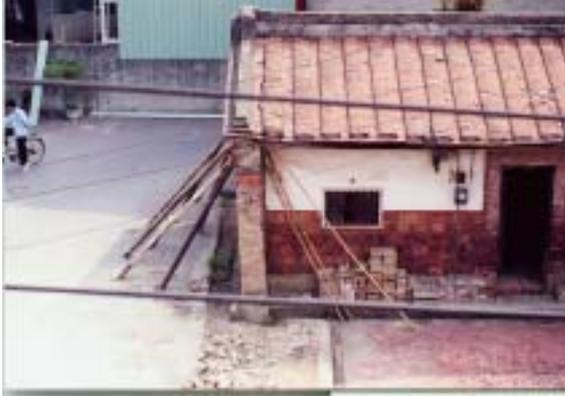
兩側護龍向外的山牆面為斗子牆，已微向外傾【照片 4-2-19】，另一側的山牆面也為斗子牆，兩端則是磚砌的磚柱；前檐牆台度下部分為斗子牆，台度上為土角牆，但土角牆並沒有與山牆角的磚柱相接，而是又多砌了一小段的斗子牆，牆面的裂縫便出現在斗子牆與土角牆相接之間【照片 4-2-20】；護龍中間的開口為磚砌門框，與台度上土角牆相接處微有開裂【照片 4-2-21】；後檐牆完全為土角牆，於兩端山牆的交接處有裂縫發生。

【照片 4-2-19】整個山牆面已開裂，隨時有倒塌的危險

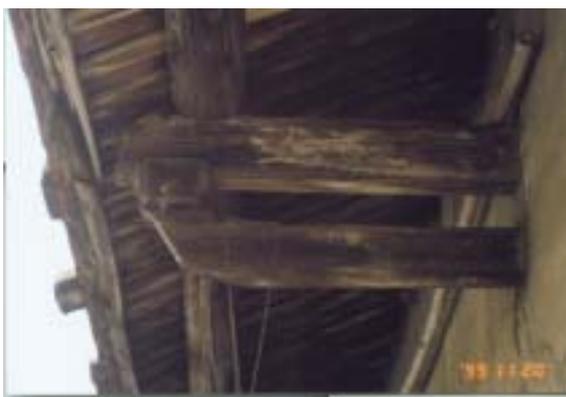
【照片 4-2-23】屋架出挑處造成牆面的裂縫

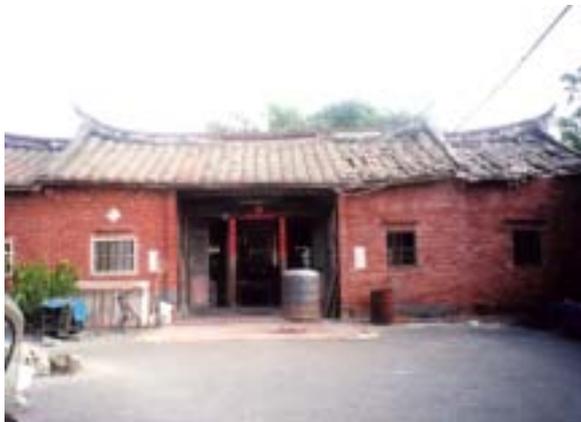
透過對地震後破壞的觀察與紀錄，可以發現到包括屋面的變形脫位、牆體因開口或不同材料間所造成的剪力破壞、內部隔間牆的開裂倒塌以及木結構與磚牆體接的擠壓破裂等。這些破壞最大的共同點在於：所有明顯的結構破壞，幾乎都出現在正身的左半部結構【照片 4-2-27】。藉由訪談得知一個重要因素，即左右兩半的屋主並非同一人所有，左半側的屋主早已不住在屋

【照片 4-2-27】所有明顯的結構破壞，幾乎都出現在正身的左半部結構。

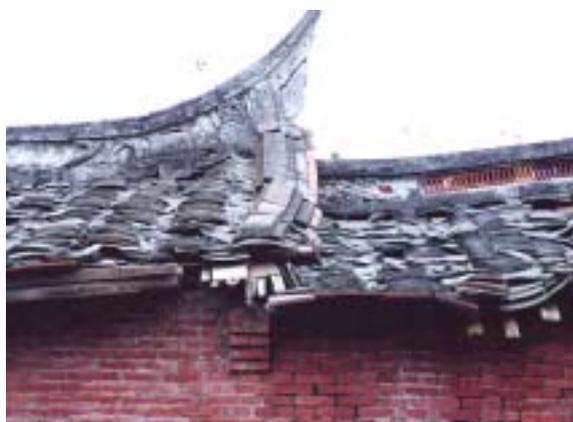
【照片 4-2-28】屋面左半邊的屋瓦嚴重脫位、屋脊斷裂、屋面也有變形。

由外觀上可以明顯發現屋面左半邊的屋瓦嚴重脫位、屋脊斷裂、屋面也有變形【照片 4-2-28】，這多少也與下方木作結構破壞、隔間牆倒塌，進而影響到上方屋頂結構有關。

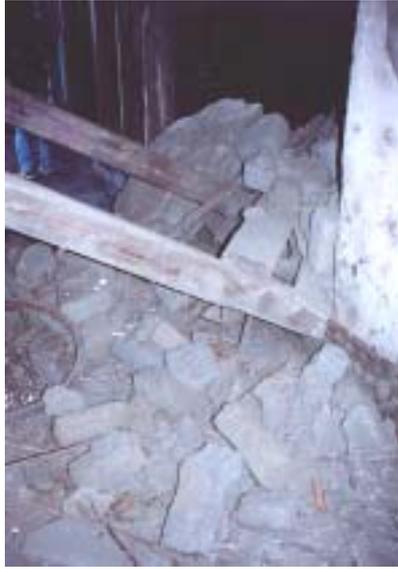
正身左次間的破壞非常嚴重，其土角扇面牆倒塌、門框掉落【照片 4-2-31】，室內的隔間山牆更由於閣樓的設計，進而在牆面產生數道由屋頂並經過閣樓木樑延伸下來的裂縫，甚至造成閣樓木樑插孔處的脫位掉落【照片 4-2-32】，同時由於屋桁的木構建腐朽斷裂，與神明廳之隔斷檯板因擠壓而變形【照片 4-2-33】。

【照片 4-2-31】正身左次間的破壞嚴重，其土角扇面牆倒塌、門框掉落。

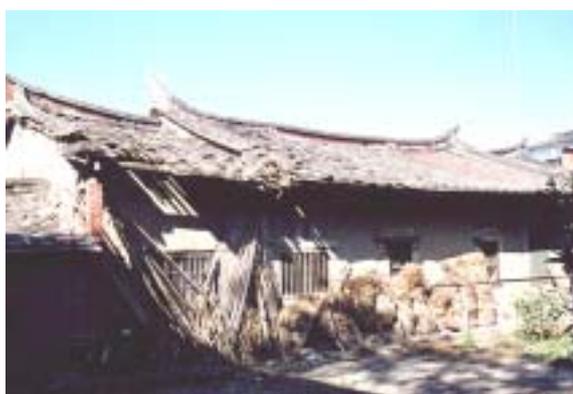
【照片 4-2-35】後簷立面上設置有一列磚柱，中央四根早在地震前即已消失，僅留有左右兩端磚柱。

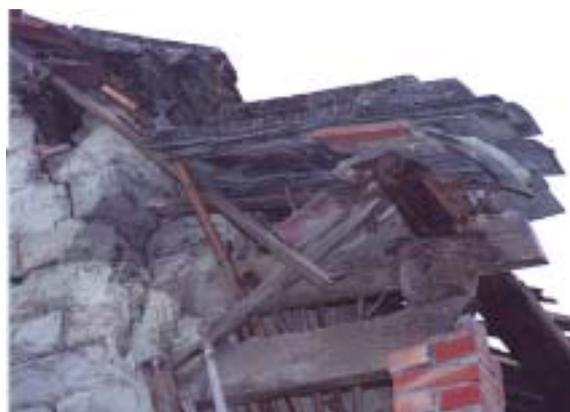
【照片 4-2-36】左側的磚柱與後簷出挑處的牆角出現明顯的擠壓破裂，出挑的木拱亦發生些微位移。

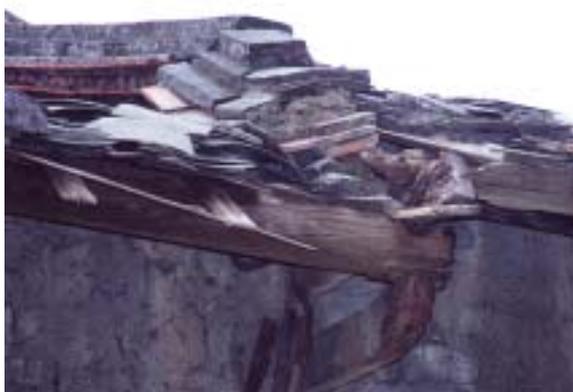
【照片 4-2-37】中央原兩根磚柱上方出挑處，木構件出現變形斷裂。

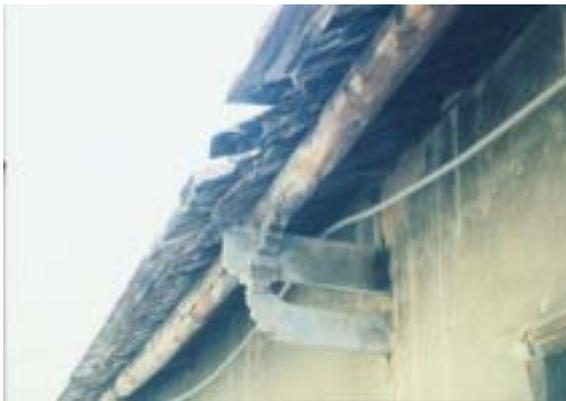
後檐牆部分也是以卵石為台基，以上砌以土角，破損裂紋集中在出挑的部分，造成了石灰的剝落與土角牆的裸露【照片 4-2-41】。

【照片 4-2-41】出挑處的牆面龜裂

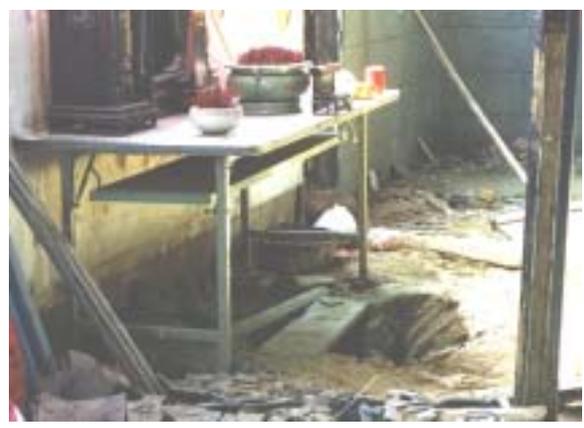
【照片 4-2-47】由於地基下陷產生了地坪的局部塌陷，使地板鋪面破了個大洞。

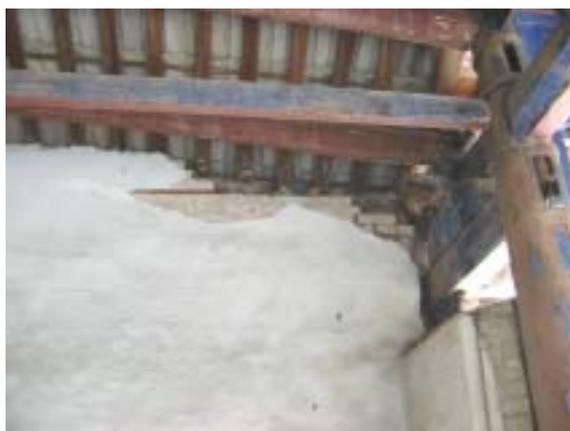
【照片 4-2-51】屋簷下與牆相接處發現裂縫的產生。

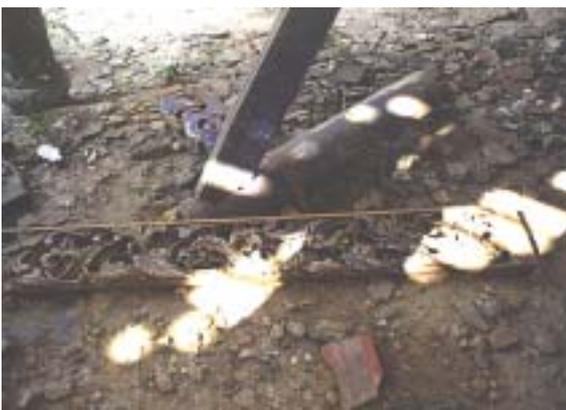
【照片 4-2-52】前簷柱構件發生局部的脫榫掉落。

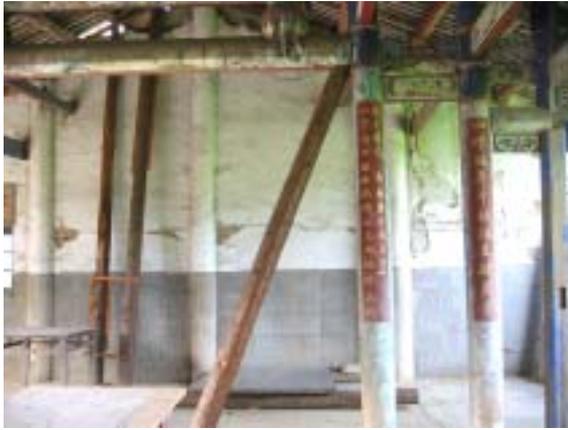
【照片 4-2-58】右山牆的整體上可看出一道水平走向的連續裂縫。

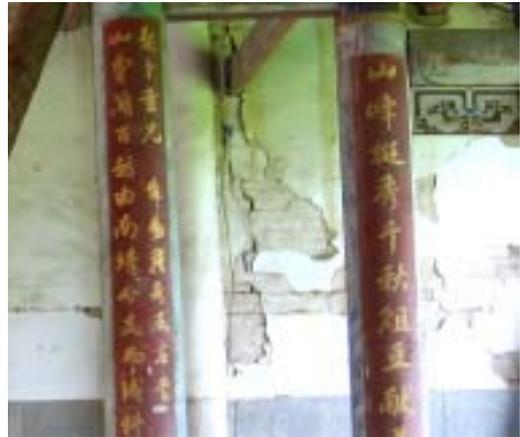
【照片 4-2-59】在部分木樑與牆體接合處有垂直向的裂縫產生。

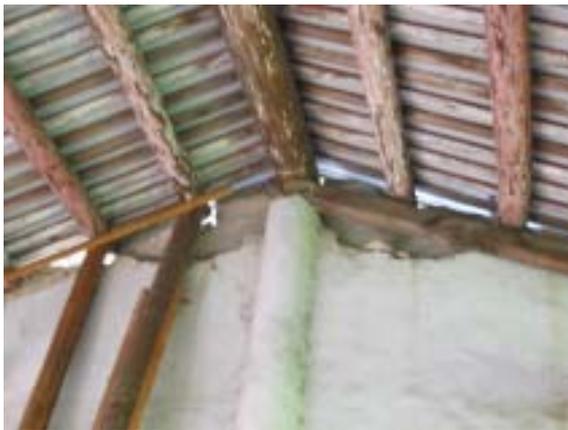
【照片 4-2-60】在山牆頂部正脊相接處，可以看到牆體被屋脊推了出去，造成局部牆體開裂獨立脫開。

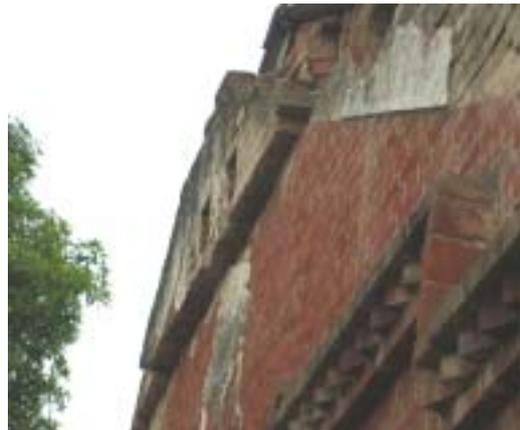
【照片 4-2-61】在山牆頂部正脊相接處，牆體開裂獨立外推脫開。

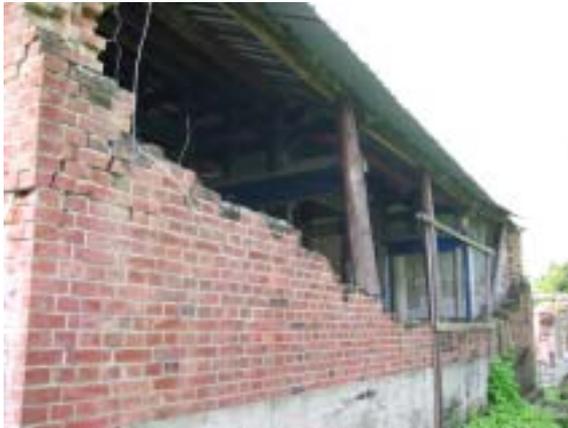
【照片 4-2-64】後簷牆出現一道兩側較高而中間較低的彎曲斷面。

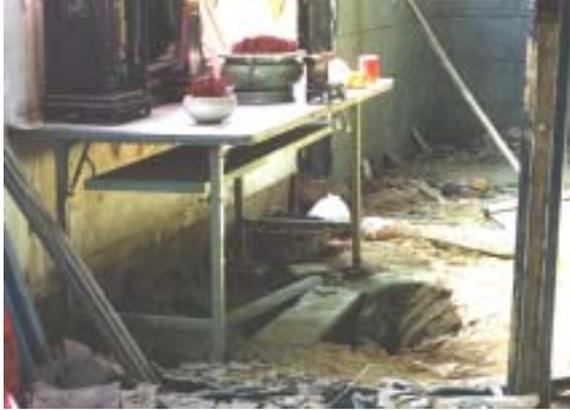
【照片 4-2-66】地基的下陷掏空使地板鋪面破了個大洞。

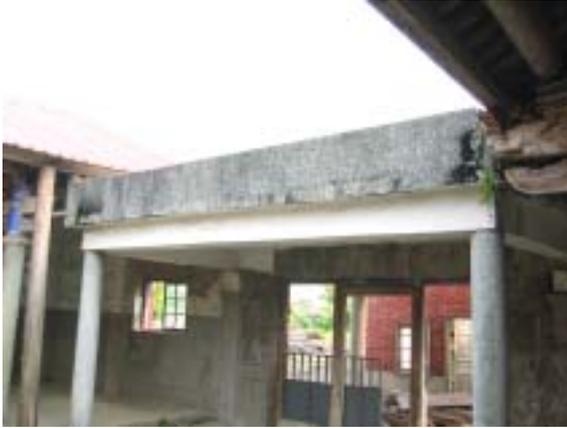
【照片 4-2-68】屋頂與前簷柱完全為水泥所構成。

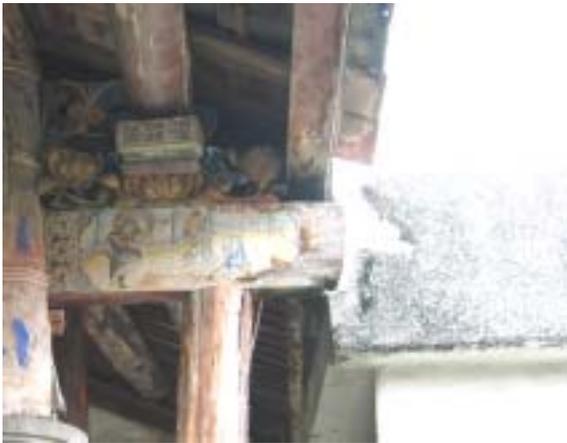
【照片 4-2-70】木構架與平屋頂碰撞所造成的破損。

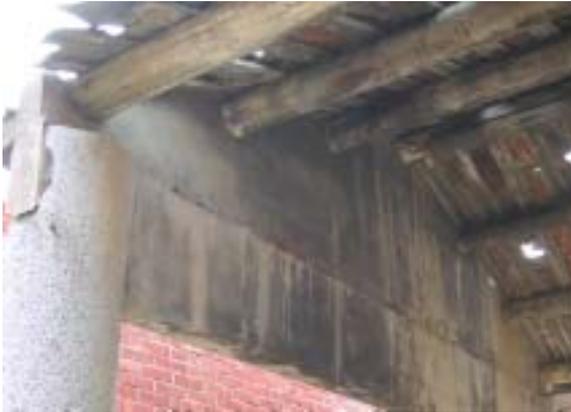
【照片 4-2-72】水泥樑與磚壁體間發現水平的連續裂縫產生。

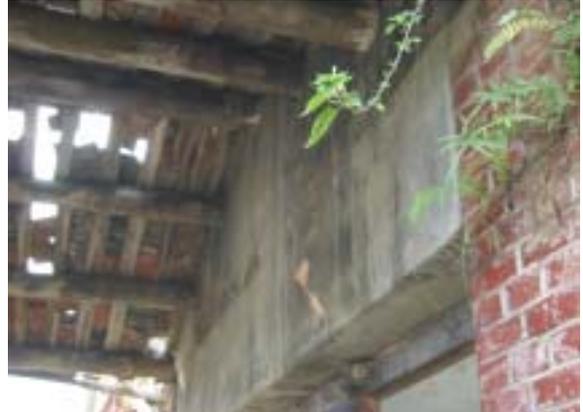
【照片 4-2-73】屋面破損、屋瓦掉落。

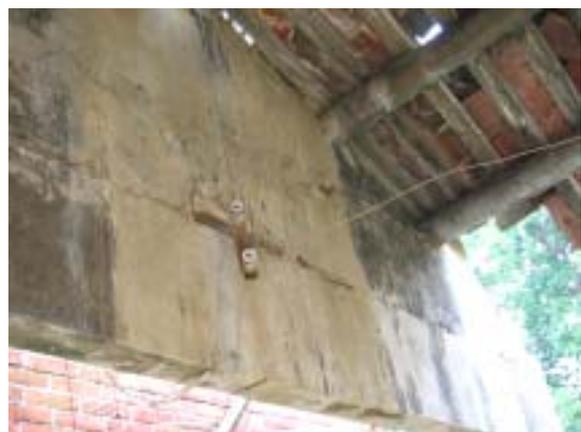
右過水與左過水皆已改為水泥構造，其中在後簷水泥樑的部分，與磚牆相接的牆體發現裂縫產生，這在左過水也可以看到類似的破壞發生，然而不同於左過水為垂直向的剪力開裂，右過水的後簷水泥樑是朝水平向的將壁體擠開破壞【照片 4-2-74】，至於右過水與右護龍之間的廊道同樣在結構上無明顯破壞，但除了在水泥樑與磚壁體間發現水平的連續裂縫產生外，其上方在同一桁條高度的位置，還出現了另一道平行的裂縫【照片 4-2-75】，而屋面則同樣嚴重破損屋瓦掉落。

【照片 4-2-75】水平連續裂縫上方在同一桁條高度位置，出現另一道平行的裂縫。

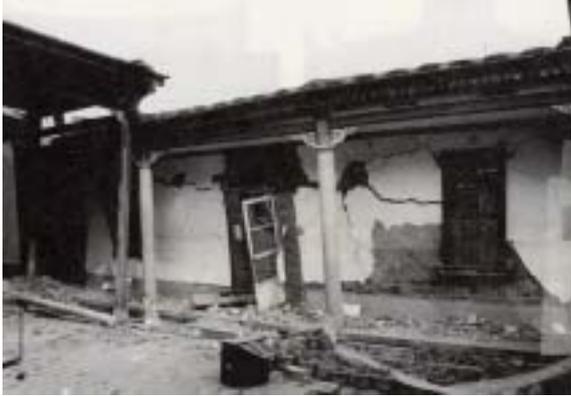
【照片 4-2-78】由護龍的外觀即已可以看出簷柱都朝特定方向傾斜。

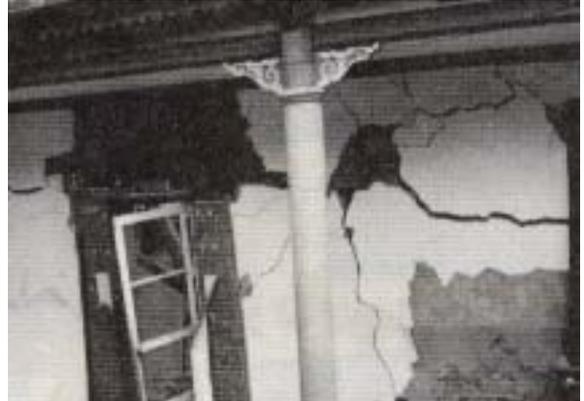
【照片 4-2-79】與傾倒方向平行的牆體，也清楚的發現到剪力破壞下的嚴重損壞。

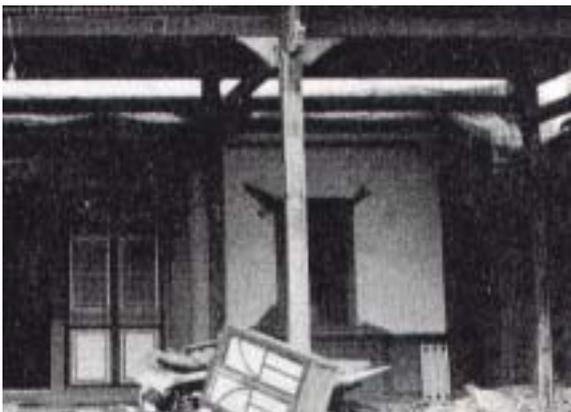
【照片 4-2-80】正門的兩旁之開窗清楚看到窗角出現斜向的開裂，甚至延伸到與屋頂相接處。

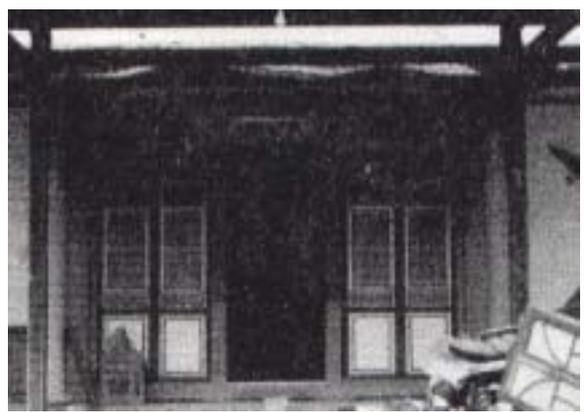
【照片 4-2-81】整個木結構也受損變形，門扇略為歪斜鬆脫。

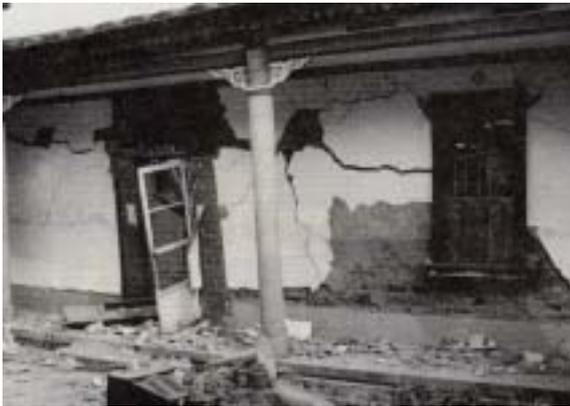
左、右護龍土角壁體嚴重崩塌，不同開口間的剪力裂縫寬度極大，整個壁體呈現碎裂而顯的搖搖欲墜【照片 4-2-82】，而護龍前簷的整裂磚、石柱可以看出都朝特定方向傾斜，甚至其中一根磚柱因為有二分之一的部分與圍牆緊密相接，造成磚柱在中間點的位置轉動角度過大而發生斷裂【照片 4-2-83】。

【照片 4-2-82】不同開口間的剪力裂縫寬度極大，整個壁體呈現碎裂而顯的搖搖欲墜。

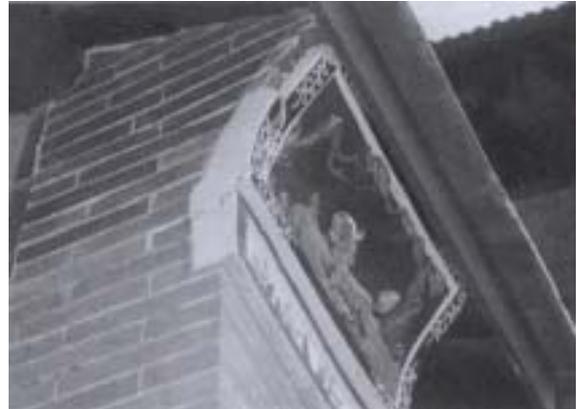
【照片 4-2-85】前殿右側磚柱墀頭龜裂

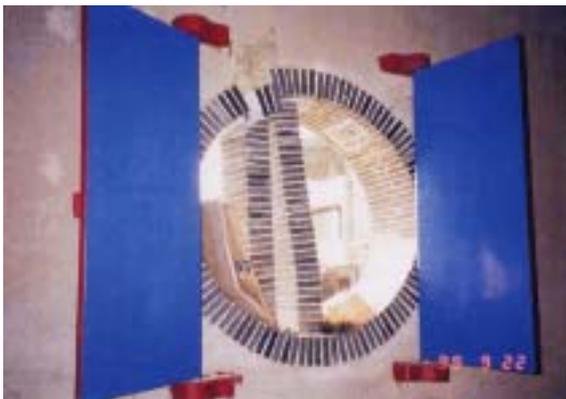
【照片 4-2-86】右側開窗處破裂嚴重

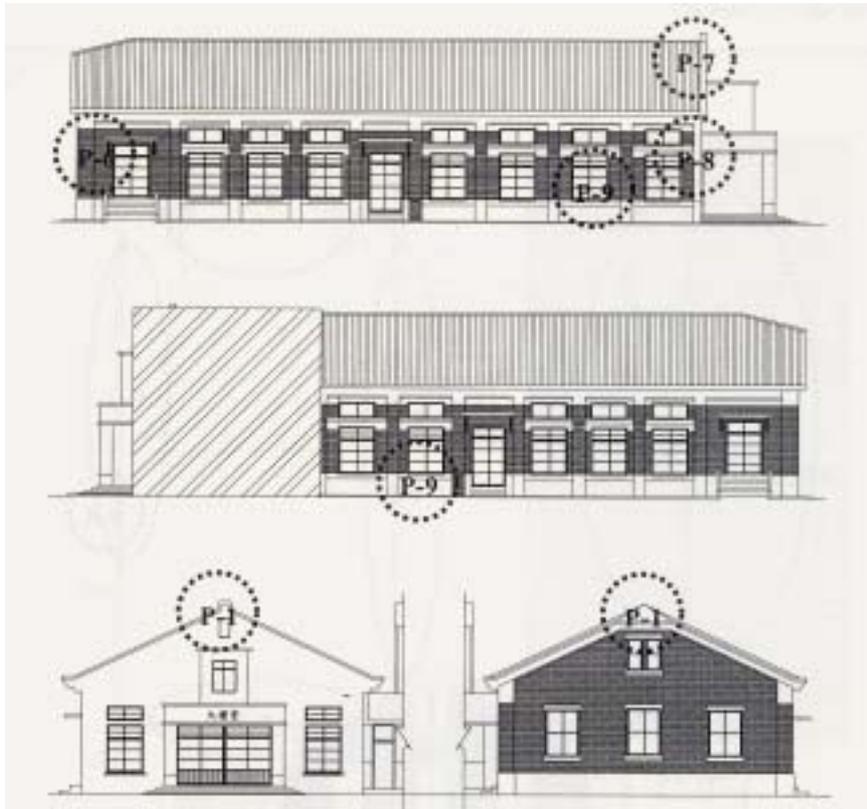
碧峰國小大禮堂在地震過後所觀察到的破壞，以磚牆在不同開口部間的裂縫最為常見，另外在山牆面與屋頂間則出現明顯的開裂脫離，這在很多磚造大型集會場所建築中，常會看到類似破壞發生【圖 4-2-17】。

【圖 4-2-17】開裂破壞調查說明圖

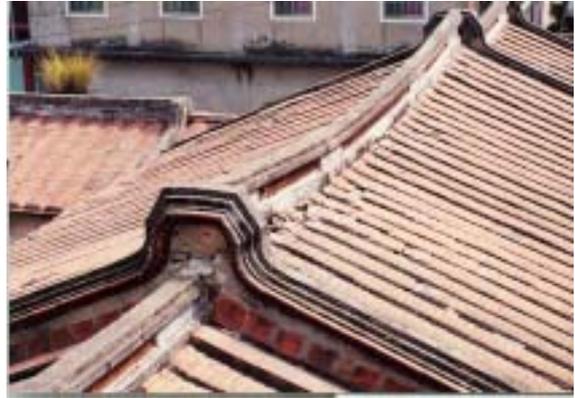
有許多零星的屋瓦破損，同時屋脊與規帶皆有輕微的裂紋【照片 4-3-1】

【照片 4-3-1】屋脊輕微裂紋四周瓦片破損

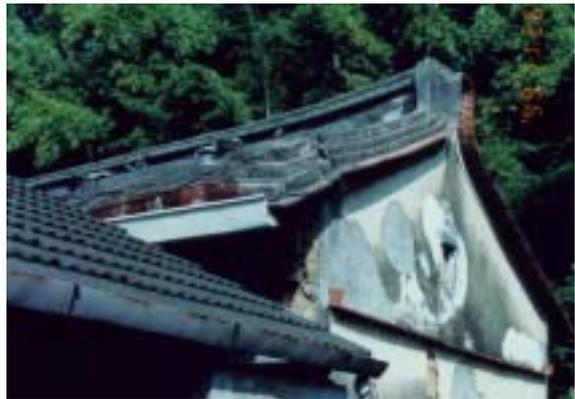
正身左邊規帶在近出檐處有斷裂下垂，部分出檐板有掉落的情形【照片 4-3-2】

【照片 4-3-2】墀頭明顯斷裂下垂

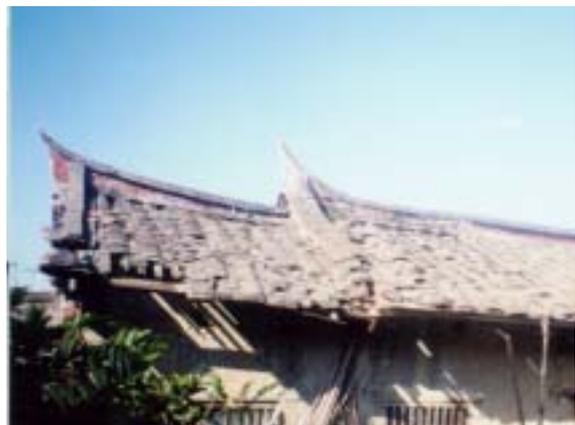
屋面左半邊的屋瓦有嚴重脫位、屋脊斷裂，屋面出現變形，封檐板開裂，屋頂面出現破口，規帶毀壞掉落【照片 4-3-3】

【照片 4-3-3】屋頂面受損嚴重

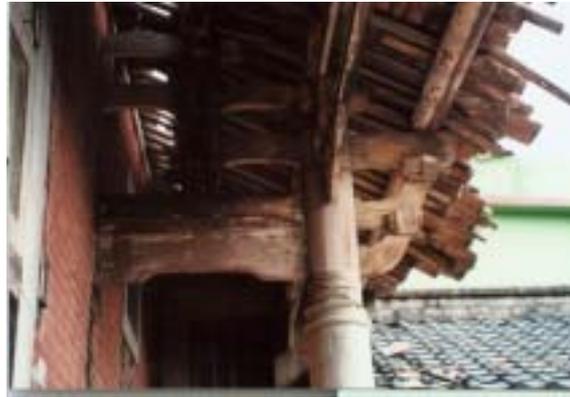
前檐柱束箍斷裂

【照片 4-3-6】木柱接磚柱處束箍斷裂

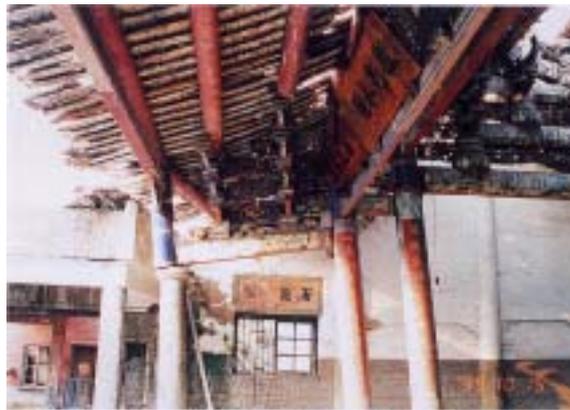
前檐柱上方接樑處遭劈裂，垂直構件半面掉落，水平構件連同前檐屋面傾斜

【照片 4-3-8】屋架受損屋面傾斜

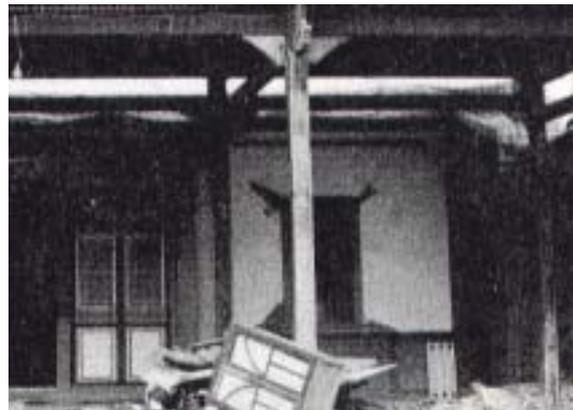
正身的壁體嚴重龜裂,開窗部位清楚看到窗角出現斜向的開裂,甚至一路延伸到與屋頂相接處;左、右護龍土角壁體嚴重崩塌,不同開口間的剪力裂縫寬度極大【照片 4-3-12】

【照片 4-3-12】嚴重形的裂縫，壁體隨時會倒塌

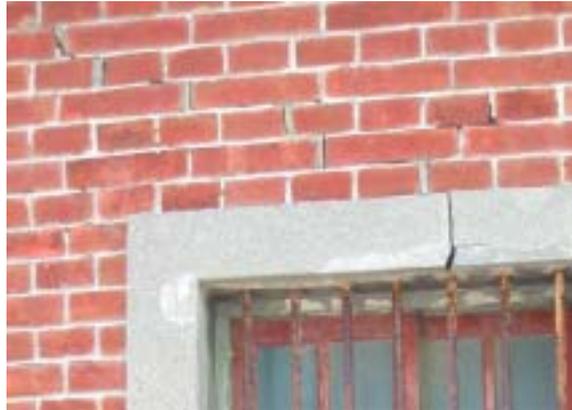
正身後簷牆的窗角與氣窗之間，出現沿破縫方向的斜向開裂；右護龍後簷牆的窗口產生沿破縫向屋頂蔓延的裂縫【照片 4-3-15】

【照片 4-3-15】磚牆多出現沿破縫的裂縫

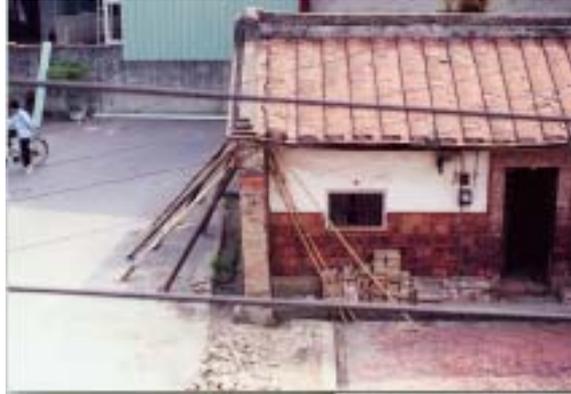
護龍向外的山牆面為斗子牆，已微向外傾，有倒塌的危險【照片 4-3-16】

【照片 4-3-16】裂縫由山牆延伸至屋面

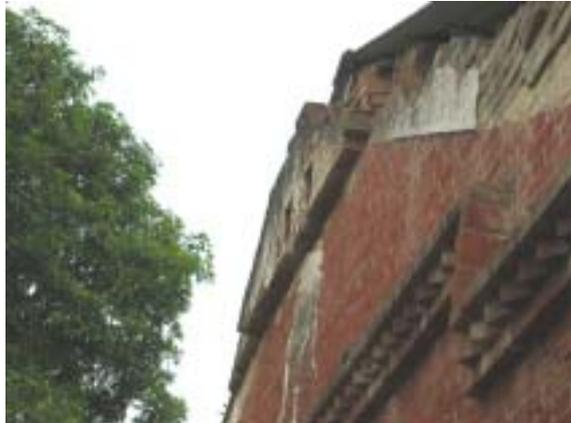
山牆頂部正脊相接處，可以看到牆體被屋脊推了出去，造成局部牆體開裂獨立脫開【照片 4-3-17】

【照片 4-3-17】山尖的磚牆被擠出

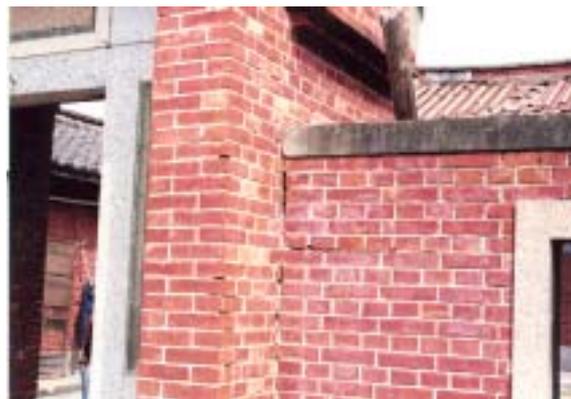
小門屋與圍牆相接的部分產生水平與垂直方向的裂縫，其大體上是沿著砌磚的破縫來開裂。另外小門屋本身結構為承重牆系統，其出簷桁與承重牆相接的牆角，發現到牆體出現開裂，但木桁並未因此產生變形或脫位【照片 4-3-20】

【照片 4-3-20】裂縫集中在交接處
