室內環境品質診斷及改善補助計畫

內政部建築研究所補助計畫成果報告

受委託者：財團法人中華建築中心

中華民國九十二年十二月

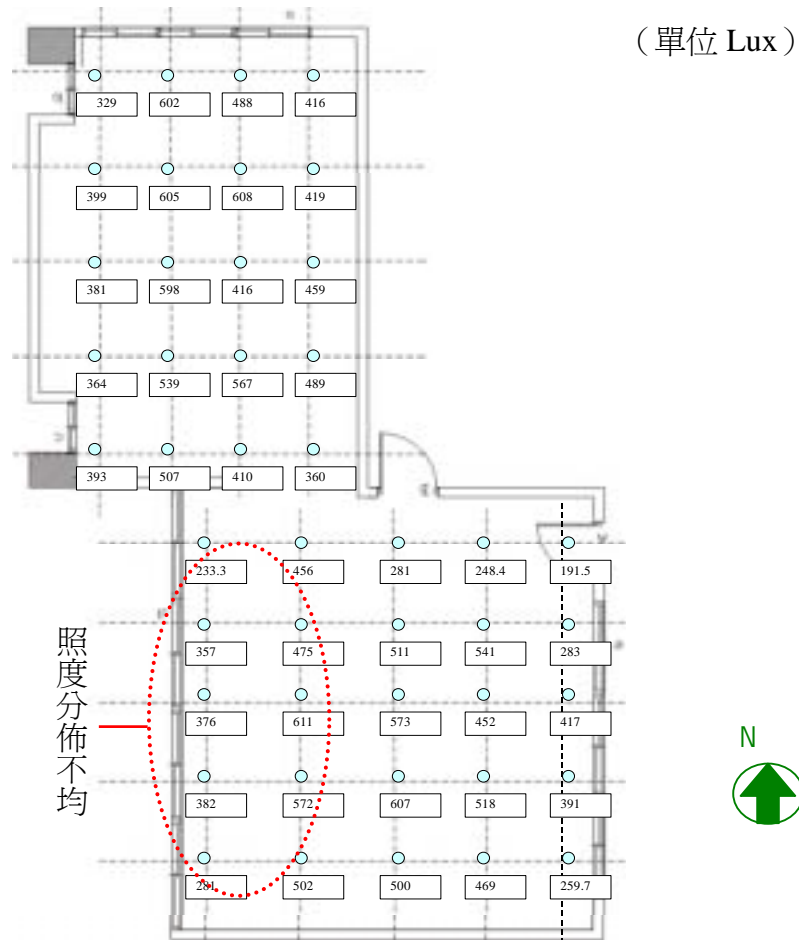
圖 4-1.2 北區案例事務組室內照度分佈圖
(東側百葉窗簾關閉、室內採人工照明狀態)

從固定點的長時間監測資料 (如圖 4-1.1) 可看出：各空間之室內日間實測平均照度值，在辦公期間，可維持在 500Lux 之基準以上；而在移動點的照度量測資料更能瞭解室內空間中的照度分佈的大致情形，顯示事務組、總務長室與秘書室皆有照度分佈不均問題，如圖 4-1.2。

綜合初勘與實際檢測後的結果，使用人工光源時，因其燈具無防眩光設計，仍有眩光的問題發生；此外，室內照度分佈不均，僅保管組之均齊度維持在 1/3 以上，其餘空間皆不符合基準值，後天燈具配置不良，未能有效利用，以上皆是需要改進之處；至於晝光利用的部分，為阻隔東西向直射日光之不舒適性，大量使用百葉簾，導致晝光利用不足，然因使用性質的關係，若在節能的考量要增加晝光率，需特別注意防眩光及利用間接引入日光的方式來達成。

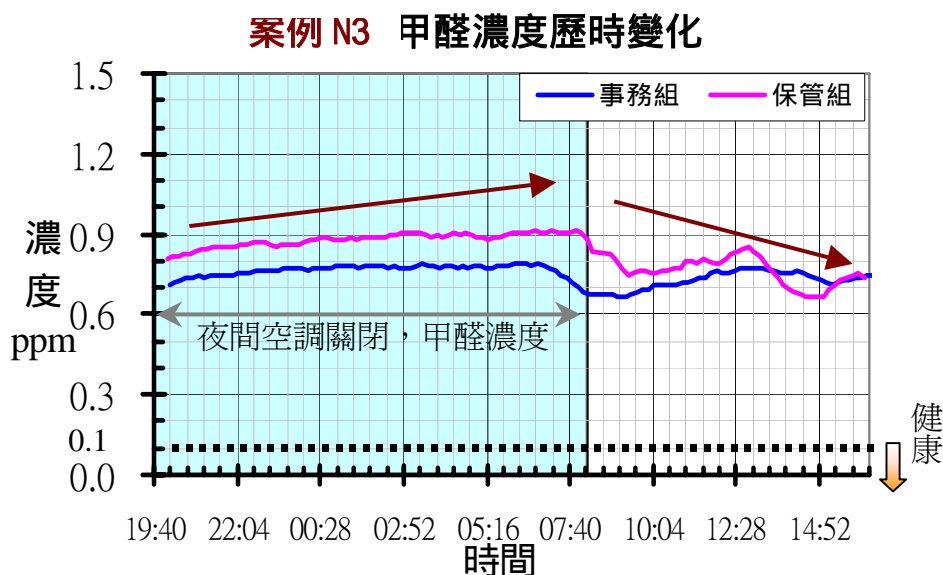
圖 4-1.5 北區案例甲醛濃度歷時變化

室內之甲醛濃度則不然，由圖 4-1.5 得知，甲醛濃度在夜間空調關閉狀態，濃度累積至 0.9ppm ，辦公期間雖開啟空調，但其八小時甲醛濃度平均值仍達 0.74ppm ，相較於基準濃度(0.1ppm)而言偏高。由於溫度、相對濕度及換氣量將同時影響室內甲醛之逸散^{註9}，故應加強強制性機械換氣之手法，以提供適量之新鮮外氣，同時兼具控制室內溫濕度之效益，進而降低室內甲醛濃度之累積。

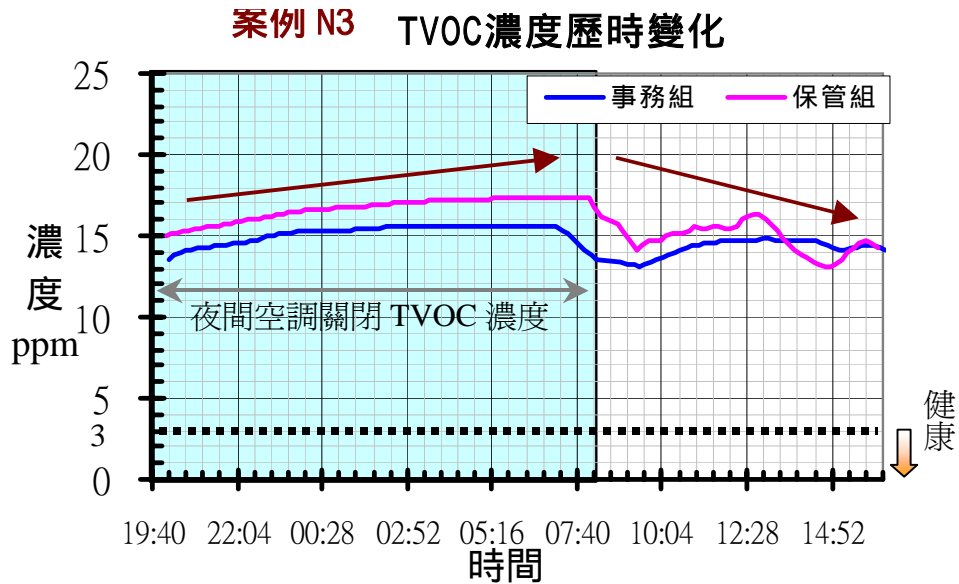
圖 4-1.6 北區案例 TVOC 濃度歷時變化

室內 TVOC 濃度與甲醛濃度之衰減類同，於夜間空調關閉狀態，濃度累積，辦公期間開啟空調時逸散，但因外氣引入不足，室內 TVOC 日間八小時平均濃度值達到 13.1 ppm，遠高於基準值（3 ppm）。詳細歷時濃度變化可參考圖 4-1.6。

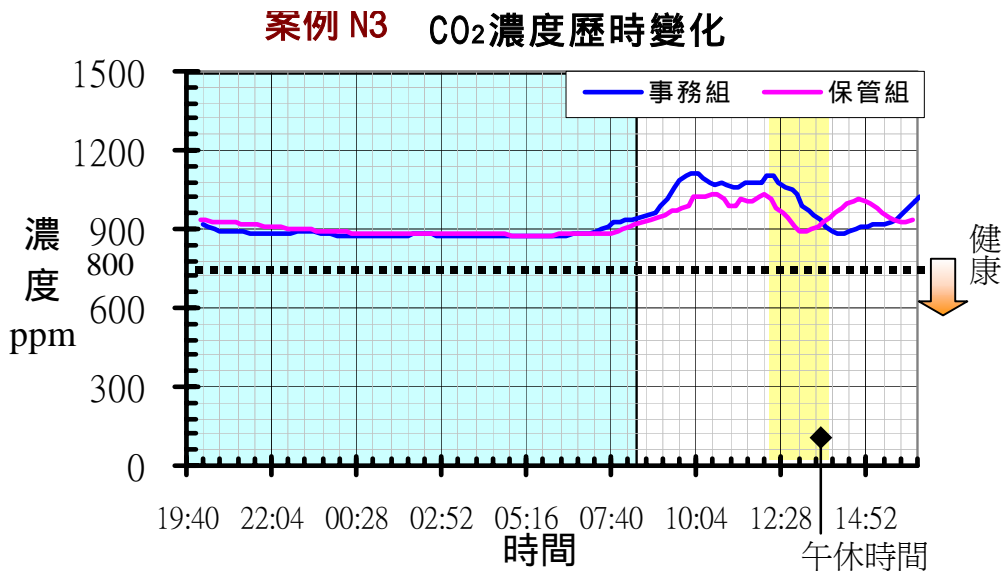
圖 4-1.7 北區案例二氧化碳濃度歷時變化

室內二氧化碳評估方面，長時間監測結果顯示，二氧化碳濃度由於日間空調系統換氣不足，無法將日間人員產生之污染物作有效移除，於空調關閉後夜間累積於空間中之二氧化碳（約 900 ppm），與隔日人員辦公時排放之二氧化碳一同累加，導至室內濃度居高不下（參圖 4-1.7）；實測期間七樓事務組人員共 12 名，保管組人員共 6 名，二氧化碳濃度最高約達 1,100ppm，明顯超過 1,000ppm 之基準值，顯示換氣及外氣引入不足，應立即加強室內空調系統之效率。

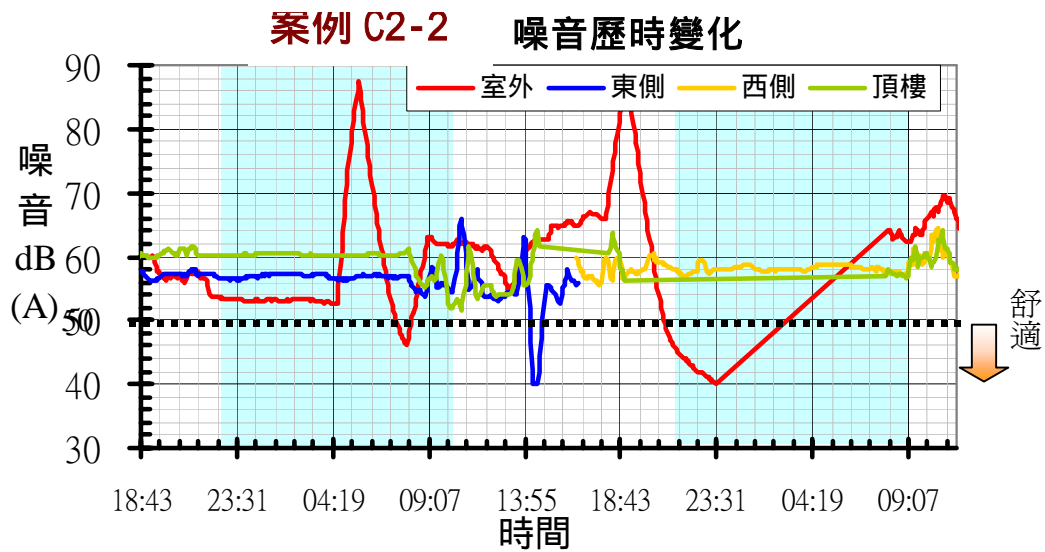
圖 4-1.8 中區案例寢室空間環境噪音歷時變化

根據基準要求，住宅類之環境噪音值應維持在 50dB(A)以下，監測空間之室內 24 小時實測平均值超過基準值，其歷時變化如圖 4-1.8 所示，此案例中因宿舍人員密度高，其主要環境音的來源為室內或鄰間之人員談話聲、音響、走廊談話聲、腳步聲。學校方面近期在宿舍周邊進行建築施工，故外部環境噪音值增加導致此室內環境噪音值偏高。而在工程完工後，室內之環境噪音值將降至容許範圍內。

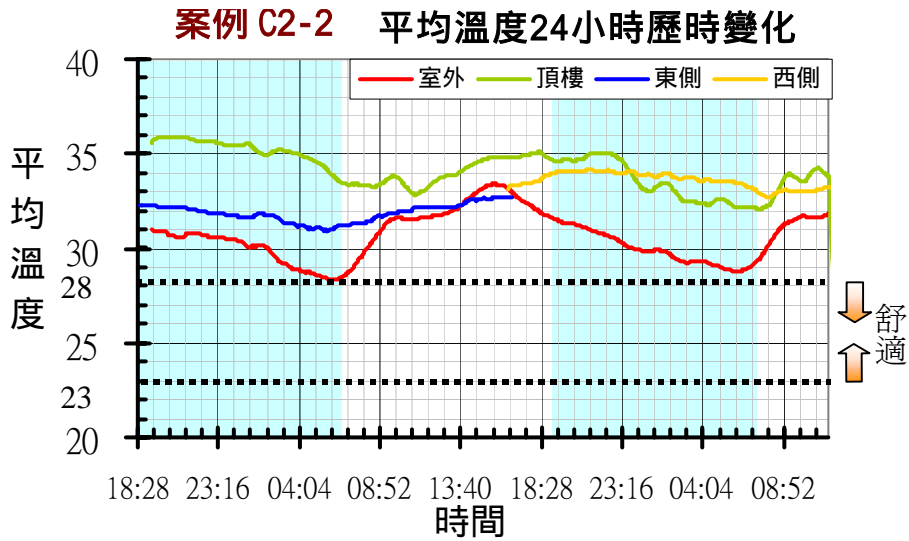
圖 4-1.10 中區案例寢室空間溫度歷時變化圖

案例 C2-2 於溫熱環境綜合檢測時，室內開口部的狀況：南北側外百葉半開啟狀態，通風方式，採用自然通風輔以風扇，此為一般使用時的狀況。在各空間的量測值顯示，室溫明顯超過基準值 28 (如圖 4-1.10)，極為悶熱，主因為室內有效通風面積太小，且南側之鄰棟與北側之曬衣場阻擋氣流之進入所致，屋頂層也具嚴重的日曬問題。整體看來，平均室內溫較室外溫高約 1-3 度，可知室內之溫度狀況極不舒適。

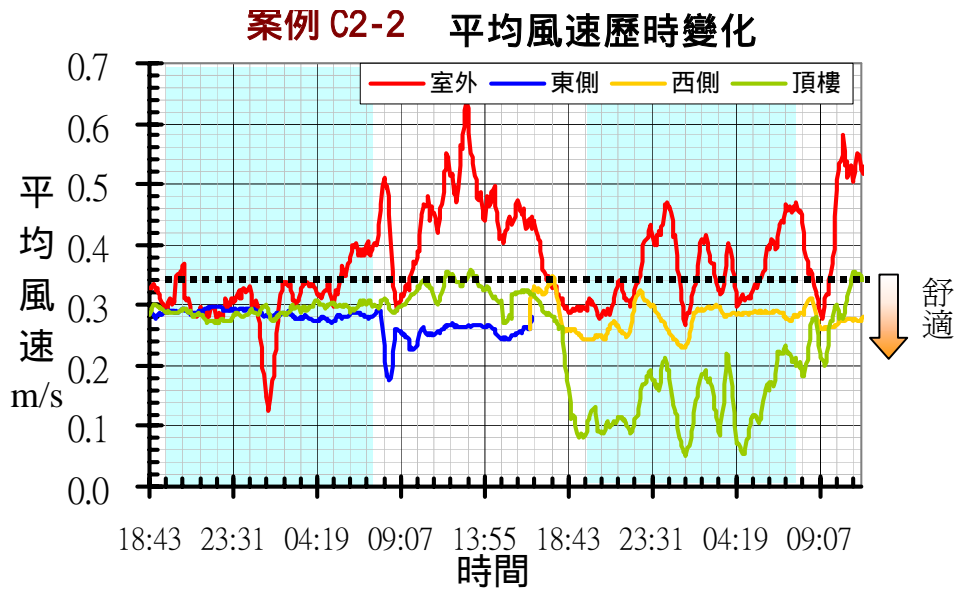
圖 4-1.12 中區案例寢室空間風速歷時變化圖

室內風速歷時變化情形如圖 4-1.12，平均風速皆於 0.35m/s 以下，但當開啟吊掛式風扇以混和均勻空氣，卻造成風速提高，人員略微不適現象。

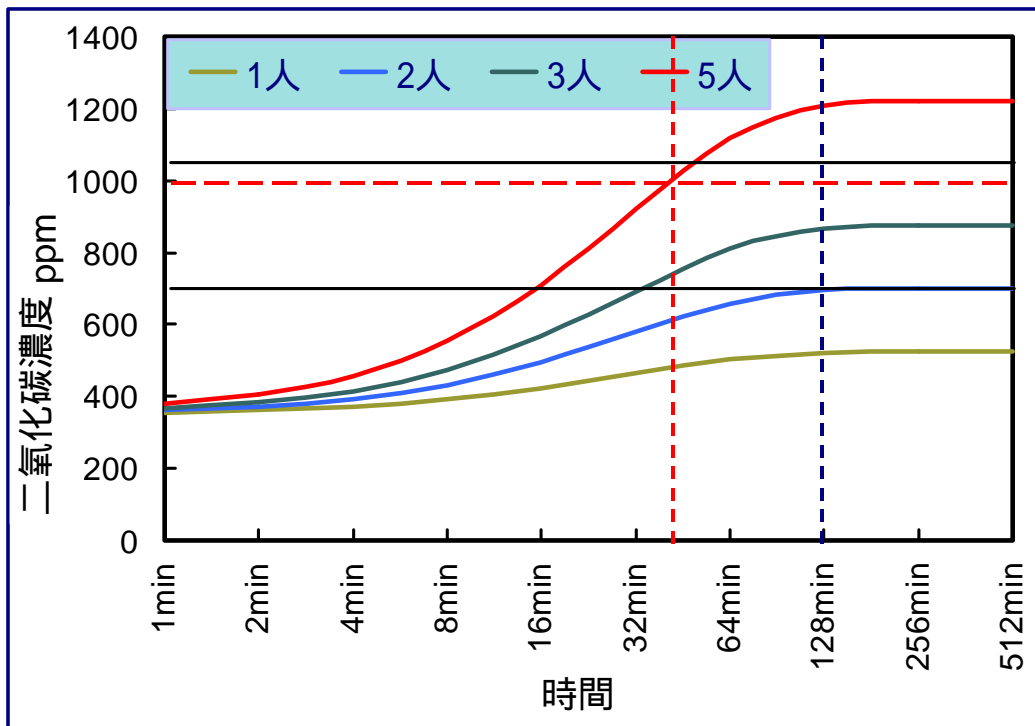
圖 4-1.15 中區案例寢室空間二氧化碳濃度估算

此案例，室內二氧化碳評估方面，由於長時間實測進行時正值暑假期間，故無法直接藉由實測值反應一般使用情形之二氧化碳濃度變化，故以圖 4-1.15 表示，當寢室內無外氣引入換氣，若以 mass-balance model 估計室內容納 5 人時，經過一小時後，二氧化碳濃度將可能達到 1180ppm 超過基準值 (1000ppm)，此換氣率不佳之

問題，主因為案例 C2-2 之宿舍電動門入口為一樓主要空氣入口，基於管理安全，在關閉後，造成一樓室內氣流進出嚴重減少，且因周遭建物與室內家具配置，影響換氣效率偏低。再者，一樓東側走廊兩端極為封閉，通風換氣不佳，廁所、浴室僅靠高氣窗通風，效果不佳，並且有臭氣回流之現象。此案例空間換氣不足之問題極為嚴重，應立即規劃設計外氣引入，以減少室內二氧化碳濃度之累積，避免危害健康。

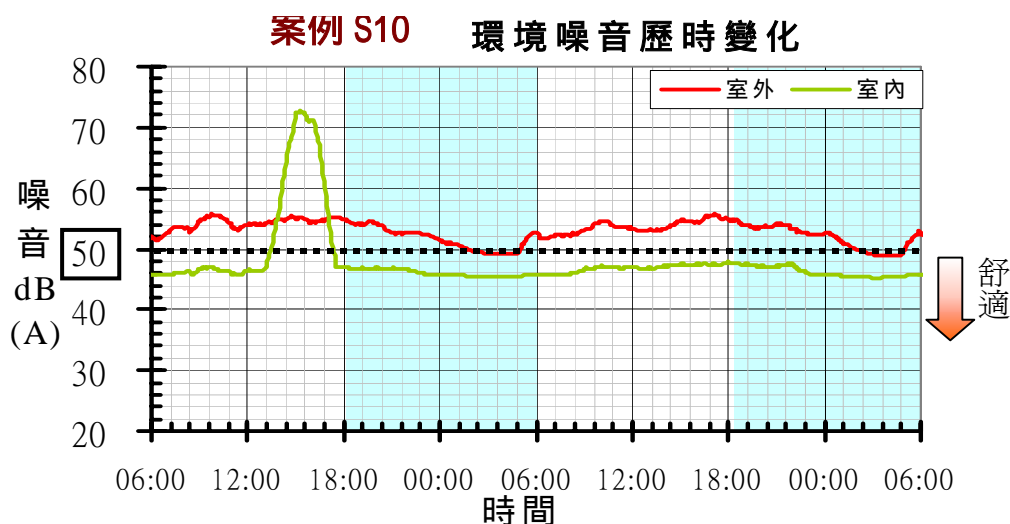
圖 4-1.20 案例 S10 環境噪音歷時變化圖

案例 S10 環境噪音檢測進行時，保持一般使用狀態，大門關閉，北側窗半開，至實測結束。根據基準要求，學校教室關窗狀態下之環境噪音值應維持在 50dB(A)以下，案例 S10 室內日間實測平均值約為 45.8 dB(A)左右，如圖 4-1.20 所示，較上述基準為低，整體而言狀況良好。需注意使用者有所抱怨，地震實驗場之機具振動噪音，經由管道間傳至室內，且窗型冷氣造成室內持續性低頻噪音干擾，故建議改善設計時，應由地震實驗場之振動源與音源進行隔音及隔振處理，以有效隔離、減低噪音音源之傳輸，並且窗型冷氣做維修保養。

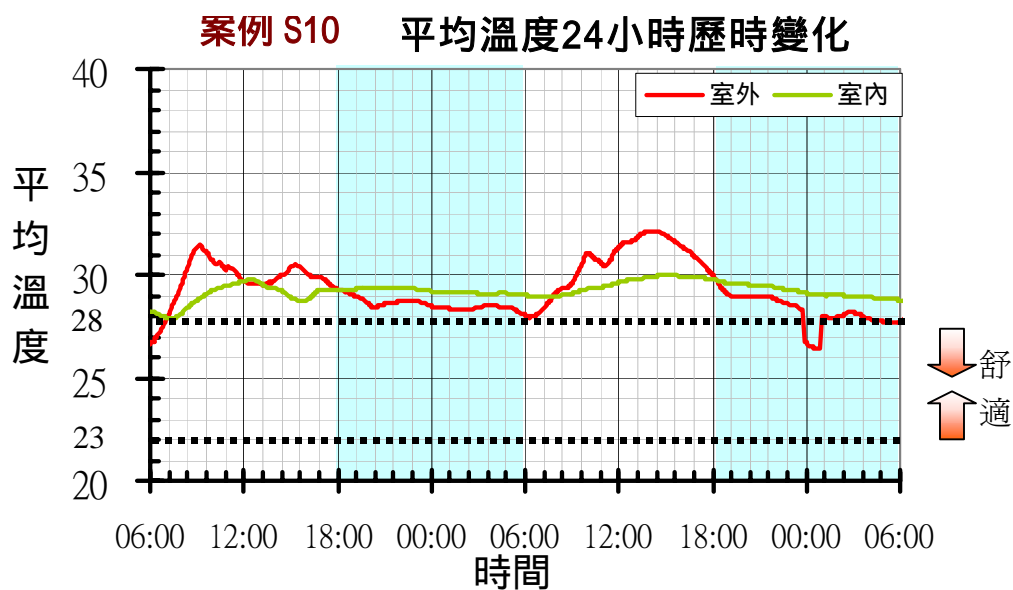
圖 4-1.22 案例 S10 平均溫度歷時變化圖

案例 S10 於溫熱環境綜合檢測時，室內開口部的狀況：北側北側窗簾與窗戶接開啟，此為一般上課使用時的狀況。通風方式，採用自然通風。在各空間的量測值顯示，室溫略微超過基準值 28（如圖 4-1.22），經由使用者抱怨，室內主要之溫熱問題乃由於窗型冷氣裝設於單側，造成部分區域過冷，部分區域過熱，空氣混合不均之現象，溫熱環境不舒適；同時通風路徑不佳，熱氣不易散出。

在改善手法上，以分離式冷氣裝置均勻配置出回風口，解決原有單側窗型冷氣冷熱不均、空氣滯留之不舒適現象，並考量天花板高度較低，出風採側吹方式避免風擊現象產生；由圖 5-2.29

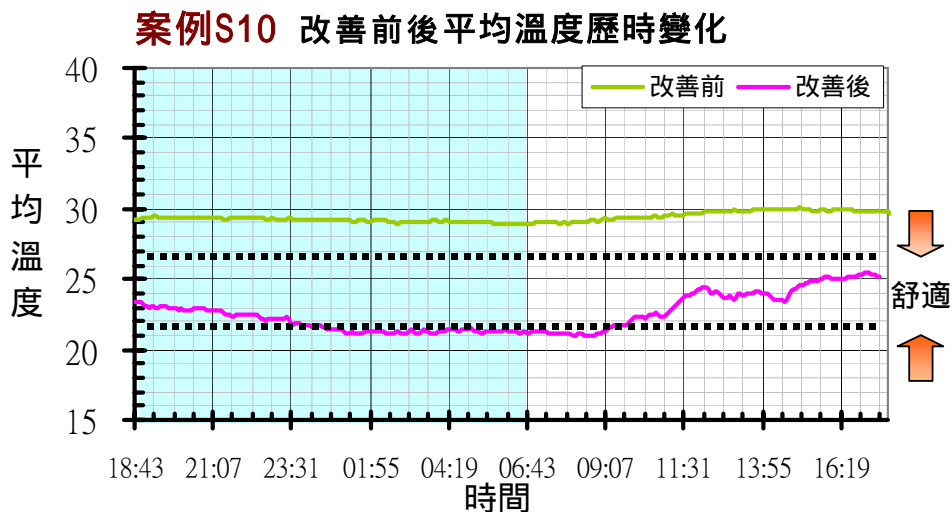
圖 5-2.29 南區案例改善前後平均溫度歷時變化

可看出，改善後室內溫度可穩定維持於舒適範圍。而改善後室內濕度狀況，亦不受外氣濕度變化影響，同樣維持於舒適範圍 40%~70% 間（圖 5-2.30）。以改善之成效來看，室內環境已能獲有效控制，整體溫熱環境改善情況良好。
