內政部建築研究所專題研究計畫成果報告

計畫名稱：國外建築物震害經驗、教訓及防災應用研究

國外建築物震害經驗、教訓及 防災應用研究

內政部建築研究所

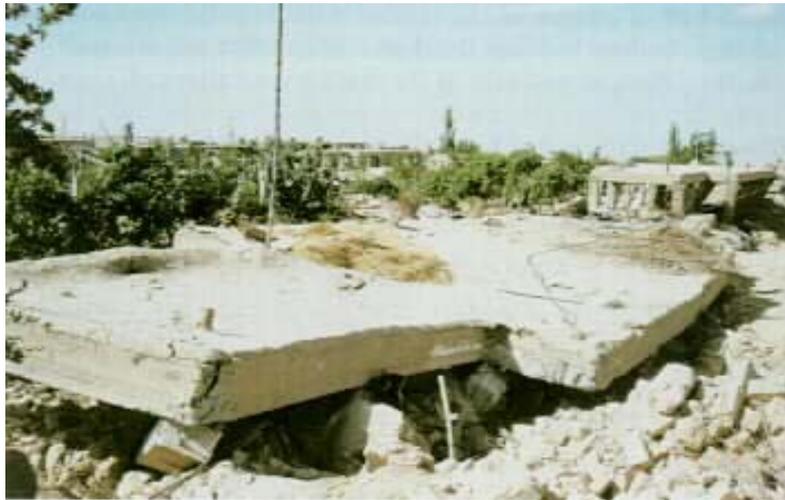
第(c)類建築物屬混凝土抗彎矩構架，在地震中確受到相當多損害，而本次地震許多之人員傷亡也發生在此類建築物，造成問題之因素包括：過重之屋頂、弱柱、強樑以及磚造非結構牆之不良施工。

圖一：屋頂覆土導致混凝土構架建築倒塌

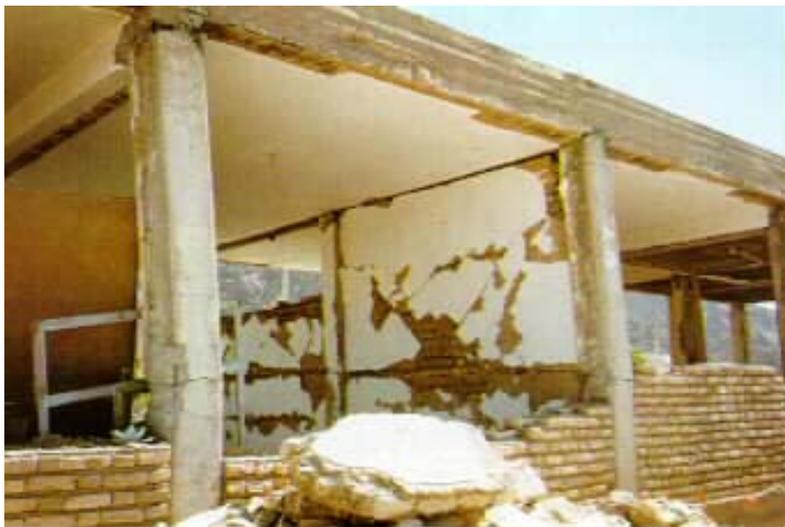
圖二：填充牆上部之損毀導致短柱效應

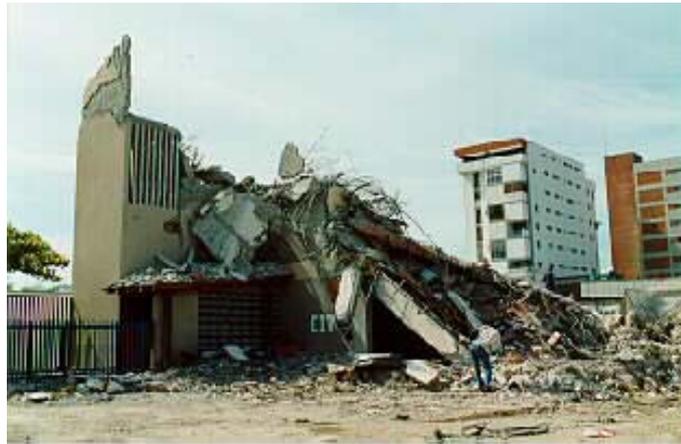
圖一 Cumana 市倒塌之 6 層樓建築

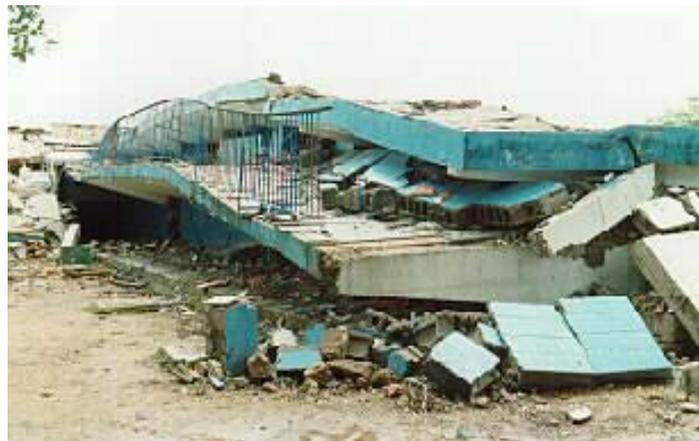
統，且學校建築普遍之 2/3 柱高隔間牆造成顯著之短柱效應。因此，此二層樓學校建築完全倒塌(圖二)。另一所學校建築乃屬 1989 年新造之四層樓 RC 結構；此新建結構體為當地反覆設計建造之制式中學教室，且(理論上)依 ACI 318-83 所設計，何以造成倒塌，值得加以仔細研究。由震後觀察損壞情形，此四層樓建築之倒塌與隔間牆之短柱效應及普遍不足之橫向束制鋼筋有關(圖三)。

圖二：Cariaco 市倒塌之二層樓學校建築
