111年度水利數值地形資料  
檢核與監審工作採購案

2022 Government Procurement for the  
Quality Assurance and Quality Control for  
Mapping Hydraulic Topography Dataset

工作總報告

標案案號：NLSC-111-16

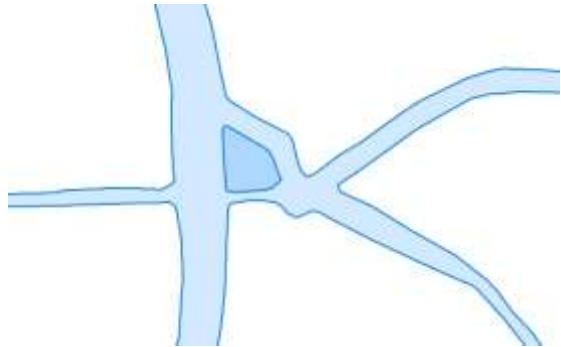
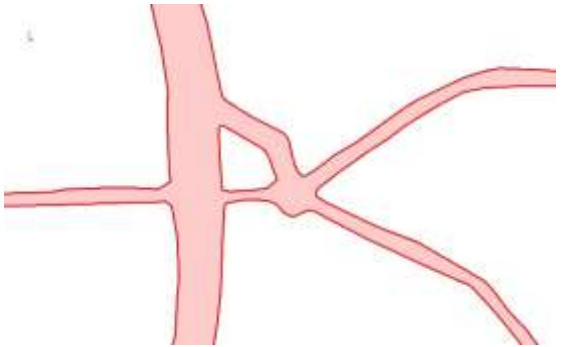
廠商：台灣世曦		測區編號：4-1-1		圖號：96224025	
錯誤類型：物件[重疊](90-2)					
修正前			修正後

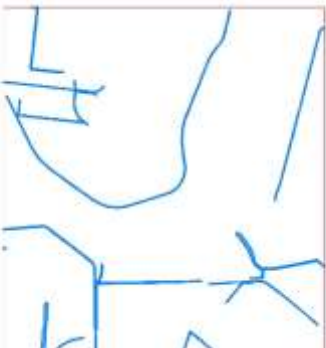
廠商：自強工程	測區編號：4-4-2	圖號：94191002
<b>錯誤類型：資料缺漏</b>		
修正前

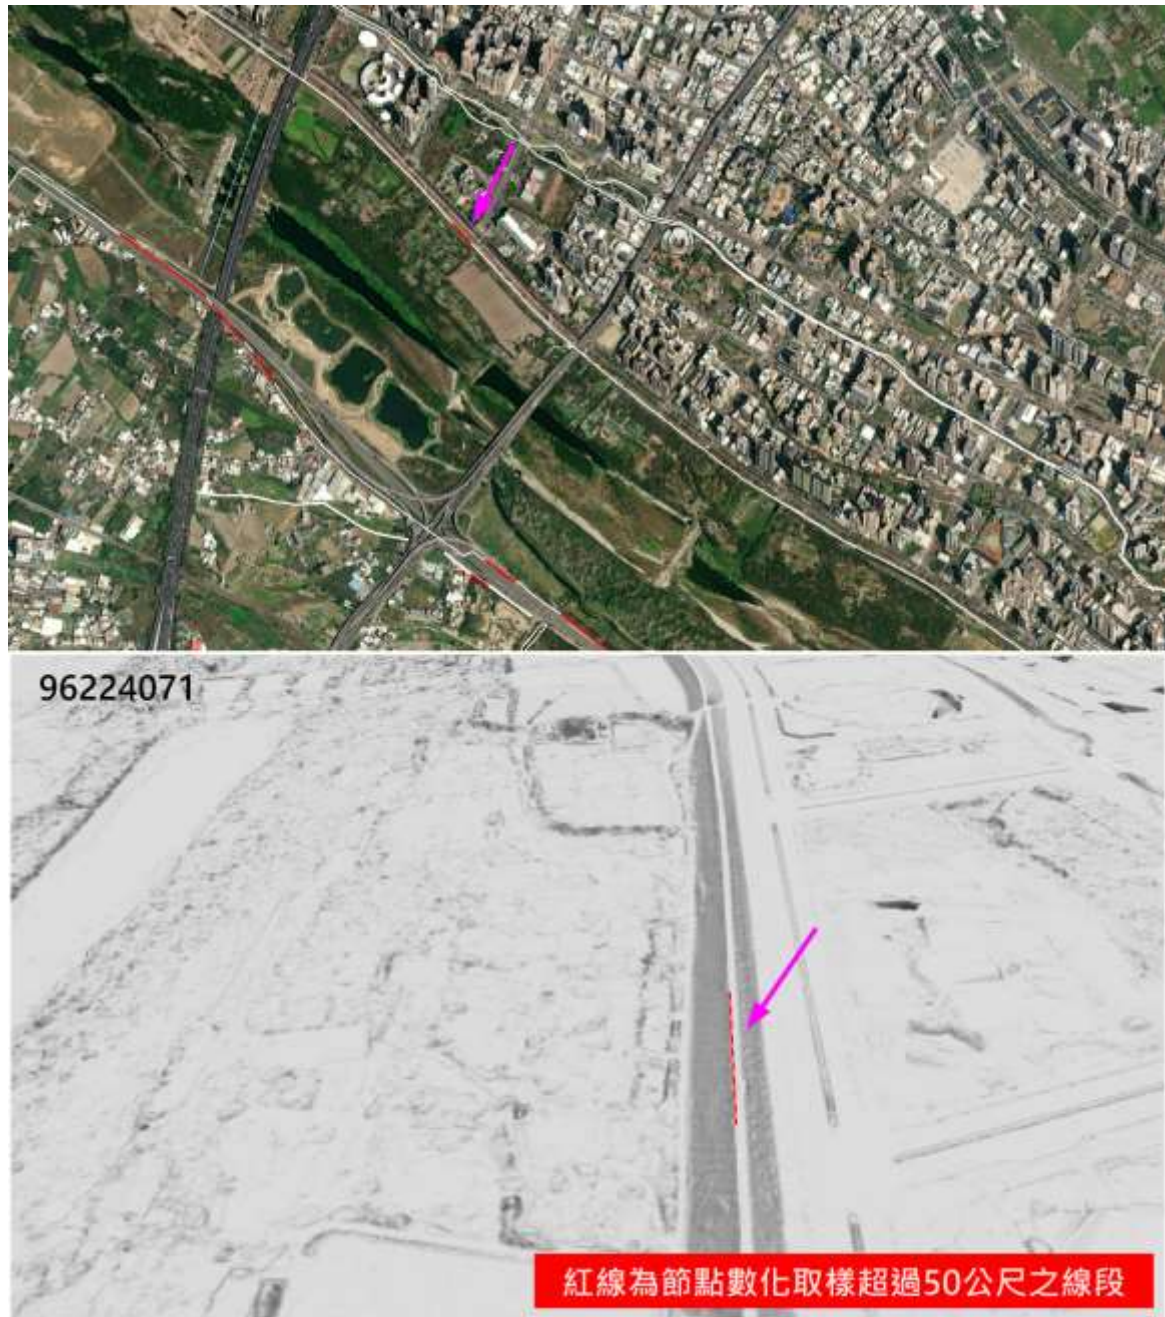
實際作業方式，採程式自動化取出溢堤線繪製線段長度超過 50 公尺之部分，經檢視其位置，今年度長度超過 50 公尺之線段，大多位在規則平直之人工護岸或堤防上，於三維視窗中，確認繪製之線段是否合理貼合於地形或水工構造臨水側上緣，檢查視窗範例如圖 4.30。經檢查數化線段過長之部分皆合理貼合於地形模型上，本項檢查判定合格。

圖 4.30 人工確認數化長度大於門檻之溢堤線位置繪製是否正確

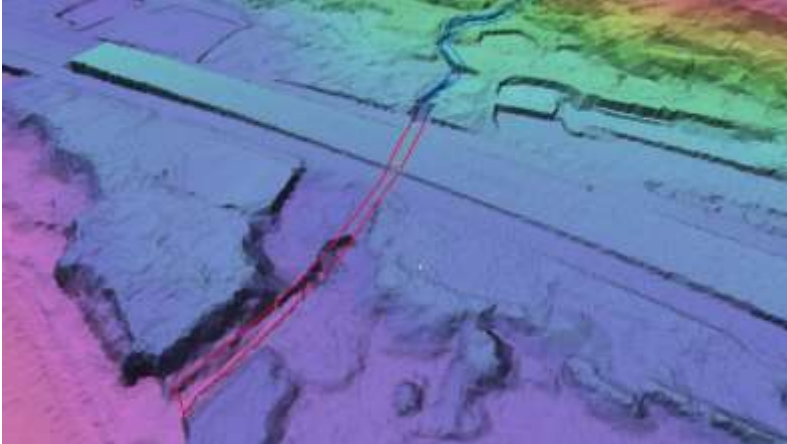
圖號	96232044	
修正前

廠商	台灣世曦	錯誤類型：漏繪，應補繪[確保渠道完整](02-4)
測區編號	4-1-2

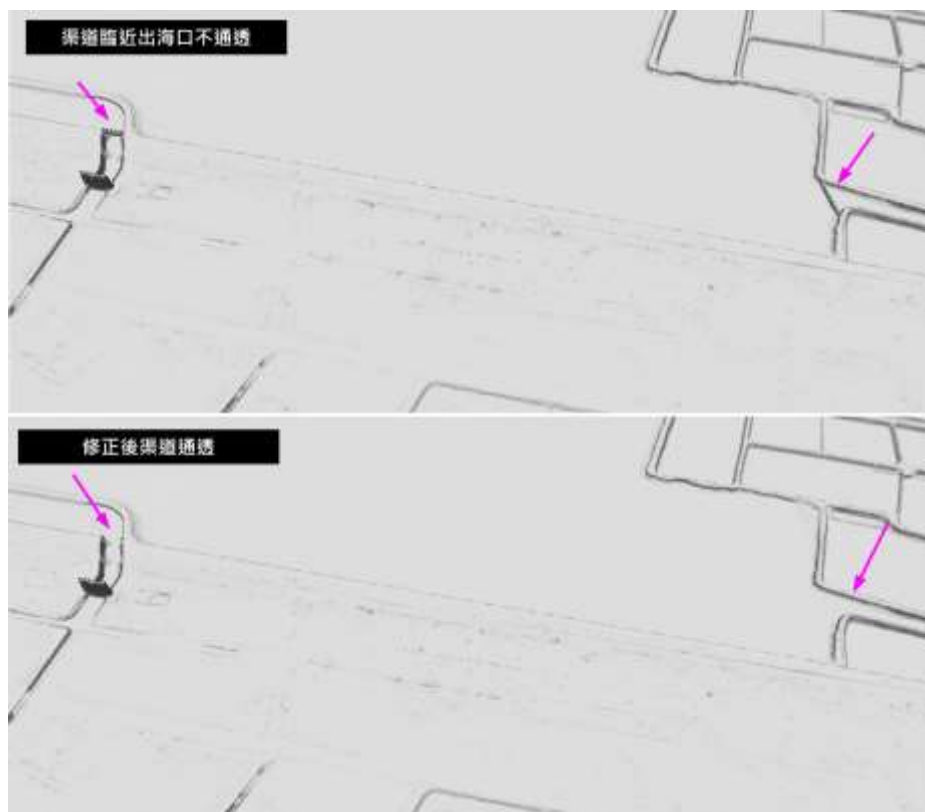
圖幅外圍溢堤線閉合處(溢堤線採面狀格式紀錄)，常因作業失誤容易造成 HyDEM 模型依圖幅框拉起、陸域資料外圍(匯入出海口處或匯入水庫)發生錯誤之情況，各家廠商大多處理臨海圖幅時，此問題發生機率相對高，已要求修正完畢，如圖 4.38 及 4.39 所示。

圖 4.38 臨近出海口錯誤地形範例(中興測量 94204079)

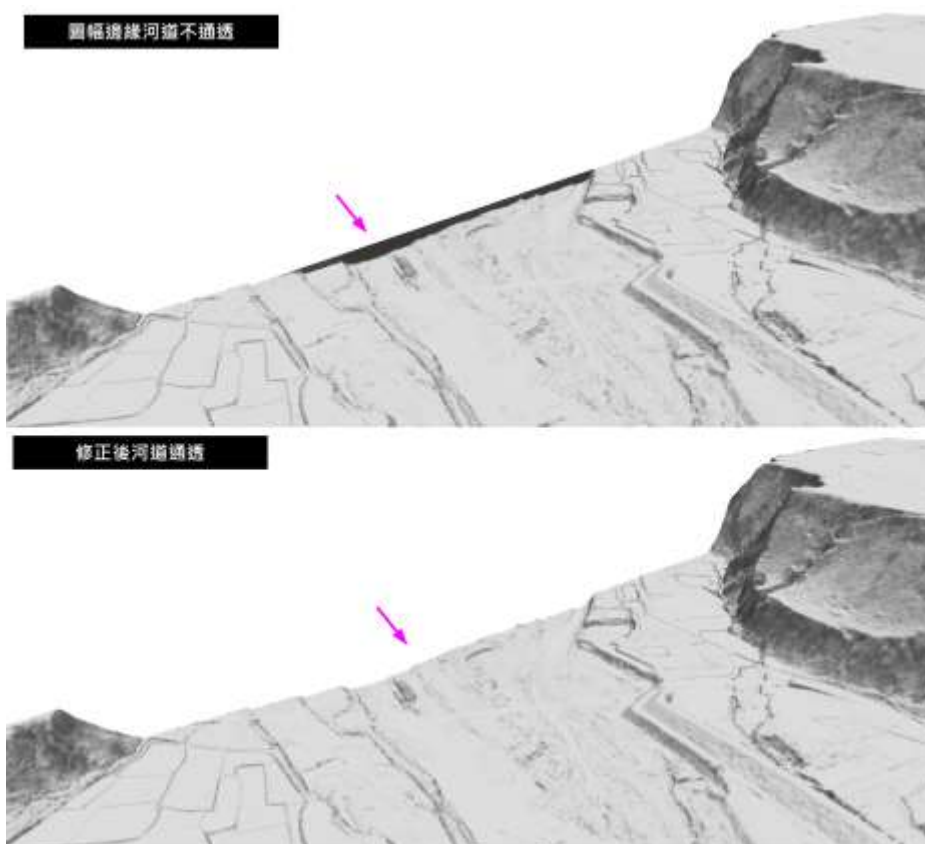
圖 4.39 臨近圖幅邊緣錯誤地形範例(台灣世曦 996221041)

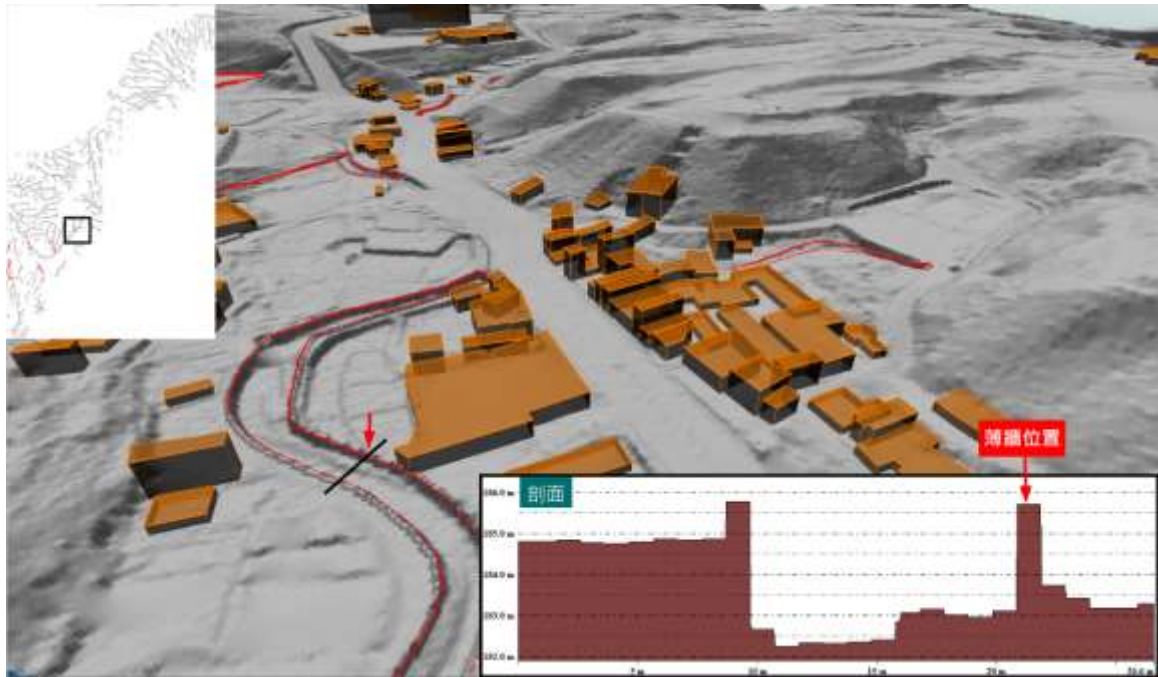
圖 4.40 台灣世曦溢堤線與 HyDEM 一致性檢查示意圖(96232085)

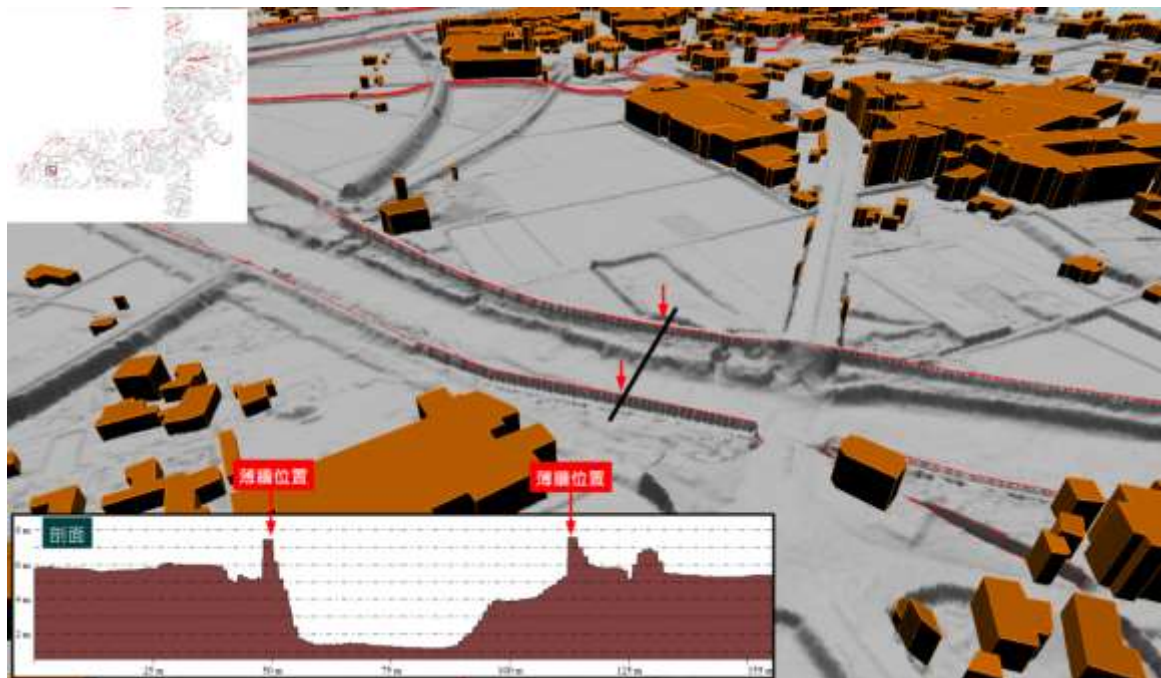
圖 4.41 詮華國土溢堤線與 HyDEM 一致性檢查示意圖(95222035)

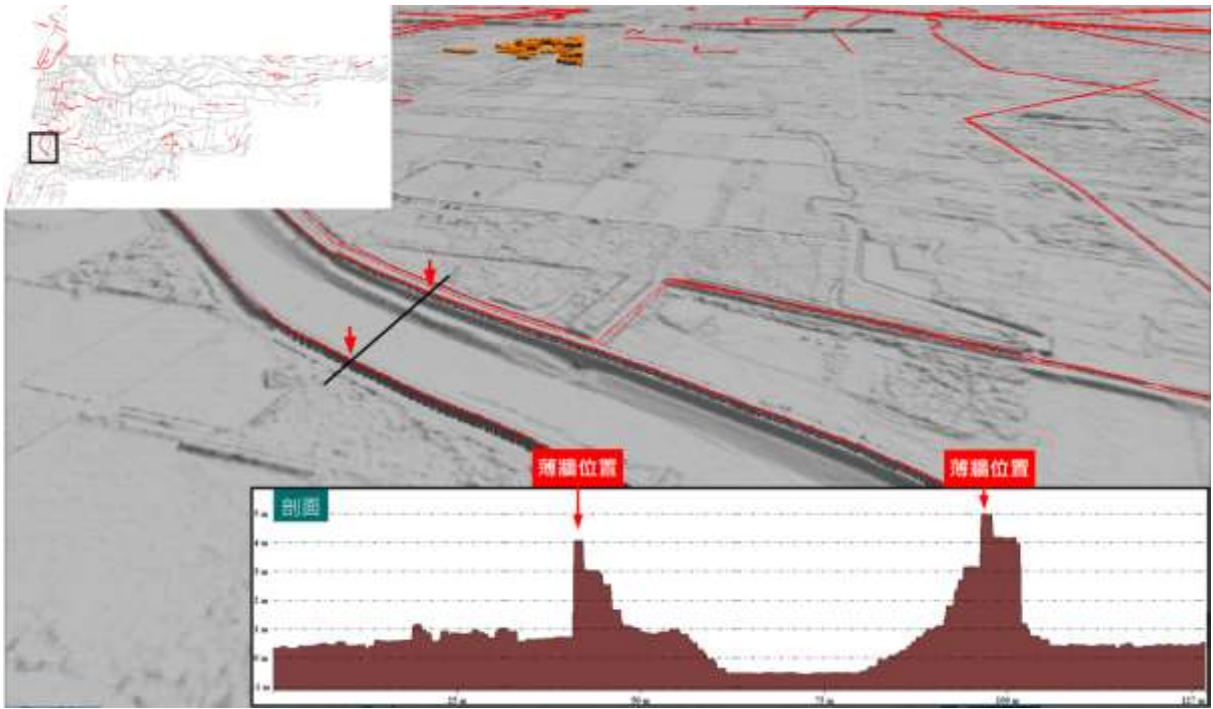
圖 4.42 中興測量溢堤線與 HyDEM 一致性檢查示意圖(94203028)

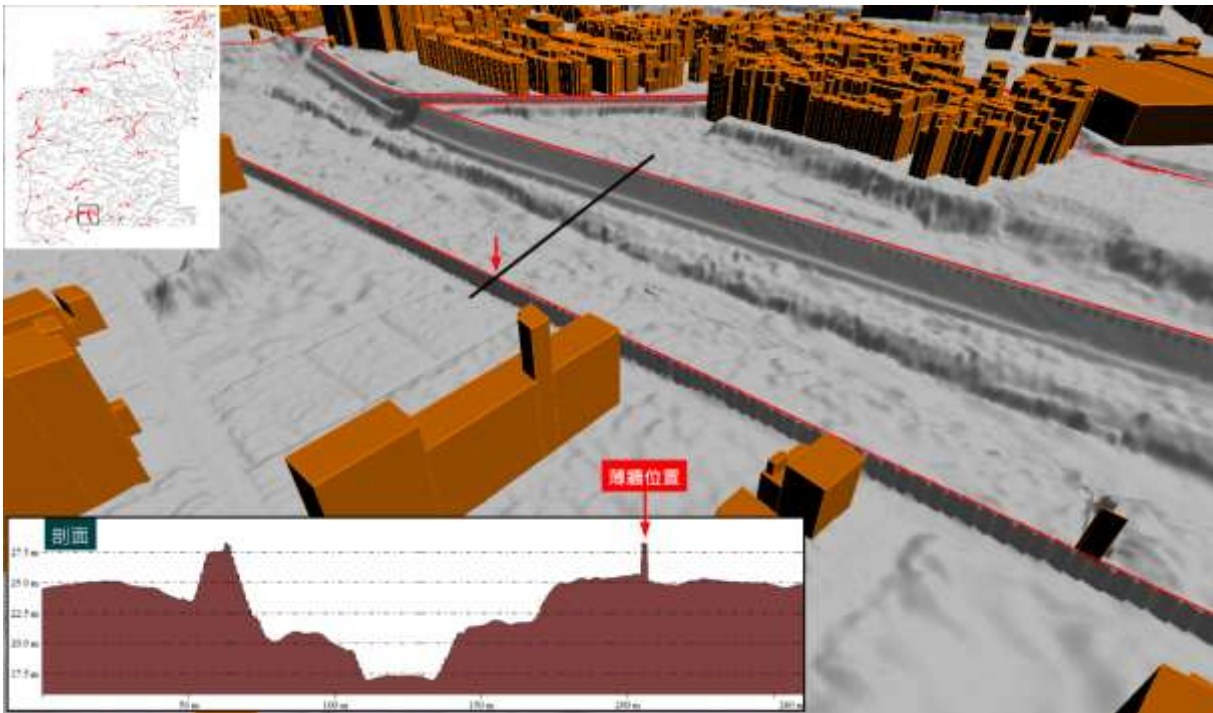
圖 4.43 自強工程溢堤線與 HyDEM 一致性檢查示意圖(94202098)

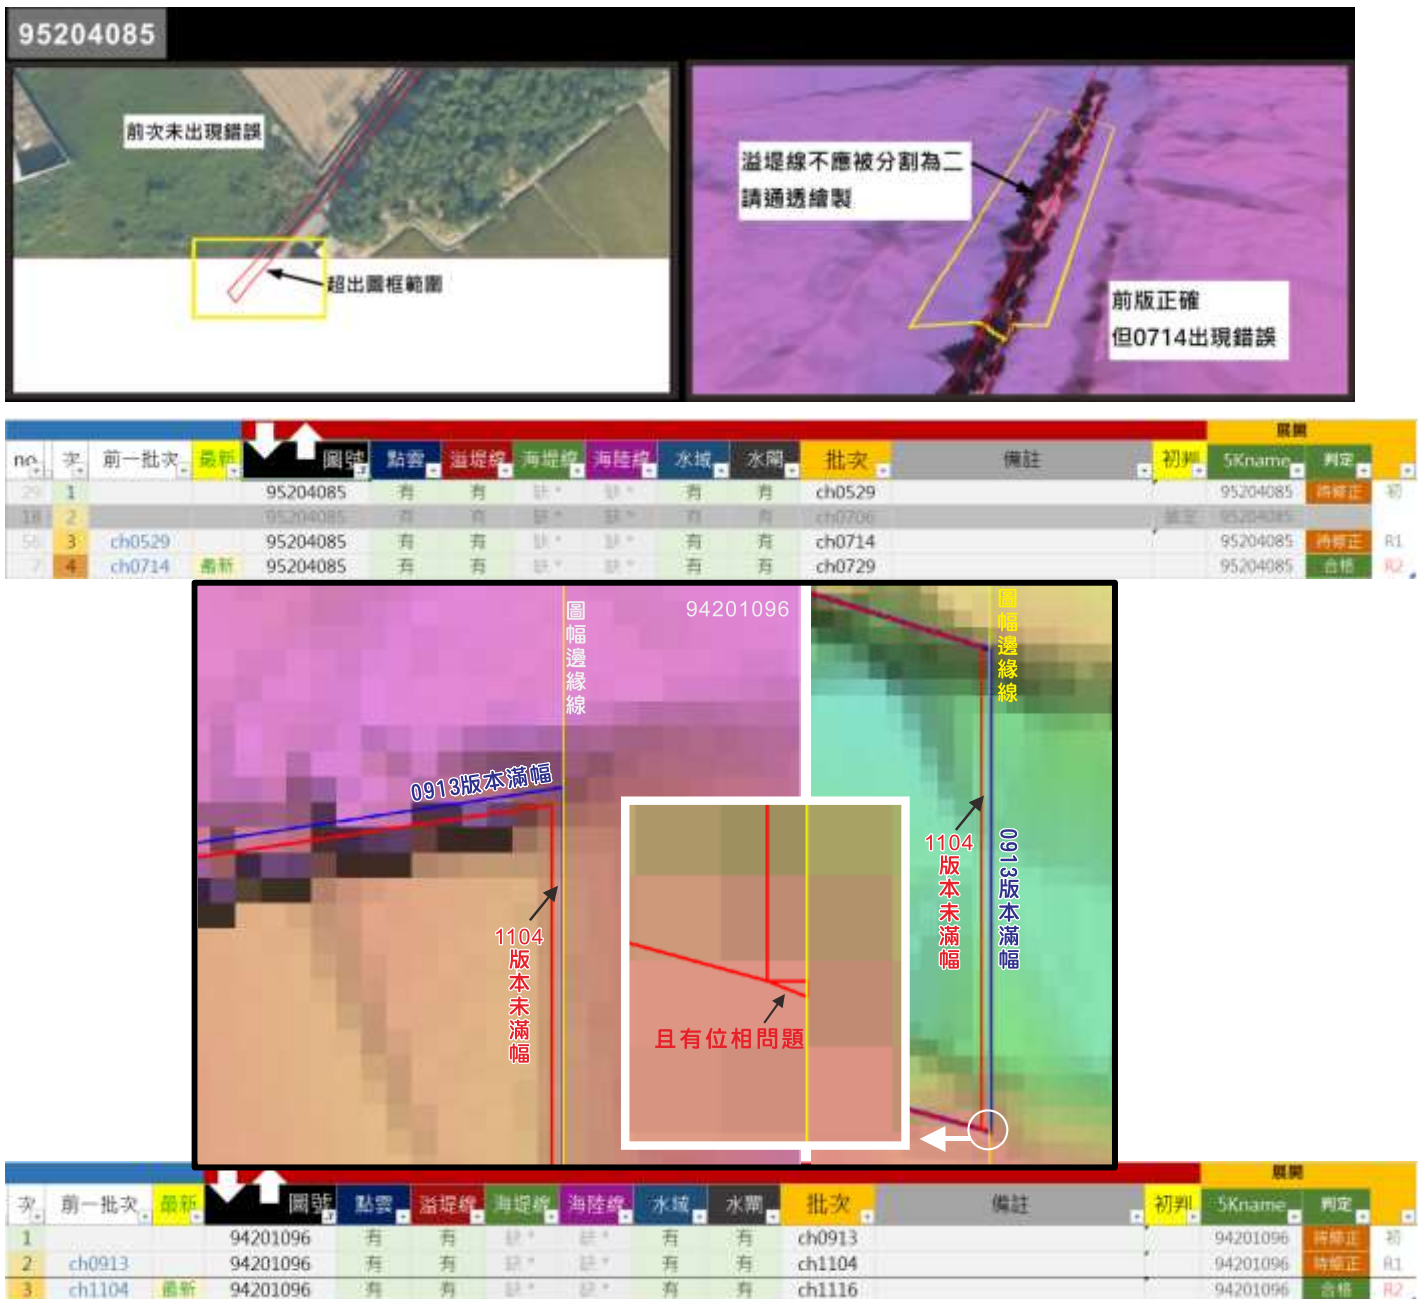
圖 5.5 錯誤版本之修正後溢堤線示意圖及批次紀錄
