內政部災害事故調查會

彰化縣原喬友百貨舊大樓火災 消防人員殉職事故原因

調查報告

中華民國 111 年 5 月 2 日

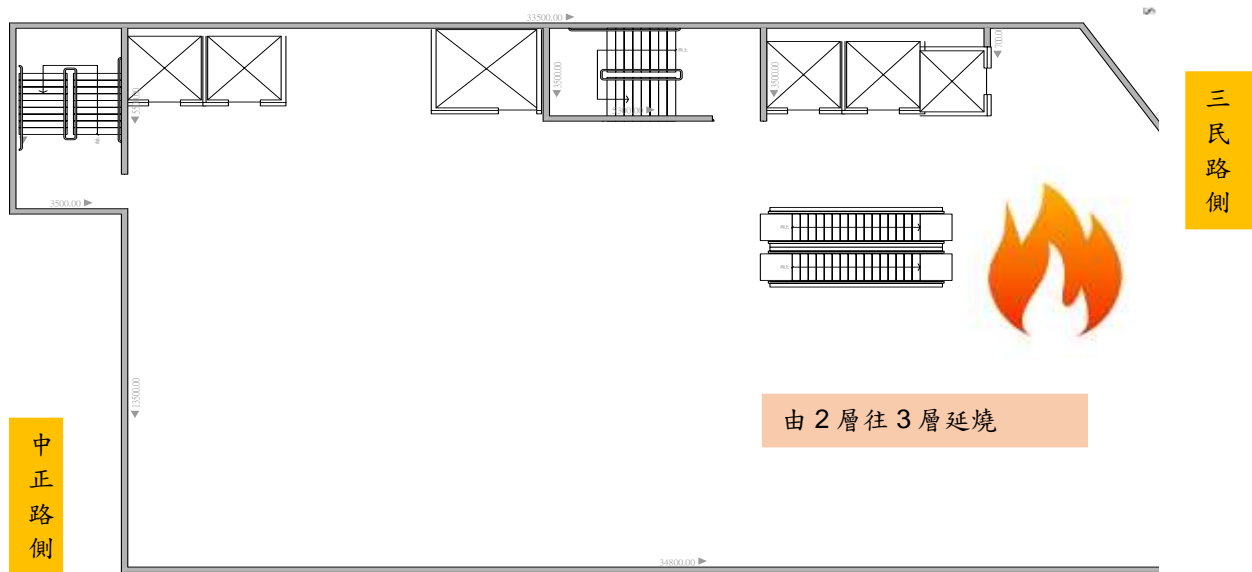
3樓平面圖

- （1）建築物在三民路側及中正路側各有 1 座安全梯，三民路側安全梯、電梯及管道間鄰近起火處。因 1 樓至 4 樓 2 座安全梯之防火門未關閉（或無防火門），加上百香果商旅客梯停於 2 樓且梯門開啟，又管道間維修口未設門敞開，破壞垂直防火區劃，煙熱由安全梯、電梯及管道間向上蔓延（如下圖）。

附圖 1 2、3樓手扶梯位置及火勢主要蔓延位置(電梯、安全梯及管道均集中於建築物三民路側)圖／彰化縣消防局提供

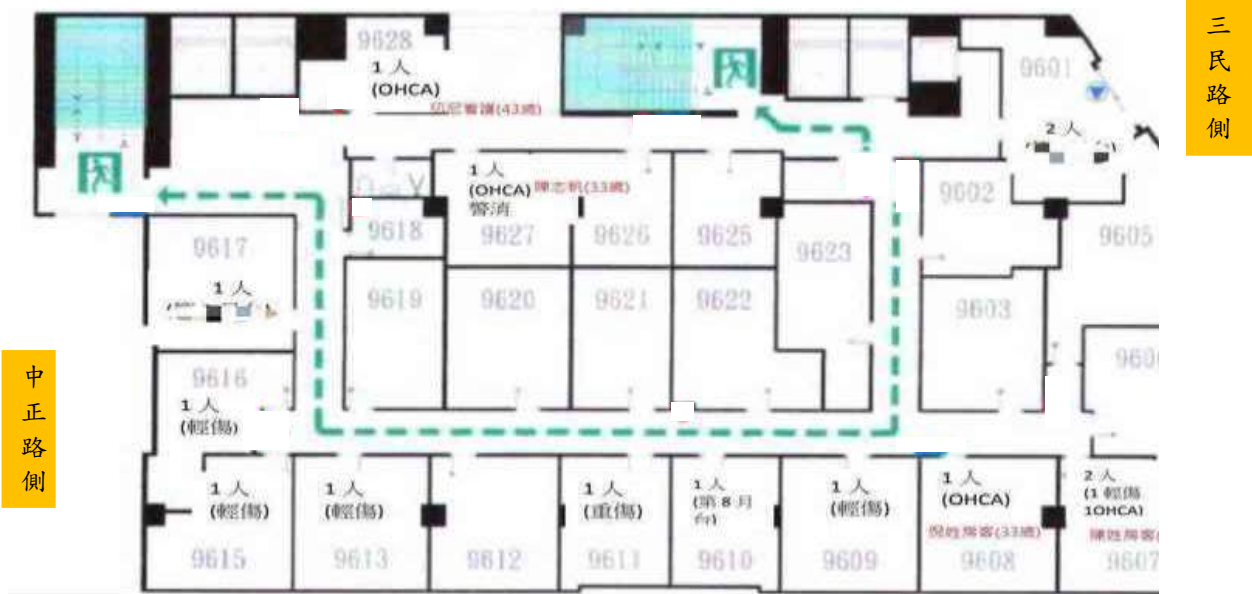
附圖 2 彰化喬友大廈9樓防疫旅館火警釀4死位置圖。圖／彰化縣消防局提供

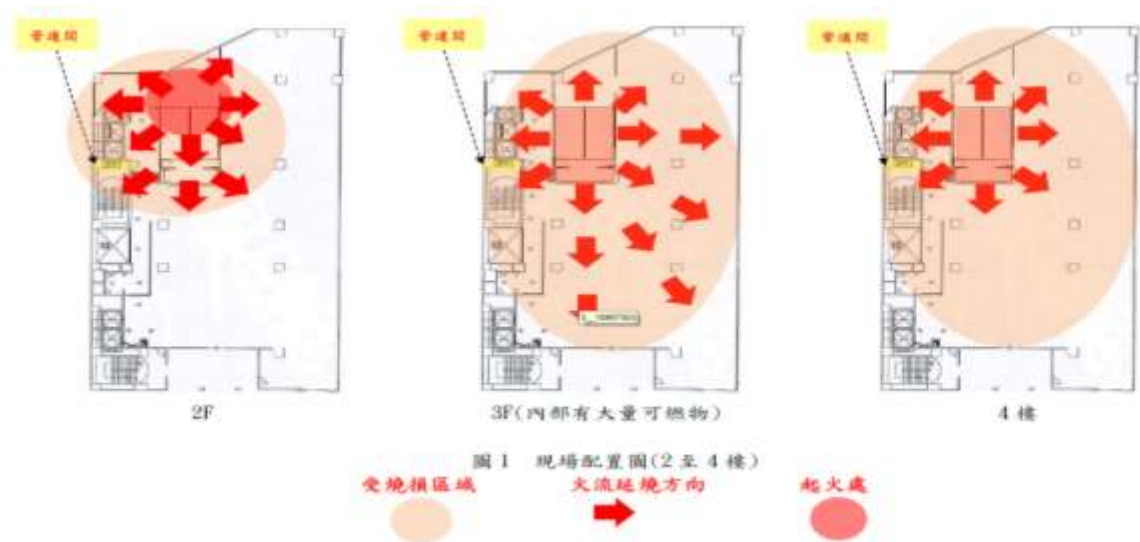
附圖 3 2 樓起火處所、2 樓至 4 樓火流及熱煙流進入管道間、安全梯之示意圖。
圖／彰化縣消防局提供

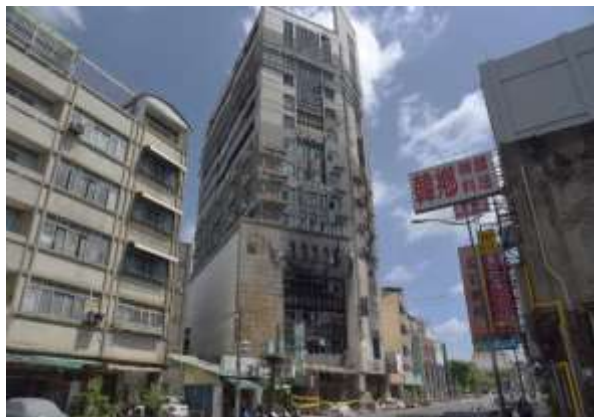
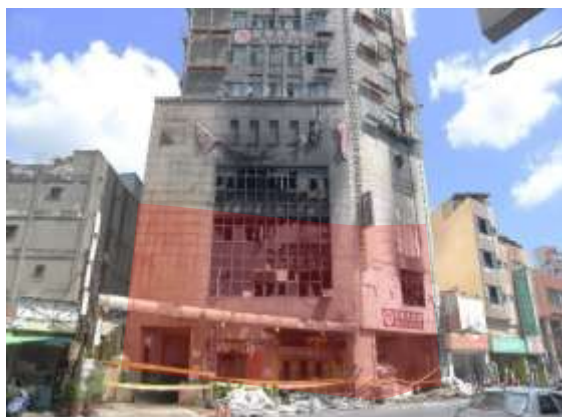
照片 1 (左)、2 (右) 起火戶三民路側外觀，2 樓至 4 樓開口受不同程度燒損。

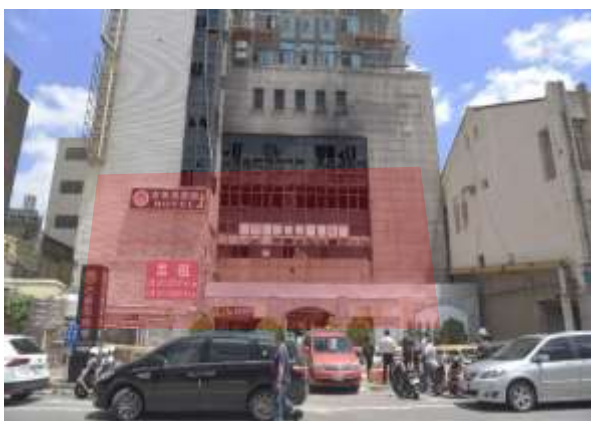
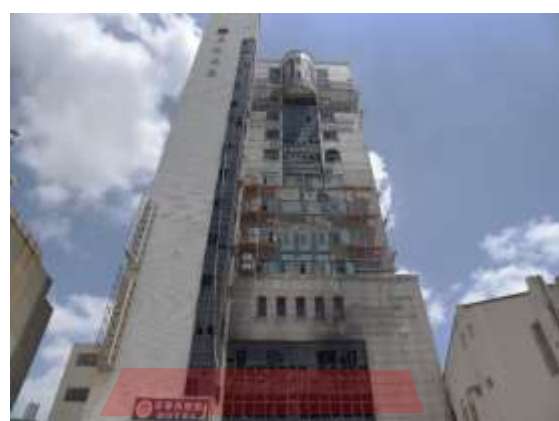
照片 3 (左)、4 (右) 起火戶中正路南側外觀，2 樓至 4 樓開口受不同程度燒損，其他樓層未燻黑。

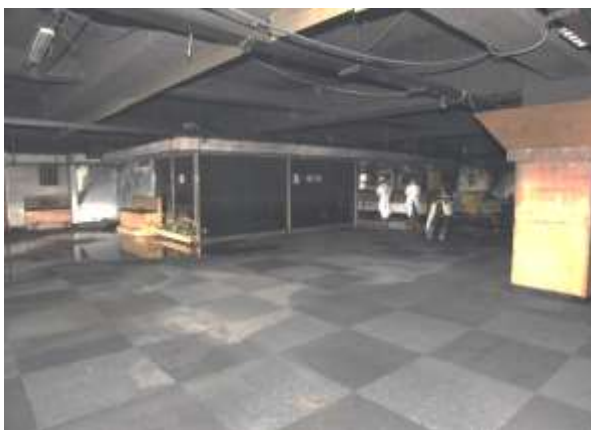
照片 5 (左) 2 樓中正路側僅受煙燻，三民路側受燒損情形較嚴重。

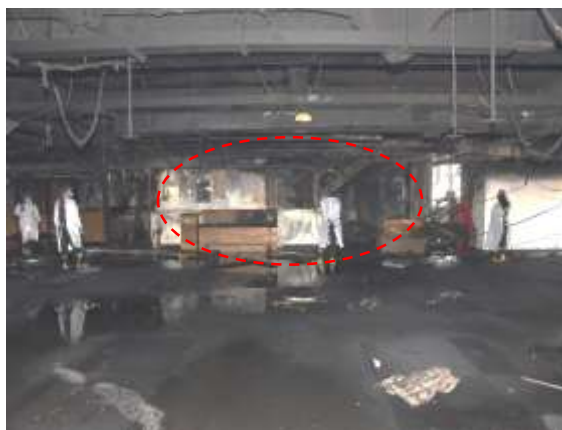
照片 6 (右) 2 樓三民路側隔間上方有手扶梯通往 3 樓之開口。

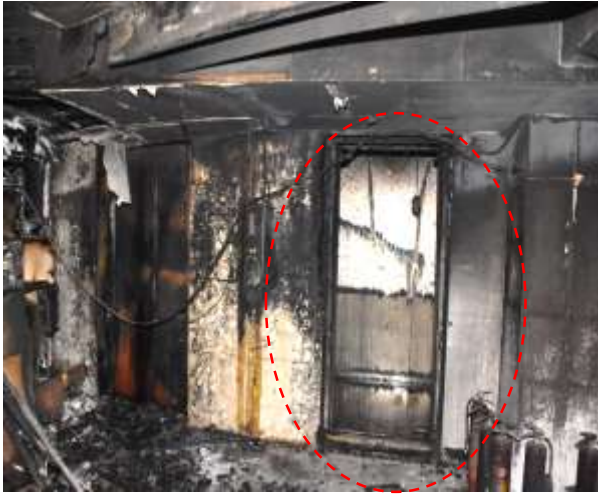
照片 7 (左) 一般旅客使用之電梯停於 2 樓且呈開啟狀態。

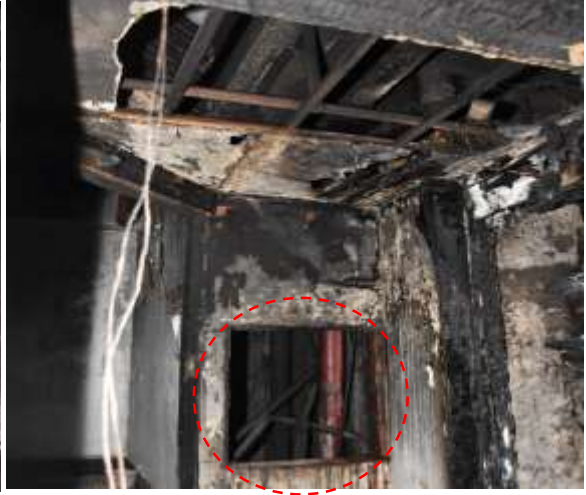
照片 8 (右) 2 樓 B 梯旁管道間未封閉。

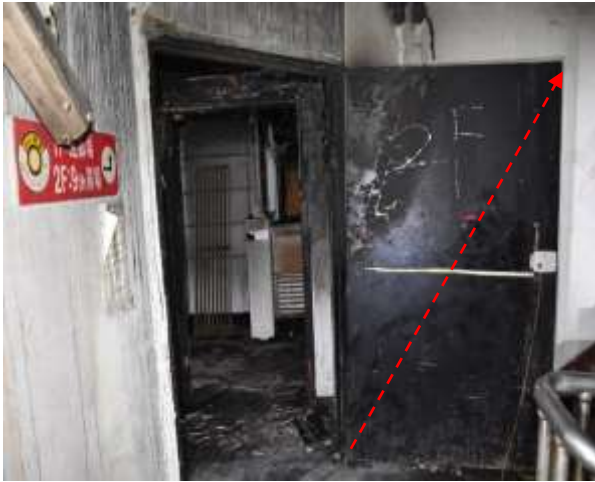
照片 9 (左) 2 樓 B 梯防火門未關閉，外觀呈北低南高煙燻痕跡。

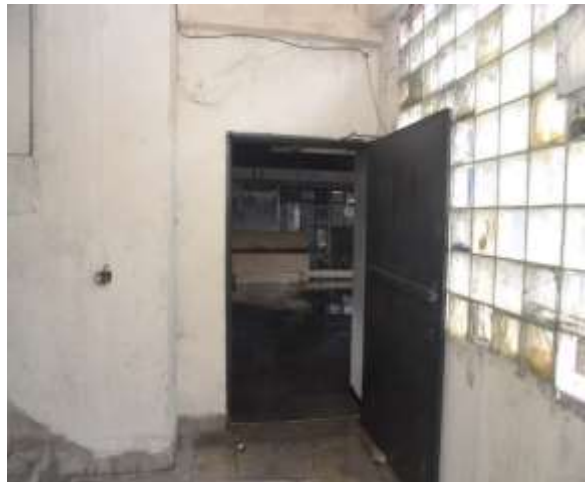
照片 10 (右) 2 樓 A 梯呈開啟狀態，外觀無明顯煙燻情形。

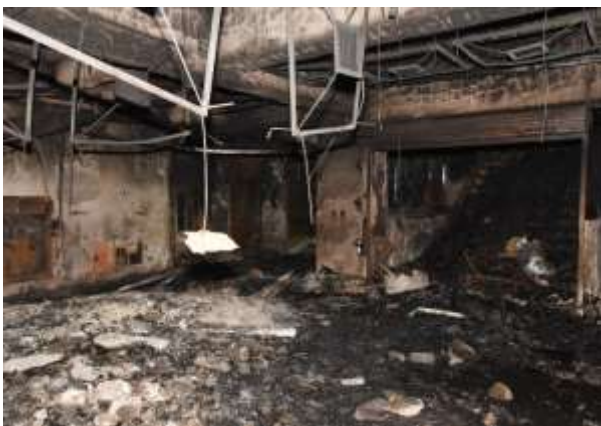
照片 11 (左) 3 樓空間受燒損情形嚴重，手扶梯開口通往 4 樓之鐵捲門未關閉。

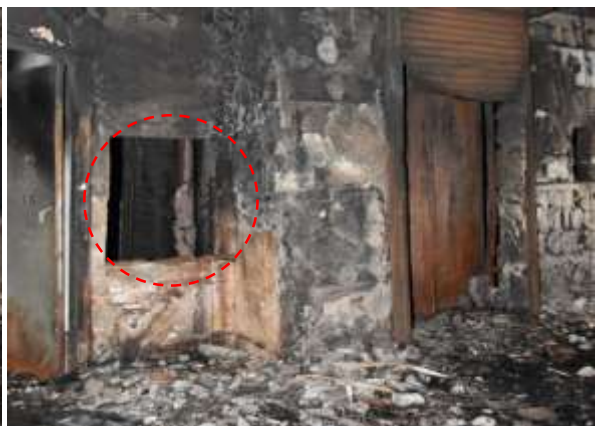
照片 12 (右) 3 樓 B 梯旁管道間未封閉。

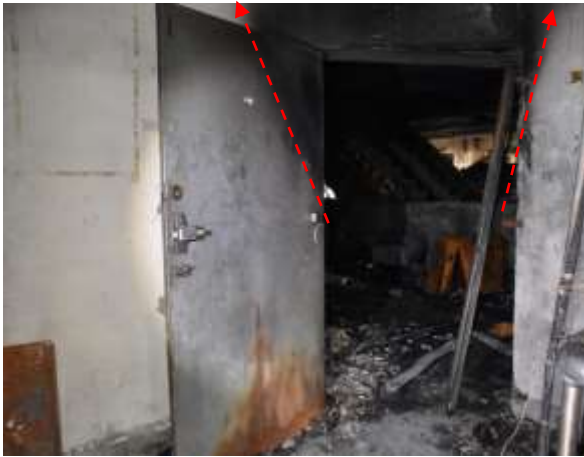
照片 13 (左) 3 樓 B 梯防火門呈開啟狀態，外觀有 V 型煙燻痕跡。

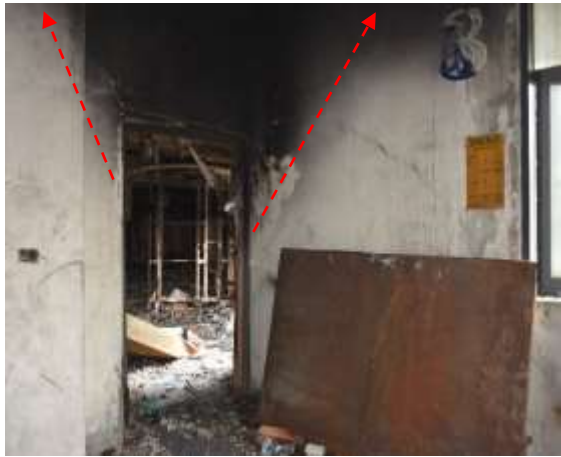
照片 14 (右) 3 樓 A 梯防火門毀損未關閉，門口上方呈 V 型煙燻痕跡。

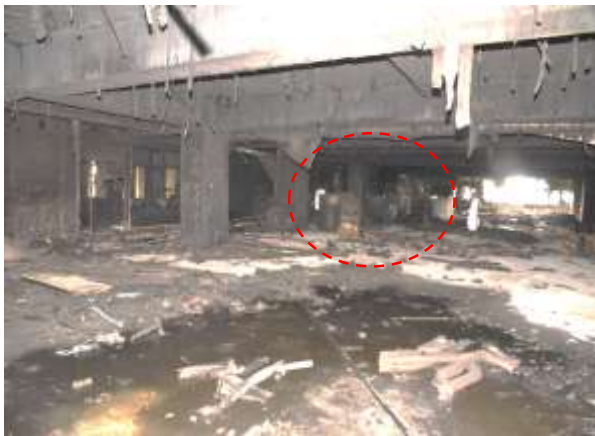
照片 15 (左) 4 樓空間上半部受燒損，下半部保有原樣；3 樓手扶梯至 4 樓開口。

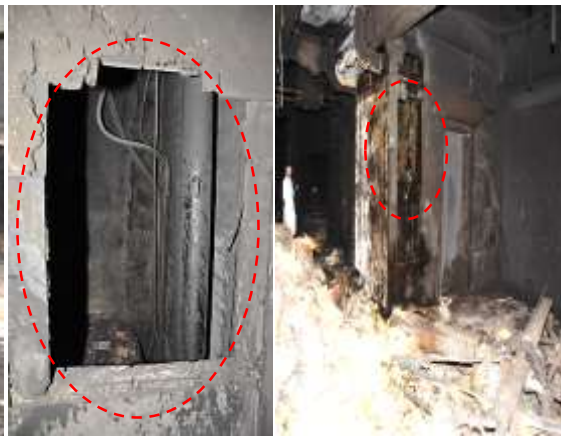
照片 16 (右) 4 樓 B 梯旁管道間未封閉；北側 (三民路側) 電梯旁管道間未封閉。

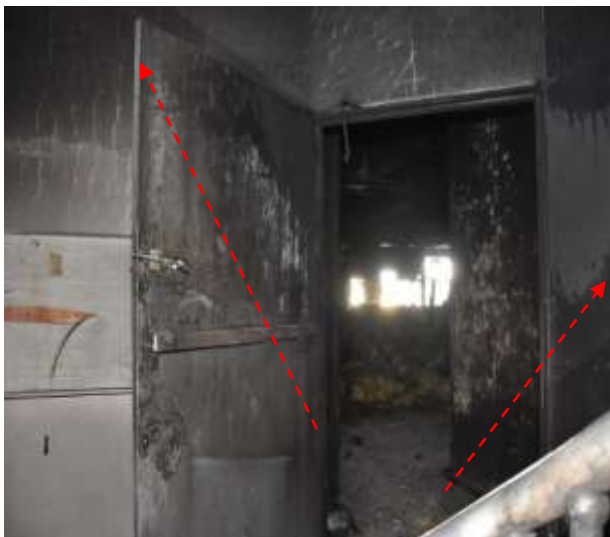
照片 17 (左) 4 樓 B 梯防火門呈開啟狀態，門口呈 V 型煙燻痕跡。

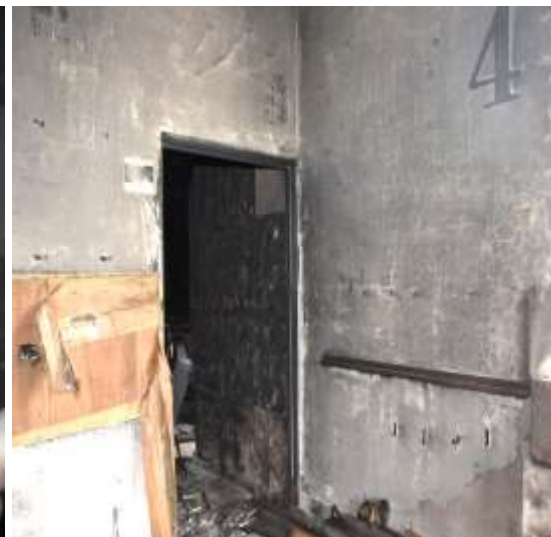
照片 18 (右) 4 樓 A 梯無防火門，梯間受不同程度煙燻。

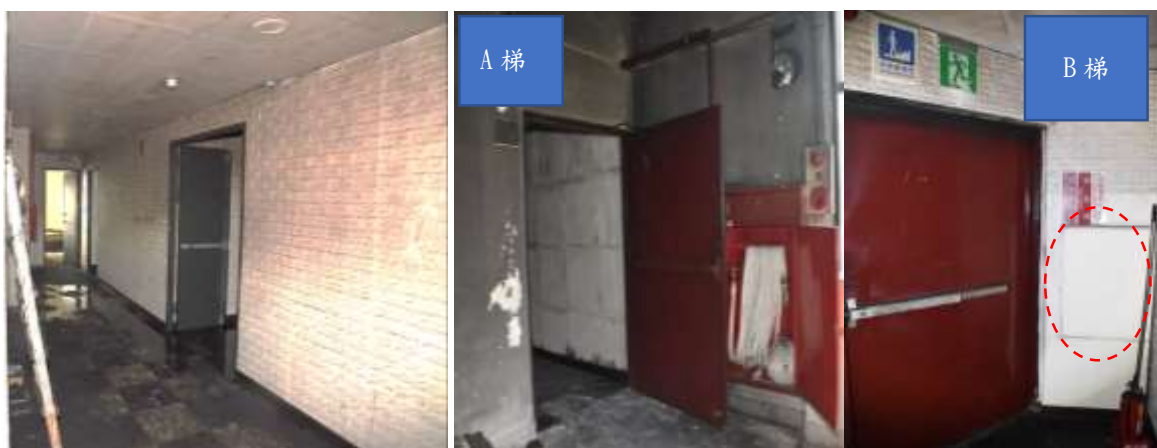
照片 19 (左) 5 樓僅上半部受輕微煙燻，下半部保有原色。

照片 20 (中、右) 5 樓 A、B 梯防火門受些微煙燻，北側 (三民路側) 安全梯旁管道間密閉。

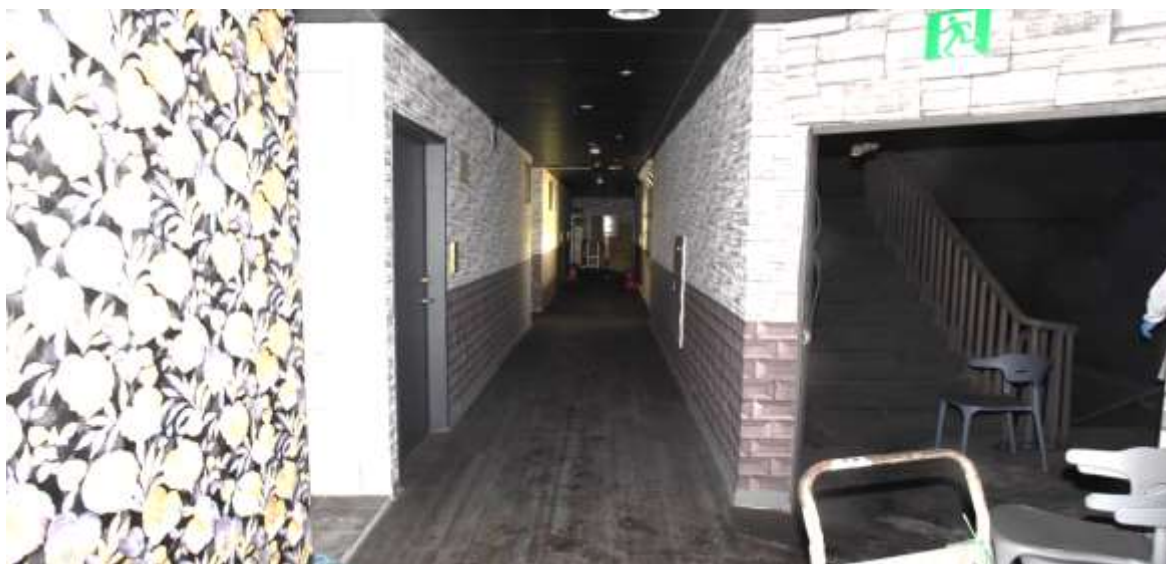
照片 21 6 樓僅上半部受輕微煙燻，下半部保有原色。

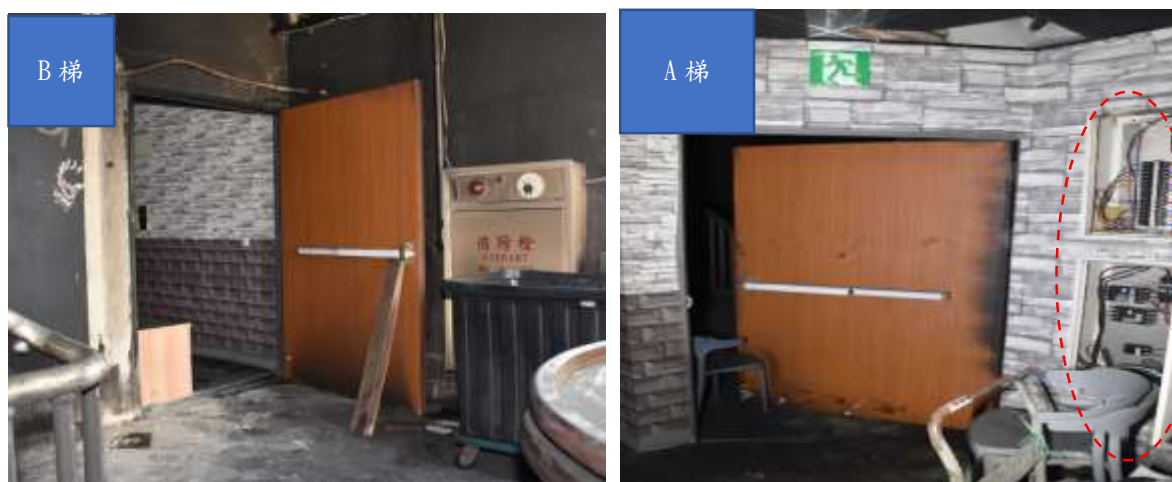
照片 22 6 樓 A、B 梯防火門受些微煙燻，B 梯旁管道間密閉。

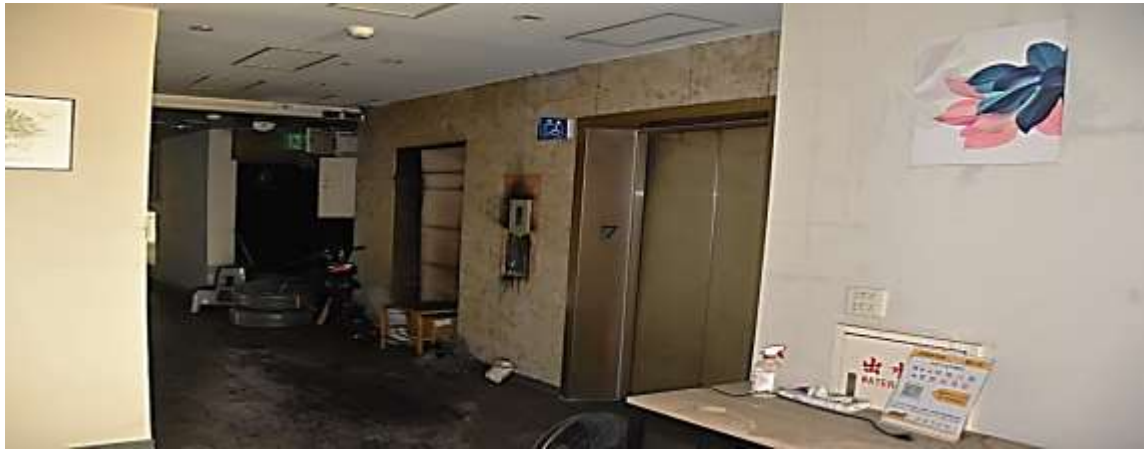
照片 23 7樓僅上半部受輕微煙燻，下半部保有原色。

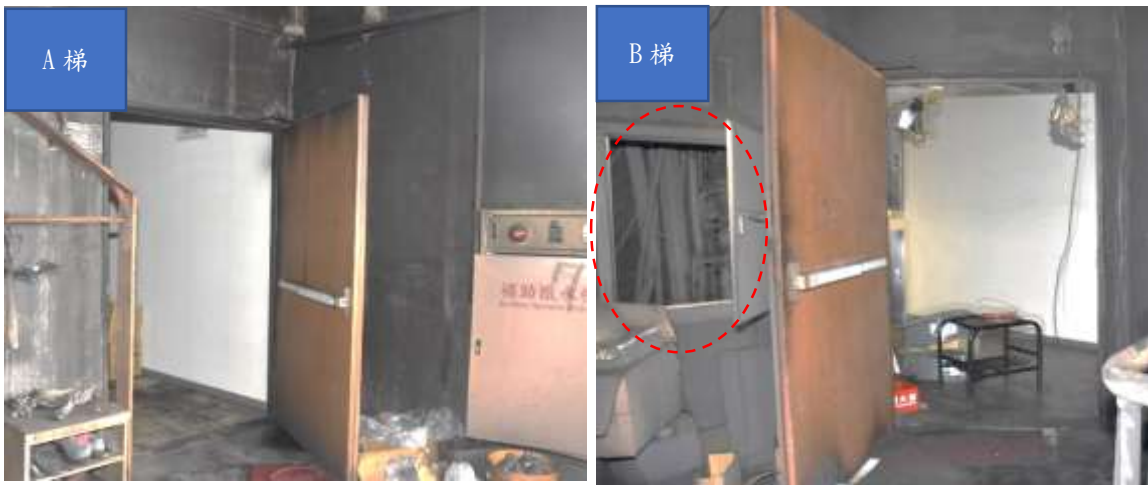
照片 24 7樓 A、B 梯防火門受些微煙燻，B 梯旁管道間密閉，2 座安全梯均有堆置雜物情形。

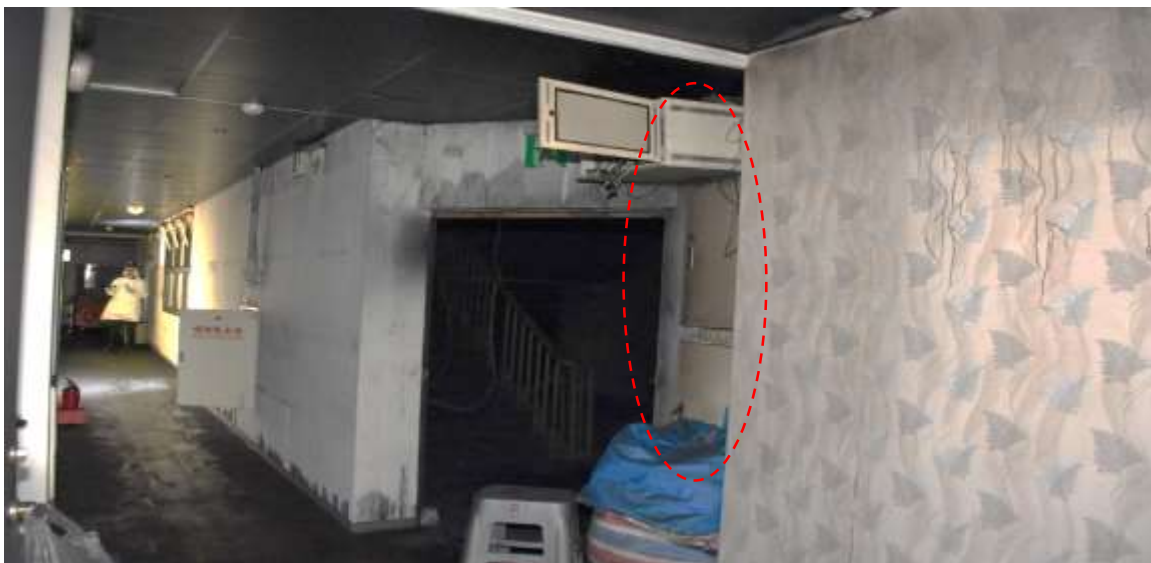
照片 25 8樓僅上半部受輕微煙燻，下半部保有原色；B 梯旁管道間開口密閉。

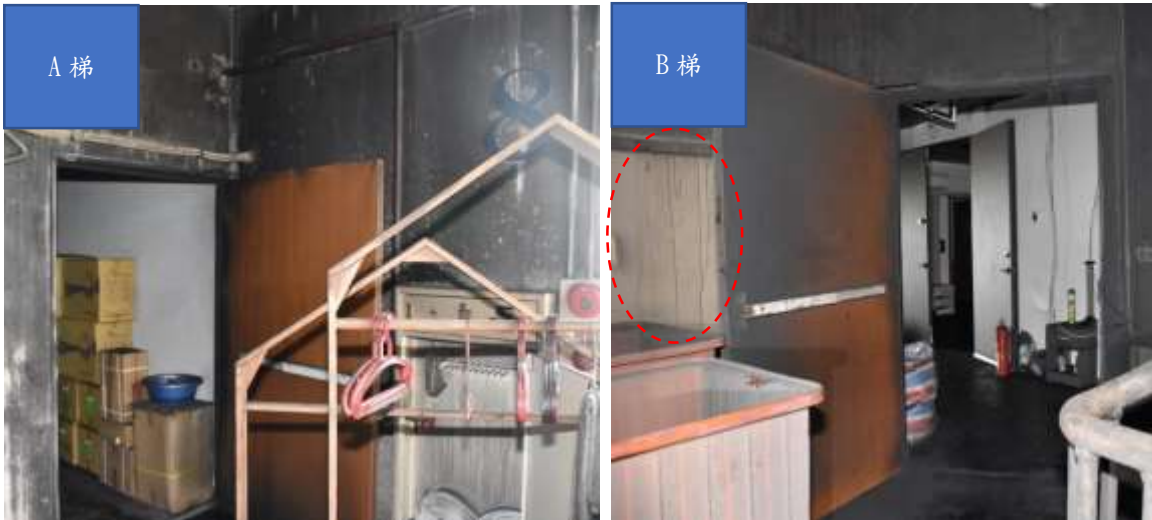
照片 26 8 樓 A、B 梯防火門受些微煙燻，三民路側安全梯旁管道間開口密閉，2 座安全梯均有堆置雜物情形。

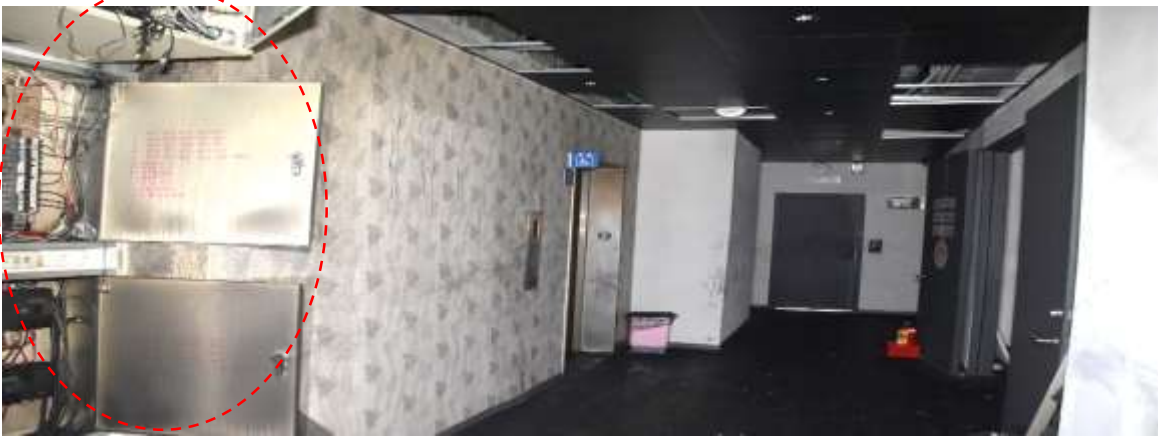
照片 27 9 樓上半部受輕微煙燻，下半部保有原色，B 梯旁管道間呈密閉狀態。

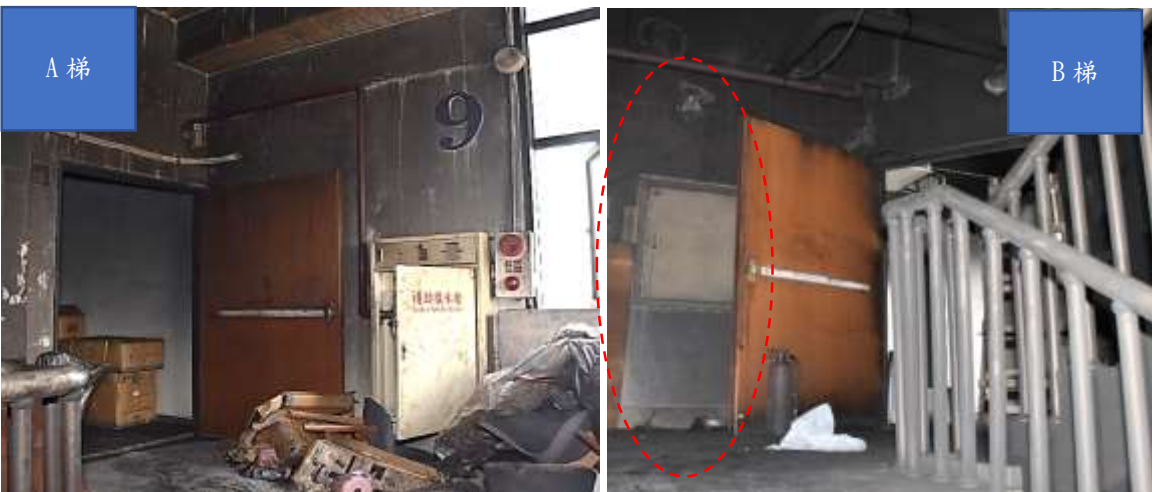
照片 28 (左、右) 9 樓 A、B 梯防火門受些微煙燻，三民路側安全梯內管道間開口密閉，中正路側安全梯間有置雜物情形。

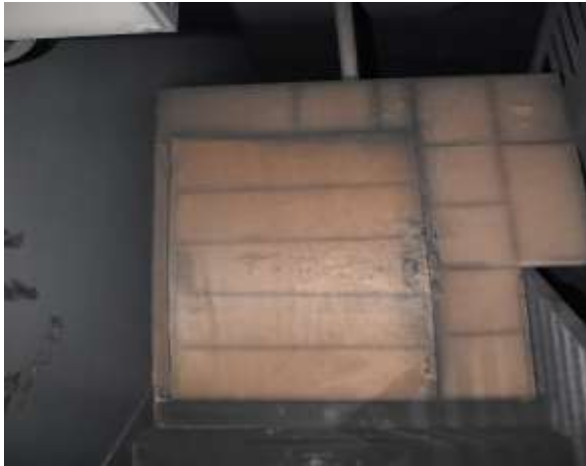
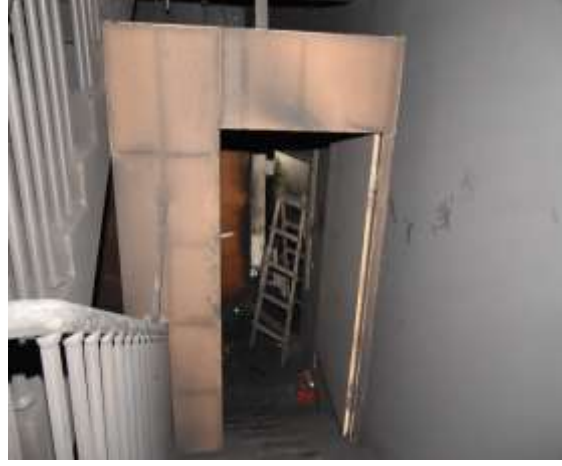
(2) 現場另發現，9 樓百香果商旅中正路側安全梯之常閉式防火門為開啟狀態，三民路側安全梯 9 樓往 10 樓間設有木門阻擋，造成熱煙累積下沉，致大量濃煙由該防火門進入百香果旅館之 9 樓空間。

照片 29、30 9樓B梯間往10樓設有木門阻擋。

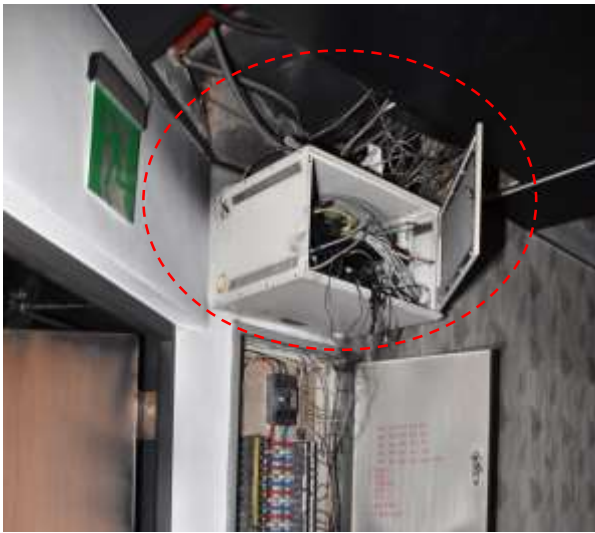
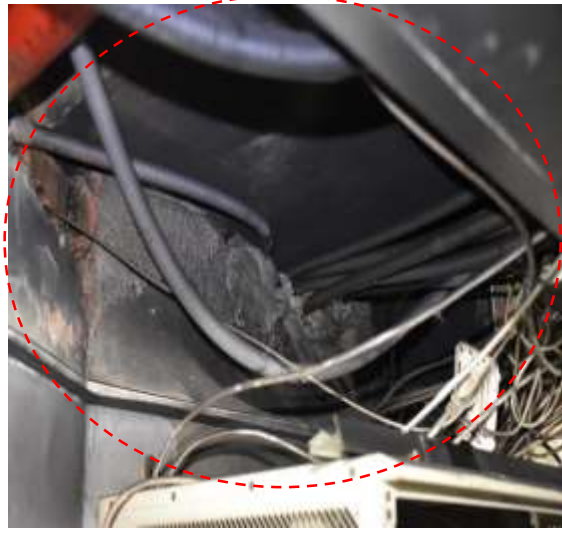
照片 31、32 9樓B梯管道間之配線填塞情形。

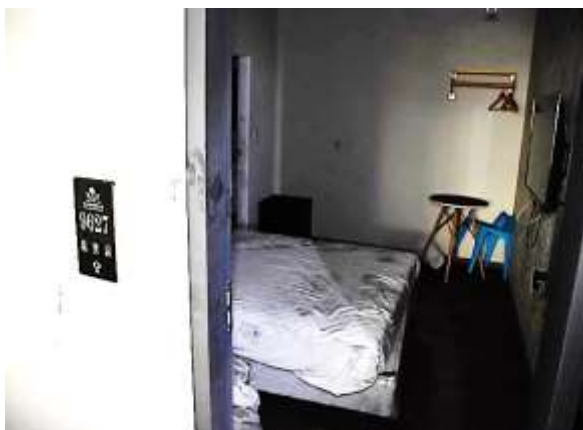
照片（左）西側入口處地面及床鋪上方有碳粒子殘留。

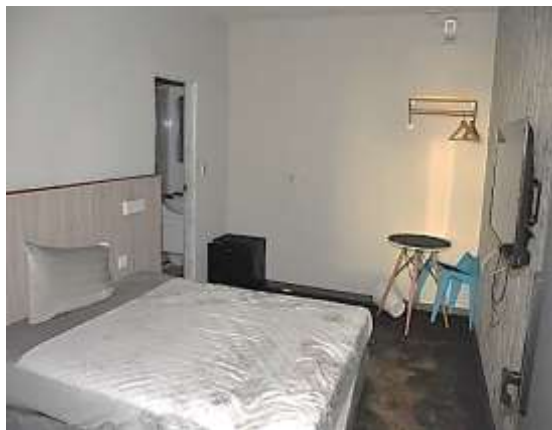
照片（右）東、北側牆面未受燒損，地面及桌面有碳粒子殘留。

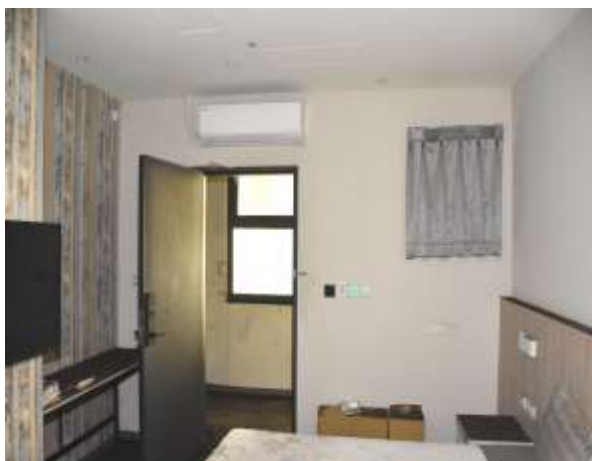
照片（左）西、南側牆面未受燒損。

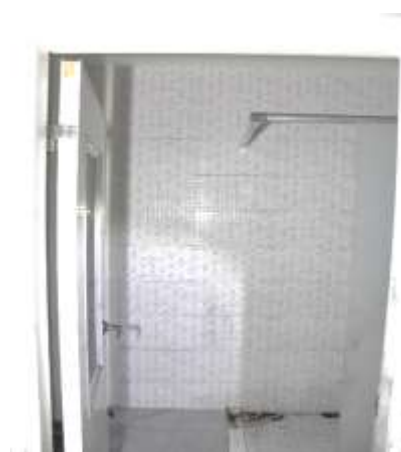
照片（右）房內東北側之浴室牆面無明顯煙燻痕跡，地面有碳粒子殘留。

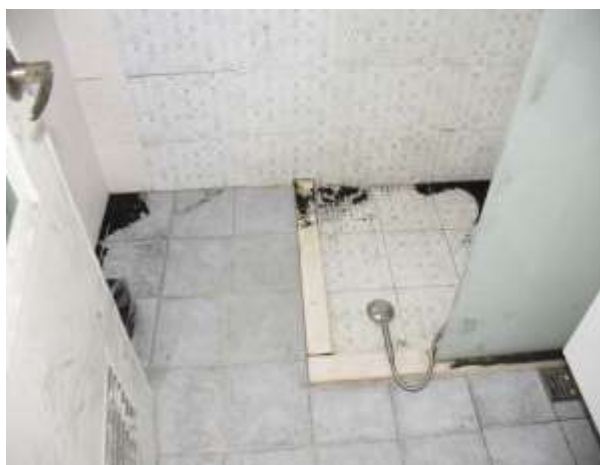
照片（左）浴室內為消防人員陳志帆殉職處，其地面有碳粒子殘留

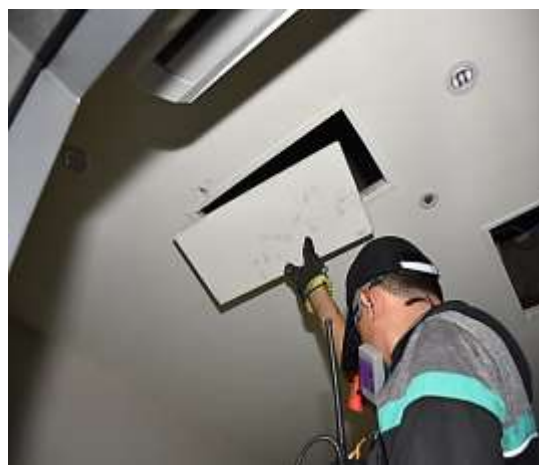
照片（右）房間天花板維修孔下層無明顯煙燻痕跡

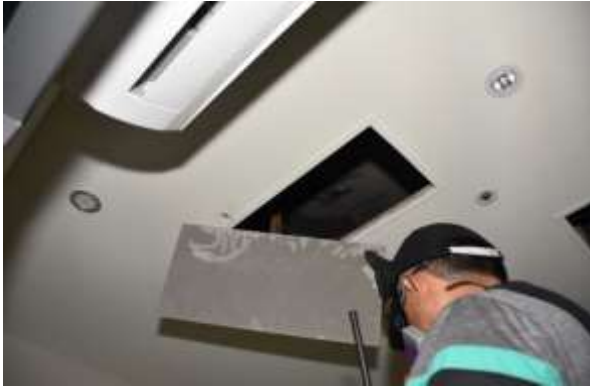
照片（左）房間天花板維修孔上層有明顯碳粒子殘留。

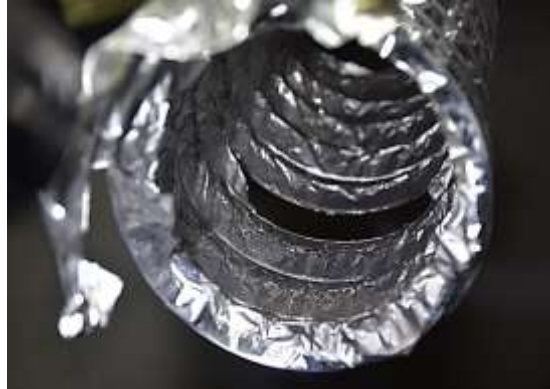
照片（右）浴室天花板上方排風管內側附著有碳粒子，管路有局部破損情形。

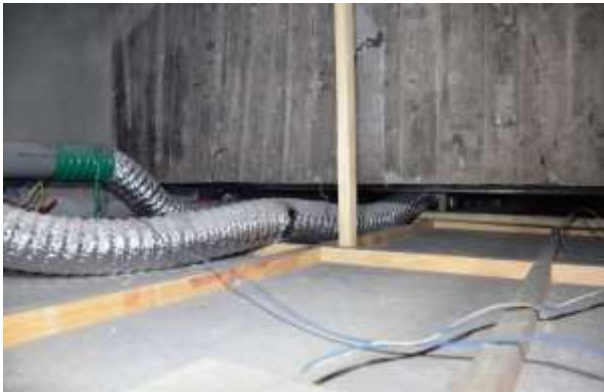
照片（左）天花板上方東北側配置情形，有浴室排風管連接至塑膠管，其中一條排風管貫穿牆面至北側房間，天花板上層有碳粒子殘留。

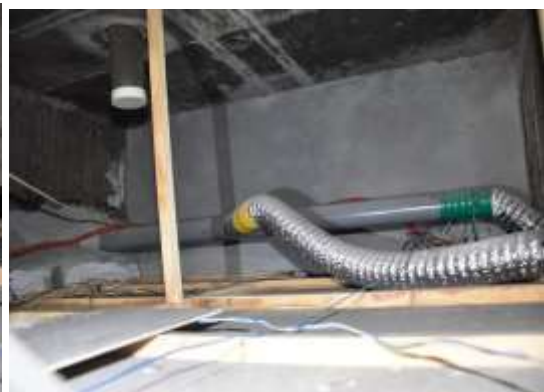
照片（右）天花板上方西北側配置情形，有浴室排風管連接至塑膠管，塑膠管往西側牆面貫穿至走道，天花板上層有碳粒子殘留。

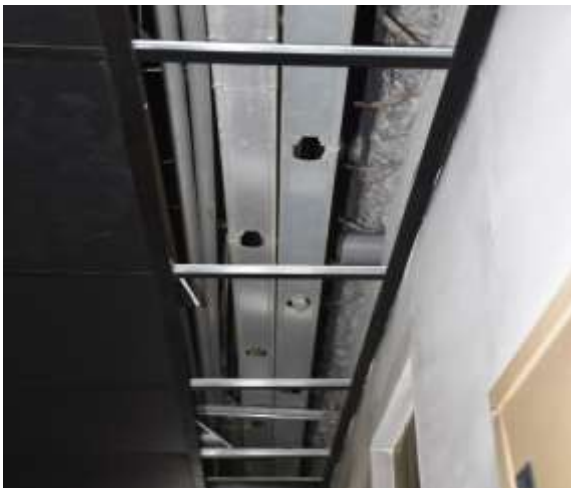
照片（左）浴室排風管連接至塑膠管，開口貫穿至走道天花板上方。

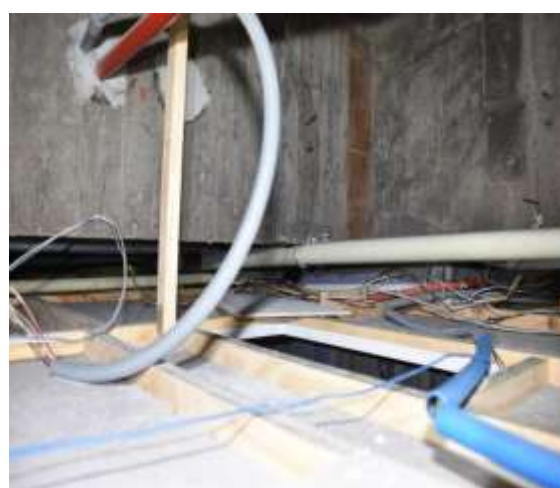
照片（右）天花板上方東南側配置情形，天花板上方與樓地板、橫樑底部有間隙。

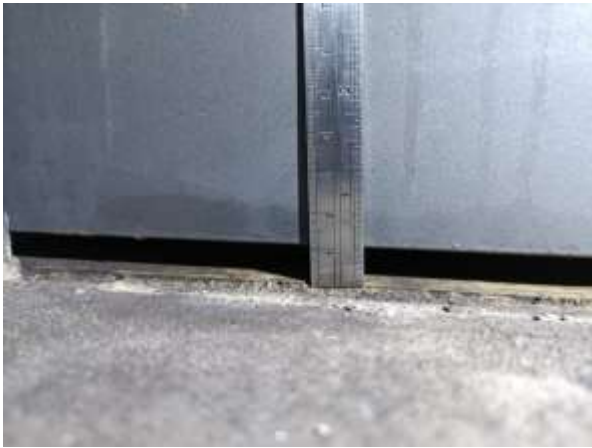
照片（左）房間門北段外側與地板約有 1.1 公分縫隙。

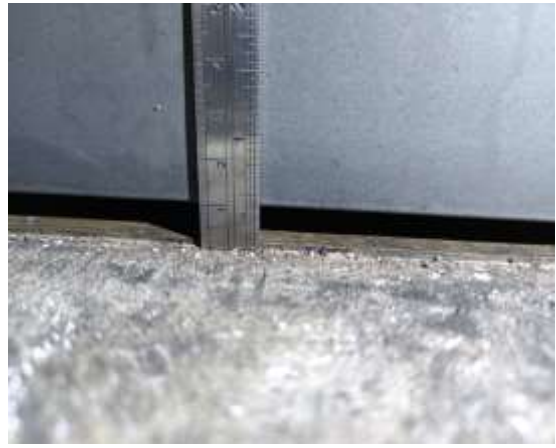
照片（右）房間門中段外側與地板約有 1 公分縫隙。

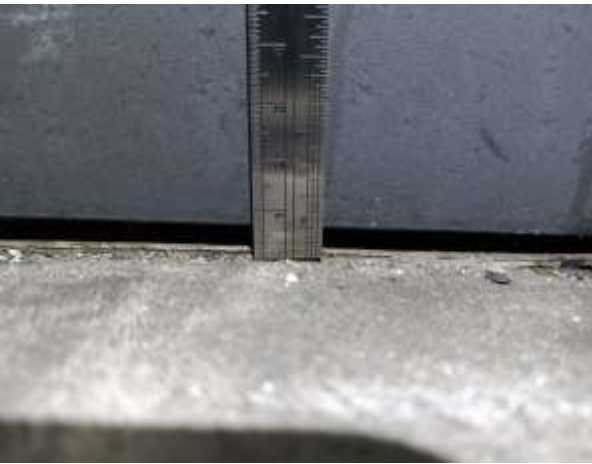
照片（左）房間門南段外側與地板約有 0.7 公分縫隙。

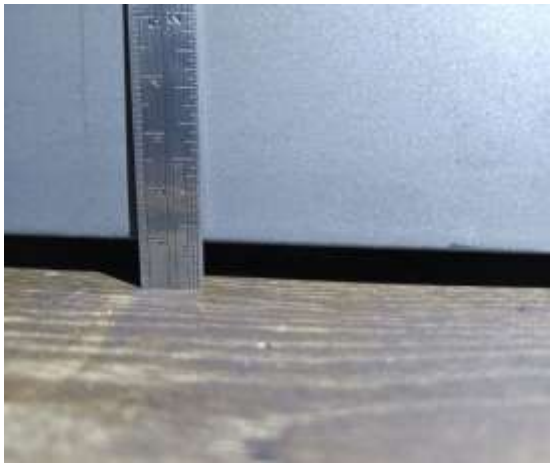
照片（右）房間門北段內側與地板約有 1 公分縫隙。

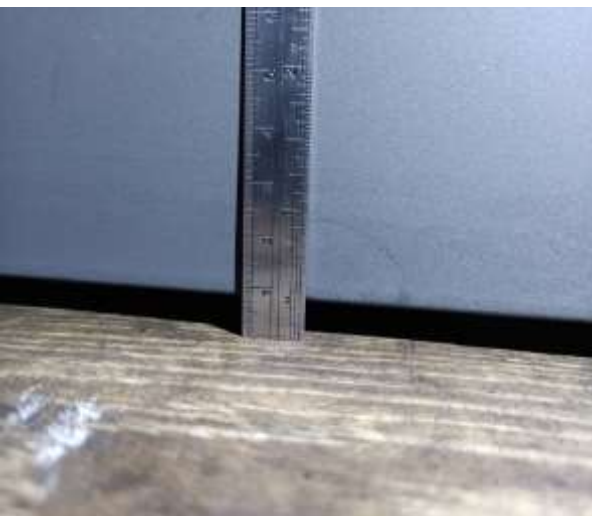
照片（左）房間門北段內側與地板約有 1 公分縫隙。

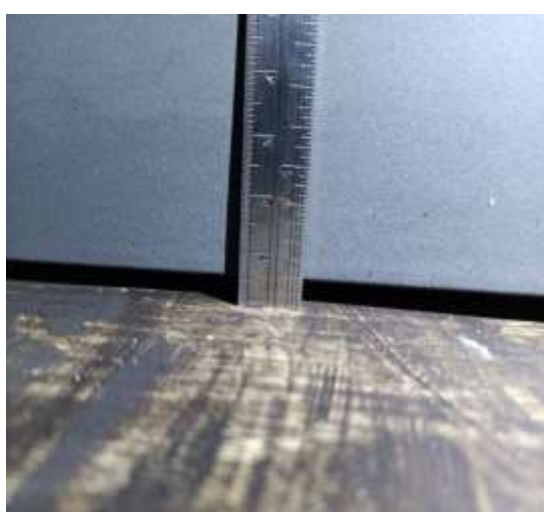
照片（右）房間門中段內側與地板約有 0.8 公分縫隙。

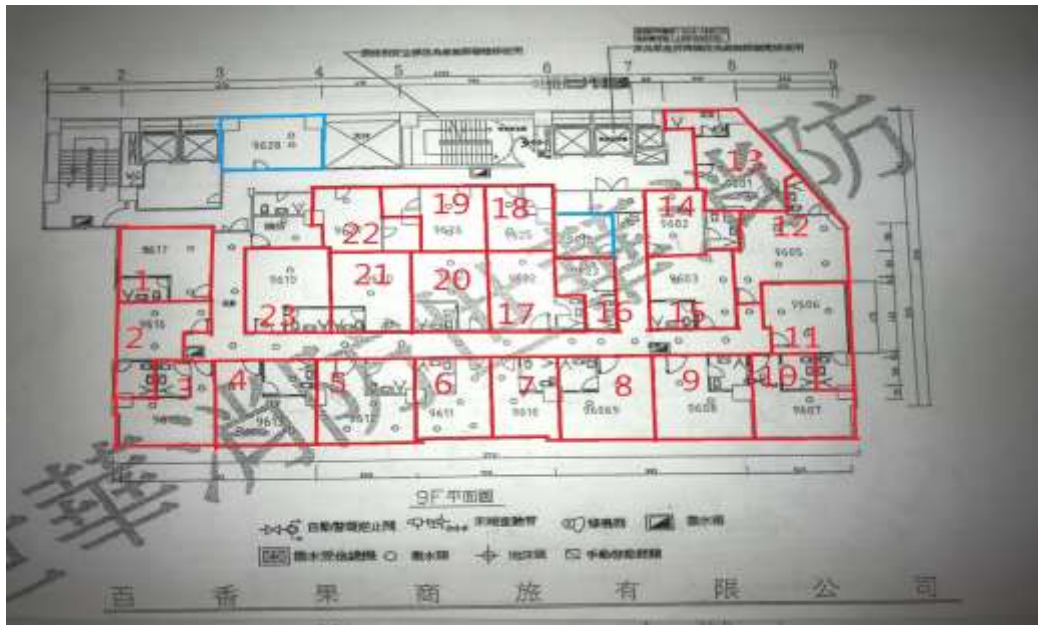
(五)109年2月26日城市暨觀光發展處審查准予設立登記9樓房間數

除 9627 外，另 9618、9628 房在建設處竣工圖上也是供機房使用，之後民眾再於申請旅館登記時，由申請變更使用併室內裝修竣工圖房間數 17 間，再增加為城市暨觀光發展處准予文件之照片合計 23 間，城觀處雖有派員會勘(未會同建設處及消防局)卻未發現，因機關間的協調未臻周全，造成建築管理的漏洞，未按圖施工、使用致使防火、防火避難設施有缺陷的場所仍能取得證照違規營業。

資料來源：本部災害事故調查會依彰化縣城市暨觀光發展處所提供9樓書面資料申請23間房間數，並以彰化縣消防局提供110年上半年消防檢修申報之平面圖，加以紅色劃設申請範圍示意圖，藍色線為當時未申請之範圍。
