督導各直轄市、縣（市）市地重劃、農村社區土地重劃及區段徵收工程

檢討分析報告 (109年7月至110年6月)

督導機關：內政部土地重劃工程處

中華民國 110 年 8 月

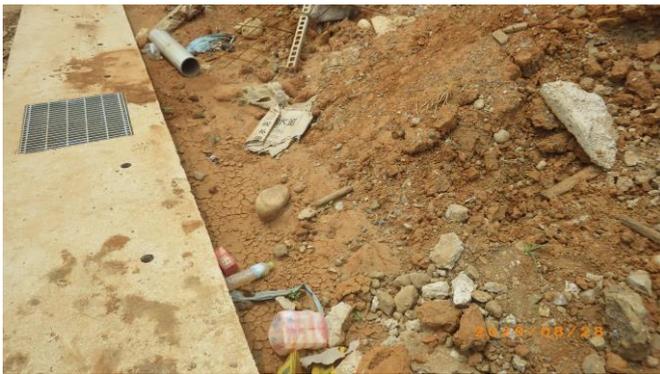
▶▶ 部分坵塊回填土方摻雜廢棄管材及垃圾等雜物

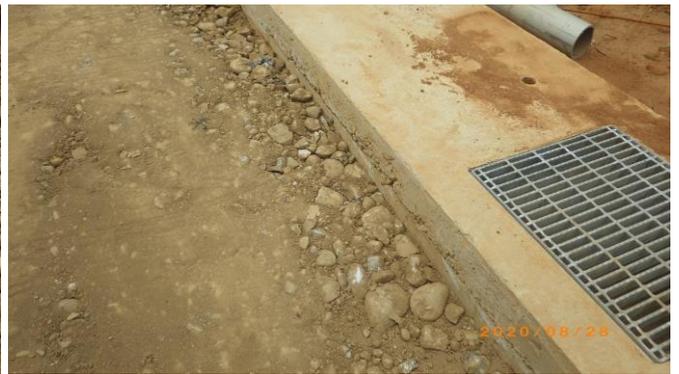
▶▶ 部分計畫道路路側回填之碎石級配粒徑過大，與施工規範規定不符

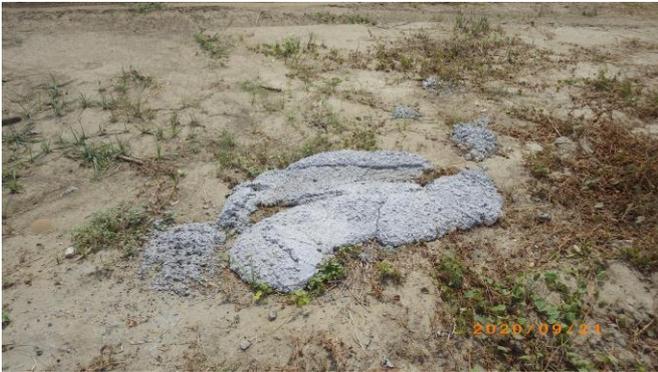
▶▶ 工區內部分混凝土殘料任意棄置

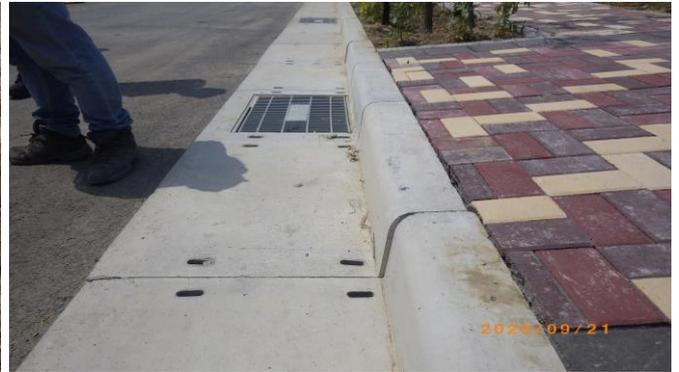
▶▶ 鄰近 2 號橋之人行道靠側溝側鋪面磚切磚不平整，且與溝蓋間隙偏大；另路緣石未對齊

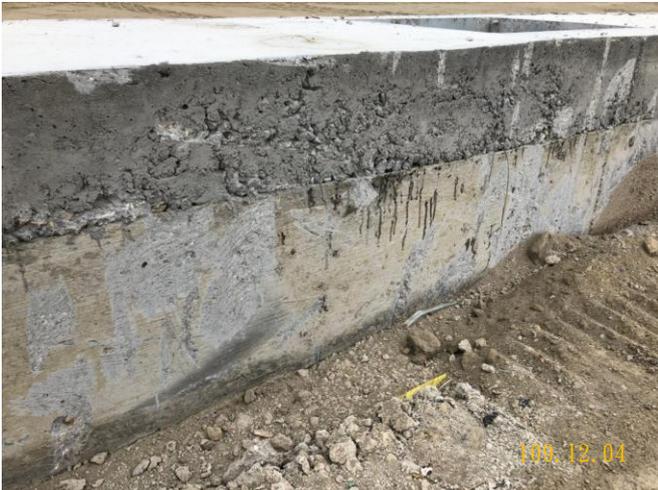
▶▶ 道路編號細 12M-3 處，左側溝臨道路內側有混凝土蜂窩

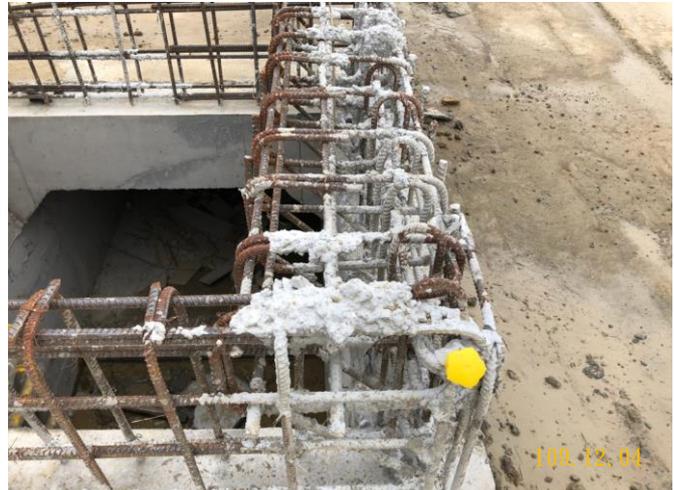
▶▶ 道路編號細 28M-1 箱涵式側溝清掃孔預留鋼筋有混凝土渣

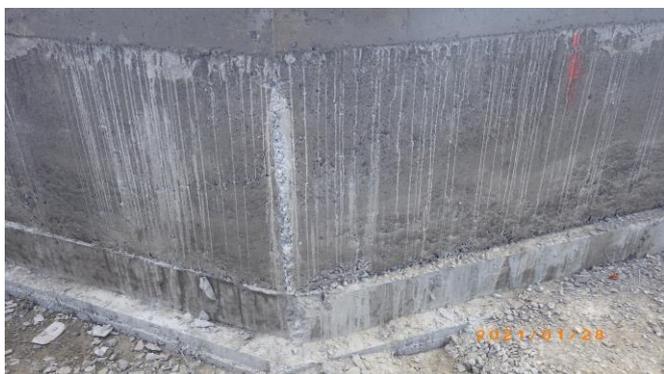
▶▶ C 工區道路側溝 0K+252 左側截角處混凝土蜂窩

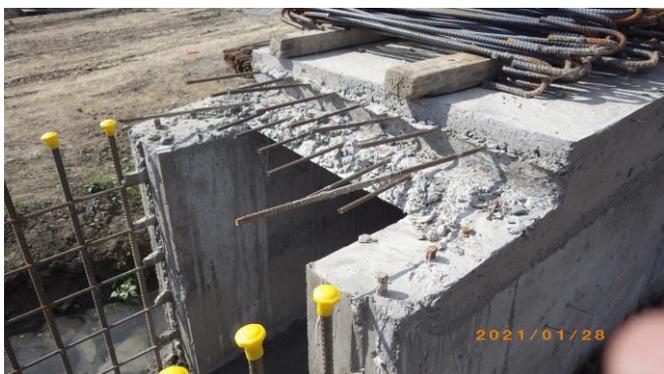
▶▶ C 工區道路側溝 0K+252 處穿越道路之暗渠側牆及頂版預留鋼筋搭接長度不足

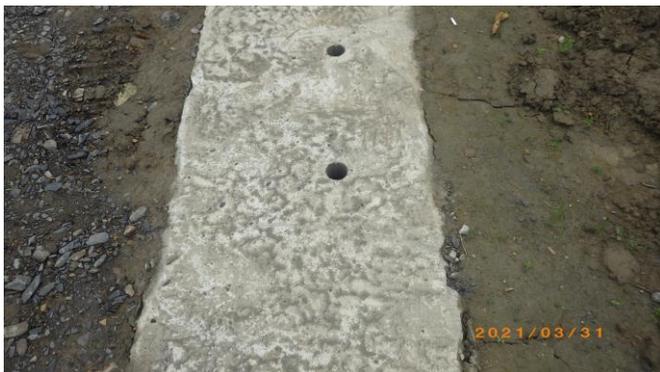
▶▶ 道路3側溝蓋版邊緣多處破損

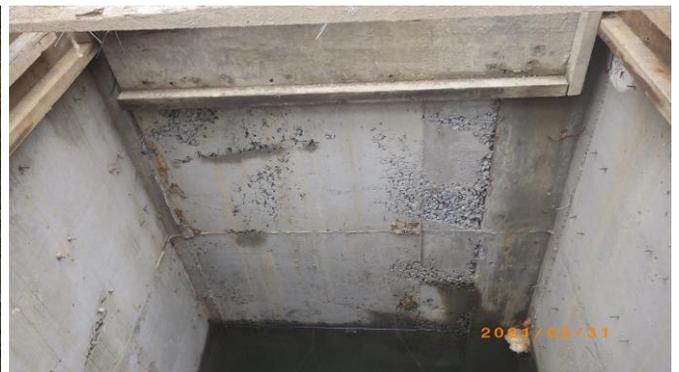
▶▶ 污水處理廠混凝土牆面蜂窩

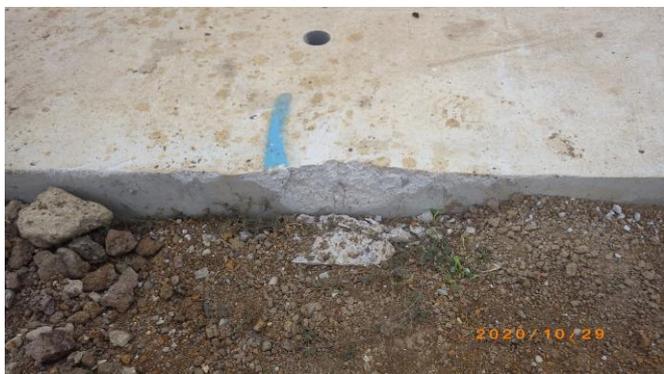
▶▶ 側溝頂版多處被施工機具碰撞致缺角情形

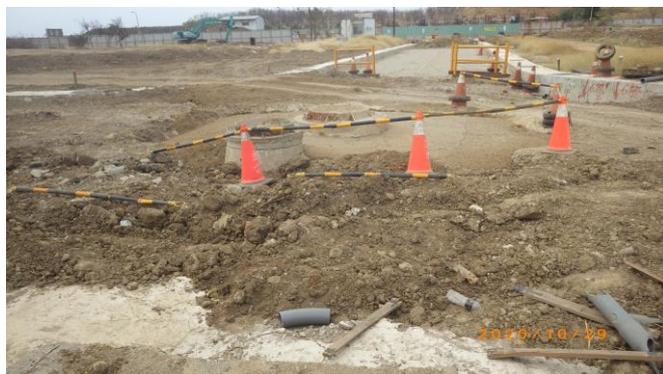
▶▶ 部分區域三角錐連桿脫落

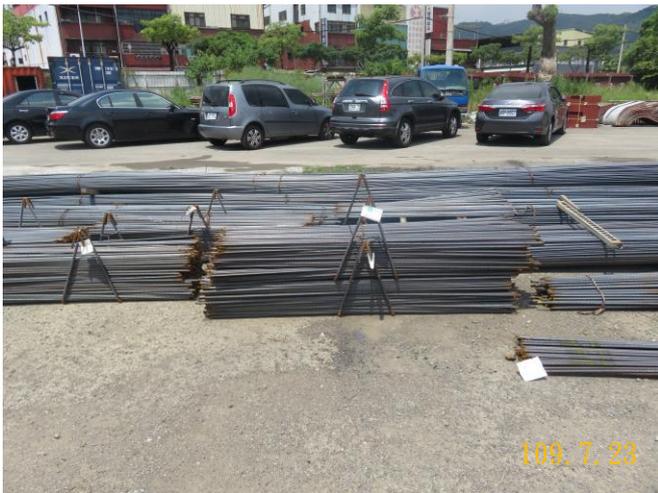
▶▶ 部分備用鋼筋材料未墊高堆置

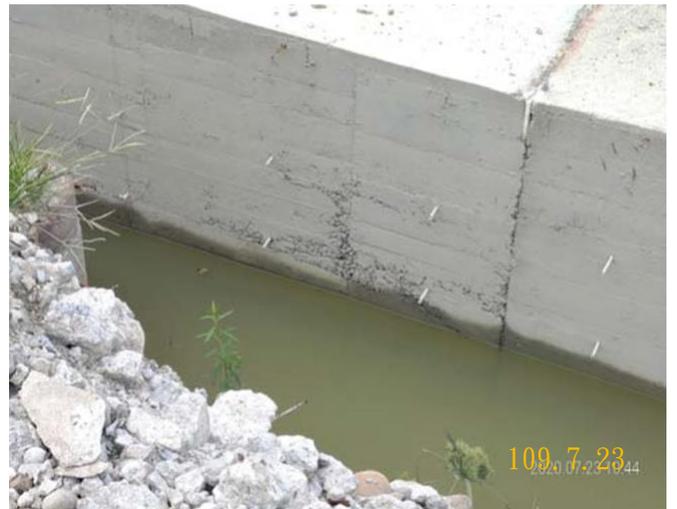
▶▶ Road 1 近銜接 Road 3 路口之箱涵側牆有蜂窩情形

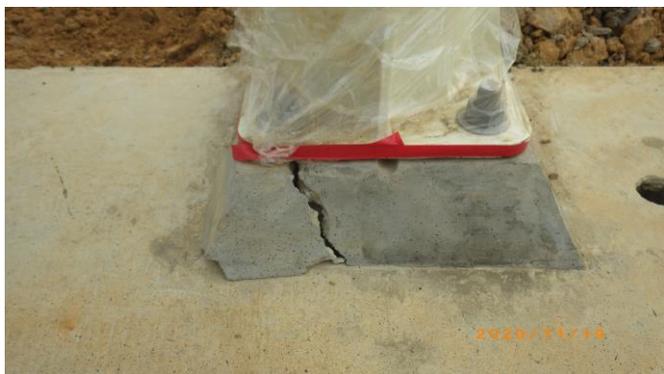
▶▶ 10M-4 道路部分路燈混凝土基座破裂

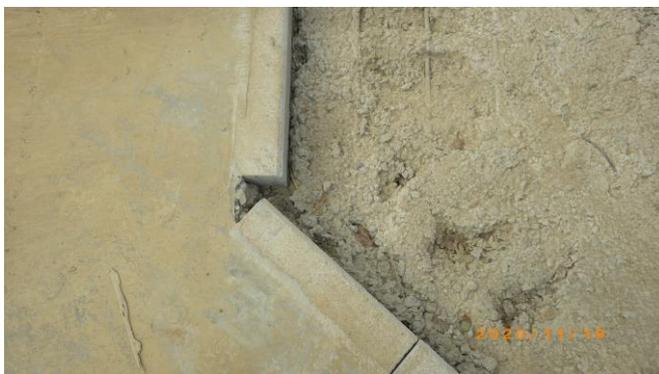
▶▶ 公園人行步道轉折處界石接合不佳，有錯位情形

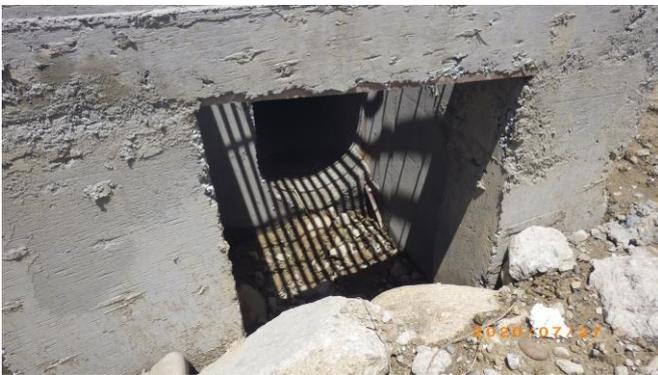
▶▶ 東二路側溝陰井內有土方堆積未清除

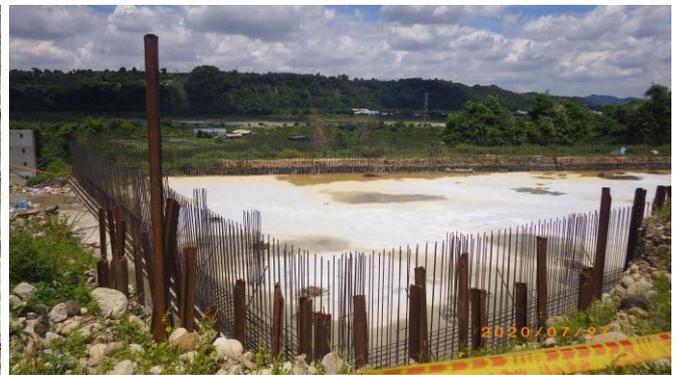
▶▶ 多處開挖面未做適當防護及警示，如滯洪池開挖處或構造物未銜接處等

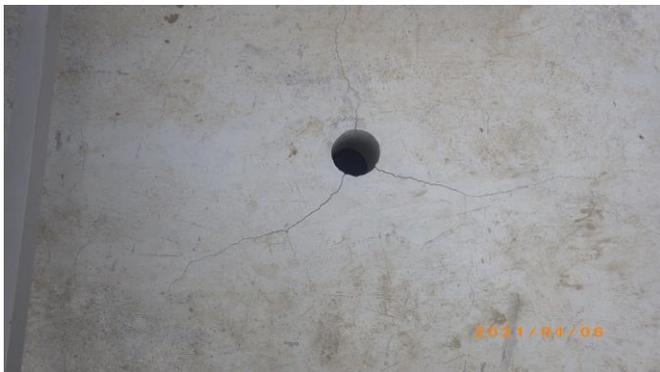
▶▶ 側溝頂版之洩水口周圍均有裂縫

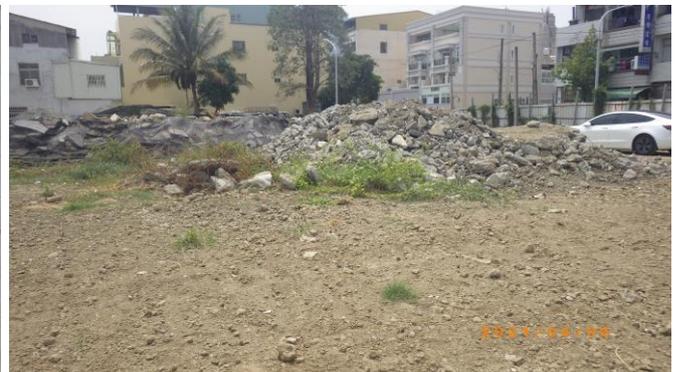
▶▶ 工區內堆置營建賸餘土石方未覆蓋防塵網

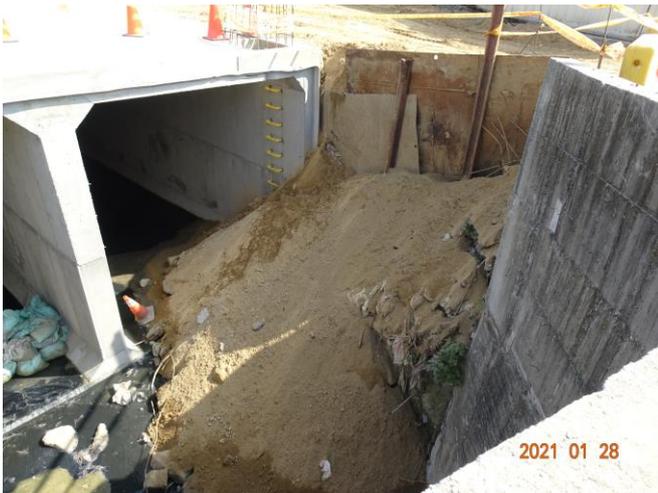
▶▶ 已施作箱涵處有土石掉落及摻雜廢棄物

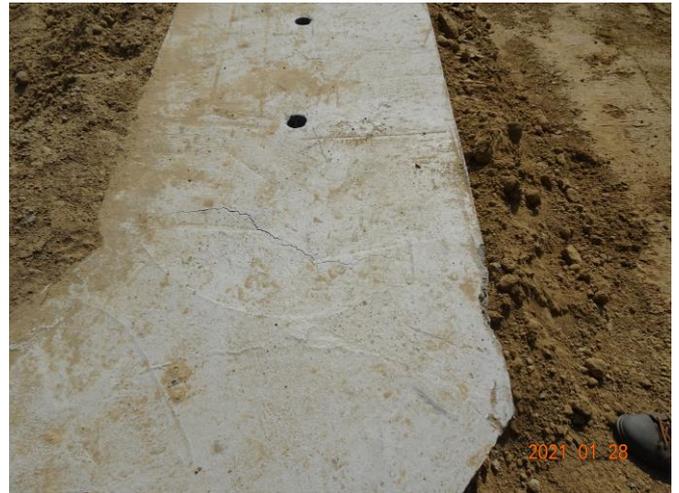
▶▶ 側溝及箱涵頂版有多處塑性裂縫，混凝土養護不足

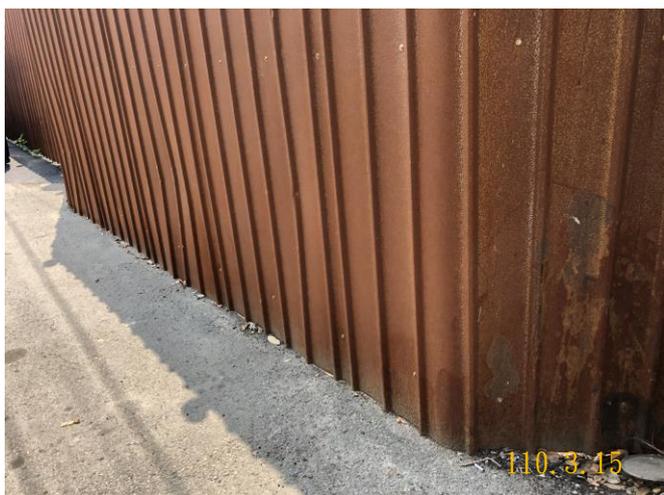
▶▶ 施工圍籬未設置防溢座

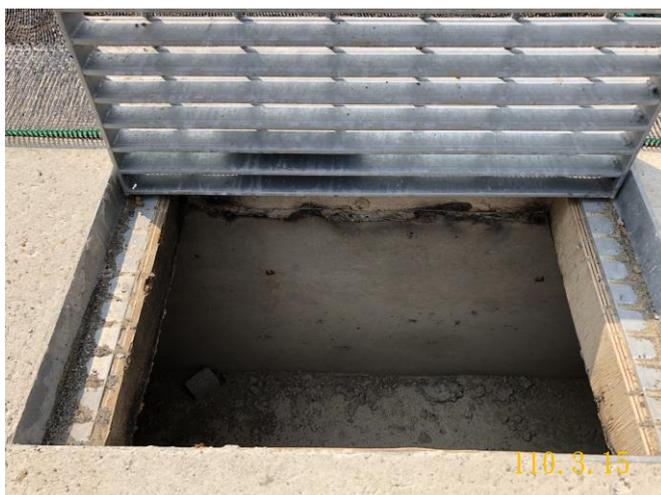
▶▶ 灌溉溝渠清掃孔底部及側邊木模板未拆除

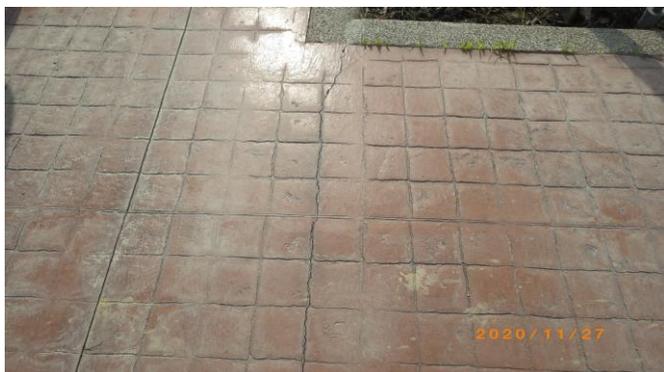
▶▶ 公園內步道壓花地坪、收邊洗石子及混凝土斜坡銜接處有多處產生裂縫

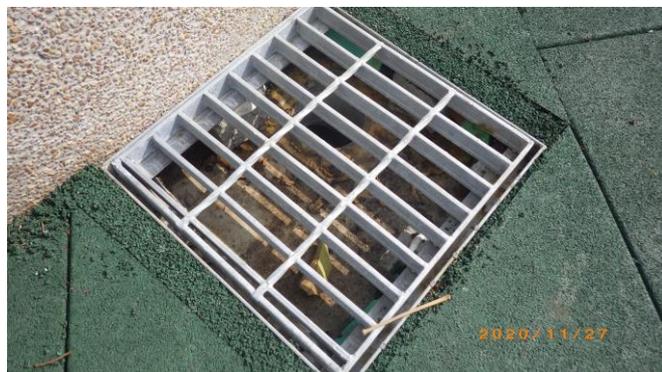
▶▶ 公園兒童設施排水孔未設攔污雜物設施及鍍鋅格柵板底部墊塊未清除

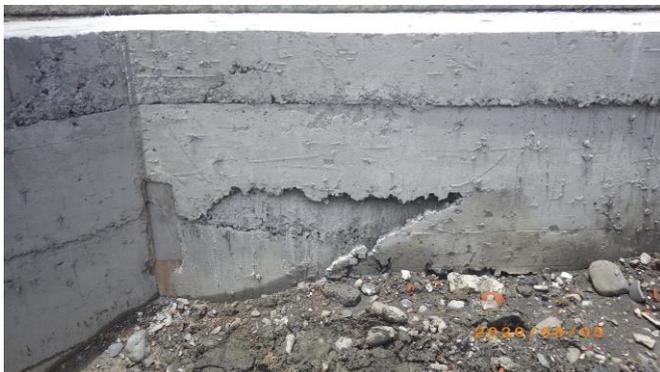
▶▶ 模板組立不緊密，有漏漿現象

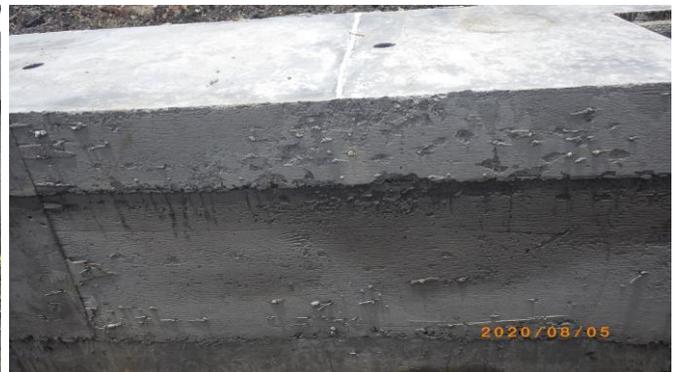
▶▶ 道路側溝伸縮縫未全斷面施設

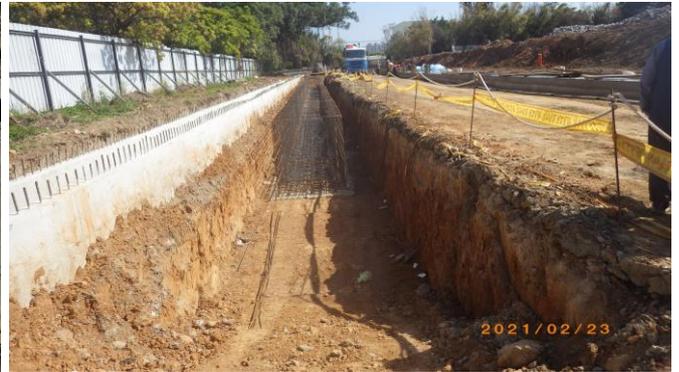
▶▶ Y3 箱涵開挖深度在 1.5 公尺以上，開口邊緣未設置符合規定之護欄
