台灣混凝土學會 2013 年混凝土工程研討會

聚丙烯纖維自充填混凝土修復火害鋼筋混凝土柱之研究

Repair of Fire-Damaged Columns Using Self-Compacting Concrete with Polypropylene Fibres Subjected to Fire

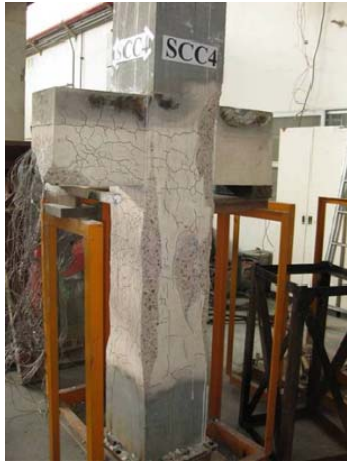
圖1 火害後鋼筋混凝土梁柱接頭試體

本研究將受火災後鋼筋混凝土梁柱接頭試體，如圖 1 所示，拆除已破壞的梁，進行 4 根柱體修復，修復範圍參考 Anderberg【13】建議火災溫度 800°C 以上超過 60 分鐘，保護層混凝土已受損害，須置換新的混凝土，CEB-FIP【14】則建議混凝土溫度超過 300°C 以上須移除置換，陳舜田等人【3】以混凝土溫度達 500°C 時混凝土之殘餘強度約為常溫的 60%，混凝土超過溫度

500°C 以上敲除，綜合前述文獻及評估梁柱接頭試體加熱時間為 3 小時，試體所受火害溫度 800°C 以上超過 60 分鐘，並由試體在保護層位置的熱電偶所測得溫度均超過 500°C，敲除柱體保護層的混凝土，依原柱斷面尺寸修復，修復材料選用自充填混凝土及添加聚丙烯纖維 (polypropylene fibres) 自充填混凝土，以組立模板澆置方式修復。

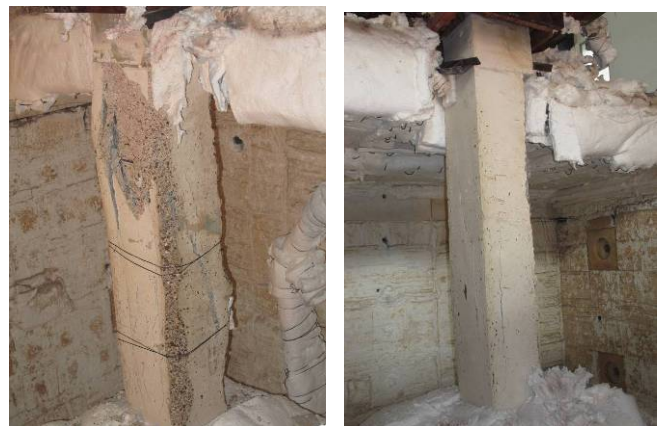
圖6 試體火害後照片

試體在加熱開始之前 30 分鐘因為爐內溫度快速增加，試體表面部分之溫度梯度較大，導致自充填混凝土修復試體 (NC3、SCC3) 表面混凝土剝落、角隅剝離及混凝土爆裂，其爆裂深度可見箍筋，聚丙烯纖維自充填混凝土修復試體 (NC2、SCC4)，由於添加聚丙烯纖維之故，在加熱試驗中並未發生如自充填混凝土修復試體之混凝土爆裂現象，僅出現垂直向裂縫，前述現象尤以昇溫 10 至 40 分鐘內最為明顯。

當加熱試驗結束並冷卻 20 小時後，將爐蓋打開後觀察火害後試體表面現象，如圖 6 所示，自充填混凝土修復試體 (NC3) 表面顏色為淡黃色及灰白色，柱角隅剝離及粒料劈裂，表面出

現粒料膨脹之咖啡色突出物，裂縫則多為垂直向，柱上端全面性爆裂，聚丙烯纖維自充填混凝土修復試體 (SCC4) 表面顏色為淡黃色及灰白色，柱角隅些許剝離，表面出現粒料膨脹之咖啡色突出物，裂縫則多為垂直向，柱體有一側修復的聚丙烯纖維混凝土剝離脫落。

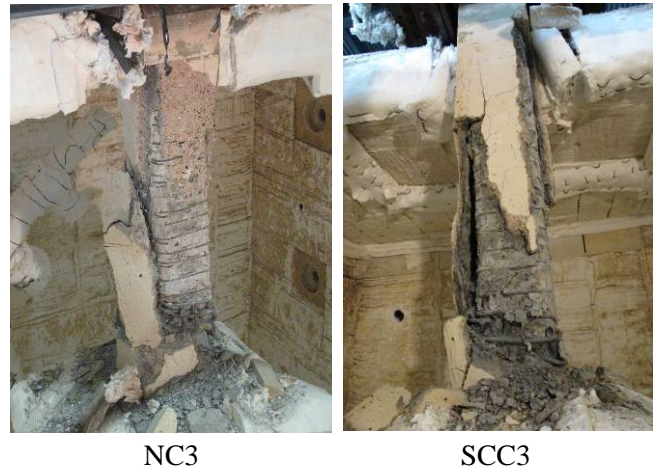
圖10 殘餘強度試驗中試體之破壞模式(1)

修復柱試體在受高溫試驗後 1~2 天即進行殘餘強度試驗，試體破壞模式均為混凝土保護層整片壓碎脫落，靠近柱下端主筋挫屈及箍筋斷裂，導致破壞，如圖 10 及圖 11 所示。圖 12 為修復柱試體加載至破壞過程中軸向變形變化，由該圖發現自充填混凝土修復試體 (NC3、SCC3)

及聚丙烯纖維自充填混凝土修復試體 (NC2、SCC4) 破壞載重分別為 5266 kN、5914 kN、5310 kN 及 5749 kN，對應之軸向位移分別為 23.56 mm、22 mm、21.07 mm 及 20.18 mm，SCC3 的破壞載重為最大，NC3 則為最小。

經由修復柱殘餘強度試驗結果發現，修復柱的破壞載重與核心混凝土強度、修復材料及原來受火害影響的柱加熱面數有關，如 SCC3 與 SCC4 之核心混凝土為自充填混凝土，其未受火害時的常溫抗壓強度較普通混凝土高，所以有較大破壞載重。原受火害 3 面的柱 (SCC3) 破壞載重較原受火害 4 面的柱 (SCC4) 高。以聚丙烯纖維自充填混凝土修復柱 (NC2) 的破壞載重較自充填混凝土修復柱 (NC3) 高。
