實尺寸鋼構實驗屋鋼梁構件之大型現地結構火害實驗

The Large-Scale In-situ Structural Fire Test for the Steel Beams in the Full-Scale Steel Experimental Building

科技部計畫編號：MOST-106-2221-E-006-054

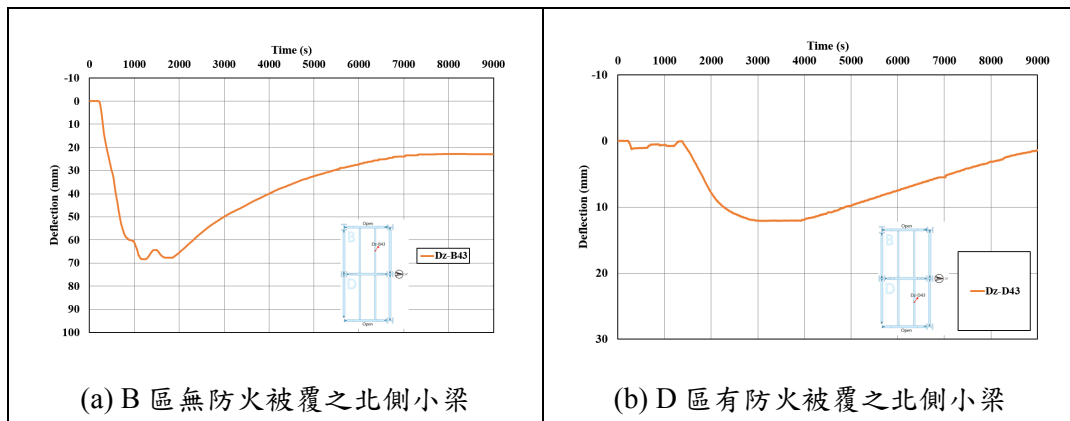
圖 6 火害實驗區北側小梁之中點變位歷時曲線

圖 6(a)和圖 6(b)分別為 B 區無防火被覆北側小梁與 D 區有防火被覆北側小梁的中點變位歷時曲線圖。B 區北側小梁在 227 秒後，其變位以較快的速率向下增加，約在 1147 秒時，B 區北側小梁中點達到最大的向下變位 68mm，由於 B 區的火害溫度逐漸下降，約在 1888 秒後，B 區北側小梁之中點變位出現向上回彈的現象，在 7477 秒時的回彈速率開始平緩，其中點變位為向下 23mm，冷卻到常溫時，其中點殘餘變位為向下 29mm，為其最大變位的 43%。D 區北側小梁在 1355 秒之後，開始有明顯的向下變位，在 2681 秒到 4023 秒之間，中點變位歷時曲線產生平原區，D 區北側小梁中點之最大向下變位 12mm 亦發生在此平原區，此最大向下變位僅為 B 區北側小梁最大向下變位之 17.6%，D 區北側小梁在 4023 秒後，因為 D 區之火害溫度下降，其中點變位向上回彈，約在 9000 秒時，其中點變位為向下 1.4mm，然冷卻到常溫時，北側小梁中點殘餘變位回彈至向上 2.7mm。

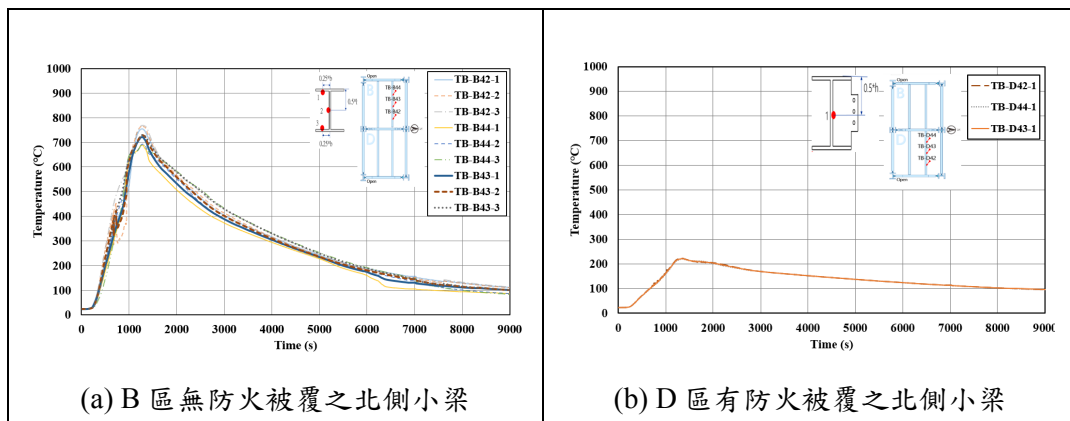
圖 7 火害實驗區北側小梁之溫度歷時曲線

圖 7(a)和圖 7(b)分別為火害實驗時 B 區無防火被覆北側小梁與 D 區有防火被覆北側小梁的溫度歷時曲線圖。B 區北側小梁在約 1248 秒時達到最高溫，熱電偶量測到的最高溫約為 770°C，

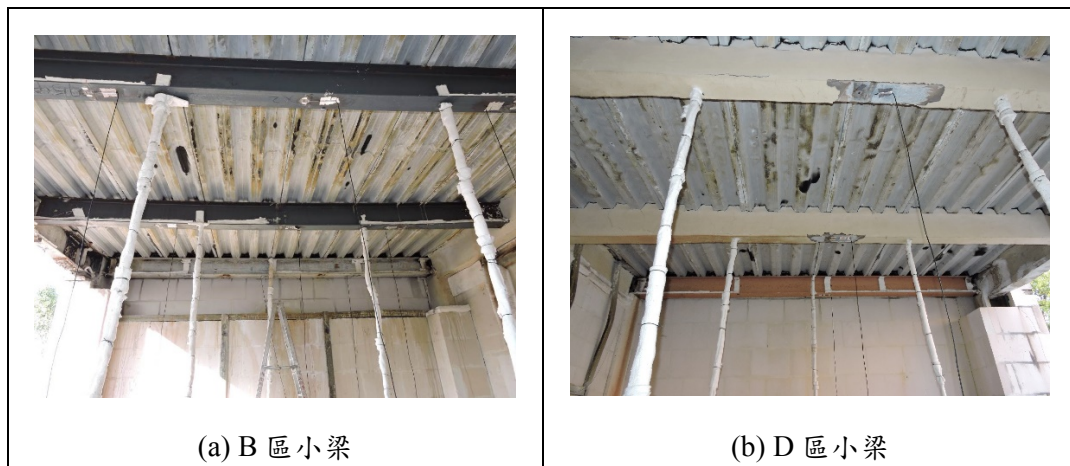
圖 8 火害實驗區小梁之火害後照片

D 區北側小梁在約 1315 秒時達到最高溫，熱電偶量測到的最高溫約為 221°C，顯示防火被覆確實有其功效，1315 秒之後，小梁溫度開始下降，由於受到防火被覆的影響，D 區小梁的升溫與冷卻的速率皆較 B 區小梁為慢。圖 8(a)和圖 8(b)分別為火害實驗時 B 區無防火被覆小梁與 D 區有防火被覆小梁於火害後之照片；B 區的兩支小梁除了產生永久的垂直殘餘變位以外，兩支小梁在靠近東側的內牆端發生了扭轉挫屈和局部挫屈的現象，其主要原因為兩支小梁之東側接頭(內牆端)的軸向束制較強。D 區的兩支小梁由於有防火被覆保護，從外觀未觀察到明顯的變位或挫屈，然兩支小梁與大梁接頭處之防火被覆皆有龜裂的現象。

- (3) 在真實彎矩連接束制條件下的大梁受火害的結構行為與單一無束制的鋼梁在標準爐中進行火害試驗之結構行為有所不同。以本實驗為例，真實彎矩連接束制條件的大梁(邊梁)在火害初期因受熱而膨脹，但在膨脹時亦會受到大梁兩端與鋼柱彎矩接合所產生之束制軸向壓力，由於大梁之一端連接角柱，另一端連接邊柱，火害中邊柱端給予大梁的束制壓力較強，再加上原先樓板載重施予大梁接頭負彎矩所產生之壓應力，因而造成大梁下翼板的局部挫屈，此外，大梁(邊梁)的中段與兩支小梁連接處，因受到兩支小梁受高溫火害後變形伸長，也有輕微向外的側向扭轉挫屈發生，當大梁冷卻到常溫時，整體大梁亦被發現到有上拱之現象。
- (4) 在真實剪力連接束制條件下的小梁受火害的結構行為與單一無束制的鋼梁在標準爐中進行火害試驗之結構行為有所不同。本實驗結果顯示，真實剪力連接束制條件的複合小梁在火害初期因受熱膨脹而先向外伸長，但在膨脹伸長的同時也受到小梁兩端與大梁剪力接合所產生之束制壓力，另外，由於小梁一端連接內梁，東側連接邊梁，因此內梁端的束制力較強，造成小梁在內梁端的下翼板有明顯的側向扭轉挫屈現象發生，且小梁之腹板與下翼板皆有局部挫屈的產生。

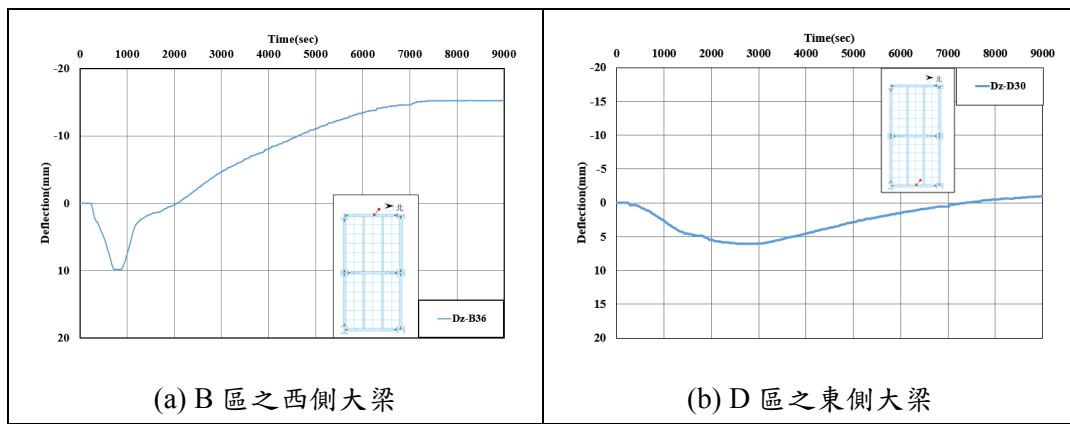
圖 9 火害實驗區大梁之中點變位歷時曲線

圖 9(a)和圖 9(b)分別為 B 區無防火被覆西側大梁與 D 區有防火被覆東側大梁的中點變位歷時曲線圖。B 區西側大梁在點火後約 196 秒有明顯的向下變位產生，在 718 秒及 892 秒時，西側大梁的中點變位曲線呈現出平原區，亦在此時達到最大向下變位 10 mm，之後由於 B 區的火害溫度下降，西側大梁的中點變位便開始出現向上回彈的現象，約在 2076 秒時，西側大梁中點變位歸零，在 2076 秒之後，大梁中點變位還是持續向上，直到 7365 秒上拱情形才趨於平緩，

最後冷卻至常溫的中點變位為向上 14 mm。D 區東側大梁約在 203 秒時有明顯的向下變位發生，由於受到防火被覆的保護，D 區東側大梁向下的變位速率較 B 區西側大梁緩慢，大約在 2668 秒時達到最大向下變位 6.11 mm，之後由於 D 區的火害溫度下降，使得東側大梁的中點變位開始出現向上回彈的現象，約在 7440 秒時，大梁中點變位歸零，之後大梁中點變位緩慢地像上回彈，最後冷卻至常溫，大梁中點變位為上拱 2.3 mm。

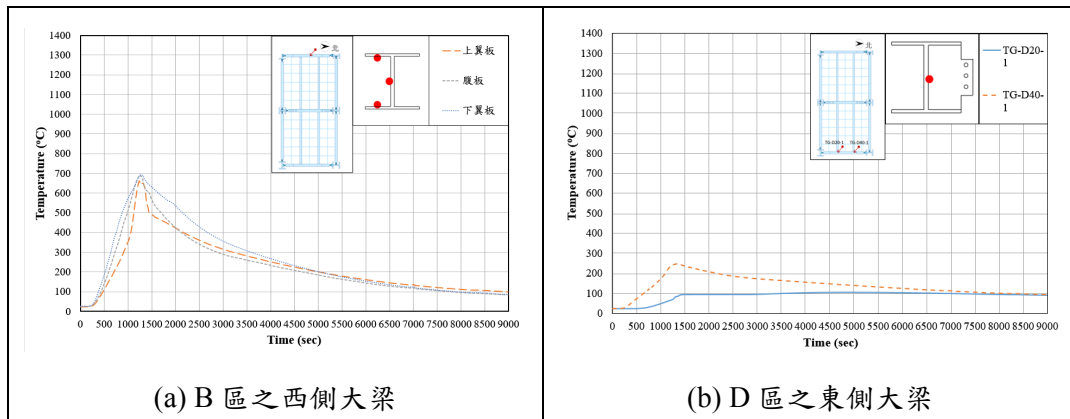
圖 10 火害實驗區大梁之中點溫度歷時曲線

圖 10(a)和圖 10(b)分別為 B 區無防火被覆西側大梁與 D 區有防火被覆東側大梁的中點溫度歷時曲線圖。B 區的西側大梁中點溫度大約在 237 秒時開始上升，大約在 1224 秒時，西側大梁中點處達到最高溫 700℃，之後溫度隨即下降冷卻。D 區有東側大梁亦大約在 237 秒溫度開始上升，大梁北側溫度上升至 250℃之後開始下降。

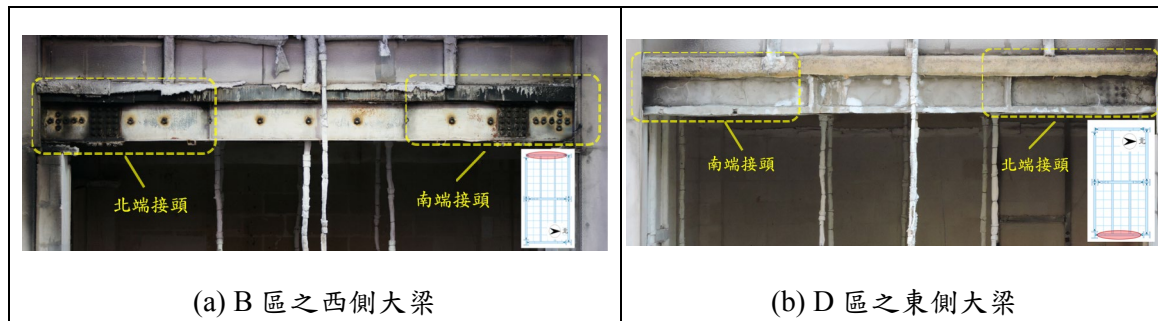
圖 11 火害實驗區大梁之火害後照片

圖 11(a)和圖 11(b)分別為 B 區無防火被覆西側大梁與 D 區有防火被覆東側大梁於火害後之外觀照片。由圖 11(a)可以看到，火害後西側大梁在南端接頭托梁和連接梁接合處以北之下翼板發生局部挫屈，但其北端接頭之翼板或腹板並無局部挫屈，其原因可能與西側大梁的南端接頭連接邊柱，而北端接頭連接角柱有關，邊柱能提供較強的束制有關，此外，西側大梁的中段也有輕微向外的側向扭轉挫屈發生，其原因可能是 B 區兩支小梁受高溫火害後變形伸長所導致，西側大梁的南端與北端接頭並未發現接合鋼板與螺栓有明顯的破壞與變形。由圖 11(b)可以觀察到，D 區東側大梁與兩端接頭被防火被覆保護良好，並未有任何變形與挫屈產生，只有在南端與北端接頭處發現多個防火被覆的裂痕。
