內政部建築研究所籌備處專題研究計劃成果報告  
計 劃 名 稱：建築物火災後調查與分析之研究

## 建築物火災後調查與分析之研究

執行期間：80年9月1日至81年6月30日

執行單位：中央警官學校消防學系  
中 華 民 國 81 年 6 月

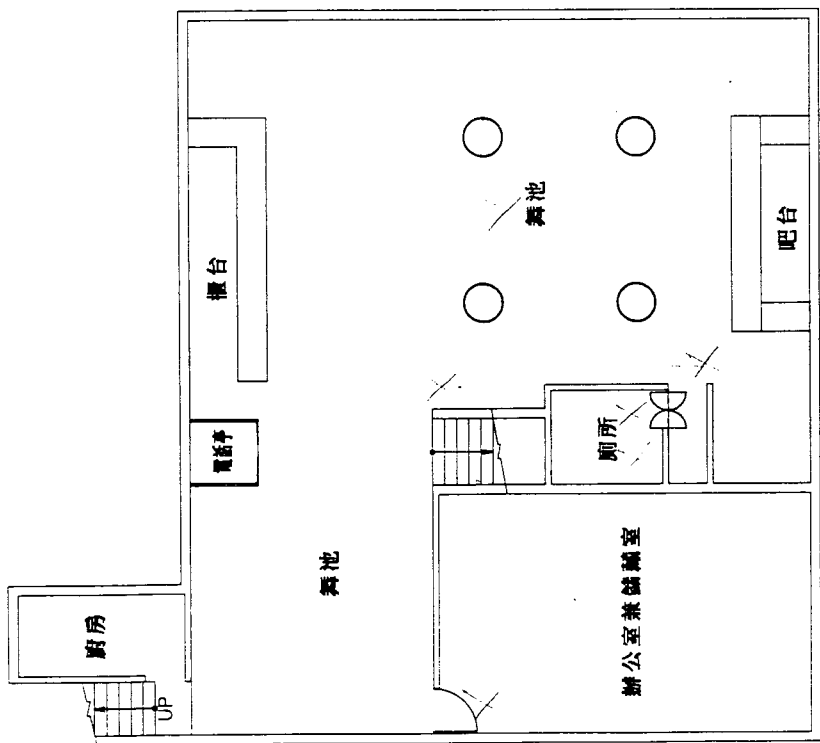
一F 騎樓起火點

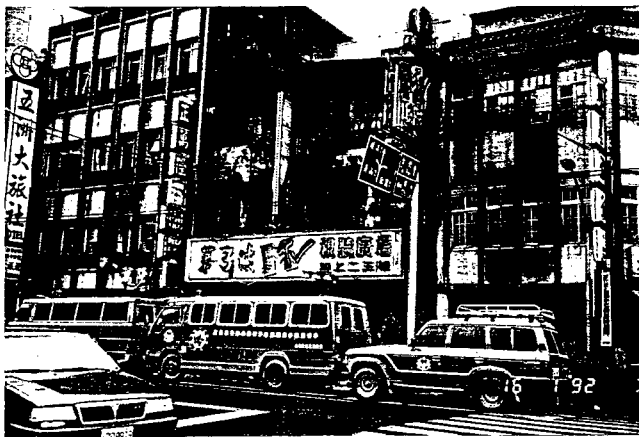
照片1 火災後之第三波MTV店外觀

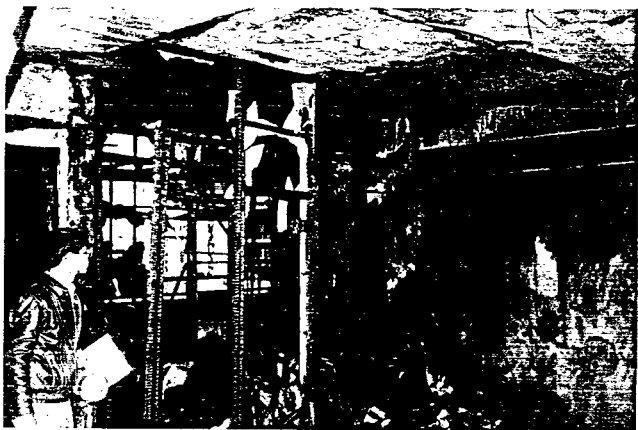
照片4 火災後一樓S4版剝落情形

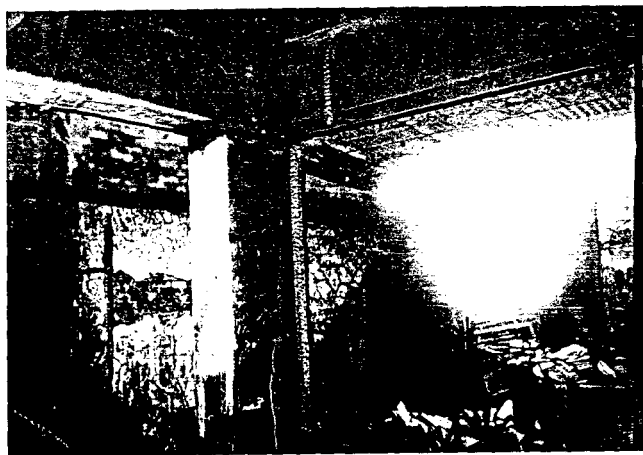
照片6 火災後二樓C13柱熏黑情形

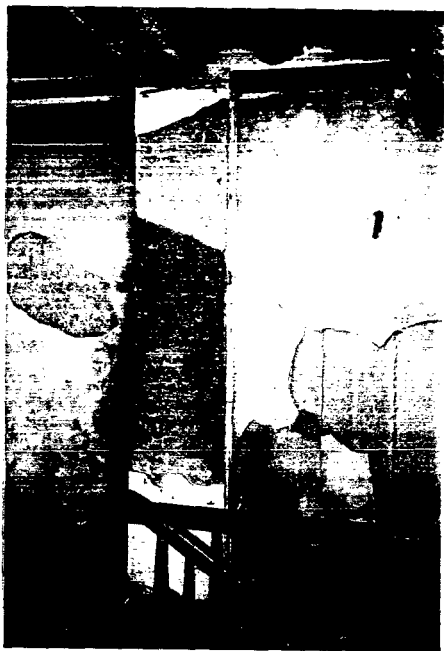
照片8 火災後三樓C5柱剝落情形
