# 第一章 緒 論

## 1—1 研究動機

## 第二章 基礎開挖工程與施工災害

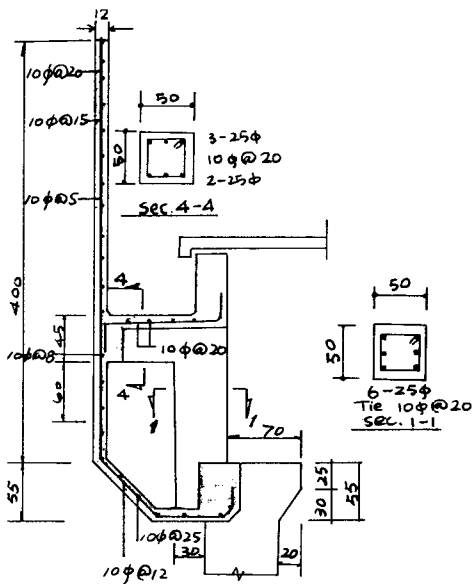
圖 3-1 體育館女兒牆斷面

- (1) 模板負責人為節省模板使用量，竟在該女兒牆第二次施工即灌注預拌混凝土之前，已經將第一次施工所使用之模板及支撐拆除，移至別處使用，使得牆側面模板基本上是架在懸空中，而無側向支撐，這是此災害最大敗筆之處。
- (2) 營造公司之工地主任及建築師事務所駐地工程師皆疏於職責未即時發現上述模板支撐之大缺陷。
- (3) 該女兒牆之目的在於美化體育館，因此其承受垂直荷重有限，對於灌注預拌混凝土所引起的衝力及振動力作用，實不能輕視，為此更應該注意模板的支撐設施，沒想到，不但不注意模板的支撐，竟讓第一次施工的支撐物及模板拆除，而且建築師事務所駐地工程師還簽名同意灌注預拌混凝土。

- (4)結構設計未加強調，該段沒有抵抗壓力，須到中段鋼筋混凝土之梁處，才能產生抵抗力。
- (5)模板面積過大，而且工地又處於丘陵地上，加上當天風力較強，如此在沒有足夠支撐力作用之下，除建築物及材料的靜載重外，又增加了風力及灌注混凝土的衝力等動態作用力，而導致該女兒牆於施工中倒塌。

- (1)會同有關單位勘查原有損壞之模板及鋼筋混凝土之後，拆除原有損壞之模板及鋼筋混凝土，不可在復舊施工中，尚留有結構體之殘破部份，否則將大大影響結構體之強度。
- (2)考慮灌注混凝土所引起的衝力及振動力，以及風力的作用力並顧及工作人員的安全，此屋頂女兒牆之模板支撐，改由壹樓地坪搭整體鋼架至屋頂，除增強模板的支撐力之外，還於模板各處施行補強。
- (3)責成建築師事務所駐地工程師及承造公司派駐的工地主任，在營造工程之任何項目施工前，必須事先就設計及結構設計圖詳細研究，互相切磋討論，多考慮一些外在因素，如突然的地震，刮風等，預測施工時可能發生之現象。
- (4)為控制施工安全及施工品質，在灌注混凝土之後，混凝土在未達所需強度或施工說明書所規定之條件，承造公司絕對不可為任何理由而提早拆模。
- (5)對於模板的支撐力，在施工前，工地主任必須先做模板支撐承載力應力分析；不然，至少應仔細的檢查各支撐，斜撐及補強工是否皆確實穩固。

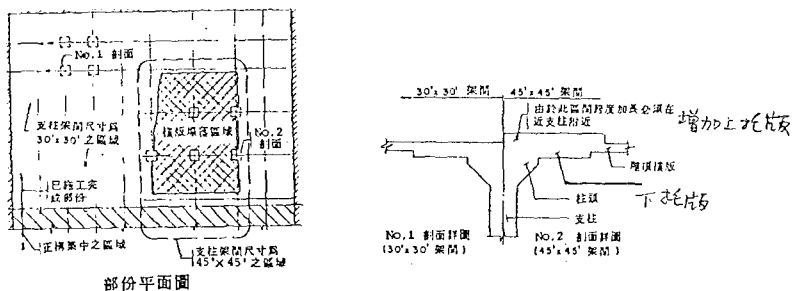
圖4-10 地下停車場樓版塌落示意圖

根據現場描述，其破壞情形如圖4-10所示，塌落部份位於9m x 9m與13.5m x 13.5m跨度交與區域；為了保持淨空高度及加強因跨距加大之抗撓曲作用，所以在設計時特別於樑-柱接頭附近之樓版增加"上托版" (up-drop panel) 從破壞圖可看出，整個倒塌部份即沿著"上托版"之周邊發生，經由現場鑑定發現，其失敗原因就在於"鋼筋在轉折處配置錯誤"，由於施工單位缺乏鋼筋配置之施工指示詳圖，及整個進行之工程缺乏有效與仔細之施工管理查核措施，而導致這次災害，由圖4-11 a, b，我們即可了解其發生原因及結構體之破壞機構。

- (1) 鋼筋在受張力時產生伸張作用
- (2) 由於埋入深度不足, 致使鋼筋附近之混凝土因擴張應力之作用而碎化。
- (3) 當混凝土之拘束能力消失, 更助長鋼筋之伸張作用。
- (4) 由於“擴張效應”加速, 導致混凝土結構體龜裂倒塌。

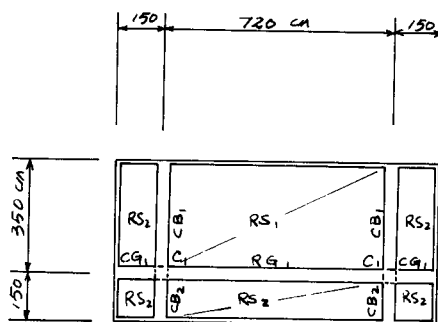
圖 4-13 游泳池看台雨棚結構平面圖

本案例所探討之游泳池看台其下層做為更衣室，看台上設有一座長10.2m，寬5m之鋼筋混凝土結構物的雨棚（見圖 4 - 1 3），雨棚採用反樑式設計，僅以兩根40cm x 40cm 柱支撐整個看台雨棚之重量，柱心淨高2.1m，簷高2.6m；以柱為中心，前面跨出柱心3.5m，後面突出柱心1.5m（見圖 4 - 1 4），如

根據倒塌現場情形的了解，混凝土施工方面，偷工減料造成混凝土強度不足，是破壞的原因之一。再者鋼筋配更是此次倒塌的主因，梁柱接合處安排不當及梁與樓板接合配筋不夠，致使結構物由接合處破壞；梁柱接頭的錨定長度不足，鋼筋端點未按圖做好彎鉤，促使地震發生後，因接合處的握裹強度的不夠，造成建築物的倒塌。

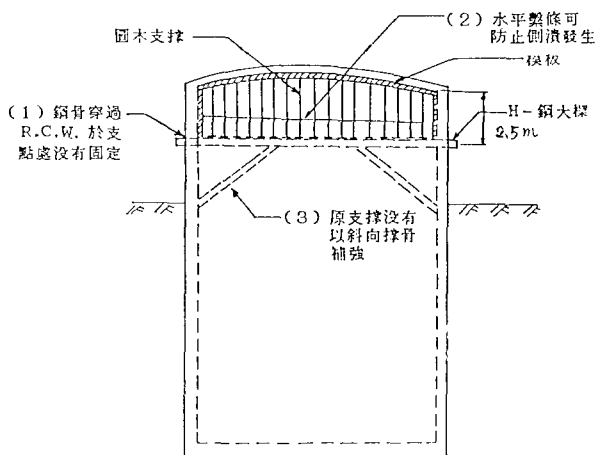
圖 5-2a 池頂支撐設置剖面

雖然顧問公司聲稱支撐設計足以抵抗八百噸之垂直載重，但整個支撐構架如前所述於力學行為上之分析，為一不穩定構造，且其跨距長達 20M，若不用斜向撐骨補強，如圖 5-2-a 所示，更易造成其不穩定性之趨勢。

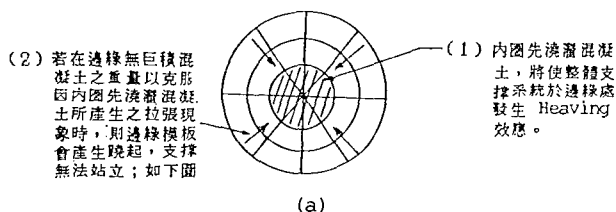
圖 5-3a,b 支撐系統破壞機構平面及立面

在支撐設計上常以為所設計之斷面強度足夠支撐施工載重（包括活載重與呆載重）即認為安全無虞，但是常常沒考慮到結構物之力學行為之不穩定性因素，由圖 5-3-a 中可瞭解，工地主任允許灌漿作業之順序是由內圈開始，然後是內圈輻射樑→中圈→外圈輻射樑→外圈，這種施工順序將對邊緣模板造成上揚效應（Heaving），其影響支撐系統之破壞機構如圖中所述。

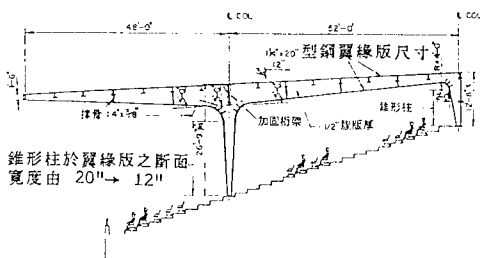
圖 6-1 構架立面圖

這項懸臂式屋頂雨棚工程是屬於鋼構造結構物，如圖 6-1，採用 "反樑式設計"，並加後柱支撐，屋頂延展面遮蓋了整個看台區域，設計時允許  $100\text{kg}/\text{m}^2$  之活載重，亦即允許業者在屋頂上再作適當之臨時架設；在建造中，當所有架構已完成，且金屬版屋頂也已覆蓋完成，正鋪屋頂面之隔熱設施時，（大致上整個結構物之靜載重已施加結束，而尚未涉入活載重之考慮時），整個懸臂屋頂在樑、支柱交叉處發生彎折倒塌失敗，如圖 6-2。

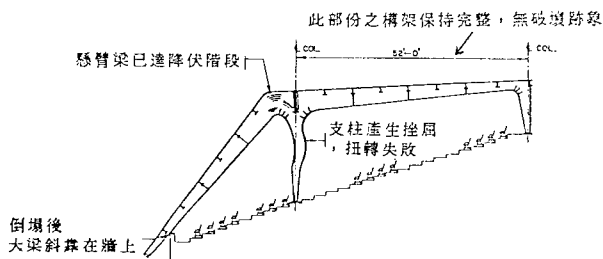
圖 6-2 雨棚鋼構架倒塌後情形

1. 由現地之結構倒塌情形研判倒塌原因不是由於營造缺失所致，而是 "設計不當" 導致 H 型鋼梁與支柱之挫屈失敗；設計錯誤的原因在於結構設計師將 H 型鋼之腹版加勁桿於 "梁—柱接合處" 與屋頂大梁合併加固之錯誤設計；基本上，腹版之加勁桿乃是加在細長之梁或柱上之小構件，以加強斷面之勁度而防止挫屈的產生，而在此結構中，加勁桿應該安置在腹版之中央，並擴展於梁寬之整個斷面以支撐屋頂結構，由破壞情形可顯見此次倒塌之關鍵在於腹版於梁—柱接合處已發生挫屈，並且在支柱部份已導致歪曲、扭轉現象。
2. 本結構物之鋼構架立面圖如 圖 6-1 所示，在遭挫屈倒塌後之情形如 圖 6-2 所示；失敗原因之鑑定，經由有限元素法結構分析結果，可得張力區與壓力區之應力分佈狀況，如 圖 6-3a 所示，及梁—柱接合處之應力區分佈範圍，如 圖 6-3b 所示。

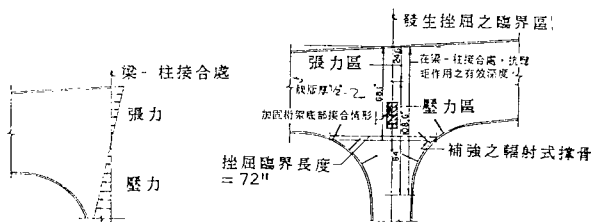
圖 6-3a 構架腹版在接合處之應力分布圖

在壓力區的範圍內，腹版必須具備支柱之行爲，且在兩翼緣版之間要有 72 吋之 "抗挫屈臨界長度"，依據在倒塌當時之載重情形，經由計算分析得知此壓力區之破壞應力為 12.1 ksi，而原設計之極限應力值為 8.5 ksi（分析時，假設腹版為一薄版單元，而翼緣版為附在版端之加勁拘束體），顯然原設計之強度不足而造成懸臂梁超過降伏階段而倒塌。很顯然的，在這次災害事件中，倒塌的原因可說是由於結構物之鋼梁及支柱斷面明顯不足，即其結構強度不足以抵抗懸臂部份靜載重之作用。
