第一章 計畫背景

1.1 緣起及目的

1.3 計畫範圍

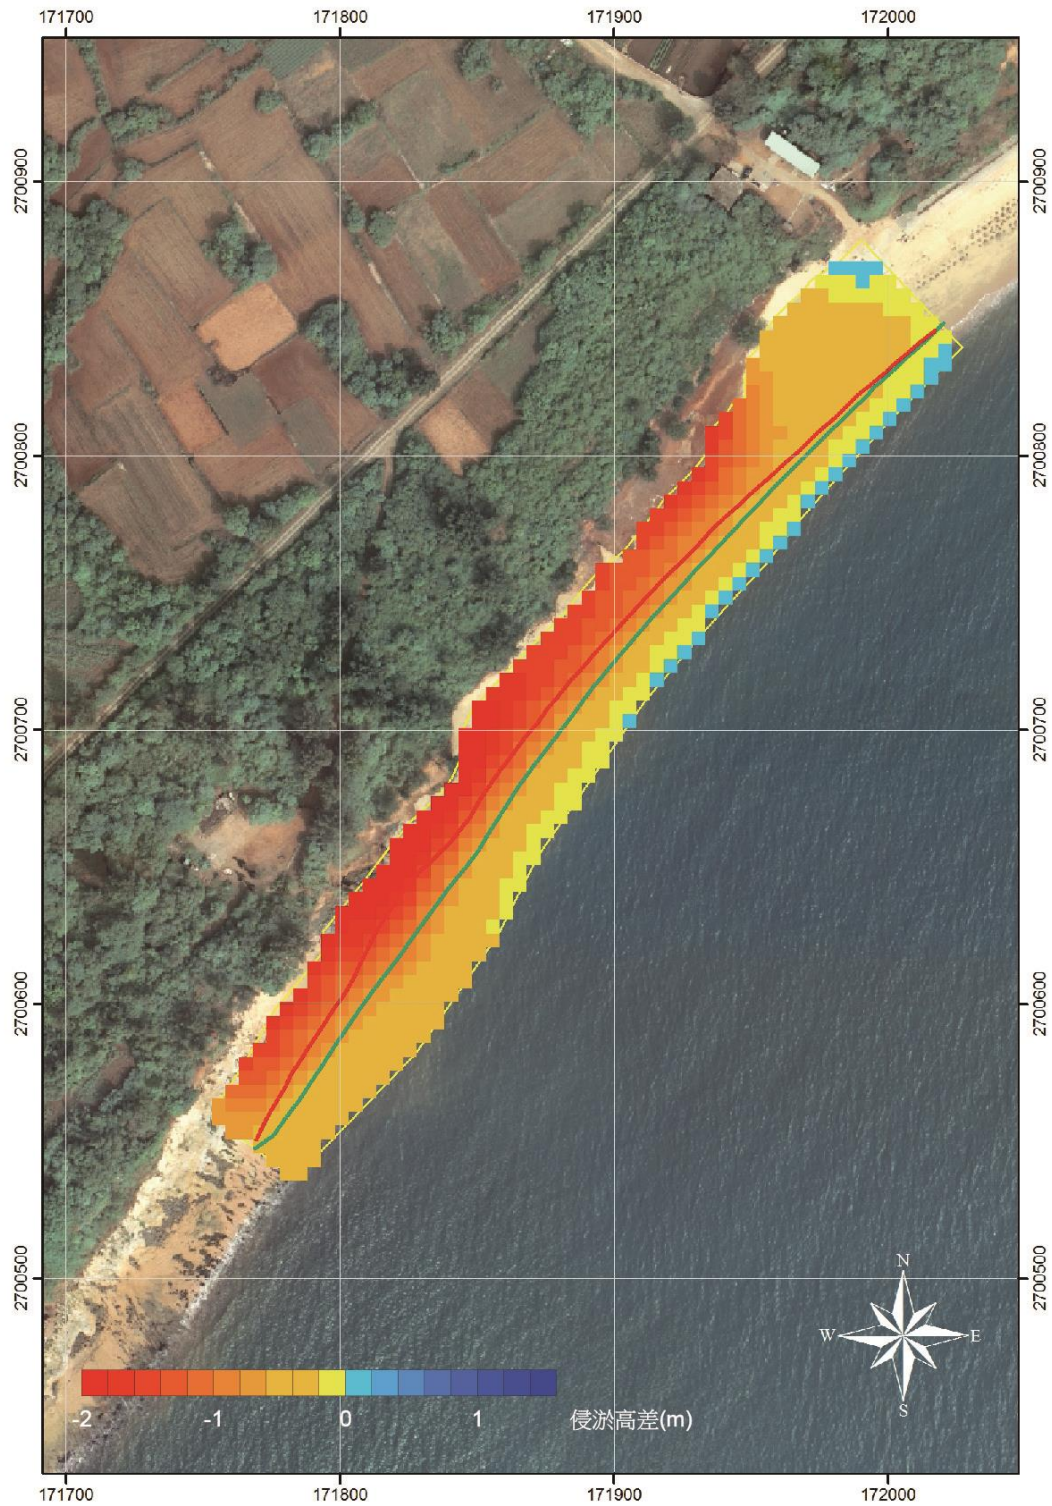
圖 3.4.1.11 烈嶼南山頭海岸 2016 年 10 月與 5 月 5 米數值地形高程變化圖

由圖 3.4.1.11 中可觀察到，在歷經 2016 年 7 月 9 日尼伯特颱風、9 月 15 日莫蘭蒂颱風與 9 月 27 日梅姬颱風，對於金門海岸有所影響，其中顯示侵蝕的紅色與橘色區域在南山頭海灘的西北側靠近玄武岩處，有許多區域兩次數值地形模型高差大於 1 公尺，呈現明顯侵蝕。在海岸北側與東側黃色的區域則呈現些微侵蝕的情形，部分區域則是藍色，屬於些微堆積的狀況。

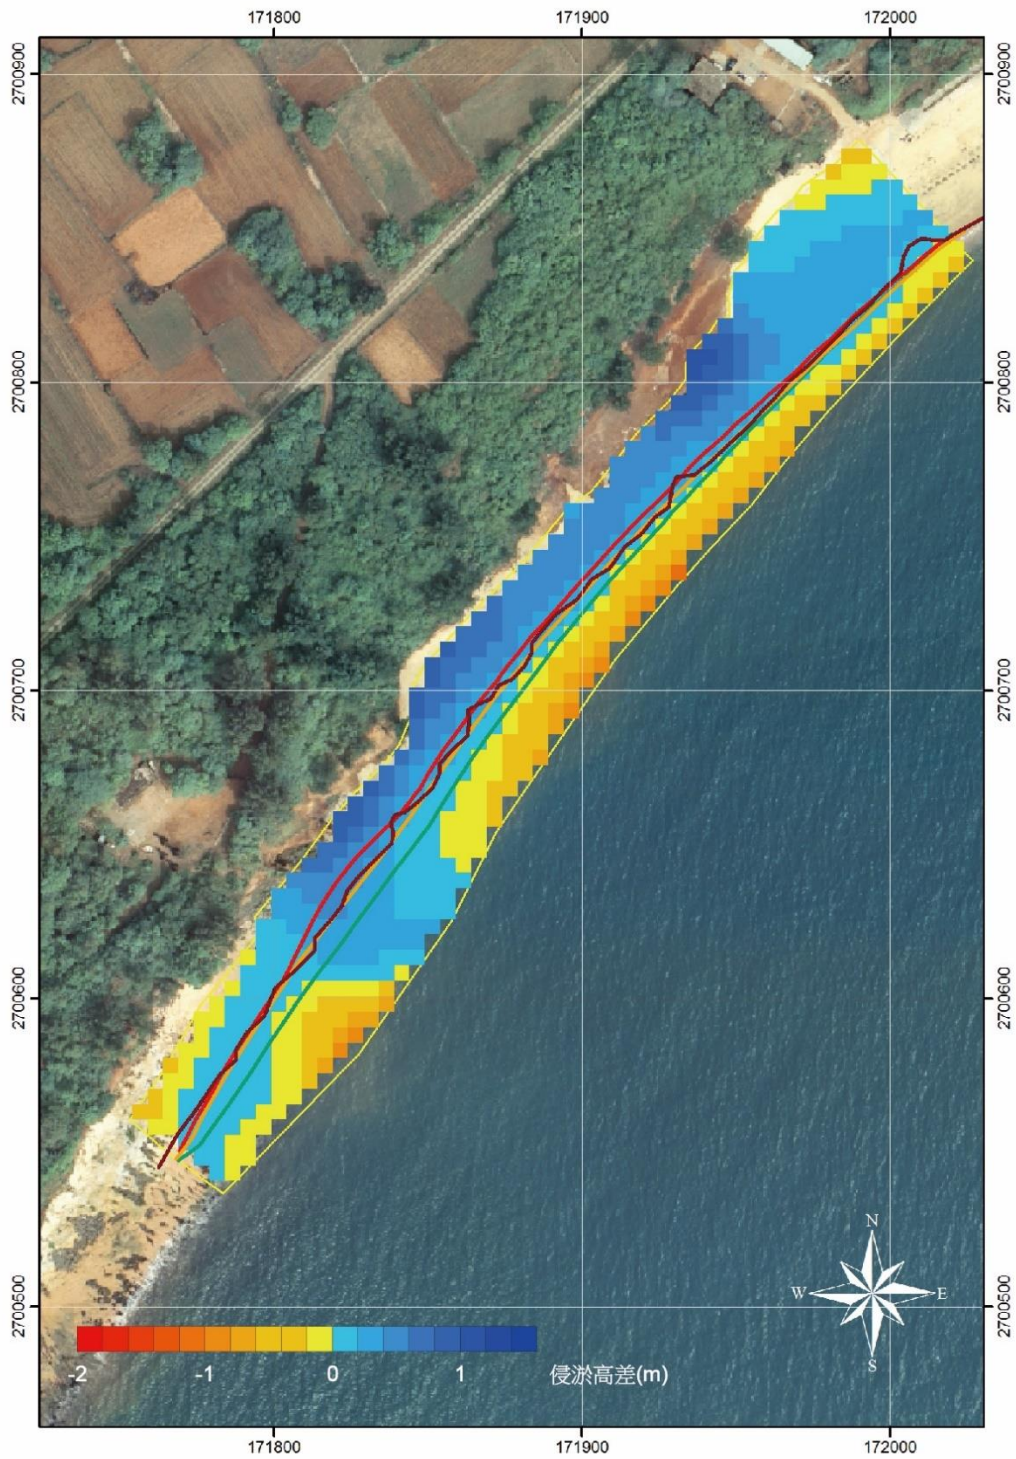
圖 3.4.1.13 烈嶼南山頭海岸 2016 年 10 月 10 日與 11 月 07 日 5 米數值地形模型比較圖

圖 3.4.1.13 中發現，除了海岸邊及東北角持續侵蝕，靠近陸地邊緣(藍色區塊)呈現堆積情形，颱風季過後雖然大量侵蝕帶走近一萬四千立方公尺的沙量，但受到東北季風的影響，陸續補充且減緩沙灘侵蝕，而此時堆積量為 2096.25 立方公尺；堆積達 15%。

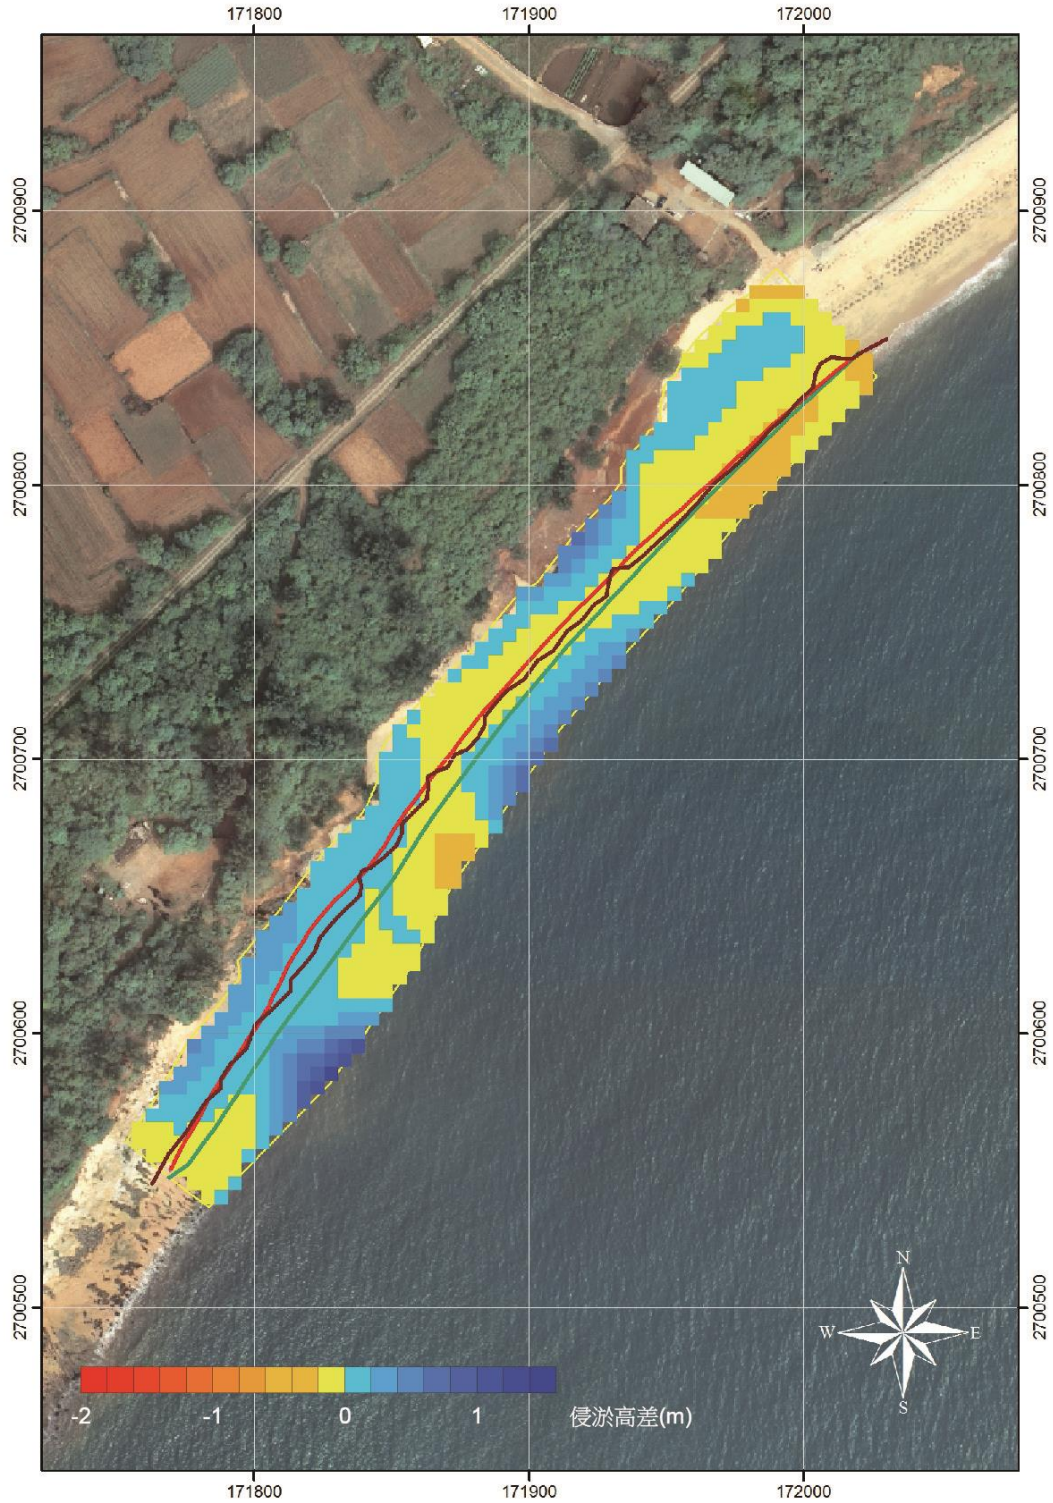
圖 3.4.1. 15 烈嶼南山頭海岸 2016 年 11 月 07 日與 11 月 20 日 5 米數值地形模型比較圖

而圖 3.1.15 受到今年入秋以來第一波(11 月 1 日)東北季風的影響，沙灘部分呈現侵蝕，靠近海邊前段及中段(橘色範圍)侵蝕稍加遽，但部分小堆積(深藍色)。而靠近陸緣中段部分稍微侵蝕，此時整體情況以堆積為主，堆積量為 791.25 立方公尺。

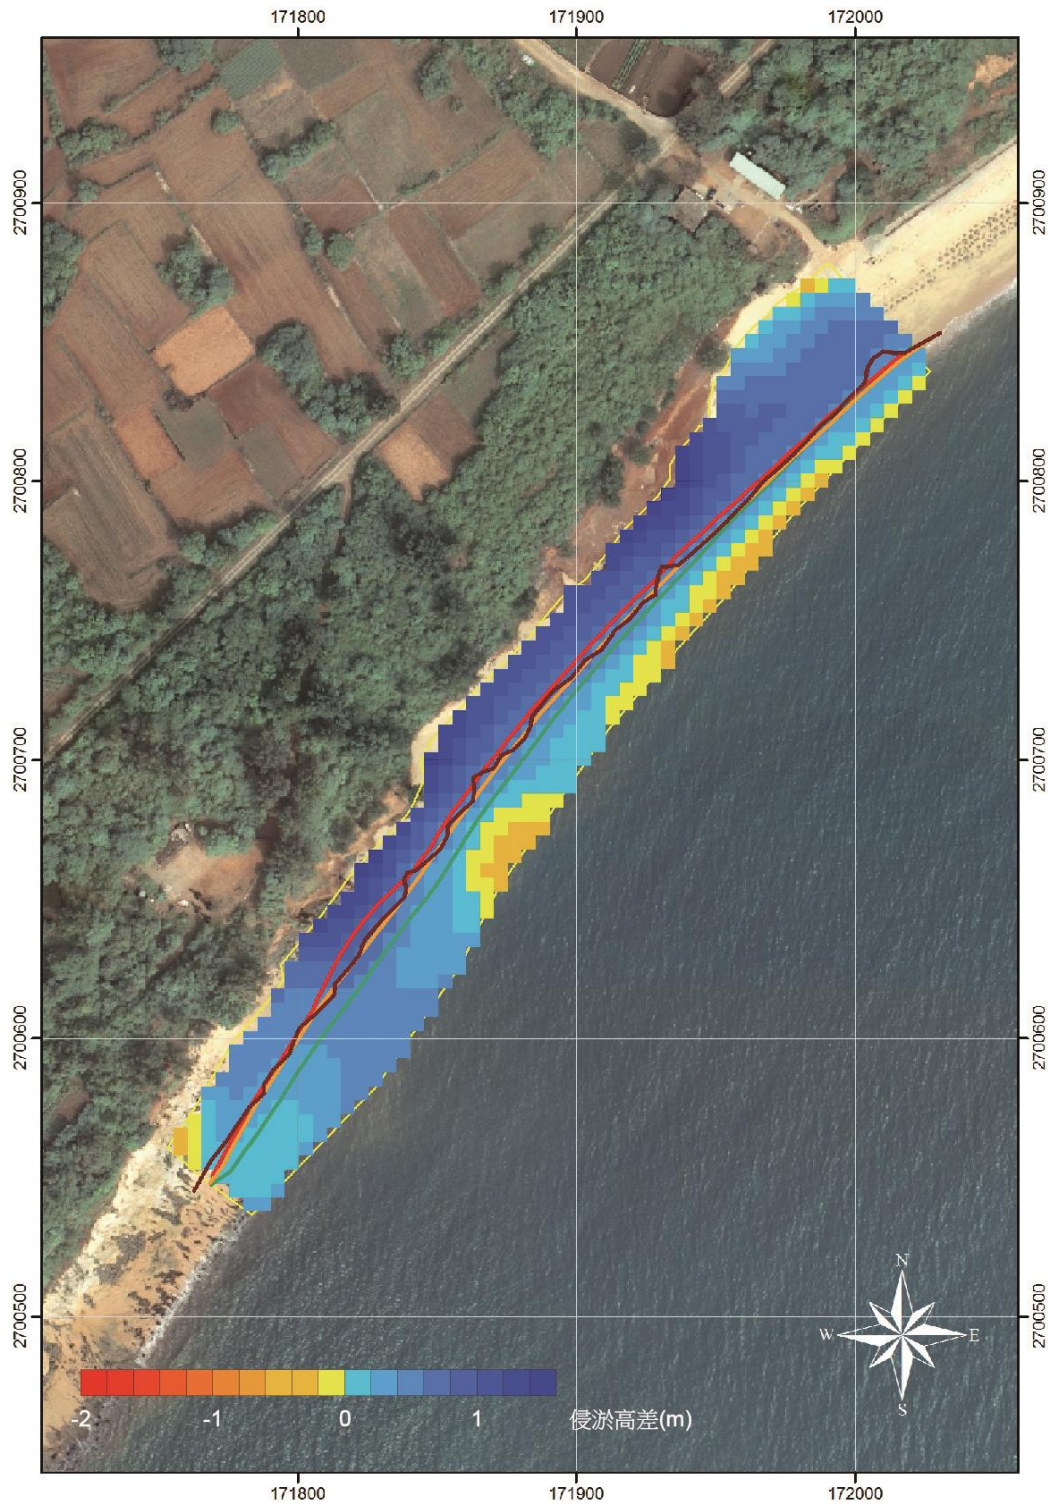
圖 3.4.1.17 烈嶼南山頭海岸 2016 年 10 月 10 日與 11 月 20 日米數值地形模型比較圖

圖 3.4.1.17 為 10 月至 11 月底海岸地形變化之情形。可以觀察除了海岸稍有侵蝕之情形，其餘則轉為堆積為主。整體而言沙灘堆積量為 8952.75 立方公尺。圖 3.4.1.16 為 10 月初至 11 月底 5 米數值地形模型差異立體模擬(由西南向東北觀察)。

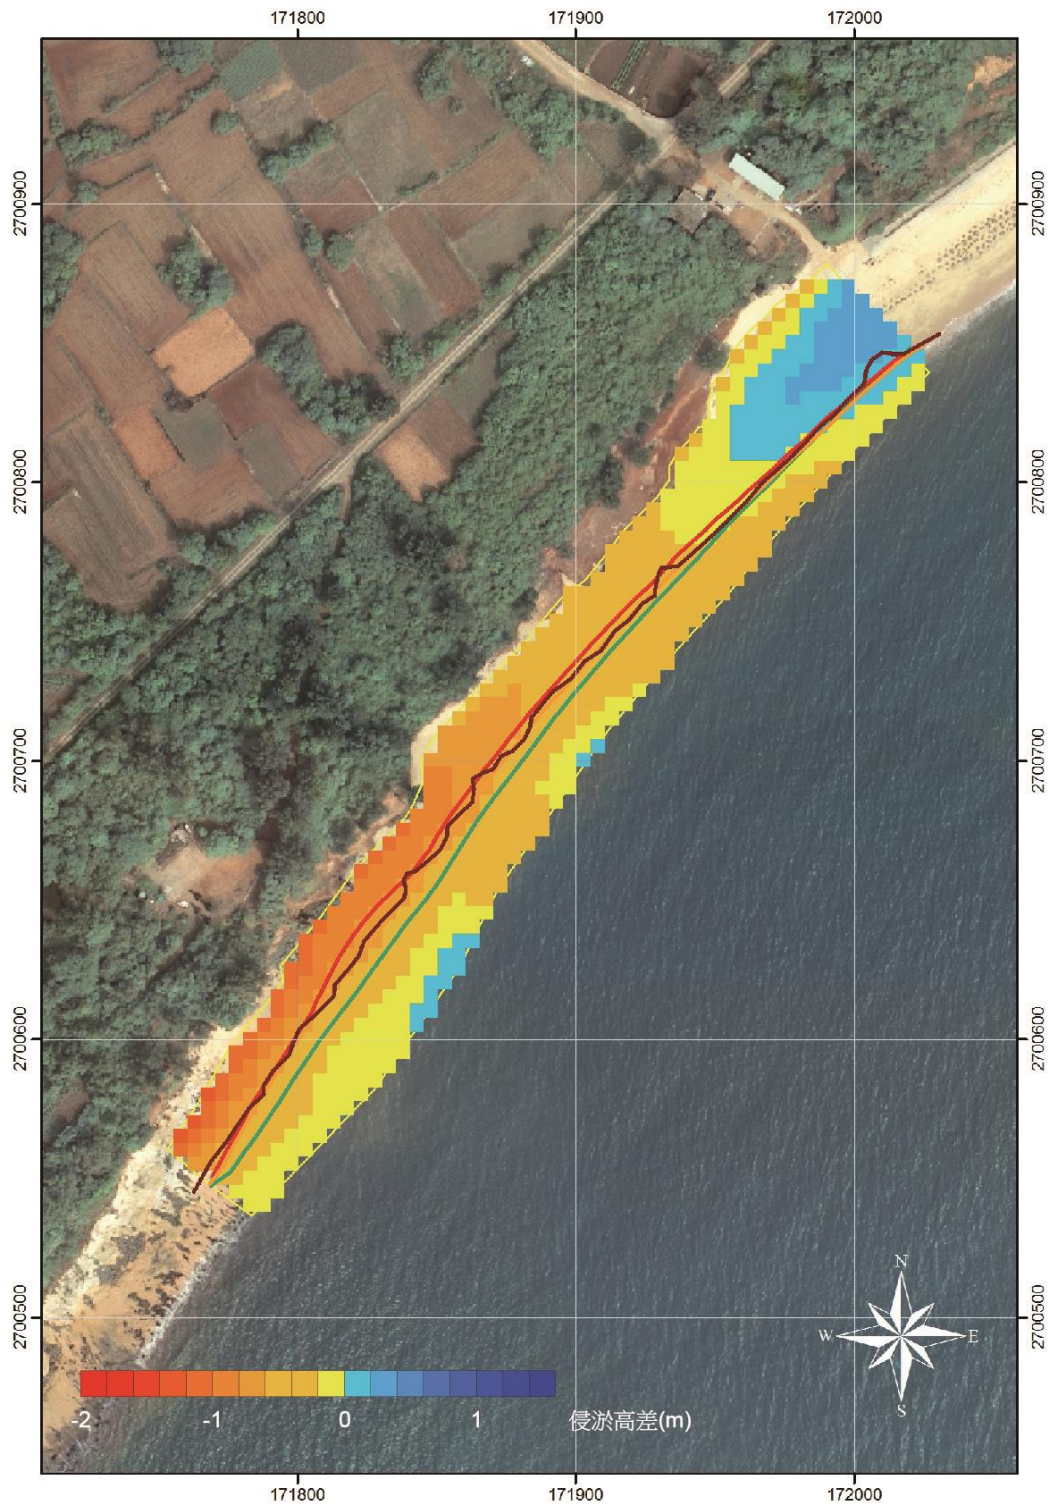
圖 3.4.1. 19 烈嶼南山頭海岸 2016 年 05 月與 11 月 20 日 5 米數值地形模型差異立體模擬(由西南向東北觀察)

觀察 2016 年 05 月至 11 月底(圖 3.4.1.19)烈嶼南山頭地形變化之情形，經歷颱風的侵襲影響之下，目前天氣已進入東北季風影響時期，逐漸平衡，此時段總體侵蝕量為 6144.25 立方公尺。而 10 月受到颱風侵蝕嚴重後，已堆積 7656.89 立方公尺。

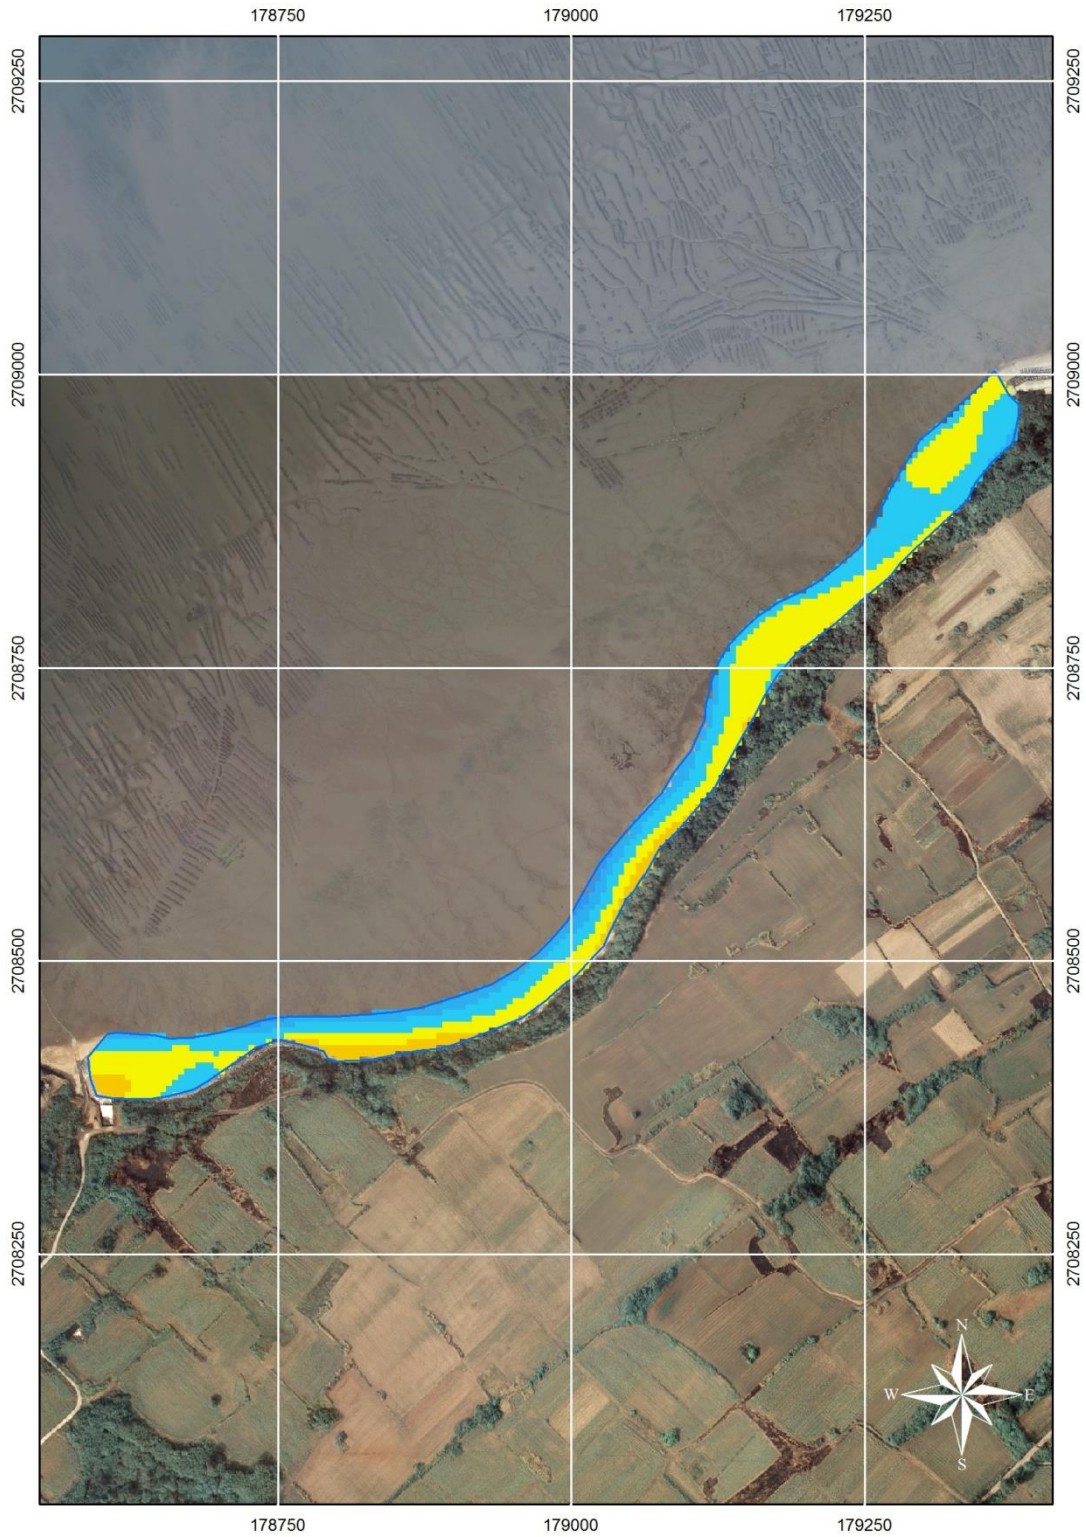
圖 3.4.2.11 北山海堤海岸 2016 年 05 月 2016 年 10 月
5 米數值地形高程變化圖

由圖 3.4.2.11 可明顯觀察到北山海堤海岸與烈嶼南山頭海岸在 2016 年 5 月至 10 月之間海岸地形變遷的差異。在烈嶼南山頭海岸受到颱風的作用，因此有明顯的侵蝕，在圖 3.4.1.10 與圖 3.4.1.11 都是以紅色與橘色為主。但是在同樣的颱風作用下，北山海堤海岸則是呈現小規模的侵蝕(圖 3.4.2.11 中黃色區域)與小規模堆積(圖 3.4.2.11 中藍色區域)。平均海岸上升(堆積)高度為 0.0118 公尺，整體堆積量為 489.88 立方公尺，與烈嶼南山頭海岸明顯侵蝕有顯著的差異。圖 3.4.2.10 為北山外海堤海岸 2016 年 10 至 05 月 5 米數值地形模型差異立體模擬(由西南向東北觀察)

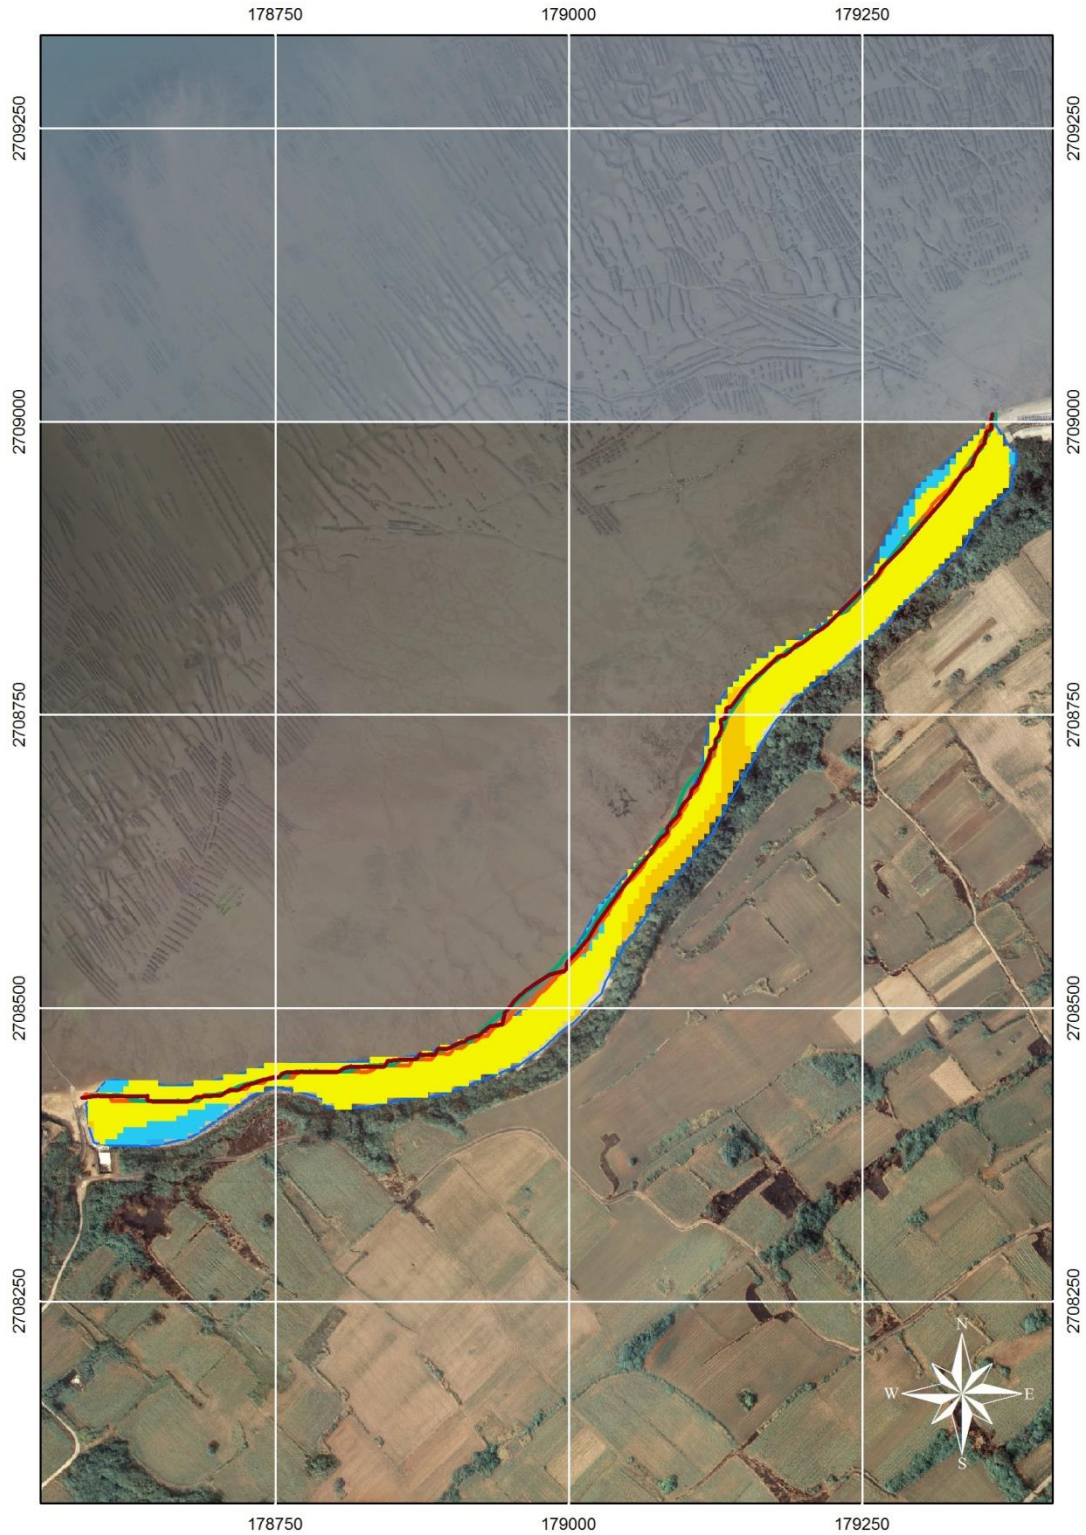
圖 3.4.2.13 北山海堤海岸 2016 年 10 月與 2016 年 11 月 07 日
5 米數值地形高程變化圖

圖 3.4.2.13 侵蝕範圍有擴大的情形(黃色區塊)，除了東北邊及西南邊有小規模的堆積情形。相較於南山頭同時期為堆積的情況，北山外海堤呈現侵蝕之情形，此時侵蝕量為 3537.75 立方公尺。綠色線為 2016 年 10 月之灘線位置，可以發現灘線位置較無明顯變動，颱風在此處造成較小的影響，颱風過後受東北季風的影響反而呈現侵蝕情況。

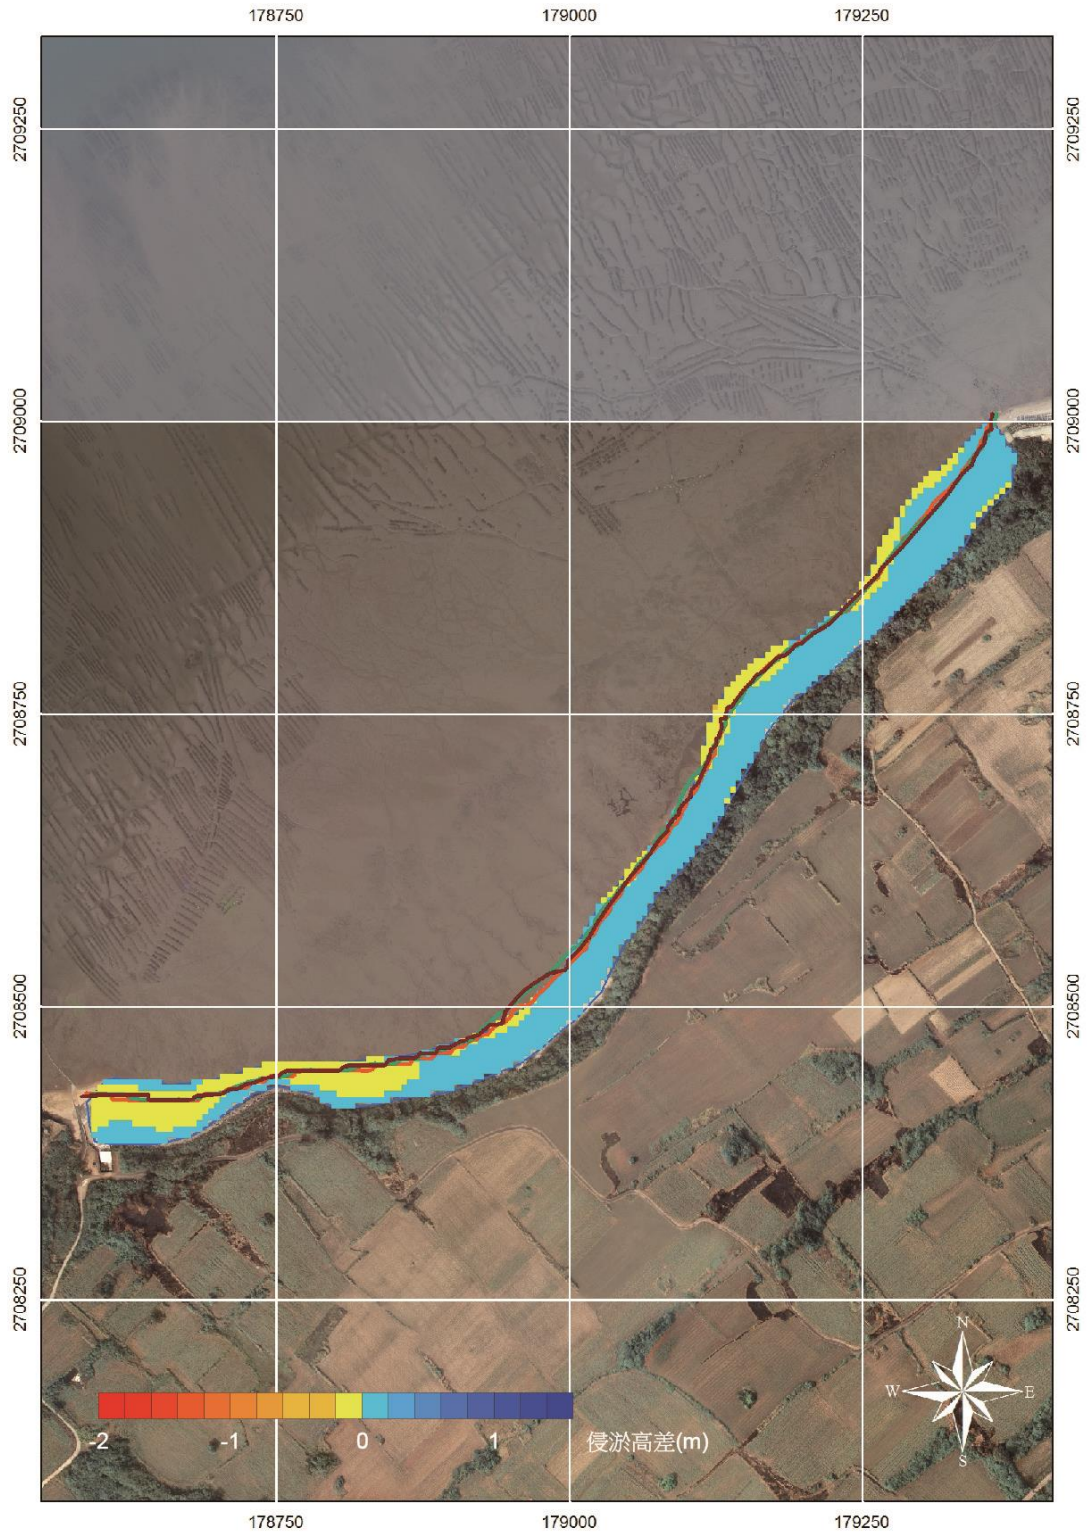
圖 3.4.2.15 北山海堤海岸 2016 年 11 月 07 日與 2016 年 11 月 20 日
5 米數值地形高程變化圖

圖 3.4.2.15 為 11 月初至 11 月底海岸地形變化之情形，除了海岸線及西南段部分侵蝕外(黃色區塊)，雖然 10 月至 11 出北山外海堤呈現侵蝕的情形，11 月 1 日開始東北季風持續的影響，已經轉為堆積情形，此時堆積量為 1004.75 立方公尺。圖 3.4.2.14 為北山外海堤海岸 2016 年 11 月初至 11 月底 5 米數值地形模型差異立體模擬(由西南向東北觀察)。

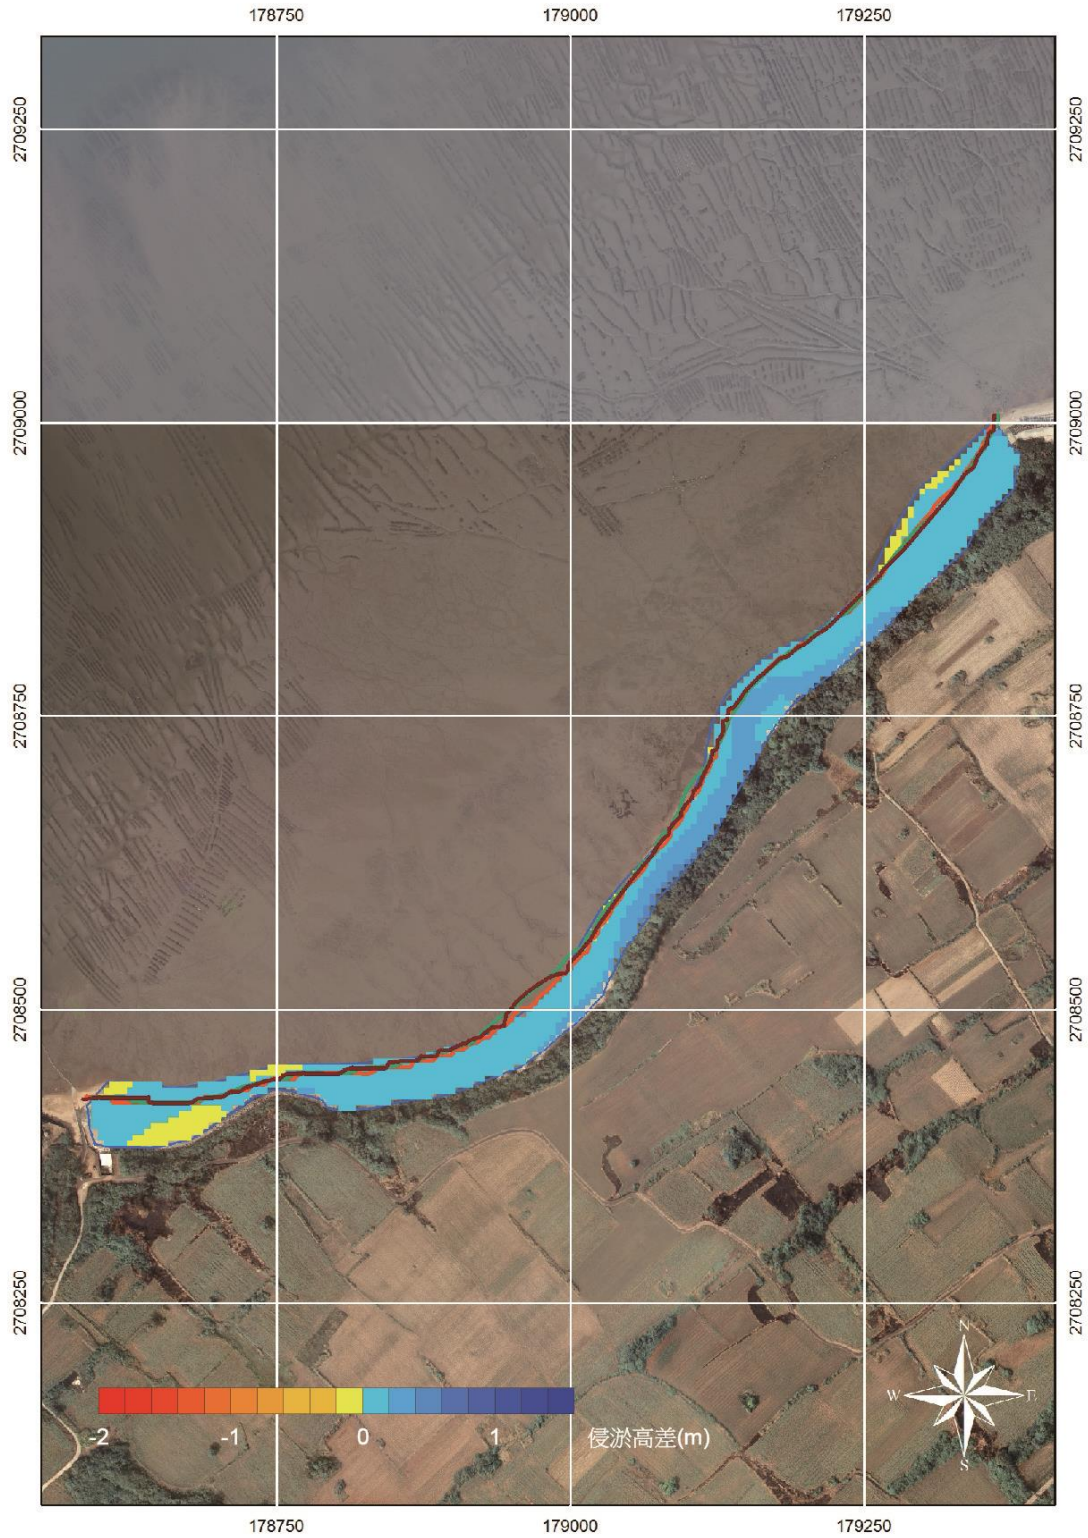
圖 3.4.2.17 北山海堤海岸 2016 年 10 月與 2016 年 11 月 20 日
 5 米數值地形高程變化圖

圖 3.4.2.17 為 2016 年 10 月至 11 月底北山外海堤地形變化之情形，除東北角及西南角有稍微侵蝕之情形，整體為堆積情形，而陸緣海灘中段堆積情形更為明顯，整體堆積量為 4486.25 立方公尺。圖 3.4.2.16 為北山外海堤海岸 2016 年 11 月初至 11 月底 5 米數值地形模型差異立體模擬(由西南向東北觀察)。

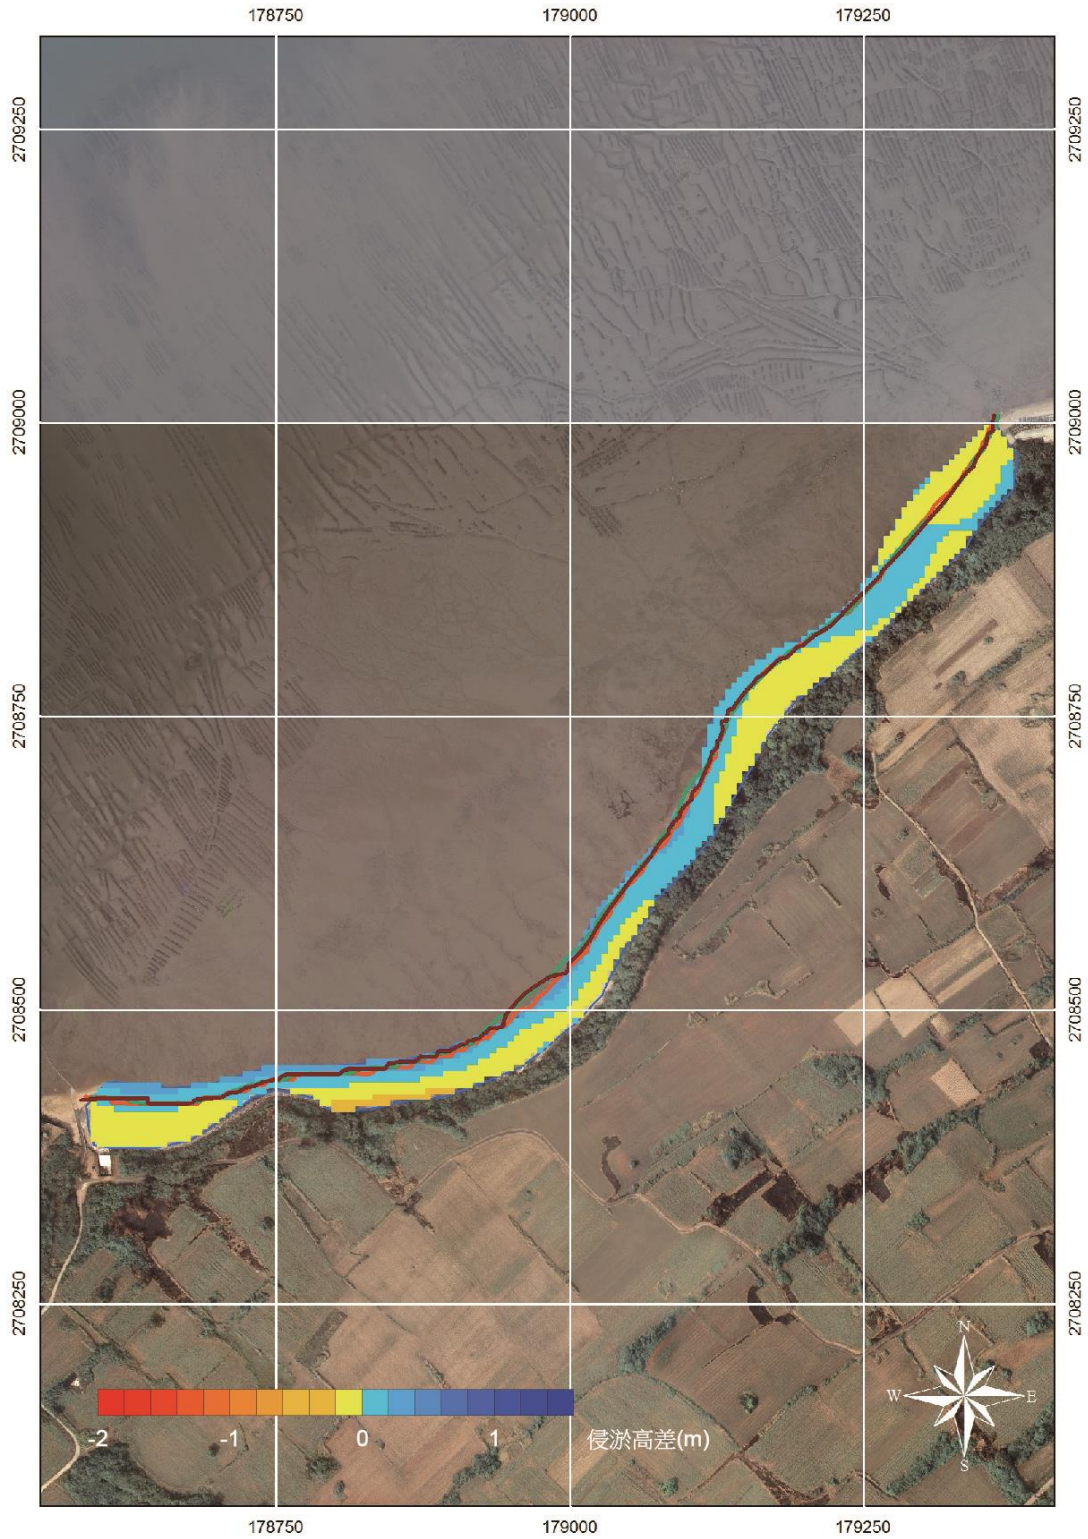
圖 3.4.2. 19 北山海堤海岸 2016 年 05 月與 2016 年 11 月 20 日
5 米數值地形高程比較圖

圖 3.4.2.19 為 2016 年 05 月至 11 月底地形變化之情形，經過颱風侵襲及東北季風持續影響之下，沙灘侵蝕及堆積分布情形較為平均，靠近路緣沙灘呈現侵蝕情形，而靠近海邊則為堆積情形，但 05 月至 11 月末主為堆積情形，此時堆積樣為 1312 立方公尺。而北山外喊堤海岸之灘線較無明顯位移情形。圖 3.4.2.18 為北山外海堤海岸 2016 年 05 月至 11 月底 5 米數值地形模型差異立體模擬(由西南向東北觀察)。

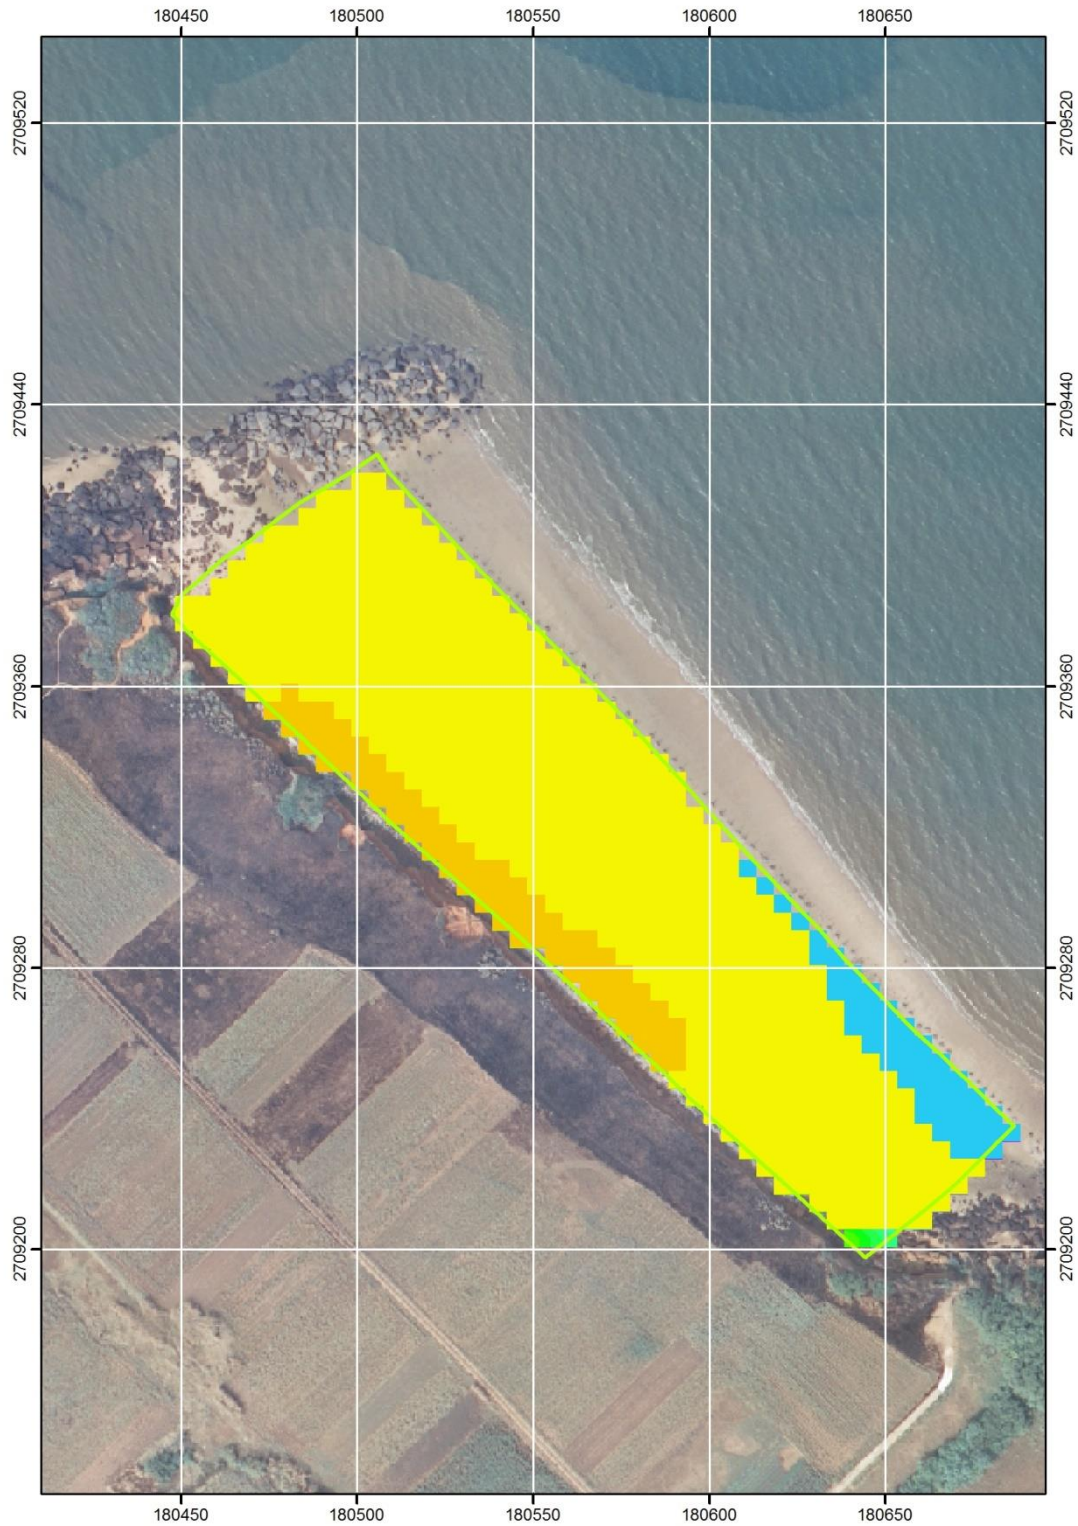
圖 3.4.3. 12 北山播音站海岸 2016 年 10 月與 2016 年 5 月
5 米數值地形高程變化圖

由圖 3.4.3.12 可明顯觀察到北山播音站海岸與北山海堤海岸在 2016 年 5 月至 10 月之間海岸地形變遷模式很相近，北山海堤海岸則是呈現小規模的侵蝕(圖 3.4.3.12 中黃色區域)與小規模堆積(圖 3.4.3.12 中藍色區域)。平均海岸下降(侵蝕)高度為 0.317 公尺，整體侵蝕量為 1786.46 立方公尺。圖 3.4.3.11 為北山斷崖 2016 年 05 月至 10 月 5 米數值地形模型差異立體模擬(由西北向東南觀察)。

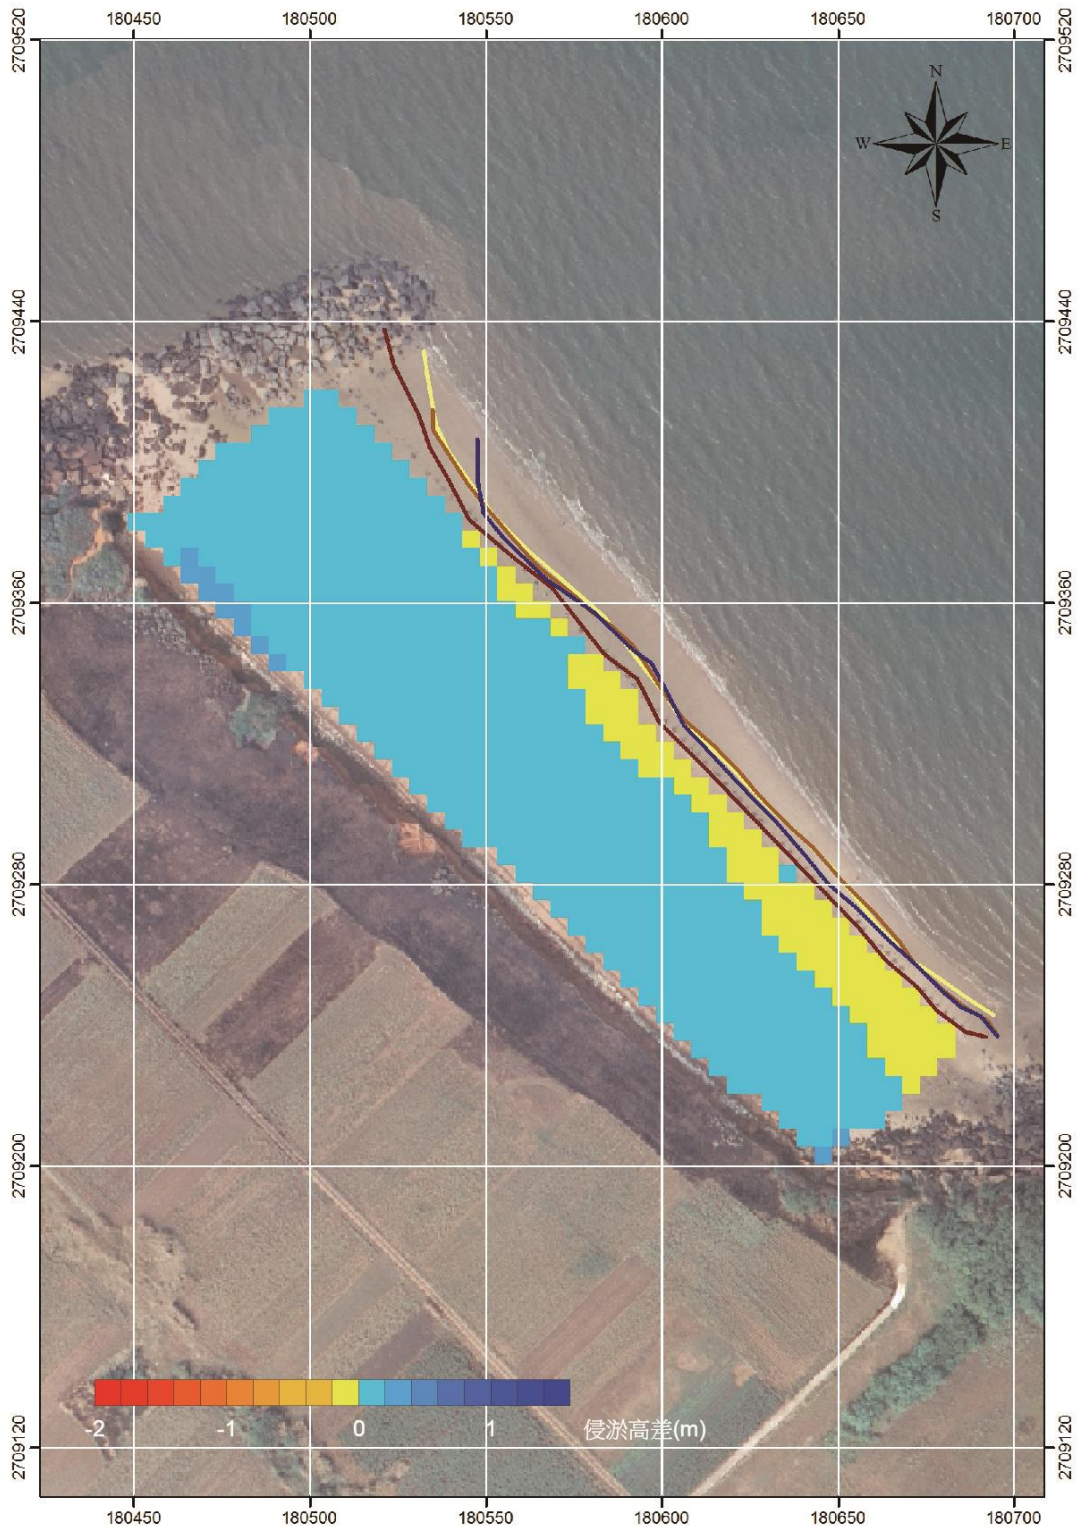
圖 3.4.3. 15 北山播音站海岸 2016 年 10 月與 2016 年 11 月 03 日
5 米數值地形高程變化圖

圖 3.4.3.15 為 2016 年 10 月至 11 月初斷崖海灘地地形變化，除了海岸邊有小規模的侵蝕，在颱風過後的侵蝕較不明顯，整體以堆積情形為主，堆積量為 1229.5 立方公。圖 3.4.3.13 為北山斷崖 2016 年 10 月至 11 月初 5 米數值地形模型差異立體模擬(由西北向東南觀察)。

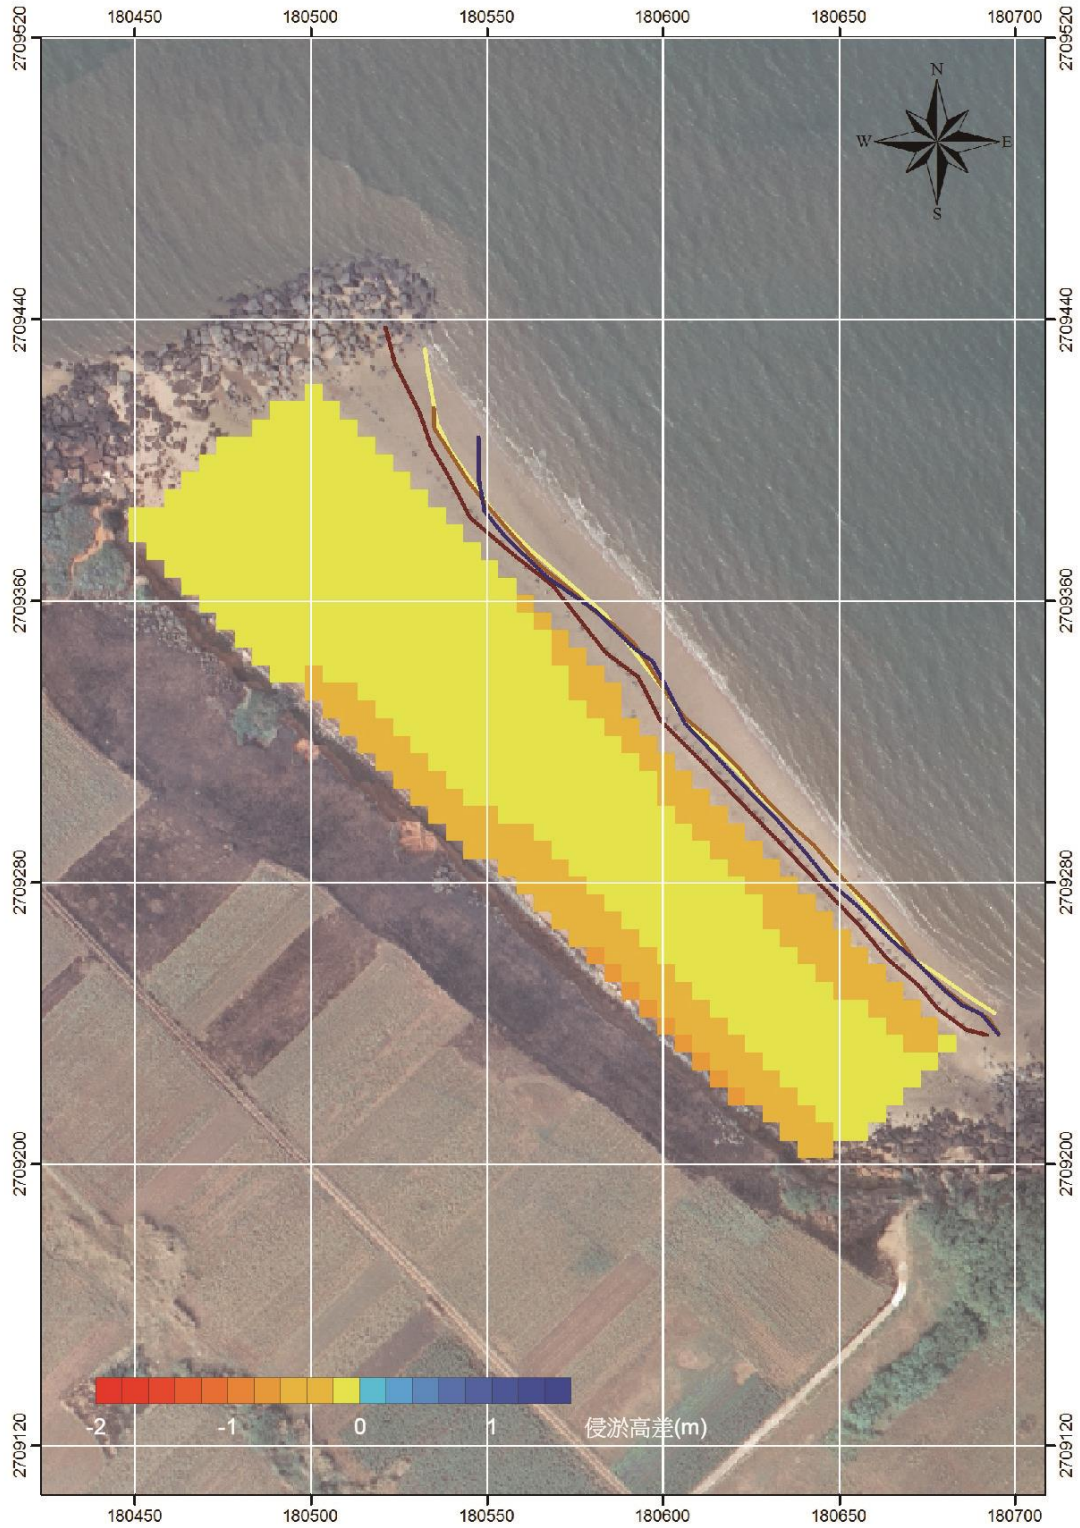
圖 3.4.3.19 北山播音站海岸 2016 年 10 月 10 日與 2016 年 11 月 22 日
5 米數值地形高程變化圖

比較 10 月至 11 月(圖 3.4.3.19)，沙灘兩側為侵蝕情形，整體侵蝕為 2910.75 立方公尺。自颱風過後 5 月至 11 月侵淤情形如圖 3.4.3.20，除了靠近陸緣中斷往南還有侵蝕的情形，海灘中間為堆積情形，整體侵蝕量為 1003.5 立方公尺，比較 5 月已堆積 782.96 立方公尺。圖 3.4.3.18 及圖 3.4.3.19 為北山斷崖 2016 年 10 月至 11 月底及 2016 年 05 月至 11 月底之 5 米數值地形模型差異立體模擬(由西北向東南觀察)。
