第一章 計畫背景

1.1 緣起及目的

1.3 計畫範圍

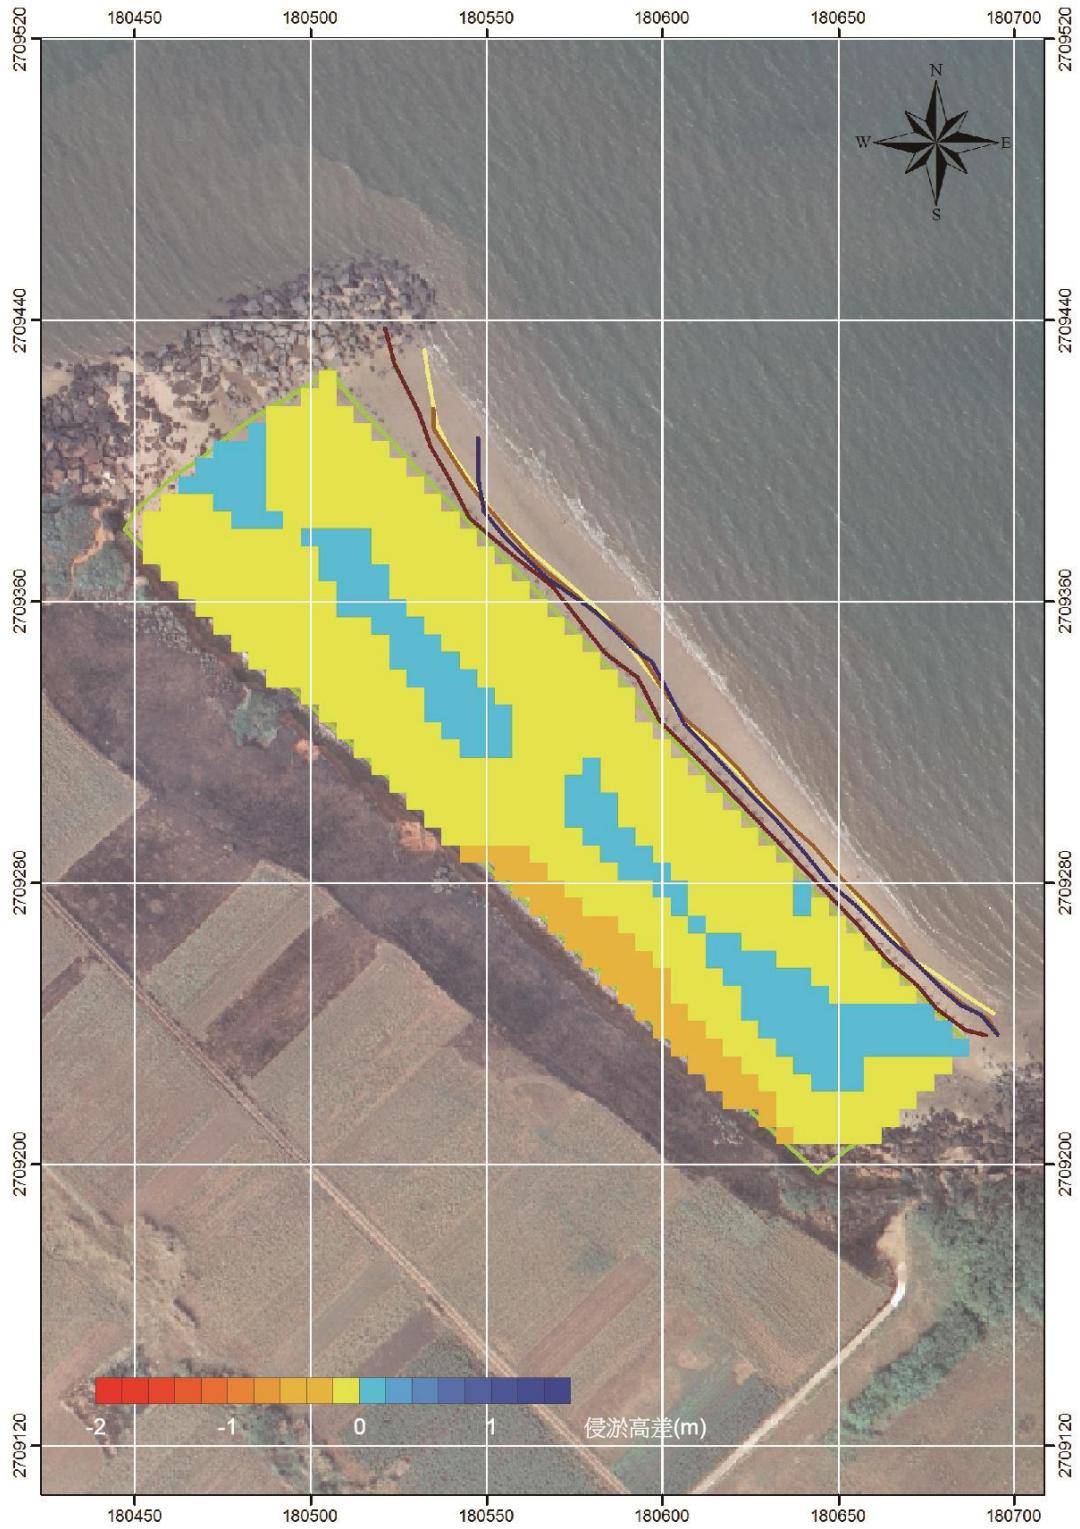
圖 3.4.3.20 北山播音站海岸 2016 年 05 月 06 日與 2016 年 11 月 22 日
 5 米數值地形高程變化圖

比較 10 月至 11 月(圖 3.4.3.19)，沙灘兩側為侵蝕情形，整體侵蝕為 2910.75 立方公尺。自颱風過後 5 月至 11 月侵淤情形如圖 3.4.3.20，除了靠近陸緣中斷往南還有侵蝕的情形，海灘中間為堆積情形，整體侵蝕量為 1003.5 立方公尺，比較 5 月已堆積 782.96 立方公尺。圖 3.4.3.18 及圖 3.4.3.19 為北山斷崖 2016 年 10 月至 11 月底及 2016 年 05 月至 11 月底之 5 米數值地形模型差異立體模擬(由西北向東南觀察)。

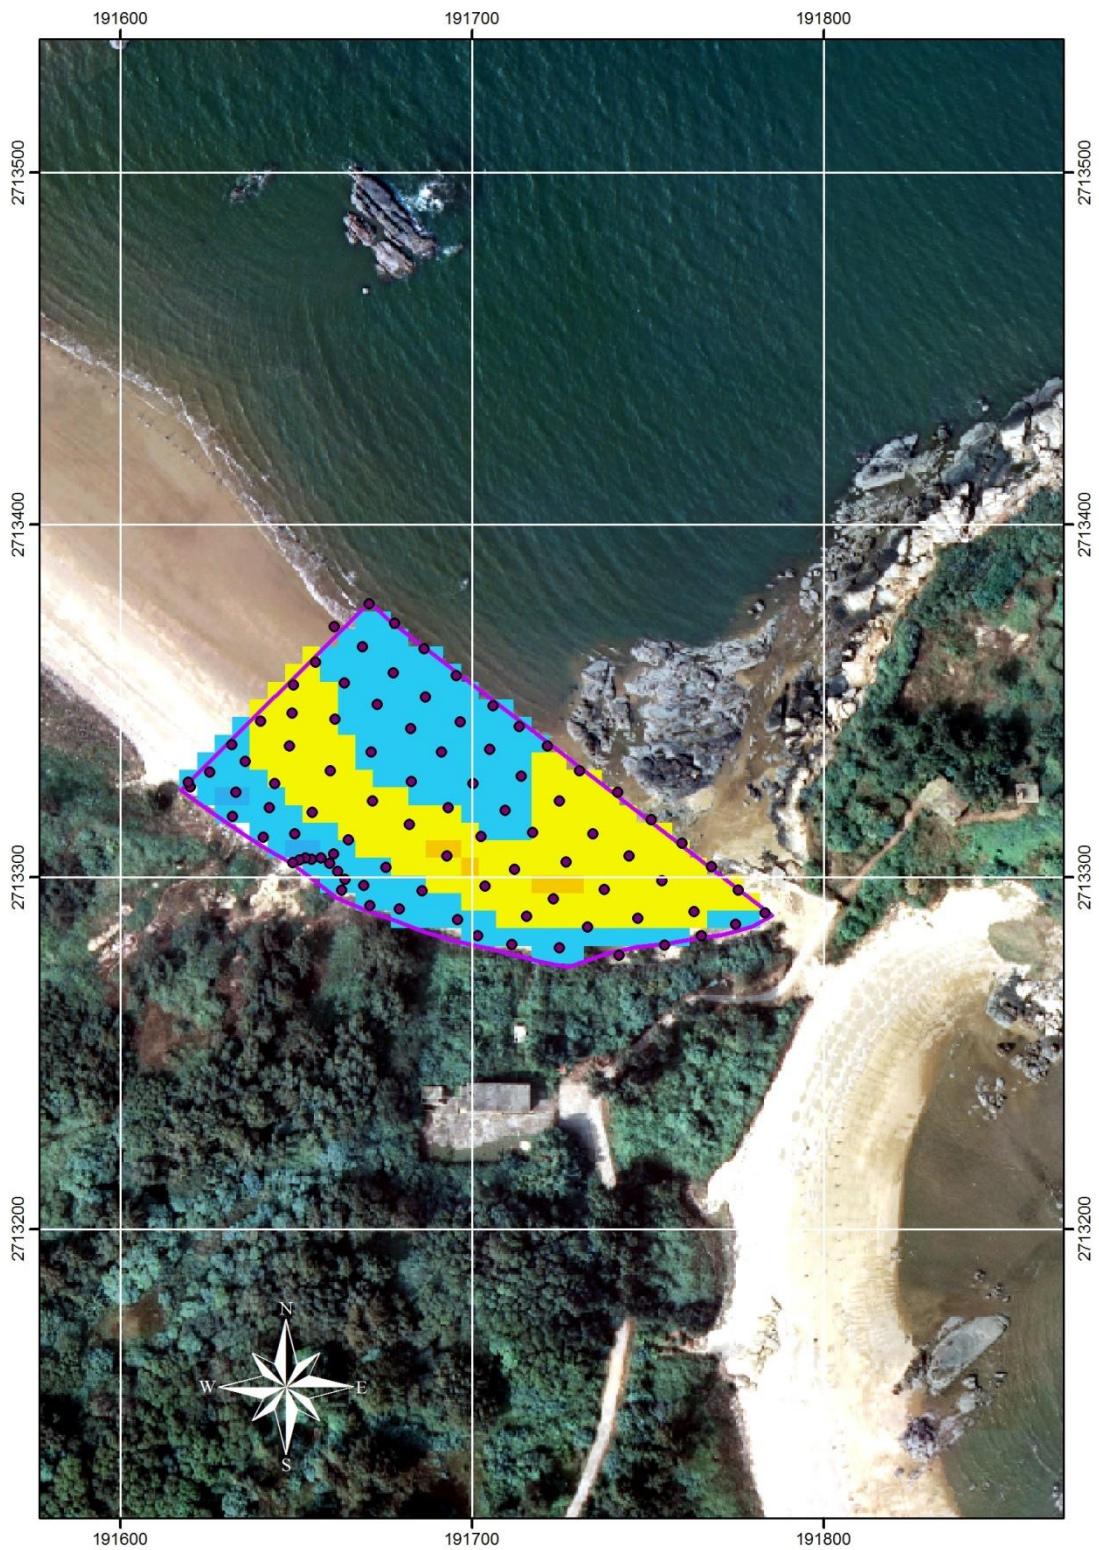
圖 3.4.4. 12 青嶼后嶼坡海岸 2016 年 10 月與 2016 年 5 月
5 米數值地形高程變化

由圖 3.4.4.12 明顯觀察到青嶼后嶼坡在 2016 年 5 月至 10 月之間海岸地形變遷與北山播音站海岸和北山海堤海岸情況相似，皆為小規模侵蝕與堆積。青嶼后嶼坡海岸在中段是小規模的侵蝕(圖 3.4.11 中黃色與橘色區域)，海岸線與靠陸地側則呈現些微堆積(圖 3.4.11 中藍色區域)。圖 3.4.4.10 為 5 米數值地形模型差異立體模擬。

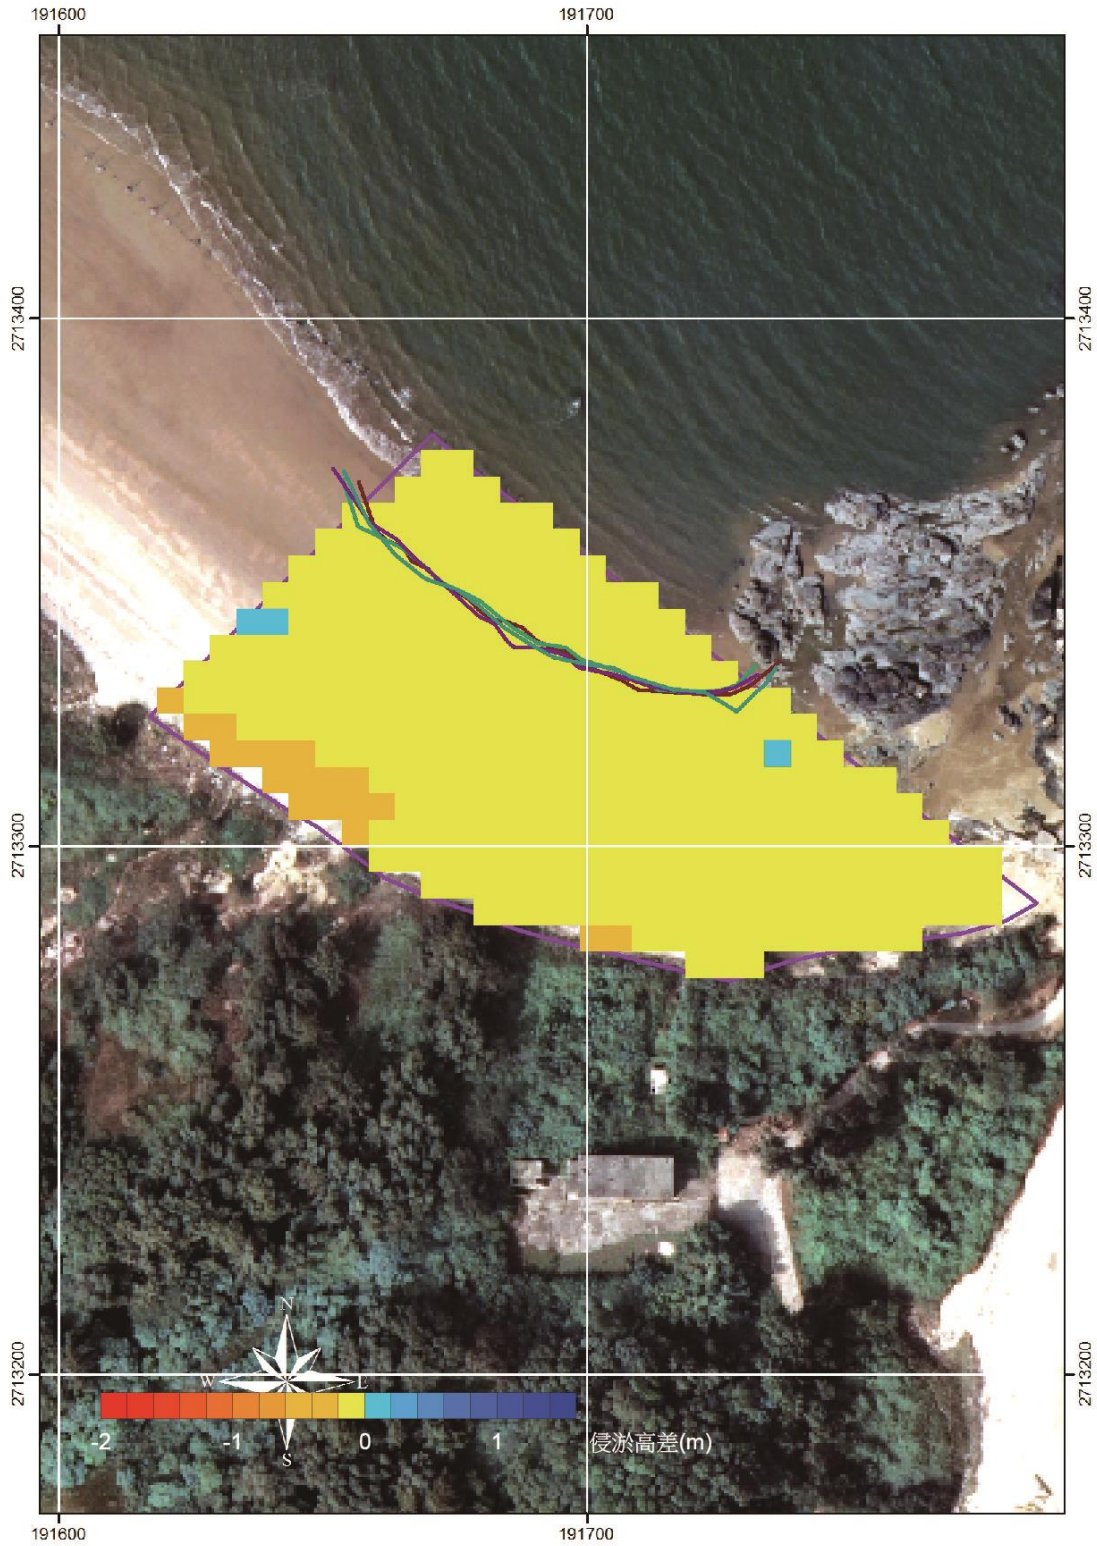
圖 3.4.4. 16 青嶼后嶼坡海岸 2016 年 11 月 03 日與 2016 年 11 月 22 日
5 米數值地形高程變化圖

圖 3.4.4.16 為 11 月初至 11 月底地形變遷的情形，則極少為堆積，其餘皆為侵蝕，靠近陸緣的侵蝕稍微增加，整體侵蝕量為 775.5 立方公尺。綜合本次計畫三次測量 10 月至 11 月 22 日(圖 3.4.4.17)之海岸變遷情形，后嶼坡沙灘中間為部分堆積，則其餘靠近海邊或陸邊則有小規模侵蝕情形，而整體侵蝕量為 472 立方公尺。圖 3.4.4.14 及圖 3.4.4.15 為青嶼后嶼坡 2016 年 11 月初至 11 月及 2016 年 10 月至 11 月底之 5 米數值地形模型差異立體模擬(由西北向東南觀察)。

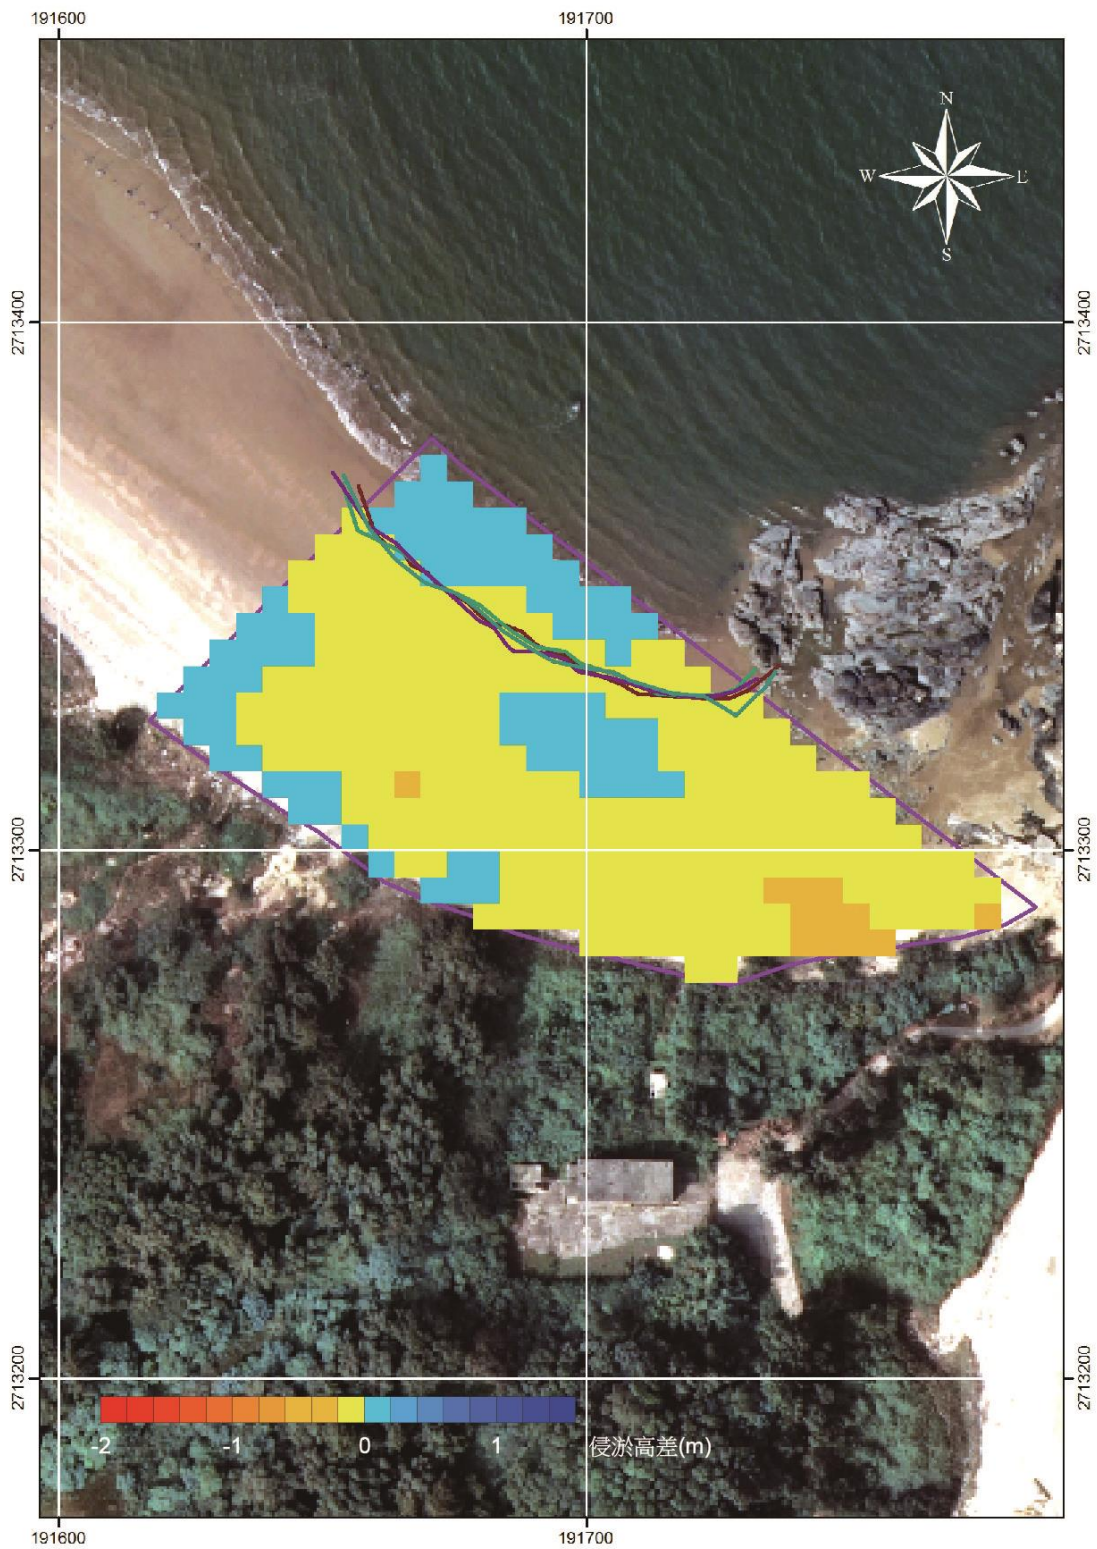
圖 3.4.4. 19 青嶼后嶼坡海岸 2016 年 05 月 06 日與 2016 年 11 月 22 日
5 米數值地形高程變化圖

比較颱風侵蝕以前 5 月至 11 月底(圖 3.4.4.19)，除了測量範圍後段(西北方)及中間部分有稍微堆積的情形，但整體以侵蝕情形為主，侵蝕量為 473.25 立方公尺。圖 3.4.4.18 為青嶼后嶼坡 2016 年 05 月至 10 月 5 米數值地形模型差異立體模擬(由西北向東南觀察)。

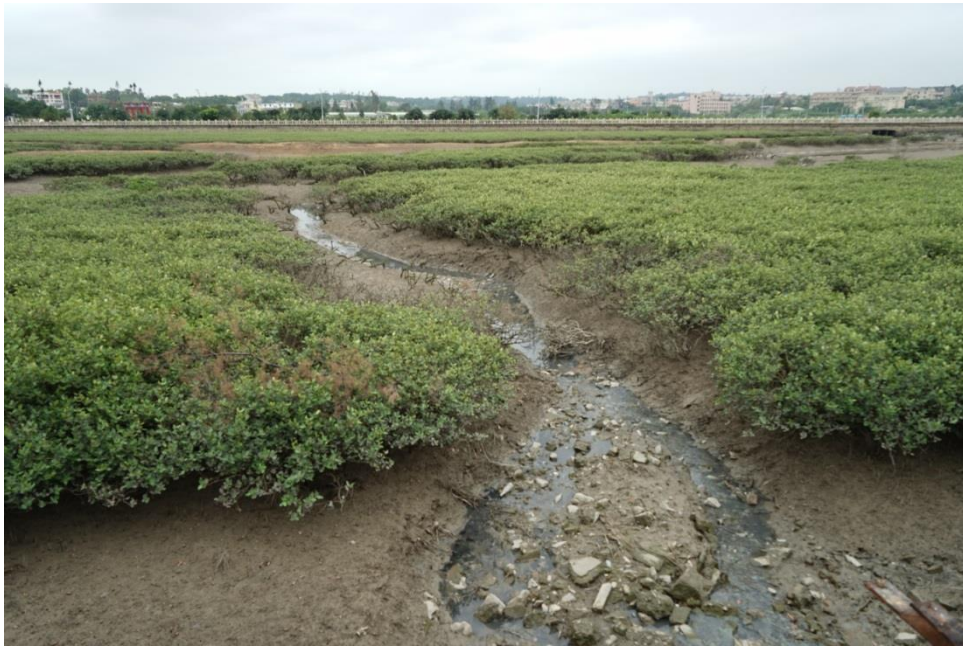
其中大部分地景點狀況良好，主要威脅為風化與侵蝕作用，只有復國墩受到較明顯港口建設的衝擊，浯江溪口有汙水流入產生衝擊，東崗岩場有破壞情形。而貴山沙嘴、沙溪堡與烈嶼九宮（四維）坑道有部分遊憩衝擊。因此，未來在規劃時應將這些亦受到遊憩衝擊與開發威脅的景點列入管制，一方面以經營管理的方式減少景點受影響的程度，維持景點的品質；另一方面則是加強開發與建設的管制，使地景點能永續發展。

照片 5.1.1 浯江溪口由鄰近區域排入的廢水，對生態與環境造成衝擊
