金門國家公園海岸地景資源調查 及保育管理規劃

受託單位：國立臺灣大學
計畫主持人：林俊全
協同主持人：任家弘、沈明佑

金門國家公園管理處委託研究報告

中華民國105年6月

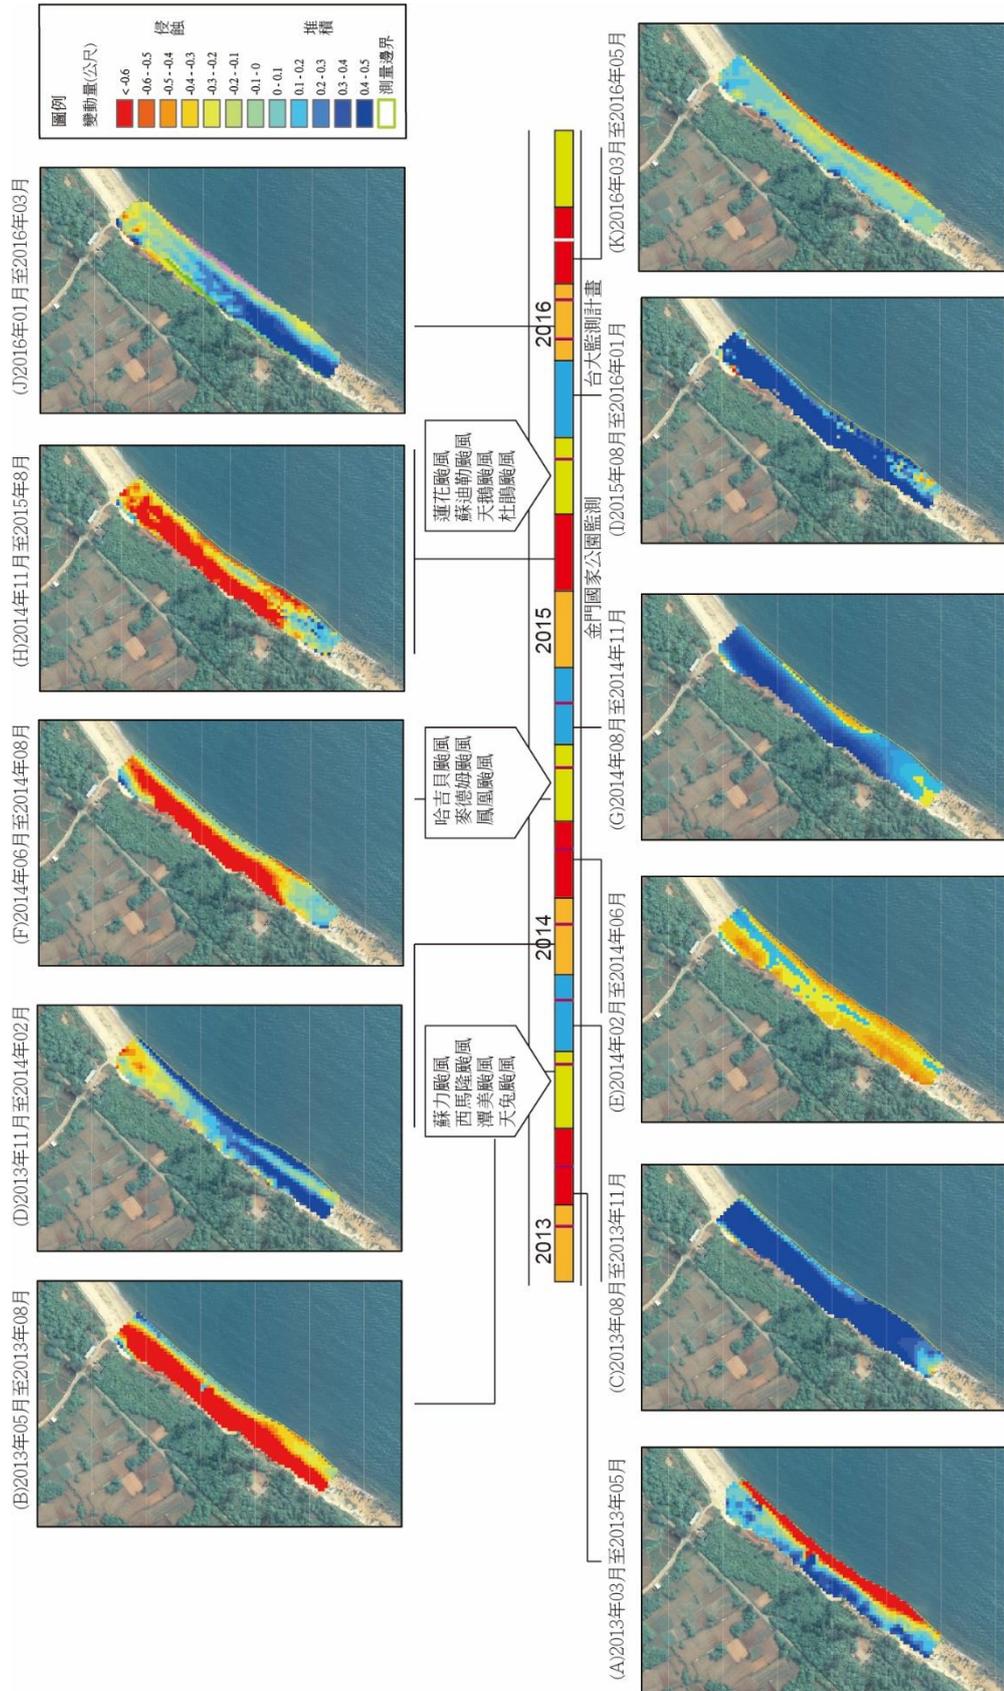
圖 5-1 烈嶼南山頭海岸歷次測量變遷比較(2013年3月至2016年5月)

2013 年 8 月與 11 月測量資料比對(圖 5-1(C))，主要呈現 0.4 公尺左右的堆積，顯示由原本颱風造成的侵蝕轉變為堆積，海灘的沉積物有恢復的現象。計算數值地形模型差異，顯示在監測範圍內的沙灘增加 11741.6 立方公尺，呈現明顯堆積的狀態，顯示該段海岸在 2013 年 8 月至 11 月有明顯堆積作用。在 2013 年 9 月間雖然有天兔颱風侵襲造成侵蝕，但是後續的東北季風初期形成更明顯的堆積，相比於 5 到 8 月約有 76.6%在 2013 年颱風時期被侵蝕的沉積物已重新被堆積所填補，呈現沙灘的動態變化。

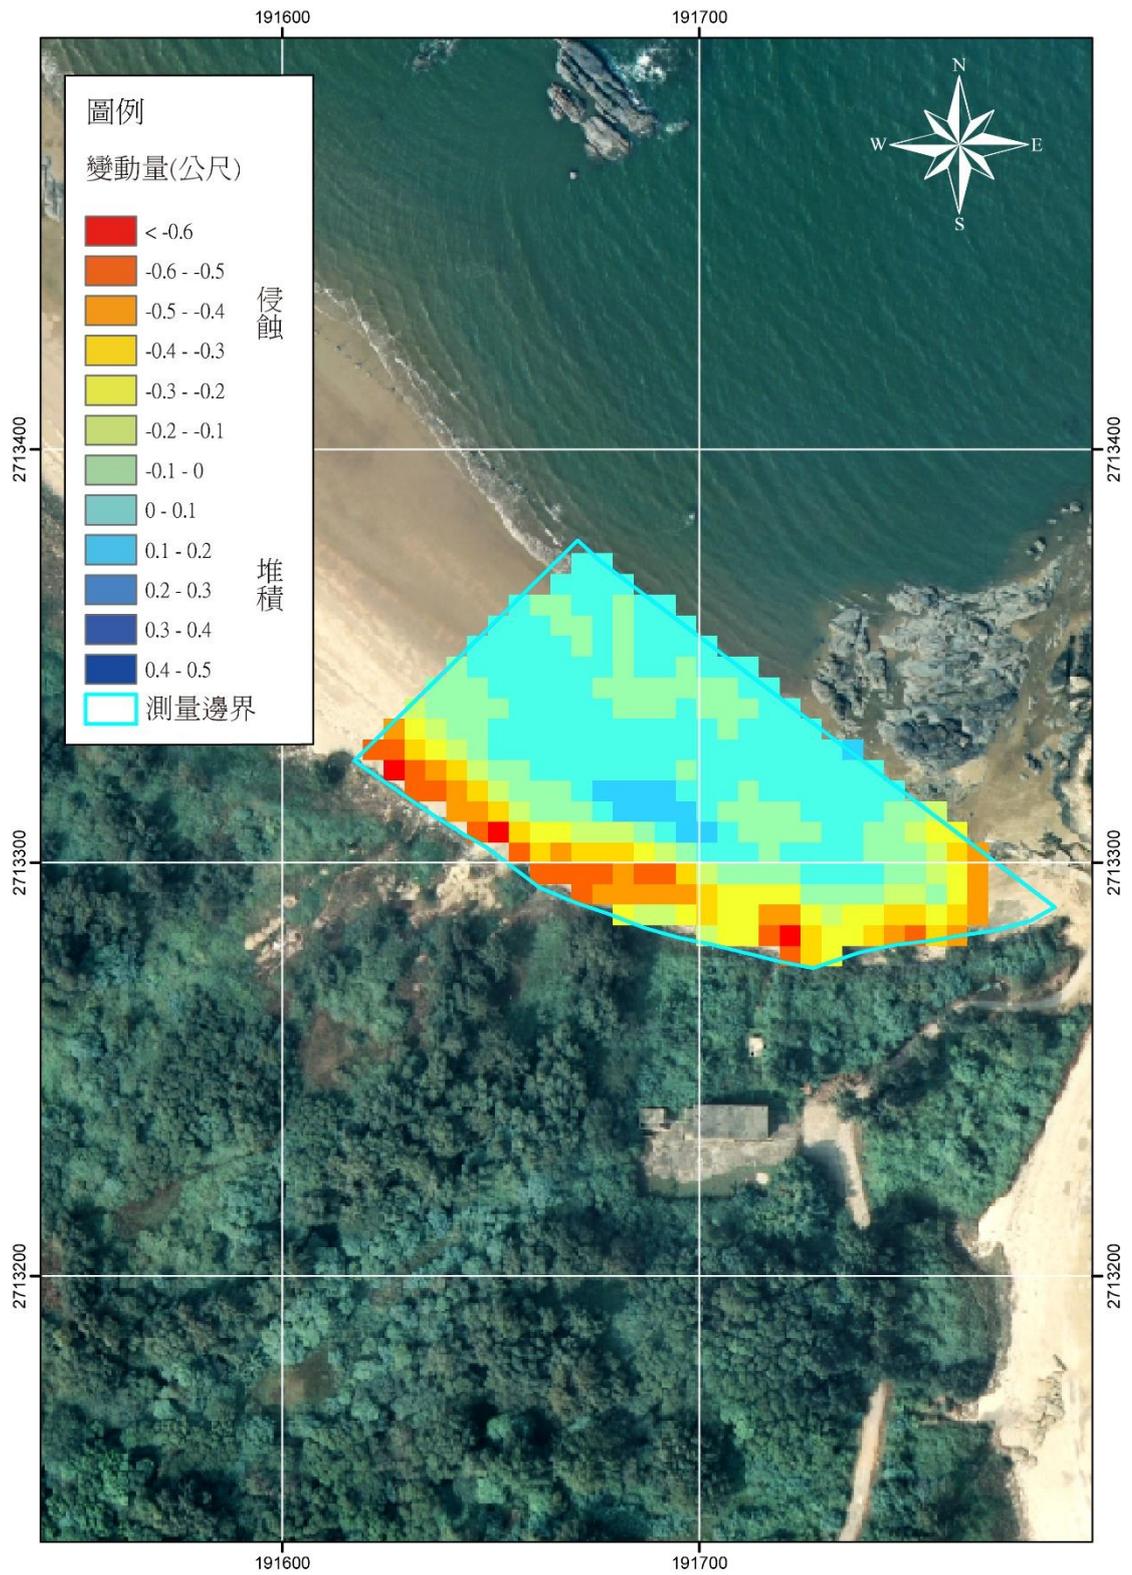
圖 5-4 后嶼坡沙灘 2014 年 6 月至 2016 年 5 月的灘面變遷比較

而在長期的比較中(2014年6月至2016年5月)，后嶼坡的海灘的變遷要分為兩個部分來看(請參閱圖5-4)。經過兩年的累積，灘面的下段與中段呈現微幅的堆積與侵蝕，總量在侵蝕0.1公尺至堆積0.1公尺之間，呈現動態平衡的情況：由颱風事件造成海灘侵蝕，再由東北季風與海流來回補。但在灘面後方的部分，回補的比較慢，兩年期間有著0.4-0.5公尺的侵蝕。藉由現場的照片判斷，颱風或大潮造成的波浪有可能直接攻擊這個區域，對於後方高約2米的定沙編柵而言是相當大的壓力，持續的拍打有可能造成設施的損毀。

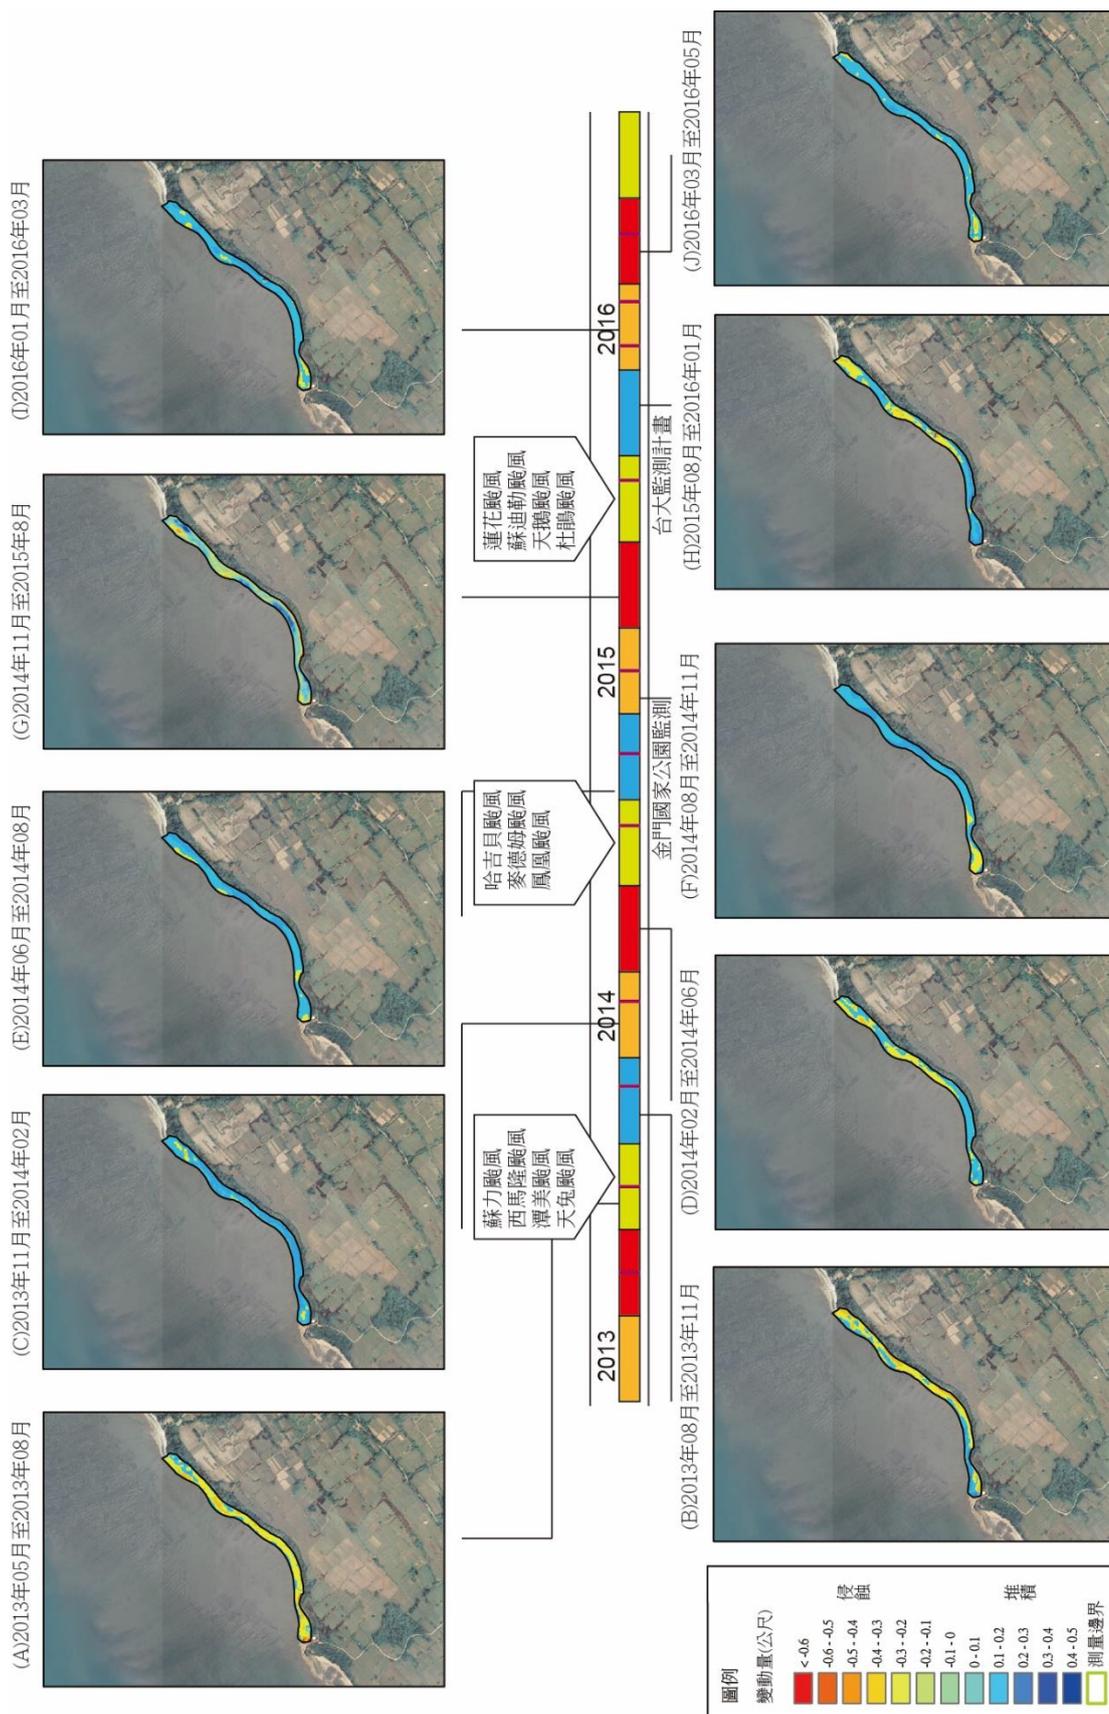
圖 5-7 古寧頭北山海堤外海岸歷次測量變遷比較(2013 年 5 月至 2016 年 5 月)

由 2013 年 5 月至 8 月的變遷如(圖 5-7(A))所示，該段海岸在 2013 年 8 月颱風季之後，與 5 月的地表面僅有少量差異，而且大部分區域屬於堆積，少部分為侵蝕區。顯示本區域海岸雖然受到颱風影響，但是相對變化不大。計算數值地形模型差異之後，可得知在範圍內的部分地表增加 1099.0 立方公尺沙，呈現堆積的狀態，顯示該段海岸在 2013 年 5 月至 8 月有些微堆積。

2016 年 3 月與 2016 年 5 月的變遷，如(圖 5-7(I))所示，本期的沙灘狀況相當穩定，除了南段蚵道附近有微量的沙灘流失外，其餘灘面的高度化僅為些微的堆積，高度變化約在增加 0.1 公尺左右，甚至可視為是沒有變化。在南段蚵道附近的變遷，與上一期(2016 年 1 月至 2016 年 3 月)變遷比對，呈現相互彌補的情況。上一期發生變化的地點，在本期則呈現相反的結果，進而抵銷了上一期的變動。從這些跡象觀察，本期的環境狀況也是屬於穩定且變動較小的情形。

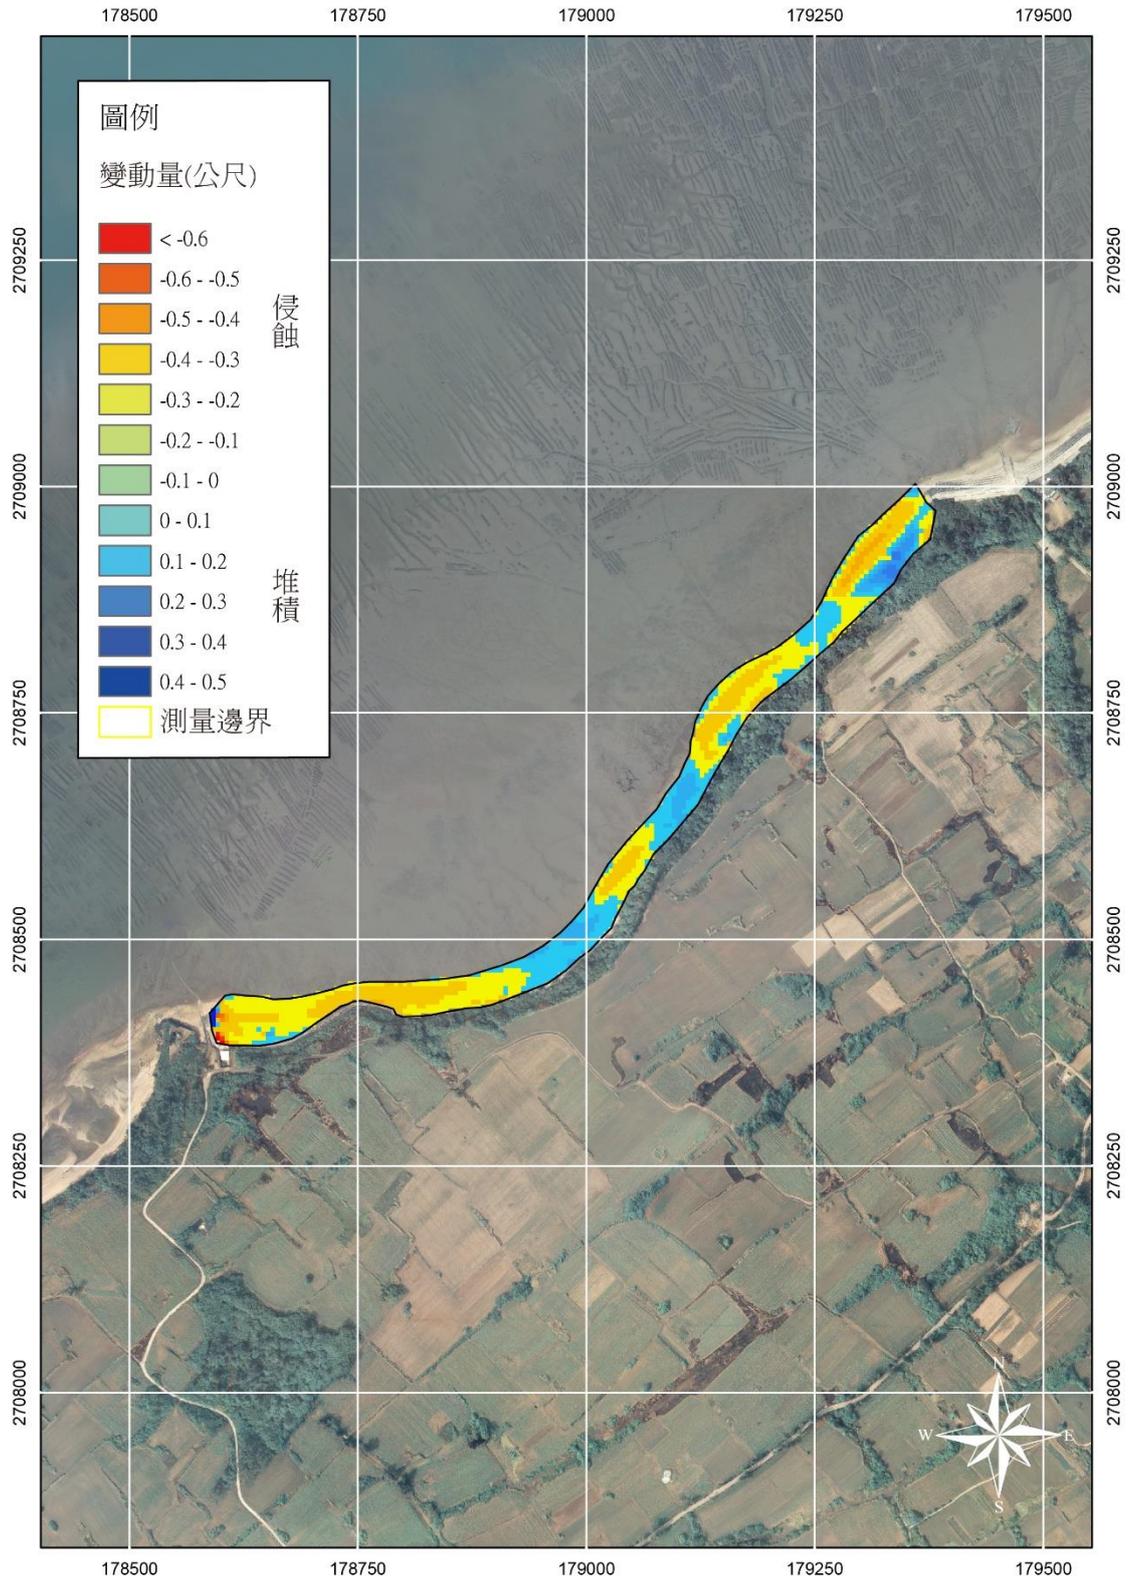
圖 5-8 古寧頭北山海堤外海岸 2013 年 5 月至 2016 年 5 月灘面高層變遷圖

而就長期的變化比較(2013 年 5 月至 2016 年 5 月)(請參閱圖 5-8)，三年間北山海堤外海岸的變遷灘面上有侵蝕區也有堆積區。侵蝕區出現在海灘地形突出處、堆積區則在海灘的內凹地點，以及突出處的後方，與正常海岸地形發育時，地形突出處具有較大侵蝕能量的概念相符。但就這三年的變遷量而言，最大的侵蝕量為 0.4 公尺，其餘多為 0.2 公尺左右。堆積區的變遷量也相似，最大堆積約在 0.2 公尺左右，其餘為 0.1 公尺以內。整體的海灘呈現少量侵蝕。

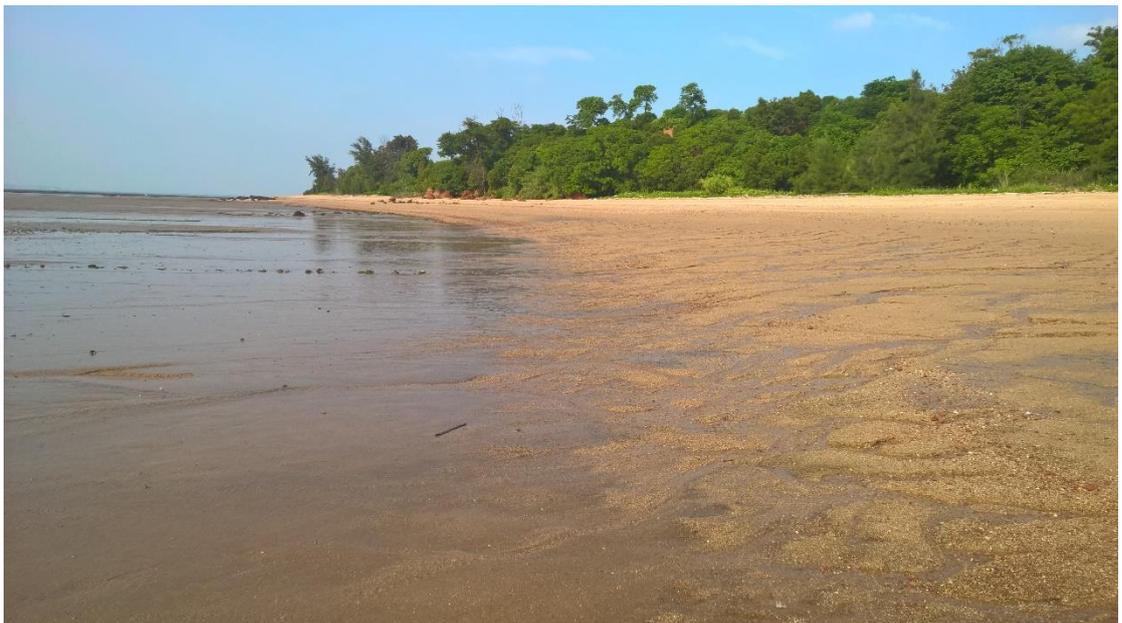
而就海灘上近距離的照片(5-11)比較，在 2016 年 5 月的照片中，北山海堤外側海灘的灘面上，觀察到新鮮的泥沙堆積。這些堆積物的發生，與原本的泥灘約有 1 公分左右的落差。由於累積的高度不多，也有可會因為漲退潮而發生改變，但代表在當時的退潮時間下，灘面卻成呈現微量的堆積，符合 2016 年 3 月至 5 月的變動差異比較結果。

照片 5-11 北山海堤外海灘 2016 年 5 月灘面實景，可看見其上堆積的新鮮泥沙

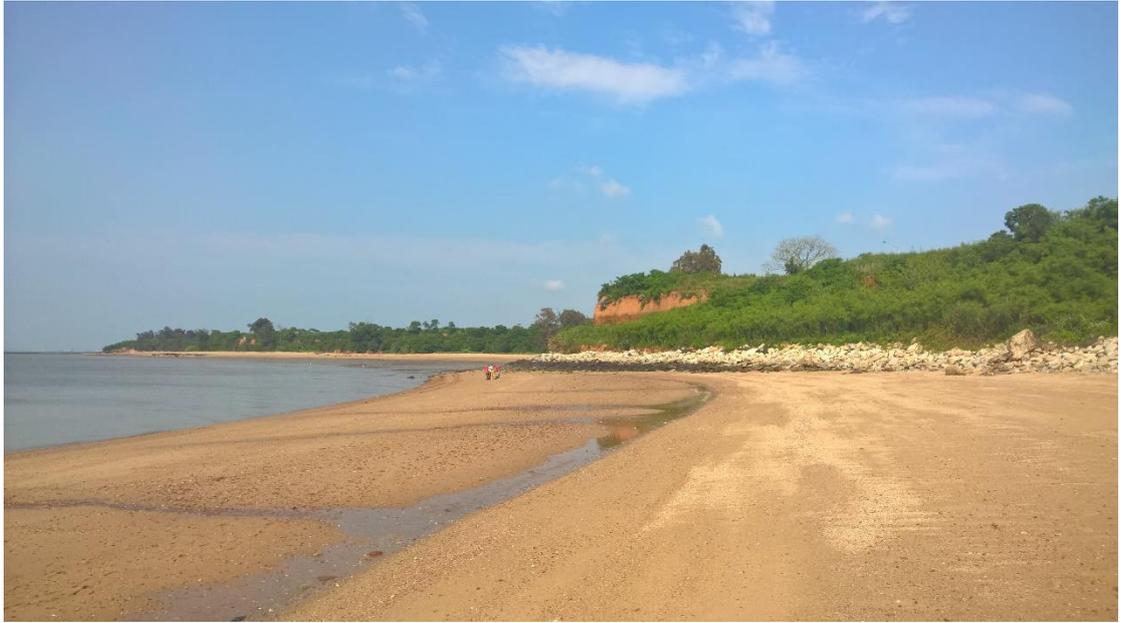
而在海灘後方的崖壁，依據 2016 年 5 月的照片(5-12)實景，海灘沿線都是綠色的植物生長，沒有新鮮的崩塌發生，或是受到波浪衝擊導致海崖後退發生的證據，屬於相當穩定的狀態。

照片 5-12 北山海堤外海灘後方海崖 2016 年 5 月實景，照片中的海崖均有綠色植生覆蓋，顯示海岸已經穩定了一段相當長的日子

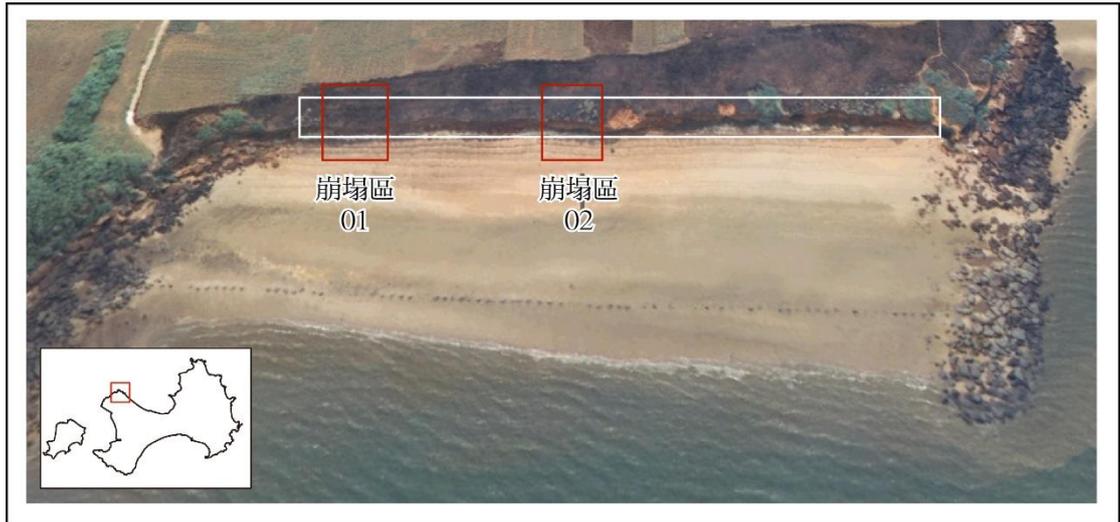
圖 6-15 北山斷崖 2016 年崩塌位置示意圖

一、北山斷層海崖

在計畫期間，北山斷崖於2016年3月至5月間，斷崖的崖壁有兩處發生了崩落的情況。利用地面光達的掃描成果比較(2015年8月與2016年5月)，可確定崩塌的範圍大小，也可精確計算出崩塌體的體積。而光譜檔案也可顯示該時期地表的覆蓋與地形特徵資訊。

7. 海崖崩落治理上，須思考是否對海岸環境造成景觀破壞，以及是否有保全對象。公有地的部分可以採取零方案，任環境自然演育。但私有地的部分可依情況在海崖下方以拋石護岸工法，對海崖施加一定程度的保護，減緩坡腳侵蝕的影響。但在施作的規劃過程中，則要思考如何避免施工的前中後，對環境產生的干擾與破壞。

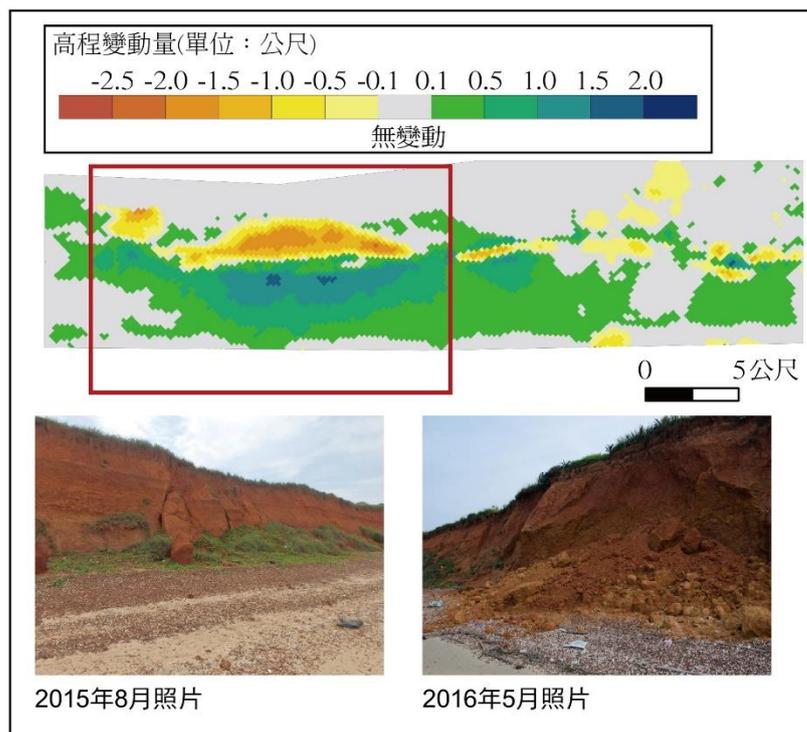
圖 6-17 北山斷崖崩塌第二區變動量監測(2015 年 8 月與 2016 年 5 月相比)

在北山斷崖區域，兩次 2015 年與 2016 年間兩次雷射掃描期間發生兩處的小規模海崖崩塌，分別命名為「北山斷崖崩塌區 01」與「北山斷崖崩塌區 02」，位於西北側(圖 6-16 左側)與東南側(圖 6-16 右側)。兩個崩塌區崩塌量之計算是以兩次數值地形模型相減，呈現正值區域為堆積區(圖 6-16 與 6-17 中藍綠色的區域)，呈現負值區域為侵蝕區(圖 6-16 與 6-17 中黃橘色的區域)。

表 6-2 紀錄兩個崩塌區兩個時期的差異，其中崩塌區 01 的崩塌量為 26.7 立方公尺，崩塌區 02 的崩塌量為 23.9 立方公尺，顯示在 2015 年 8 月與 2016 年 5 月之間海崖有小規模地形變化，但崩塌量不大。

崩塌區 01 的土體由上邊坡掉落而碎裂成數塊崩塌體，崩塌區 02 崩落土體已成為較為細小的顆粒，因此在失去支撐後就往下邊坡移動而堆積成崖錐。近距離觀察崩塌物，其組成為厚層的風化紅土，質地不若貓公石堅硬。以現在灘面的物質觀察，能夠留在灘面上的物質，大多是堅硬的貓公石碎塊。因此這些掉落的土塊與崖錐，未來應無法抵抗雨水與波浪拍打的侵蝕，推測未來會消失在沙灘上。其消失所需時間，則需視未來的雨量及波浪搬運的狀況而定。

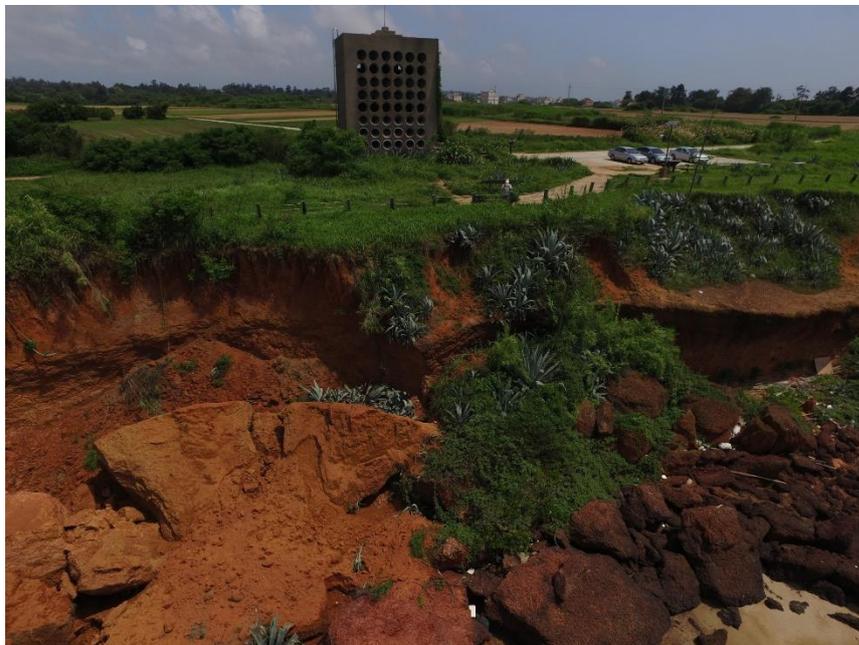
100 立方公尺。由照片中土石崩落的位置、以及邊坡上殘留土方的情況，該崩塌，該地下方坡腳支撐力不足，加上大雨增加了上方土石的重量，最終導致無法承載而造成土石滑落。

照片 6-6 2016 年 5 月 22 日北山播音牆前發生海崖崩塌

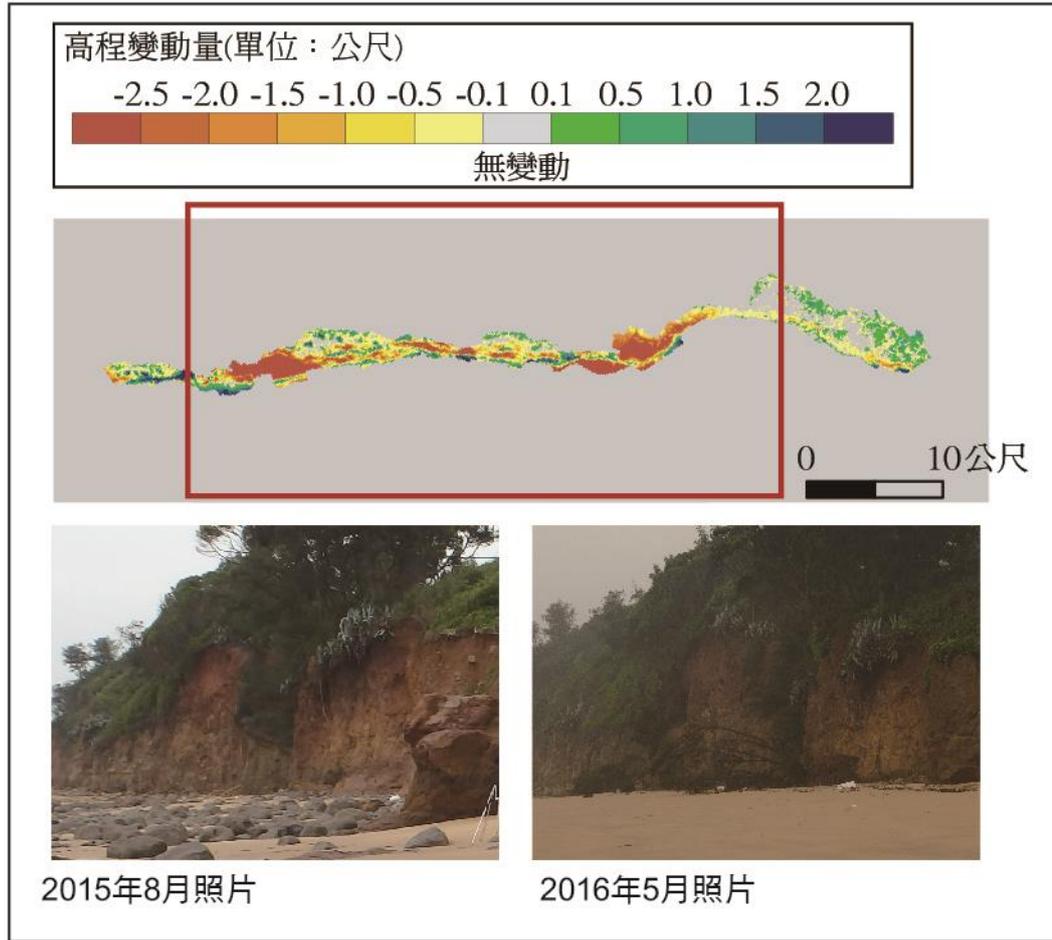
圖 6-16 南山頭海崖崩塌區變動量監測(2015 年 8 月與 2016 年 5 月相比)

就南山頭海崖發生崩塌的成因上，與金門在 2016 年年初偏高的年雨量有關。與崩塌發生可能的因素有：1.今(2016)年的 1 到 3 月，金門的月降雨量達到平均值的數倍(表 6-5)，呈現偏高的情況。這些成土作用完全的土壤可能因此飽含水分，導致土體過重，下方土石無法支撐而發生崩落；2.海浪拍打坡腳，使邊坡下方發生掏空的現象，無法支撐上方土體重量，造成局部區域崩塌。這兩種因素再加上玄武岩具有垂直方向的節理，容易變成厚層土壤的裂縫，形成崩塌的遠因。不過以崩塌發生後，崩落物質依舊遺留在灘面觀察，這段期間海浪侵蝕的能量不強，搭配灘面的變遷資料，甚至是堆積的情況，因此坡腳侵蝕對南山頭海崖的影響程度，可能會比降雨造成的崩塌小。然而以降雨導致的崩塌，對海灘進行遊憩活動與解說，會因為難以預測崩落的時間與位置，導致安全上的疑慮。

南山頭海灘的問題，會比北山斷崖更為複雜。由於降雨是海崖的崩塌重要控制因素，比風浪或暴潮事件更難預測。未來要引入遊客，遊憩的安全相當重要。如果在玄武岩柱下方設立圍阻設施，一方面會限制遊客近距離觀賞地景的機會，人工設施亦會破壞天然地景的美感。更重要的是該處還是會有被波浪拍擊的機會，直接減損設施的使用壽命。所以拋石方式處理，可能是較佳的方式。另外需在入口處或接近玄武岩柱的安全處所，設立遊憩安全提示牌，向遊客說明在豪雨之後不要太靠近玄武岩柱，降低民眾因不知情導致受傷的風險。

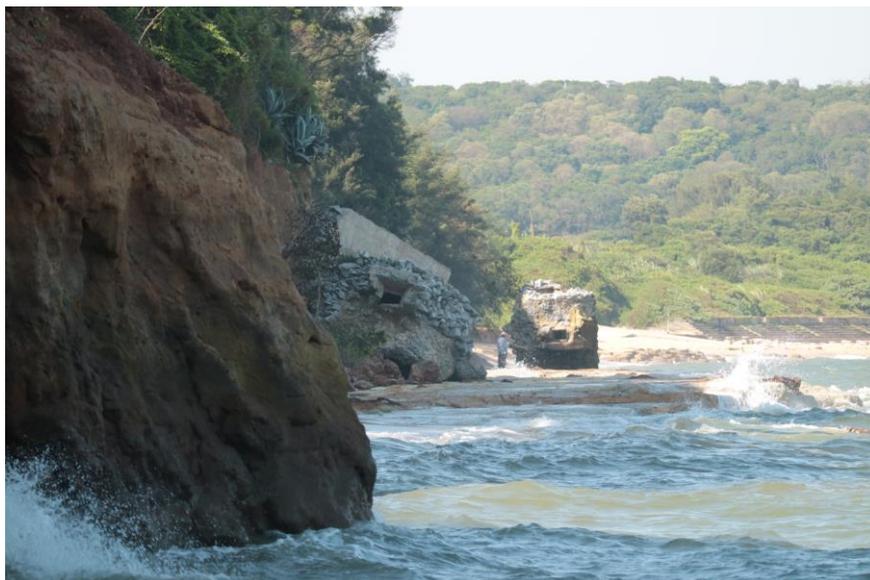
北山斷崖與青岐南山頭的海崖崩落，常引起關注，並希望管理單位能積極處置。其發生的原因，可能有坡腳侵蝕與弧形地滑兩種情況。坡腳侵蝕指的是下邊坡被波浪掏空後，造成支撐力不足導致上方崩落。弧形地滑則是厚層土壤在雨後，吸水飽和導致土體重量增加，加上土壤裂隙中充滿水分進而產生弱面，土方就沿著弱面往下滑動。從現地的觀察與測量資料，這幾處崩塌地的崩落現場，部分區域坡腳出現掏空侵蝕情況，加上灘面測量資料中，最後一期的資料在坡腳的部分是堆積型態(增加 20-30 公分，圖 5-1 與圖 5-5)，加上本(104)年的 4 月雨量高達 200 餘公厘，證據指向今年度的崩塌是坡腳掏空與弧形地滑造成複合原因的邊坡後退。不過由於兩處過去均有暴潮拍打岸

照片 7-1 烈嶼南山頭海岸帳潮時波浪拍打情況

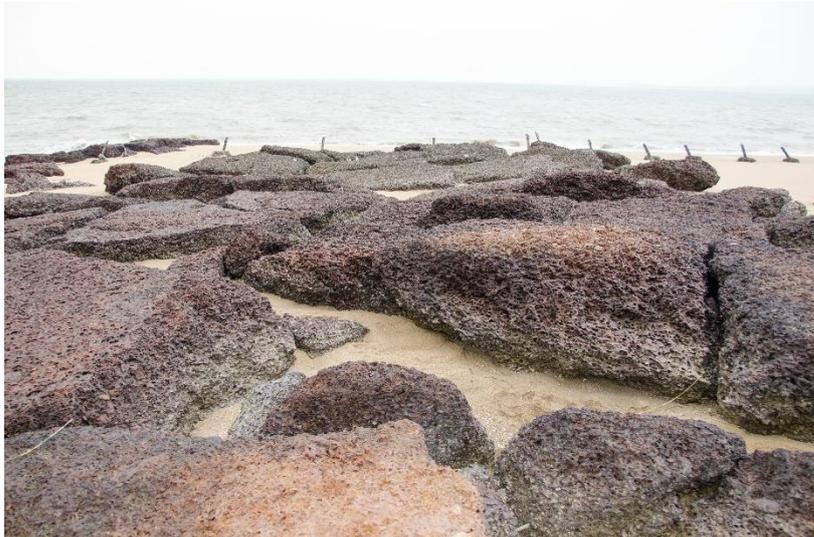
照片附 2-1 古寧頭海岸地帶的貓孔石，由紅土化砂岩被海水侵蝕成具有無數小孔的岩石，並保留著岩石破裂當時的節理構造，與野柳著名的蕈狀岩有異曲同工之妙。在古寧頭的岬角，往海中突出的紅土化砂岩更容易受到海水的拍打侵蝕，形成大規模的貓孔石分布，甚為壯觀。

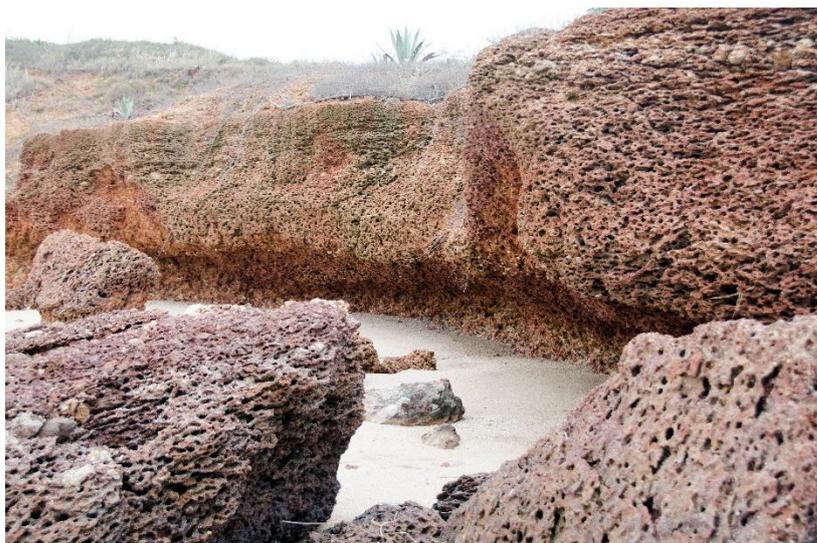
照片附 2-2 在貓孔石後方的砂岩岩壁，可見到因海水面長期停留，造成波浪持續拍擊而產生的海蝕凹壁，也見證了古寧頭海水面的變遷歷史。
