## AC 90-95 直昇機不可預期之右偏

日期：1995/12/26

編者：AFS-804

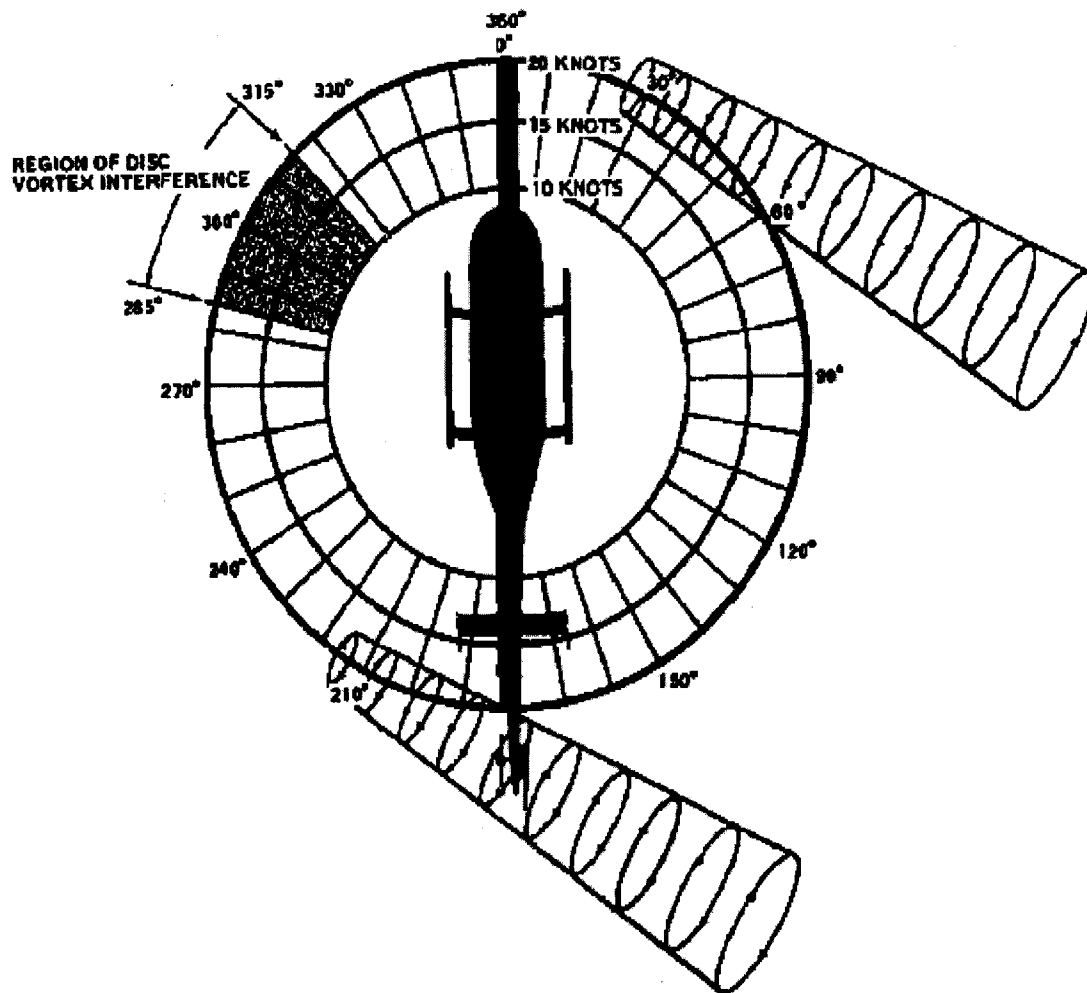
FIGURE 1. MAIN ROTOR DISC VORTEX INTERFERENCE

1. 主旋翼旋轉面渦流影響區域 ( $285^{\circ}$  到  $315^{\circ}$ )。(見圖

1)

- a. 由左前方約 10 到 30 knots 的來風將致使主旋翼渦流被相對風吹入尾旋翼。此種主旋翼旋轉面渦流會導致尾旋翼始終運轉在一極端亂流的環境下。
- b. 在執行向右轉彎時，當尾旋翼進入主旋翼旋轉面渦流區之時，會遭遇尾旋翼推力減低。減少的推力源自於主旋翼旋轉面渦流區在通過尾旋翼旋轉面的同時造成了尾旋翼空氣流動的變化。主旋翼旋轉面渦流會導致尾旋翼葉片攻角增加(推力增加)。
- c. 針對該增加之攻角，駕駛員為維持飛機固定的轉彎率就必須增加右舵用量(減少推力)。
- d. 當主旋翼旋轉面渦流通過尾旋翼後，尾旋翼攻角會減低。減低的攻角造成推力減低而致使向右側的速率開始加速。由於駕駛員已在先前增加了右舵用量，造成這種加速情況非常快速而驚人。

e. 發生這種推力減少情況很突然，然而，若不改正，將使飛機衍生成為順著主承桿快速而又不可控制的旋轉。駕駛員必須了解，操作於此種環境發生尾旋翼推力減低的情況會非常突然，必須隨時準備以快速而大量的左舵來修正此種推力減低情況。

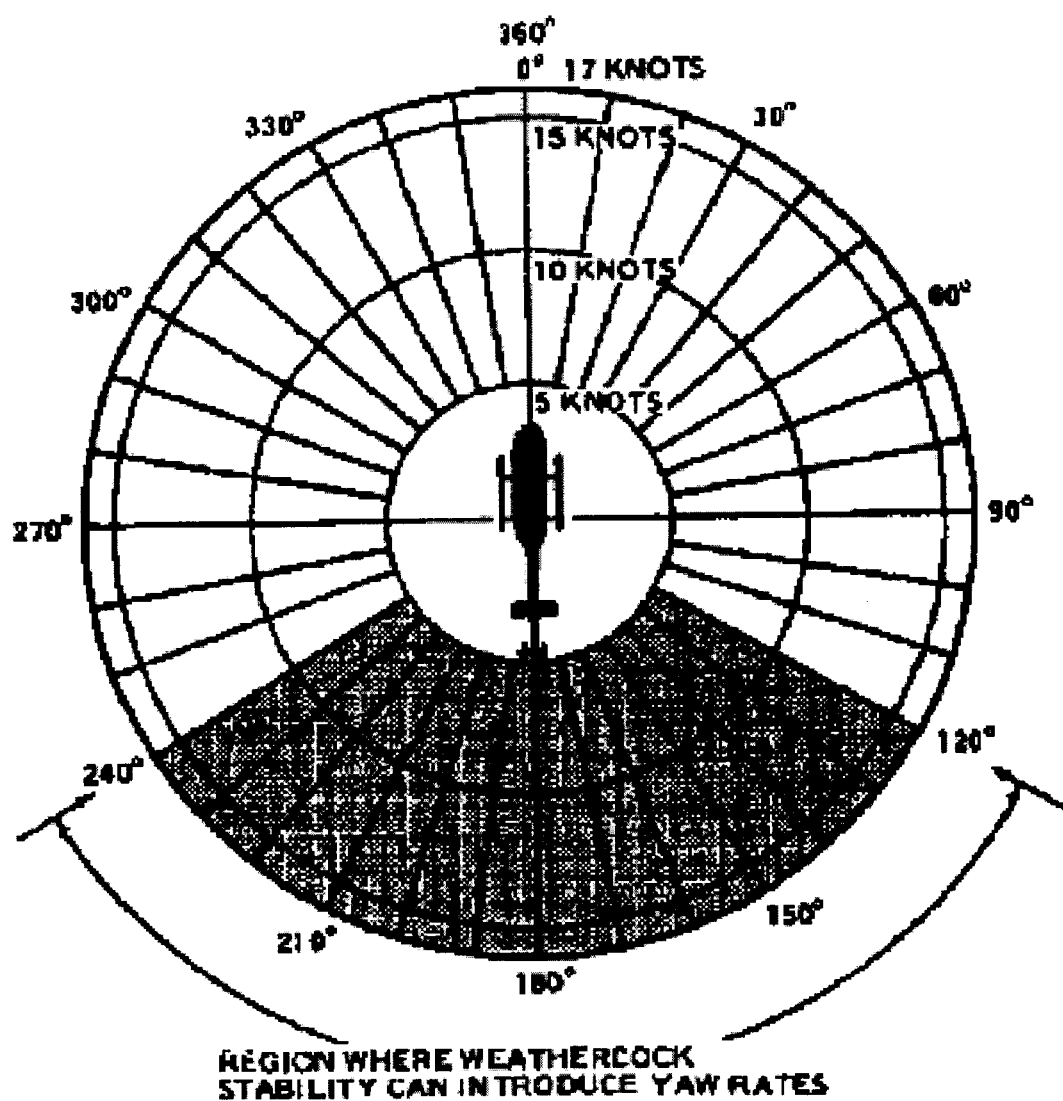
FIGURE 2. WEATHERCOCK STABILITY

## 2. 風標穩定現象( $120^{\circ}$ 到 $240^{\circ}$ ) (見圖 2)

- a.  $120^{\circ}$ 到 $240^{\circ}$ 來向的尾風，一如左側風，會造成駕駛員很高的工作負荷。尾風最為顯著的特性是它們等於飛機的側向加速器。此區域內的風會企圖將飛機機頭轉向對正相對風就如同風向計。機身及垂直尾翼是造成此種特性的原因。
- b. 駕駛員若不施加方向舵修正，直昇機會自動依風向位置向左或向右緩慢轉彎。若正操作飛機向左或向右轉彎，當相對風到達 $120^{\circ}$ 到 $240^{\circ}$ 範圍之後，而又未以方向舵修正則飛機會向已建立的轉彎方向加速。
- c. 若直昇機移動到此操作區而駕駛員又允許此種側向加速率繼續發展，則此種加速會非常的快速。

當操作在此尾風情況下，駕駛員是否能保持控制  
絕對的飛機側向加速率並全神貫注操控飛機將是  
極為重要關鍵。

- d. 若駕駛員對保持飛機操控能付出合宜的注意，則  
直昇機還是可在上述的相對風操作區內安全的操  
作。若飛機處於上述的相對風操作區之一且開始  
產生向右偏側現象，此同時駕駛員又分心於其他  
的事務，則偏側率可能會快速增加。

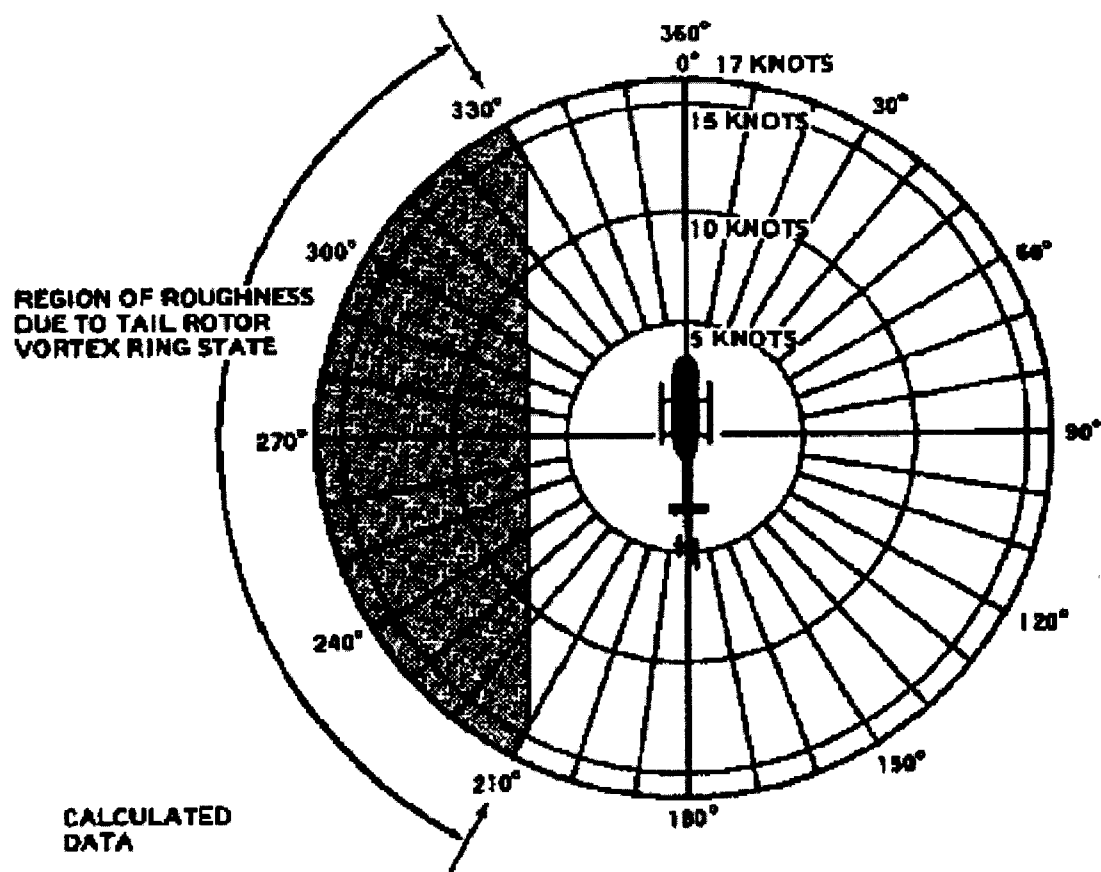
FIGURE 3. TAIL ROTOR VORTEX RING STATE

3. 尾旋翼環狀渦流(210°到 330°)(見圖 3)

- a. 來自此範圍的風會造成尾旋翼環狀渦流生成。大氣流經尾旋翼，會使尾旋翼向左的推力增加。左側的相對風卻會防礙此種尾旋翼推力生成。它造成環狀渦流(使得流入尾旋翼的大氣變得非常不規則且不穩定)生成。環狀渦流致使尾旋翼推力產生改變進而導致側向的偏移。不穩定氣流最終的影響是導致尾旋翼推力的振蕩。這就是為何在左側風情況下滯空必須以方向舵快速而持續修正的原因。
- b. 在真實狀況下，駕駛員會不斷補償尾旋翼推力的快速變化。在此操控區內要保持飛機精確航向非常困難。若駕駛員過量操控飛機，可能會發生 LTE。
- c. 大家都知道直昇機在此操作區工作時，照例都會因尾旋翼環狀渦流造成很高的方向舵操作負荷。只要不延誤修正動作，此種飛行特性並不會造成嚴重問題。
- d. 當產生的推力低於所需之推力需求，直昇機將開始向右偏轉。在左側風情況執行滯空，駕駛員必須專注於協調而平順的控制方向舵，決不允許

產生未經控制的右側轉。

- e. 若已產生右側轉，直昇機將轉入風標效應產生區域並將使右側向的加速率增加。駕駛員在產生環狀渦流的情況下操作，其工作負荷將很高。絕不允許向右側轉率增加。
