武陵地區長期監測暨生態模式建立—環境改變對河道地形及物理棲地變化趨勢之影響

內政部營建署雪霸國家公園管理處

委託研究報告

中華民國九十四年十二月

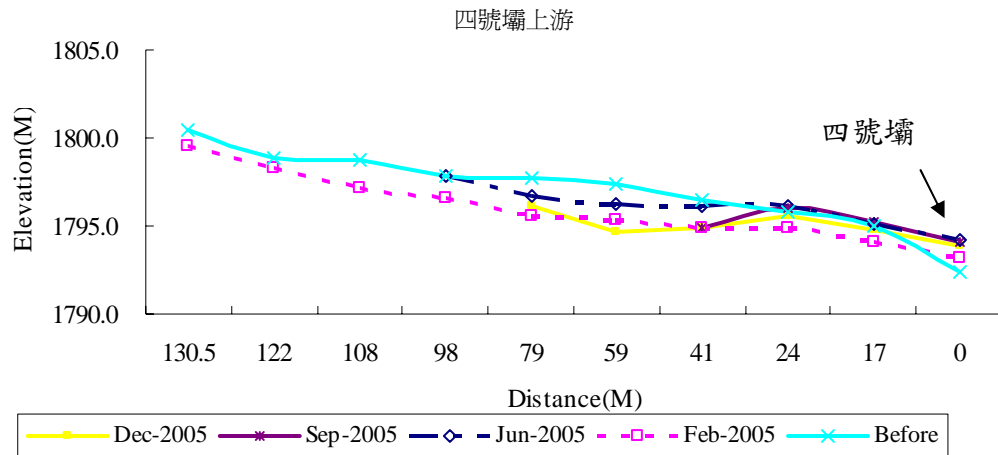
圖 2-1 四號壩上游斷面高程剖面圖

根據今年度四次的河道調查，再配合過去的河道資料，繪製如圖 2-1 的高程剖面以及圖 2-2~2-3 的斷面高程圖。由圖中發現四號壩上游的河道調查中 10 月份；12 月份相較於 6 月份並無太大變化，但有少數斷面向下刷深的情況較為明顯，主要原因在於四號壩上游多為較狹窄型的河道，且兩岸多為岩盤，使得部分區段河水向下刷深較明顯。在四號壩上游，在深槽線的部分也沒有太大的變化，變動較大的地方多為壩口附近。值得注意的是，在四號壩下的深潭，在近兩次的調查中改變不大，水深約為 2-3 公尺(照片 2-5、2-6)，而也使得四號壩上下的落

差持續存在。而以四號壩上整體坡度而言，自去年調查至今都呈現了略為趨緩的趨勢。

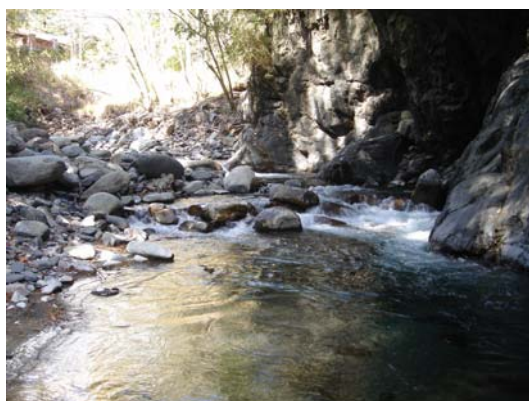
照片 2-30 匯流口前深潭

一號壩以下到高山溪與七家灣溪匯流口之間，其坡度的變化及河道型態均與四號壩上游極為類似，屬於河道狹深且岸邊多岩盤的地形，經調查平均坡降為9%~10%左右，再加上來自上游之泥砂量較大，且巨礫石較多，而有較多的階梯狀河床。值得注意的是在匯流口前，在本次調查中發現了一個約120公分左右的深潭，過去在本河段中是較少出現的。

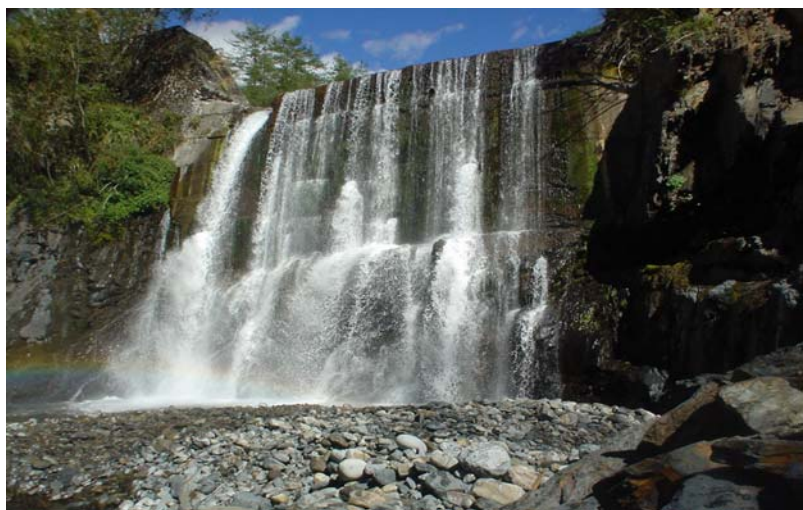
照片 3-1 七家灣溪三號壩 (2005/12)

大。起點七家灣溪三號壩為一高約 20 公尺寬約 30 公尺之攔砂壩(如照片 3-1)，壩下近壩體處由於長期冲刷產生了一深

溝，但未有大型深潭出現；

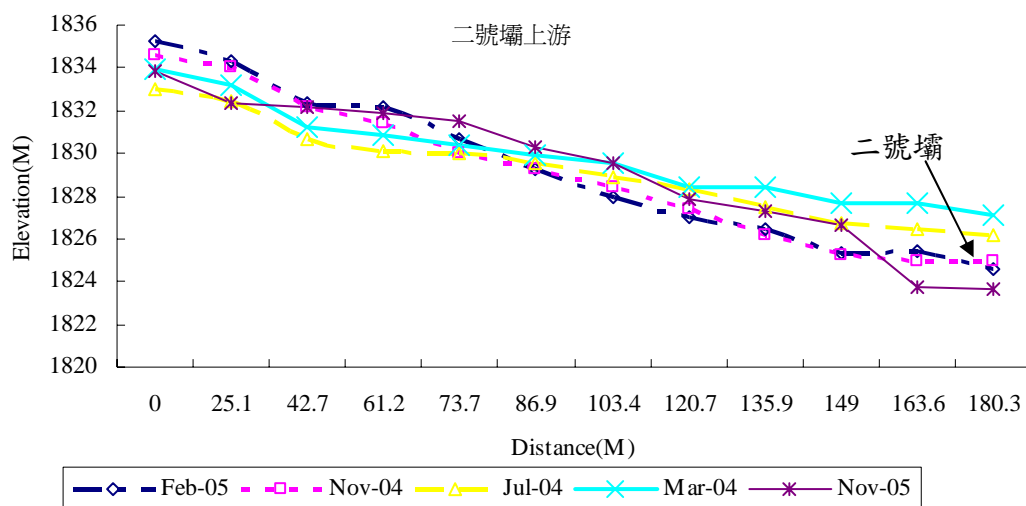
圖 3-7 二號壩上游斷面高程剖面圖

七家灣溪二號壩下游之攔水堰於民國 91 年間因颱風豪雨之破壞，導致壩體結構產生破壞後，並導致水流經由壩體下方穿過將攔水堰上游原有之淤砂逐漸帶走；而在 93 年 9 月的颱風豪雨後，將攔水堰幾乎完全沖毀。另一方面，當次豪雨也將二號石壩的結構造成嚴重傷害，使得二號石壩的壩基裸露出約有三公尺，壩體上方缺口也持續加深。在今年颱風季節的數場豪大雨侵襲之後，二號石壩也因為結構破壞而遭受嚴重的沖毀，原有的壩體崩落至下游河床上，且大梁集中在左岸，使得目前的流心偏向河道右岸，但與下游河床面仍有約一公尺左右之落差。

延續近幾次的調查，二號石壩上游河床坡降呈現持續增加的趨勢（見表 3-1）。但原本石壩下游河段泥砂淤積的趨勢，使坡度逐漸減緩的現象則因壩體崩壞產生了相當程度的增加，而 12 月的調查與 10 月份在河道坡度比較下，相差不大，坡度能是受到壩體崩壞而偏高的趨勢。河道各斷面之幾何變化及現況，可由圖 3-1~圖 3-5 及照片 3-1~照片 3-14 所示。另外，由於地形條件之影響以及床面存在許多巨礫及岩盤，導致斷面變化不大。此河段具有許多深潭（深度可達 80-90cm 以上）及急流，由此可知此河段之地形變化度大，且具多樣的棲地環境能有效提供魚類的棲息及繁殖，現二號石壩崩壞後也使得魚類迴游路徑暢通，對於未來觀測之影響值得密切注意。

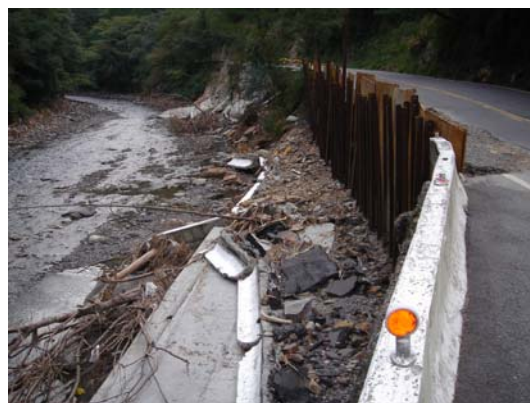
照片 5-5 有勝溪一號壩上游(2005/06) 照片 5-6 有勝溪旁路基掏空(2005/10)
