# 雪霸國家公園災害敏感區921震災後調查與防範研究

張石角

## 摘 要

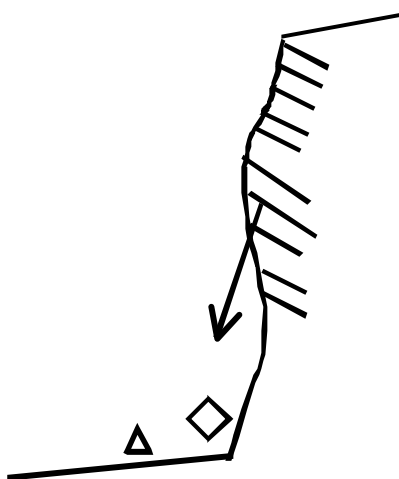
圖五、墜落型崩場地

- 、墜落: 乃岩石自高處快速下移之現象。其發生之地形條件為坡度陡峭, 一般大於  $60^\circ$  甚或超過  $90^\circ$  而倒懸; 組成物質大多為塊狀岩石, 如厚層砂岩等。但近河岸之台地崖和階地崖之坡度常近垂直, 其組成物質為固結非十分良好之砂礫層, 其邊坡崩塌亦屬墜落型(圖五)。

墜落型位移方式是自上而下, 對坡腳房舍為泰山壓頂

式之直接破壞；對台地面之房舍而言，則因頓失地基而下墜或崩裂。

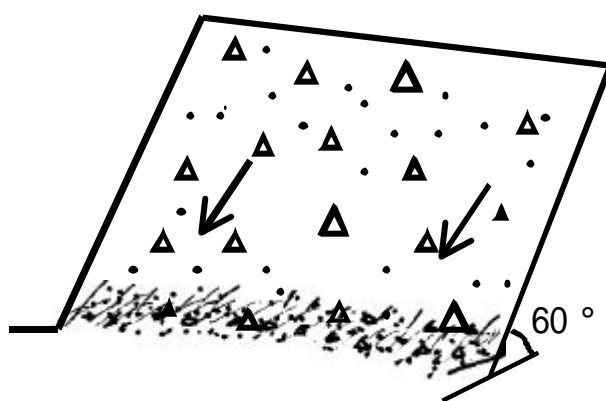
圖六、岩屑滑落型崩塌地

- 、岩屑滑落：乃斜面上風化物質或固結不佳之砂礫層之表層物質沿斜面快速下移現象。其發生之地形條件為坡度陡峭，一般大於  $60^\circ$ ；組成物質為砂礫層、泥質岩石、和風化層等，其崩塌特徵是表層滑落，深度在一、二十公分左右，故崩塌後坡面上深根樹木或草皮尚有殘存者。岩屑滑落常呈大面積帷幕狀之崩塌面，其規模常令人觸目驚心，惟其土砂量不多(圖六)。

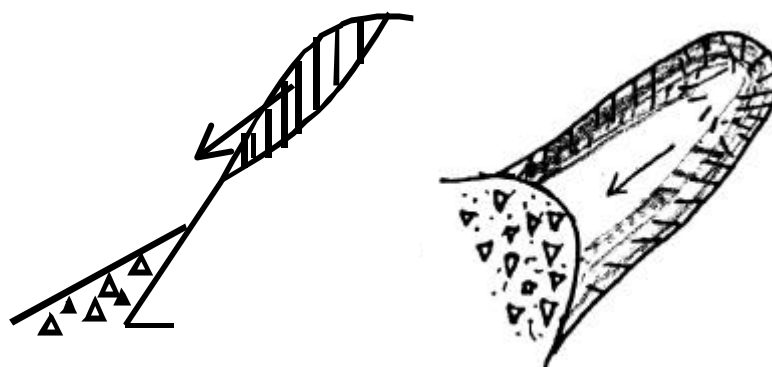
圖七、岩屑滑崩型崩塌地

- 、岩屑滑崩：乃上半邊坡之物質發生較深層之移動，所產生之大量物質沿其下坡快速下移之現象。其發生之地形條件為下坡陡峻，上坡趨緩。斜坡組成物質以組織鬆散之砂礫層、風化層或破碎帶等。其崩塌特徵為局部性，崩塌後崩塌處呈凹陷頭部，崩塌地連崩塌物質輸送區整體則呈舌狀或蝌蚪狀。由於崩塌土方量大，故其坡腳之崖錐(Talus)(重力堆積區)常呈崩積扇(Talus fan)之堆積地形(圖七)，適當之逕流量可使其成土石流運動。

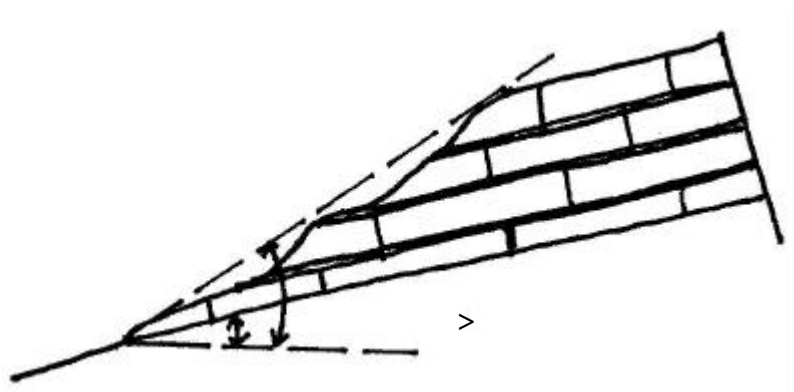
圖八、平面型地滑崩塌地

- 、平面型地滑：乃斜坡物質沿岩層層面產生移動之現象。其發生之地形條件為順向坡，且其下邊坡坡度大於岩層之傾角，即所謂之「自由端」；地質條件則為層面發達之砂頁岩互層。平面型地滑所產生之地貌改變最大，通常都屬災害性崩塌現象(圖八)，如草嶺和九分二山之崩塌。

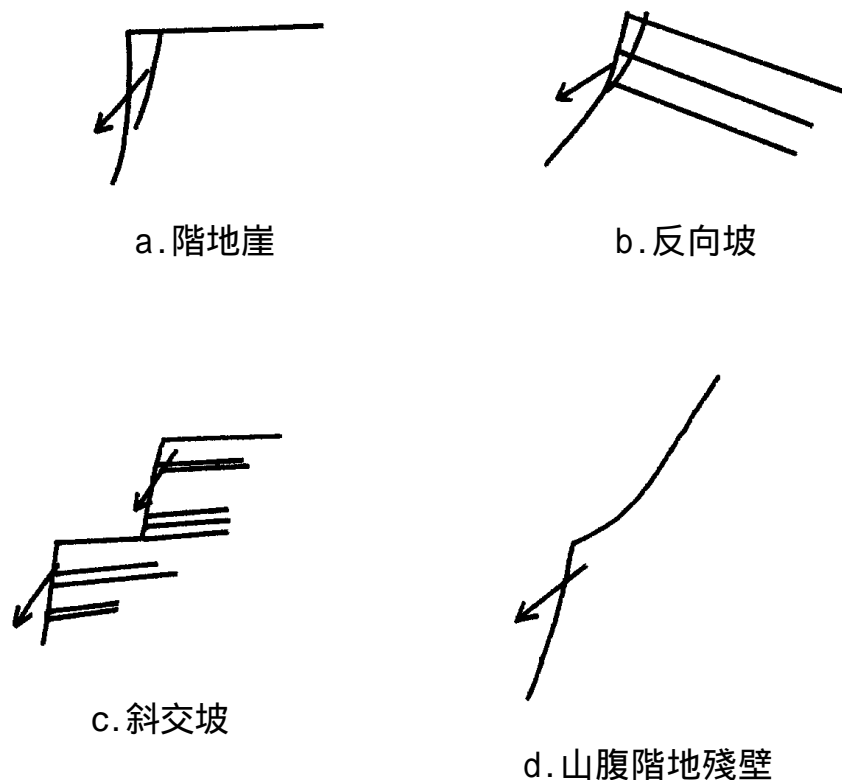
圖九、921 地震山崩型崩塌之構造地形區位

- (1)921 地震崩塌之各種類型中,外傷型之山崩(墜落、岩屑滑落、岩屑滑崩)係集中於坡度超過  $60^\circ$  之陡坡。階地崖頂(台中縣和平鄉雙崎、台中縣新社鄉中興嶺)、主山脊近稜線處反向坡(崖坡)(南投縣大橫屏山 九分二山)以及砂頁岩互層之斜交坡(南投縣鳳凰山 苗栗縣坪林)等構造地形面皆具此特徵(圖九),故為崩塌地集中之處。

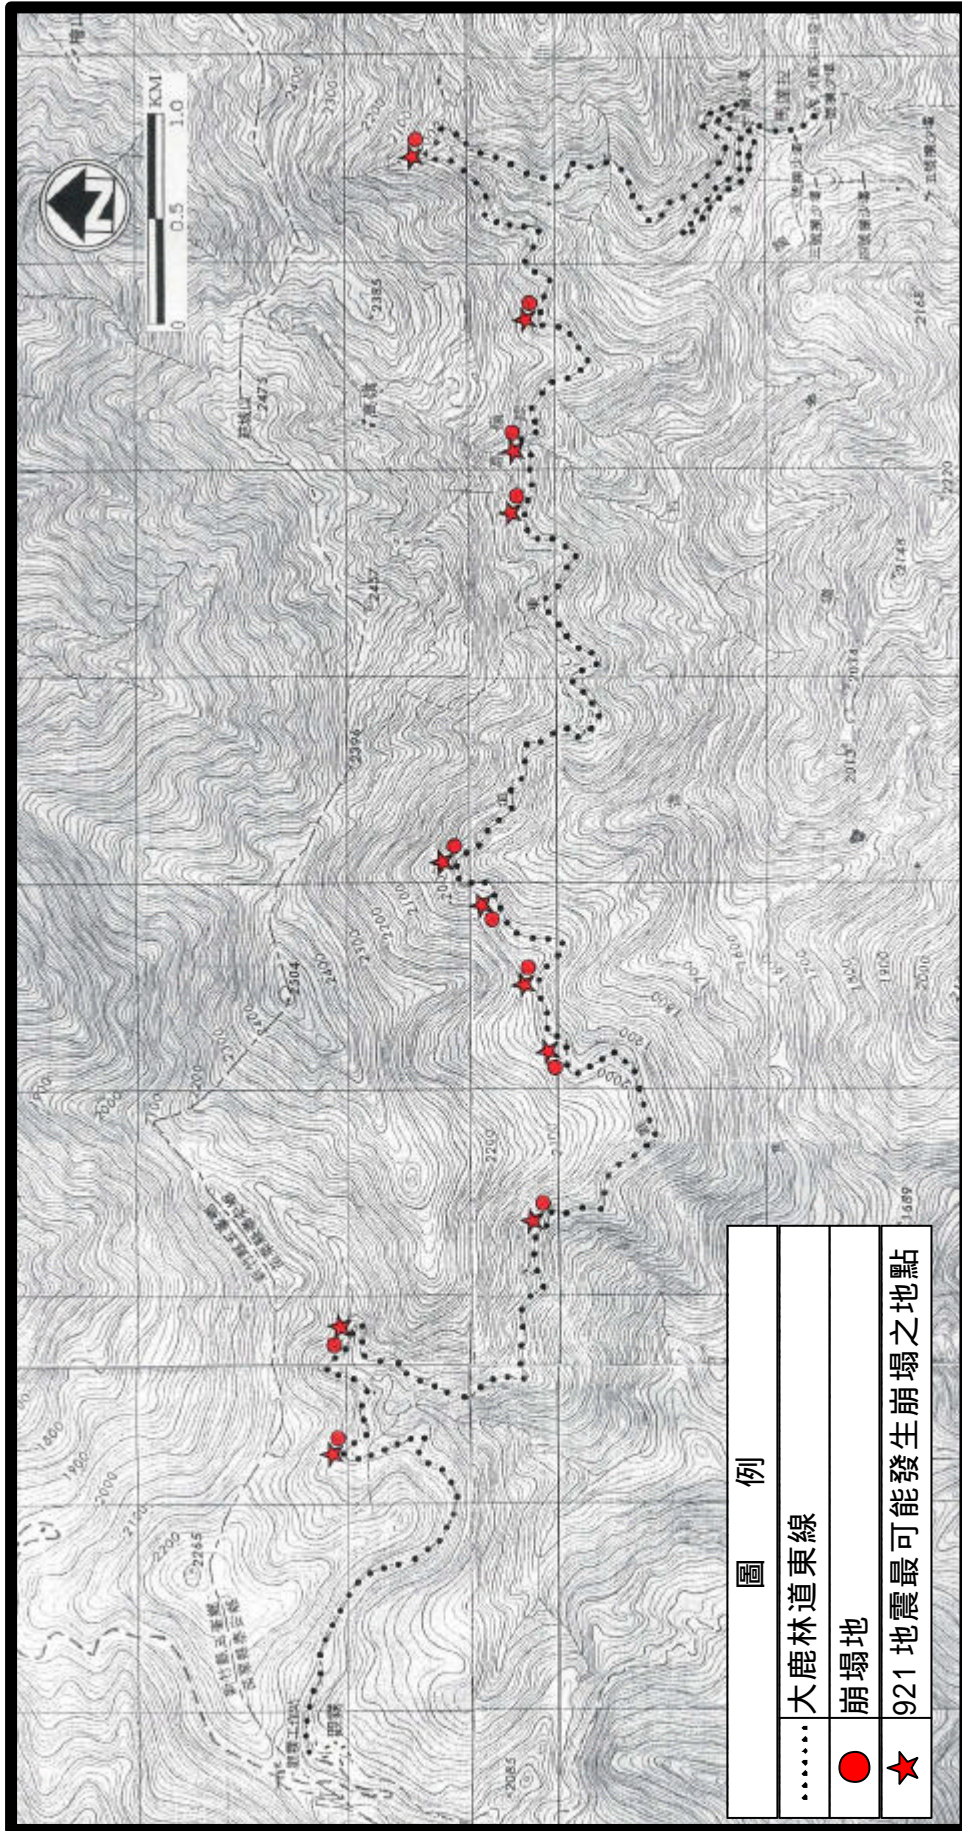
圖十、雪霸國家公園大霸尖山登山步道大鹿林道東線敏感區最可能發生崩塌區位分布圖

本步道始自馬達拉登山口。惟自觀霧山莊至登山口之大鹿林道東線車道(圖十)係沿東西向馬達拉溪右岸而行,一路濃蔭蔽日,南向視野開闊,而山型構造奇特之榛山、中山西北大崩山,以及三榮山、加利山嶺線上之草原等地形、地質、植物等景觀,盡收眼底,故其亦為適合一般大眾漫步、徜徉之優質景觀、健行步道。

本林道自然條件及維護情況良好,沿途約十處小規模道路人工陡上坡崩塌地,以及一處因崩塌而重建之人工路基顯然均未因九二一地震而崩塌或擴大。

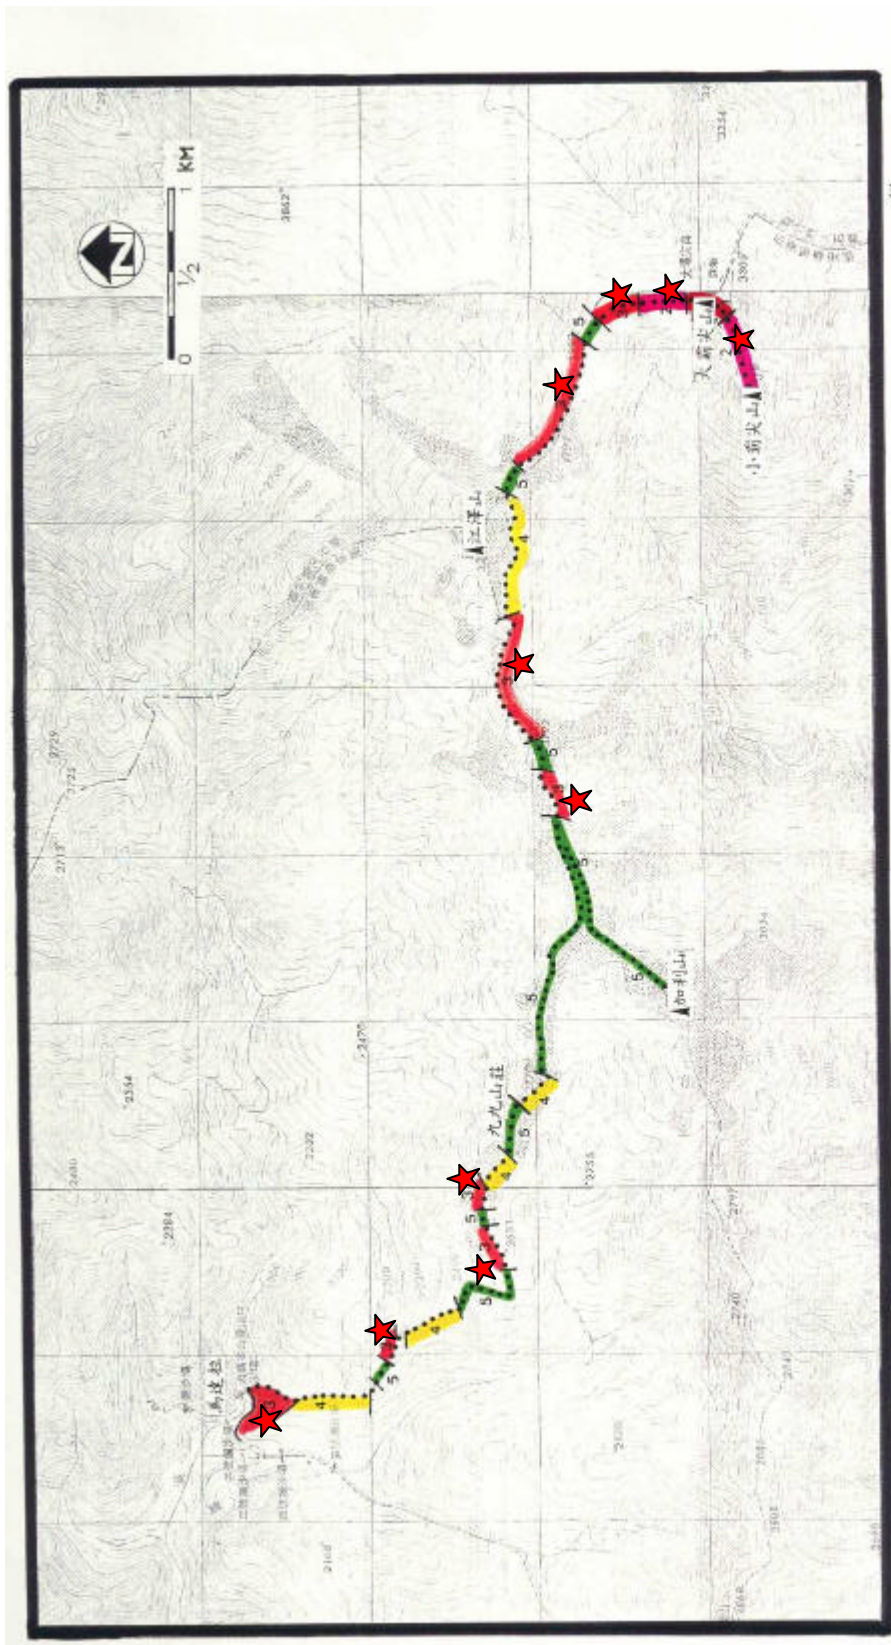
圖十一、雪霸國家公園大霸尖山登山步道敏感區  
最可能發生崩塌區位分區圖

大霸登山步道之敏感度區分布如圖十一。本步道除登山口至第一肩狀嶺(EL.3,000m)和大霸尖山下係通過山腹外,大部分路段都沿山脊線而行。根據步道危險度區劃準則,一、二級路段屬崩塌路段,故其坡度多在60°以上,乃地震乾崩最易發生之處。本步道通過之崩塌地係分布於大霸主峰下至小霸尖山間之一、二級步道。三級路段為非崩塌路段,步道本身無安全問題,但因有60°-45°之陡下坡,故「一不小心就很危險」。本步道共有八處三級路段;登山口至九九山莊間有四處,大草原與大霸間四處。

依九二一地震崩塌特性推論,本步道若受九二一地震之影響,則其一、二兩級路段之機率最大,三級路段次之,其餘路段應不受影響。經調查結果,三級路段路況良好,皆未

受波及，而大霸主峰區雖有崩塌卻未有明顯擴大之現象。

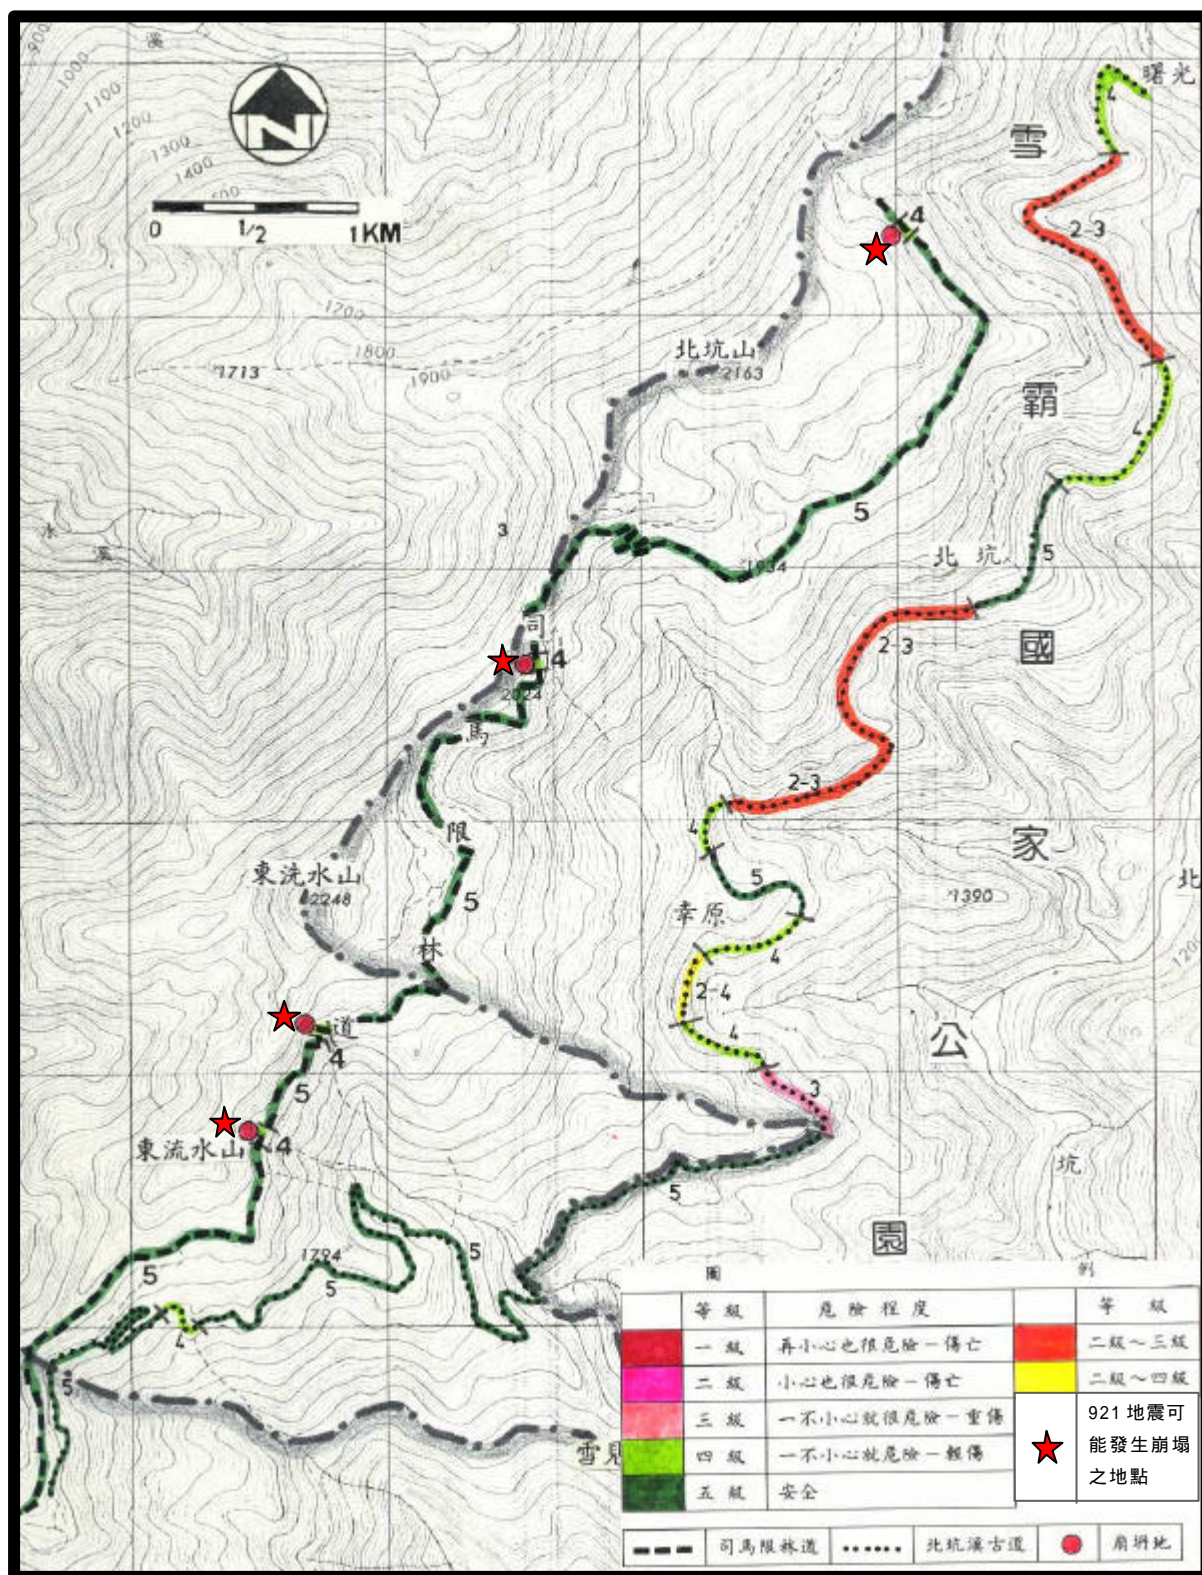
圖十二、雪霸國家公園司馬限林道敏感區最可能發生崩塌區位分布圖

雪見區接近九二一地震主要災區之北緣，大安溪北岸大克山至馬那邦山東斜坡為主要崩場地。司馬限林道新興部落(司馬限)鄰近之順向坡、以及南勢山、司馬限山至盡尾山之陡峭山坡都因九二一地震而發生小規模崩塌，並使苗161縣道多處中斷，可視為九二一震災之北面餘緒。

本國家公園雪見地區有司馬限林道和北坑溪古道等二條步道；其中北坑溪古道以年久失修，且幸原至曙光間有二大段二至三級危險路段不能通行，路況極差。司馬限林道在本園區內之路段係沿北坑溪西(右界)岸而行，因接近嶺線，故部分路段視野極佳，可將大霸尖山至大小雪山收於眼底。本路段因接近地勢趨緩之嶺頂，坡度尚緩(15%~100%)為主，因此路線之自然條件頗佳，僅四處小規模人工陡峭上坡有崩落情況外，其餘路況尚好。本路段受九二一地震之影響並不顯著。

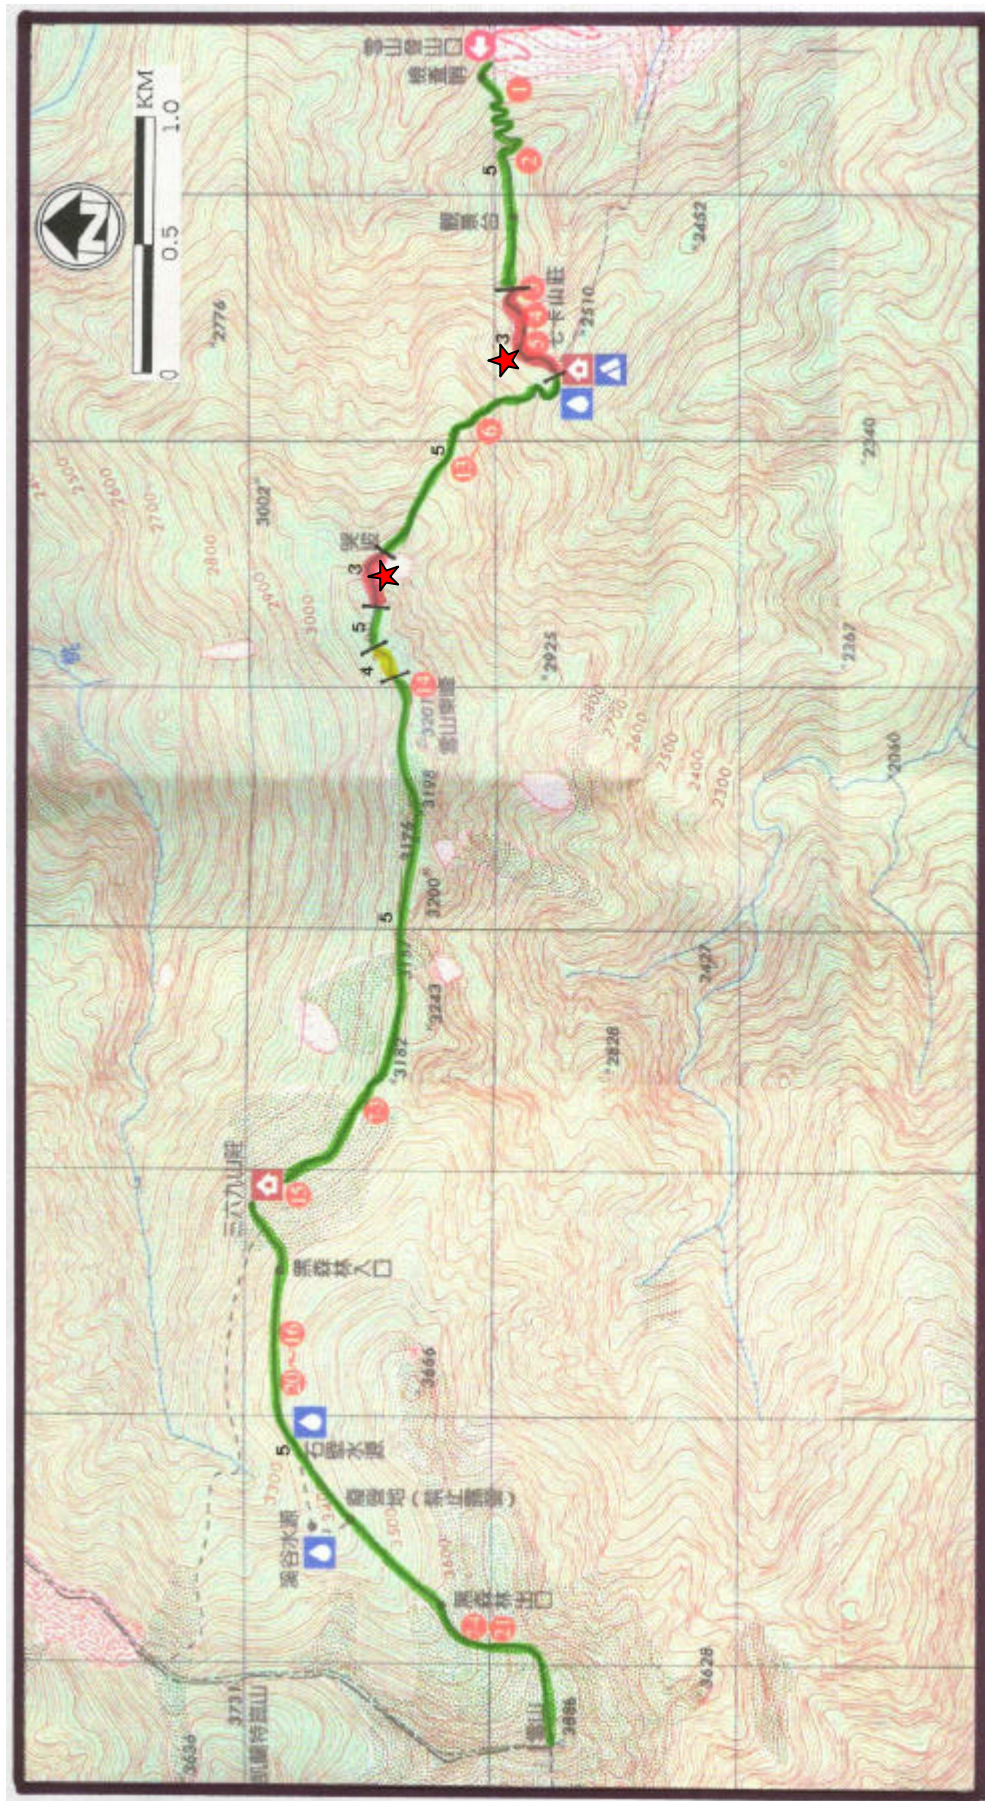
圖十三、雪霸國家公園雪山步道敏感區最可能發生崩塌區位分布圖

雪山步道在七卡山莊前通過山凹區和哭坡頂等兩段為三級步道，東峰前一段為四級步道外，其餘路段皆屬無安全顧慮之五級步道(圖十三)。所以本步道全線並未通過崩塌地，而前述局部三、四級步道經現勘亦無崩塌情況，故本步道可視未受九二一地震之影響。
