高山溪河道變化及物理棲地調查研究(二)

內政部營建署雪霸國家公園管理處  
委託研究報告

093-301020500G-021

計畫主持人：葉昭憲（私立逢甲大學水利工程系副教授）

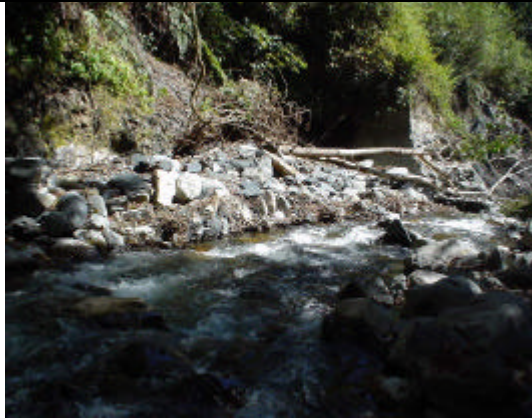
照片 2-5 四號壩上左岸坡面破壞

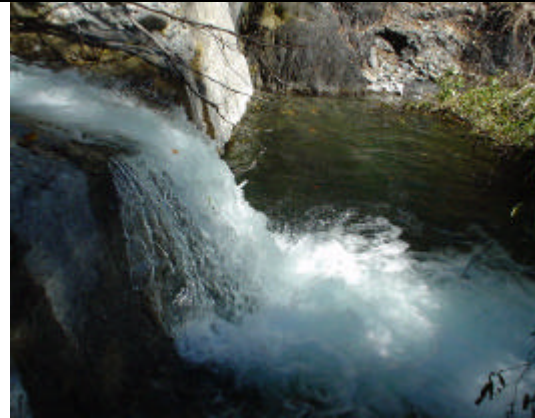
而變動較大的區域，在四號壩壩口下游位置，原本所設置於左岸的蛇籠已沖毀消失，並導致邊坡土體的滑落，進而導致土體及林木倒入原本壩前深潭處，不過深潭並未因此而消失，反而因為漂流木的擾動，導致沖刷坑的加大，約有 4 公尺深，在壩口產生明顯之高程落差，約 60 公分(照片 2-6)。

照片 2-6 四號壩深潭及其冲刷坑

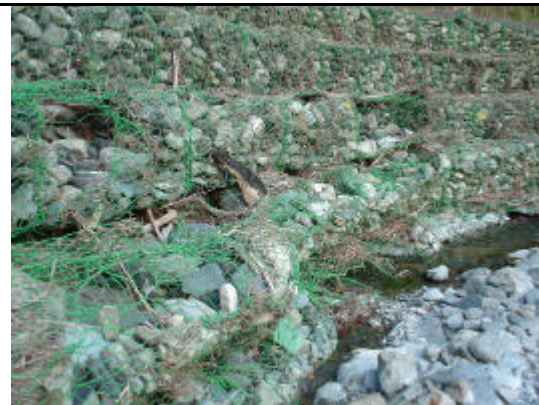
不論在河道長度或是坡度變化上，一號壩上游河道與二號壩上游河道皆極為類似，且其特點在於該河道壩口上游河灘地寬廣，且多直線及平坦河床。在七月及十一月的調查中，原本兩岸之蛇籠護岸工程皆有受損害之跡象(照片 2-30 及 2-31)。此外，整體而言河道寬度較上次測量結果為大，並且有明顯之流心變化現象(斷面 1-4)，原本之流心偏右，但在這次洪水事件之後，流心偏左並直衝蛇籠，並導致蛇籠護岸工的損毀(照片 2-29)。而在斷面 1-9 中，由於水流的橫向侵蝕，導致管線及土體的破壞。而在本河段中，平均坡降較先前為高。由斷面圖 2-17~圖 2-21 可發現斷面皆呈現刷深的狀態。本研究估計其土砂輸出量約為 1,150 立方公尺。

照片 2-31 斷面 2-3 蛇籠破壞

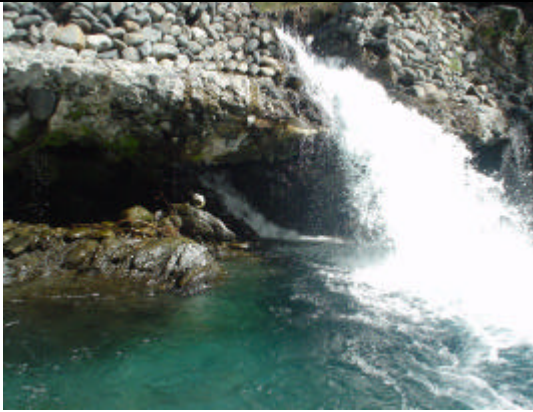
七家灣溪二號壩之副壩於 91 年間發生壩體破壞後，水流經由壩體下方穿過並將副壩上游原有之淤砂逐漸帶走。在去年的研究中，位於二號壩至副壩間河床仍不斷向下刷深，自副壩上游所攜出之土砂多半堆積壩體下游之沖刷坑，導致下游河段有慢慢淤積之趨勢。而今年三月份及七月份調查時，副壩前的沖刷坑再度加深，其深約三米。此時河道各斷面無太大改變，由於地形條件之影響以及床面存在許多巨礫，斷面變化不大。但在九月中之颱風暴雨事件之後，導致七家灣溪二號副壩沖毀，並僅餘壩體左側存在於河段之中。此外大洪水亦對於下游之復育場造成嚴重之衝擊。此外這場颱風暴雨事件也對二號壩產生嚴重之傷害，由於下游副壩的毀壞，導致壩與副壩間之河道坡度明顯增加，進而導致二號壩壩基裸露約有三公尺之多，且壩口之缺口有明顯增加之趨勢。

照片 3-9 二號壩壩基漏水現象(2004-11)

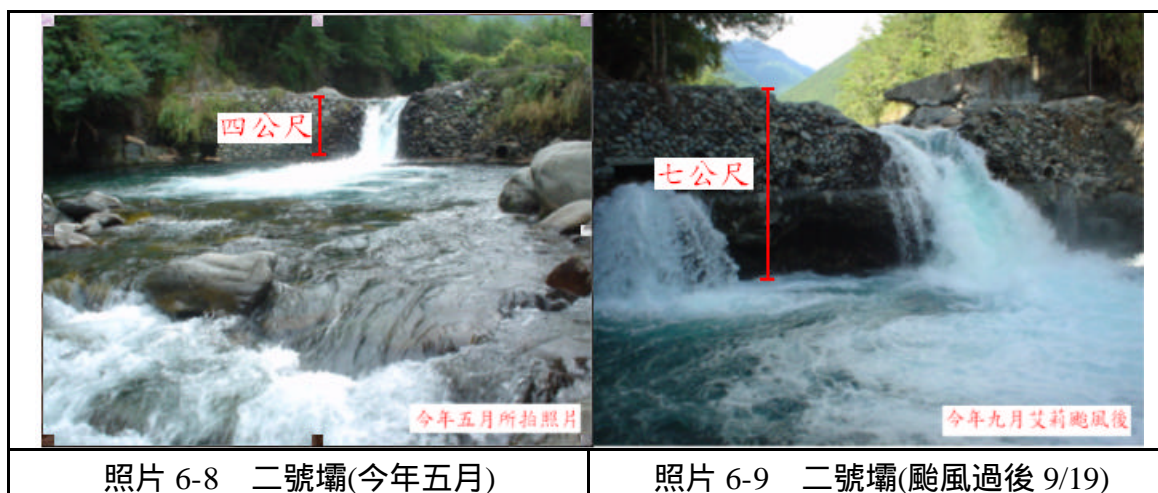
二號壩在本次颱風過後壩基明顯的裸露，並將壩體上下游之高程由原本 4 公尺加高至七公尺，壩體的溢流口也有明顯的加深及擴大。這也對於壩體上游河道產生溯源沖刷之機制(照片 6-8 照片 6-11)。在本次研究試驗的下游段，原本破損的二號副壩(照片 6-12 照片 6-15)，在經歷了此次洪水之後，原本的壩址已遭沖毀只留下左側的壩翼。原本副壩下的深潭也消失不見，留下連續的河道流路。

照片 6-8 二號壩(今年五月)

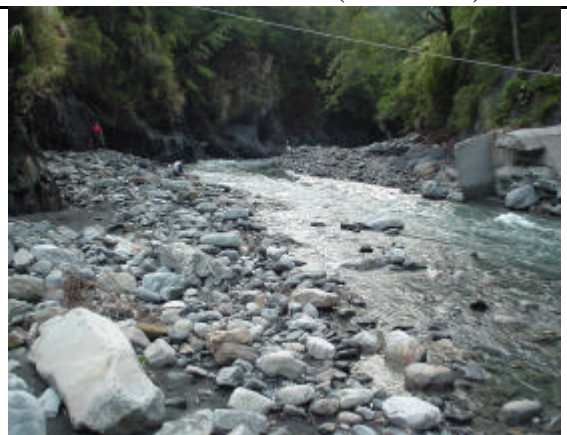
照片 6-15 二號壩壩址(今年九月)

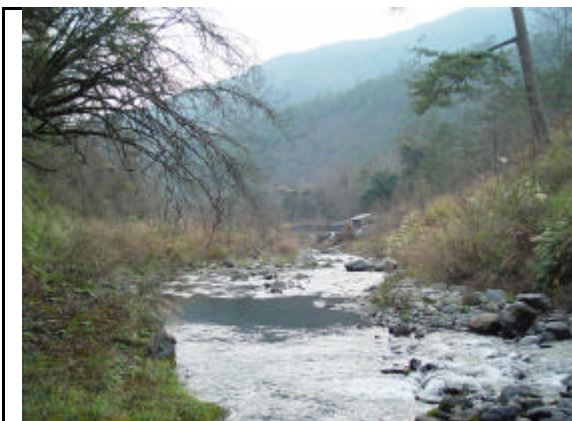
颱風過後的舊復育場，因為流心的變化導致復育場所在的右岸以沖刷現象為主，而左岸則以堆積為主(照片 6-16 及照片 6-17)。此外，本次暴雨亦對下游之觀魚台產生災害，並導致路基流失(照片 6-18~照片 6-21)。此一災害需在生態環境的充分考量下，進行修復的動作，以免對環境產生二次傷害。

照片 6-16 舊復育場(今年五月)

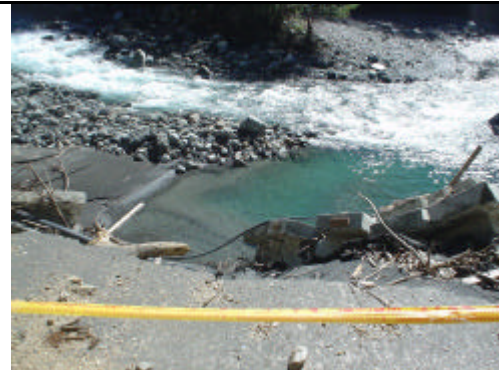
照片 6-21 觀魚台(今年九月)

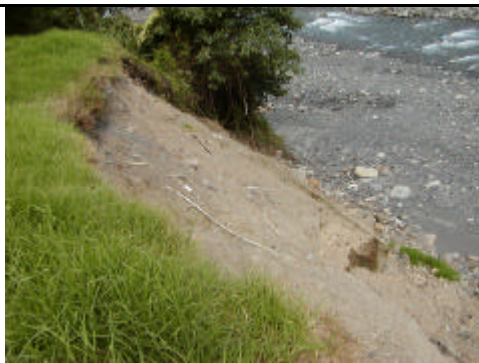
由於河道擴床及流心線變動之緣故，使得遊客中心前河岸基腳產生掏刷，進而導致坡面滑落及先前覆土植生部分流失。此一崩塌更導致路面龜裂，若再有水流侵蝕坡腳，則可能導致整個坡面產生土體主動滑落，並危及遊客中心前道路之安全(照片 6-23)。因此本研究建議先行保護底端基腳(照片 6-22)，這是因為坡面基腳全無巨礫或植生保護，此邊坡處於極不穩定之狀態。

照片 6-22 遊客中心前河岸淘刷

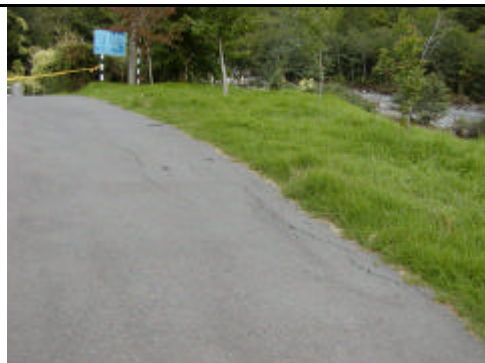
照片 6-23 遊客中心前路面龜裂

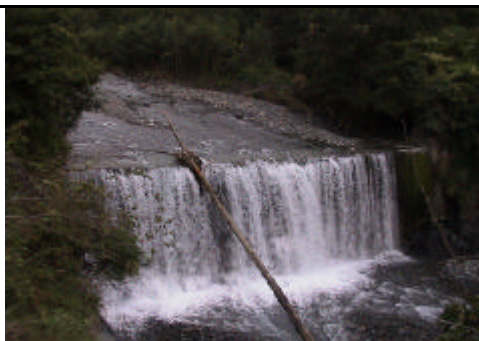
此外，七家灣溪雪霸管理處前一號壩，因為水位抬升及水流面擴大之因素，對於兩邊之河岸邊坡產生沖刷，尤以壩體下游右側之坡面為最明顯，坡面沖刷導致道路產生破損，因此本研究建議先行保護一號壩兩岸坡面，施以植生或柔性工法之護岸保護，並需持續觀察其流心位置，避免因水流流心線變化，而導致壩體下游兩岸邊坡之沖刷。

照片 6-24 七家灣溪一號壩現況
