「七家灣溪一號壩壩體改善後河道環境衝擊評估」
期末報告

雪霸國家公園管理處委託研究報告

「七家灣溪一號壩壩體改善後河道環境衝擊評估」

執行單位：國立成功大學水利及海洋工程學系

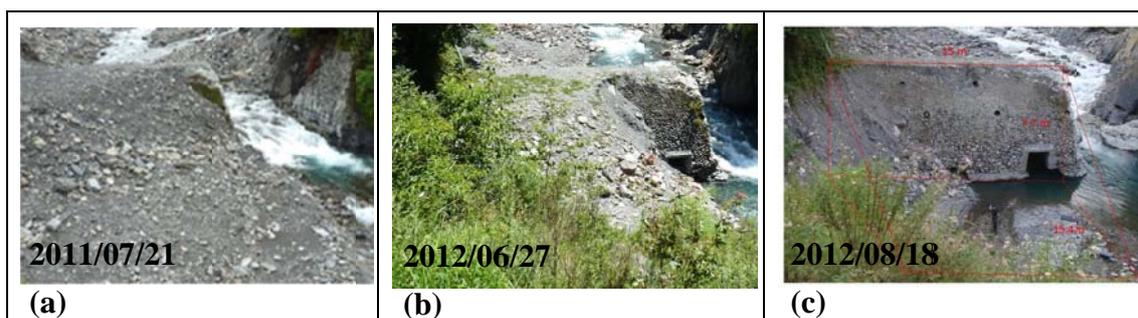
圖 4-1 回填土方變遷 (a) 米雷颱風後 (b) 梅雨、泰利颱風後 (c) 蘇拉颱風後

七家灣溪一號壩拆除後至今一年多，拆壩期間因施工安全所堆置於壩址處之回填土石，於回填期間並無任何土方量資訊記錄，經本研究之估計(如圖 4-1)，總量約 1000 立方公尺。根據現場調查，原本壩下沖刷坑位置已被回填土方所填滿，土方量體之大小與其後續隨著洪水事件直接相關，2011 年 6 月米雷颱風後可發現壩上游土砂被帶往下游，但回填土方量減少量不明顯(圖 4-1a)；2012 年 6 月梅雨、泰利颱風後近壩體拆除缺口處雖有部分回填土方被帶往下游，但大部分仍留在原處(圖 4-1b)；2012 年 8 月蘇拉颱風後，被帶往下游之回填土方量明顯，從壩體拆除至今被帶往下游的土方量估約 770 立方公尺，目前剩約 200 立方公尺土方量堆積於壩址處(圖 4-1c)。

自壩體移除施工階段至今年九月份已經歷五場大水事件，特別是約十年頻率洪水的蘇拉颱風，估計約造成 770 立方公尺的土砂量被帶往下游，然而此土砂量與溯源侵蝕土方量及崩塌量相比，對河道衝擊相對有限。目前尚存約 230 立方公尺回填土砂，部分堆積於壩下沖刷坑，另一部分堆積於壩下右岸處，對於壩體安全並無直接影響。

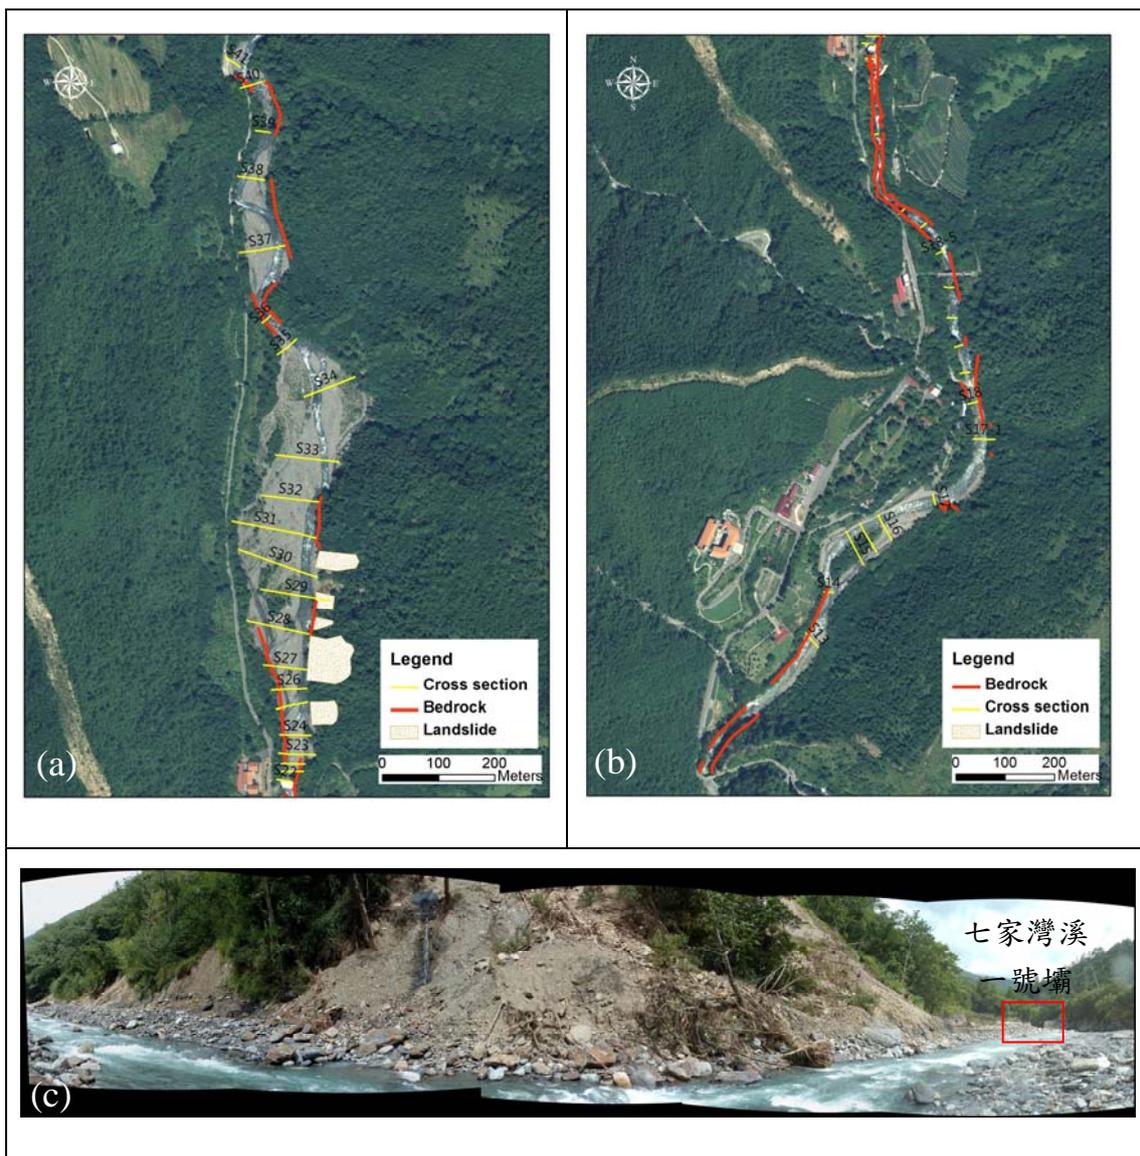
圖 4-2 岩盤與崩塌地判釋 (a) 上游崩塌及岩盤裸露區域 (b) 下游崩塌及岩盤裸露區域(c) 壩上游五百公尺左岸崩塌現地照片

本次調查結果共計有邊坡崩塌 7 處及岩盤外露區域 21 處，分布位置如圖 4-2(a) 與 4-2(b)，壩上游左岸 500 公尺處崩塌之現地照片如圖 4-2(c)。由結果可知崩塌地大多集中於壩上游 500 公尺內，而下游僅兩處崩塌。總崩塌面積單位深度土砂量估約 11,712 立方公尺，其估算是以崩塌面積乘上假設崩塌單位深度 1 公尺。各崩塌地位置、尺寸及估算量如表 4-1 所示。至於岩盤部分，壩體拆除前，可明顯發現七家灣溪一號壩下游左右岸之連續性岩盤裸露，壩體拆除後，壩上游左右岸經歷數場大小不一的洪水事件後岩盤出露。

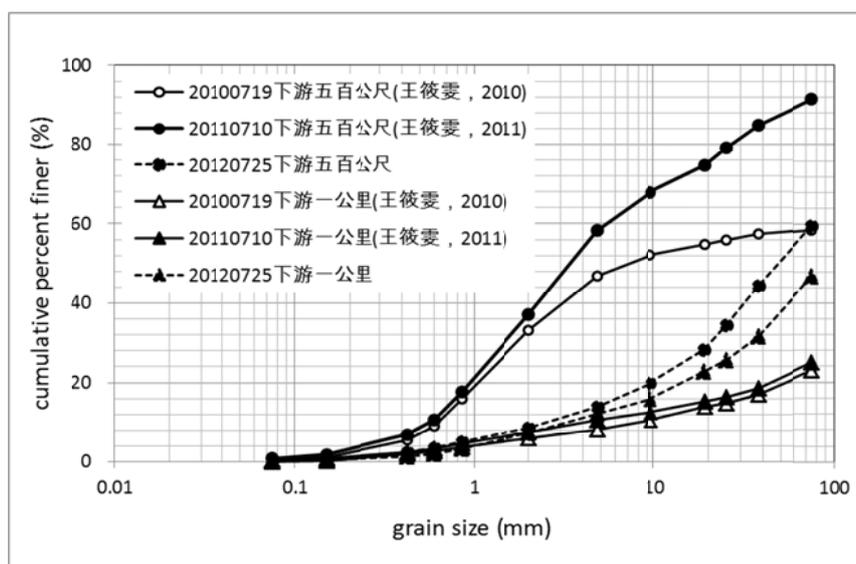
圖 4-3 七家灣溪一號壩明坑挖掘下游各區粒徑級配比較圖

試驗所(2012)相關研究，進一步於壩體拆除一年後(2012年7月25日)針對七家灣溪一號壩下游五百公尺、一公里處進行主河道明坑挖掘採樣。由粒徑分析結果可知下游五百公尺處之代表粒徑 $D_{50}=75\text{mm}$ ($D_{30}=25\text{mm}$)；下游一公里處之代表粒徑 $D_{30}=37.5\text{mm}$ 。

壩體拆除前後河道內下游一公里內泥砂粒徑級配比較如圖 4-3。由下游五百公尺處的粒徑分布可明顯看出壩體拆除一年後，細顆粒泥砂歷經數次降雨事件後被帶往更下游，因此造成河道粗化現象。至於在下游一公里處，由於 2010 年及 2012 年兩次採樣點皆位於高灘地上，並未受水文事件影響且植生密布，粒徑級配曲線幾乎完全沒有變化。

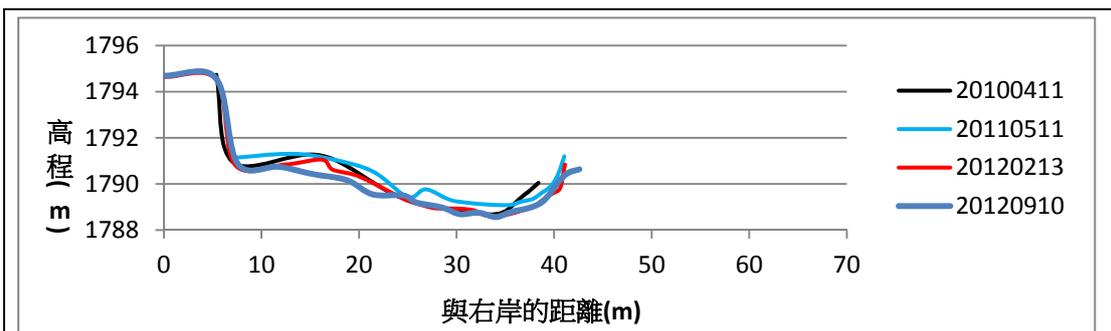
圖 4-4 觀魚台 S41(1K+419)

觀魚台所在斷面為 S41(如圖 4-4)，距離一號壩往上游 1419 公尺。根據王筱雯(2011)，2011 年 5 月 11 日與 2010 年 4 月 11 日之兩次壩體拆除前量測結果相比，主深槽位置淤高約 0.4 公尺，可能是上游崩塌所帶來的土砂堆積於此。2012 年 2 月 13 日因米雷颱風與東北季風降雨影響，泥砂因沖刷帶至下游，導致此斷面產生侵蝕的現象；2012 年 8 月蘇拉颱風為七家灣溪壩體拆除後所經歷最大的降雨事件，本研究於 2012 年 9 月 11 日量測結果可看出距右岸 10~25 公尺間河道有明顯沖刷情形發生，最大沖刷深度約 0.6 公尺，左岸的主深槽則無明顯的變化，河道兩岸則無明顯的變化，亦無崩塌潛勢。

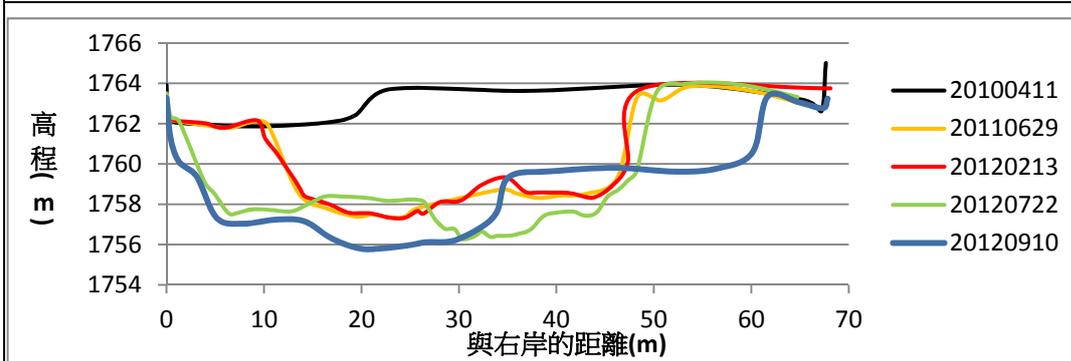
圖 4-5 管理站 S23(0K+48)

武陵管理站所在斷面為 S23、S22 及 C 斷面，S22 斷面為壩址處，C 斷面兩岸皆為岩盤，因無側向侵蝕及下刷之潛勢，故討論斷面 S23(如圖 4-5)，S23 斷面約在壩體上游 48 公尺處，拆壩後一個月的米雷颱風造成大量泥砂縱向侵蝕，下刷深度約 5 公尺，而左右岸邊則僅有些微沖刷。底床繼續下刷至一定程度後，由現地的觀察可知未能被帶走之泥砂已屬大粒徑，導致後續的淘刷情形並未太嚴重。泰利颱風後，除主深槽向下刷深約 1.1 公尺外，河道亦發生側向侵蝕，侵蝕距離右岸約 7 公尺，左岸約 2 公尺。蘇拉颱風後，本研究於 2012 年 9 月 11 日量測結果可看出主深槽僅下刷 0.3 公尺，側向侵蝕致右岸岩盤出露，左岸側向侵蝕 14 公尺引致河岸崩塌，崩塌土方堆積於原主深槽，造成主深槽向右岸移動。

而由如壩體上游 48 公尺處之斷面 S23(如圖 4-5)調查，亦可觀察出河道演變與崩塌之關係。在未拆壩前，河道主深槽與兩岸之高程落差小，在洪水事件下之水力衝擊易使兩側邊坡造成崩塌；而拆壩後一個月的米雷颱風主要造成河道縱向侵蝕，未有明顯之側向侵蝕；拆壩後十三個月的泰利颱風後，除主深槽向下刷深約 1.1 公尺外，河道亦發生右岸約 7 公尺及左岸約 2 公尺之側向侵蝕；拆壩後十五

個月的蘇拉颱風後，主深槽雖仍些微下刷、但變化不大，而側向侵蝕則致使右岸岩盤出露，左岸繼續側向侵蝕 14 公尺且因重力與水力衝擊引致河岸崩塌，崩塌土方堆積於原主深槽。由 2010 至 2012 年拆壩前後之崩塌地及橫斷面調查結果可知，側岸邊坡崩塌於拆壩前後皆發生，降雨觸發等水力因素、河道高程差之重力因素等，無論在拆壩前後，皆屬於崩塌生成之主要原因。

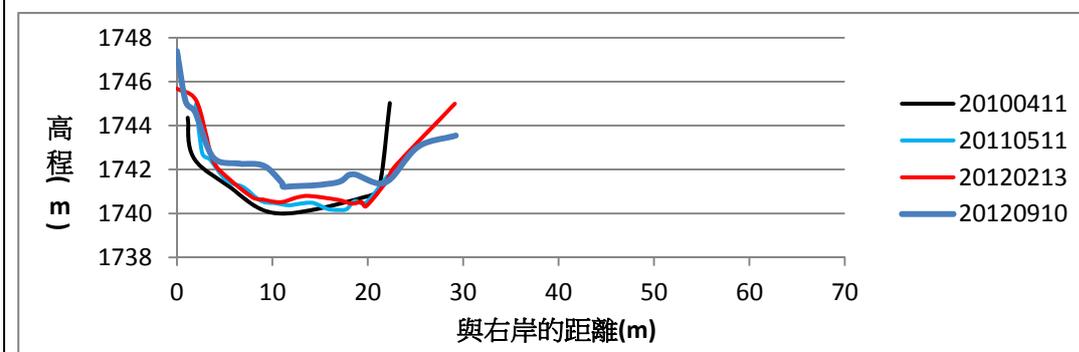
圖 4-6 茶莊 S18-5(0K-484)

武陵茶莊所在斷面為 S18-5(如圖 4-6)，約在一號壩下游 484 公尺處。由壩體拆除前之 2010 年 4 月 11 日與 2011 年 5 月 11 日兩次結果相比，可看出右岸至河床中央部分有些微的淤積，左岸則有侵蝕的現象，壩體拆除後之 2012 年 2 月 13 日調查可知河道中央有淤積現象，最大淤積高度約達 0.5 公尺，顯示拆壩下游淤積影響段已達 500 公尺。本研究於蘇拉颱風後 2012 年 9 月 11 日進行量測，結果可看出主深槽高程約抬升 1 公尺。

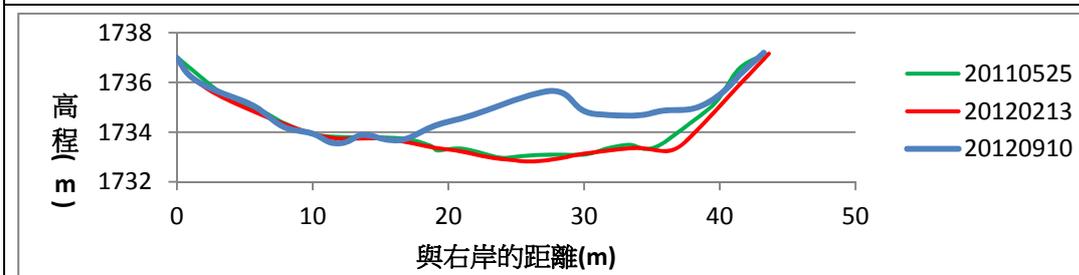
圖 4-7 臺灣櫻花鉤吻鮭生態中心 S17-1(0K-880)

臺灣櫻花鉤吻鮭生態中心所在斷面為 S17-1(如圖 4-7)，約在一號壩下游 880 公尺處。由圖中可發現壩體拆除前(2011/5/25)至壩體拆除後(2012/2/13)，期間經歷米雷颱風、東北季風之大型降雨事件，河道並無明顯沖淤情形發生，顯示此斷面尚未受到壩體拆除後的影響。蘇拉颱風後，本研究於 2012 年 9 月 11 日量測結果可看出距右岸 17~40 公尺有明顯的淤積，淤積量最高達 2 公尺，左右岸邊也有少許淤積現象，主深槽高程約抬升 1 公尺，由此可知下游淤積影響段已從 500 公尺延伸至 900 公尺。

一號壩自 2011 年 5 月底拆除後，壩體下游開始淤積，斷面間淤積程度不一，且部分斷面之淤積土方已有部分再被帶往更下游。於 2012 年 6 月份大型洪水事件前，壩下游 500 公尺兆豐橋處之淤積約 0.5 公尺，梅雨、泰利颱風後，淤積高度再增加至 0.7 公尺，且堆積河段影響範圍約至下游 630 公尺處，蘇拉颱風後，兆豐橋處河道淤積高度已達 1 公尺；臺灣櫻花鉤吻鮭生態中心處河道淤積量最高達 2 公尺，主深槽高程約抬升 1 公尺(如圖 4-7)。

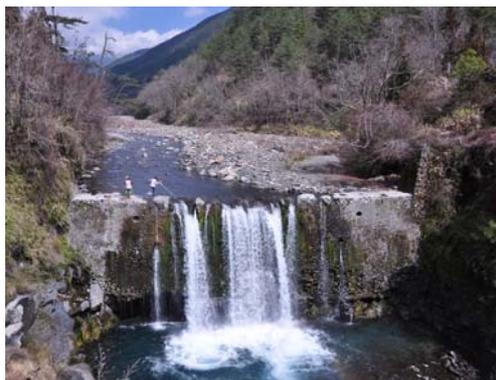
圖 4-8 壩體拆除前一號壩下游
(2011/02/27)

七家灣溪一號壩拆除前，壩址下游右岸基礎及壩下，因長年受到沖刷，已形成明顯沖刷坑(如圖 4-8)，初估右岸沖刷坑深度達 3~4 公尺，壩體正下方沖刷坑深度亦達 2.5~3 公尺 之譜(王筱雯，2010)。本研究於今年之不同時期記錄沖刷坑之變化，以作為了解其與壩體安全之基礎。壩體拆除後至 2012 年梅雨、泰利颱風(2012/06/20)事件前，於一號壩上游左岸約 3 公尺處及壩體正下方有兩處明顯沖刷坑：上游處之沖刷坑產生原因應為上游左岸約 3 公尺處大型岩石堆積於此沖刷坑形成處上方，而之前所經歷之大水事件並無足夠能量將之啟動，因此經一段時間，細粒料遭掏刷，而產生沖刷坑，如圖 4-9 所示，直至梅雨、泰利颱風後，此造成沖刷坑之大石頭被較強之水流帶往下游，沖刷坑已不復見；至於壩體下游沖刷坑產生原因，則應為壩體改善工程並未將壩體結構拆至壩基，後因水流流經壩體束縮斷面而產生跌水，使得此處掏刷，如圖 4-10，而後 2012 年 8 月蘇拉颱風所帶來的洪水挾帶土石將拆壩缺口處之壩基沖毀，導致沖刷坑上溯約 5 公尺，其範圍雖變大、但沖刷深度趨緩，如圖 4-11。

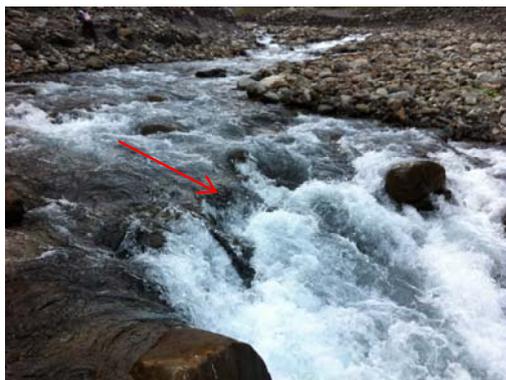
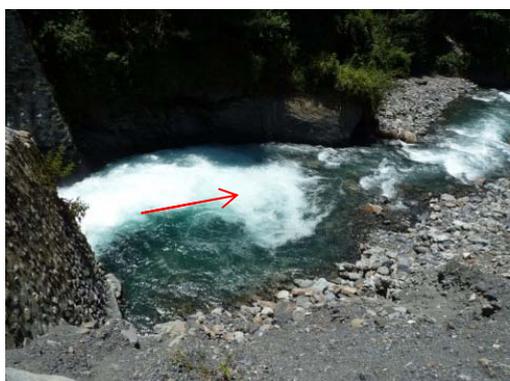
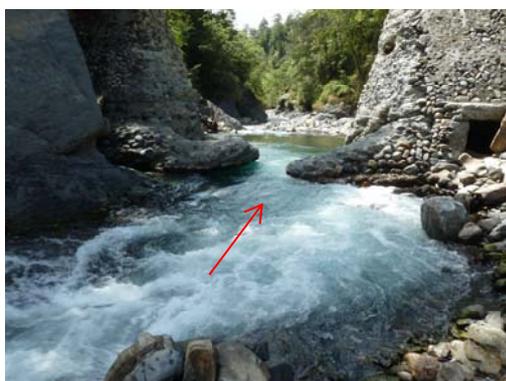
沖刷坑之產生可能會對壩基之穩定性產生影響，本研究針對沖刷坑進行調查，原於壩體拆除前已形成之沖刷坑位置於壩體拆除期間已被回填土石填滿，而壩體拆除後一年之蘇拉颱風期間沖毀壩基拆口處後，新生成之沖刷坑高程落差降低，衝擊減緩。至於右側殘存壩體之壩基結構部分，由於壩址處右岸為連續性岩盤地形，加上壩體表面直接向下之水流衝擊因拆壩後已緩解，因此右側殘存壩體之壩基結構目前對管理站不致於構成安全疑慮。

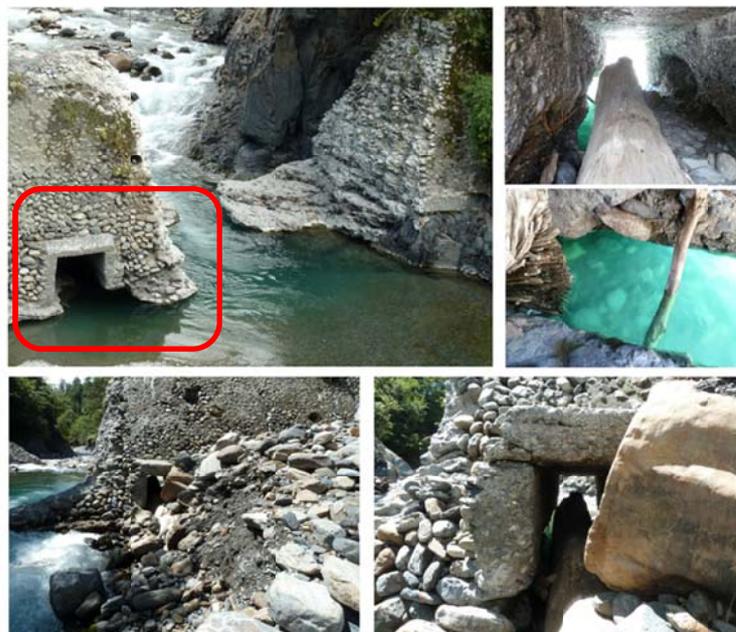
圖 4-12 一號壩殘存壩體壩基現況

至於一號壩右側殘存壩體之壩基結構部分，其現況如圖 4-12，由圖可看出其近左側拆口切面處之下方底床於壩體移除前即已被掏蝕所形成沖刷坑之狀況，由於自壩體表面直接向下之水流衝擊因拆壩後已緩解，此處沖刷坑目前屬穩定。而往右岸靠近道路之壩體基座結構較為完整，加上壩址處右岸為連續性岩盤地形，因此壩基安全性目前不致對管理站造成威脅。

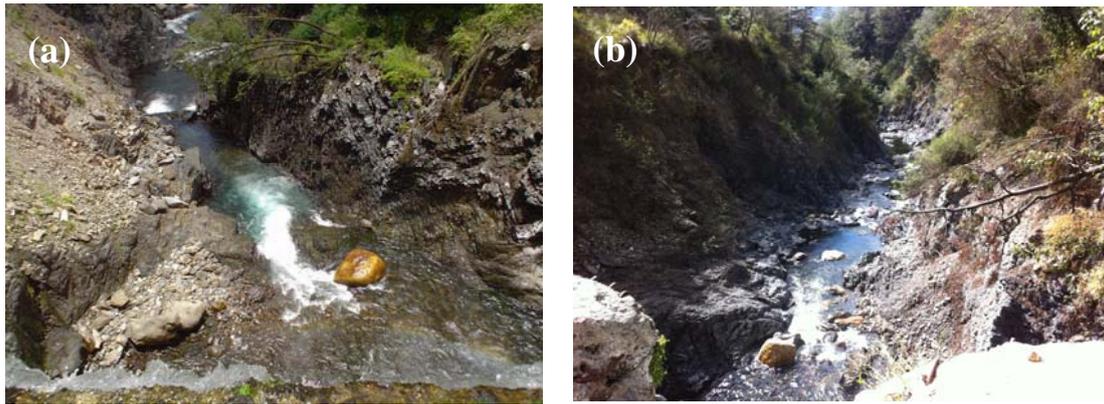
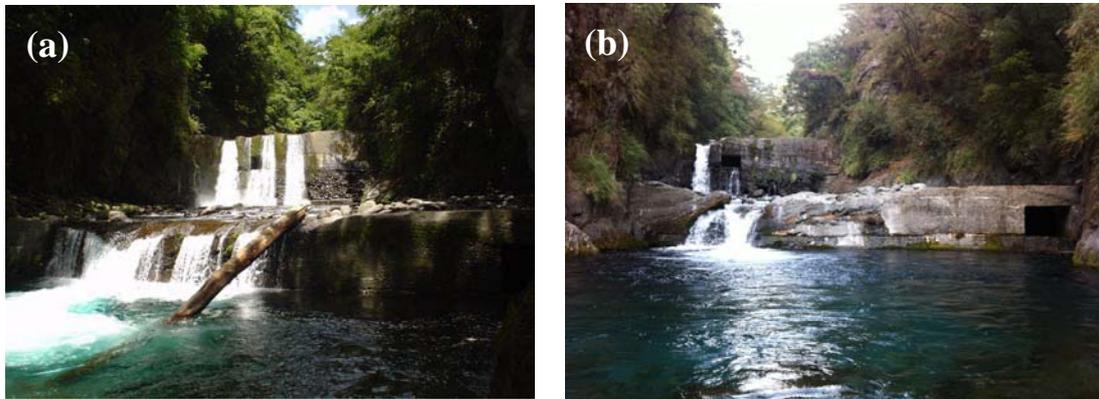
七家灣溪一號壩上游有數座防砂壩(圖 3.1)，距離最近之結構物乃為距離約 2.8 公里之二號防砂壩，其原壩高約 11 公尺(林務局，1991)，不過壩體卻因基盤淘蝕的問題，在 2004 年七月歷經雷馬遜(Rammasun)與納克莉(Nakri)兩個颱風所帶來豪雨侵襲後而毀損(葉昭憲，2007)。續往上游之結構物乃為距一號壩 4.3 公里之三號防砂壩，位於桃山西溪與桃山北溪匯流口處，其壩高約 10.4 公尺(林務局，1991)，壩體仍完整，僅右岸處有個小缺口。壩下游河道窄縮及坡降變大，導致下游兩岸被淘刷的情況愈趨嚴重，土石崩落的情形也愈多(葉昭憲，2007)，於 2004 年艾利颱風後壩下游河道嚴重下刷，葉昭憲(2007)進行七家灣溪各壩體現況調查，所紀錄之壩高為 23 公尺，代表壩下游河道已下刷約 12 公尺，如圖 4-12a。本研究進一步於 2012 年 11 月前往七家灣溪三號壩進行壩體現況調查，壩體狀況仍良好，壩下游河道現狀如圖 4-12b，由圖中可看出左岸崩塌土砂已被帶走而使岩盤裸露，左岸岩盤底部已被掏刷而露出，顯示河道仍有持續下刷情形。至於續往上游之七家灣溪四號壩位於桃山西溪上游距三號壩約 100 公尺，其壩高 13 公尺(林務局，1991)，2007 年壩體狀況與 2012 年現況如圖 4-13，可由圖中看出，壩體僅右側刮蝕缺口擴大，壩體狀況整體仍良好。

本研究分析七家灣溪目前所經歷之最大洪水為一近 10 年頻率流量的蘇拉颱風，由本團隊之縱橫斷面調查可知溯源侵蝕至今到達一號壩上游約 800 公尺處，因此推估位於一號壩上游距離約 2.8 公里與 4.3 公里之二號防砂壩殘存壩體與三號防砂壩並未受到一號壩拆除後溯源侵蝕之河道變動影響。而七家灣溪三號壩址處河道之持續下刷情形乃因其隘口地形之影響，與一號壩拆除無直接關係。

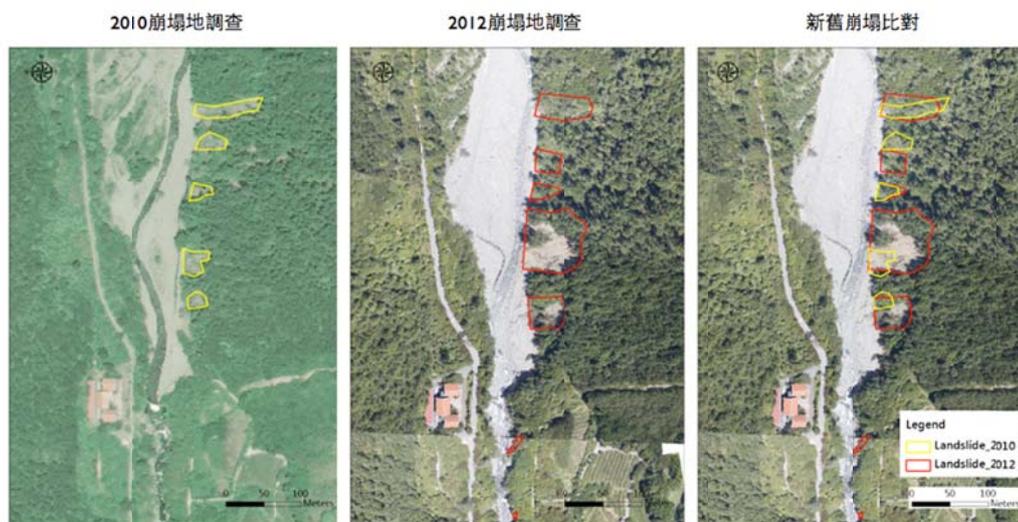
圖 5-1 新舊崩塌地比對

新舊崩塌地比對結果發現，壩上游 500 公尺及下游 200 公尺內共 7 處崩塌。其中上游 115、250、310 及 425 公尺等四處崩塌地為舊有崩塌地，因強降雨而持續崩塌，使得面積增大，其餘三處皆為新生崩塌地。2012 年七家灣溪一號壩上下游共三公里之總崩塌面積單位深度土砂量估計約 11,712 立方公尺，此屬集水區之自然現象。

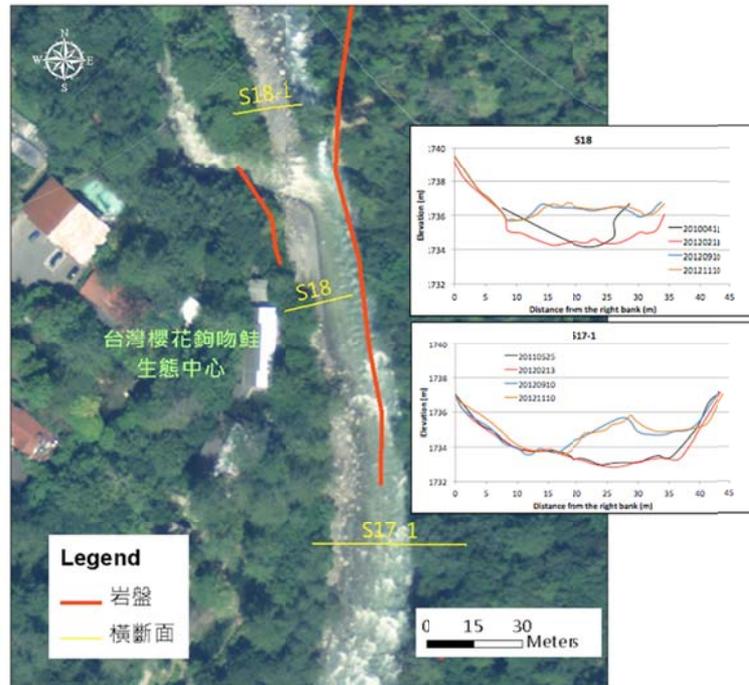
圖 5-2 生態中心與附近斷面相對位置

除上述模擬水位之分析之外，本研究並另以通洪流量探討臺灣櫻花鉤吻鮭生態中心洪水潛勢。生態中心與附近斷面相對位置如圖 5-2 所示，由圖中可知生態中心沿岸為岩盤，延伸約 40 公尺，其中岩盤未顯露之右側河岸之沖積土砂堆積如圖 5-3，而最接近生態中心之斷面為 S18 與 S17-1，此處河寬約 40 公尺，兩斷面距離 80 公尺。本研究於 2012 年 11 月 10 日現勘並再次針對此兩斷面進行量測，並利用曼寧公式計算此兩處斷面最大通洪流量，經計算後求得 S18 斷面之最大可通洪流量為 590cms；S17-1 斷面之最大可通洪流量則為 686cms，搭配 3.2 節所述之重現期距流量分析，此通洪流量為近 50 年之重現期流量，類似海棠颱風等歷史水文事件。亦即，若此處之斷面高程不變，未來若發生如 50 年重現期距以上之颱風，其滿岸流量會造成溢淹危險。在大流量下，雖有滿岸流量溢流之風險，但因河床泥砂之啟動等劇烈泥砂運移行為，原本淤積於此處的泥砂將被再帶往下游，造成此處底床高程下降，減緩溢淹風險。根據本研究自拆壩後對於斷面之持續調查與觀察，原堆積於一號壩上游之泥砂量雖因拆壩後帶往下游，但其乃往下游持續傳遞，由初期以壩下游 500 公尺之主要淤積段延伸至壩下游近一公里河段，加上其河寬較窄、流速較大，推測後續土砂將傳遞至其下游 200 公尺遊客中心處較寬河段堆積。至於坡腳掏刷之可能，由於生態中心附近河段為一長直偏左岸之河道，據河流走向，左岸為攻擊面，因此主深槽之偏移對右岸坡腳之掏刷可能性為小。

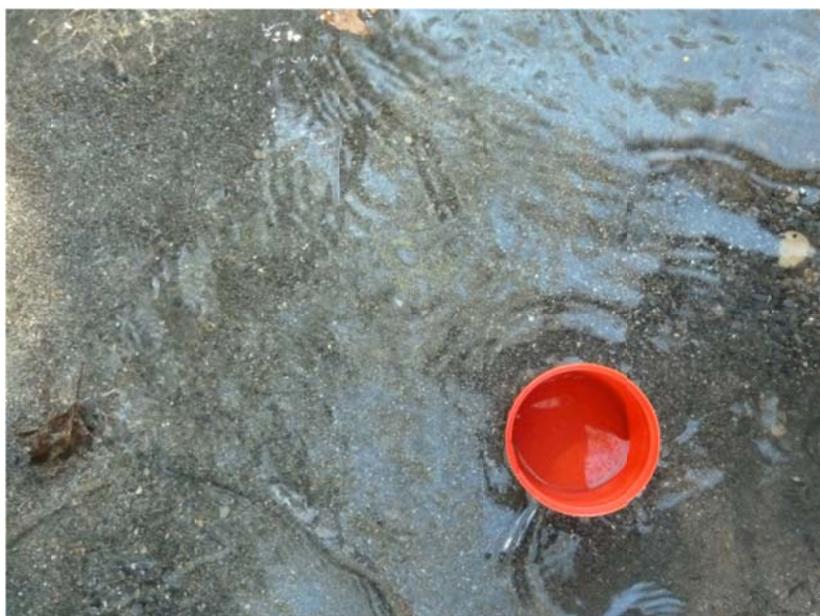
圖 5-4 下游河道細砂填縫情形

由於原本淤積於壩後方之庫區泥砂因拆壩後往下游移動，將會改變下游河床型態與級配。由於粗顆粒的礫石需要較大水流動能方能啟動，因此大多會停留於河道主深槽，僅細顆粒的泥砂得以透過沖洗載(wash load)與懸浮載(suspended load)的形式移動至下游，進而造成下游河床的細粒料填縫現象(fine sediment infiltration)。一號壩拆壩後，部分下游河道底床質粒徑已觀察到細化現象(如圖 5-4)，因此對於下游河道之粒徑變化與細粒料填縫之可能影響，可藉由泥砂粒徑調查加以探討。本研究於 2012 年 11 月 10 日於七家灣溪下游進行現勘與細砂明顯堆積處進行採樣分析(如圖 5-5)，粒徑分析結果如圖 5-6。根據 Wu and Chou (2004)提出兩級泥沙沖刷模式(two-fraction entrainment approach)，以 2mm 為界，分成沙床(sand bed)及礫石(gravel bed)兩級。由圖可知，幾乎所有採樣點細砂之中值粒徑 D50 皆小於 2mm。
