文山溫泉周邊地質安全評估及對策

執行機關：內政部營建署太魯閣國家公園管理處

承辦單位：中華民國工程環境學會

中華民國九十六年八月三十日

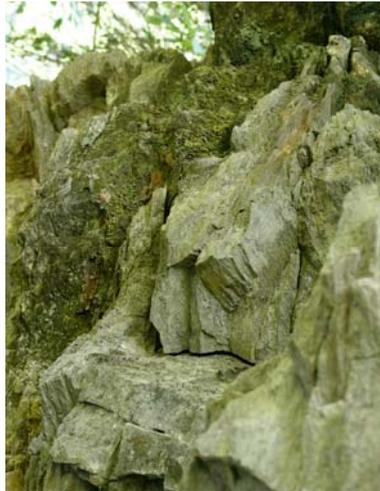
照片 5.2 文山破碎風化板岩形成外側岩石崩落之分離面。

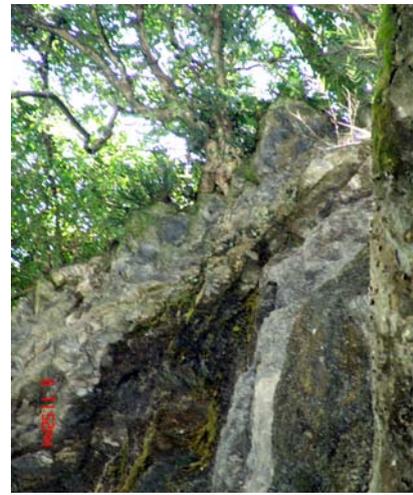
照片 5.6 文山崖緣獨立大樹樹根深入岩隙，可撐裂岩石使之崩落。

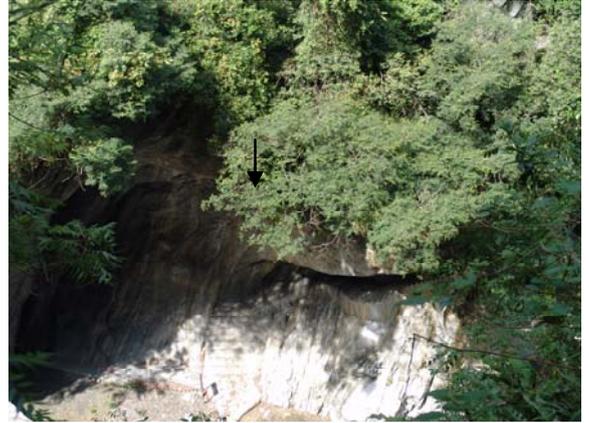
照片 5.12 文山溫泉橫向凹坡懸崖，落石滑落及凌空墜落坡型。

懸崖緣之鬆動岩石，由於極限風化或樹木搖晃撐裂，而凌空墜落時，無聲無息，速度又快於會發出碰撞聲響的跳躍型墜落，幾無預警，最為恐怖。文山溫泉區落石即屬此型。

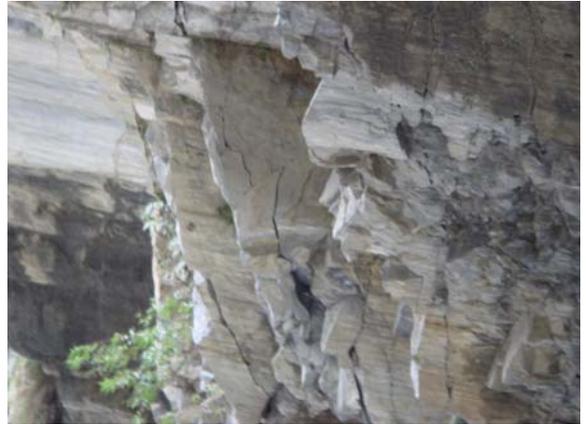
照片 6.12 節理縱橫之不穩定岩壁。

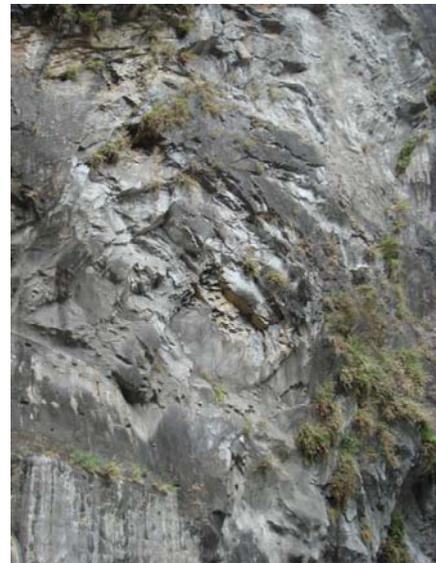
照片 6.15 「不穩定」邊坡。

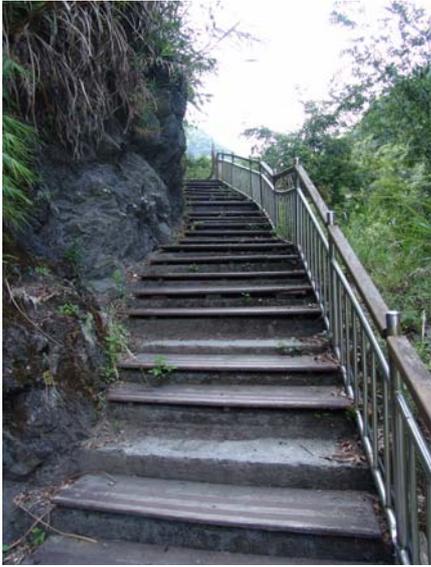
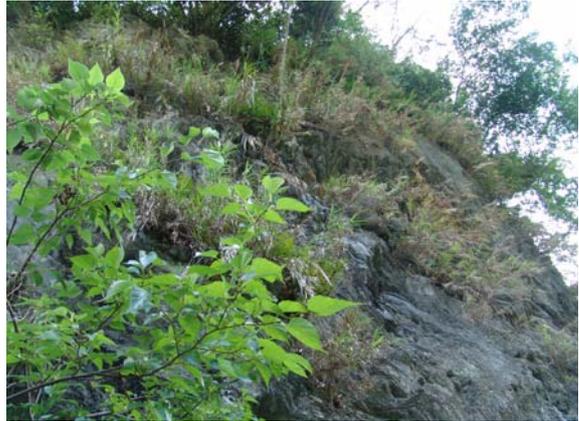
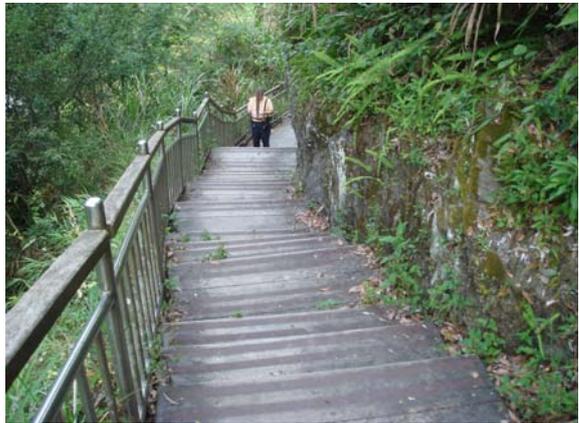
表 6.2 文山溫泉地區步道分段地質安全調查成果表 (A2)

步道分段	步道 坡度 (°)	步道 長度 (m)	步道側壁 類型	步道側 壁緣高 度 (m)	側壁岩質	鬆動岩 塊大小 及形狀	落石 高度 (m)	落石著地點	危險度
A2	14	13	90	30	葉理發達 黑色板岩	岩屑	30	路面內外側	B

步道路況：木造上坡階梯					步道側壁地形：絕壁

步道側壁地質：葉片狀黑色板岩					步道周邊地面崩落岩塊散佈情形：岩屑

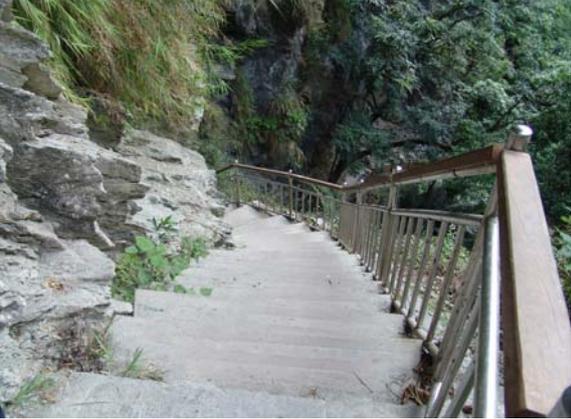
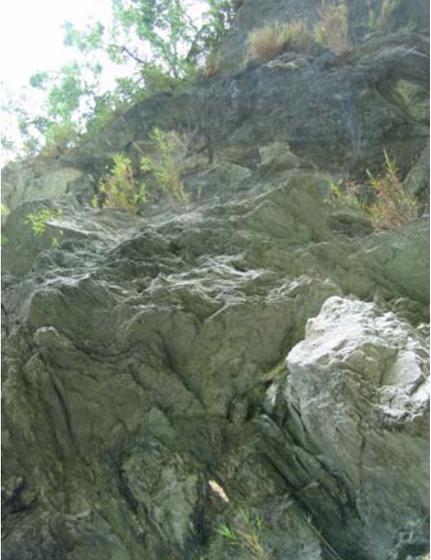
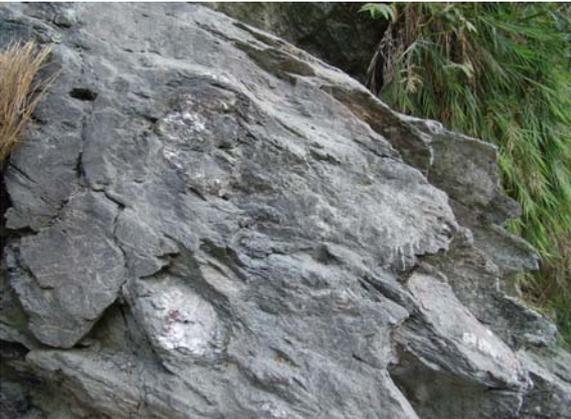
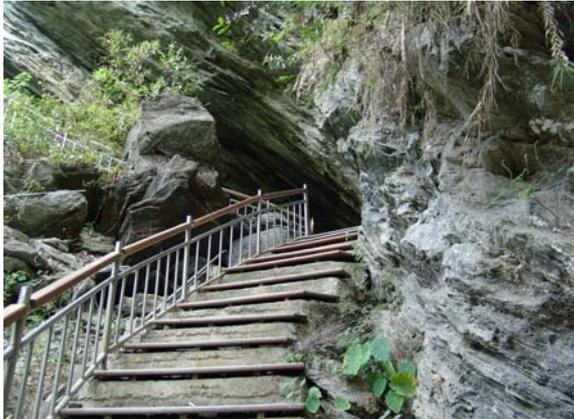
表 6.2 文山溫泉地區步道分段地質安全調查成果表 (B2)

步道分段	步道坡度 (°)	步道長度 (m)	步道側壁類型	步道側壁緣高度 (m)	側壁岩質	鬆動岩塊大小及形狀	落石高度 (m)	落石著地點	危險度
B2	陡下坡 30	60	>90	25	片理發達 石英雲母 片岩	岩片	10	路面內外側	A

<p>步道路況：陡下坡木板階梯</p>					<p>步道側壁地形：高大之岩質破碎懸崖</p>

<p>步道側壁地質：石英質堅硬片岩</p>					<p>步道周邊地面崩落岩塊散佈情形： 少量岩片</p>

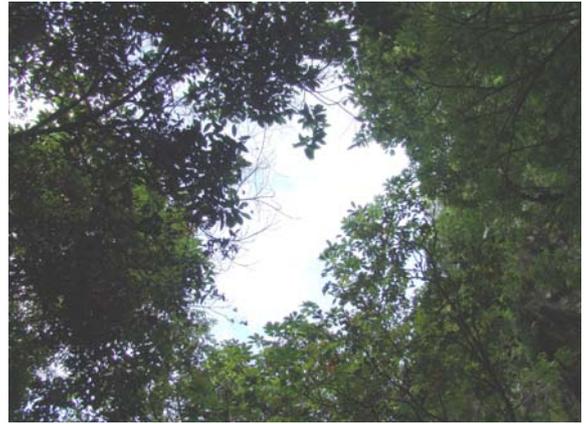
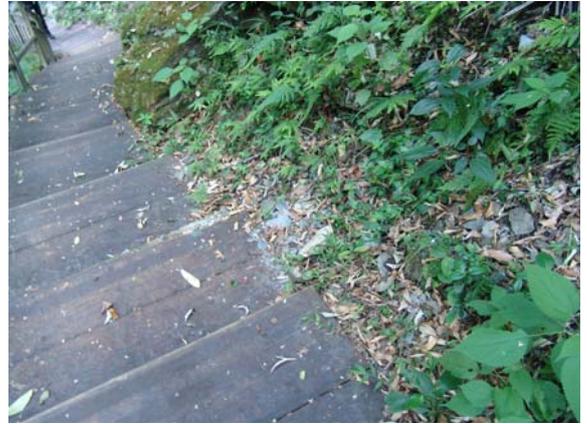
表 6.2 文山溫泉地區步道分段地質安全調查成果表 (C1)

步道分段	步道坡度 (°)	步道 長度 (m)	步道側 壁類型	步道側 壁緣高 度 (m)	側壁岩質	鬆動岩 塊大小 及形狀	落石 高度 (m)	落石著地點	危險度
C1	木板階梯， 20	51	崩積層 緩斜坡	5	石英質片岩 崩積層	岩片	<5	滑落路面	C

步道路況：更衣室往吊橋之下坡步道

步道側壁地形：頭頂無岩壁

步道側壁地質：
步道上坡側為石英質片岩之崩積層

步道周邊地面崩落岩塊散佈情形：
側上坡崩積層受地表逕流沖刷至路面

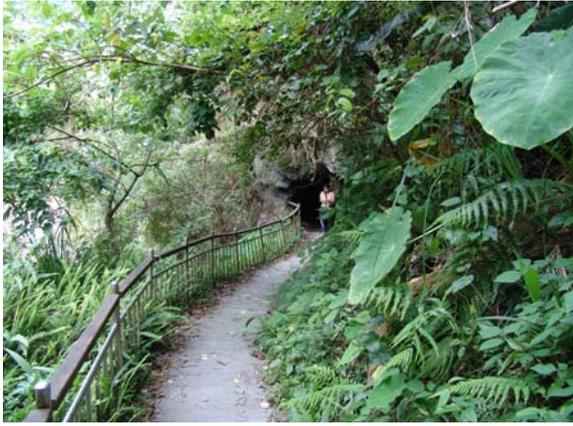
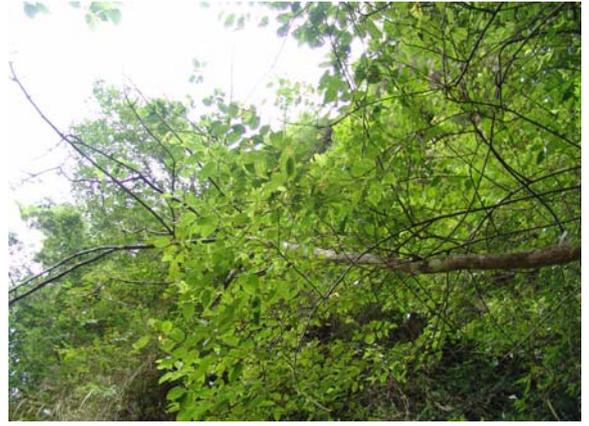
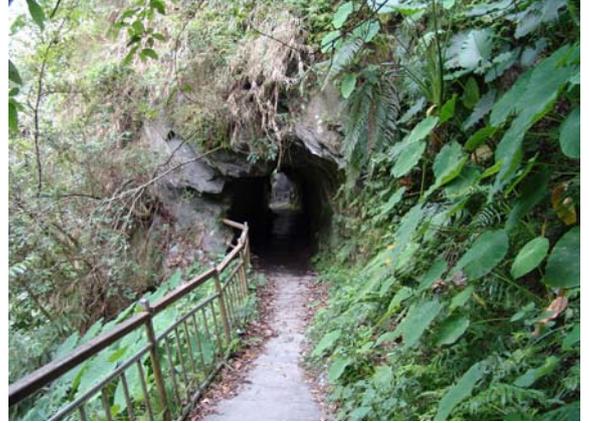
表 6.2 文山溫泉地區步道分段地質安全調查成果表 (C2)

步道分段	步道坡度 (°)	步道長度 (m)	步道側壁類型	步道側壁緣高度 (m)	側壁岩質	鬆動岩塊大小及形狀	落石高度 (m)	落石著地點	危險度
C2	10	15	<60 斜坡	20	石英片岩崩積層	岩片	5	滑落路面	C

步道路況：緩坡步道

步道側壁地形：植生良好斜坡

步道側壁地質：片狀剝離之岩片崩積層、植被良好

步道周邊地面崩落岩塊散佈情形：側坡崩積物略有蠕移

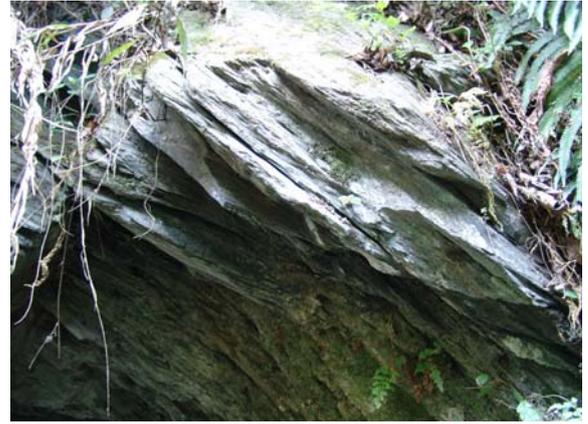
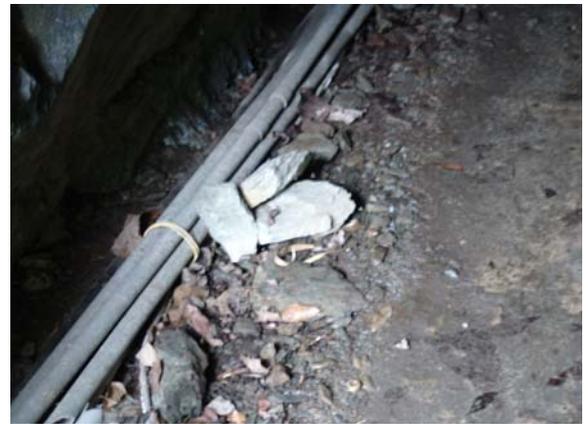
表 6.2 文山溫泉地區步道分段地質安全調查成果表 (C3)

步道分段	步道 坡度 (°)	步道 長度 (m)	步道側壁 類型	步道側 壁緣高 度 (m)	側壁岩質	鬆動岩 塊大小 及形狀	落石 高度 (m)	落石著地點	危險度
C3	5	17	隧道	2.5	片理發達 石英雲母片岩	岩片	2.5	隧道內	C

步道路況：步行隧道

步道側壁地形：隧道洞頂和洞壁未有襯砌，切線與片理垂直

步道側壁地質：石英雲母片岩，自洞頂和洞壁微有碎石脫落

步道周邊地面崩落岩塊散佈情形：洞內新鮮脫落石塊，因高度小而不致傷人

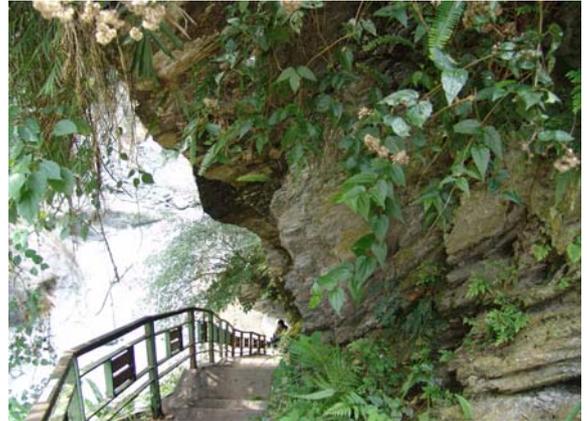
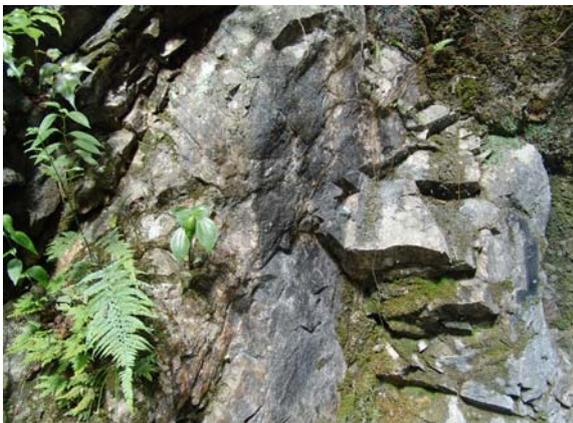
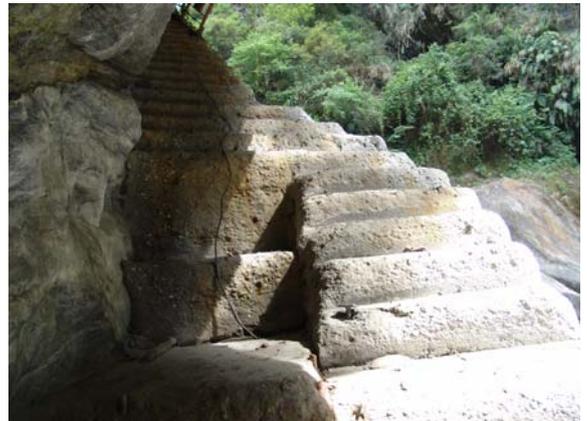
表 6.2 文山溫泉地區步道分段地質安全調查成果表 (D)

步道分段	步道坡度 (°)	步道長度 (m)	步道側壁類型	步道側壁緣高度 (m)	側壁岩質	鬆動岩塊大小及形狀	落石高度 (m)	落石著地點	危險度
D	38	50	懸崖	5	堅實石英質片岩夾石英岩	岩片	5	路面內外側	B

步道路況：陡峻階梯步道抵已廢棄湯池

步道側壁地形：5 公尺高懸壁

步道側壁地質：塊狀石英質片岩夾石英岩

步道周邊地面崩落岩塊散佈情形：
步道已遭洪流破壞

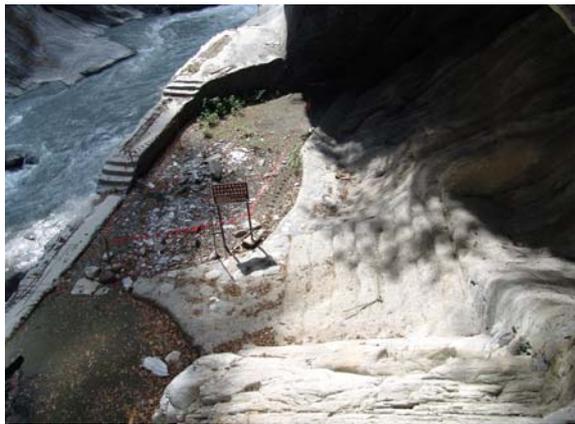
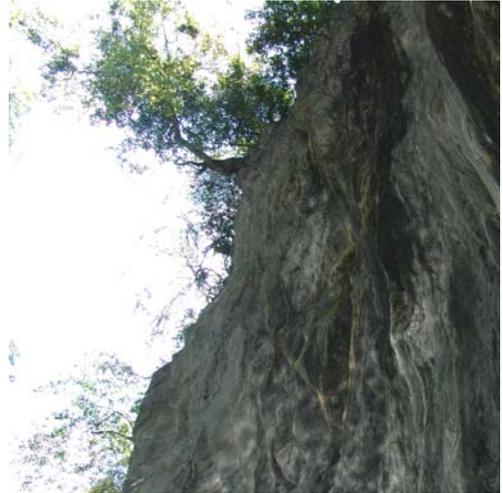
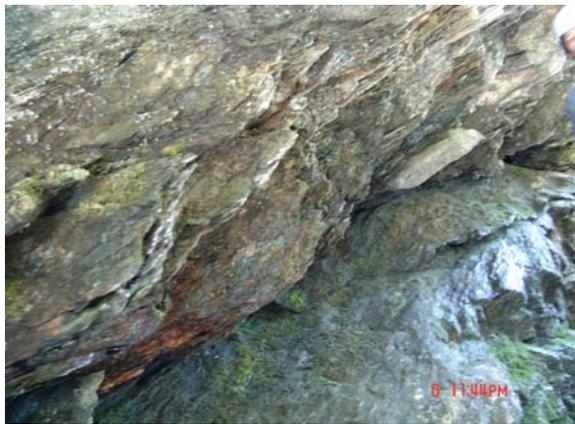
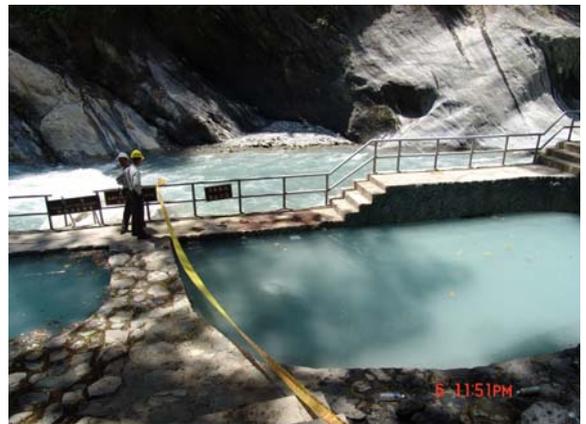
表 6.2 文山溫泉地區步道分段地質安全調查成果表 (E)

步道分段	步道坡度 (°)	步道長度 (m)	步道側壁類型	步道側壁緣高度 (m)	側壁岩質	鬆動岩塊大小及形狀	落石高度 (m)	落石著地點	危險度
E	0	50	>90	30	片理發達 石英雲母片岩 崖緣危木	岩片	30	湯池區 內外側	A

步道路況：被淤沙填滿之湯池

步道側壁地形：崖緣巨木危殆恐怖

步道側壁地質：
沿片理折裂之堅實石英質片岩

步道周邊地面崩落岩塊散佈情形：
自崖緣墜落至湯池之岩片造成傷害
