# 太魯閣國家公園地質防災技術之研究

## —白楊、竹村、神祕谷步道及蘇花公路(清水段)舊公路

委託單位：內政部營建署太魯閣國家公園管理處  
研究機關：國立臺灣大學地理學系  
計畫主持人：張石角教授

中華民國八十四年六月三十日

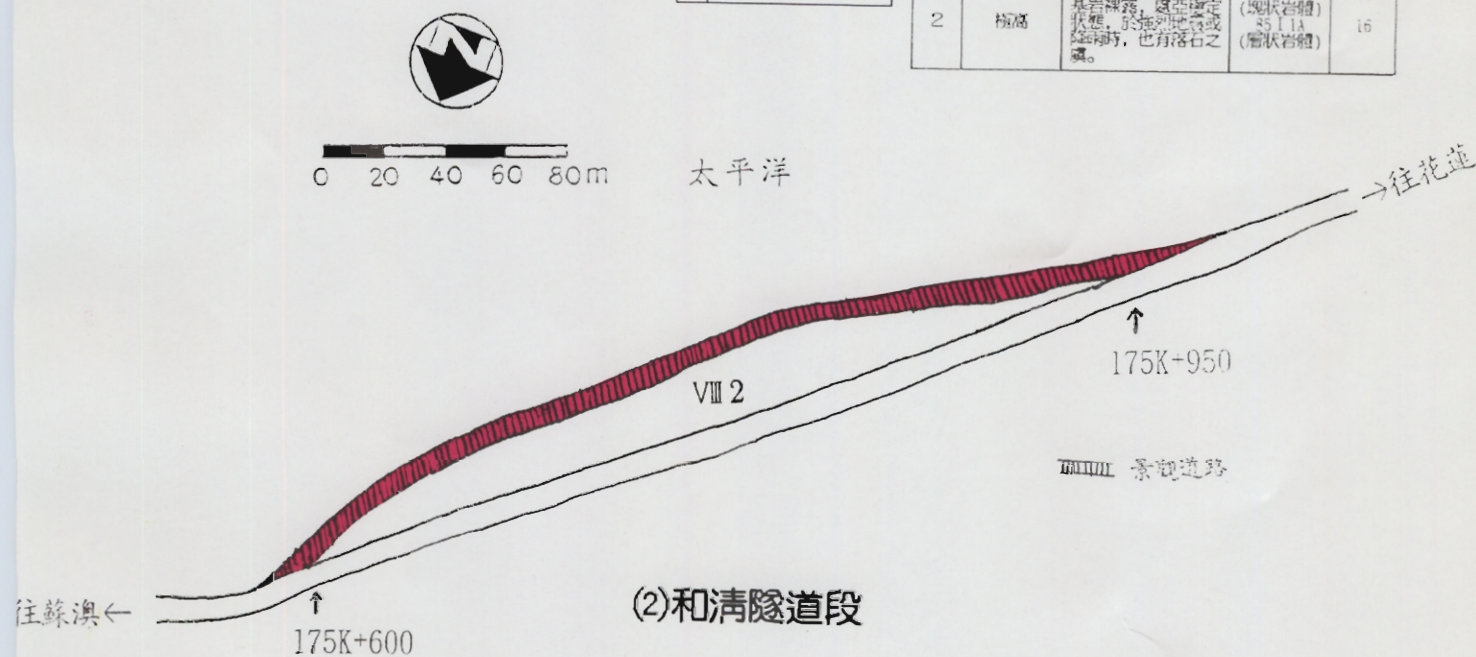
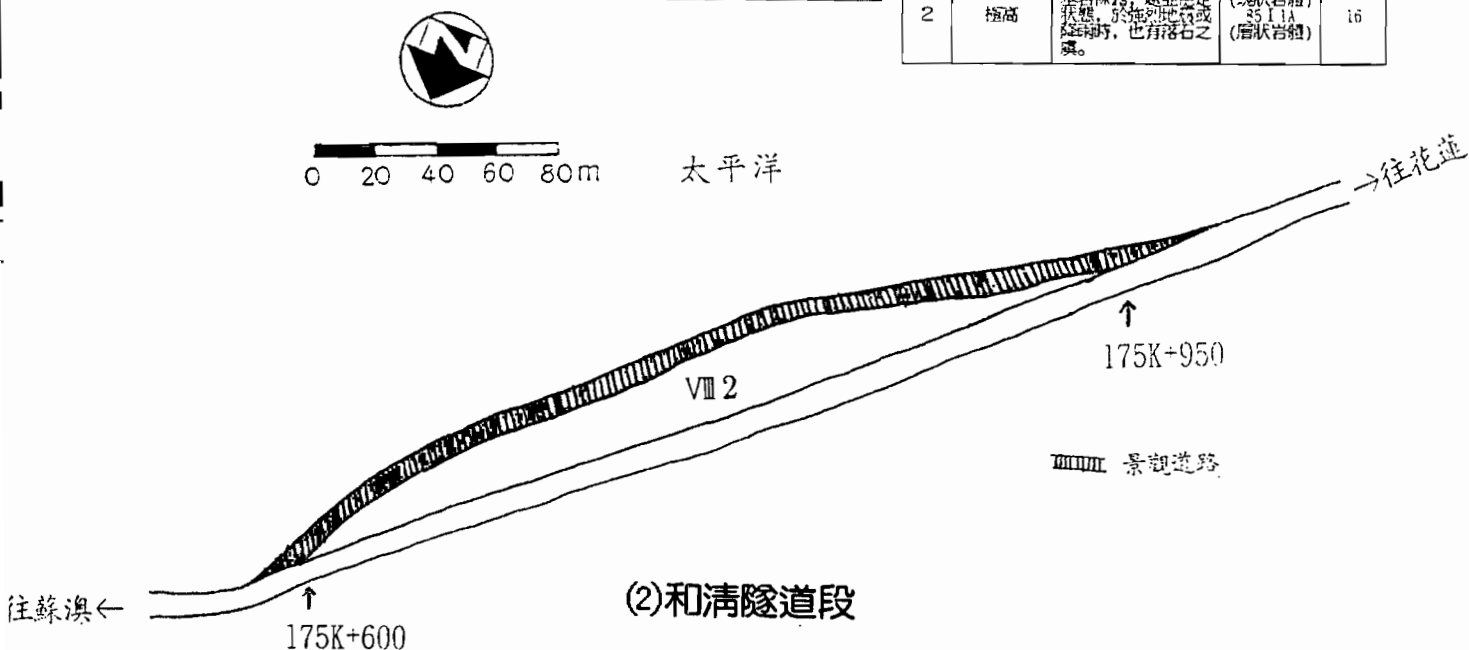
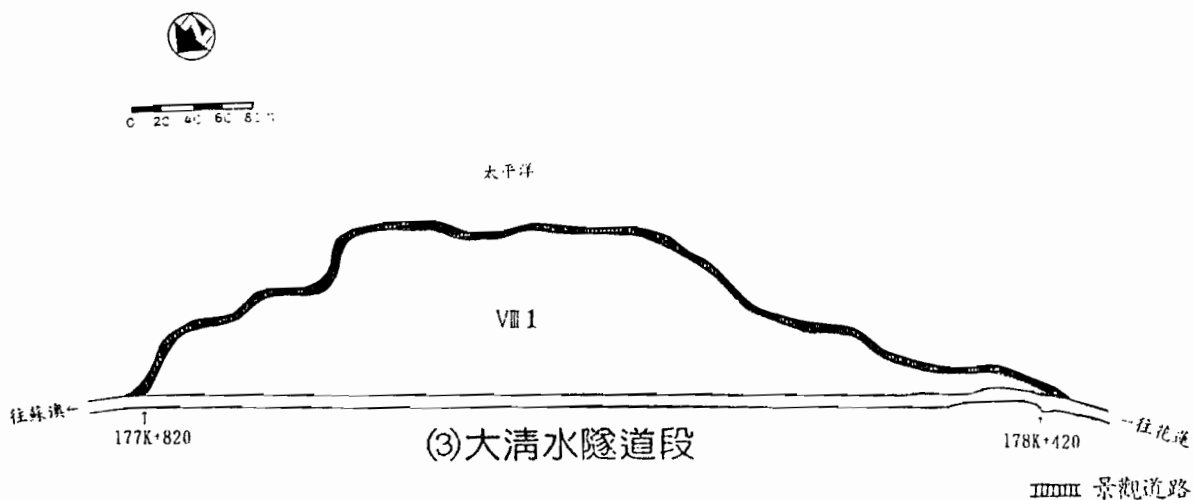
圖 4—1a 蘇花公路清水段步道地形區、邊坡類型及危險度分布圖

- (1)五段景觀道路路寬3-5公尺，皆位於巨型斷崖中腹，屬災害性地形區(VIII型)，上、下坡呈峭壁或懸崖狀(坡度 $>100\%$ )，時有落石。
- (2)景觀道路上、下坡岩盤多裸露，其中大清水段、清水段和錦文段部份的基岩(大理岩)最為破碎，落石隨時發生，落石範圍涵蓋整個路寬，故道路外側全屬護欄部份受損情形頗為嚴重；錦文段之一部份、仁清段、和清段之基岩比較完整，裂隙間隔較大，落石機率雖不若清水等段之頻繁，但仍屬高潛在危險區，尤其是地震之時，或長時間降雨之後，其危險度更高。道路下邊坡之危險性遠不若上邊坡之甚，較少有天然之意外事故。
- (3)落石發生區為高聳矗立之岩壁，其高不可及，而且面積廣大，故尚無經濟而有效之治理方法。惟清水斷崖景色為台灣一絕，就此列為高危險區予以封閉，殊為可惜，可擇停車空間較為寬大、穩定度較高之錦文段南端興建景觀假隧道數十公尺闢為蘇花路之景觀據點，

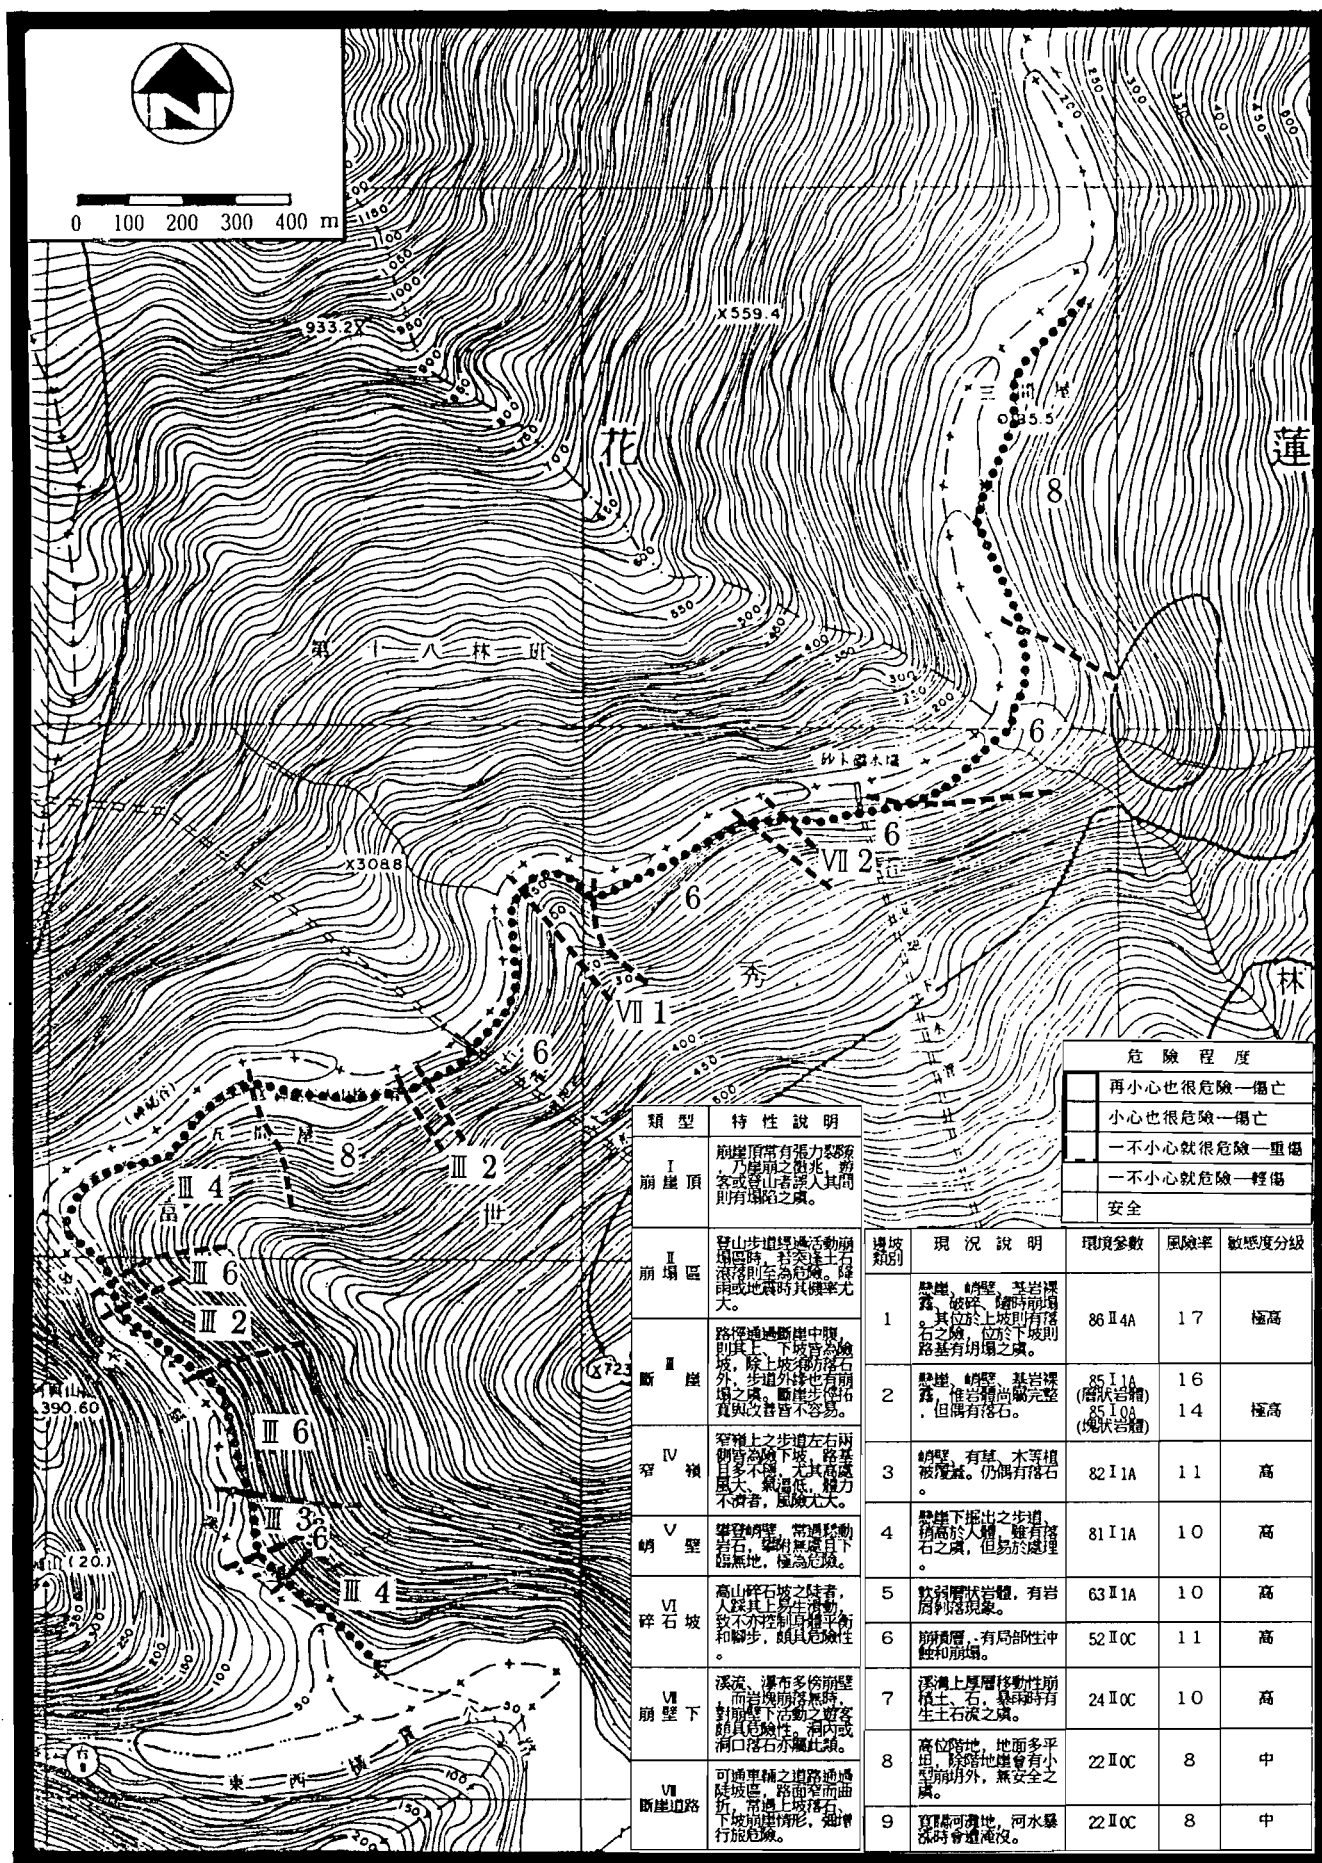
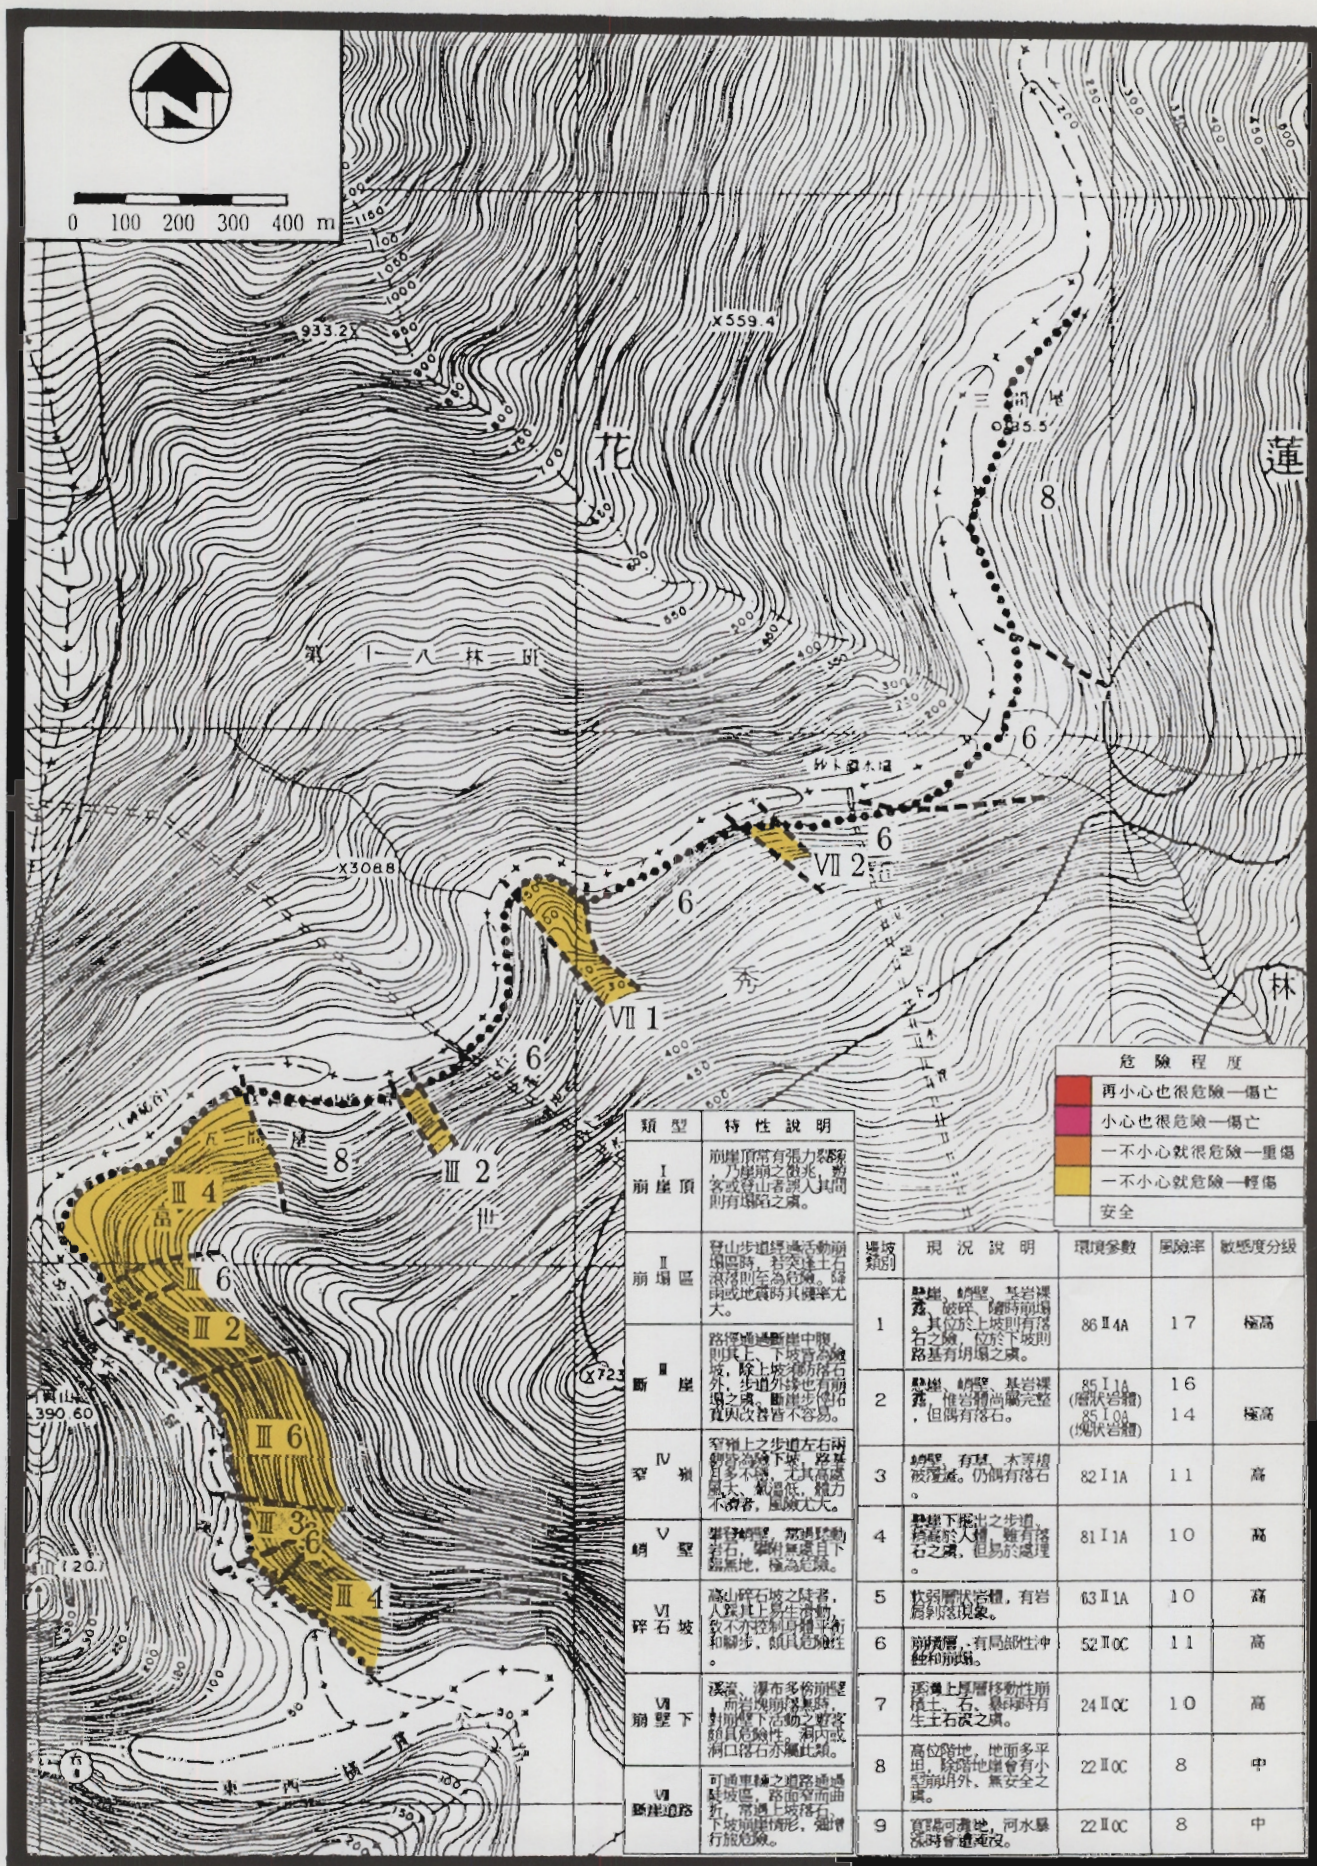
圖 4—2 神祕谷步道地形區、邊坡類型及危險度分布圖

圖4-2之資料顯示本步道在「五間屋」之下游段係通過斷崖型地形(Ⅲ)，除局部為崩塌層，上坡較緩，植被覆蓋尚佳外，其餘路段之形勢有如迷你清水斷崖的路段。惟此段步道係鑿絕壁而成，步徑嵌於岩壁之內，高人許，雖有岩石鬆動情況，其危險性遠不若蘇花公路者之甚，而且因落石發生區高度低，故亦易於處理。

五間屋上游地區，步道漸近溪床，大部份為階地或植被覆蓋良好之舊崩積層，或溪床地，局部經過陡坡下(VII型)，但落石高度也在2-3公尺間，非屬嚴重災害性地區。

本步道災害性路段可透過鬆動危石之處理，達到減輕危險度之目的。

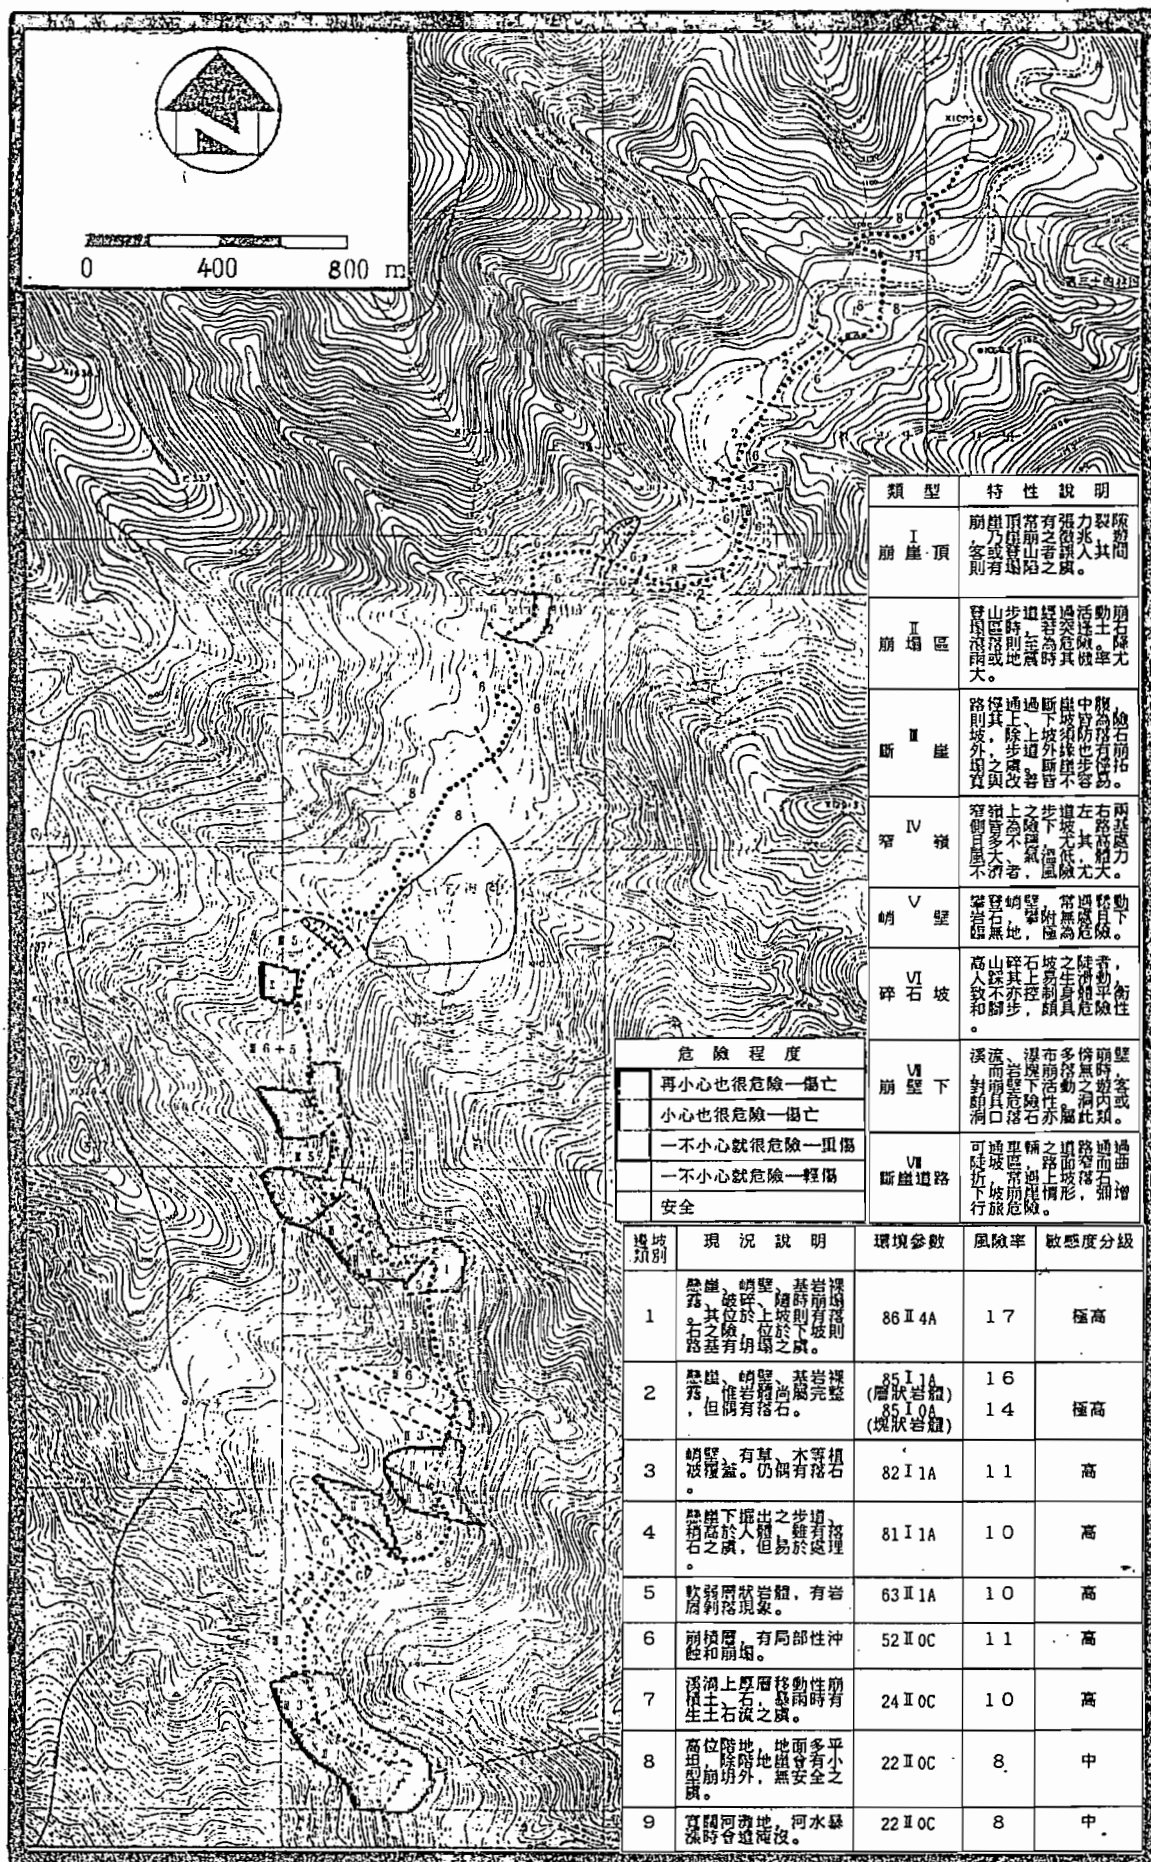
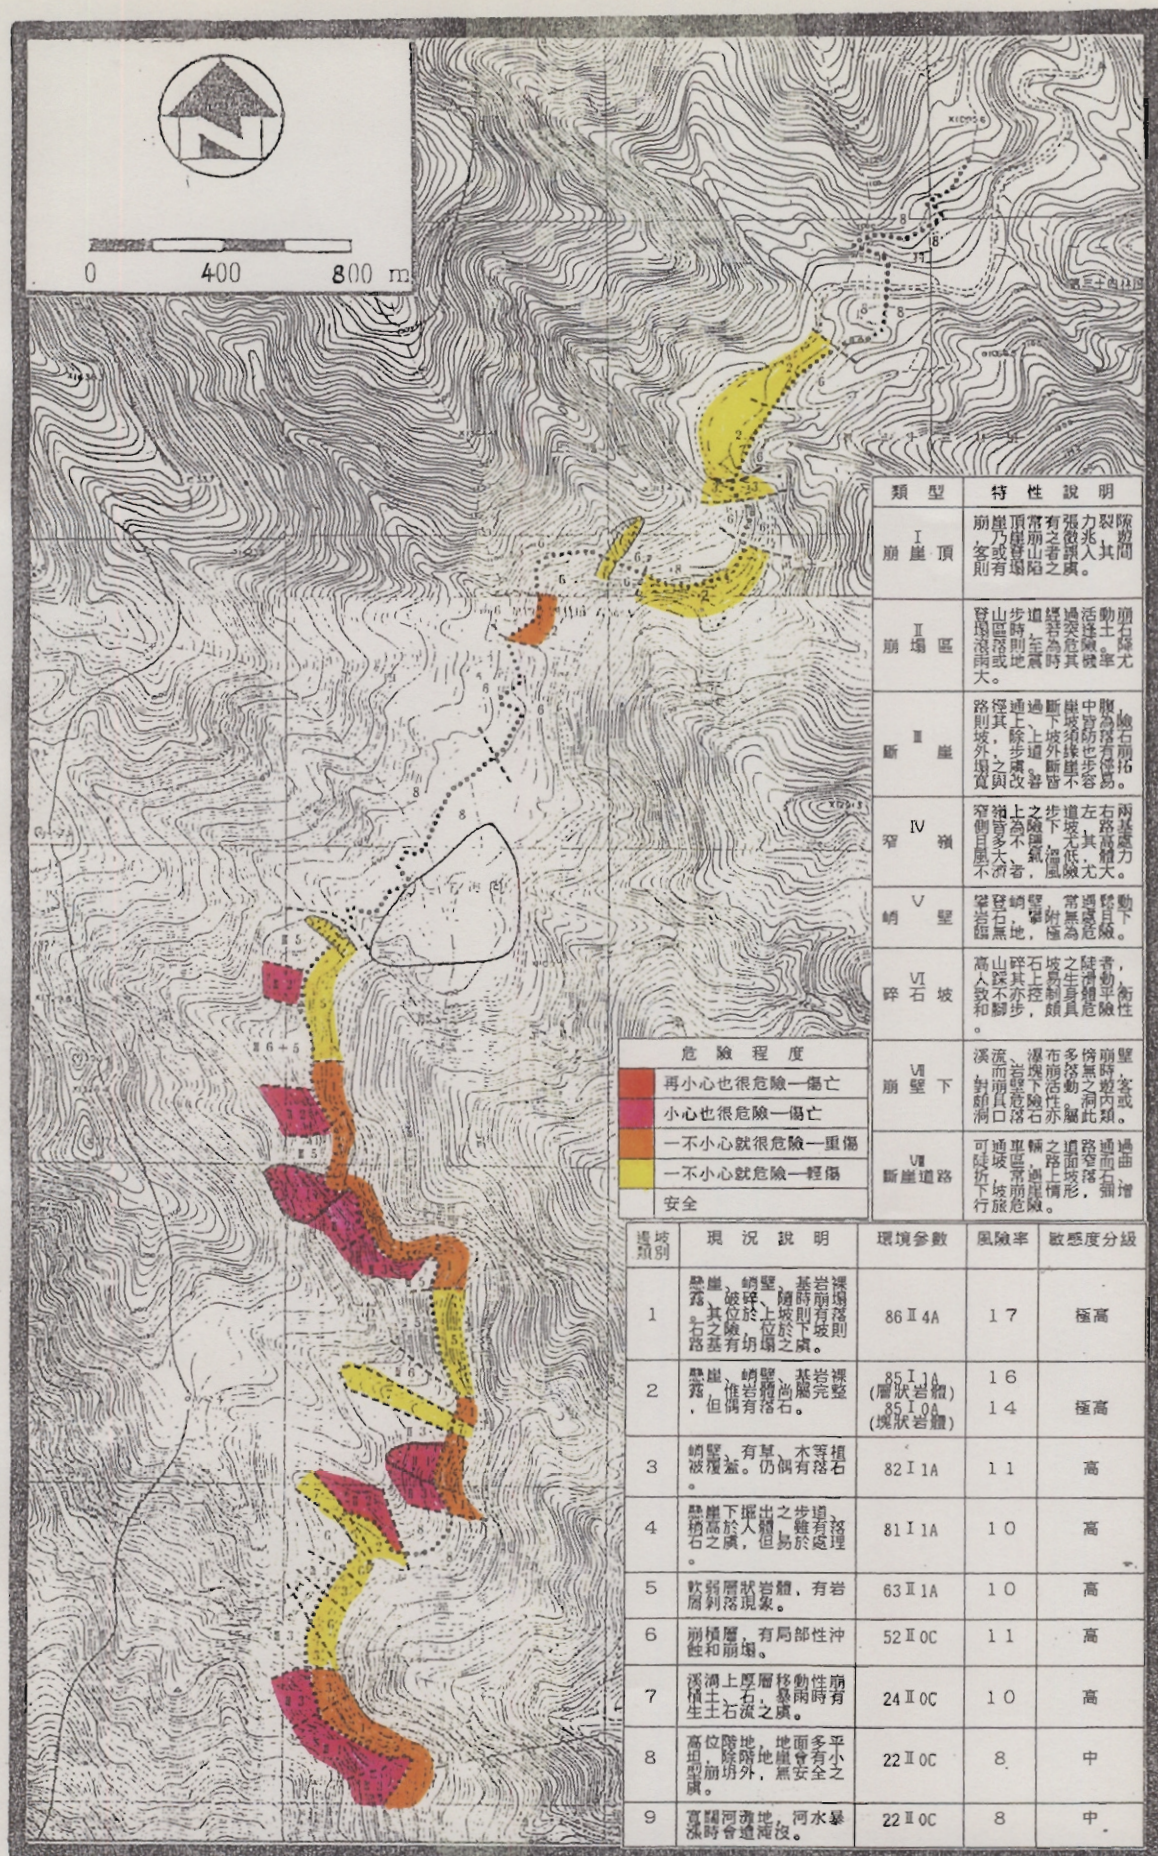
圖 4—3 竹村步道地形區、邊坡類型及危險度分布圖

本步道自中部橫貫公路谷園回頭彎開始，沿陶塞溪左岸至竹村，全長約8,000公尺，如圖4-3所示。本步道途中經過九梅園、下梅園、上梅園以及竹村陶賽吊橋左、右岸等五個階地，總長約2,200公尺，屬無自然意外災害路段；其餘路段則經過災害性斷崖地形(Ⅲ型)，其間有兩處大型活動性崩塌地。本步道之地質環境如圖4-3所示；通過區之各種地形類型和邊坡類型、危險度之長度則如表4-2。

斷崖地形以上、下坡皆甚陡峻為特徵，災害發生區範圍廣大，尚無經濟有效之處理方法。若欲以拓寬步道之方式改善，則勢必擴大邊坡不穩定之範圍，加劇其嚴重性，故以維持現狀為宜。

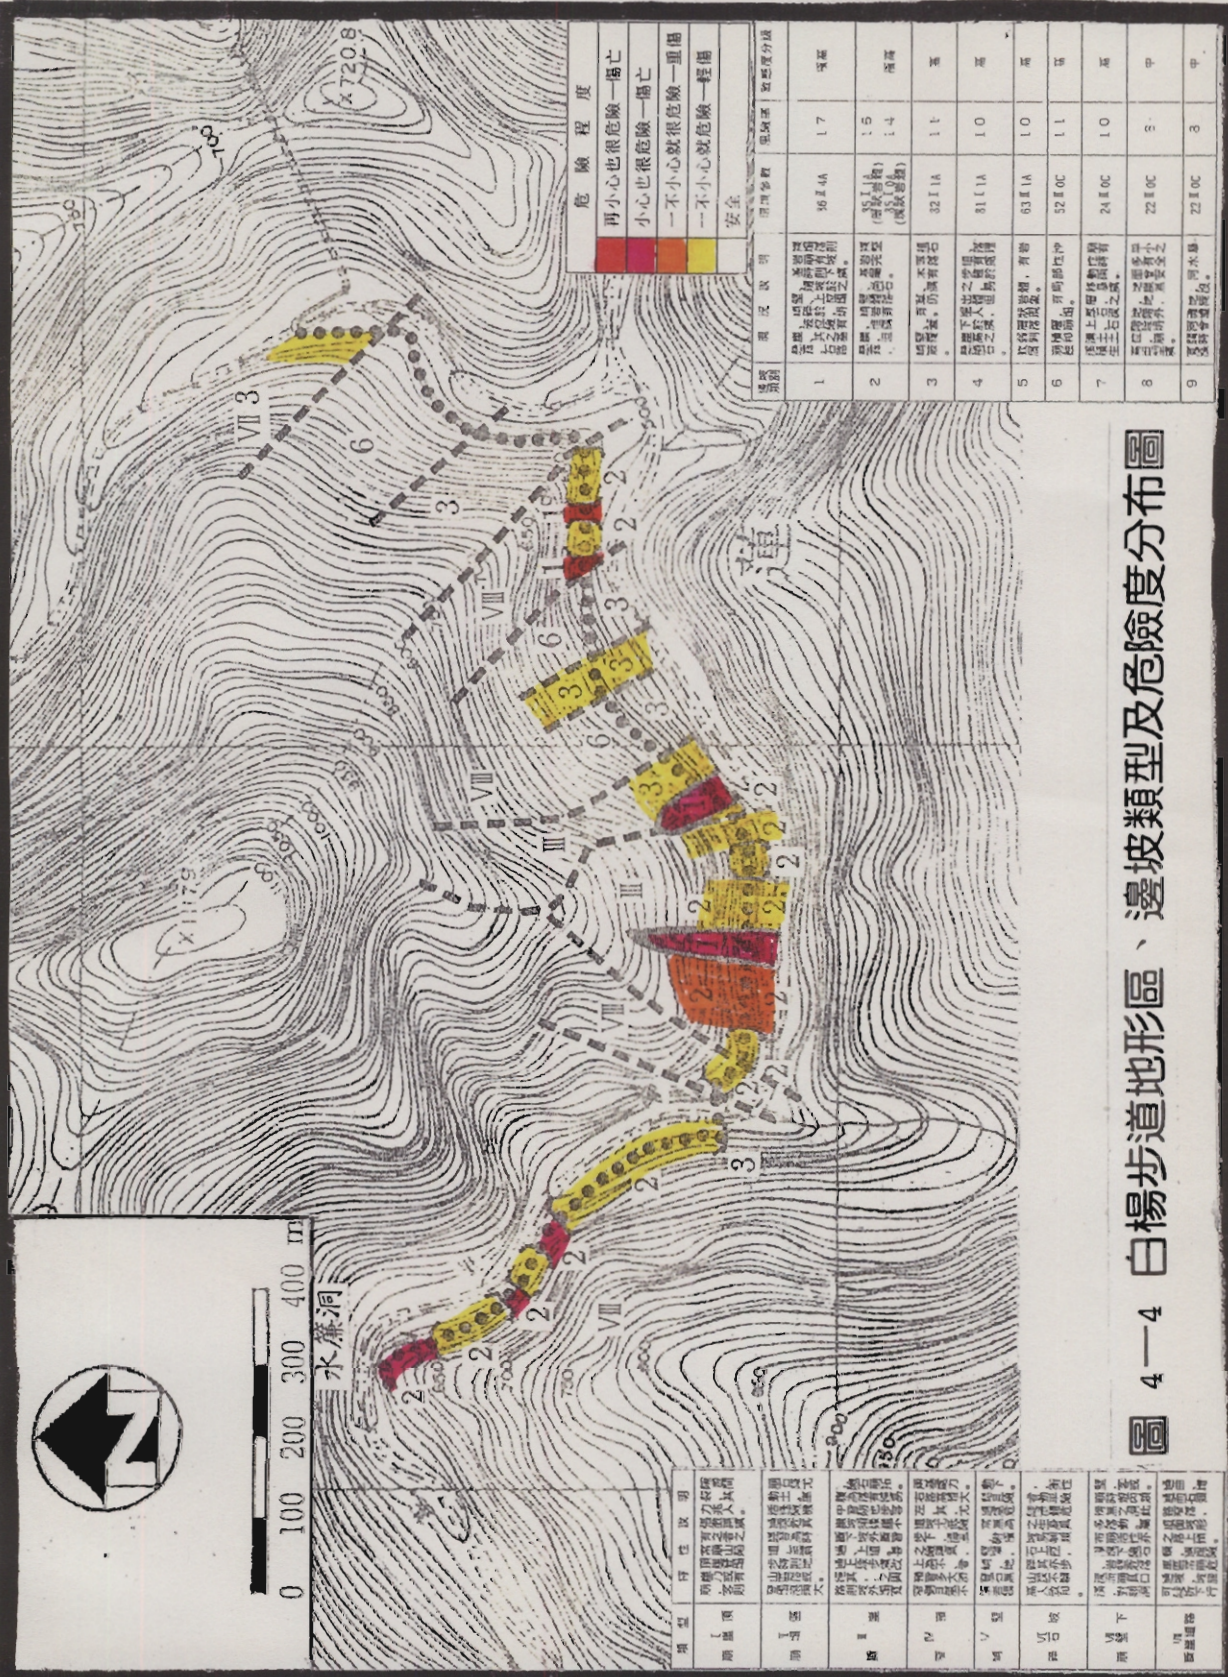
圖 4—4 白楊步道地形區、邊坡類型及危險度分布圖

本步道原為台電施工道路，路寬可通小型機動車輛，（目前禁止非公務車輛進入），是以步道下邊坡雖多為峭壁，卻不致有自然意外災害。所以本步道之地質災害係來自上邊坡，包括隧道洞口和洞頂之崩塌。

本步道之地形特徵是：於通過山脊線時，地勢轉陡，岩盤裸露，並出現崩塌地；山凹緩坡則多為崩積層；但山凹陡坡則多易崩之地。

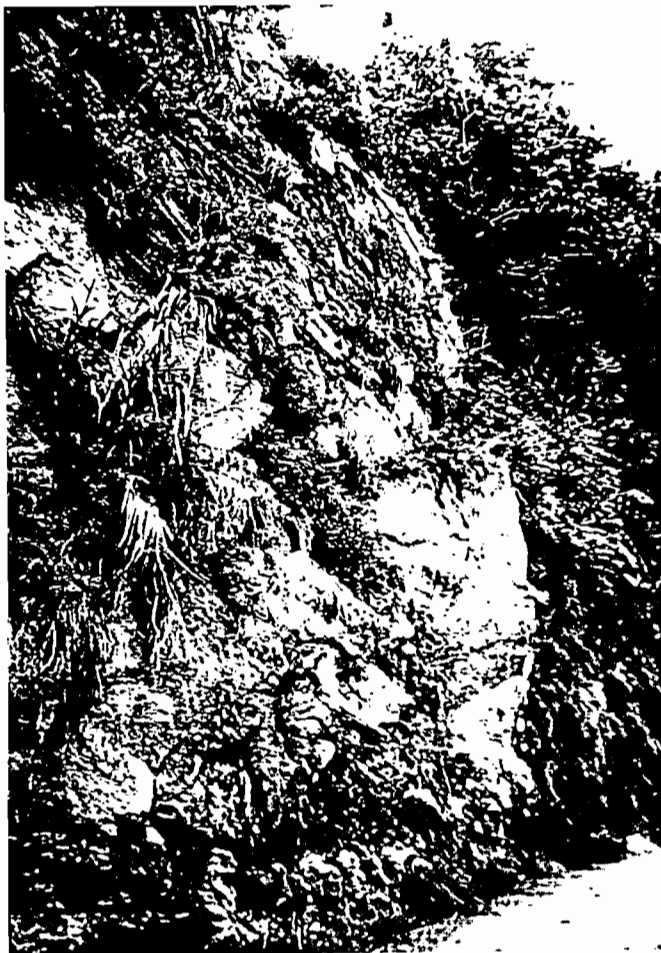
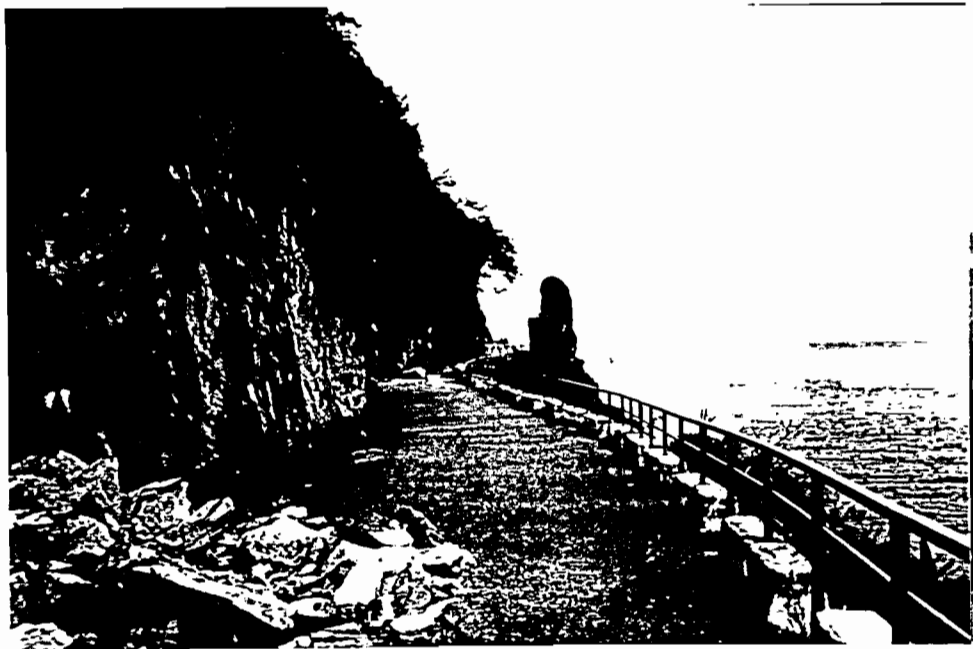
照片一

和清段塊狀片麻岩  
節理間在一公尺左  
右(a)，惟因坡度  
陡峭，故係處於亞  
穩定狀態，表面風  
化或地震時仍時有  
岩塊崩落現象(b)  
。

危險度(2)：小心也很危險—傷亡

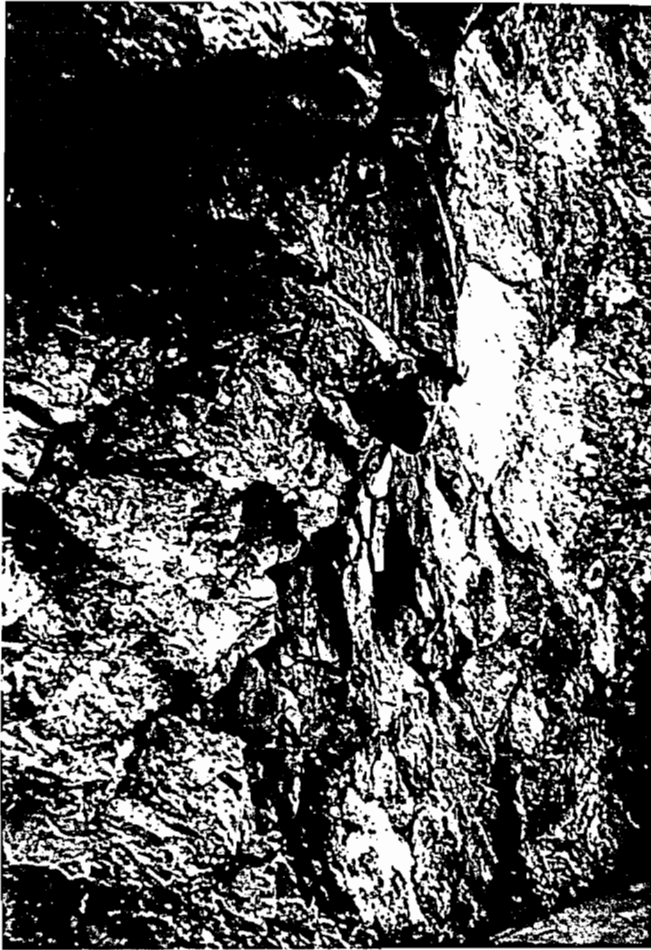
照片二

仁清段破碎大理岩，多懸崖，邊坡處於高度不穩定狀態(a)，時有落石，是以路面多由落石撞擊所生坑洞(b)。

危險度(2)：小心也很危險—傷亡

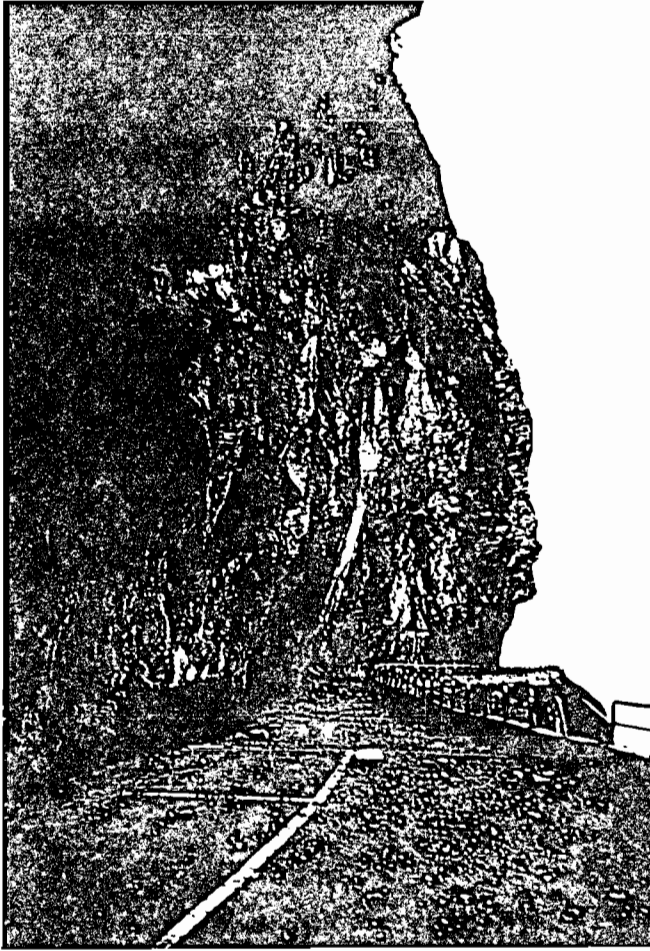
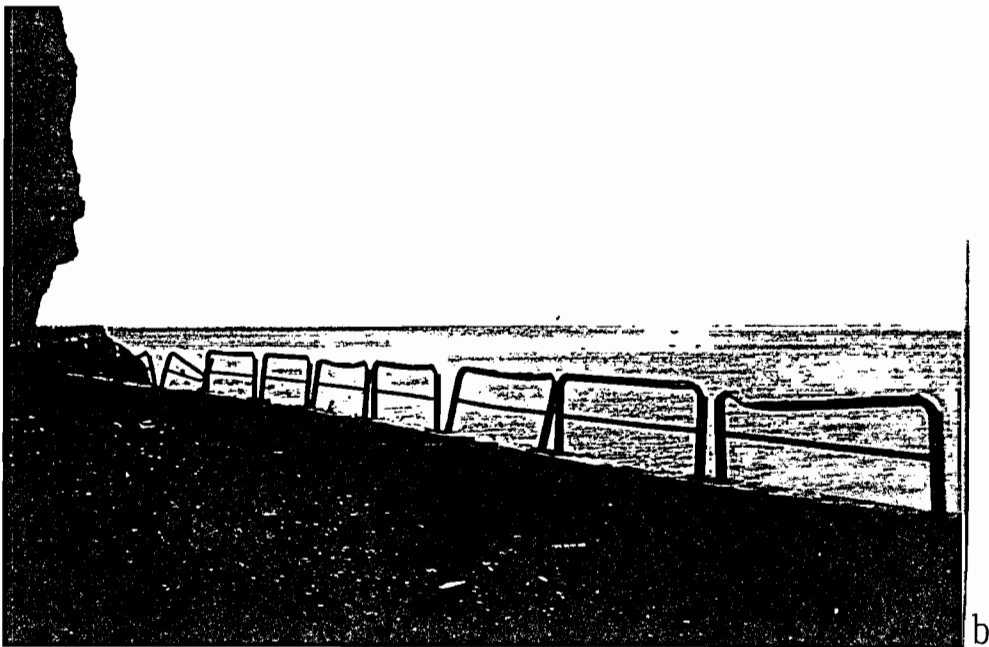
照片三

大清水段懸崖峭壁連綿，係由極為破碎之大理岩所構成，全區密集落石(a)，金屬護欄受創累累(b)，故本路段乃一高危險地區。

危險度(i)：再小心也很危險—傷亡

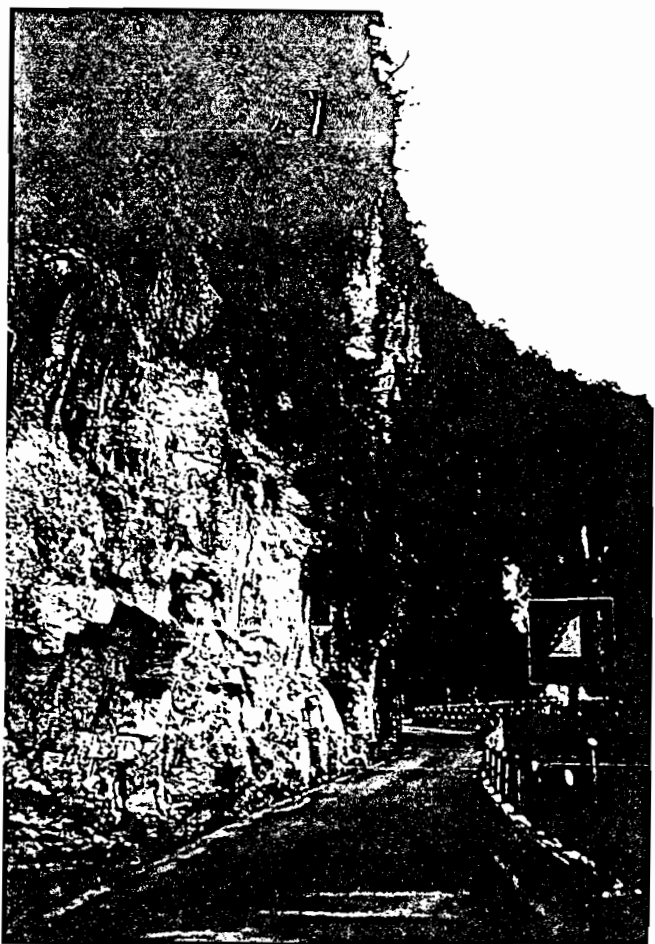
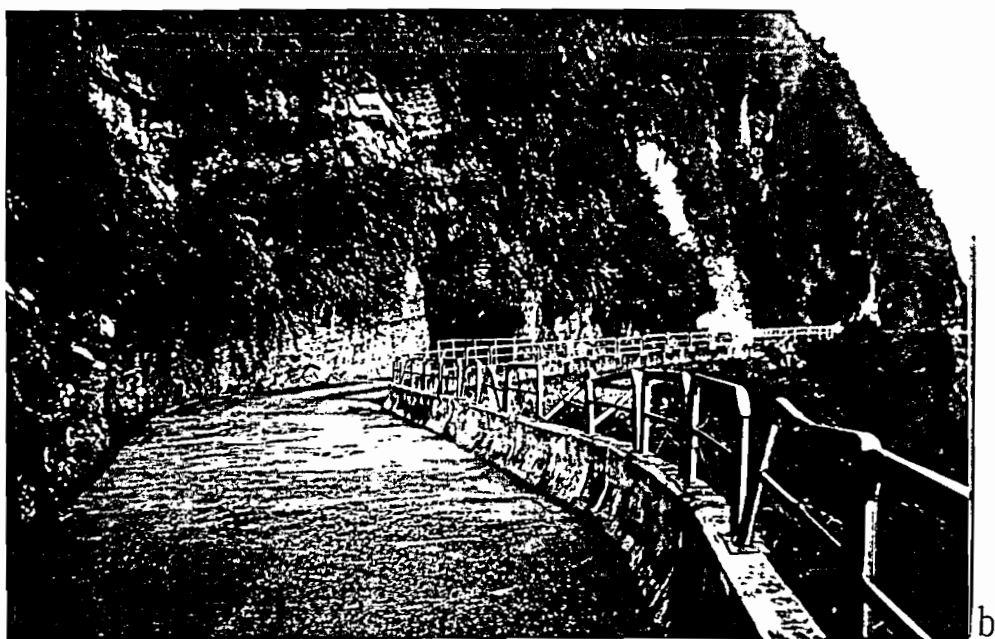
錦文段大理岩層幾近水平，崖壁植生尚多(a)，表示大部份岩壁處於亞穩定狀態。但局部性和偶發性崩落仍在所難免(b)，對遊客安全仍多風險。其南洞口有較寬闊之腹地，建議建假隧道100~200公尺為景觀據點。

危險度(2)：小心也很危險—傷亡

惟本系列步道面向太平洋，又兼具有名之清水斷崖地質景觀，為高品質之景觀據點，但同質性甚高，為使此自然美景委棄於不顧，建議於錦文段南端建一長100~200公尺(本路段全長1,100公尺)之假隧道作為安全之景觀據點和解說站，以充份利用其遊憩資源。

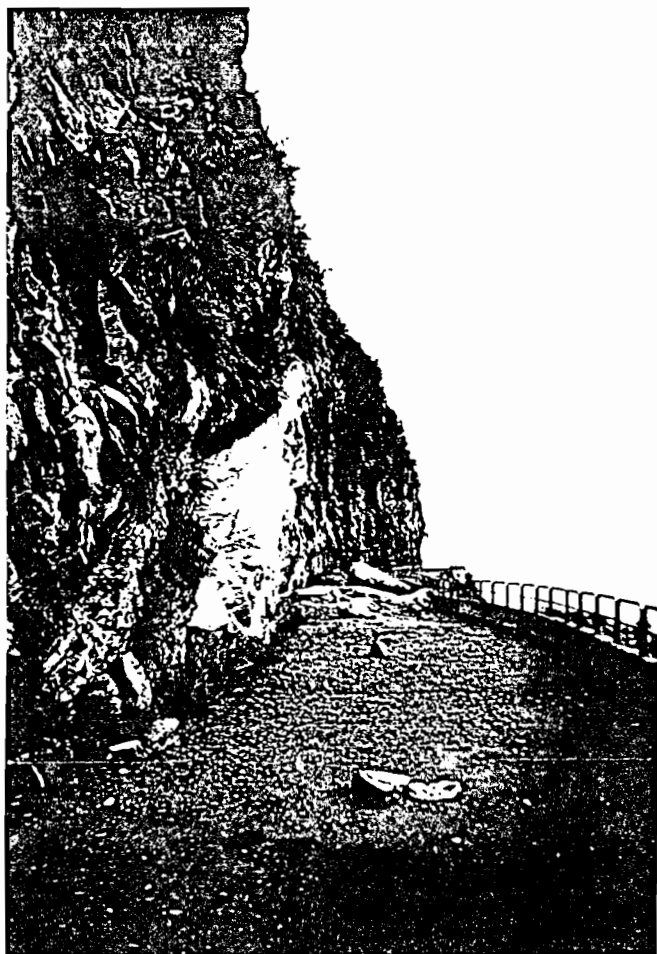
清水段大理岩壁節理至爲發達，落石頗爲頻繁(a，b)，屬高危險地區。

危險度(1)：再小心也很危險—傷亡

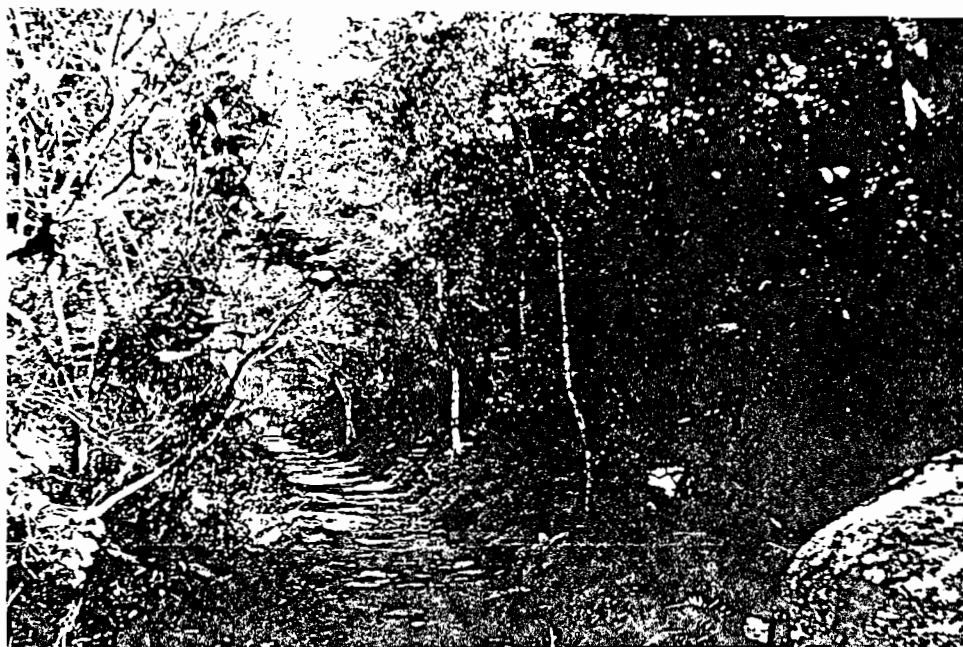
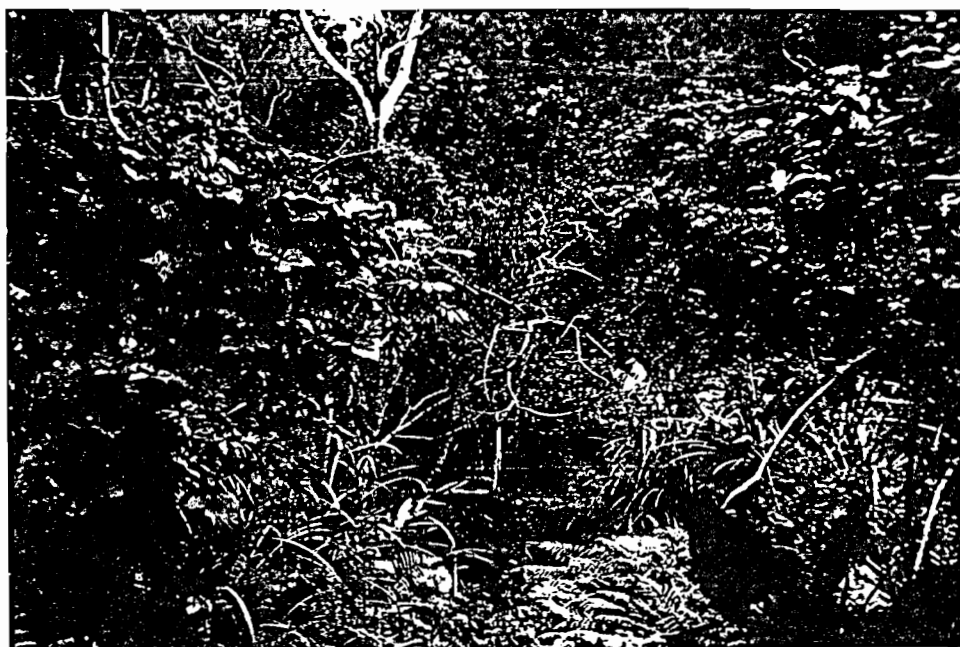
危險度(5)：安全

「五間屋」(c)、「三間屋」(d)皆在河階地上，地勢比較平坦，原為農地與聚落，現則已全然荒廢，尤其「三間屋」已成一片榛芒(d)。本兩處階地區非為災害性地區，又近水域，其資源具開發潛力。

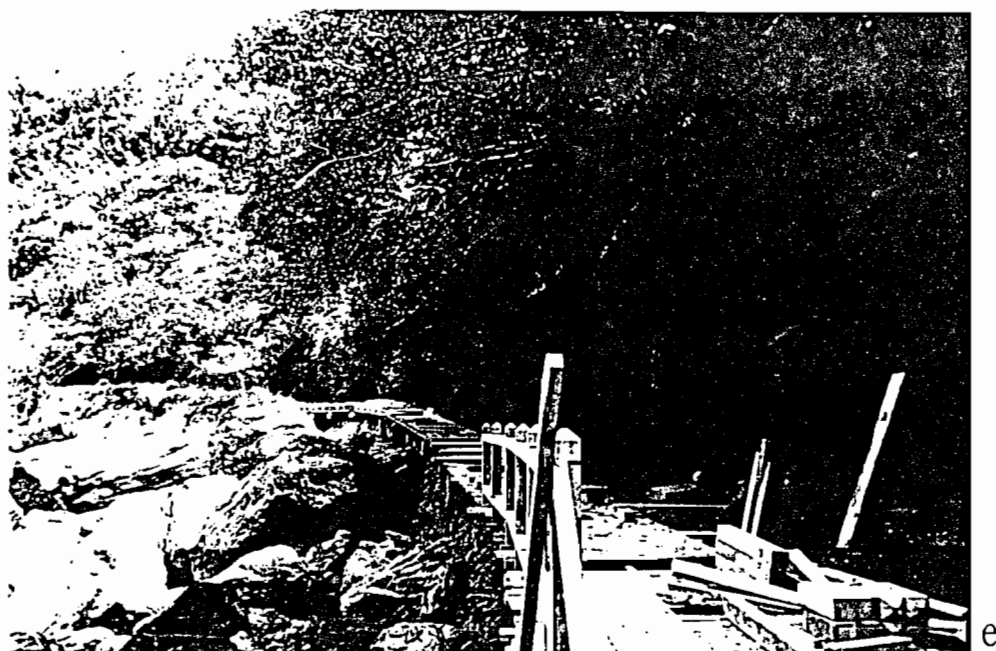
危險度(4)：一不小心就危險—輕傷

階地間步道部份通過陡坡下，但高僅數公尺(e)，危險度不高；部分通過溪床(f)則有於山洪暴發時被淹沒之虞，宜立警示標誌，並禁止露營。

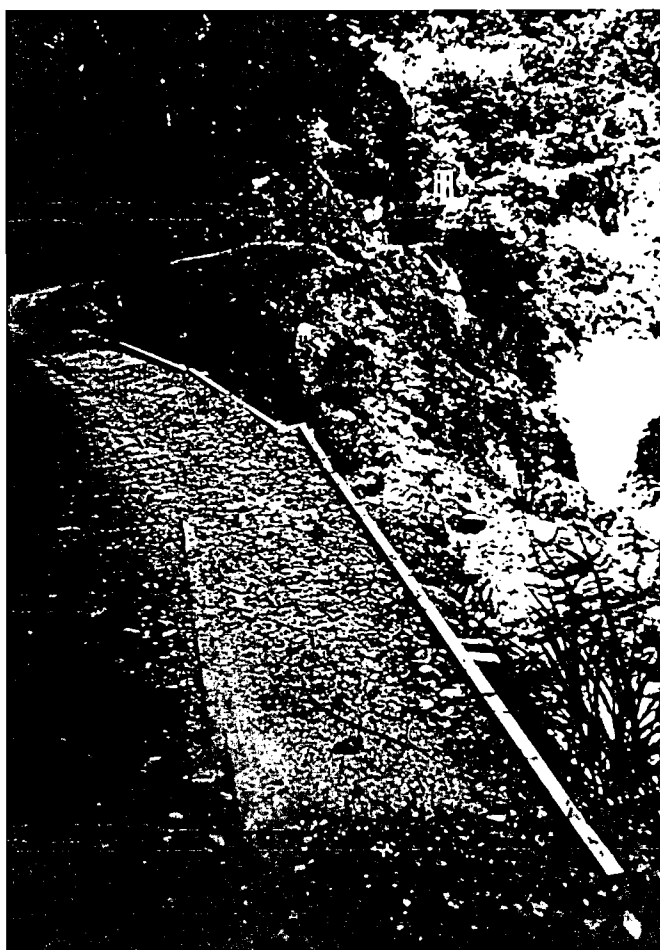
照片七

竹村步道在清水吊橋前係通過絕壁，部分雖有植被，但仍偶有落石(a)，而路徑狹，且外緣易崩，下臨深谷(b)，頗具災害性。

危險度(1)：再小心也很危險—傷亡

危險度(3)：一不小心就很危險—重傷

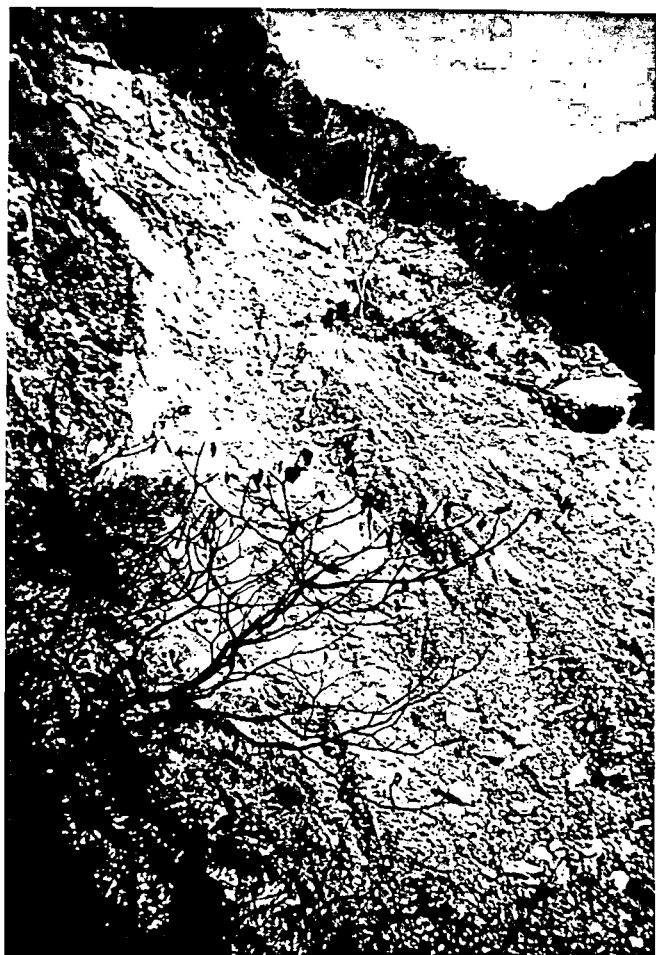
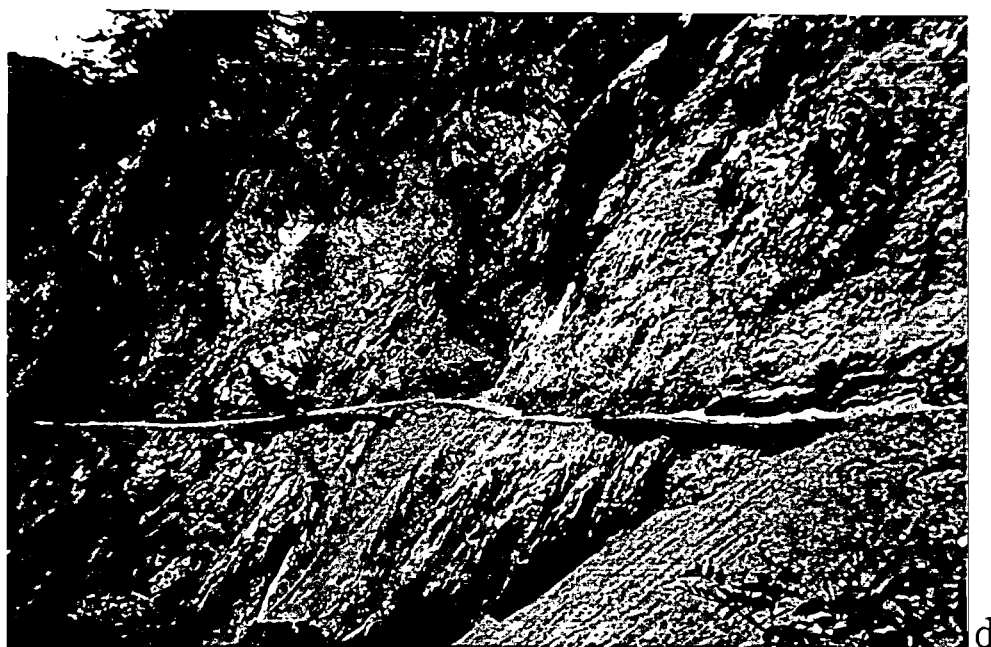
照片七

兩處大型崩塌地皆發生於黑色片岩區，岩體破碎，屬岩屑滑崩型，平時仍有少量岩屑滑落之現象。由於通過崩塌地之路徑甚狹，遇有岩屑崩落時，無處閃避，而下坡又陡，故易因驚慌而發生危險。

本步道有兩處大型崩塌地(c)，屬岩屑滑崩型，大雨時之危險度會增高，通過其中腹之步道亦頗具災害性(d)。

危險度(2)：小心也很危險—傷亡
