# 太魯閣國家公園地質防災技術之研究

## —白楊、竹村、神祕谷步道及蘇花公路(清水段)舊公路

委託單位：內政部營建署太魯閣國家公園管理處  
研究機關：國立臺灣大學地理學系  
計畫主持人：張石角教授

中華民國八十四年六月三十日

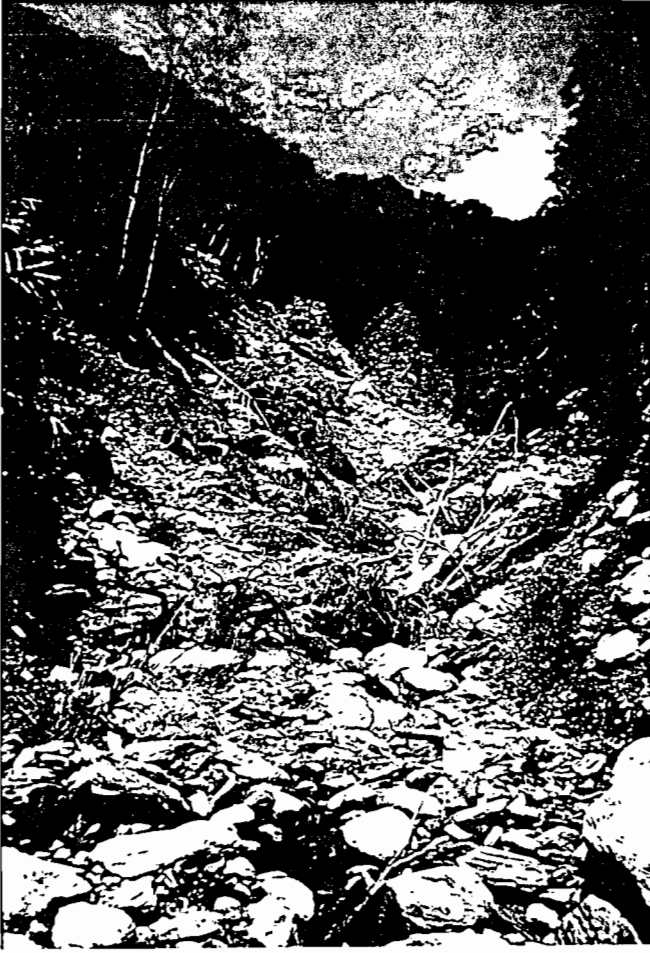
e

本步道經過兩處小溪床，上面堆積大量移動性崩積物(e)，暴雨時可能發生土石流動狀況，切不可強行通過，故亦宜設置警示標誌。

危險度(4)：一不小心就危險—輕傷

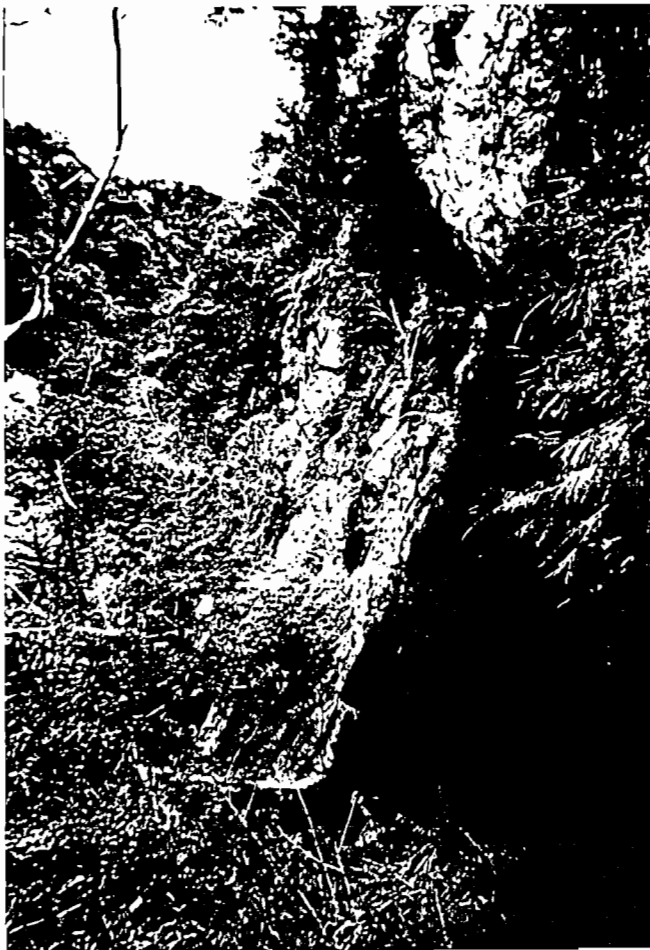
f

陡峻上邊坡雖有植被，處亞穩定狀態，偶有落石之虞(f)。

危險度(3)：一不小心就很危險—重傷

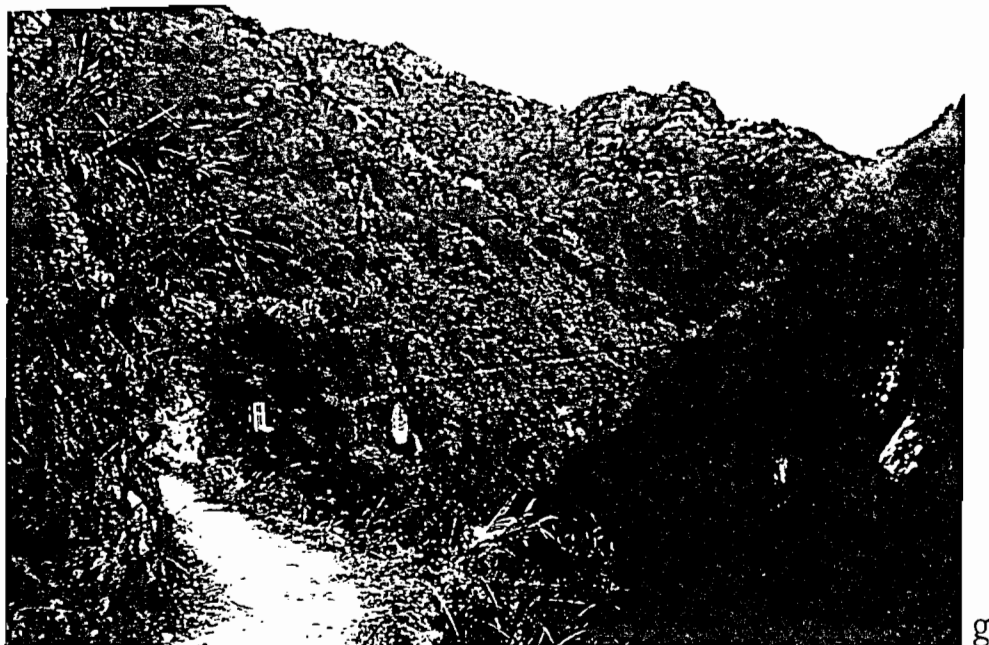
危險度(4)：一不小心就危險—輕傷

黑色片岩分佈區淺凹坡多為崩積層所覆蓋，故植被相當良好，多芒草、雜樹，上坡之危險性低，而下坡則有局部性的險坡(g、h)。

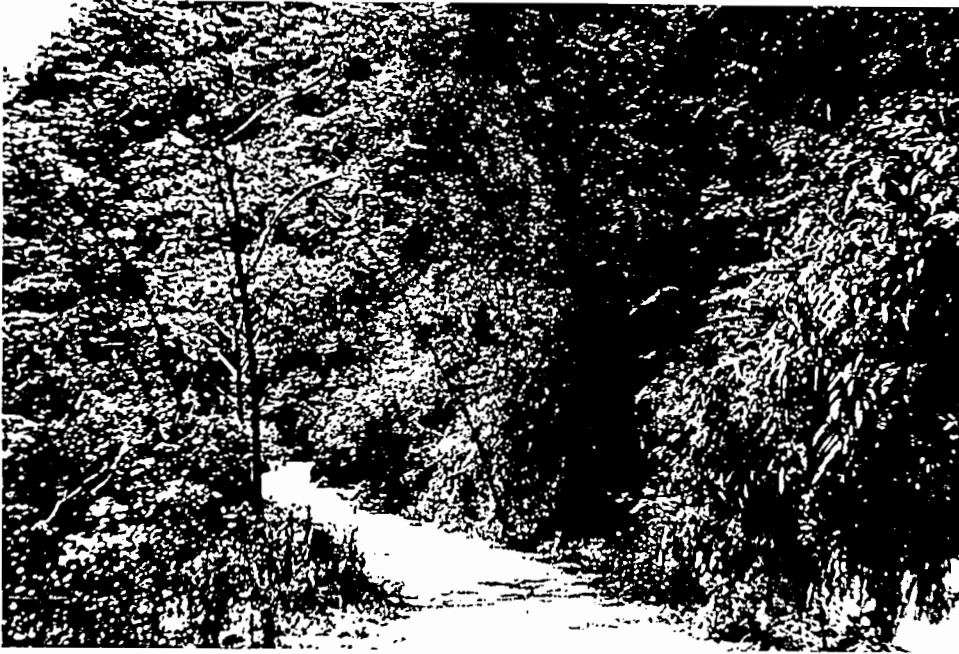
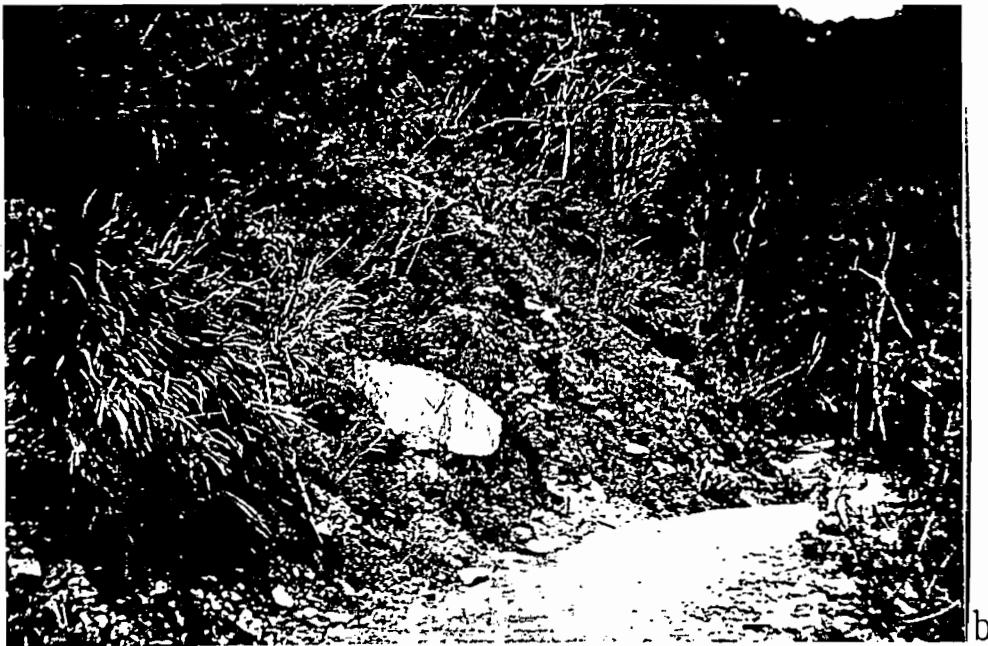
危險度(5)：安全

白楊步道自台電隧道出口至瓦黑爾溪與塔次基里溪匯流口間為緩坡地形，多為崩積層，故植被良好(a)；匯流口至三棧溪口，崩積層(b)較多危險路段，且不易處理，宜於適當地點設置警示標誌。

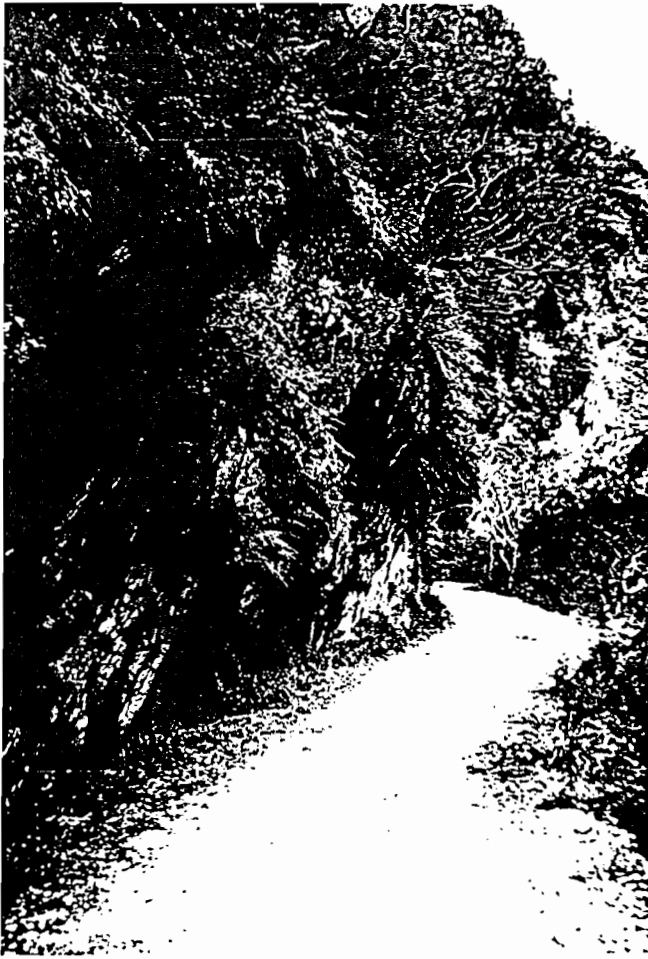
照片八

陡坡地(c、d)較多  
危險路段，且不易  
處理，宜於適當地  
點設置警示標誌。

危險度(4)：一不小心就危險—輕傷

危險度(3)：一不小心就很危險—重傷

本步道對第1、2類邊坡尚無經濟有效之處理辦法，可以立警示標誌的方式提醒遊客小心通過此種危險路段。

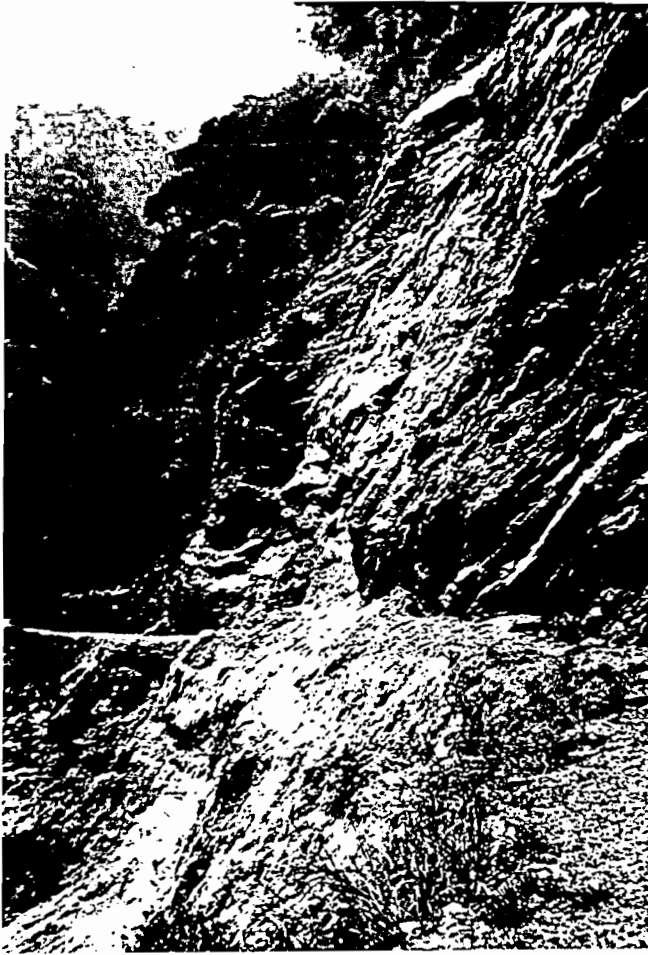
照片八

崩塌地(e、f)較多  
危險路段，且不易  
處理，宜於適當地  
點設置警示標誌。

危險度(3)：一不小心就很危險—重傷

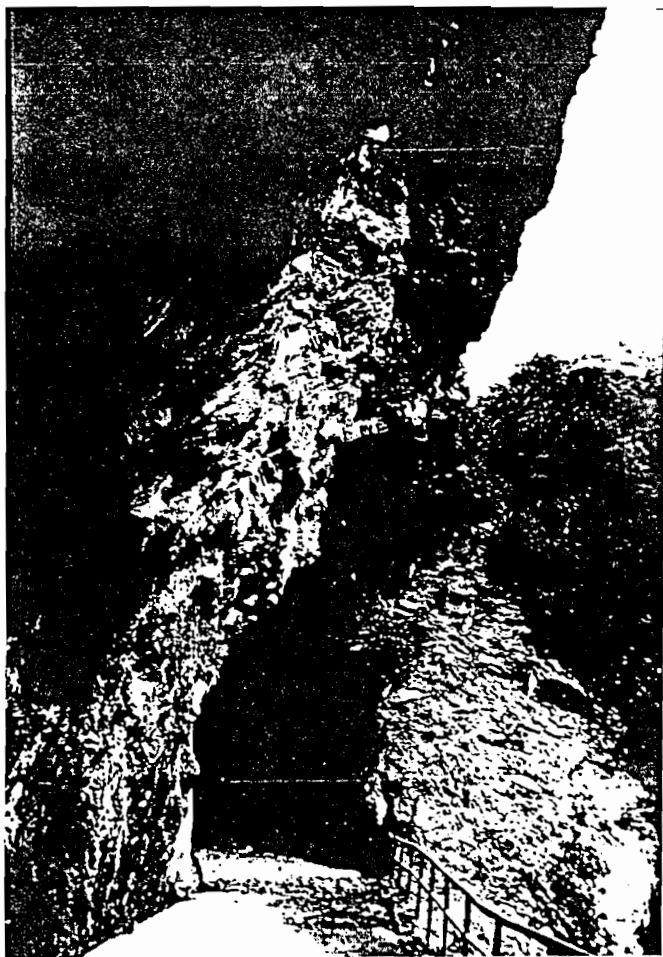
照片八

施工道路於遇到難以克服之地形障礙則以隧道通過。由於施工道路為臨時性，因此隧道內壁大多無襯砌，洞頂偶會有崩落情況，尤其是地震之際；隧道口也多坍方，其自絕壁高處墜落者，更難以防範。

本步道共有七座隧道，以第1、2隧道口之落石最為嚴重(g)，而水濂洞口亦有落石之虞(h)。

危險度(1)：再小心也很危險—傷亡

危險度(2)：小心也很危險—傷亡

隧道洞口及洞頂之易崩處，可以局部襯砌或噴漿方式處理。
