峽谷自然災害的治理防災規劃與試驗計畫

第一期

內政部營建署太魯閣國家公園管理處委託研究報告

中華民國九十八年十二月

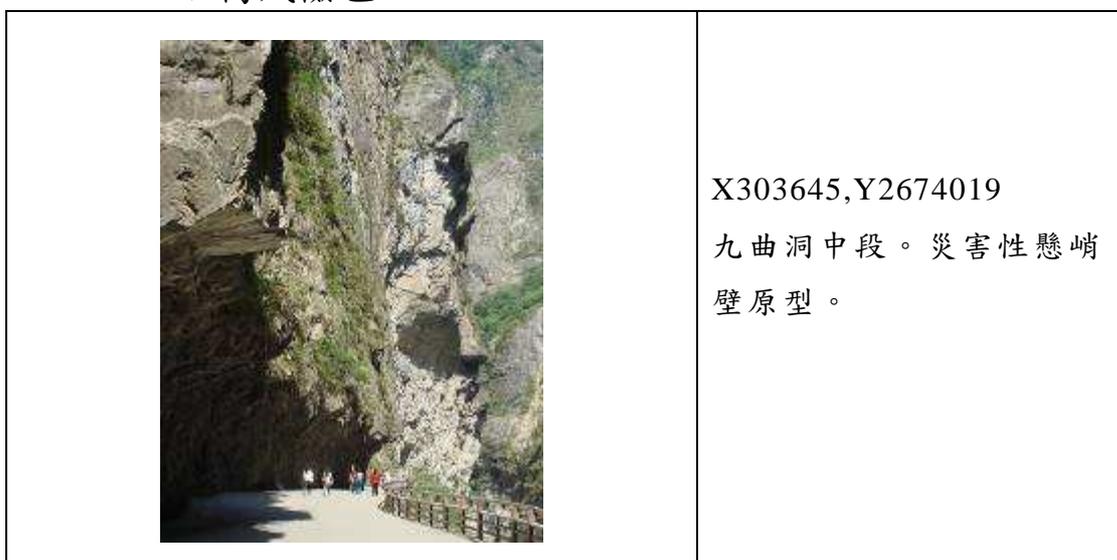
- (一) 地震和風化作用引起之落石事件之殺傷力甚大，因其事起突然，且不分晴雨，故對遊憩安全之威脅最大。風雨亦常引起落石，尤其是颱風之際為然，惟因斯時少有遊客，因而較少災情。
- (二) 落石災區以懸崖和峭壁下之路面或半隧道外側之路面為主；隧道區次之。
- (三) 本區災害歷史顯示：凡懸崖和峭壁下方之步道皆屬落石高風險區。

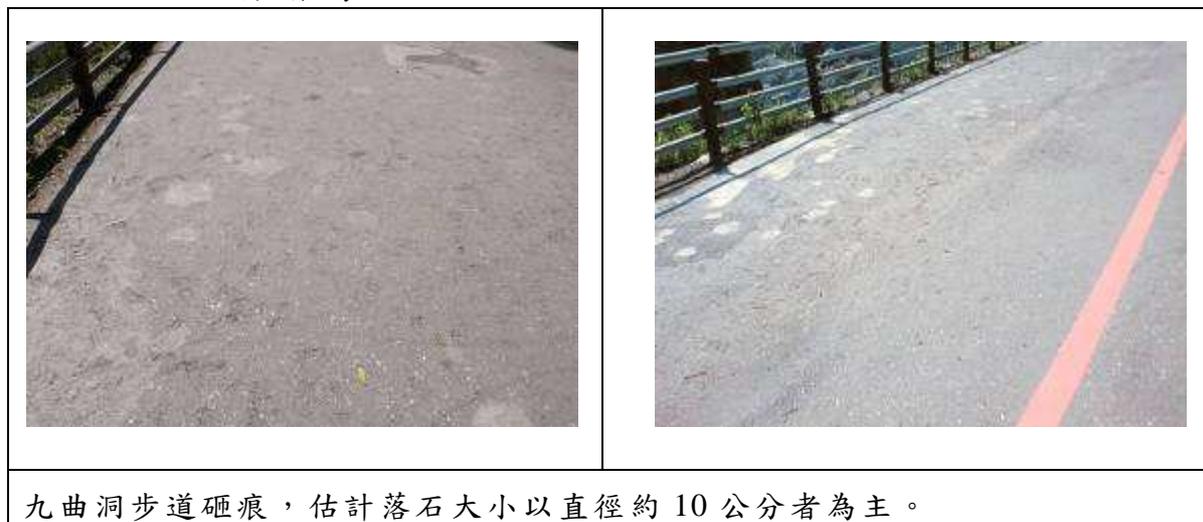
4.根據峭壁裂隙與路面落石砸痕估計，落石大小以直徑約 10 公分者為主。

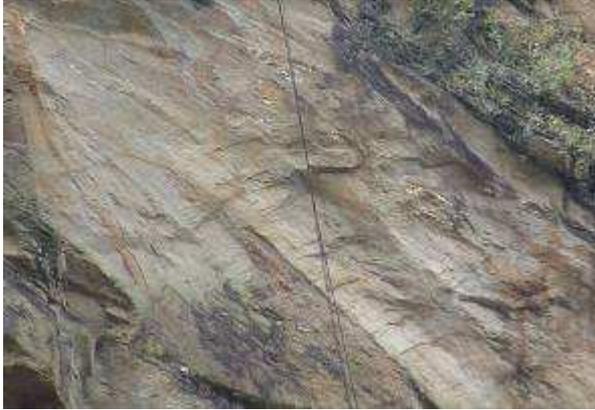
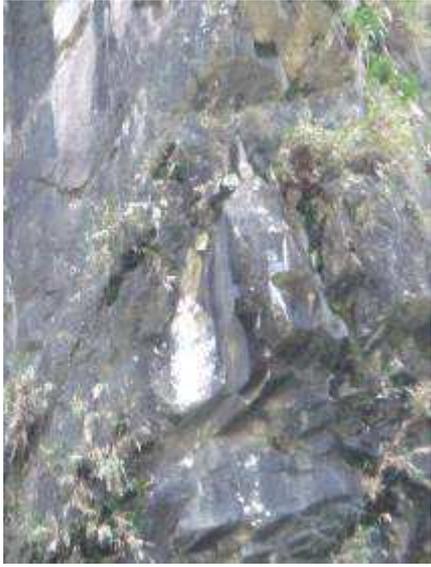
<p>X306930,Y2674423 布洛灣西端絕壁，片麻岩，無節理面之發育。極穩定。</p>	<p>X303478,Y2673922 九曲洞對岸大理岩峭壁，一組垂直節理，中央無懸空順向節理面。極穩定。</p>

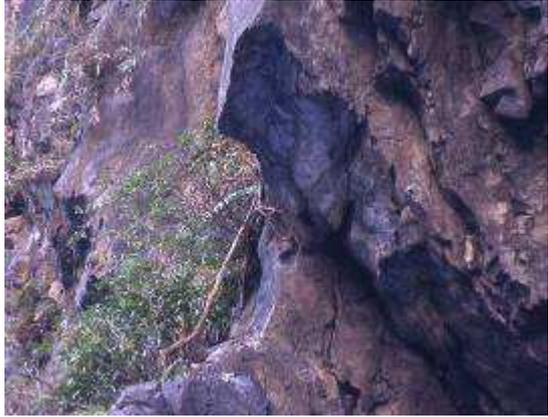
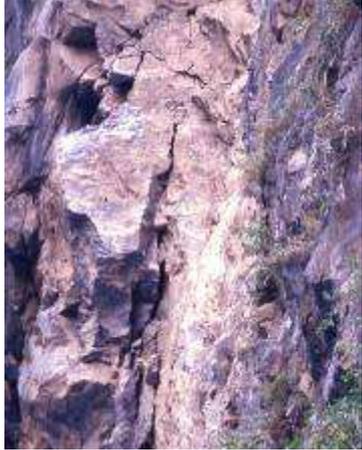
<p>大理岩峭壁，褐色節理面深入岩體內；其有植物生長者，除表示岩面已變質成土壤外，其根部之生長與分泌酸性物質更有撐裂作用。</p>	<p>大理岩峭壁，多組節理及變色節理面。其垂直破裂面有向上發展之趨勢，乃極易崩落之危險峭壁。</p>

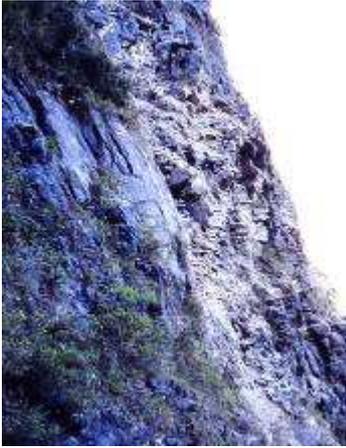
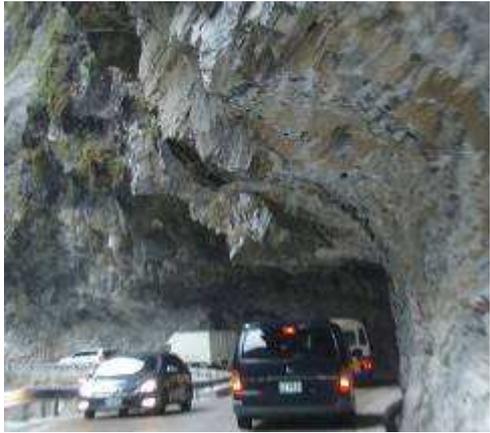
<p>大理岩峭壁，極度破碎岩壁已有蠕動變形情況，勢極危殆。</p>	<p>大理岩懸壁，開口節理其崩落似在旦夕。</p>

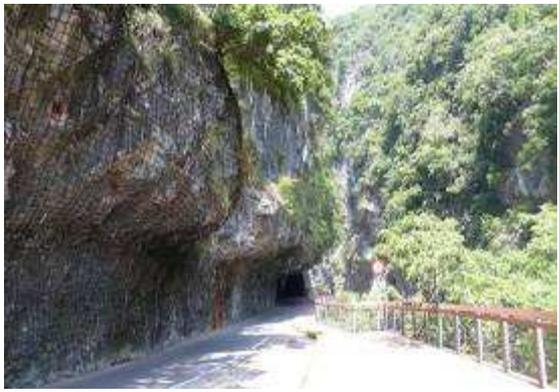
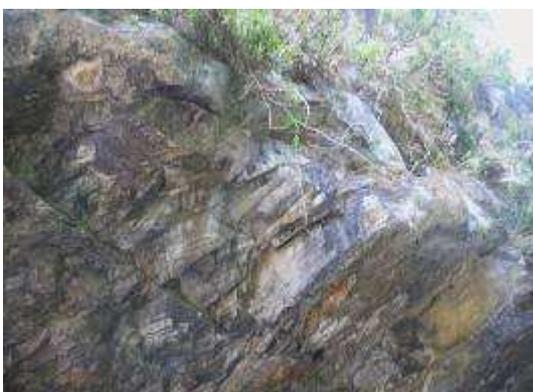
路段	長度	地形類型	治理情形	岩壁情況	落點
1.東洞口前	60 (m)	懸壁型	部分掛網	懸壁頂及峭壁 破碎、鬆動	落石凌空墜落路 央及外側。

X307036,Y2674529 懸壁，內壁已經治理。			X307041,Y2674529 懸壁頂拱及峭壁破碎岩體。		
處理建議：懸壁掛網噴漿加岩栓；步道防護來自峭壁落石。

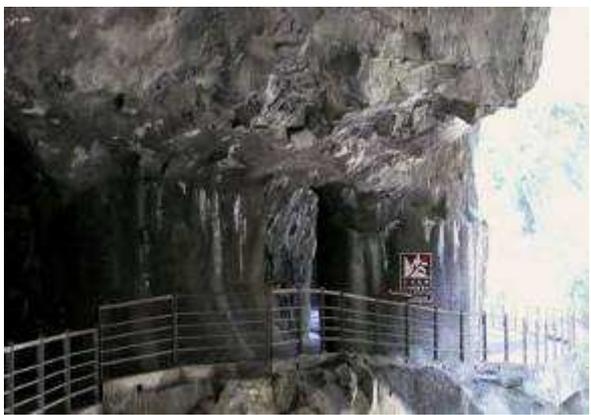
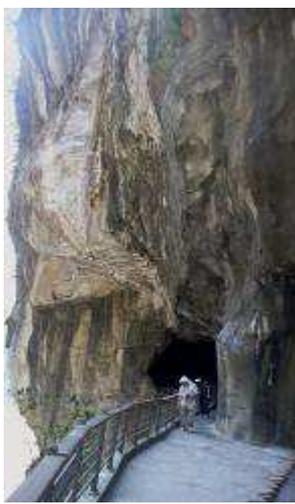
路段	長度	地形類型	治理情形	岩壁情況	落點
2.隧道段	610 (m)	隧道、半隧道懸 峭壁	隧道已掛網噴 漿加岩栓	懸峭壁破 碎	落石凌空墜落 路央及外側。

X306650,Y2674545 隧道內壁已掛網噴漿加岩栓。			X306481,Y2674534 步道上懸峭壁高處有破碎岩體。		
處理建議：步道防護來自峭壁落石。

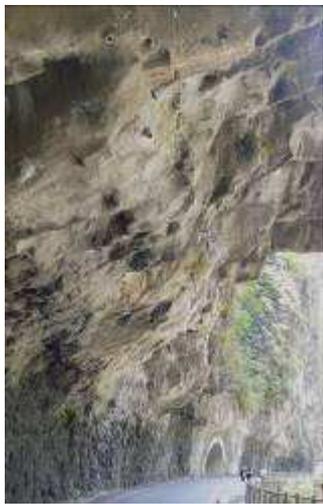
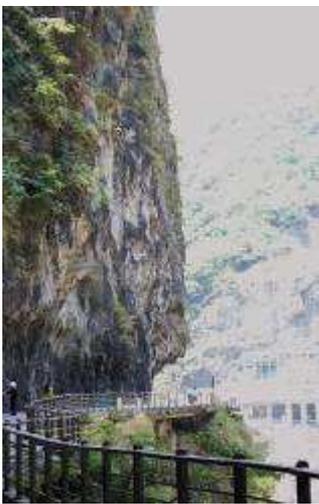
路段	長度	地形類型	治理情形	岩壁情況	落點
3.峭壁前段	130 (m)	懸峭壁	低處岩壁已處理	高處岩體破碎	路央

X306380,Y2674476 低處內壁已掛網噴漿加岩栓。			X306322,Y2674471 步道上高處峭壁有落石之虞。		
處理建議：步道防護來自峭壁落石。

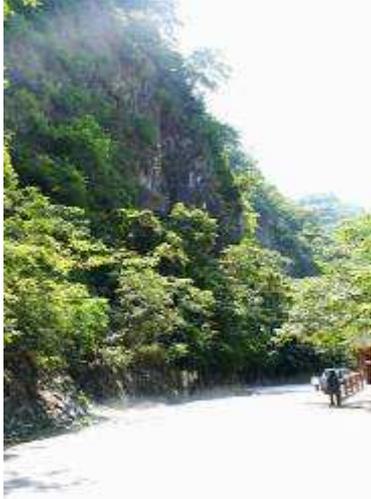
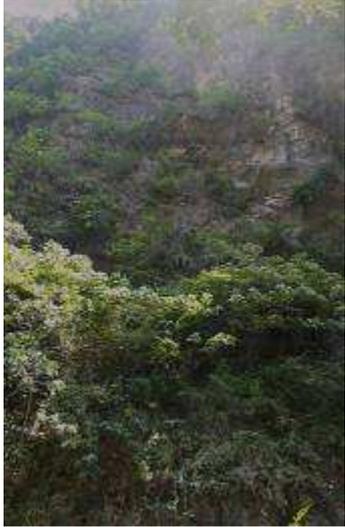
路段	長度	地形類型	治理情形	岩壁情況	落點
5.退縮峭壁段	150 (m)	退縮峭壁	未治理	節理密度大、 裂隙長草	滾落內側

X306219,Y2674354 靳珩橋峭壁下植生緩坡腳。			X306219,Y2674354 靳珩橋峭壁裂隙生長草木情況。		
處理建議：步道內側防護來自峭壁落石。

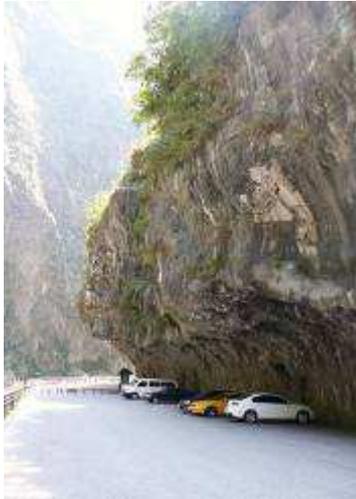
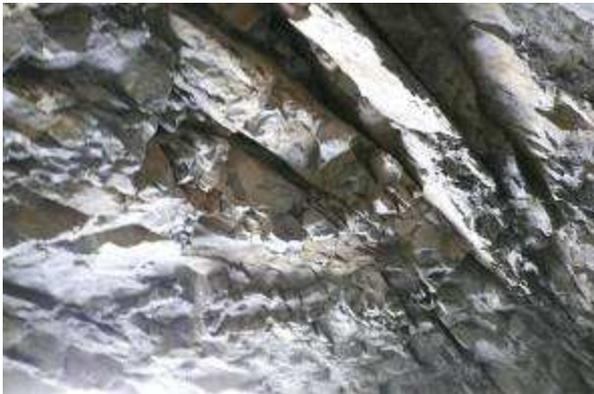
路段	長度	地形類型	治理情形	岩壁情況	落點
1. 東洞口前	70 (m)	懸峭壁	低處已噴漿處理	峭壁高處節理發達	中、外側

X304086, Y2674147 東洞口前高大懸峭壁，路面有落石坑洞。			X304054, Y2674104 東洞口懸壁節理發達破碎易崩。		
處理建議：步道防護來自峭壁落石。

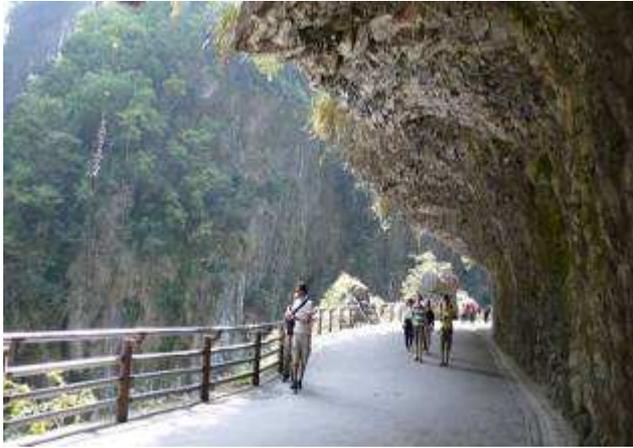
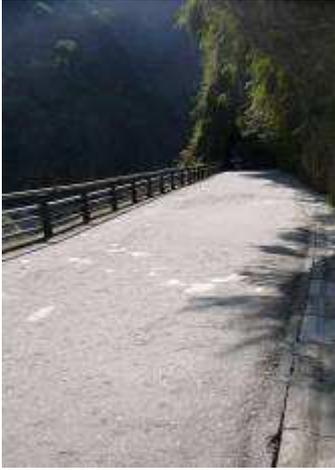
5. 科蘭溪口段

路段	長度	地形類型	治理情形	岩壁情況	落點
5.科蘭溪口段	70 (m)	懸峭壁	未治理	落石嚴重區	全路面

X303213,Y2674149 懸峭壁岩石破碎、易崩。			X303186,Y2674144 峭壁下之觀景點地面上密布落石砸成之坑洞。		
處理建議：步道防護來自峭壁落石。

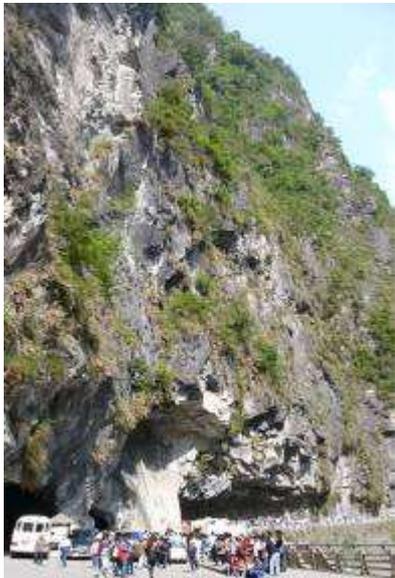
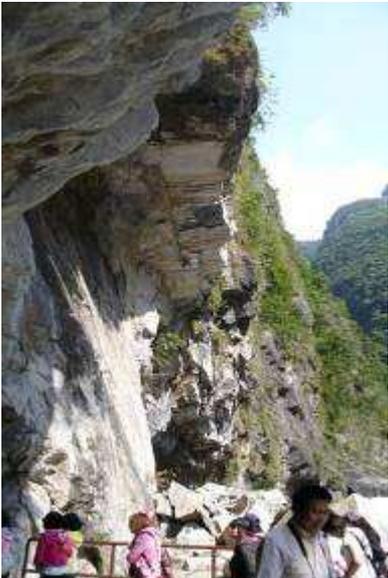
7. 步道終點停車場段

路段	長度	地形類型	治理情形	岩壁情況	落點
7. 步道終點 停車場段	75 (m)	半隧道、峭壁	未治理	落石嚴重區	全路面

<p>處理建議：步道防護來自峭壁落石。</p>

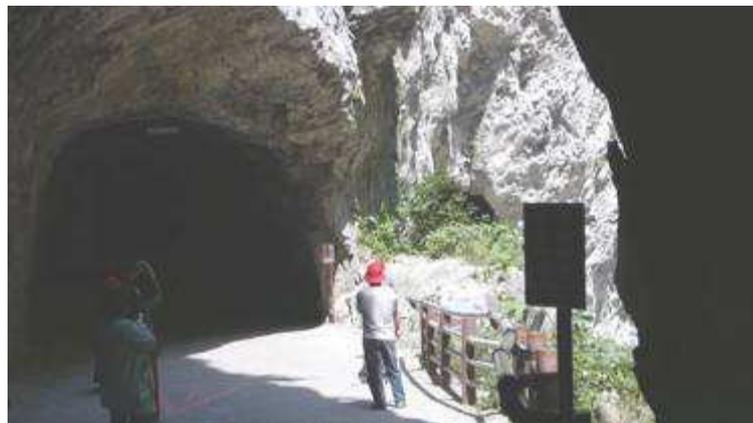
九曲洞步道隧道區 98 年 4 月 30 日落石傷人區，宜以紅線劃其落石危險區。

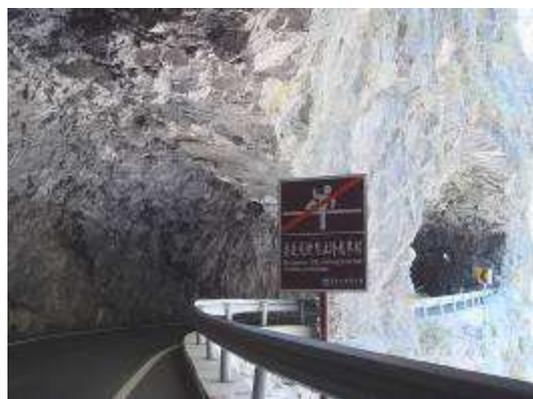
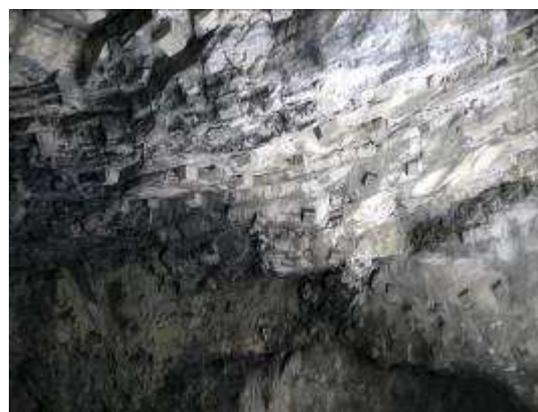
燕子口步道隧道區以清除危石、掛網、噴漿、岩栓等工法處理後，已有效提升其安全性。

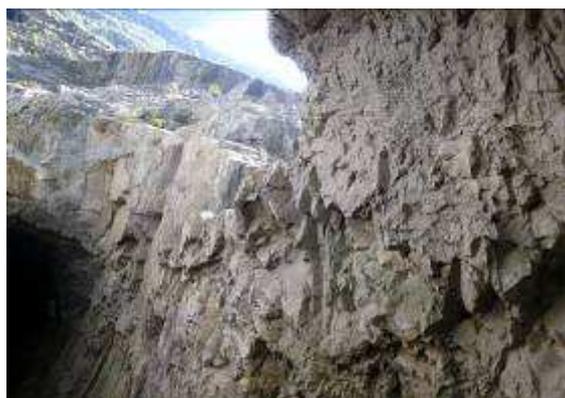
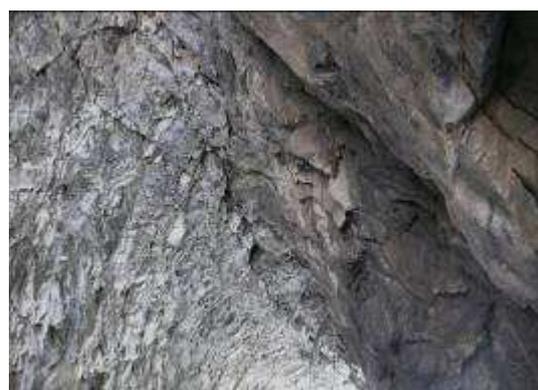
九曲洞步道隧道區半隧道頂拱節理發達破碎，建議以清除危石、掛網、噴漿、岩栓等工法處理，以提升其安全性。

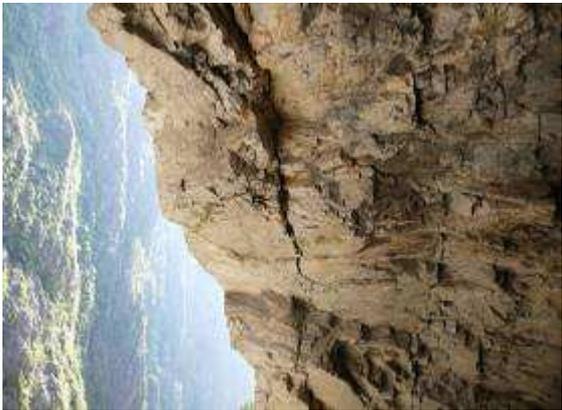
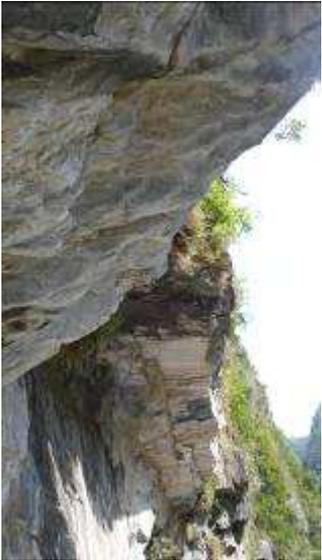
<p>九曲洞步道隧道區半隧道懸壁落盤型破裂懸壁，須以拱型構造物頂住，以消除其崩落自由面。</p>	<p>九曲洞步道西洞口半隧道落盤型破裂懸壁，有逐步向上發展之趨勢，須以拱型構造物頂住，以消除其崩落自由面。</p>

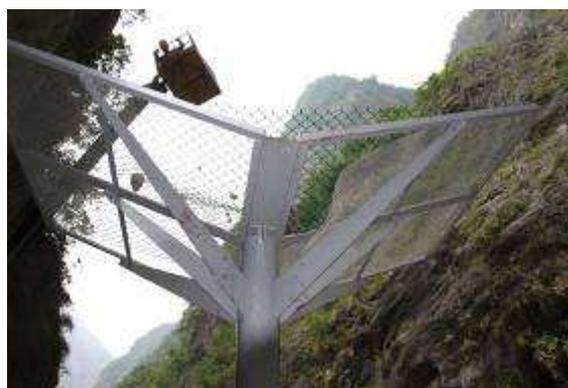
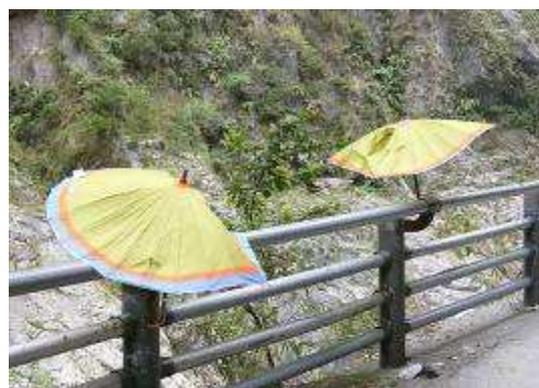
墜落石塊皆被蝶形凌空墜石防護傘完全攔截，其首當其衝之上層 PVC 菱形網位曾受損，表示本防護傘至少可承擔來自高空直徑 30 公分以上石塊之撞擊。

行動防護傘經直徑 15 公分石塊多次撞擊（地面石塊），其傘骨只有變形、傘布破裂，石塊卻未貫穿，表示其有相當強韌之防護功能。

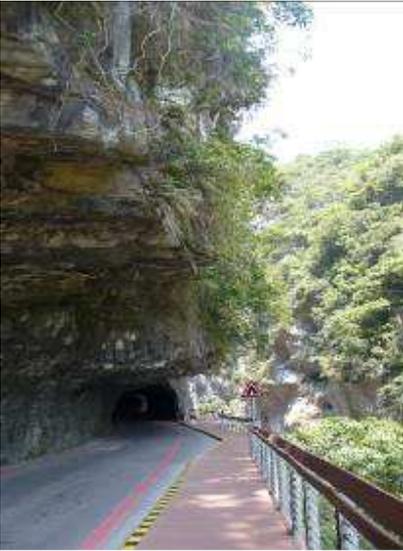
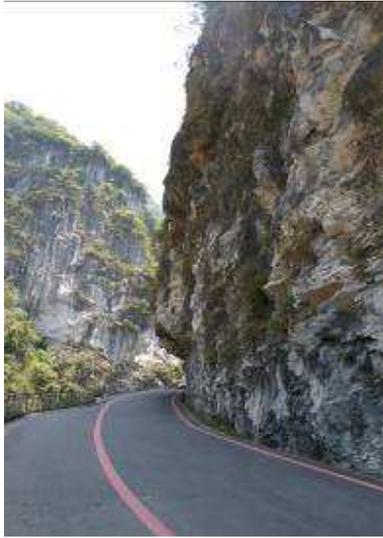
燕子口步道東口半隧道峭壁段落石風險區。	燕子口步道東端靳珩橋前峭壁段落石風險區。
