北汕尾水鳥保護區棲地水文資料收集 及調控試驗計畫

成果報告

委託單位：台江國家公園管理處

執行單位：社團法人台灣濕地學會

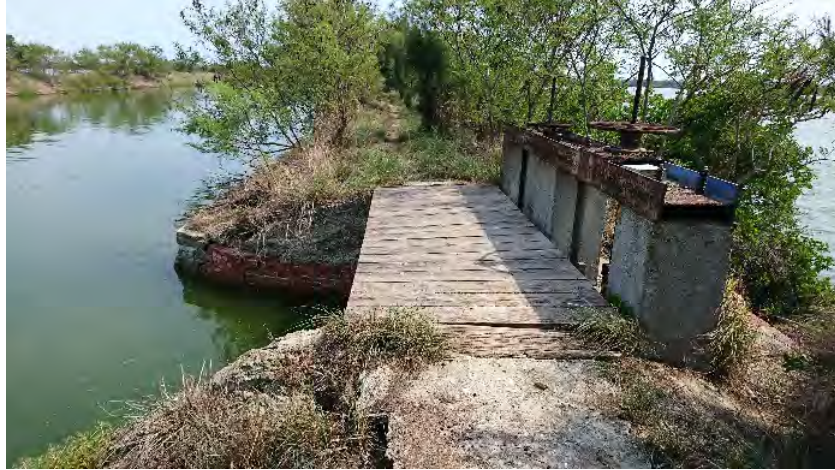
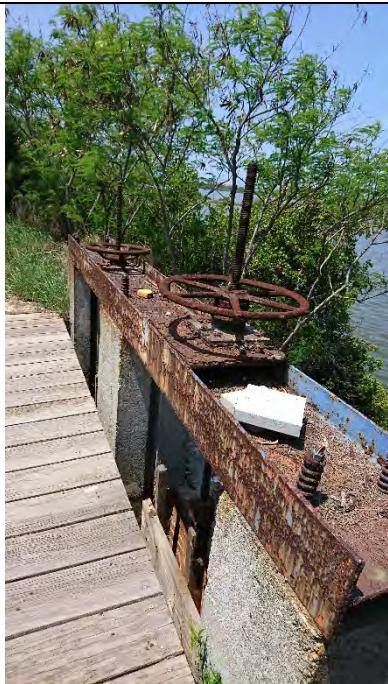
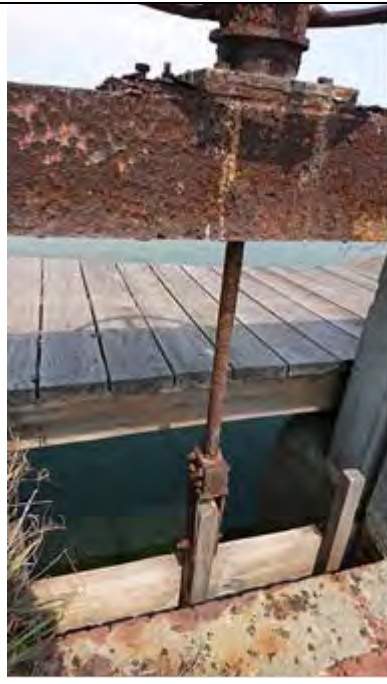
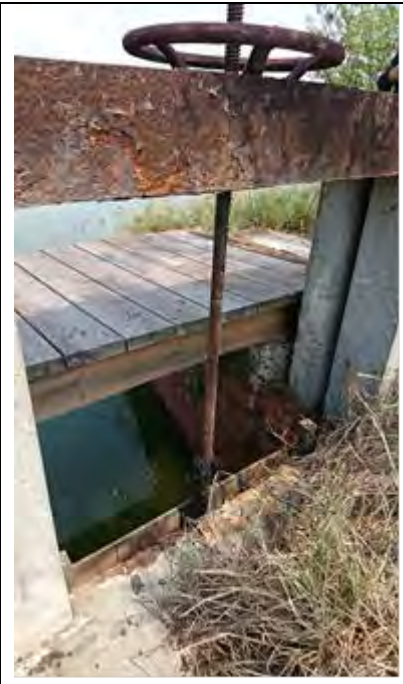
圖 3-3 計畫區運鹽古運河側雙孔水門改善前照片

經現場調查，位於運鹽古運河抽水站旁(鄰樣區 B08)之閘門，為雙孔式採人工起閉方式操作，水門混凝土結構完整但上方操作機件鏽蝕無法關閉(詳圖 3-3 之照片所示)，因此列為本計畫優先改善之水閘門，改善計畫和成果說明於第肆章。位於北汕尾排水河道旁(臨樣區 B06 和 B07)之閘門目前則是全年封閉，如圖 3-4 之照片所示。

如第參章所述，本計畫主要改善計畫區古運鹽河道側(臨樣區 B08)之水閘門，以目前水門位置，就現有完好之水門結構重新抽換水門構件，並以既有混凝土結構為基礎，上方採用鍍鋅 H 型鋼之鋼結構材料加高 1.2m，使能完全封閉水門孔洞（設計詳圖 4-1）。

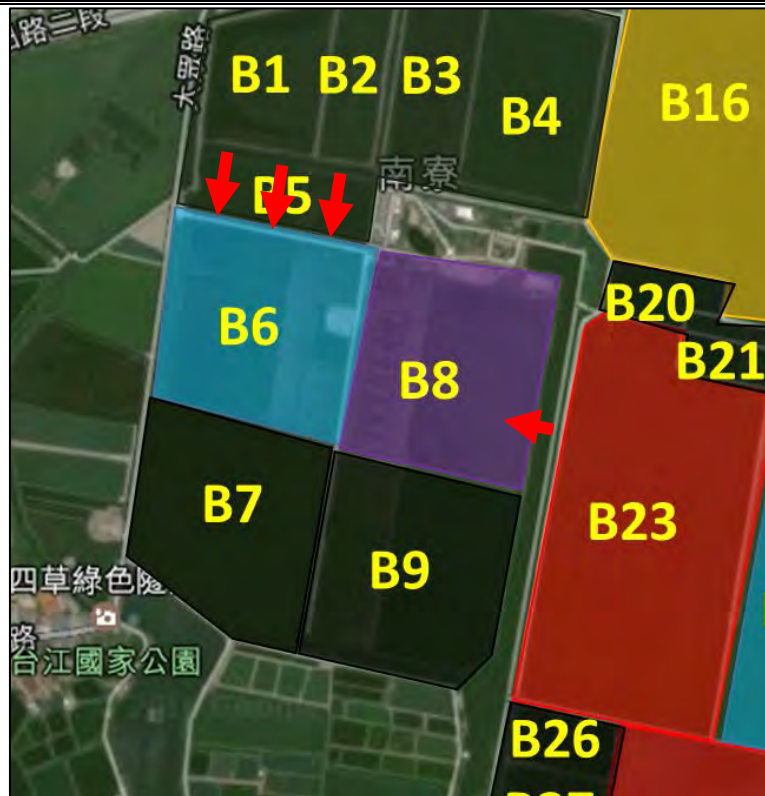
圖 3-5 計畫區與周邊地表逕流流向示意圖(修改自王一匡生態調查樣站圖，106)

由於本計畫執行期間逢 107 年 823 豪雨重創，本團隊與台管處於 8 月 30 日共同現勘後了解，計畫區為此集水區之相對較低位置，雖然現勘當日已無降雨，但地表逕流仍不斷匯入計畫區。由圖 3-5 所示，樣區 B6 為集水區相對低點，因此地表逕流直接匯流進入；而樣區 B8 側所示則是因連日大雨後，運鹽古運河之外水高於計畫區，加上水門無法關閉因而直接進入所致。在台南市政府農業局森林及自然保育科協助抽水下，計畫區至 9 月中旬之後才慢慢退水，且不再有地表逕流流入。因此本計畫先進行水門修復工作，再進行計畫區內之流向和水位紀錄。

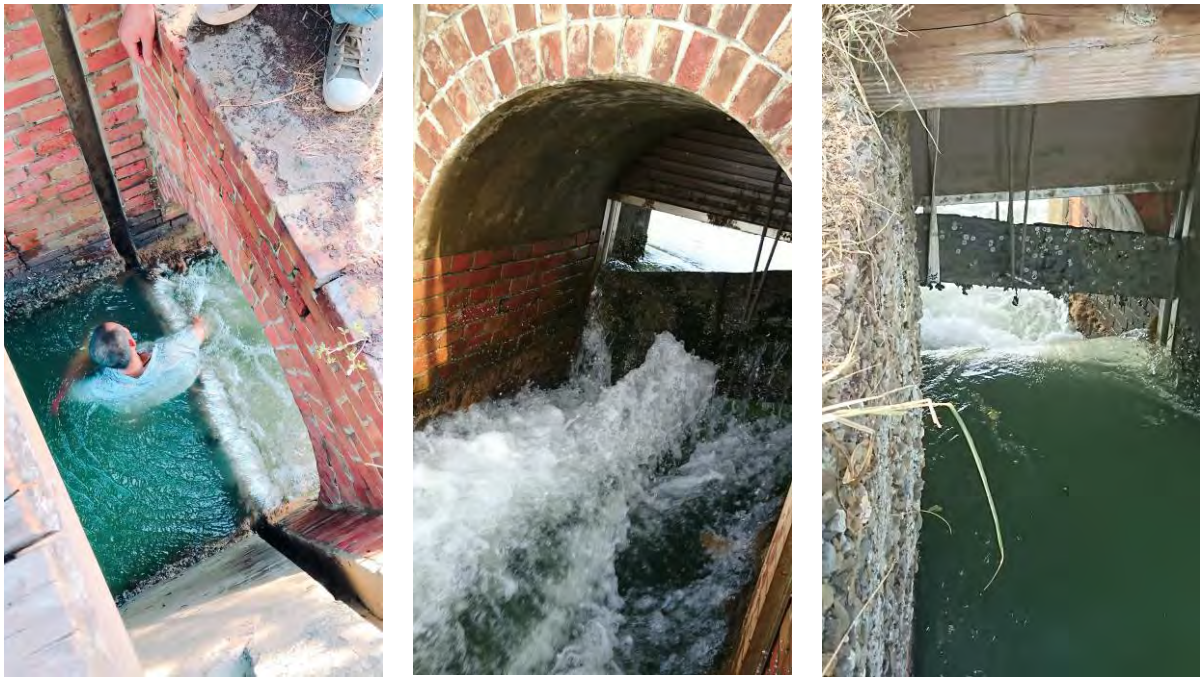
原水門是以木料製成，水門門板之結構角材由最下方斷裂而無法完整

取出舊門板。經施工人員下水探索門板位置後才設法取出既有舊門板(照片如下所示)。但因舊有水門板阻擋水流而產生沿著門板的向下射流，導致門板下方底床遭沖刷形成一凹陷，水門降下後無法完全接觸底床，使得外水經由凹陷處進入保護區。此問題採麻袋填充砂土除用以填平凹洞，以類似潛壩之概念於水門上下游堆置沙包並以黑網加勁以抵抗因水門開啟時之水流衝擊力。

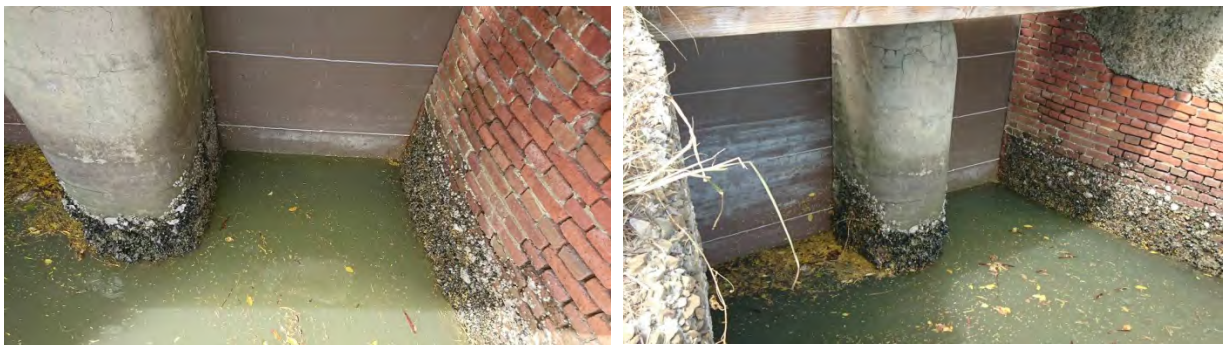
圖 4-2 水門修復後測試水密性

經填補門板下方凹洞之後，放下閘門板測試其水密性(圖 4-2)。經測試，水密性狀況不錯，雖有些許滲漏但此滲漏量對於整體水量而言是可忽略的。
